# Asbestinventarisatattest

Beekstraat 18, 2140 Antwerpen

Attestnummer : 20250226-000529.001

Uitgegeven op : 26.02.2025

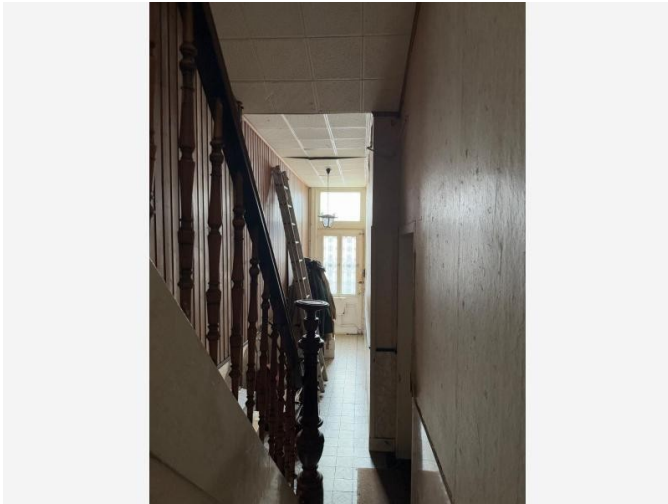
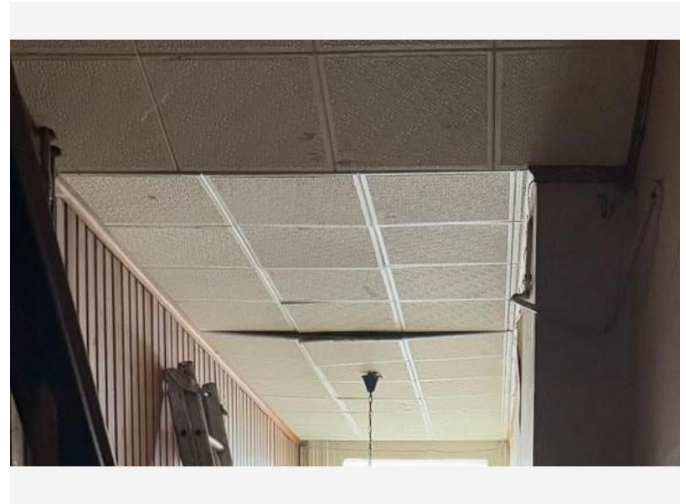
Het asbestmateriaal valt onder de mijlpaal van 2034.

**Dringend verwijderen**

Eindbeoordeling materiaalrisico	Hoog materiaalrisico en/of hoge kans op vezelvrijgave
---------------------------------	---

Gebondenheid	Categorie 2: niet-hechtgebonden met matrix
Asbestsoort (vezeltype)	Amfibool aanwezig, uitgezonderd crocidoliet
Asbestconcentratie	Hoog ( $\geq 50\%$ )
Afschermingsgraad van het gehele materiaal	Geheel of deels (ook) vrij aan de binnenlucht
Toestand van het materiaal	Matig beschadigd, matig verweerd

<b>Beschrijving</b>	Woning - Plafond platen - Gang
<b>Omgeving</b>	Binnen
<b>Primaire drager</b>	Plafond
<b>Asbestmateriaal</b>	Plaat, paneel, tablet - Calciumsilicaat (type Pical, type Promatect)
<b>Bindmiddel van asbestmateriaal</b>	Calciumsilicaat
<b>Gebondenheid op basis van bindmiddel</b>	Niet-hechtgebonden
<b>Hoeveelheid (oppervlakte - dikte - aantal)</b>	<ul style="list-style-type: none"><li>• 10,00 m<sup>2</sup> - 2,00 cm - 1 stuk</li></ul>
<b>Totaal volume</b>	0,20 m <sup>3</sup>
<b>Eenvoudig bereikbaar</b>	Ja
<b>Bevestigingswijze</b>	<ul style="list-style-type: none"><li>• Los (al dan niet bedekt)</li></ul>
<b>Identificatiemethode</b>	Vaststelling zonder monstername  Motivatie: Op vraag van de eigenaar-opdrachtgever werd geen monstername uitgevoerd
<b>Destructieve handeling voor identificatie</b>	Nee

- Sluit de ruimte luchtdicht af en vermijd het betreden van de ruimte.
- Verwijder dit asbestmateriaal zo snel mogelijk. Volg de toestand goed op.

- Hermetische zone (erkend asbestverwijderaar)  
Aangezien deze beschadigd zijn en verweerd dient dit enkel door een erkende asbestverwijderaar verwijderd te worden.

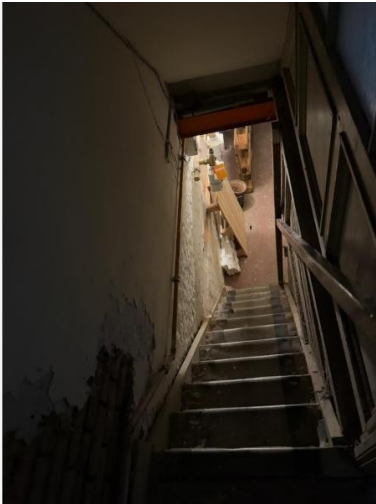
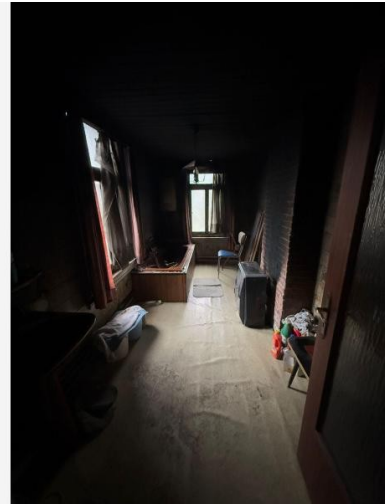
Het asbestmateriaal valt onder de mijlpaal van 2034.

**Dringend verwijderen**

Eindbeoordeling materiaalrisico	Hoog materiaalrisico en/of hoge kans op vezelvrijgave
---------------------------------	---

Gebondenheid	Categorie 2: niet-hechtgebonden met matrix
Asbestsoort (vezeltype)	Alleen chrysotiel
Asbestconcentratie	Hoog ( $\geq 50\%$ )
Afschermingsgraad van het gehele materiaal	Geheel of deels (ook) vrij aan de binnenlucht
Toestand van het materiaal	Zwaar beschadigd, zwaar verweerd

<b>Beschrijving</b>	Woning - Vinylzeil - Doorheen woning
<b>Omgeving</b>	Binnen
<b>Primaire drager</b>	Vloer
<b>Asbestmateriaal</b>	Prefab - afwerking - Vloerzeil
<b>Bindmiddel van asbestmateriaal</b>	Karton - papier - viltachtig
<b>Gebondenheid op basis van bindmiddel</b>	Niet-hechtgebonden
<b>Hoeveelheid (oppervlakte - aantal)</b>	<ul style="list-style-type: none"><li>• 70,00 m<sup>2</sup> - 1 stuk</li></ul>
<b>Totale oppervlakte</b>	70,00 m <sup>2</sup>
<b>Eenvoudig bereikbaar</b>	Ja
<b>Bevestigingswijze</b>	<ul style="list-style-type: none"><li>• Los (al dan niet bedekt)</li><li>• Verlijmd, ingegoten, versmeerd</li></ul>
<b>Identificatiemethode</b>	Vaststelling zonder monstername  Motivatie: Op vraag van de eigenaar-opdrachtgever werd geen monstername uitgevoerd
<b>Destructieve handeling voor identificatie</b>	Nee

- Zorg voor een veilig beheer en verwijder dit asbestmateriaal wanneer het bij werken eenvoudig bereikbaar wordt. Controleer de toestand jaarlijks op wijzigingen.
- Verwijder dit asbestmateriaal zo snel mogelijk. Volg de toestand goed op.

- Hermetische zone (erkend asbestverwijderaar)  
Enkel door erkende asbestverwijderaar

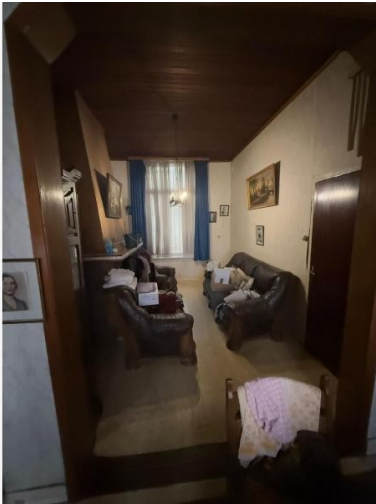
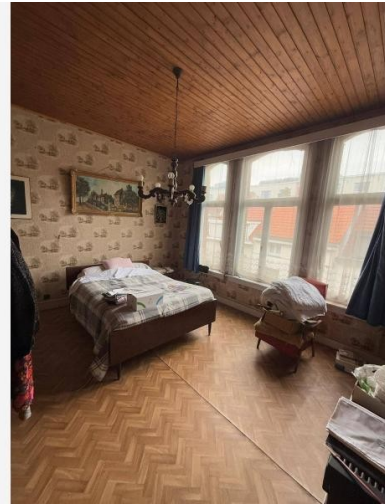
Het asbestmateriaal valt onder de mijlpaal van 2034.

**Dringend maatregelen nemen**

Eindbeoordeling materiaalrisico	Hoog materiaalrisico en/of hoge kans op vezelvrijgave
---------------------------------	---

Gebondenheid	Categorie 2: niet-hechtgebonden met matrix
Asbestsoort (vezeltype)	Amfibool aanwezig, uitgezonderd crocidoliet
Asbestconcentratie	Laag (< 50%)
Afschermingsgraad van het gehele materiaal	Geheel of deels (ook) vrij aan de binnenlucht
Toestand van het materiaal	Matig beschadigd, matig verweerd

Beschrijving	Woning - Pleisterwerk - Muur
Omgeving	Binnen
Primaire drager	Binnenwand
Asbestmateriaal	In-situ afwerkingslagen - Pleisterwerk (wand, plafond, ...)
Bindmiddel van asbestmateriaal	Gips - kalk
Gebondenheid op basis van bindmiddel	Niet-hechtgebonden
Hoeveelheid (oppervlakte - dikte - aantal)	• 600,00 m <sup>2</sup> - 2,00 cm - 1 stuk
Totaal volume	12,00 m <sup>3</sup>
Eenvoudig bereikbaar	Ja
Bevestigingswijze	• Verlijmd, ingegoten, versmeerd
Identificatiemethode	Vaststelling zonder monstername Motivatie: Op vraag van de eigenaar-opdrachtgever werd geen monstername uitgevoerd
Destructieve handeling voor identificatie	Nee

- Zorg voor een veilig beheer. Vermijd het beschadigen van het asbestmateriaal. Controleer de toestand jaarlijks op wijzigingen.
- Verwijder dit asbestmateriaal zo snel mogelijk. Volg de toestand goed op.

- Hermetische zone (erkend asbestverwijderaer)  
Enkel door erkende asbestverwijderaer

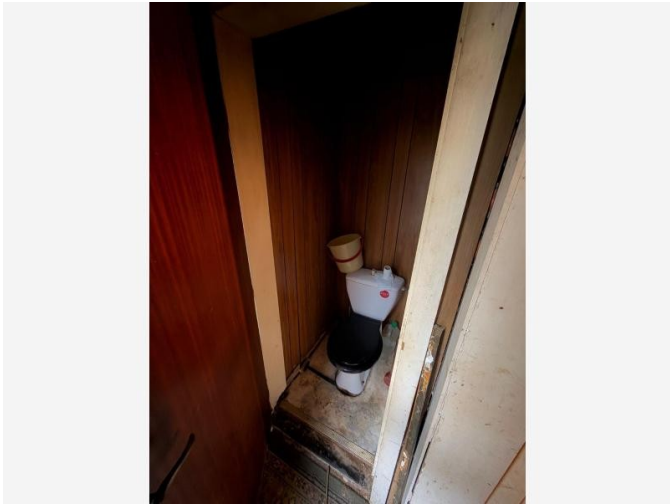
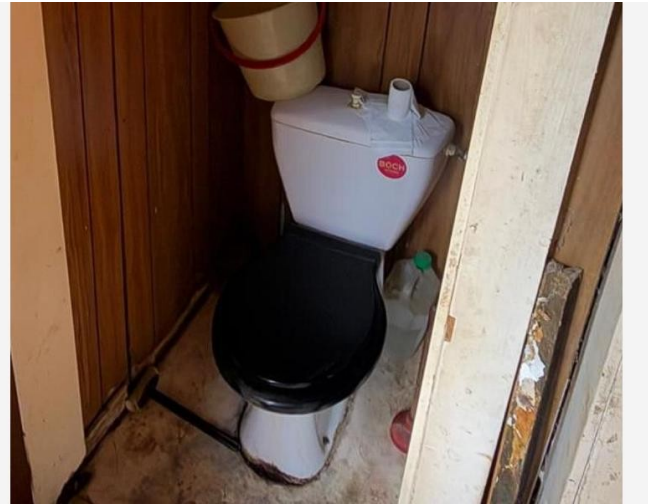
Het asbestmateriaal valt onder de mijlpaal van 2040.

Verwijderen

Eindbeoordeling materiaalrisico	Verhoogd materiaalrisico en/of verhoogde kans op vezelvrijgave
---------------------------------	--

Gebondenheid	Categorie 1: hechtgebonden in oorsprong
Asbestsoort (vezeltype)	Crocidoliet aanwezig
Asbestconcentratie	Laag (< 50%)
Afschermingsgraad van het gehele materiaal	Geheel of deels (ook) vrij aan de binnenlucht
Toestand van het materiaal	Licht beschadigd, licht verweerd. Intact calciumsilicaatmateriaal of categorie III 'gebondenheid'

Beschrijving	Woning - Bakkeliet Toilet deksel - Toilet
Omgeving	Binnen
Primaire drager	Vloer
Asbestmateriaal	Plaat, paneel, tablet - Type Bakeliet
Bindmiddel van asbestmateriaal	Kunststof of -hars
Gebondenheid op basis van bindmiddel	Hecht
Hoeveelheid (oppervlakte - dikte - aantal)	• 0,50 m <sup>2</sup> - 4,00 cm - 1 stuk
Totaal volume	0,02 m <sup>3</sup>
Eenvoudig bereikbaar	Ja
Bevestigingswijze	• Geschroefd
Identificatiemethode	Vaststelling zonder monstername
Destructieve handeling voor identificatie	Nee

- Zorg voor een veilig beheer. Vermijd het beschadigen van het asbestmateriaal. Controleer de toestand jaarlijks op wijzigingen.

- Eenvoudige handelingen: enkel door erkend asbestverwijderaar  
Enkel indien dit in 1 stuk verwijderd kan worden.

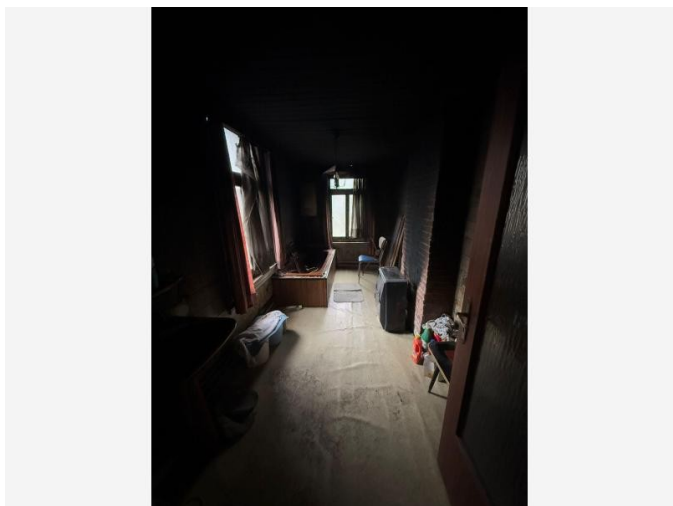
Vrije foto

Er kunnen zich asbestmaterialen bevinden in de kachel zoals isolatie materialen die vervaardigd zijn uit asbest.

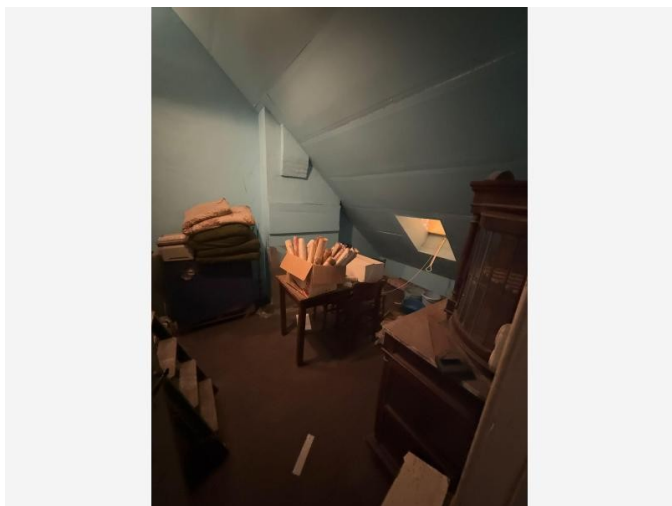
Vrije foto

De onderdakplaten kunnen vervaardigd zijn uit asbest. Deze zijn niet waarneembaar.

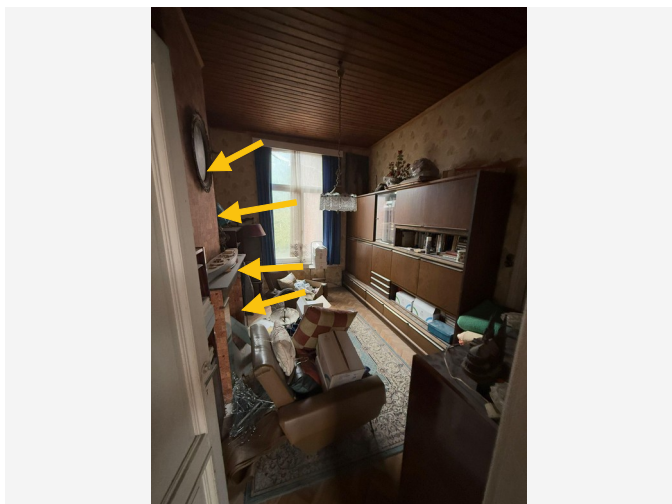
Vrije foto

Er kunnen zich asbestelementen bevinden in de verborgen schouw. Zoals oude pleisterwerken en isolatie elementen.

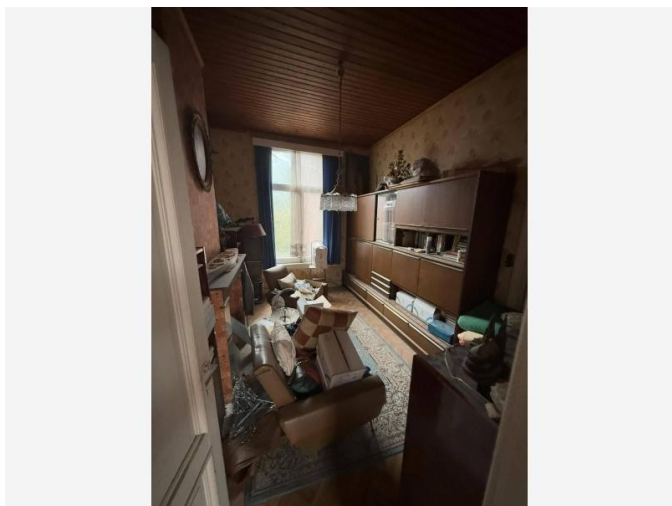
Vrije foto

Er bevindt zich pleisterwerk boven de houten plafonden, Deze kunnen zeker ook asbest bevatten.

Identificatiemethode	Redelijk vermoeden
Primaire drager	Plafond
(Asbest)materiaal	In-situ afwerkingslagen - Pleisterwerk (wand, plafond, ...)
Bindmiddel	Gips - kalk
Gebondenheid bindmiddel	Niet-hechtgebonden

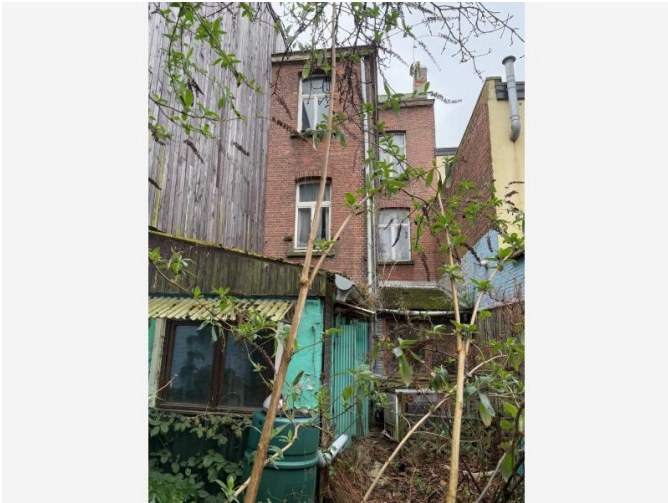
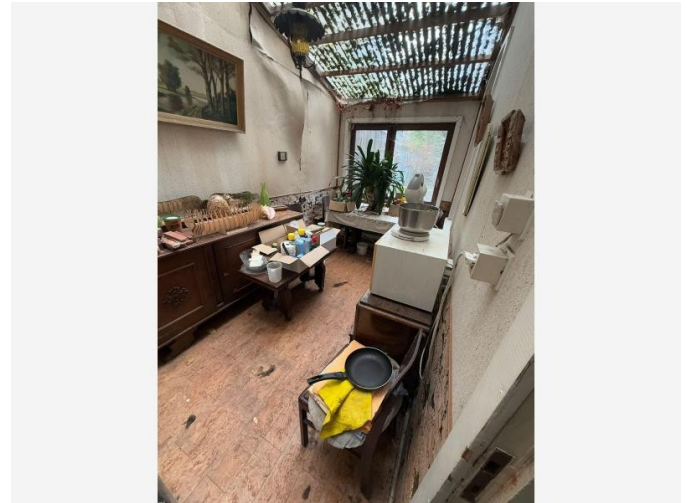
Geen asbest

Beschrijving	Woning - NT Platen - Tuin
Omgeving	Buiten
Primaire drager	Plat dak
Bindmiddel van materiaal	Kunststof of -hars
Gebondenheid op basis van bindmiddel	Hecht
Hoeveelheid (gewicht - aantal)	• 10,00 kg - 1 stuk
Totaal gewicht	10,00 kg
Identificatiemethode	Vaststelling zonder monsternamen
Destructieve handeling voor identificatie	Nee
Opmerking	Dit zijn new technology golfplaten.
