Asbestinventarisatetest

Sprinkhaanveldestraat 10, 2150 Borsbeek
Gemeenschappelijke delen

Attestnummer : 20241123-000053.000

Uitgegeven op : 23.11.2024

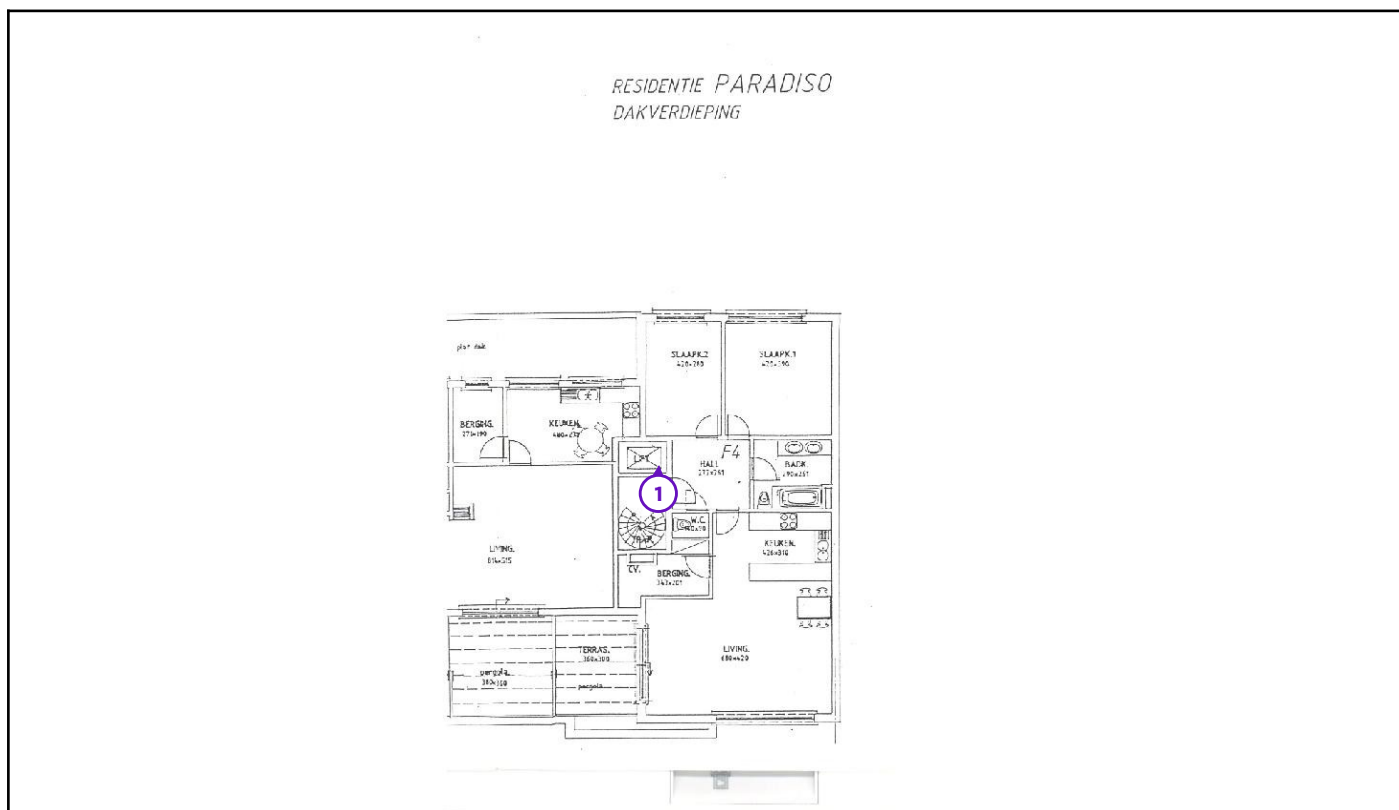
Plan 1.1: Dakverdieping

Beschrijving	Type	Actie
1. Remvoering liftmachines	Advies	-

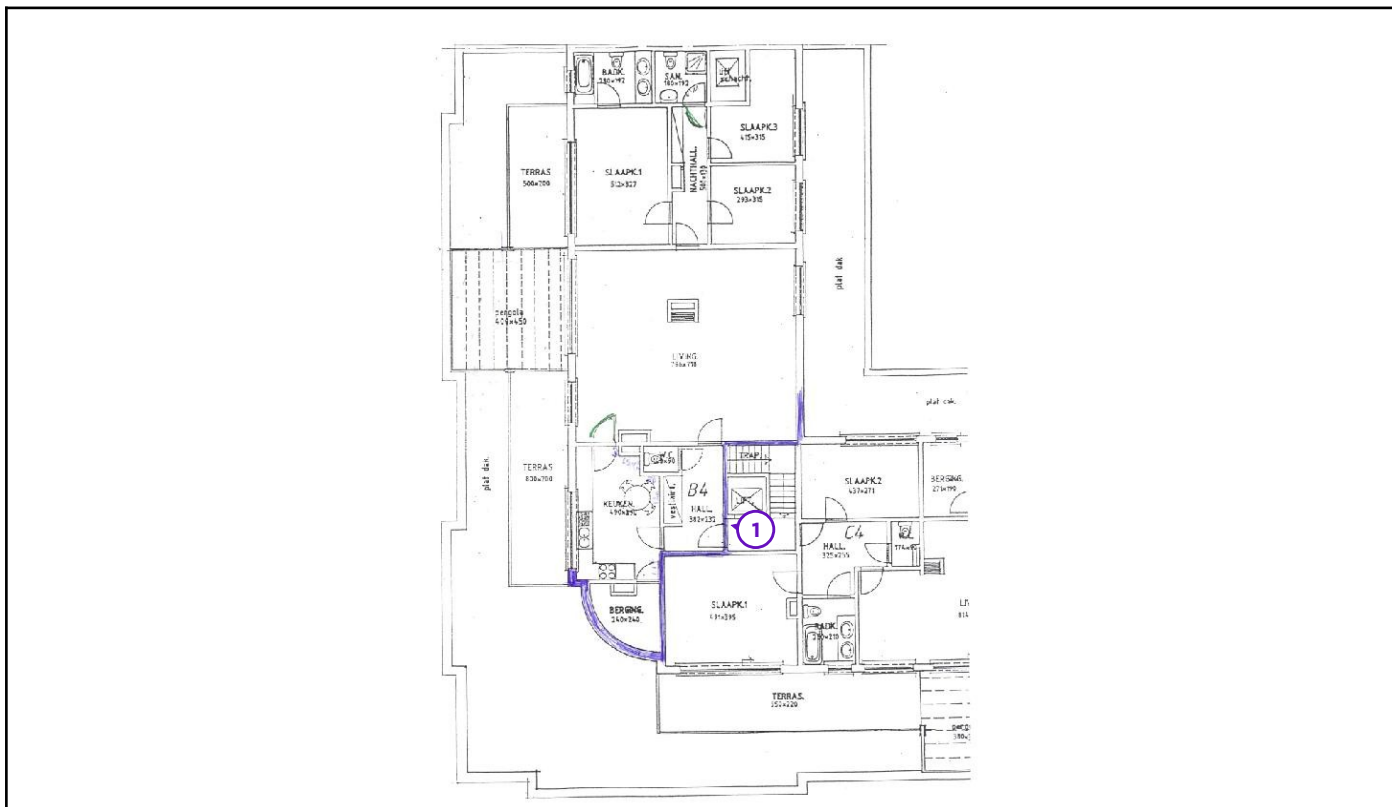
Plan 1.2: Dakverdieping deel 2

Beschrijving	Type	Actie
1. Remvoering liftmachines	Advies	-

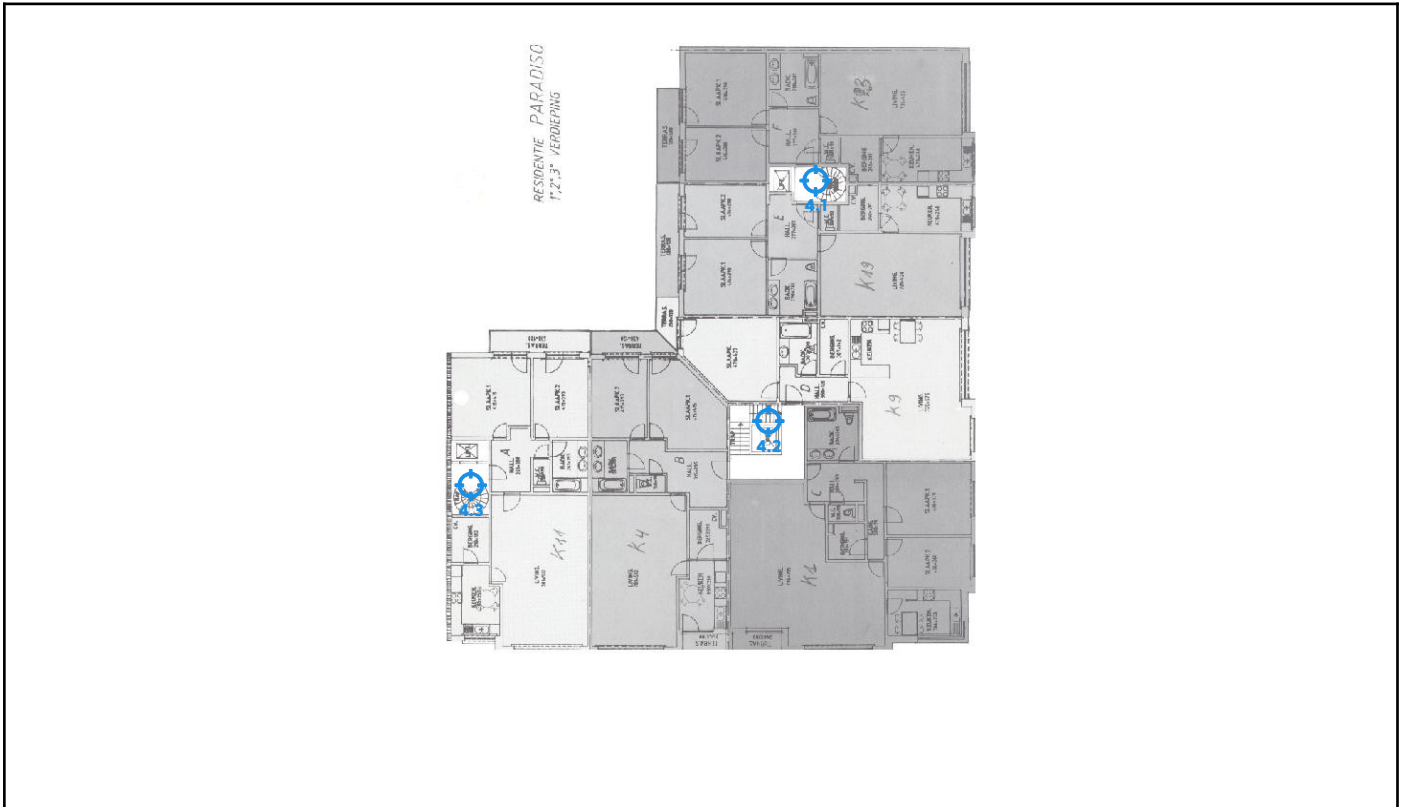
Plan 1.3: Verdieping 3

Beschrijving	Type	Actie
4. Pleisterwerk	Geen asbest	-
4.1 Code: MM01	Mengmonster	-
4.2 Code: MM02	Mengmonster	-
4.3 Code: MM03	Mengmonster	-

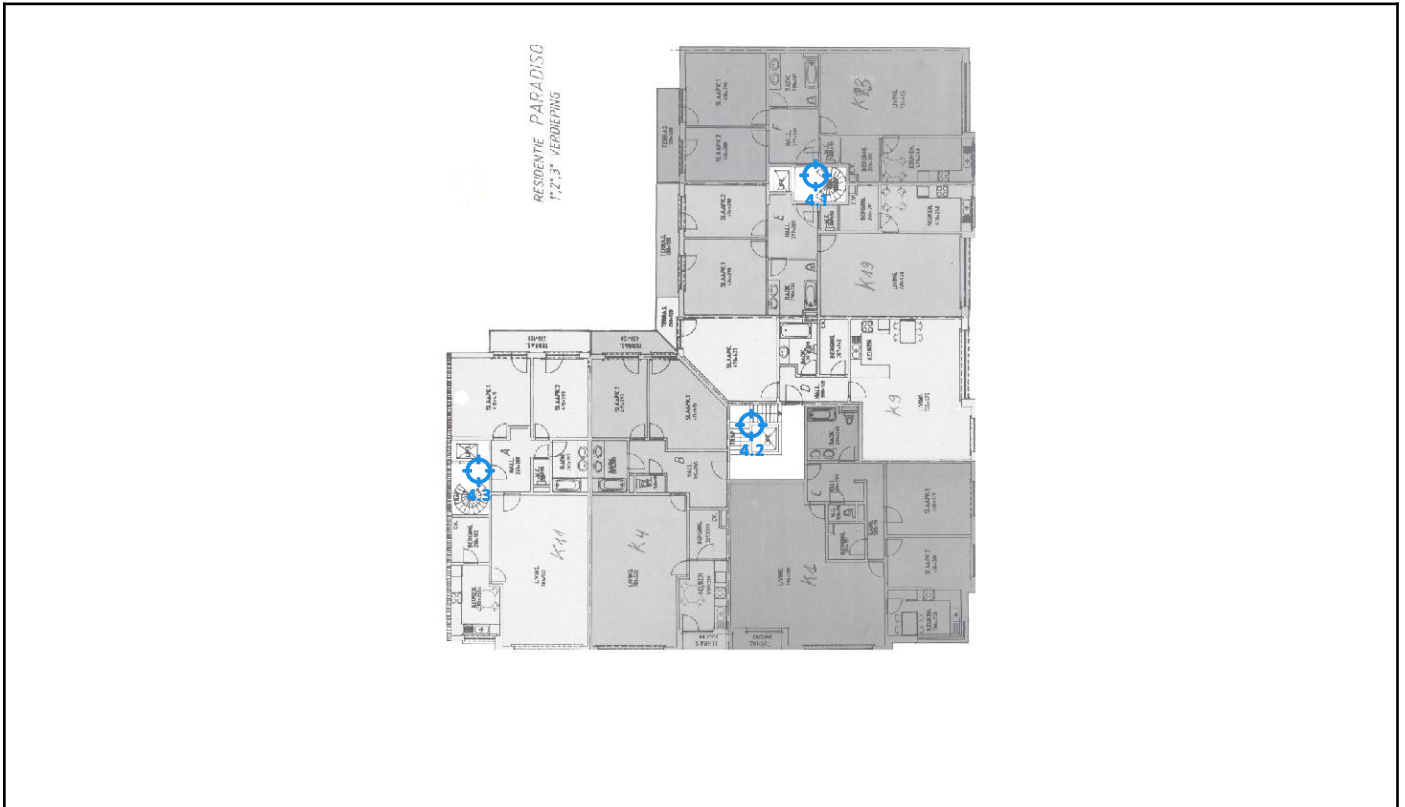
Plan 1.4: Verdieping 2

Beschrijving	Type	Actie
4. Pleisterwerk	Geen asbest	-
4.1 Code: MM01	Mengmonster	-
4.2 Code: MM02	Mengmonster	-
4.3 Code: MM03	Mengmonster	-

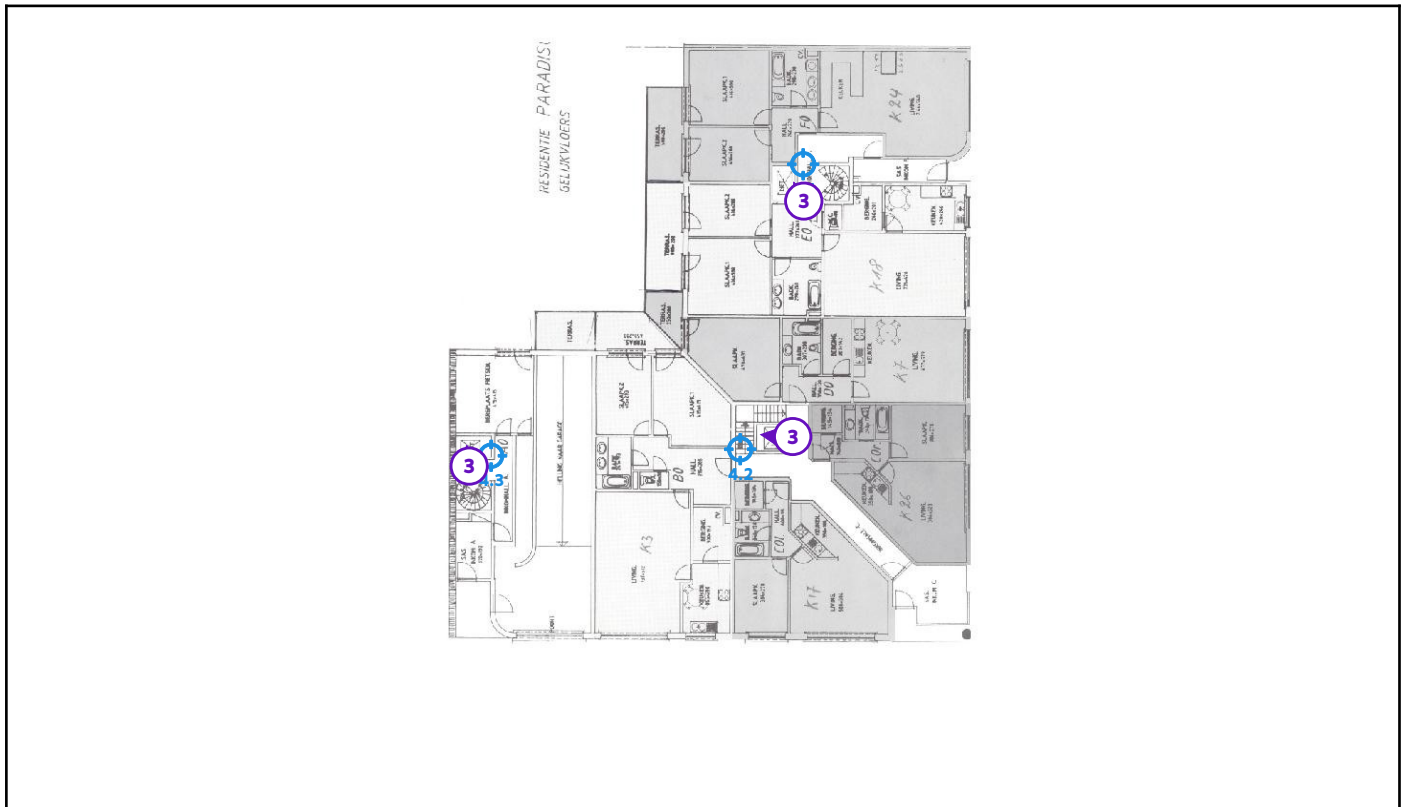
Plan 1.6: Gelijkvloers

Beschrijving	Type	Actie
3. Liftschacht	Advies	-
4. Pleisterwerk	Geen asbest	-
4.1 Code: MM01	Mengmonster	-
4.2 Code: MM02	Mengmonster	-
4.3 Code: MM03	Mengmonster	-

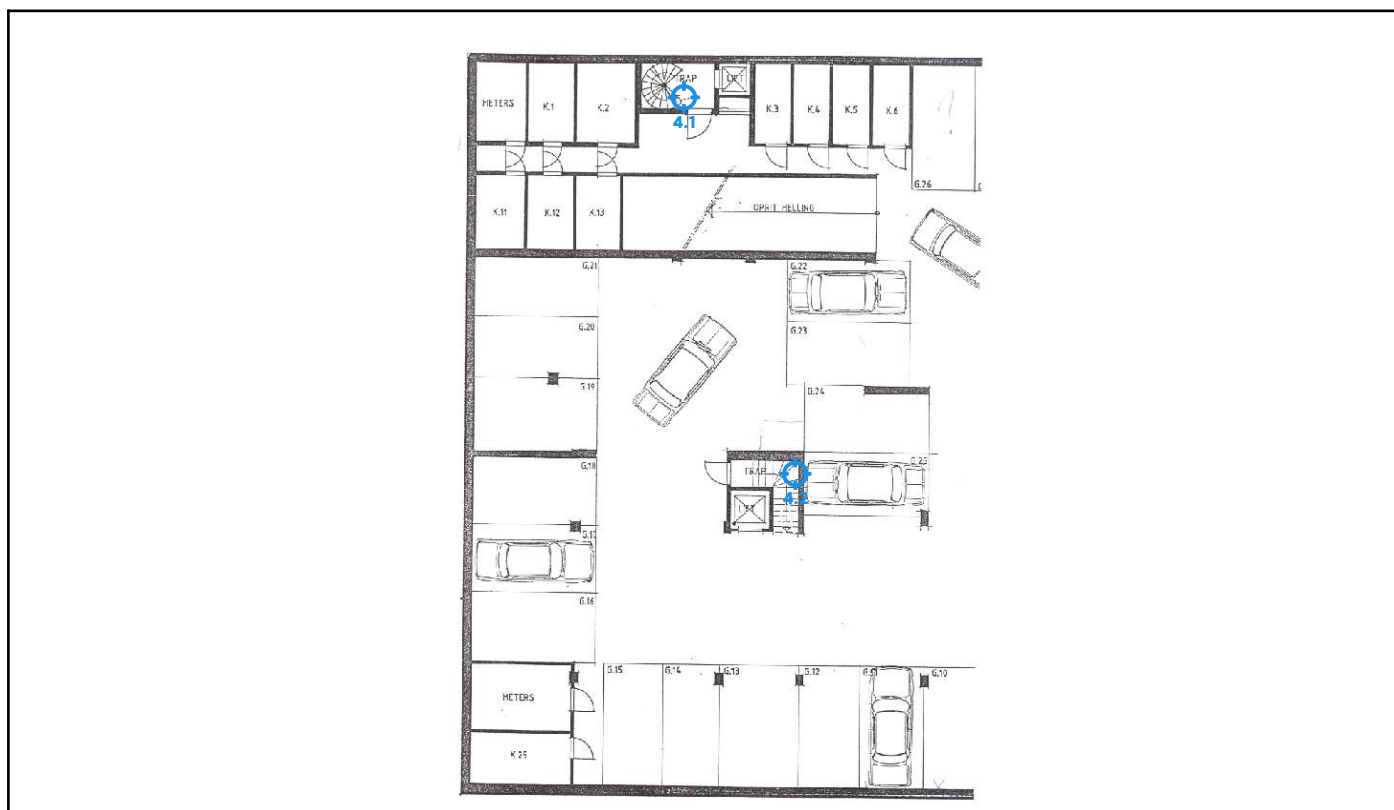
Plan 1.7: Kelder

Beschrijving	Type	Actie
4. Pleisterwerk	Geen asbest	-
4.1 Code: MM01	Mengmonster	-
4.2 Code: MM02	Mengmonster	-

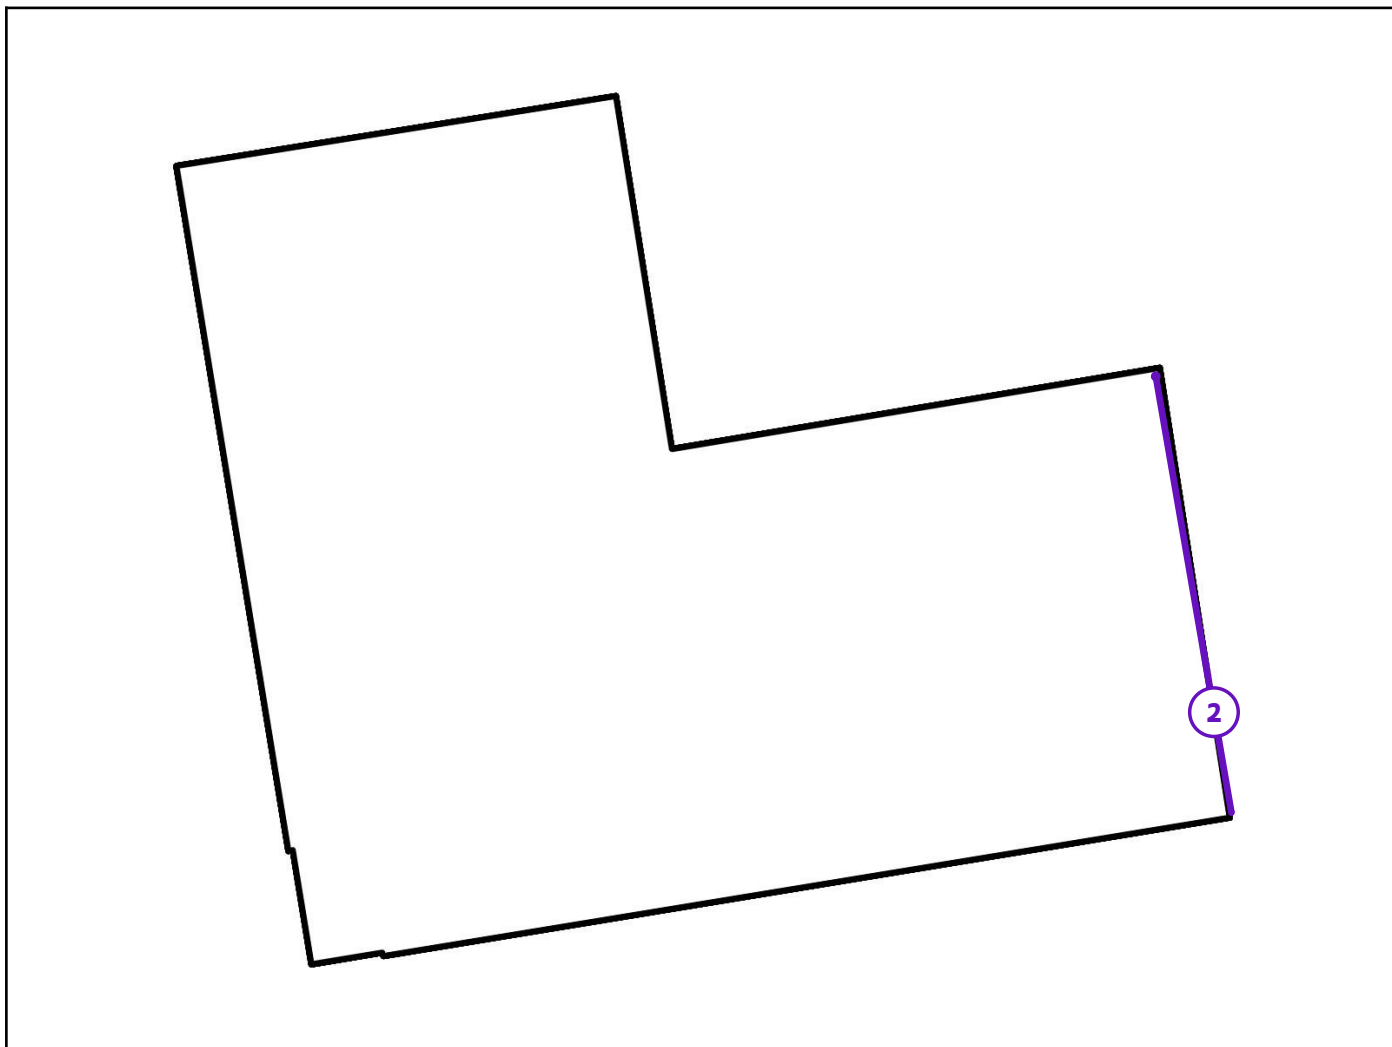
Plan 1.8: Hoofdgebouw plan

Beschrijving	Type	Actie
2. Gevelleien muur bureu	Advies	-

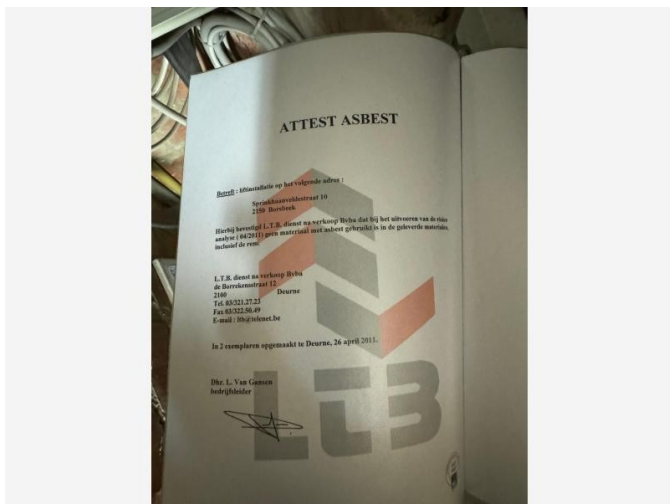
Vrije foto

De remvoering van de liftmachines zijn asbestvrij volgens de onderhoudsfirmas.

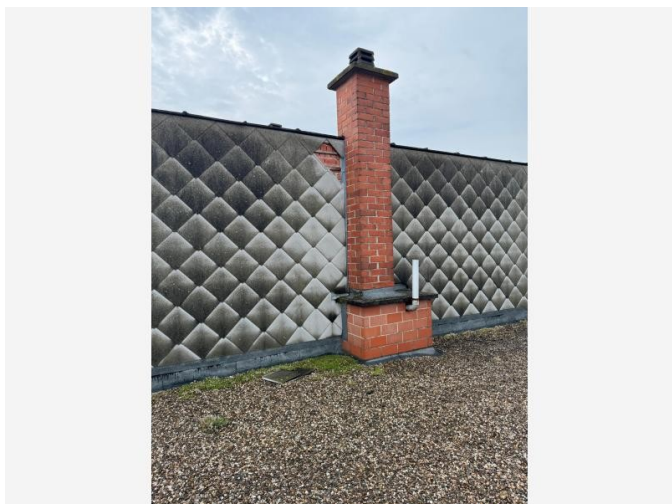
Vrije foto

De gevelleien thv de buren zijn asbesthoudend.

Identificatiemethode	Asbesthoudend maar niet op perceel
----------------------	------------------------------------

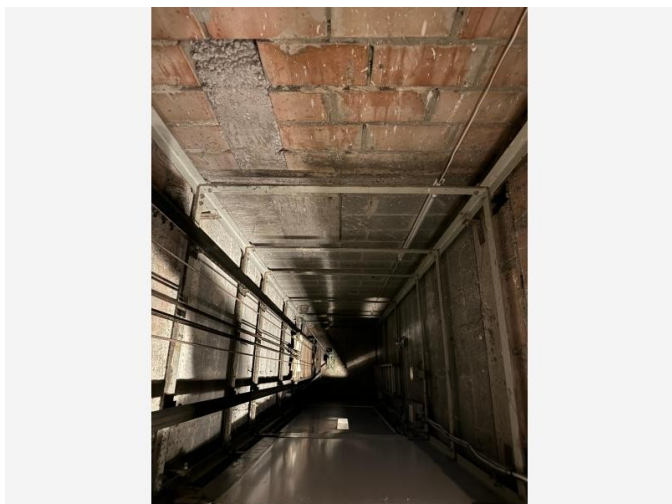
Vrije foto

De liftschacht is gemetst en bevat geen asbest.

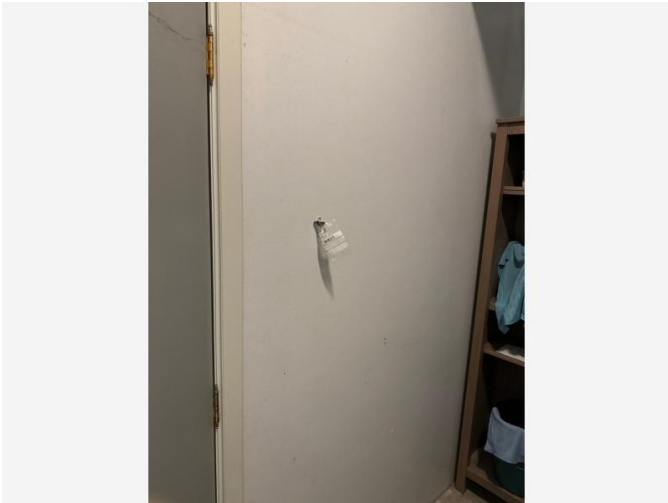
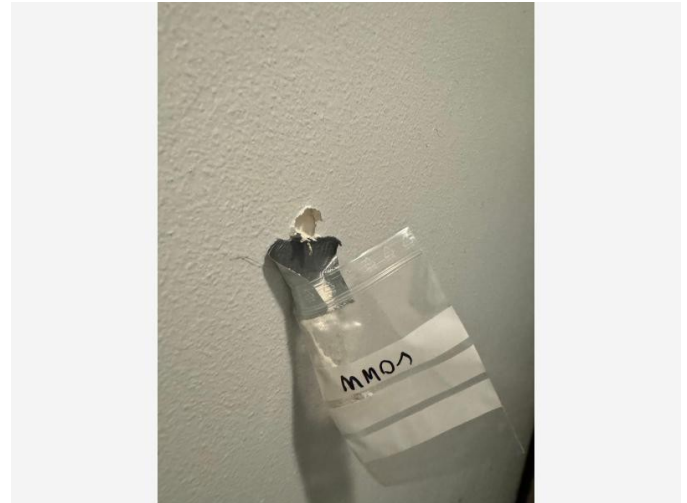
Fiche 4: Pleisterwerk

Geen asbest

#	Type	Referentie	Resultaat
4.1	Mengmonster	MM01	Geen asbest
4.2	Mengmonster	MM02	Geen asbest
4.3	Mengmonster	MM03	Geen asbest
