# Asbestinventarisatetest

Sint-Rochusstraat 125, 2100 Antwerpen  
Gemeenschappelijke delen

Attestnummer : 20260407-000116.000

Uitgegeven op : 07.04.2026

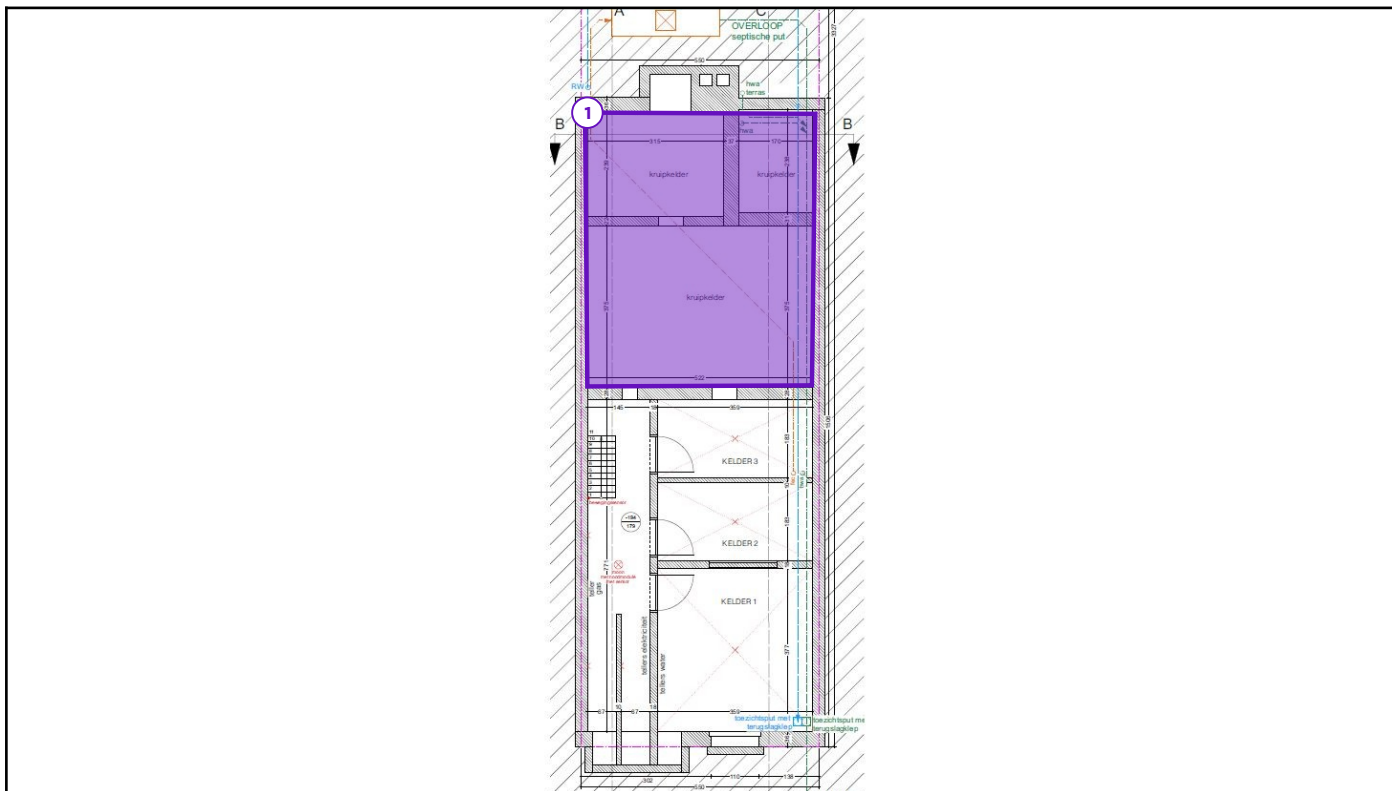
## Plan 1.2: Kelder

Beschrijving	Type	Actie
1. Kruipkelder	Beperking	-

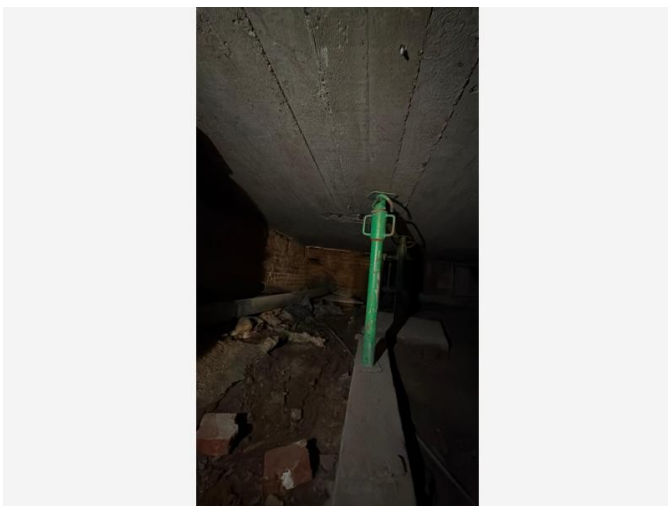
*Situeringfoto*

**Reden:** Plafond kruipkelder veel te laag

**Uitleg van de asbestdeskundige:** De kruipkelder kan enkel visueel geïnspecteerd worden vanuit het toegangsgat. Plafond is veel te laag om een veilige rondgang te kunnen doen.

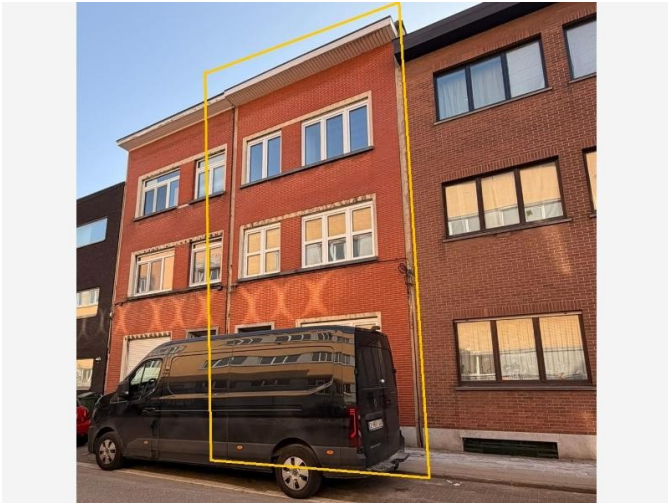
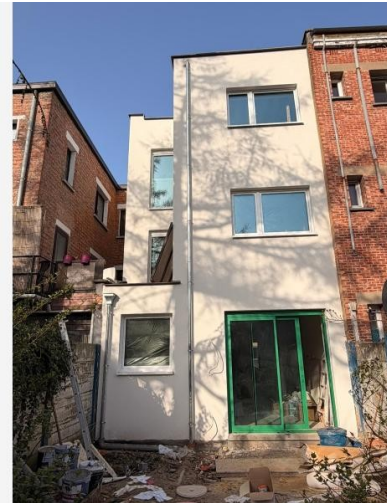
In de periode tussen 2024 en 2025 werd het volledige pand grondig gerenoveerd. Waar het eerste 1 ééngeswoning was, zijn het nu 3 appartementen.

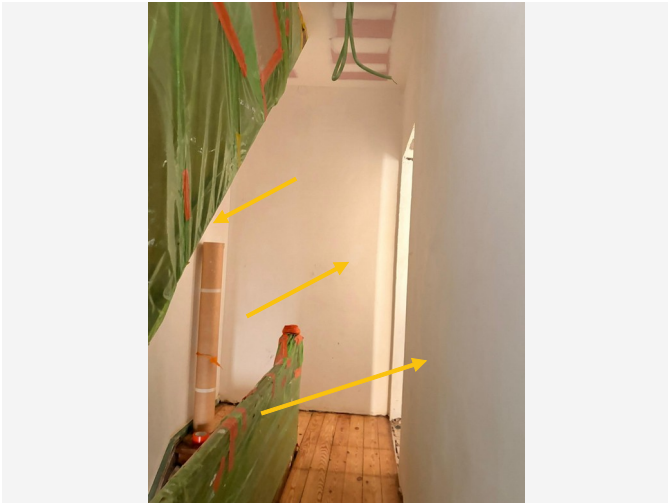
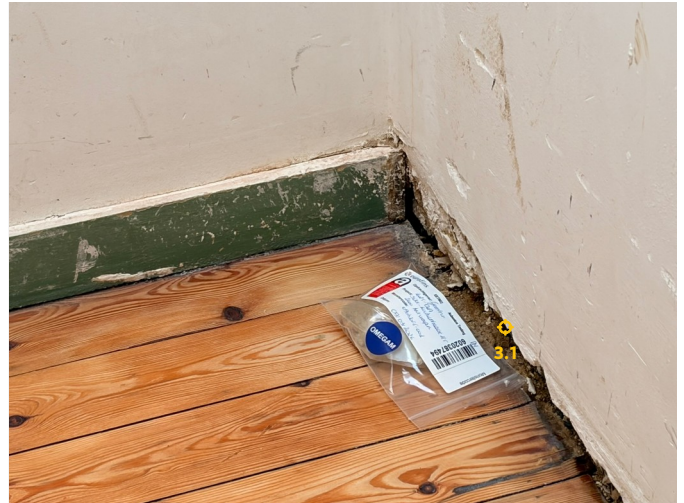
## Fiche 3: Pleisterwerk muren

Geen asbest

#	Type	Referentie	Resultaat
3.1	Mengmonster	9279047	Geen asbest

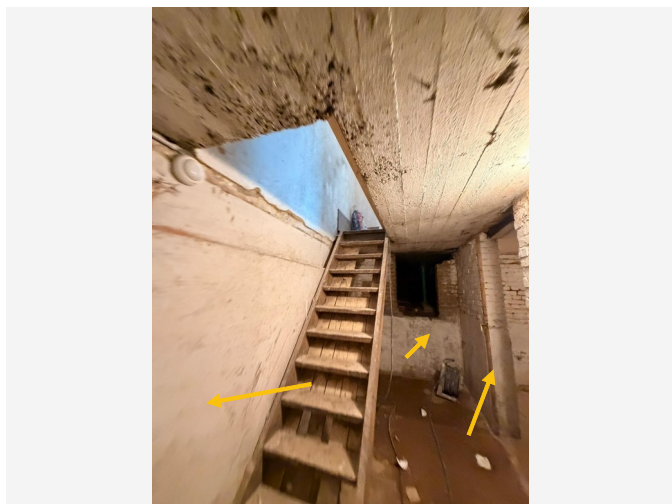
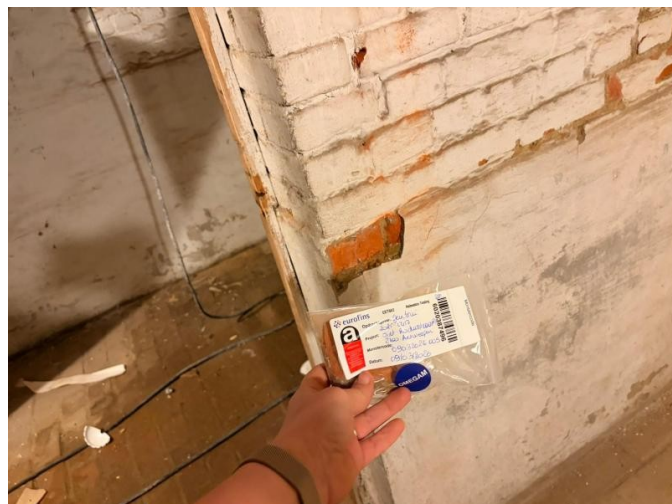
## Fiche 4: Cementering kelder

Geen asbest

#	Type	Referentie	Resultaat
4.1	Puntmonster	9279049	Geen asbest

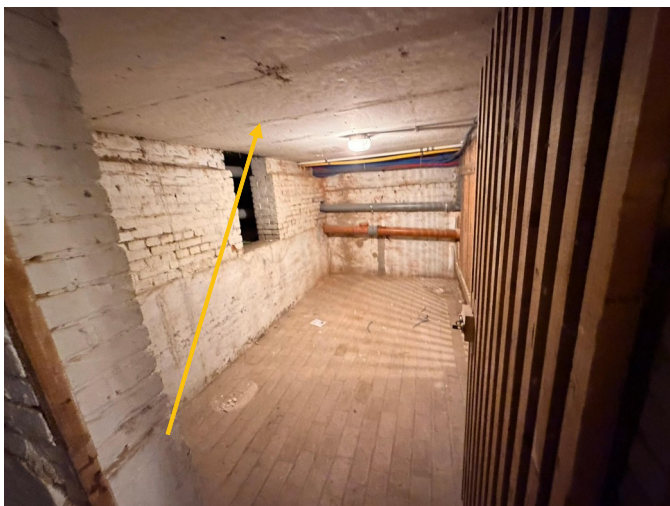
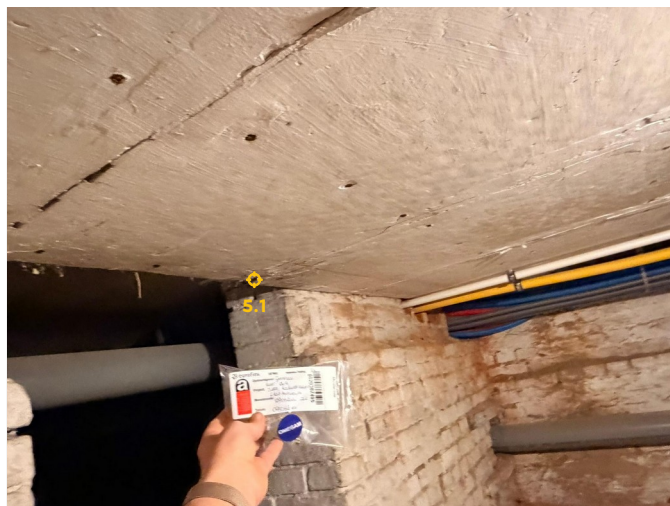
Geen asbest

#	Type	Referentie	Resultaat
5.1	Puntmonster	9279048	Geen asbest

<b>Beschrijving</b>	Pleisterachter plaatmateriaal plafond kelder
<b>Omgeving</b>	Binnen
<b>Primaire drager</b>	Plafond
<b>Bindmiddel van materiaal</b>	Gips - kalk
<b>Gebondenheid op basis van bindmiddel</b>	Niet-hechtgebonden
<b>Hoeveelheid (gewicht - aantal)</b>	<ul style="list-style-type: none"><li>• 200,00 kg - 1 stuk</li></ul>
<b>Totaal gewicht</b>	200,00 kg
<b>Identificatiemethode</b>	Een monstername door de asbestdeskundige met laboanalyse door een asbestlabo.
<b>Destructieve handeling voor identificatie</b>	Nee
<b>Opmerking</b>	De opgegeven hoeveelheid is een schatting . Het betreft een oppervlakte van 25m <sup>2</sup>
