Asbestinventarisatetest

Cobdenstraat 35/001, 2018 Antwerpen

Attestnummer : **20260313-000284.001**

Uitgegeven op : **15.03.2026**

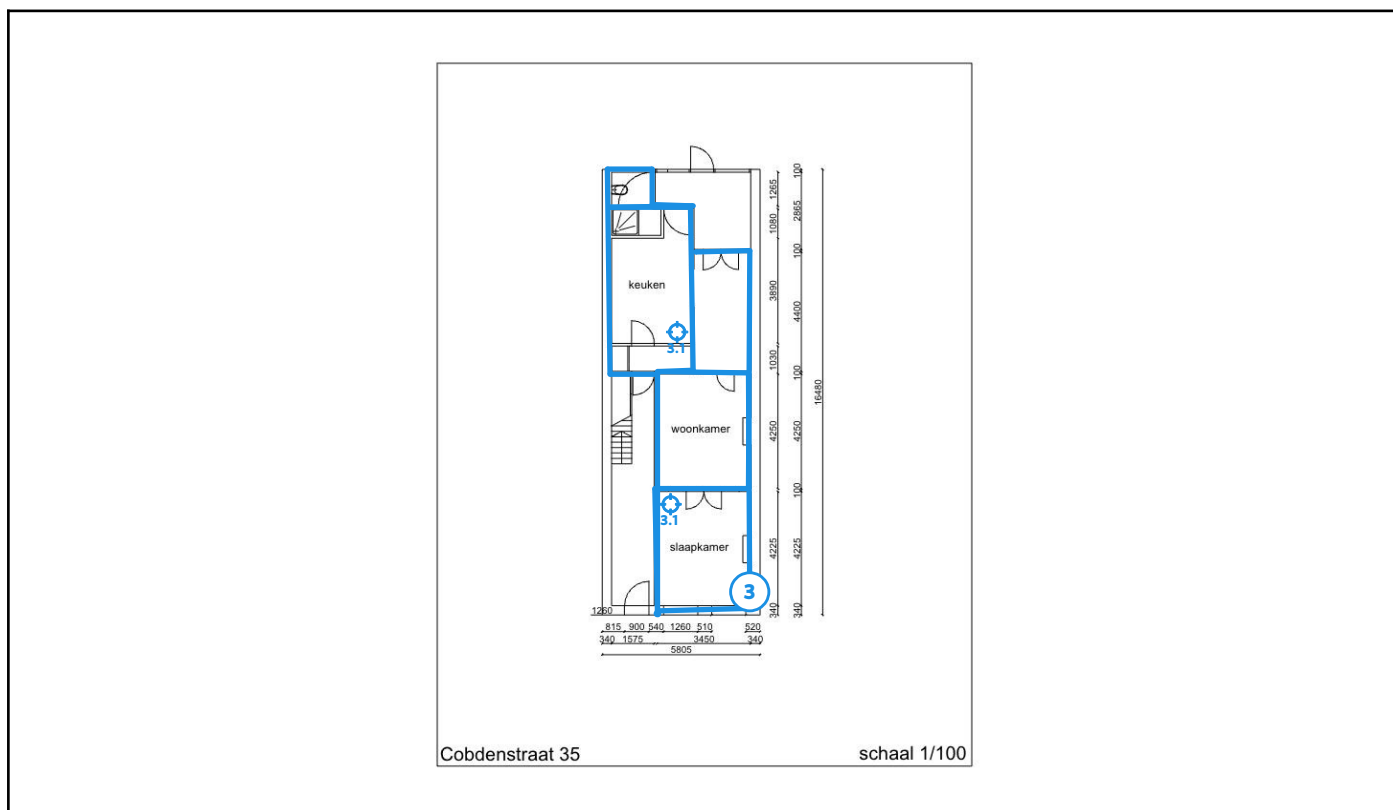
Plan 1.1: Pleisterwerk wanden

Beschrijving	Type	Actie
3. Pleisterwerk wanden	Geen asbest	-
3.1 Code: MM01	Mengmonster	-

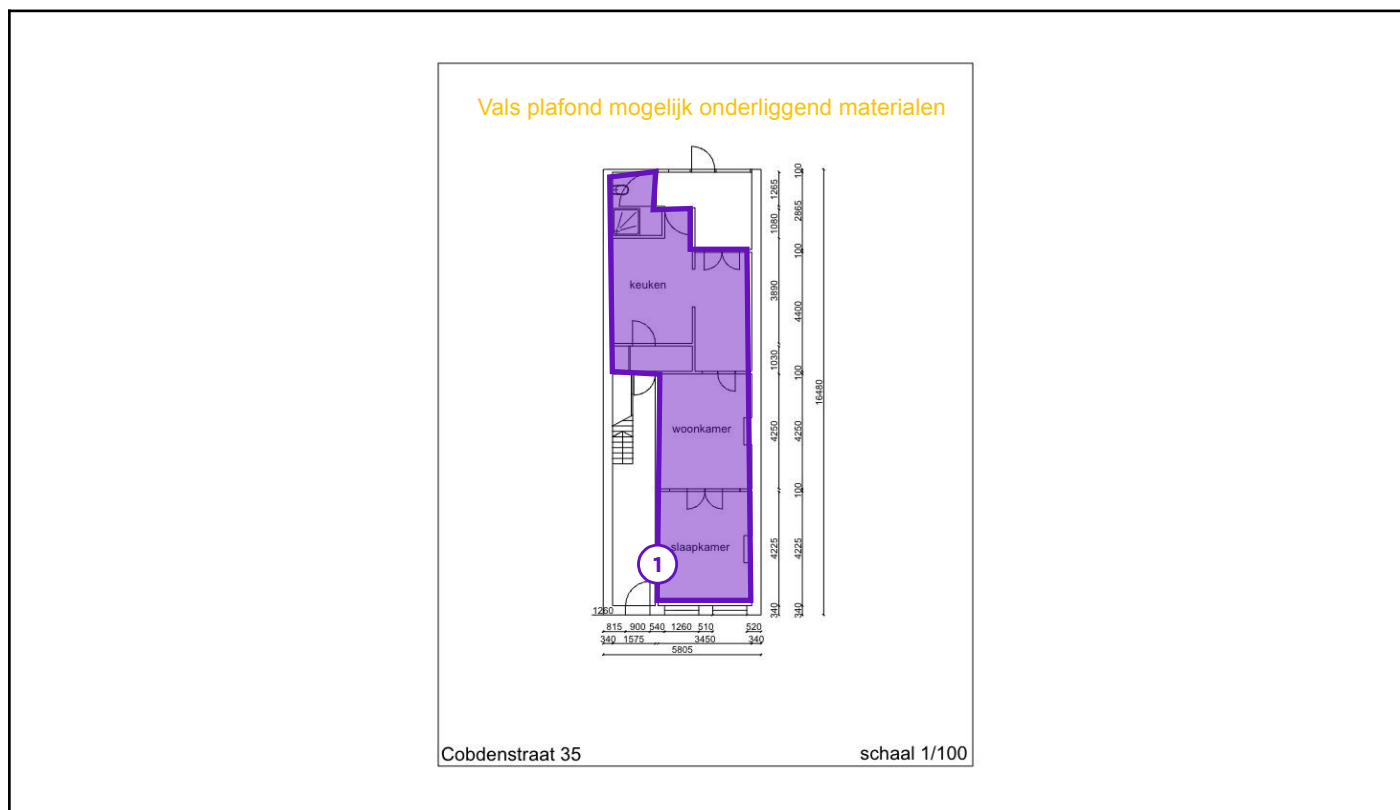
Plan 1.2: Vals plafond (mogelijk) onderliggend pleisterwerk

Beschrijving	Type	Actie
1. Vals plafond (mogelijk) onderliggend pleisterwerk	Advies	-
4. Appartement mastieken/ kitwerken	Overige ruimte of materiaal	-

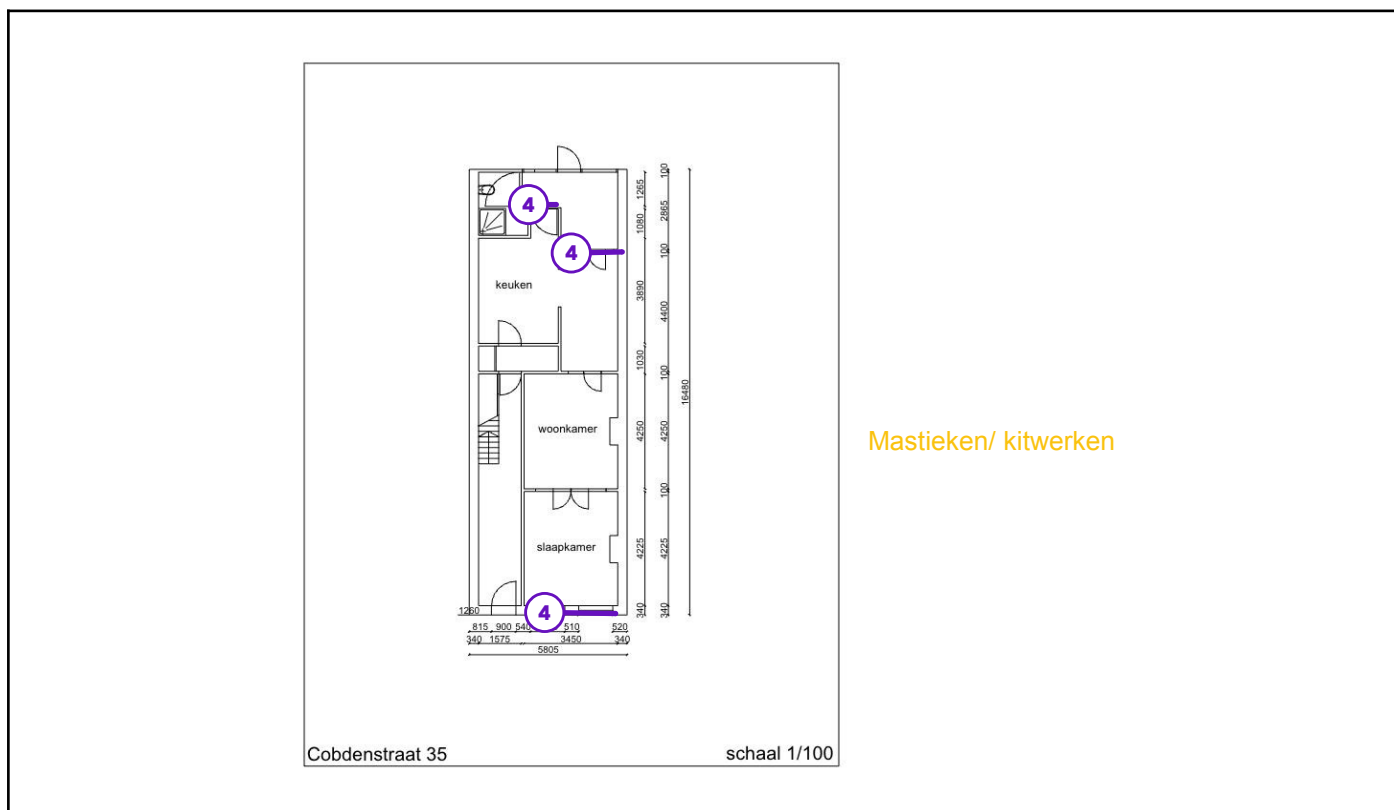
Plan 1.3: Appartement mastieken / kitwerken

Beschrijving	Type	Actie
4. Appartement mastieken/ kitwerken	Overige ruimte of materiaal	-

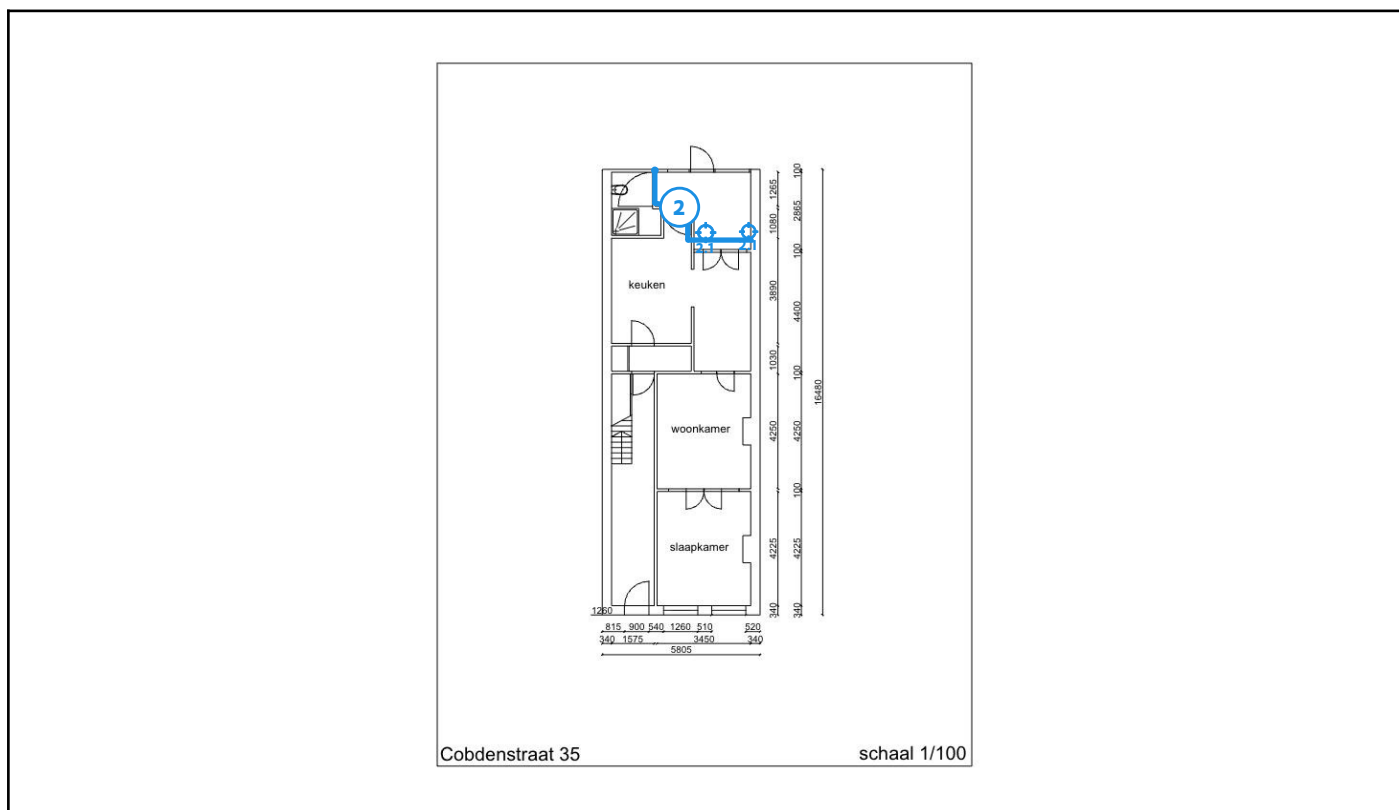
Plan 1.4: Koer crépi

Beschrijving	Type	Actie
2. Koer crépi	Geen asbest	-
2.1 Code: MM02	Mengmonster	-

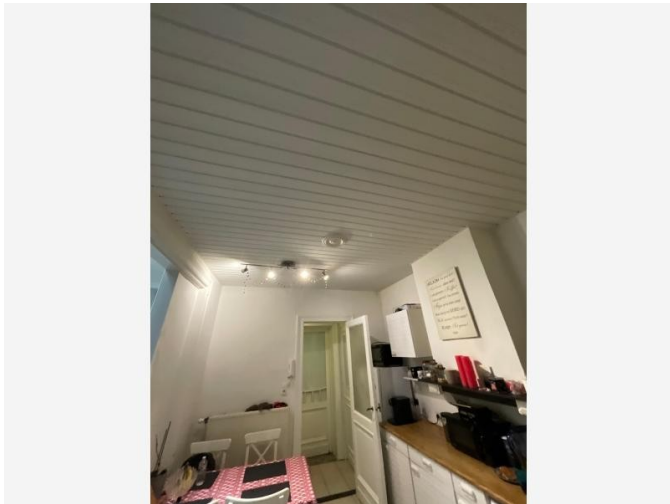
Fiche 1: Vals plafond (mogelijk) onderliggend pleisterwerk

Plafonds zijn afgewerkt met valse plafonds in plaatmateriaal (Gipskartonplaat). Het is niet duidelijk of er pleisterwerk of andere verdachte toepassingen aanwezig zijn achter deze valse plafonds, het is aangewezen om bijkomend onderzoek uit te voeren bij werken.

Basis voor advies	Beoordeling op basis van expertise, zonder een vaststelling door de asbestdeskundige.
-------------------	---

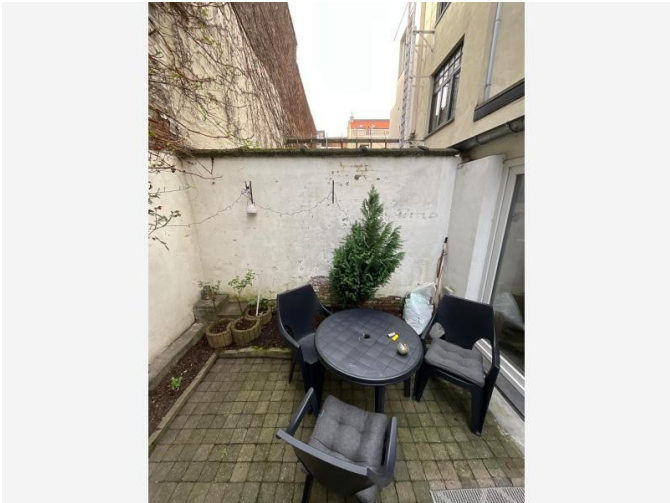
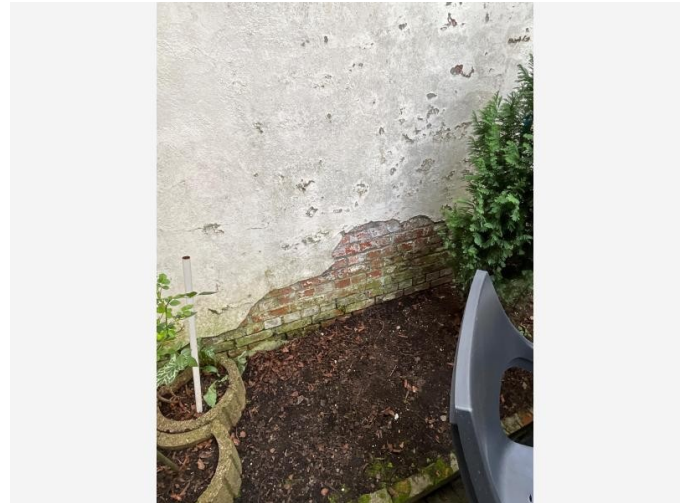
Fiche 2: Koer crépi

Geen asbest

#	Type	Referentie	Resultaat
2.1	Mengmonster	MM02	Geen asbest

Beschrijving	Koer crépi
Omgeving	Buiten
Primaire drager	Wand buitenschil
Bindmiddel van materiaal	Cement
Gebondenheid op basis van bindmiddel	Hecht
Hoeveelheid (gewicht - aantal)	<ul style="list-style-type: none">• 180,00 kg - 1 stuk
Totaal gewicht	180,00 kg
Identificatiemethode	Een monstername door de asbestdeskundige met laboanalyse door een asbestlabo.
Destructieve handeling voor identificatie	Nee

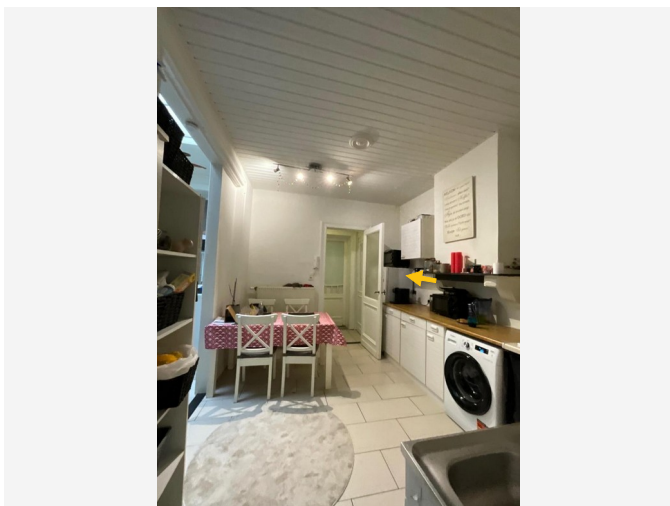
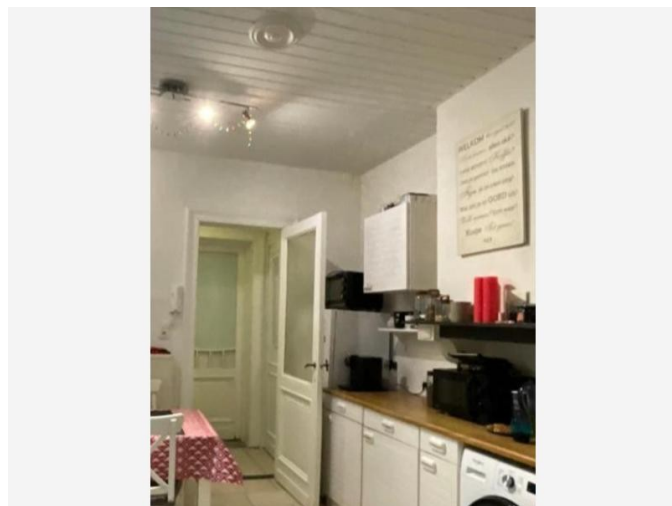
Geen asbest

#	Type	Referentie	Resultaat
3.1	Mengmonster	MM01	Geen asbest

Beschrijving	Pleisterwerk wanden
Omgeving	Binnen
Primaire drager	Binnenwand
Bindmiddel van materiaal	Gips - kalk
Gebondenheid op basis van bindmiddel	Niet-hechtgebonden
Hoeveelheid (oppervlakte - dikte - aantal)	• 200,00 m ² - 0,60 cm - 1 stuk
Totaal volume	1,20 m ³
Identificatiemethode	Een monstername door de asbestdeskundige met laboanalyse door een asbestlabo.
Destructieve handeling voor identificatie	Nee
Opmerking	Geen traphal, geen stooklokaal aanwezig.

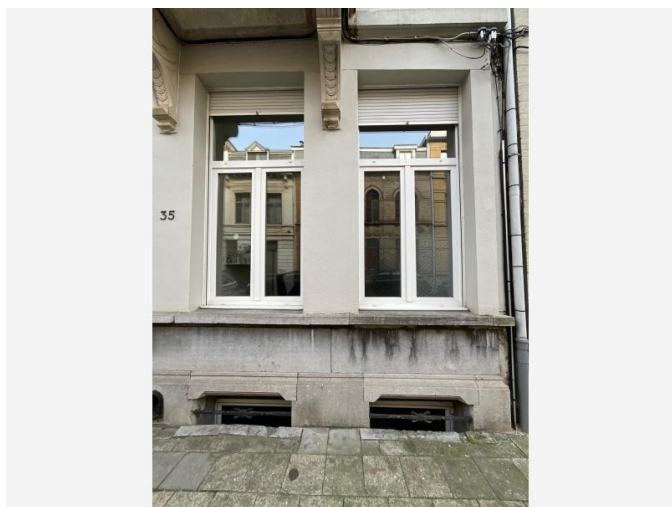
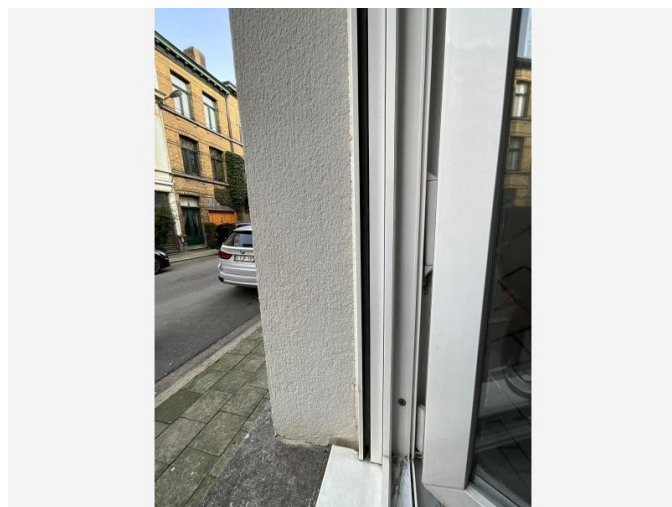
Beschrijving	Notitie	Terug te vinden op plannen
Fiche 4: Appartement mastieken/ kitwerken	Recente ramen, witte silicone. Geen asbestverdachte materialen.	Plan 1.2: Vals plafond (mogelijk) onderliggend pleisterwerk Plan 1.3: Appartement mastieken / kitwerken
