Asbestinventarisatetest

Leningstraat 34, 2140 Antwerpen

Attestnummer : 20251119-000182.000

Uitgegeven op : 19.11.2025

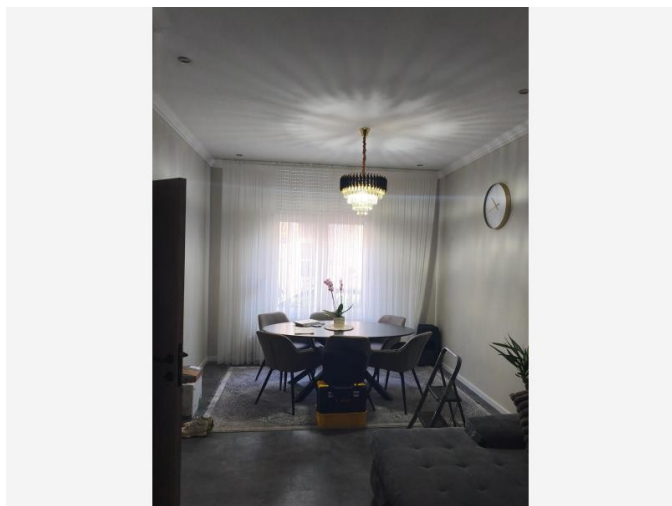
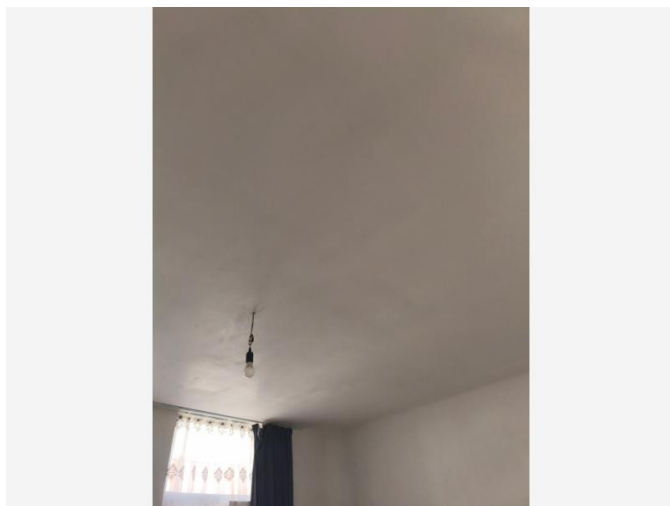
Alle plafonds zijn afgewerkt met valse plafonds in plaatmateriaal. Het is niet duidelijk of er pleisterwerk of ander verdacht asbestmateriaal aanwezig is achter / op deze valse plafonds, het is aangewezen om bijkomend onderzoek uit te voeren bij werken. Het plafond bestaat uit gipskarton. Zonder destructieve handeling is het niet mogelijk om na te gaan of er asbesthoudende materialen aanwezig zijn achter de plafond afwerking. Als bij sloop of renovatie blijkt dat er achter deze plafonds nog pleisterwerk of asbest verdachte toepassingen aanwezig zijn, moet dit bemonsterd worden.

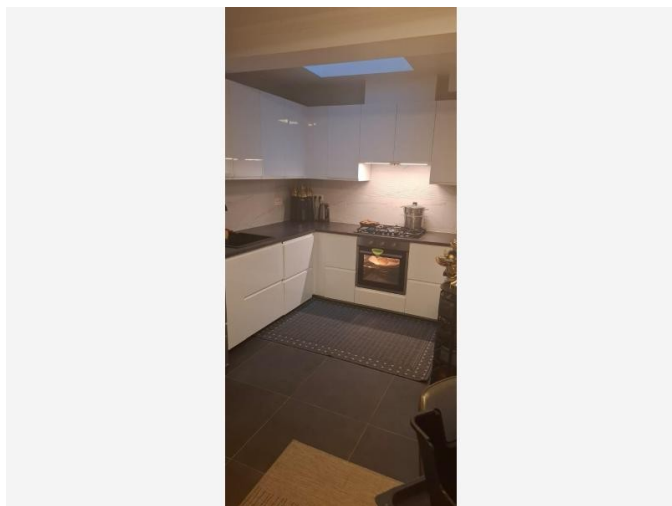
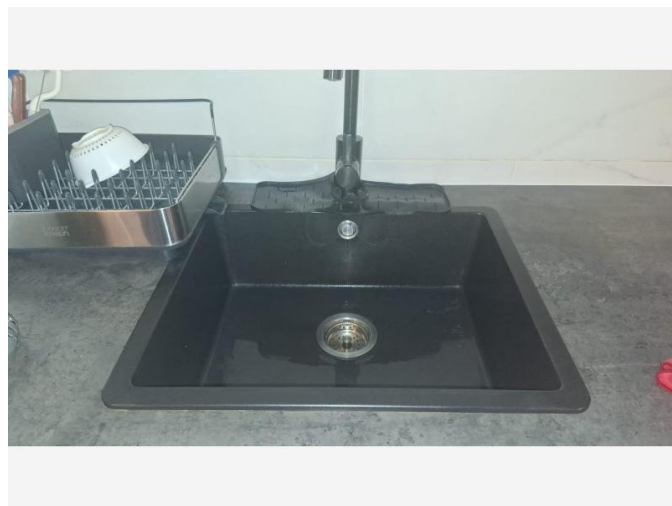
De keuken is van een recent bouwjaar, de ontbreuningsplaat spoelbak keuken werd gecontroleerd en is niet verdacht

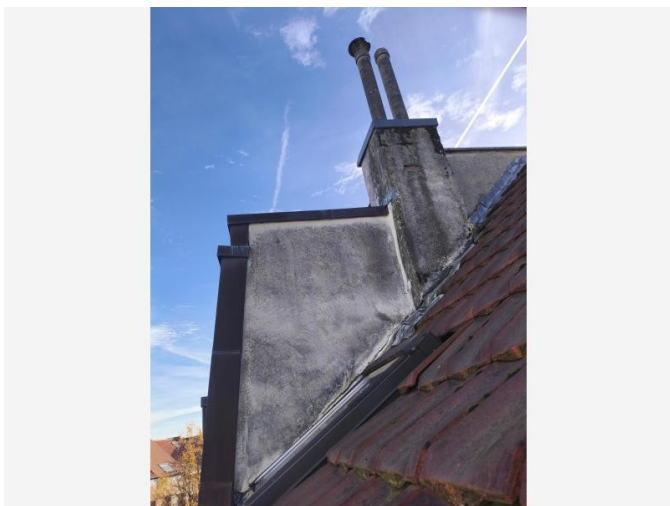
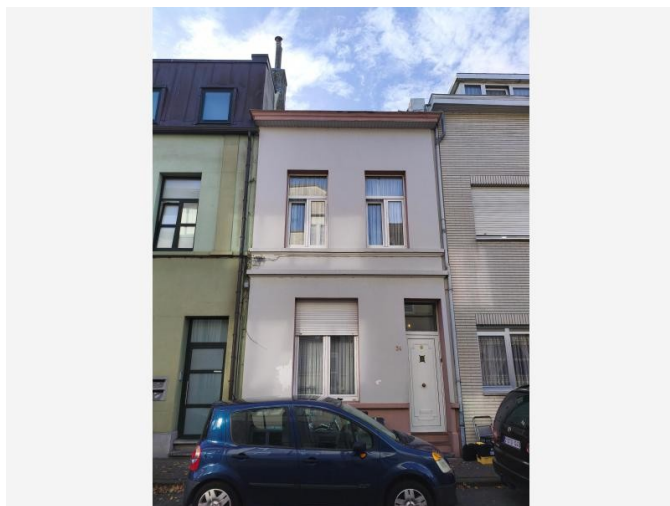
Bij de buren is een schouwbus vastgesteld. Dit kan mogelijks voor contaminatie zorgen op het dak van dit inspectiegebied.

Basis voor advies	Beoordeling op basis van expertise met een vaststelling door de asbestdeskundige.
Primaire drager	Schuin dak
(Asbest)materiaal	Rookgaskanaal
Bindmiddel	Cement
Gebondenheid bindmiddel	Hecht

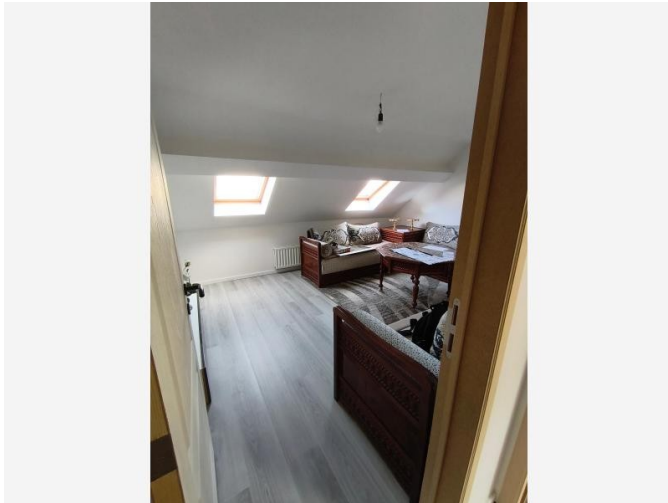
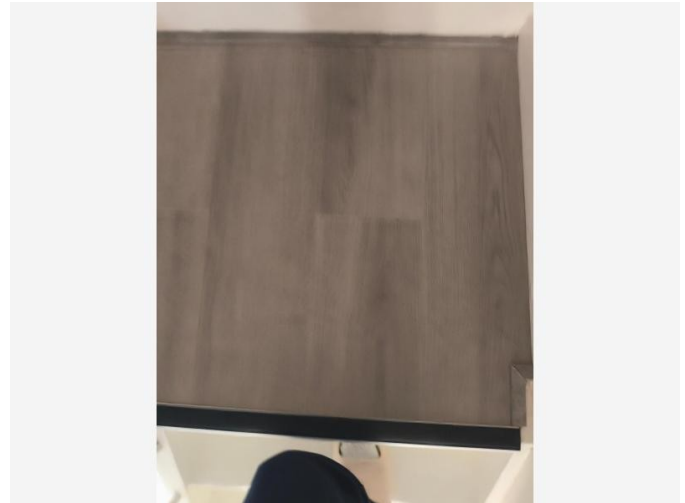
De laminaat vloer is niet asbest verdacht, het is niet gekend wat eronder bevindt, bij vloer werken extra controle aangewezen.

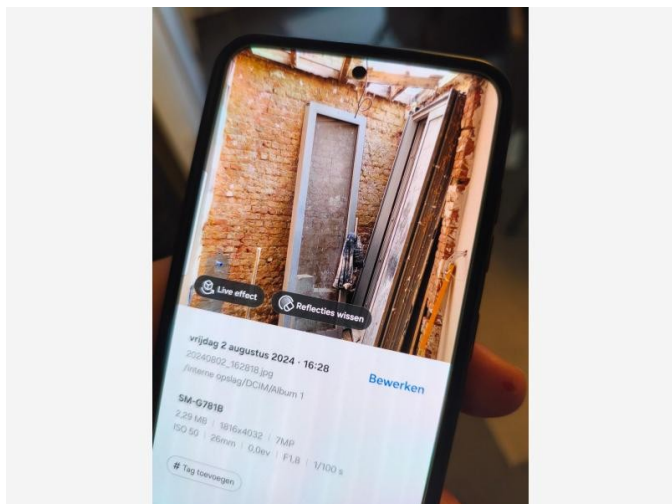
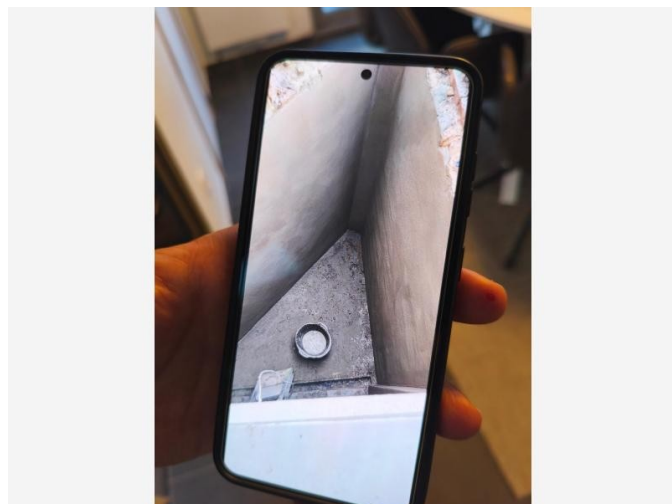
De crepi is in 2023 geplaatst. Daarvoor waren het bakstenen. Zie foto bewijzen met datum.

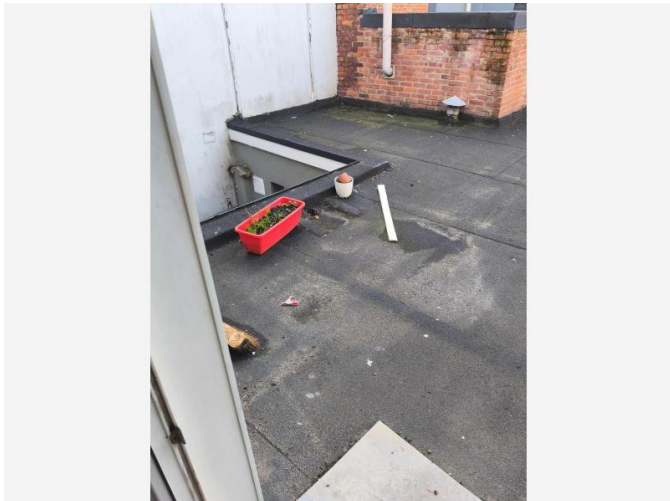
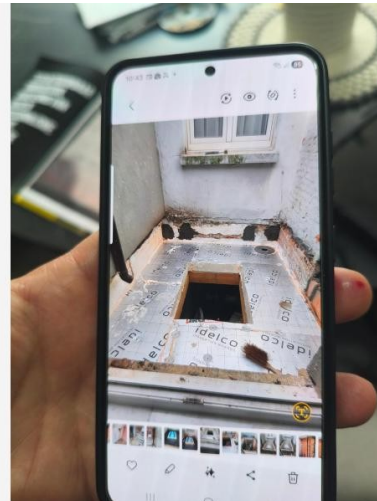
Fiche 7: Roofing/epdm plat dak (niet verdacht - factuurbewijs)

De roofing werd vernieuwd in 05.06.2023, cfr. factuur (zie bewijsdocumenten). We nemen aan dat bitumen geplaatst na 2001 niet asbesthoudend zijn. Het is niet duidelijk of er asbestverdachte onderlagen aanwezig. Het is aangewezen om extra controle uit te voeren bij eventuele renovatiewerken. De vermelde oppervlaktes, diktes en volumes betreffen een berekende schatting. Er worden geen rechten verleend aan deze oppervlaktes/diktes/volumes.

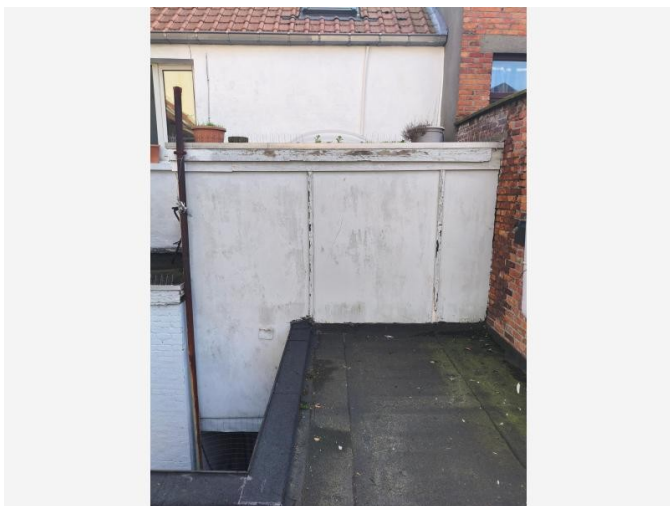
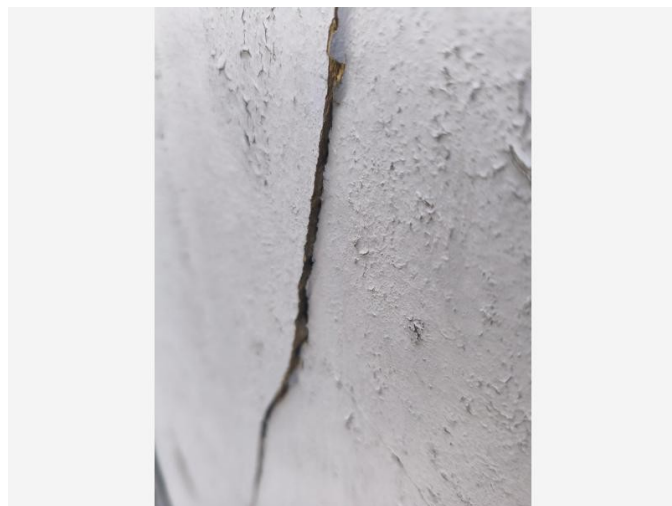
Aan de gevel van de buren is cement plaat materiaal opgemerkt. Dit is afgeschermd met een verflaag. Eri s één enkele barst aanwezig waarin je kan vaststellen dat dit over een asbest verdachte plaat gaat.

Basis voor advies	Beoordeling op basis van expertise met een vaststelling door de asbestdeskundige.
Primaire drager	Wand buitenschil
(Asbest)materiaal	Plaat, paneel, tablet - Type Menuiserite
Bindmiddel	Cement
Gebondenheid bindmiddel	Hecht

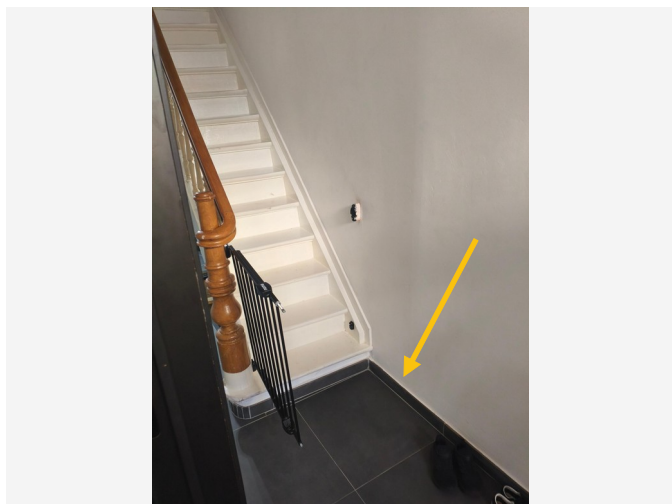
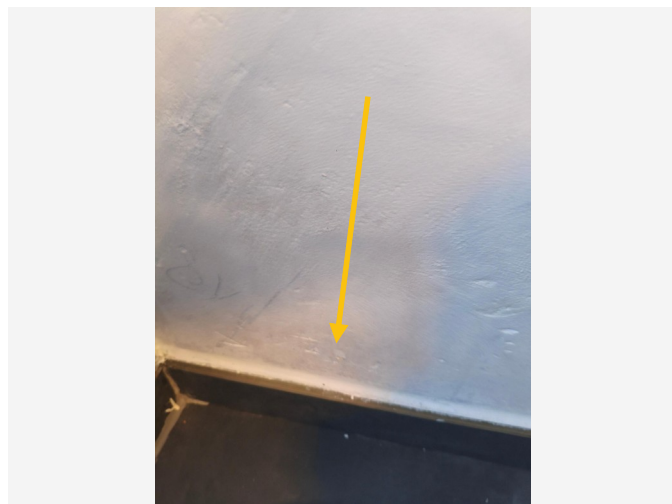
Fiche 9: Muurpleister

Geen asbest

#	Type	Referentie	Resultaat
9.1	Mengmonster	1 muren	Geen asbest

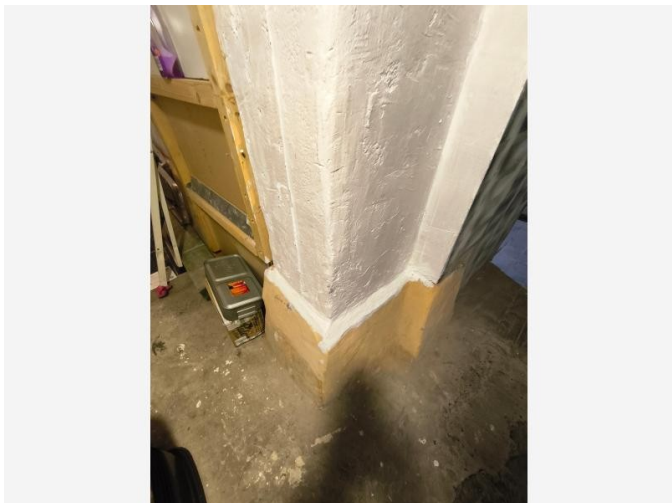
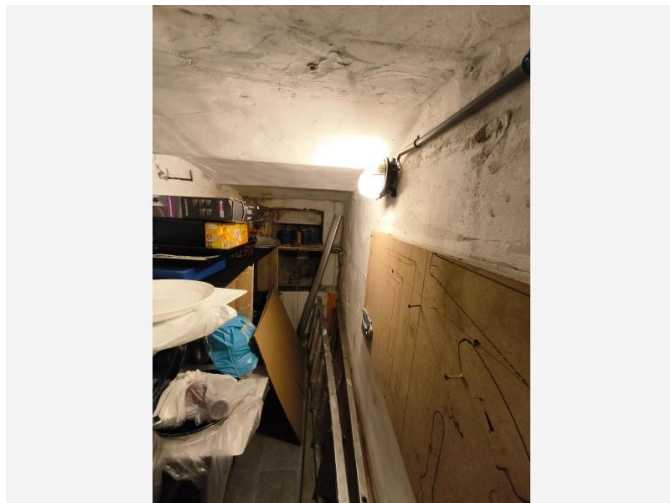
Fiche 10: Cementering binnentoepassing (met staalname)

Geen asbest

#	Type	Referentie	Resultaat
10.1	Mengmonster	3 cementering kelder	Geen asbest

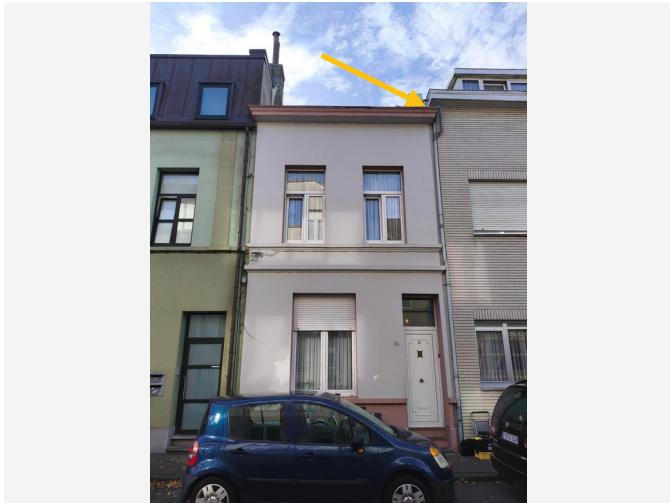
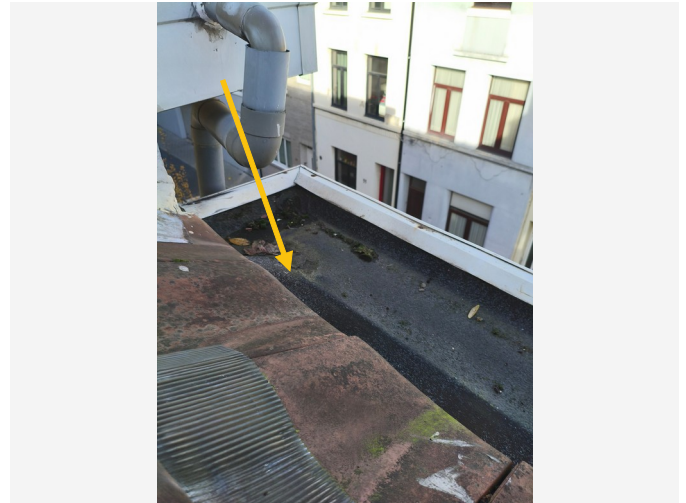
Fiche 11: Dakgoot roofing (met staalname)

Geen asbest

#	Type	Referentie	Resultaat
11.1	Puntmonster	2 Roofing Bakgoot	Geen asbest

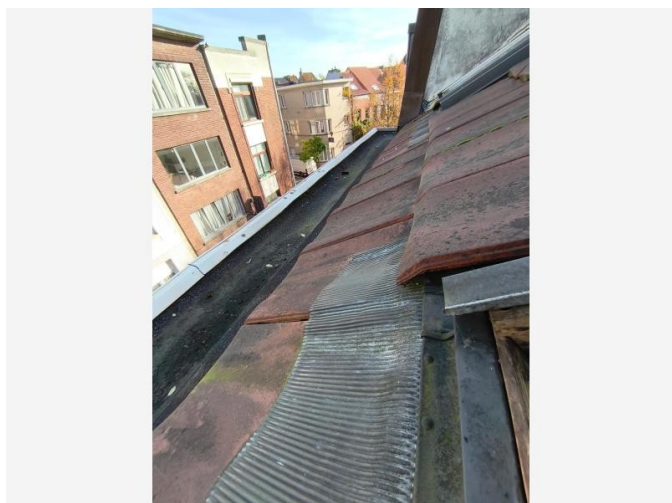
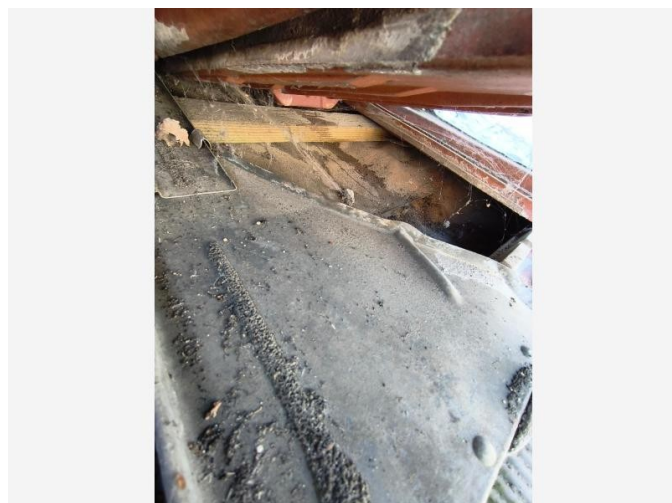
Beschrijving	Notitie	Terug te vinden op plannen
Fiche 12: Onderdak niet verdacht	Het dak werd gecontroleerd (via een dakraam ,optillen van een dakpan). Er is geen verdacht onderdak vastgesteld . Deze handeling is een steekproef , er is geen garantie dat het volledige dak met éénzelfde materiaal is opgebouwd. Dit kan enkel via destructief onderzoek vastgesteld worden.	-
Fiche 13: Kit niet verdacht (visueel vastgesteld)	De gebruikte siliconen kit is niet asbestverdacht	Plan 1.3: Gelijkvloers
Fiche 14: rookgaskanaal	De rookgaskanalen zijn heel recent gebouwd en dus niet asbestverdacht	Plan 1.8: Hoofdgebouw plan
Fiche 15: CV Ketel/boiler	De CV ketel werd gecontroleerd(2010) en is niet asbest verdacht geen risico bouwjaar.	Plan 1.4: Eerste verdiep
Fiche 16: dakpannen	Er zijn op het hellende dak bij de straatkant dakpannen. Deze zijn niet verdacht	Plan 1.8: Hoofdgebouw plan
