# Asbestinventarisatetest

Cobdenstraat 35/101, 2018 Antwerpen

Attestnummer : 20260314-000120.001

Uitgegeven op : 15.03.2026

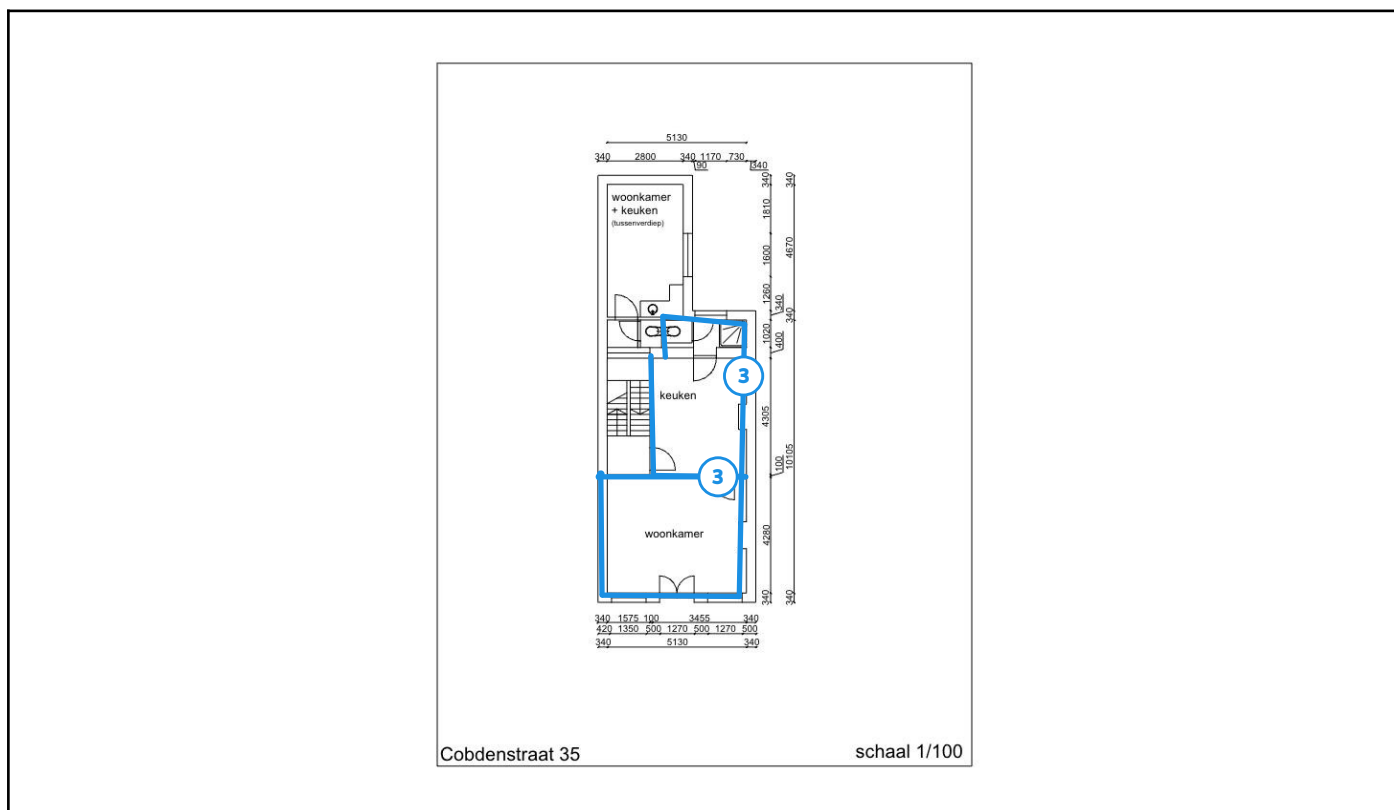
# Plan 1.1: Pleisterwerk wanden

Beschrijving	Type	Actie
3. V+1 Pleisterwerk wanden	Geen asbest	-

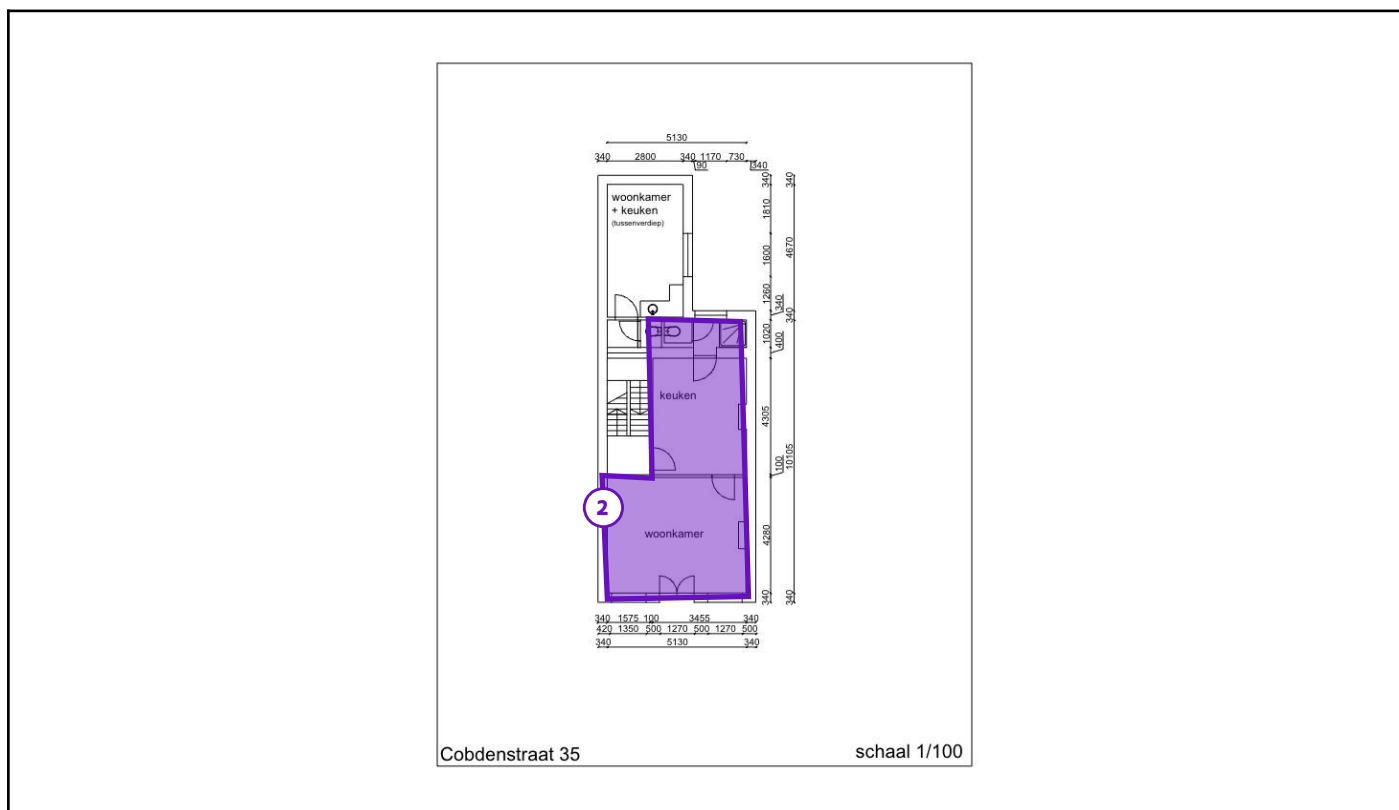
## Plan 1.2: Vals plafond (mogelijk) onderliggend pleisterwerk

Beschrijving	Type	Actie
2. V+1 Vals plafond (mogelijke) onderliggende materialen	Advies	-

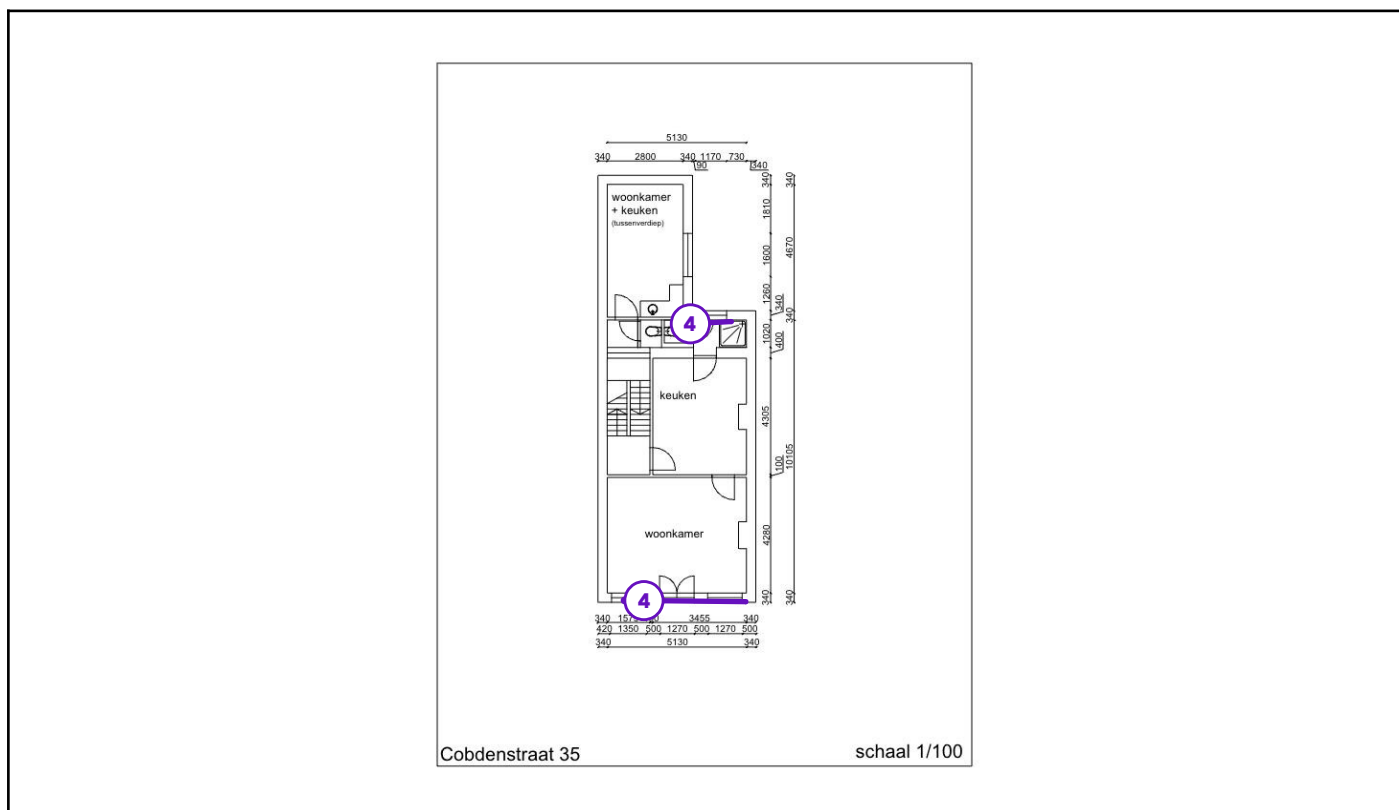
## Plan 1.4: Mastieken / kitwerken

Beschrijving	Type	Actie
4. V+1 mastieken/ kitwerken	Overige ruimte of materiaal	-

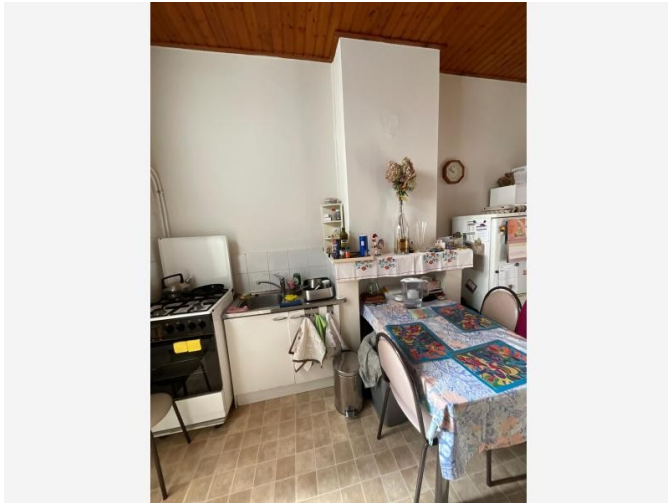
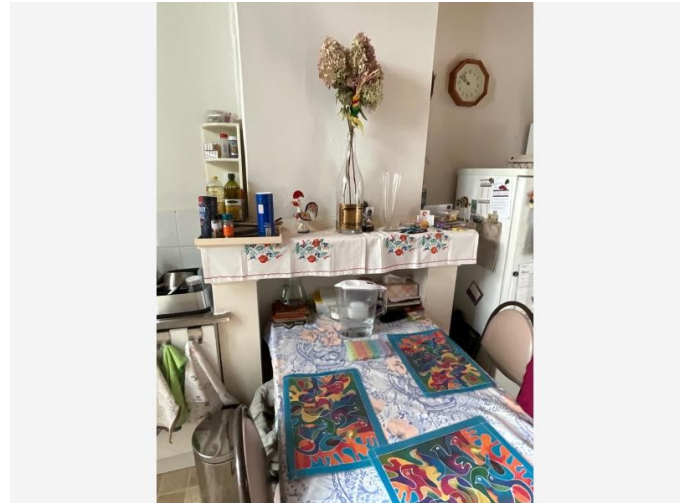
## Informatie over een materiaal dat de asbestdeskundige niet kan waarnemen of vaststellen

In oude schachten kunnen mogelijk oude asbestverdachte materialen aanwezig zijn.

Verder aanvullend onderzoek kan hierover uitsluitsel geven.

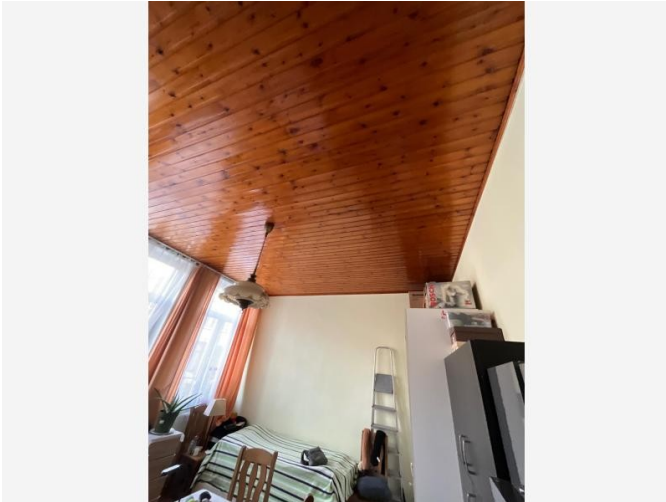
Situeringfoto

Plafonds zijn afgewerkt met valse plafonds in plaatmateriaal (Gipskartonplaat). Op de plafonds zijn houten aangebracht. Het is niet duidelijk of er pleisterwerk of andere verdachte toepassingen aanwezig zijn achter deze valse plafonds, het is aangewezen om bijkomend onderzoek uit te voeren bij werken.

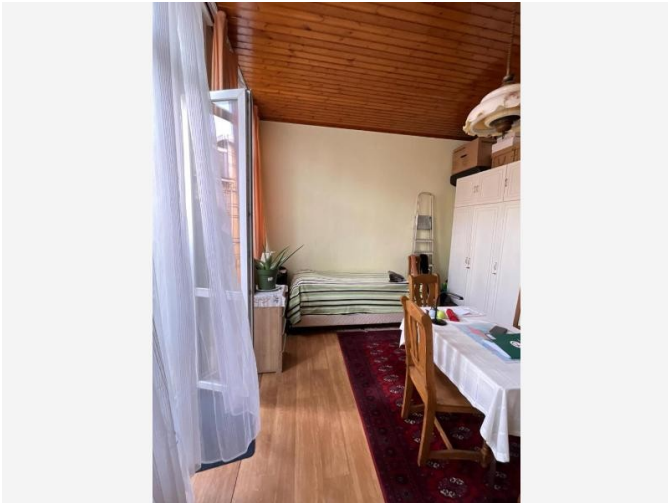
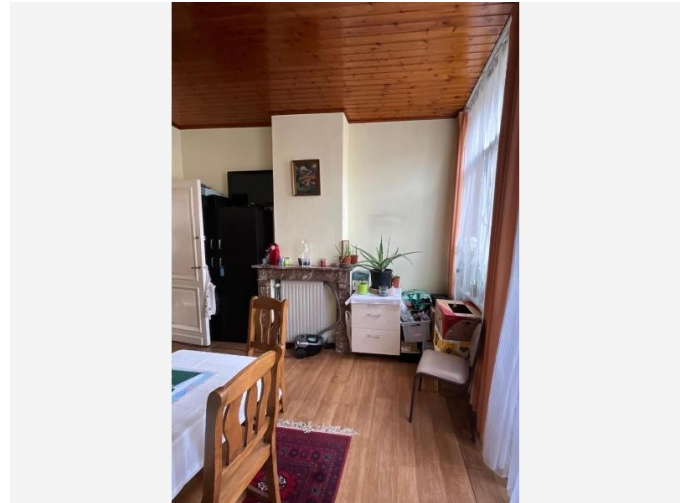
## Fiche 3: V+1 Pleisterwerk wanden

Geen asbest

Beschrijving	V+1 Pleisterwerk wanden
Omgeving	Binnen
Primaire drager	Binnenwand
Bindmiddel van materiaal	Gips - kalk
Gebondenheid op basis van bindmiddel	Niet-hechtgebonden
Hoeveelheid (oppervlakte - dikte - aantal)	• 50,00 m <sup>2</sup> - 0,50 cm - 1 stuk
Totaal volume	0,25 m <sup>3</sup>
Identificatiemethode	De asbestdeskundige gebruikt een bestaande laboanalyse als bewijsdocument met bevestiging door vaststelling en expertise.
Destructieve handeling voor identificatie	Nee
Opmerking	<p>We hebben de laboresultaten pleisterwerk wanden geëxtrapoleerd. Conform inspectieprotocol hebben we voldoende staalnames genomen.</p> <p>De materialen zijn vergelijkbaar en hebben dezelfde afwerking. We voegen de labo's toe in de database.</p> <p>Gebouw 5 studio's, gemeenschappelijk gebruikte delen.</p> <p>Genomen stalen :</p> <p>Appartement B001 pleisterwerk wanden, B201 pleisterwerk wanden, gemeenschappelijk gebruikte delen pleisterwerk traphal/ kelder.</p>

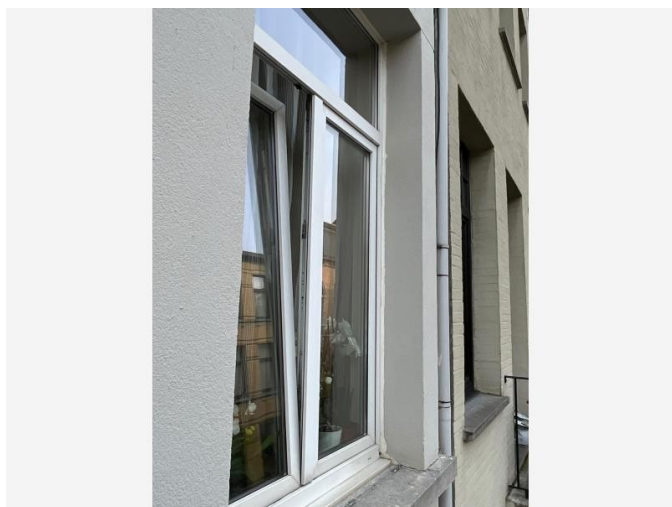
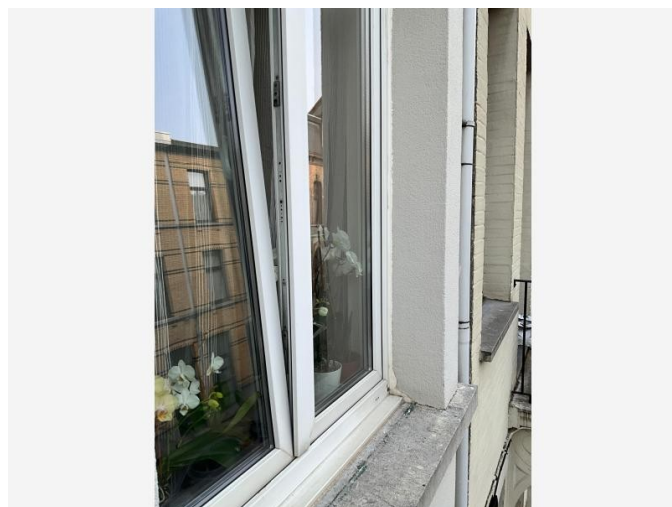
### Fiche 4: V+1 mastieken/ kitwerken

Beschrijving	Notitie	Terug te vinden op plannen
Fiche 4: V+1 mastieken/ kitwerken	Recente ramen, witte silicone. Geen asbestverdachte materiaal.	Plan 1.4: Mastieken / kitwerken
