# Asbestinventarisatetest

Maatsstraat 34, 2060 Antwerpen

Attestnummer : **20260430-000430.000**

Uitgegeven op : **30.04.2026**

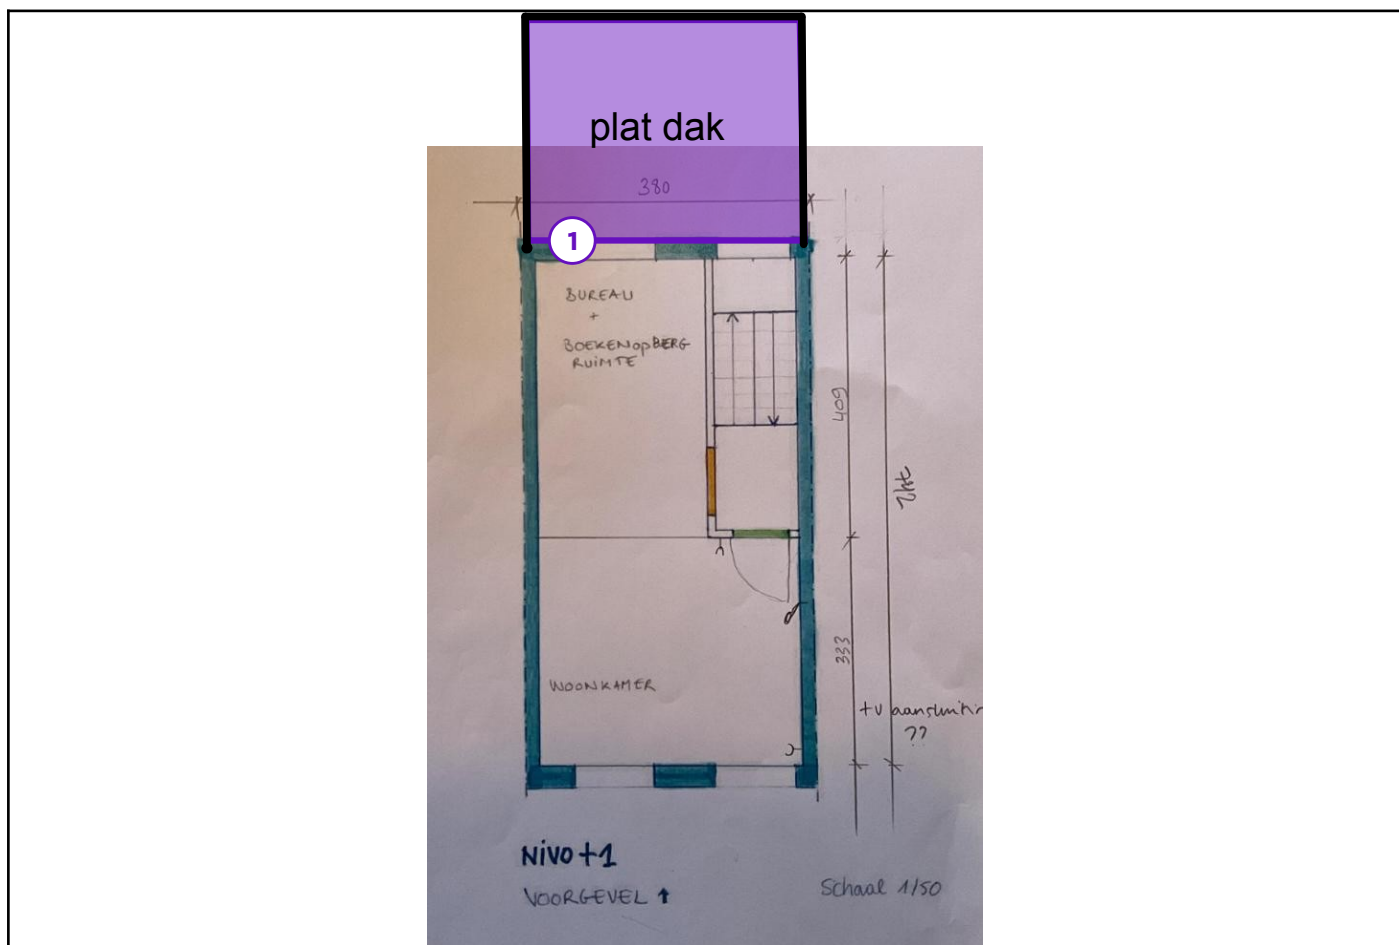
## Plan 2.16: V+1 plat dak roofing onderliggend

Beschrijving	Type	Actie
1. V+1 plat dak roofing onderliggend	Advies	-

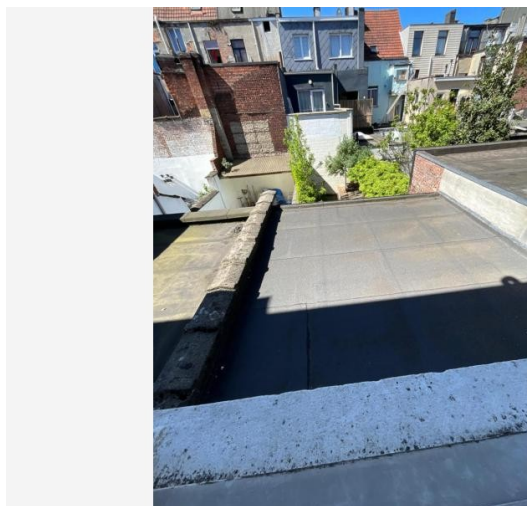
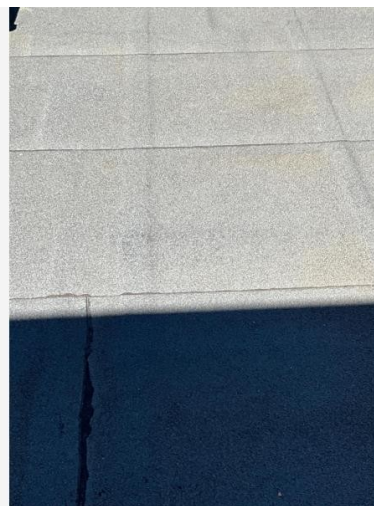
Het plat dak is recent gerenoveerd en heeft een nieuwe roofing, onderliggend kan nog oude asbesthoudende roofing aanwezig zijn. Verder aanvullend/destructief onderzoek kan hierover uitsluitsel geven.

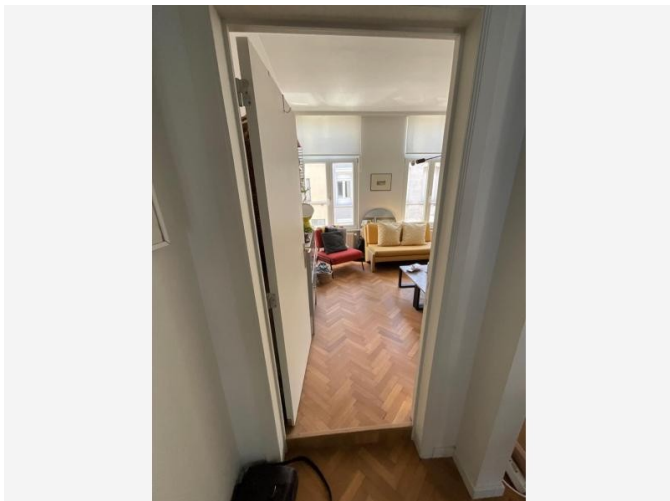
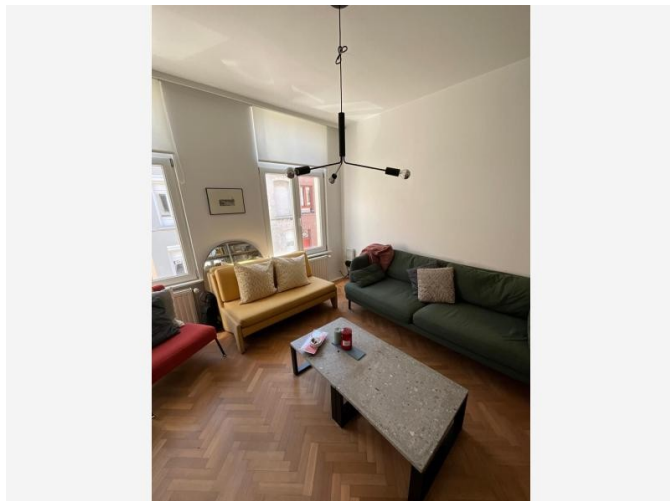
Oude tegels/ vloeren kunnen mogelijk verlijmd zijn met asbesthoudende materialen.

Onder de huidige vloeren kunnen nog restanten aanwezig zijn van oude vloeren.

Bij verwijdering kan verder destructief of aanvullend onderzoek hierover uitsluitsel geven.

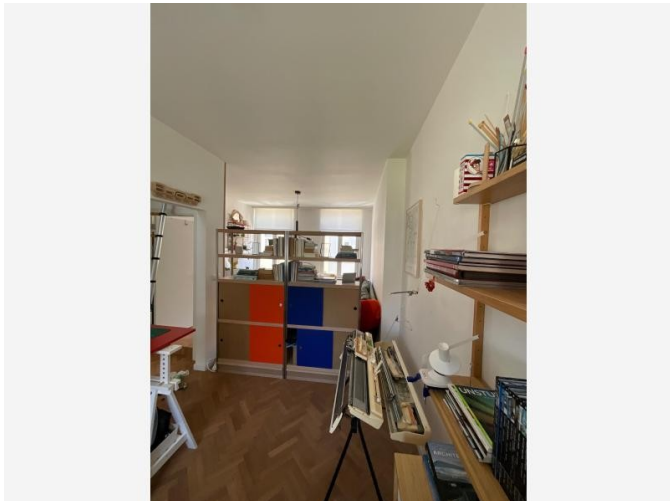
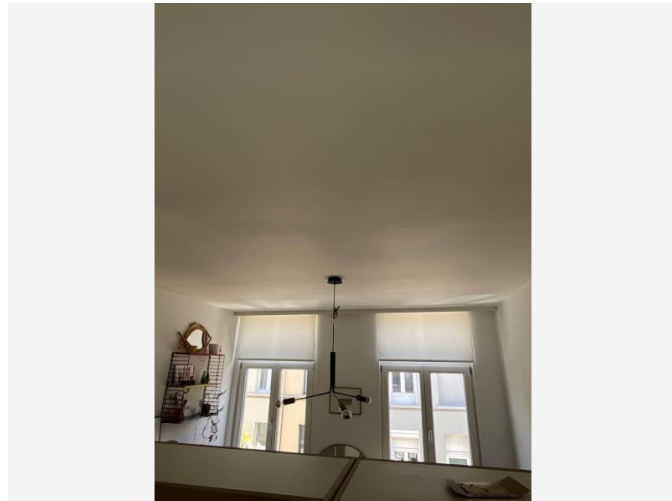
## Fiche 3: Valse plafonds (mogelijk) onderliggend pleisterwerk

Woning is recent gerenoveerd en plafonds zijn afgewerkt met gipskartonplaat, onderliggend kan nog oud pleisterwerk aanwezig zijn.

Bij verwijdering kan verder destructief of aanvullend onderzoek hierover uitsluitsel geven.

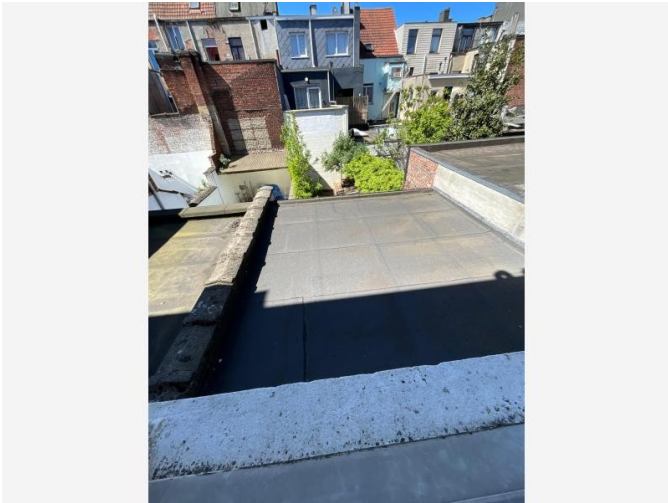
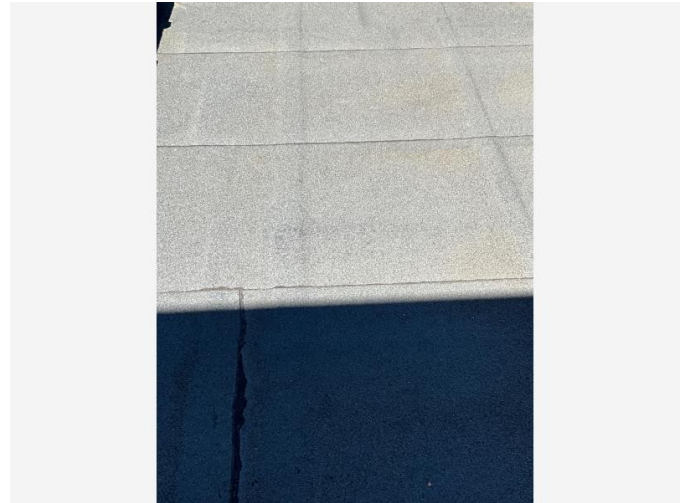
## Fiche 4: V+1 plat dak roofing

### Conclusie

Geen asbest

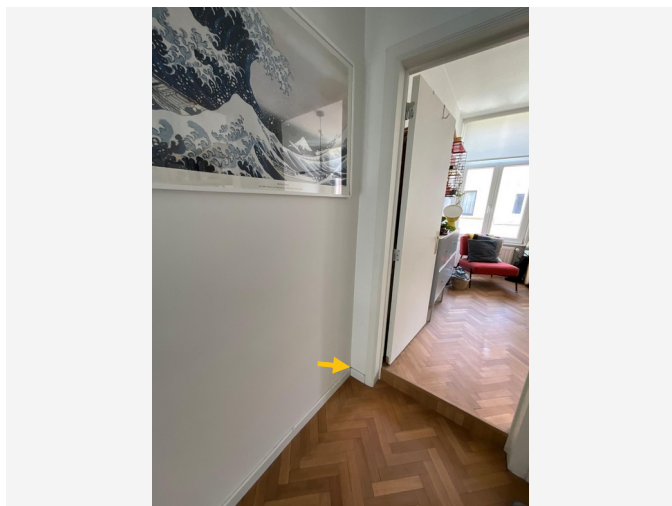
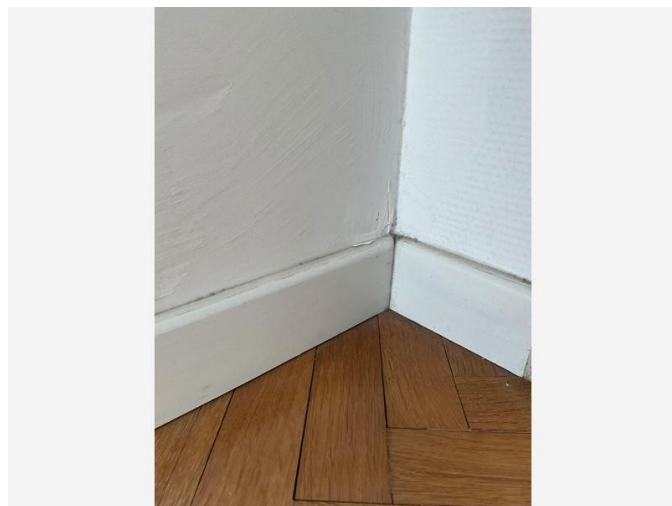
## Fiche 5: Pleisterwerk wanden

### Conclusie

Geen asbest

#	Type	Referentie	Resultaat
5.1	Mengmonster	MM02	Geen asbest

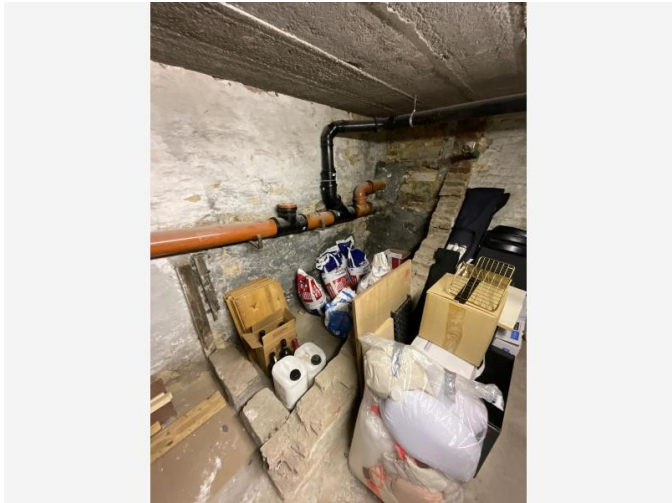
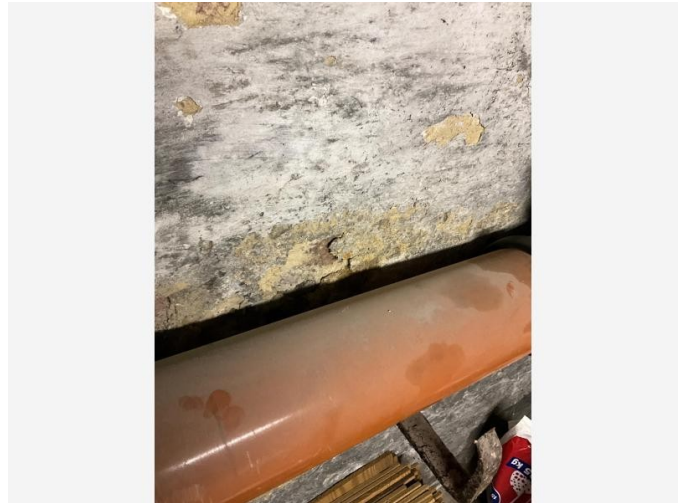
## Conclusie

Geen asbest

#	Type	Referentie	Resultaat
6.1	Mengmonster	MM01	Geen asbest

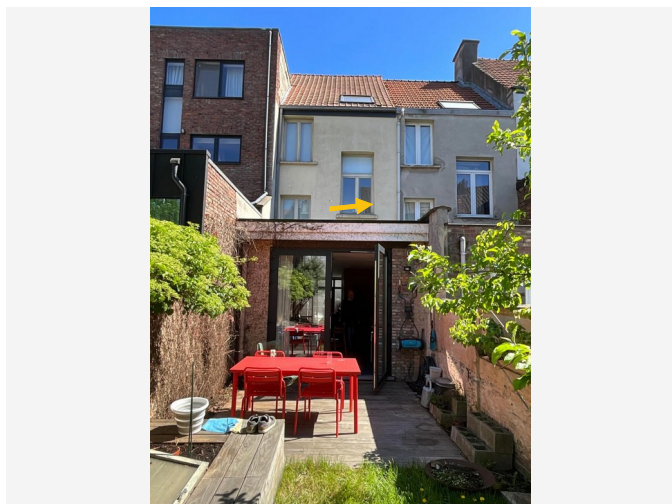
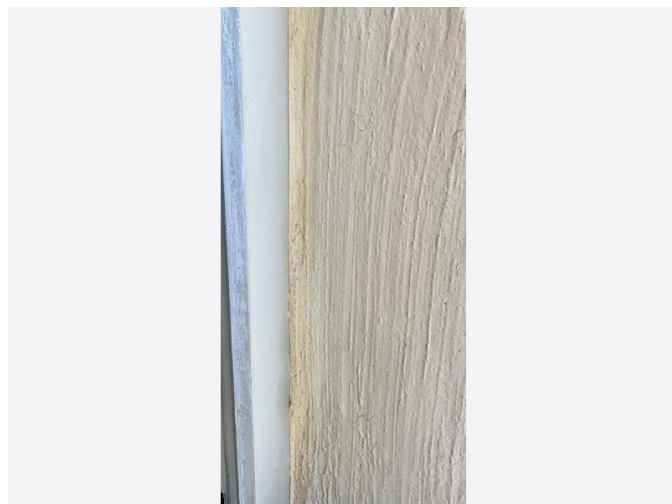
## Fiche 7: V+1 achtergevel crepi

### Conclusie

Geen asbest

#	Type	Referentie	Resultaat
7.1	Mengmonster	MM04	Geen asbest

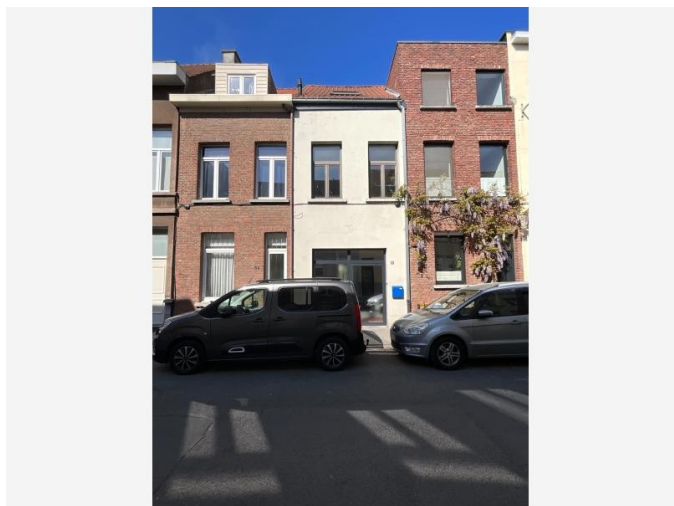
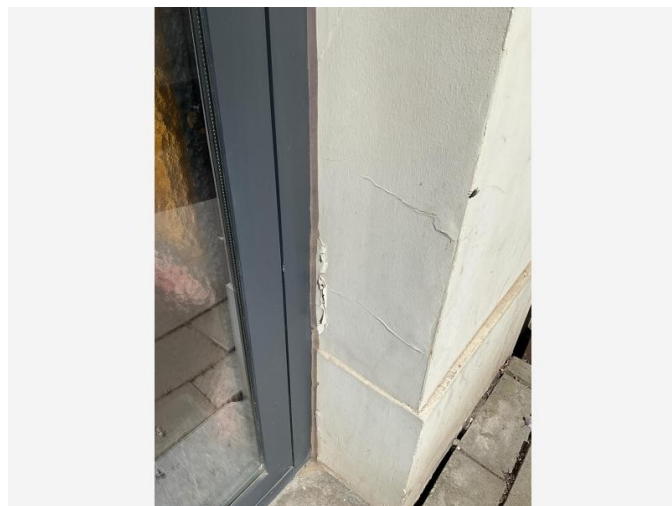
## Fiche 8: Voorgevel crepi

### Conclusie

Geen asbest

#	Type	Referentie	Resultaat
8.1	Mengmonster	MM03	Geen asbest

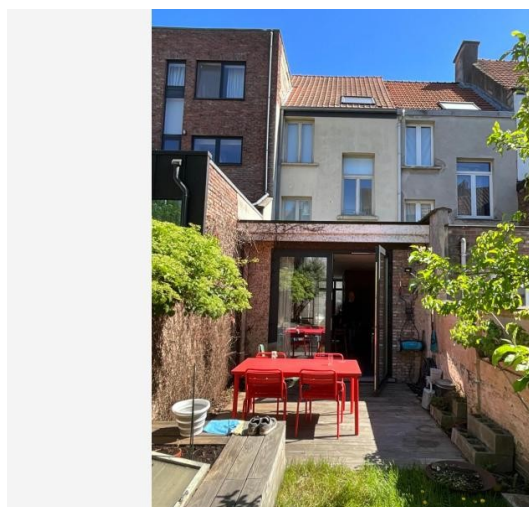
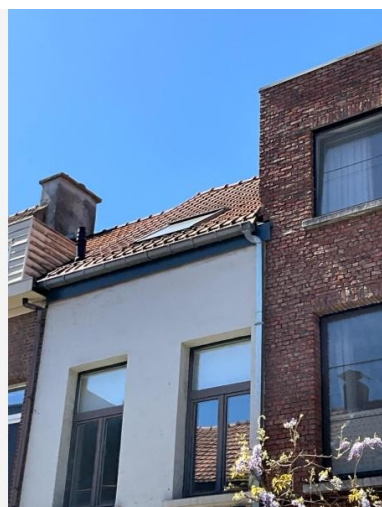
### Fiche 13: Materialen onder de dakbedekking (onderdak)

Beschrijving	Notitie	Terug te vinden op plannen
Fiche 13: Materialen onder de dakbedekking (onderdak)	<p>Dak is volledig vernieuwd met nieuwe isolatie en dakpannen, het oude dak is tijdens de werken ook verwijderd. Er kan nog steeds oud materiaal zijn achtergebleven. verder aanvullend/destructief onderzoek kan hierover uitsluitsel geven.</p> <p>In bijlage zit er nog een getekende offerte van de dakwerken.</p>	Plan 3.2: Dak onderdak
