# Asbestinventarisatetest

Dascottelei 98/302, 2100 Antwerpen

Attestnummer : **20260417-000278.000**

Uitgegeven op : **17.04.2026**

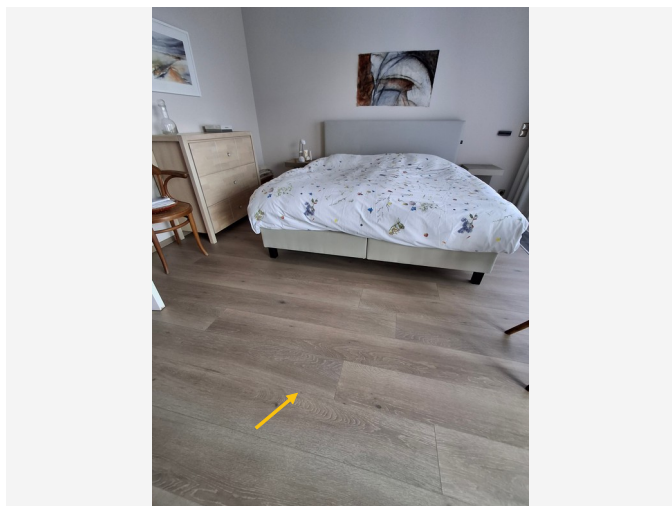
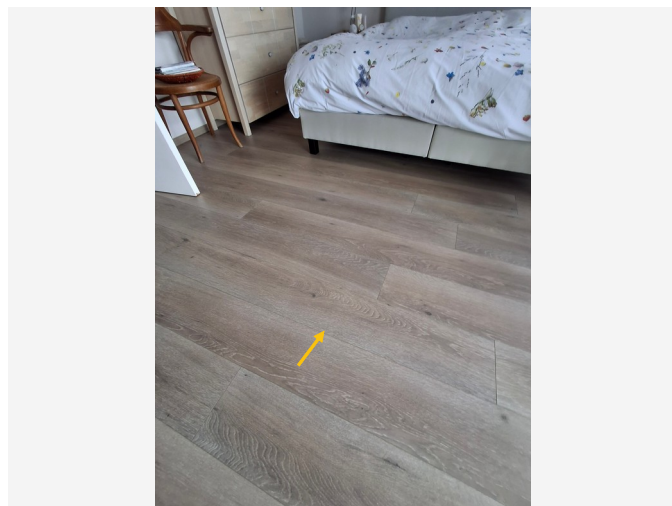
De vloer is door nadere inspectie niet asbestverdacht.

Basis voor advies	De asbestdeskundige beoordeelt het materiaal als niet-asbestverdacht.
Primaire drager	Vloer

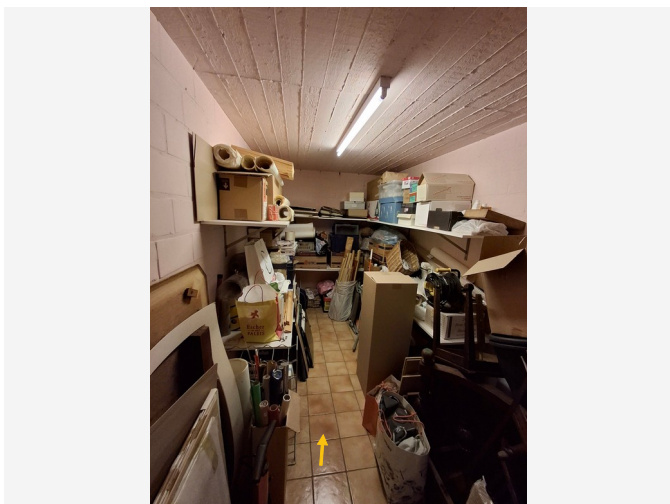
Situeringsfoto

In het inspectieprotocol is een monstername van tegellijm verplicht om dit te identificeren als niet-asbesthoudend. Er waren geen facturen ter beschikking die bevestigen dat de tegels na 2001 waren geplaatst. Er waren geen bestaande beschadigingen aan de wandtegels om de lijm voldoende te kunnen inspecteren. Om dit af te toetsen is het aangewezen om bij eventuele renovatiewerken aan de tegels verder onderzoek/staalname te laten uitvoeren ter controle.

Basis voor advies	Beoordeling op basis van expertise, zonder een vaststelling door de asbestdeskundige.
-------------------	---

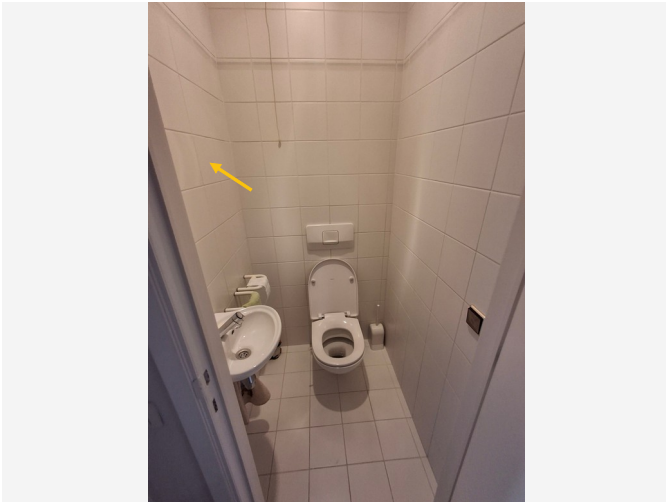
Situeringfoto

Afwerking met een intacte faiencetegels zonder zichtbare beschadigingen. Controle en monsternamen van de lijmlaag is enkel mogelijk mits uitbreiding naar een aanvullend destructief onderzoek.

Basis voor advies	Beoordeling op basis van expertise, zonder een vaststelling door de asbestdeskundige.
-------------------	---

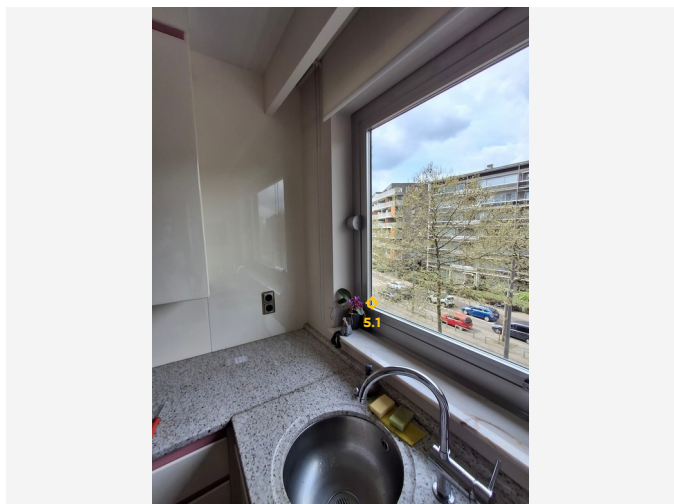
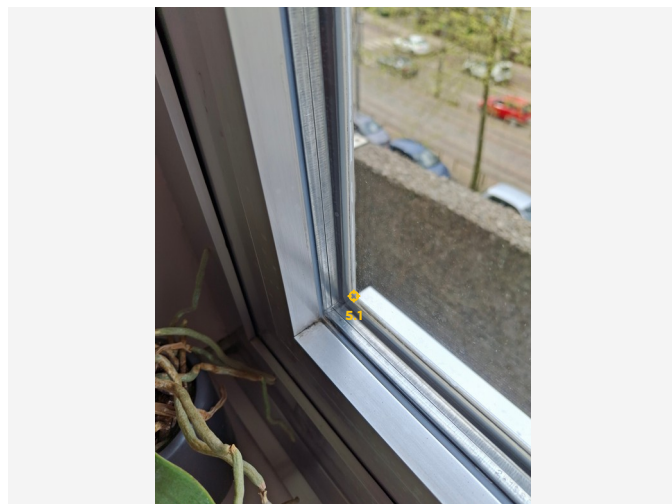
Geen asbest

#	Type	Referentie	Resultaat
5.1	Puntmonster	3.0	Geen asbest

<b>Beschrijving</b>	Mastiek
<b>Omgeving</b>	Buiten
<b>Primaire drager</b>	Wandopening verticaal (raam, deur, ...)
<b>Bindmiddel van materiaal</b>	Kitten, mastiek, pasta
<b>Gebondenheid op basis van bindmiddel</b>	Hecht
<b>Hoeveelheid (gewicht - aantal)</b>	<ul style="list-style-type: none"><li>• 0,10 kg - 1 stuk</li></ul>
<b>Totaal gewicht</b>	0,10 kg
<b>Identificatiemethode</b>	Een monstername door de asbestdeskundige met laboanalyse door een asbestlabo.
<b>Destructieve handeling voor identificatie</b>	Nee
<b>Opmerking</b>	De hoeveelheid is een zo nauwkeurig mogelijke opmeting, waar evenwel kleine afwijkingen op mogelijk zijn.

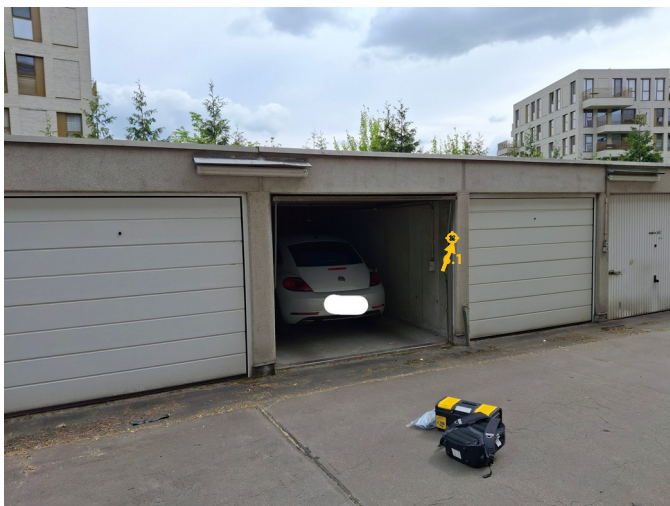
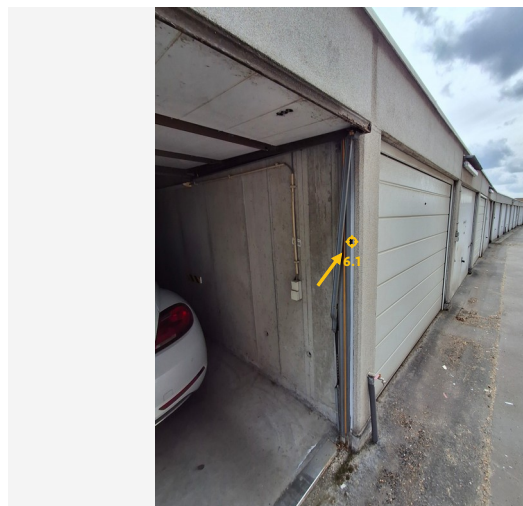
## Fiche 6: Mastiek garagepoort

Geen asbest

#	Type	Referentie	Resultaat
6.1	Puntmonster	4.0	Geen asbest

<b>Beschrijving</b>	Mastiek garagepoort
<b>Omgeving</b>	Buiten
<b>Primaire drager</b>	Wandopening verticaal (raam, deur, ...)
<b>Bindmiddel van materiaal</b>	Kitten, mastiek, pasta
<b>Gebondenheid op basis van bindmiddel</b>	Hecht
<b>Hoeveelheid (gewicht - aantal)</b>	<ul style="list-style-type: none"><li>• 0,10 kg - 1 stuk</li></ul>
<b>Totaal gewicht</b>	0,10 kg
<b>Identificatiemethode</b>	Een monstername door de asbestdeskundige met laboanalyse door een asbestlabo.
<b>Destructieve handeling voor identificatie</b>	Nee
<b>Opmerking</b>	De hoeveelheid is een zo nauwkeurig mogelijke opmeting, waar evenwel kleine afwijkingen op mogelijk zijn.

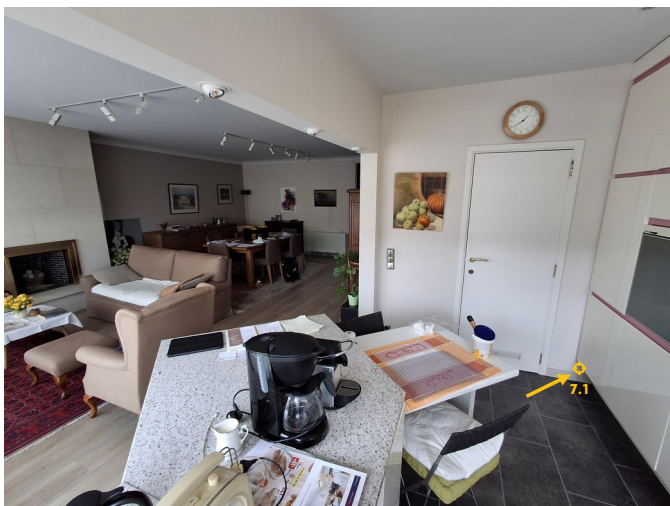
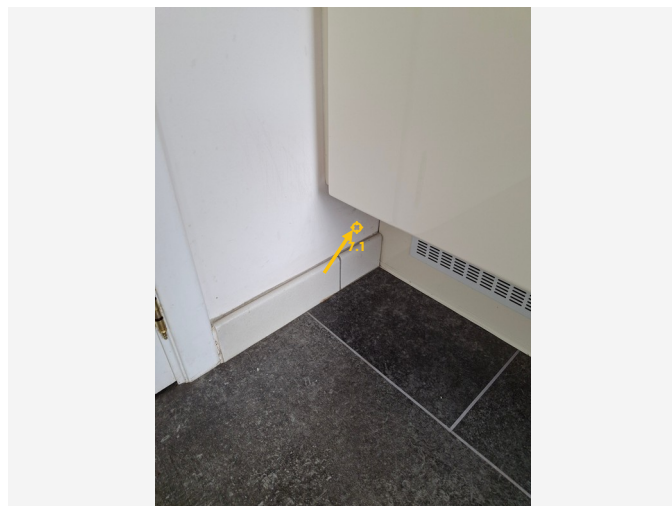
## Fiche 7: Pleisterwerk wanden

Geen asbest

#	Type	Referentie	Resultaat
7.1	Mengmonster	1.0	Geen asbest

<b>Beschrijving</b>	Pleisterwerk wanden
<b>Omgeving</b>	Binnen
<b>Primaire drager</b>	Binnenwand
<b>Bindmiddel van materiaal</b>	Gips - kalk
<b>Gebondenheid op basis van bindmiddel</b>	Niet-hechtgebonden
<b>Hoeveelheid (oppervlakte - dikte - aantal)</b>	• 150,00 m <sup>2</sup> - 3,00 cm - 2 stuks
<b>Totaal volume</b>	9,00 m <sup>3</sup>
<b>Identificatiemethode</b>	Een monstername door de asbestdeskundige met laboanalyse door een asbestlabo.
<b>Destructieve handeling voor identificatie</b>	Nee
<b>Opmerking</b>	De hoeveelheid is een zo nauwkeurig mogelijke opmeting, waar evenwel kleine afwijkingen op mogelijk zijn. In de gevallen waar dit praktisch mogelijk is, wordt staalname uitgevoerd conform het inspectieprotocol. Specifiek in de bureau en keuken. Er is geen stookruimte aanwezig.

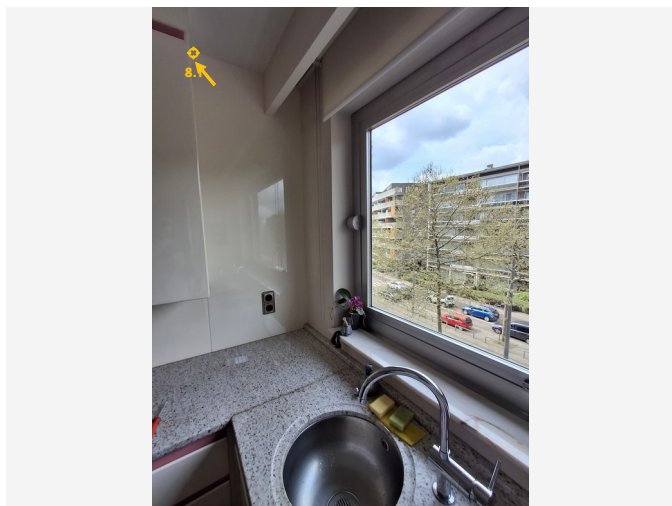
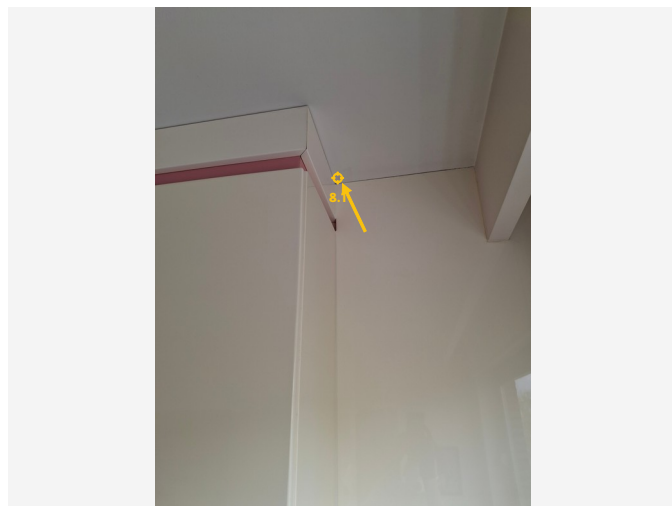
## Fiche 8: Pleisterwerk plafonds

Geen asbest

#	Type	Referentie	Resultaat
8.1	Mengmonster	2.0	Geen asbest

<b>Beschrijving</b>	Pleisterwerk plafonds
<b>Omgeving</b>	Binnen
<b>Primaire drager</b>	Plafond
<b>Bindmiddel van materiaal</b>	Gips - kalk
<b>Gebondenheid op basis van bindmiddel</b>	Niet-hechtgebonden
<b>Hoeveelheid (oppervlakte - dikte - aantal)</b>	• 115,00 m <sup>2</sup> - 5,00 cm - 1 stuk
<b>Totaal volume</b>	5,75 m <sup>3</sup>
<b>Identificatiemethode</b>	Een monstername door de asbestdeskundige met laboanalyse door een asbestlabo.
<b>Destructieve handeling voor identificatie</b>	Nee
<b>Opmerking</b>	De hoeveelheid is een zo nauwkeurig mogelijke opmeting, waar evenwel kleine afwijkingen op mogelijk zijn. In de gevallen waar dit praktisch mogelijk is, wordt staalname uitgevoerd conform het inspectieprotocol. Specifiek in de bureau en keuken. Er is geen stookruimte aanwezig.
