# Asbestinventarisatetest

Klapdorp 89/001, 2000 Antwerpen

Attestnummer : **20260430-000135.000**

Uitgegeven op : **30.04.2026**

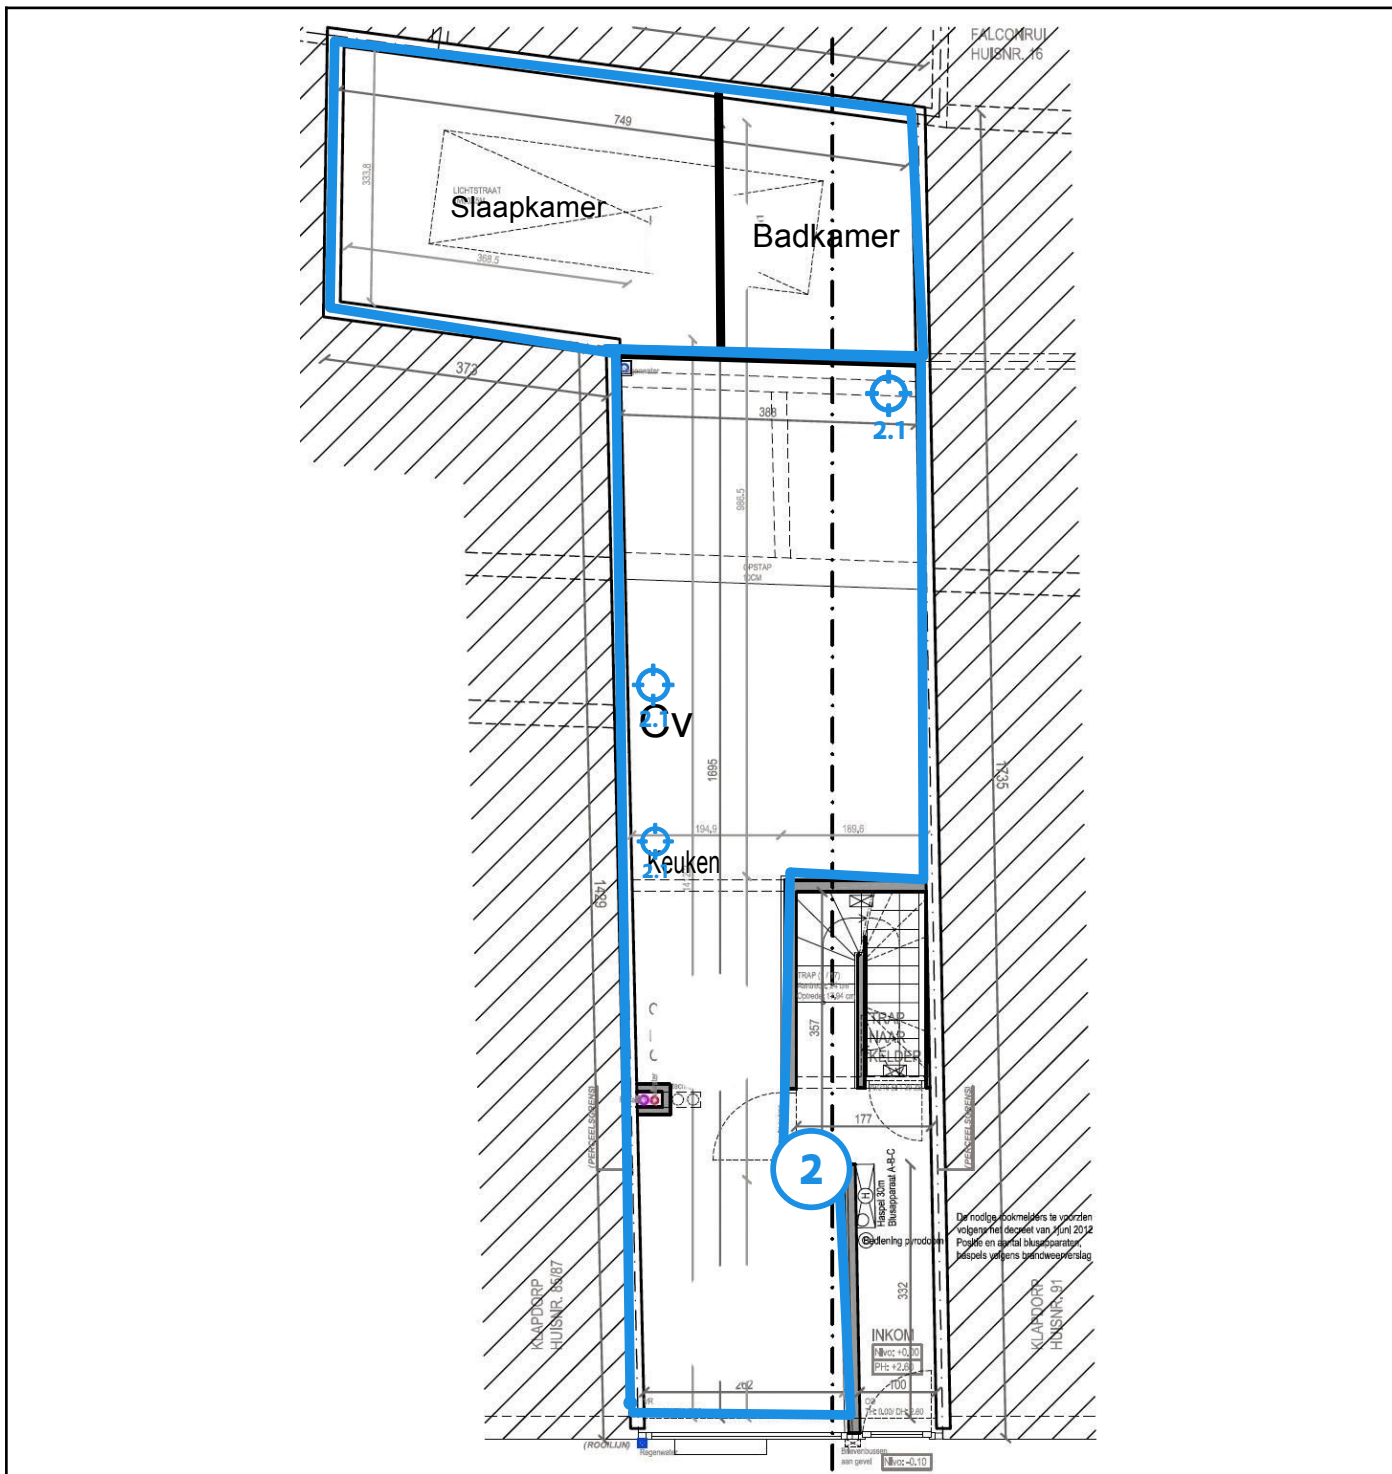
# Plan 1.1: Pleisterwerk wanden

Beschrijving	Type	Actie
2. Pleisterwerk wanden	Geen asbest	-
2.1 Code: MM01	Mengmonster	-

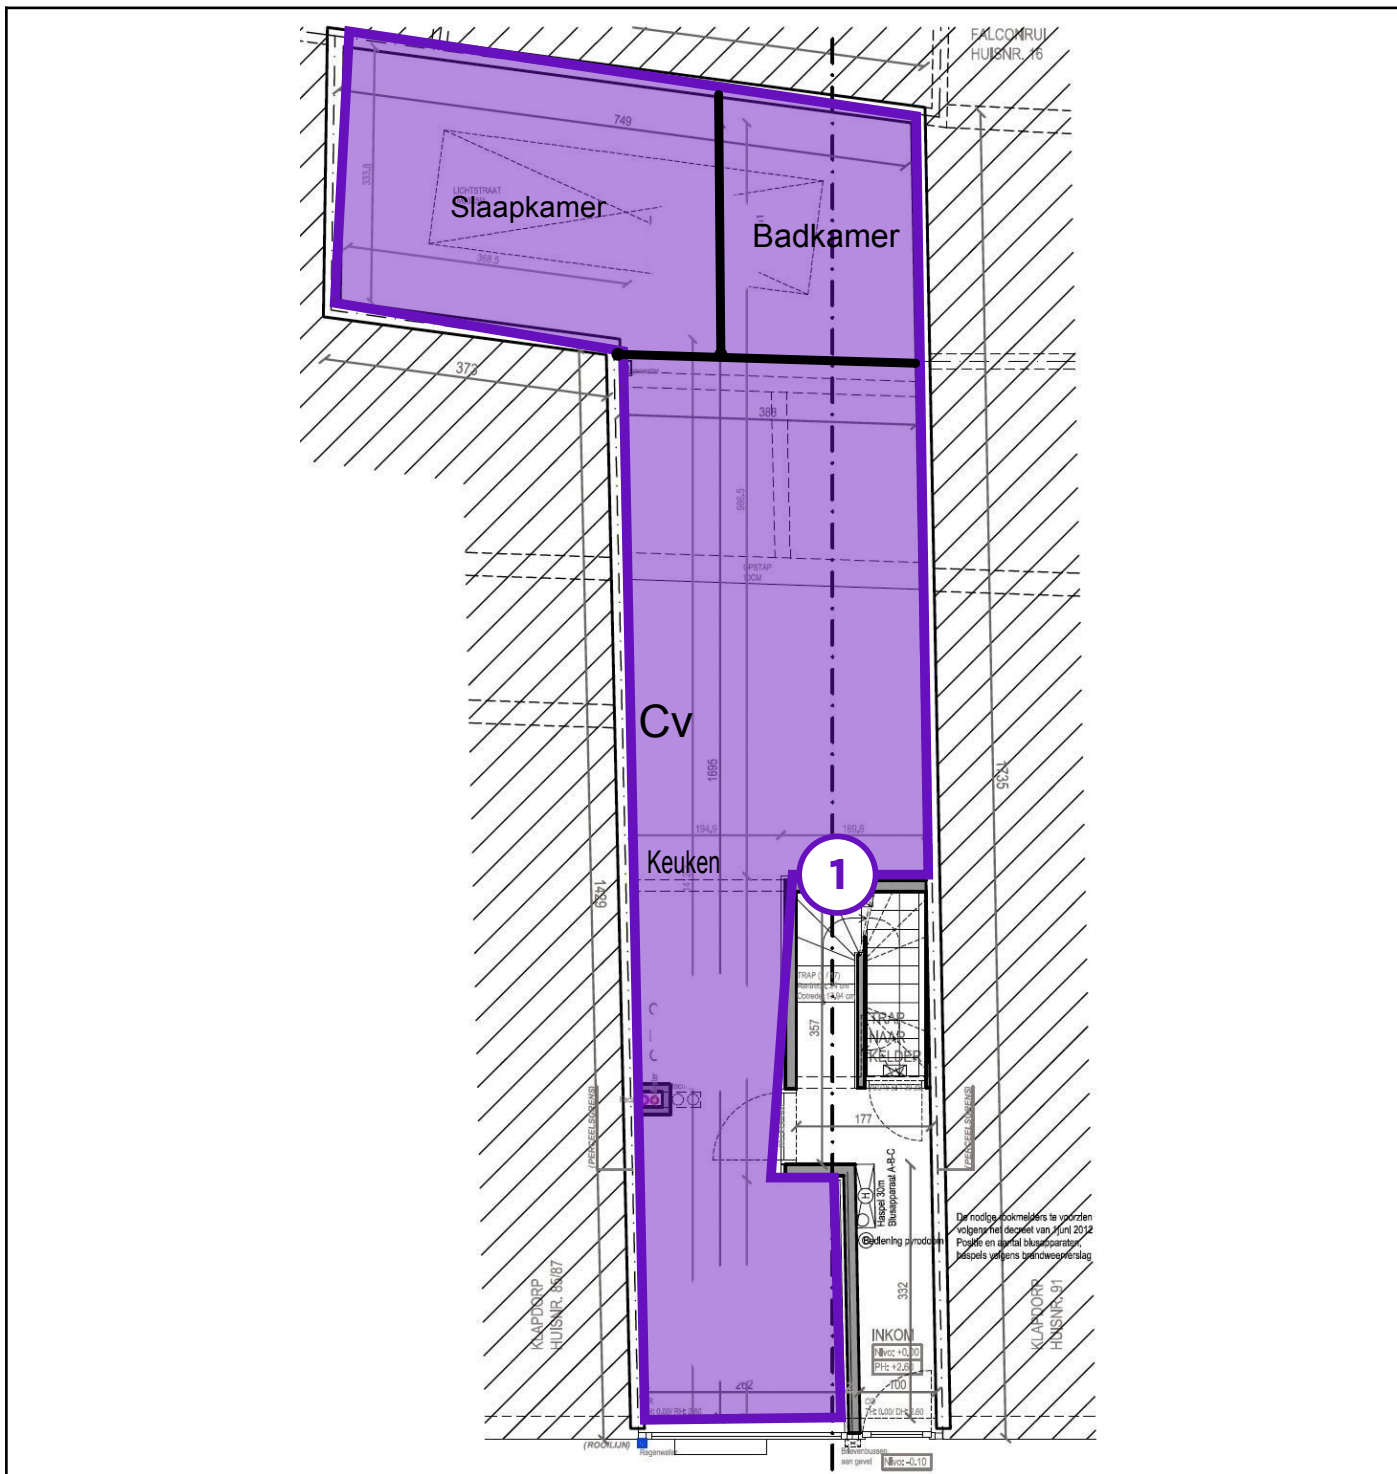
## Plan 1.2: Vals plafond (mogelijk) onderliggend pleisterwerk

Beschrijving	Type	Actie
1. Valse plafonds (mogelijk) onderliggend pleisterwerk	Advies	-

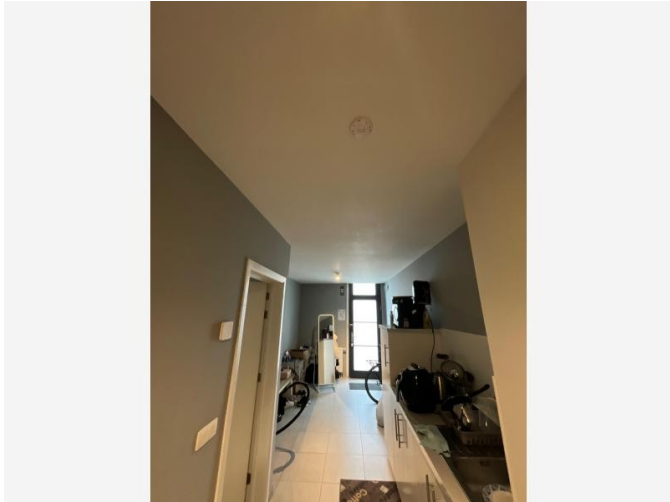
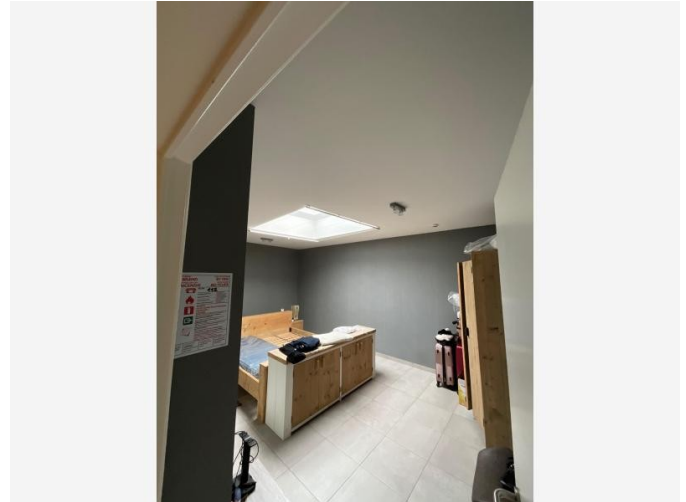
# Fiche 1: Valse plafonds (mogelijk) onderliggend pleisterwerk

Plafonds zijn afgewerkt met valse plafonds in plaatmateriaal (Gipskartonplaat). Het is niet duidelijk of er pleisterwerk of andere verdachte toepassingen aanwezig zijn achter deze valse plafonds, het is aangewezen om bijkomend onderzoek uit te voeren bij werken.

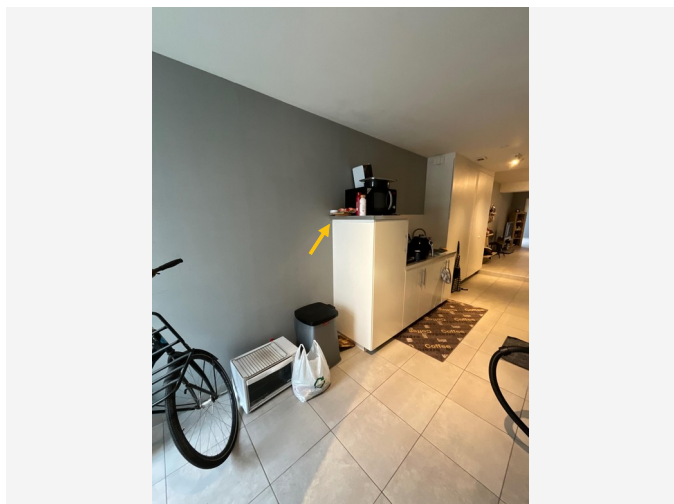
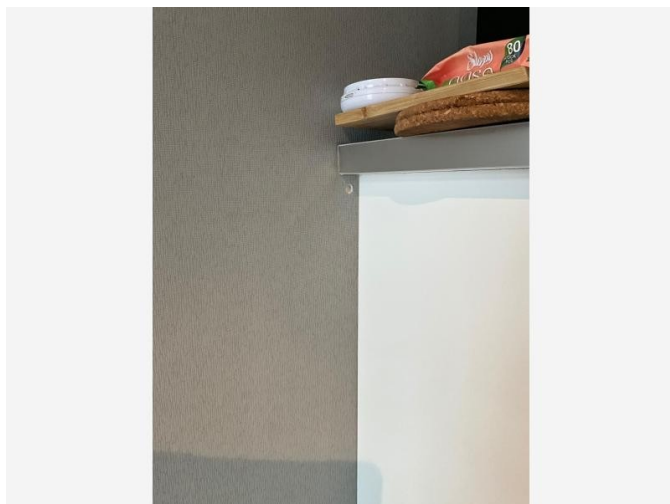
## Fiche 2: Pleisterwerk wanden

Geen asbest

#	Type	Referentie	Resultaat
2.1	Mengmonster	MM01	Geen asbest

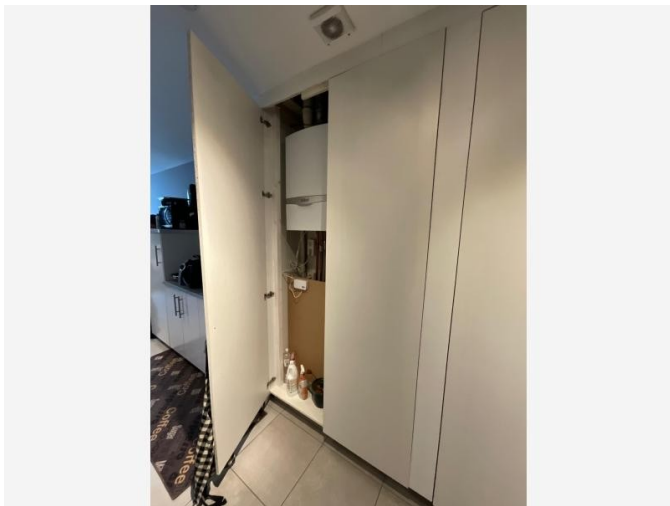
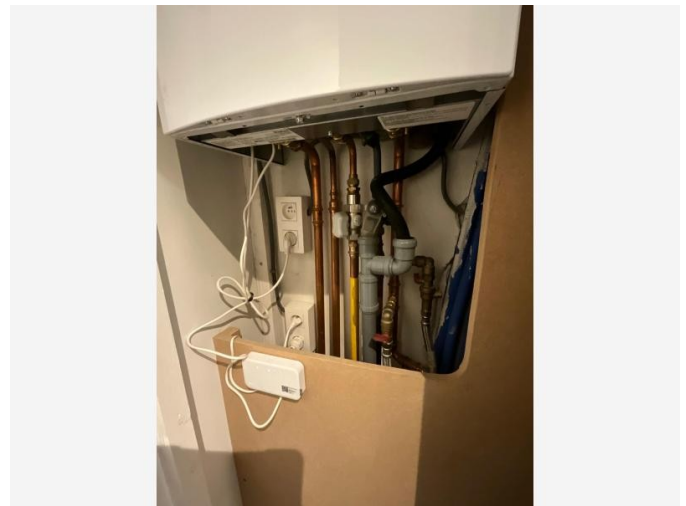
### Fiche 3: Appartement materialen aan de stookketel

Beschrijving	Notitie	Terug te vinden op plannen
Fiche 3: Appartement materialen aan de stookketel	Recente ketel, geen asbestverdachte materialen aanwezig.	Plan 1.3: Materialen van rookgaskanalen / ketel
Fiche 4: Appartement materialen rookgaskanalen	In het appartement is de ketel aangesloten met een pvc buis op de technische schacht.  De buis in het appartement is niet asbestverdacht, het zou steeds nog kunnen dat er in de technische schacht andere materialen zijn gebruikt. Dit kan uitgesloten worden via aanvullend onderzoek bij opmaak van de gemene delen.	Plan 1.3: Materialen van rookgaskanalen / ketel
Fiche 5: Appartement mastieken / kitwerken	Recente ramen, flexibele silicone mastieken.	Plan 1.4: Mastieken / kitwerken
