# Asbestinventarisatetest

Cobdenstraat 35/201, 2018 Antwerpen

Attestnummer : 20260314-000098.001

Uitgegeven op : 15.03.2026

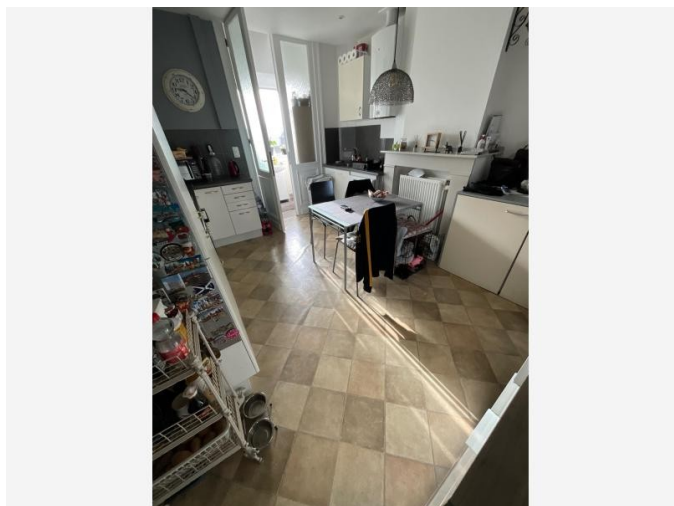
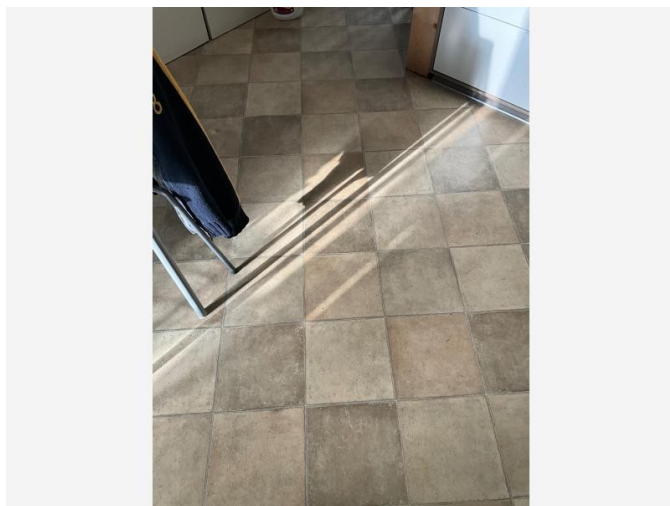
# Fiche 1: Studio keuken vloerzeil

Geen asbest

#	Type	Referentie	Resultaat
1.1	Puntmonster	Mmo2	Geen asbest

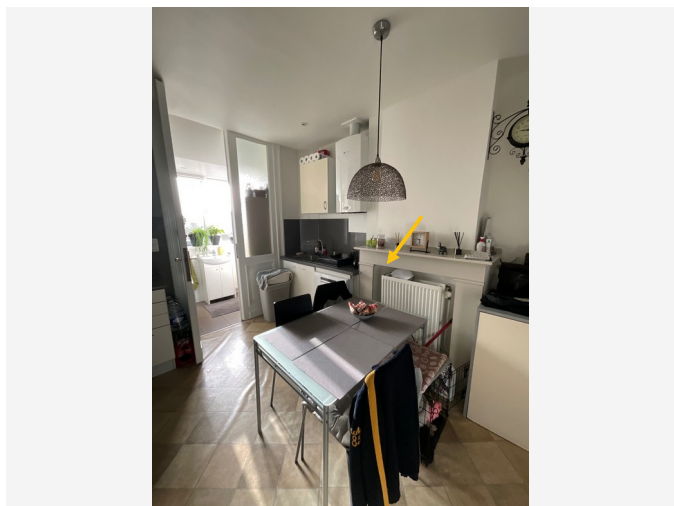
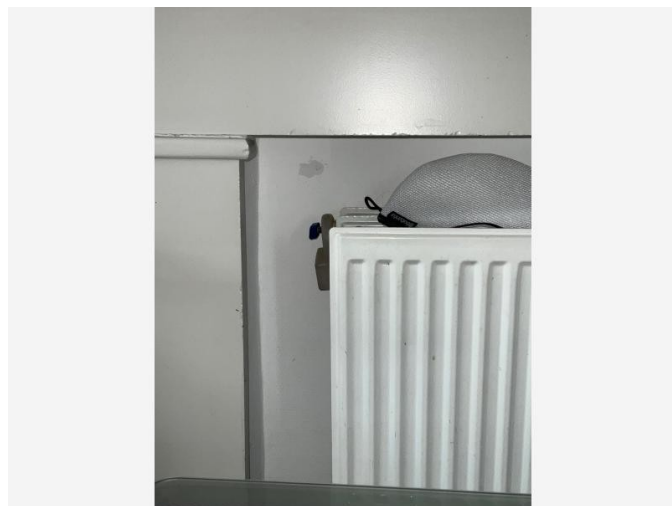
Geen asbest

#	Type	Referentie	Resultaat
2.1	Mengmonster	MM01	Geen asbest

<b>Beschrijving</b>	Studio pleisterwerk wanden
<b>Omgeving</b>	Binnen
<b>Primaire drager</b>	Binnenwand
<b>Bindmiddel van materiaal</b>	Gips - kalk
<b>Gebondenheid op basis van bindmiddel</b>	Niet-hechtgebonden
<b>Hoeveelheid (oppervlakte - dikte - aantal)</b>	• 50,00 m <sup>2</sup> - 0,60 cm - 1 stuk
<b>Totaal volume</b>	0,30 m <sup>3</sup>
<b>Identificatiemethode</b>	Een monstername door de asbestdeskundige met laboanalyse door een asbestlabo.
<b>Destructieve handeling voor identificatie</b>	Nee
<b>Opmerking</b>	Geen traphal aanwezig.

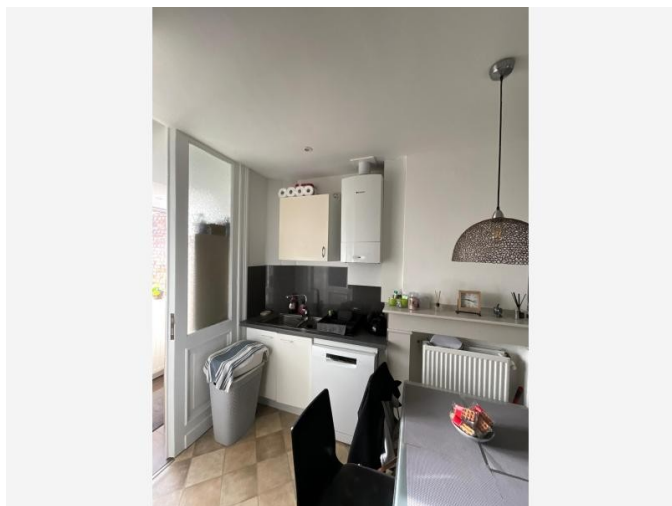
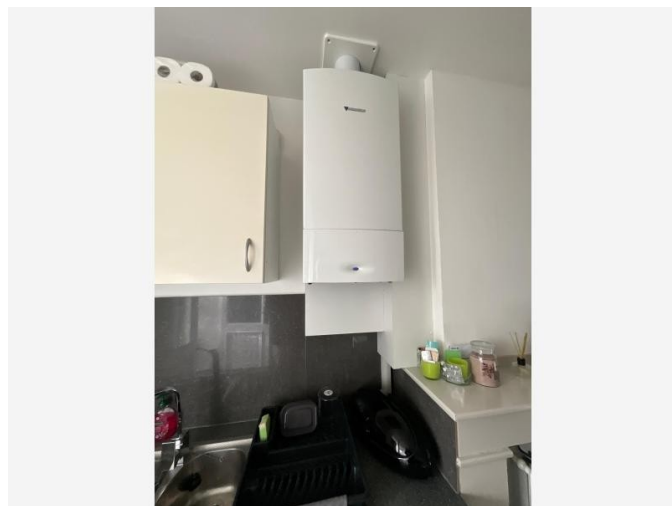
### Fiche 3: Studio materialen aan de stookketel

Beschrijving	Notitie	Terug te vinden op plannen
Fiche 3: Studio materialen aan de stookketel	Recente ketel, geen asbestverdachte materialen aanwezig.	Plan 1.3: Materialen van rookgaskanalen / stookketel
Fiche 4: Studio mastieken/ kitwerken	Recente ramen, witte silicone mastiek. Geen asbestverdacht materiaal.	Plan 1.4: Studio mastieken/ kitwerken
Fiche 5: Studio materialen rookgaskanalen	In het appartement is de ketel aangesloten met een pvc buis op de technische schacht.  De buis in het appartement is niet asbestverdacht, het zou steeds nog kunnen dat er in de technische schacht andere materialen zijn gebruikt. Dit kan uitgesloten worden via aanvullend onderzoek bij opmaak van de gemene delen.	Plan 1.3: Materialen van rookgaskanalen / stookketel

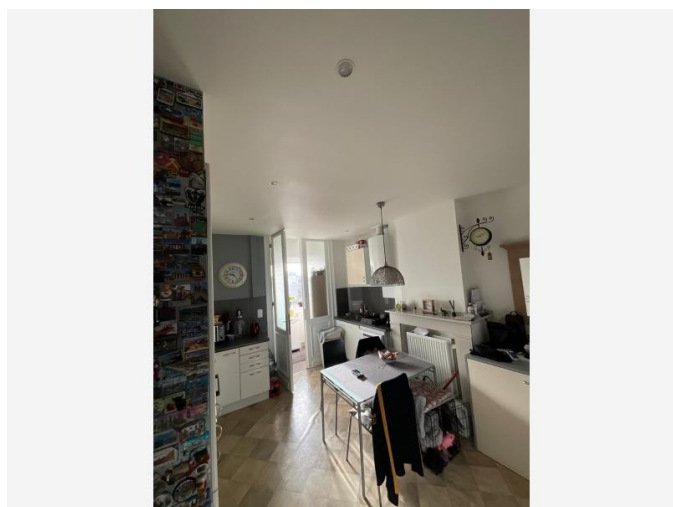
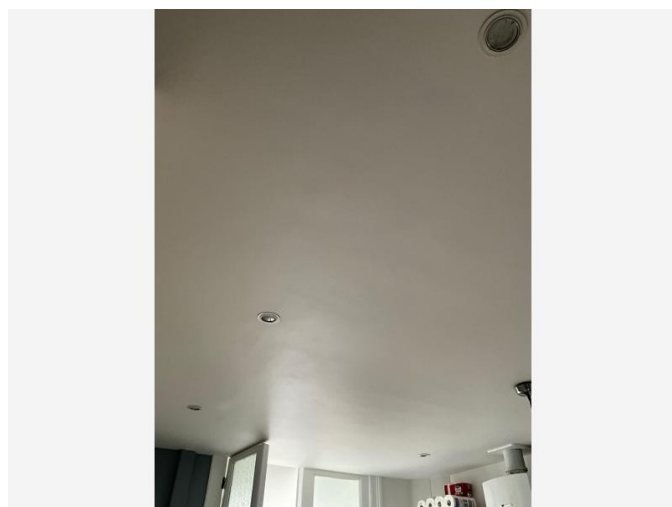
## Fiche 6: Vals plafond (mogelijk) onderliggend pleisterwerk

Beschrijving	Notitie	Terug te vinden op plannen
Fiche 6: Vals plafond (mogelijk) onderliggend pleisterwerk	Plafonds zijn afgewerkt met valse plafonds in plaatmateriaal (Gipskartonplaat). Het is niet duidelijk of er pleisterwerk of andere verdachte toepassingen aanwezig zijn achter deze valse plafonds, het is aangewezen om bijkomend onderzoek uit te voeren bij werken.	Plan 1.2: Vals plafond (mogelijk) onderliggend pleisterwerk
