Asbestinventarisatetest

Klapdorp 89/101, 2000 Antwerpen

Attestnummer : **20260430-000158.000**

Uitgegeven op : **30.04.2026**

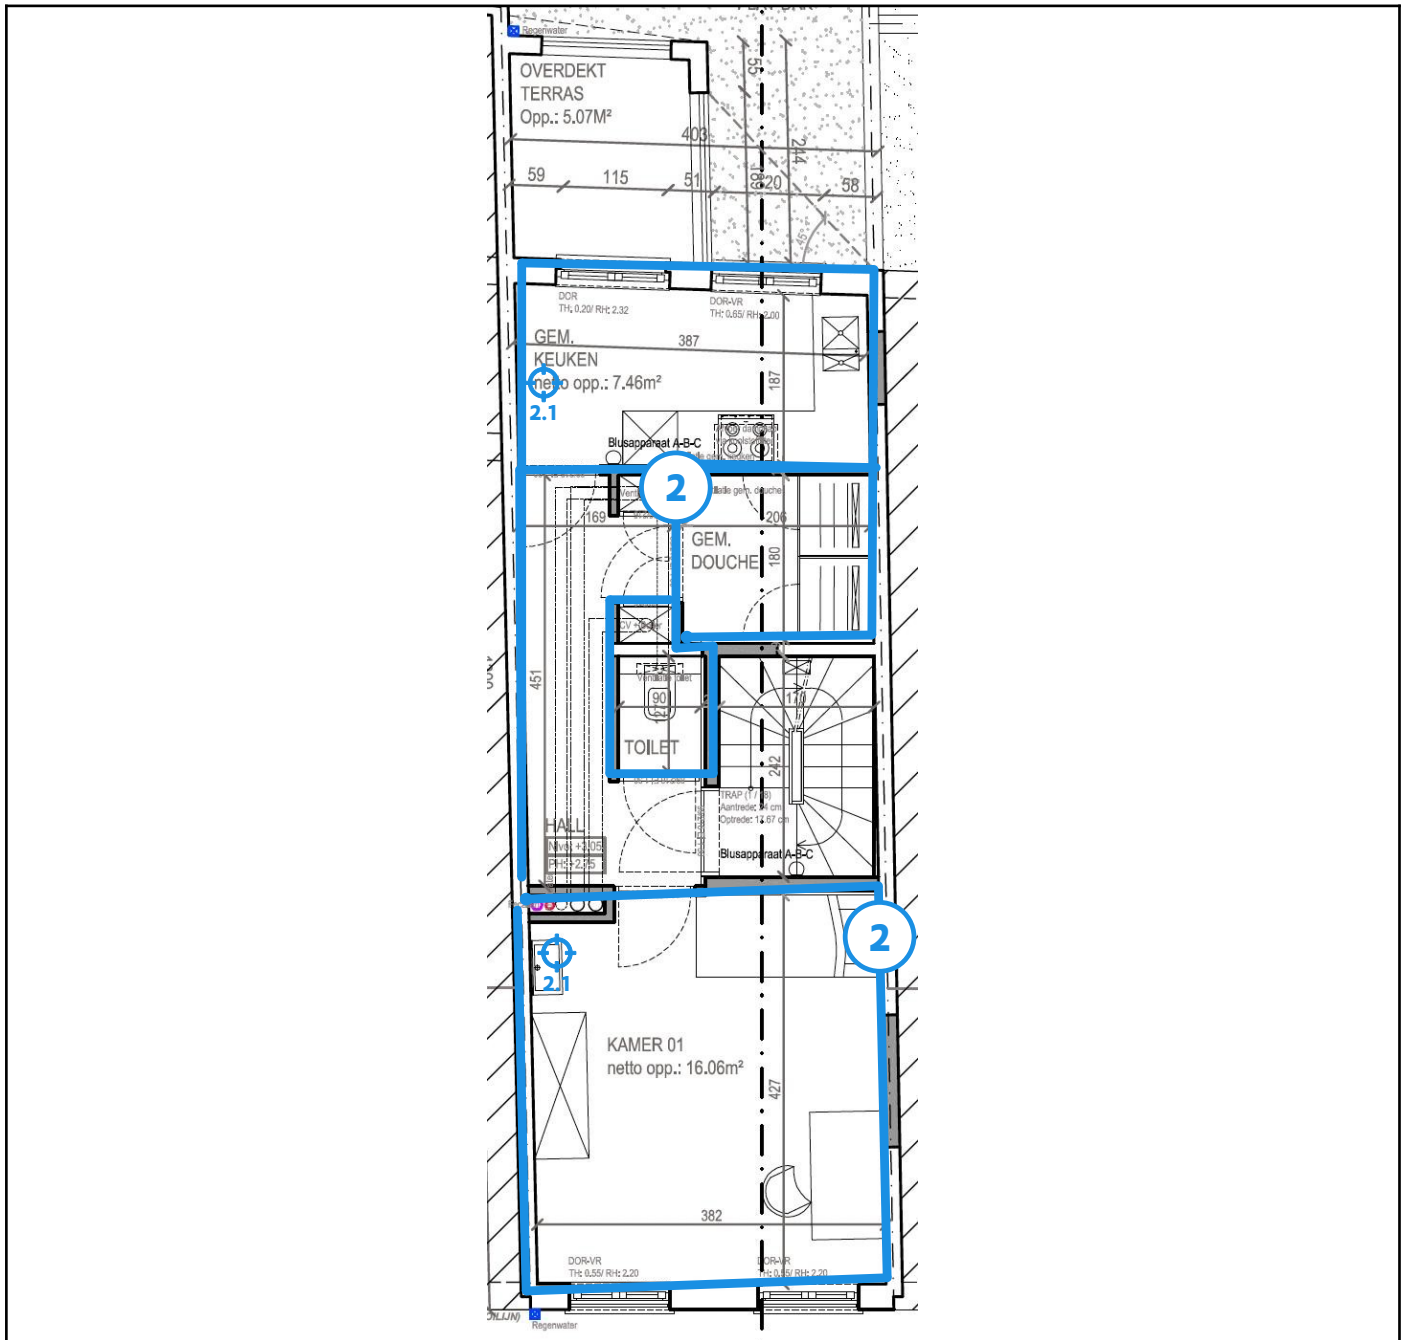
Plan 1.1: V+1 Pleisterwerk wanden

Beschrijving	Type	Actie
2. Pleisterwerk wanden	Geen asbest	-
2.1 Code: MM01	Mengmonster	-

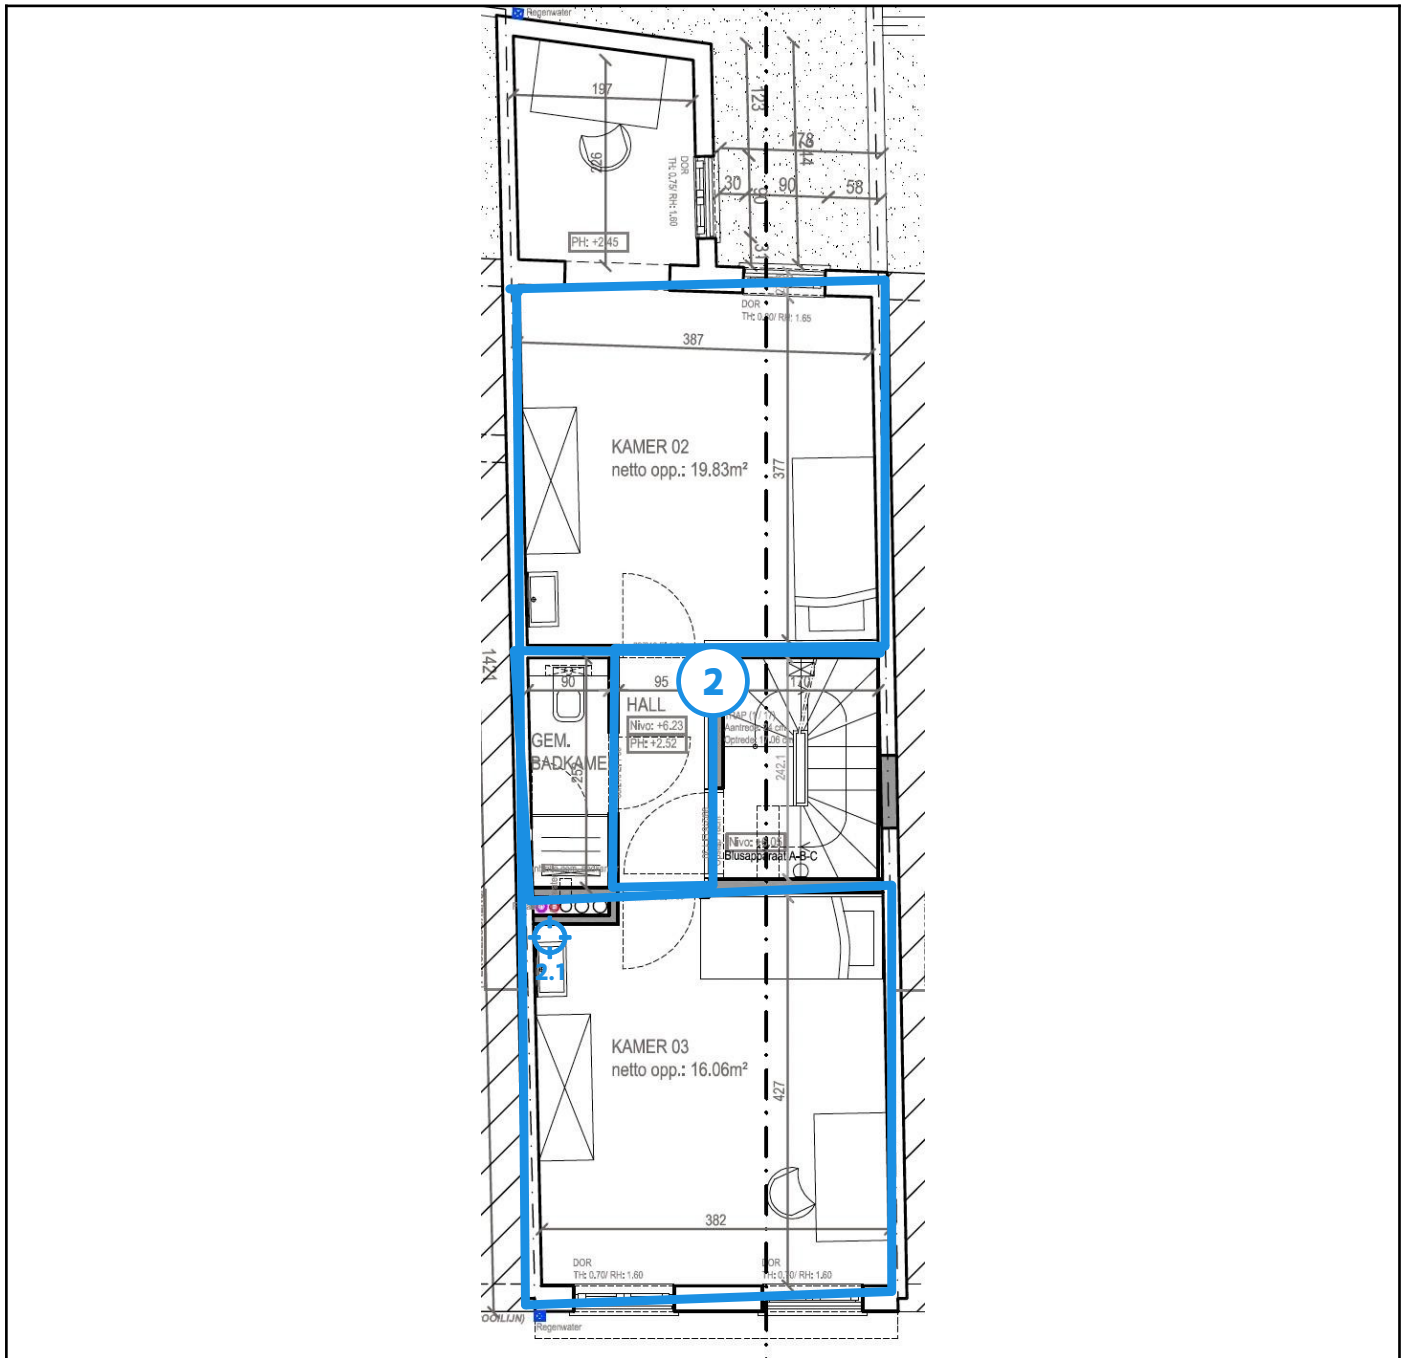
Plan 1.2: V+2 Pleisterwerk wanden

Beschrijving	Type	Actie
2. Pleisterwerk wanden	Geen asbest	-
2.1 Code: MM01	Mengmonster	-

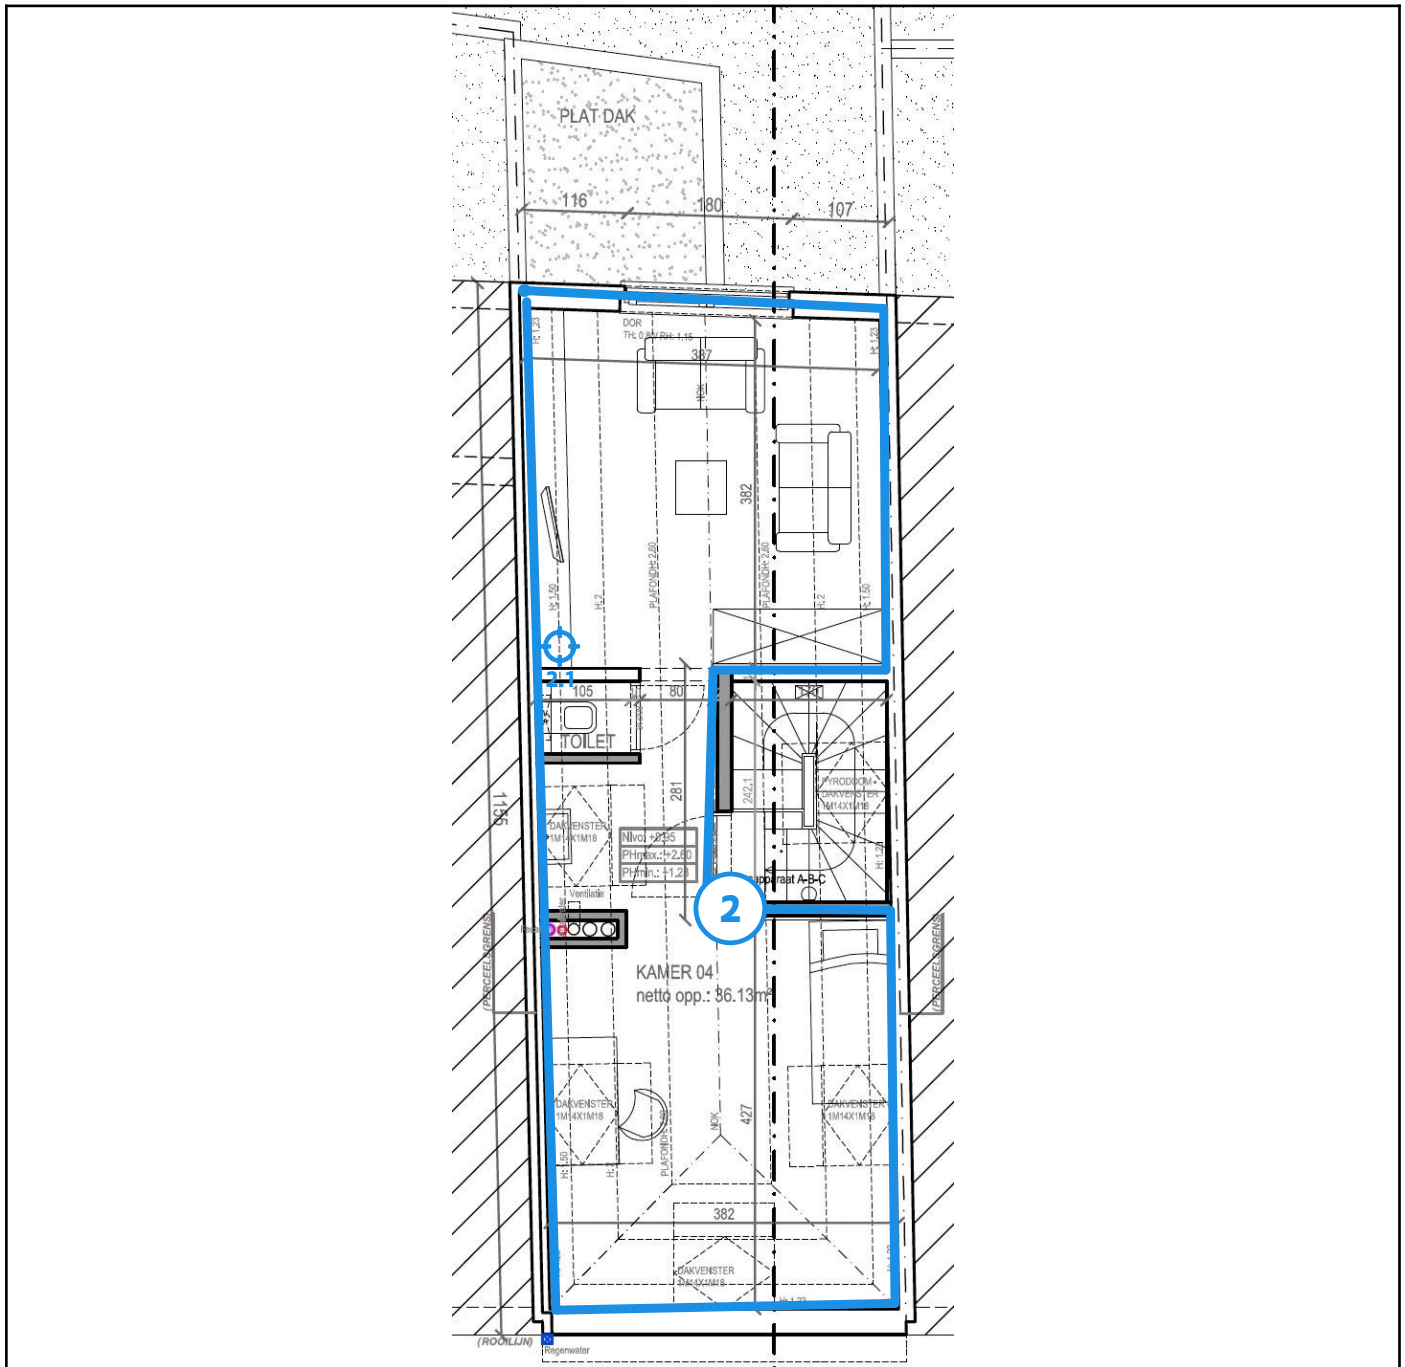
Plan 1.3: V+3 Pleisterwerk wanden

Beschrijving	Type	Actie
2. Pleisterwerk wanden	Geen asbest	-
2.1 Code: MM01	Mengmonster	-

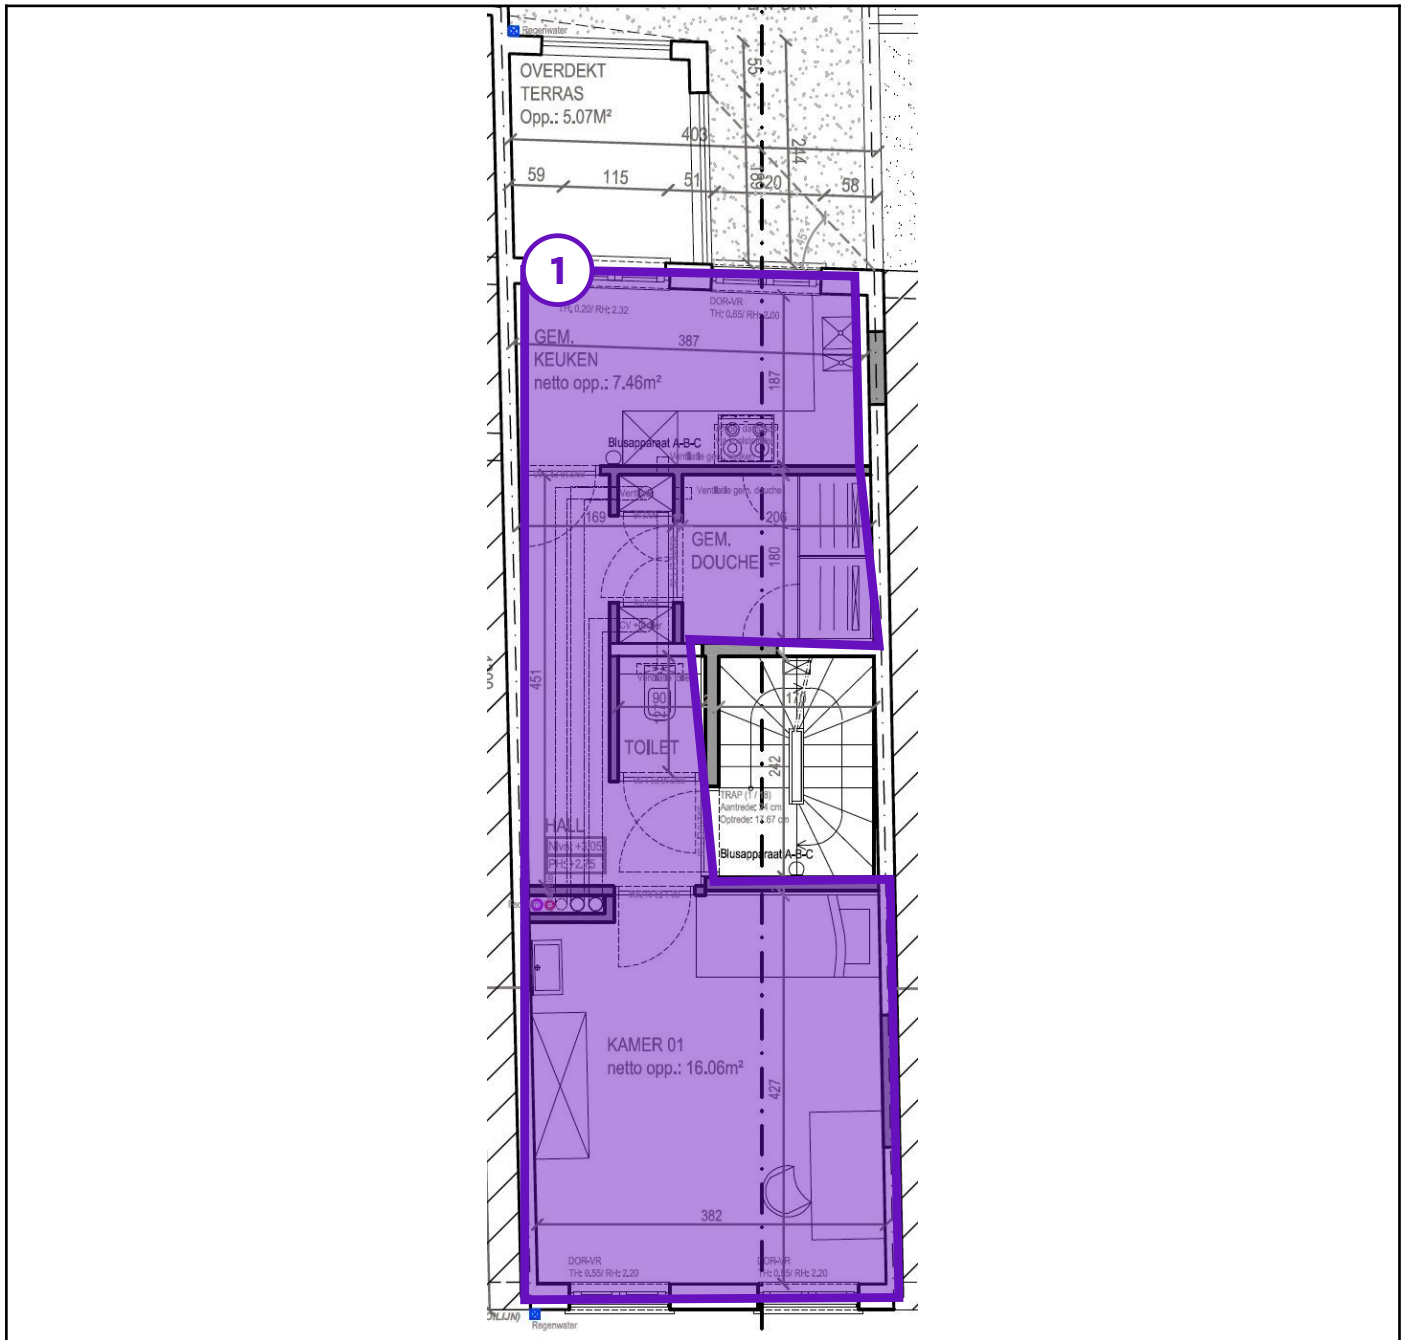
Plan 1.4: V+1 Vals plafond (mogelijk) onderliggend pleister

Beschrijving	Type	Actie
1. Vals plafond (mogelijk) onderliggend pleisterwerk	Advies	-

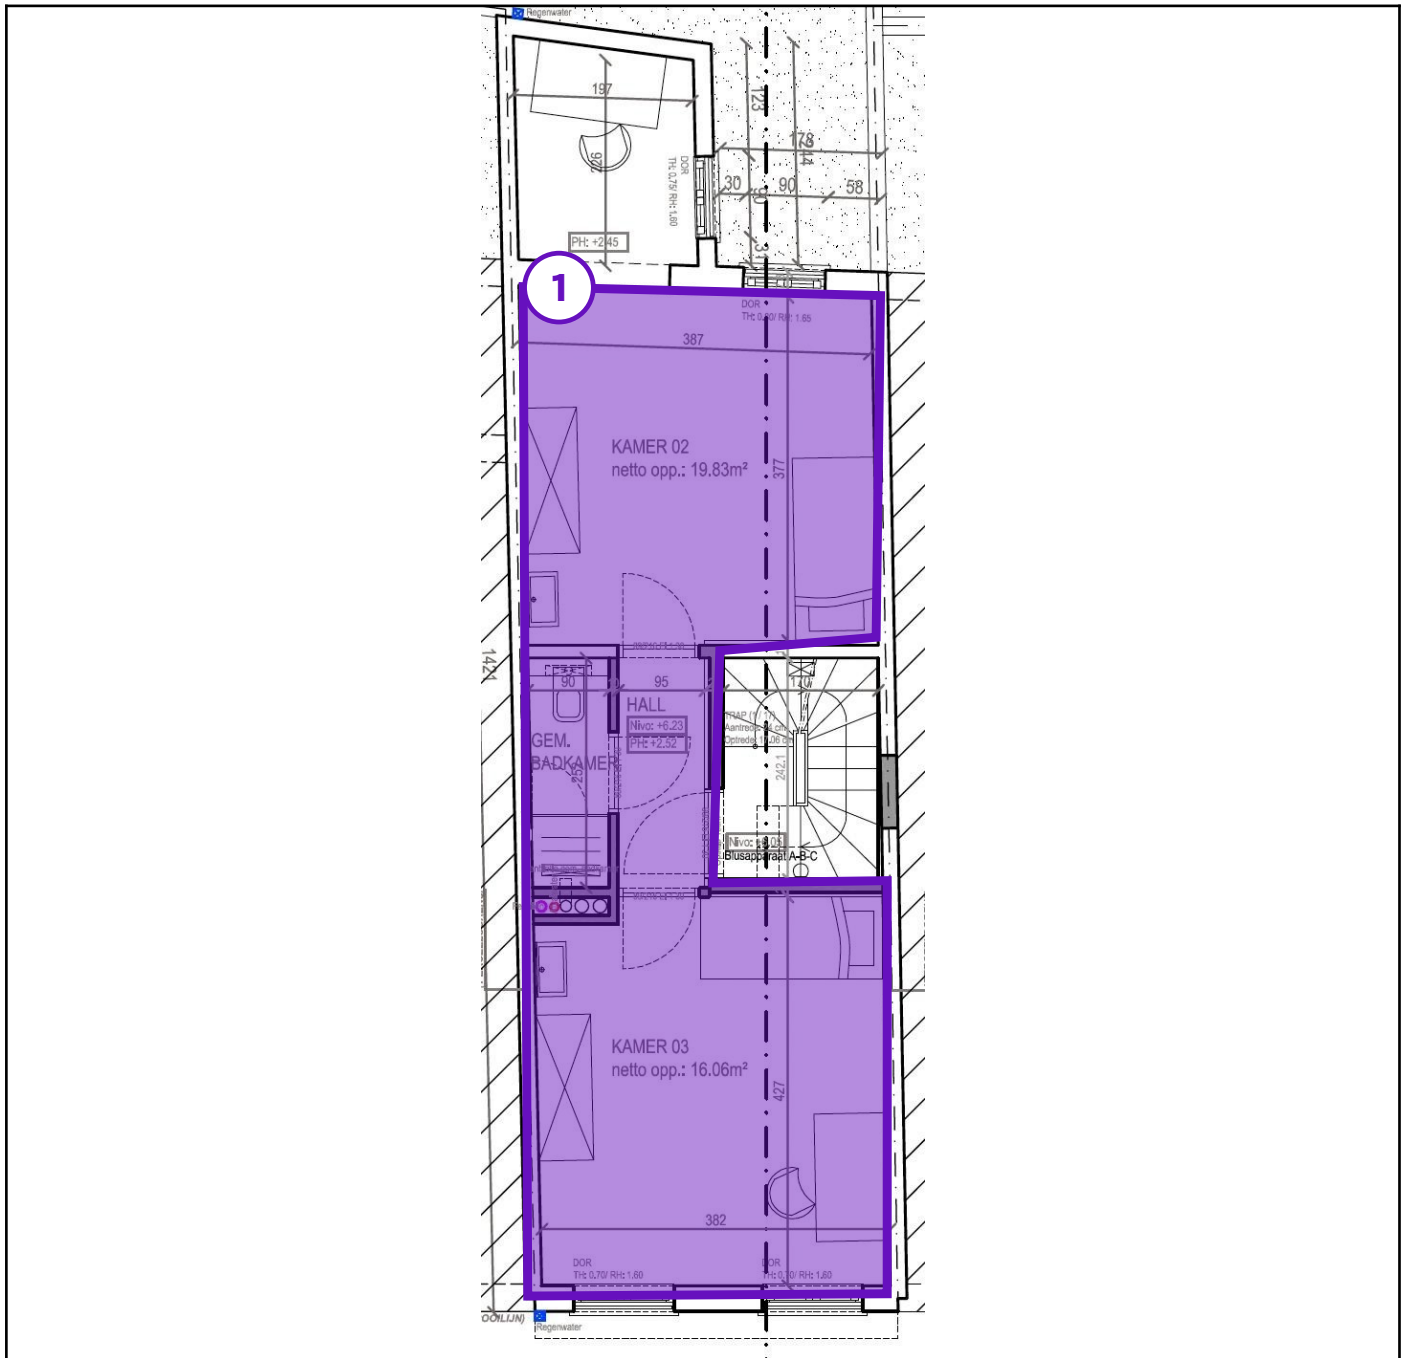
Plan 1.5: V+2 Vals plafond (mogelijk) onderliggend pleister

Beschrijving	Type	Actie
1. Vals plafond (mogelijk) onderliggend pleisterwerk	Advies	-

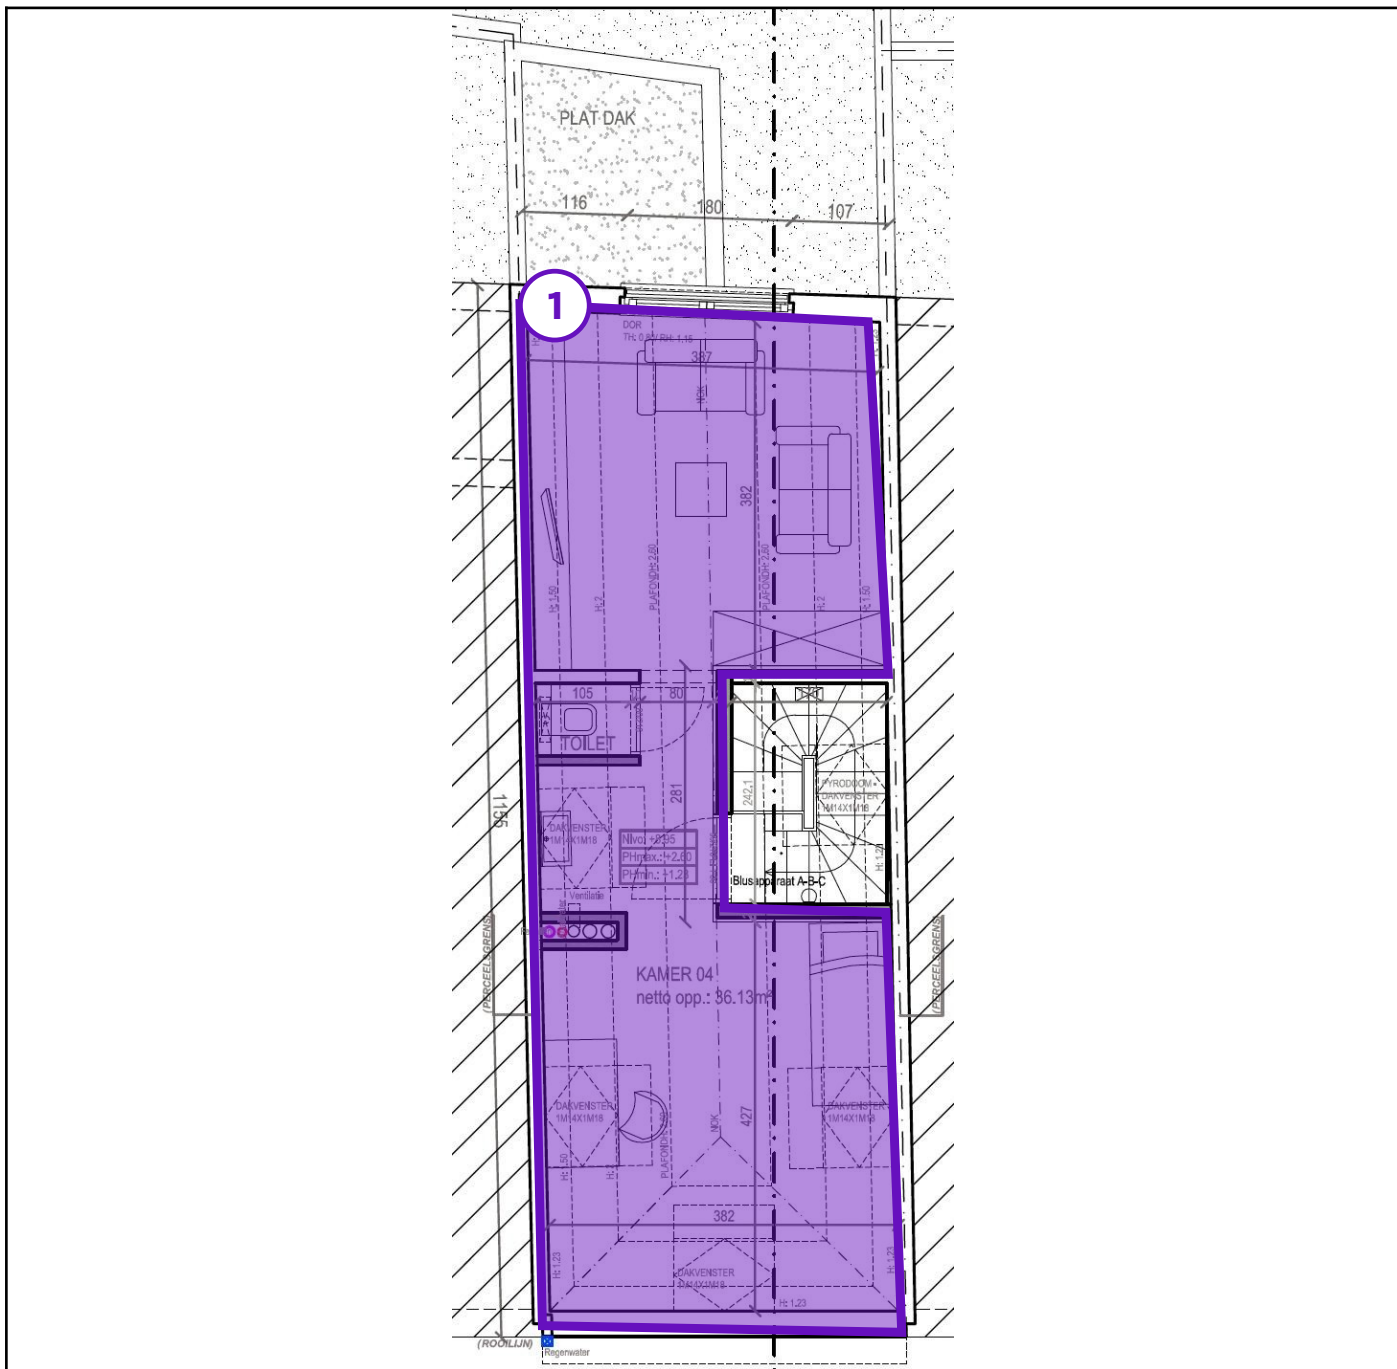
Plan 1.6: V+3 Vals plafond (mogelijk) onderliggend pleister

Beschrijving	Type	Actie
1. Vals plafond (mogelijk) onderliggend pleisterwerk	Advies	-

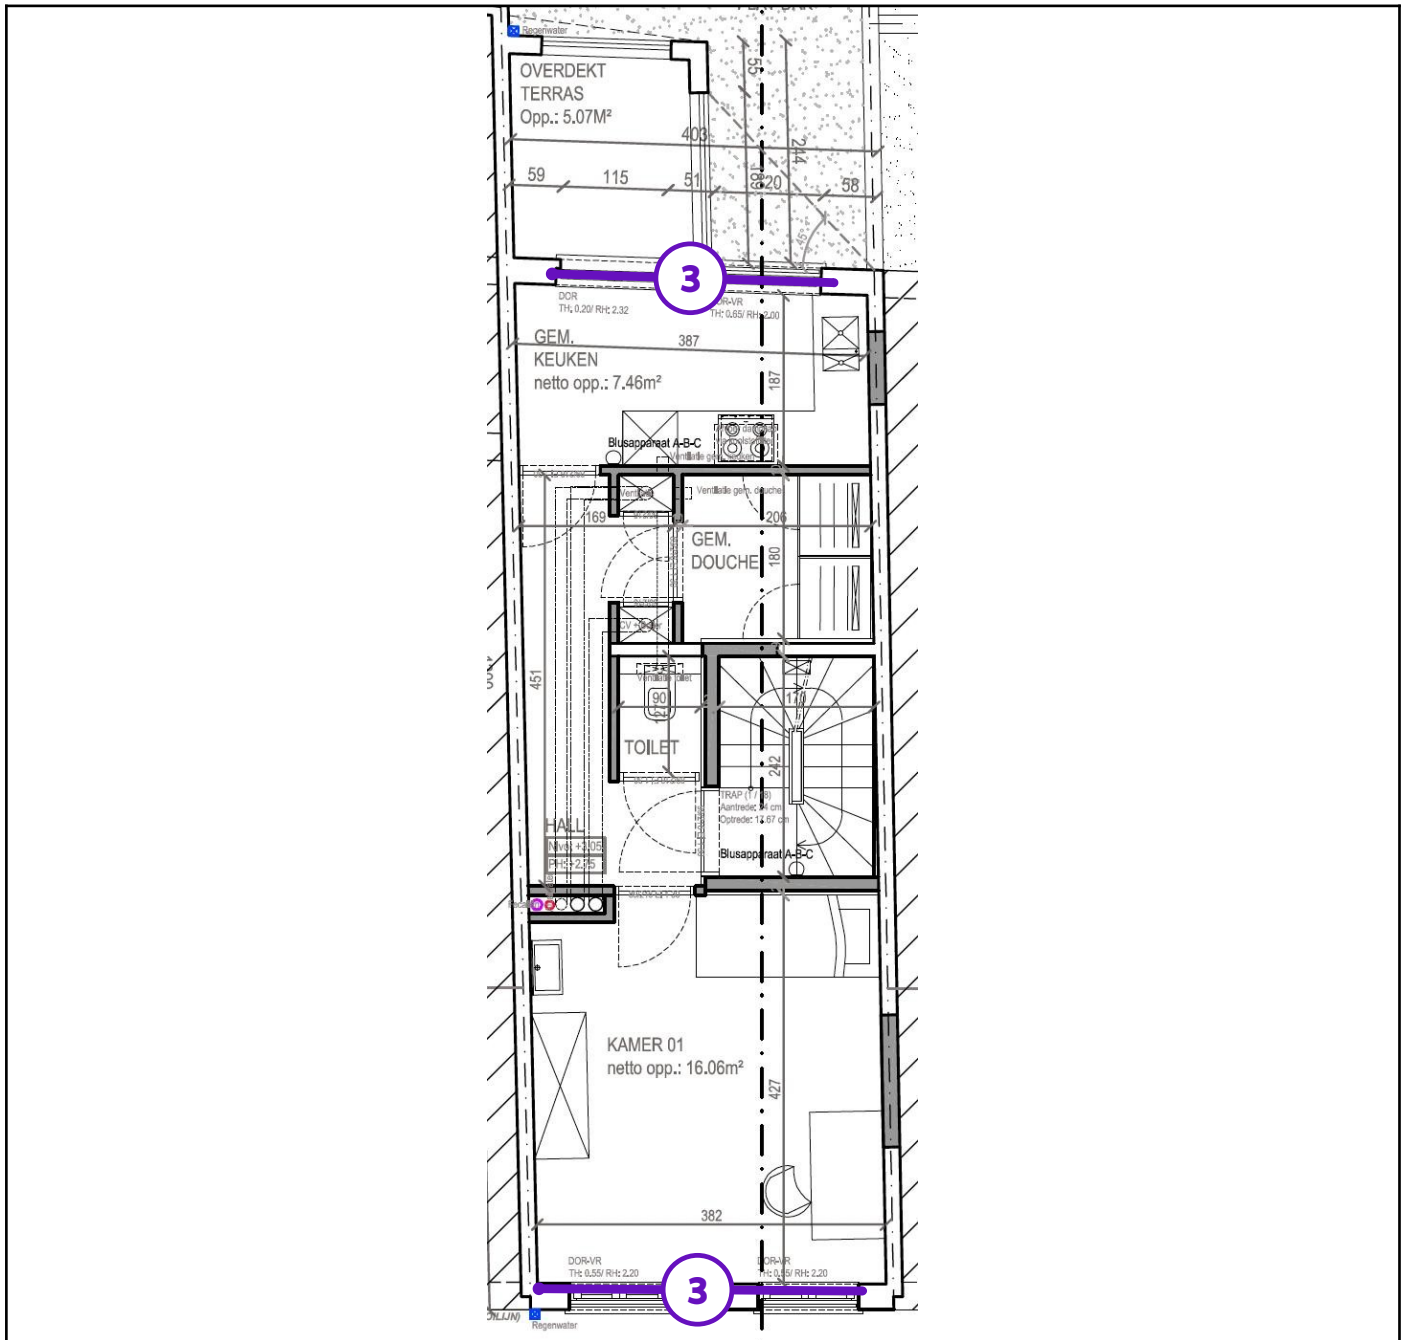
Plan 1.7: V+1 Mastieken/ kitwerken

Beschrijving	Type	Actie
3. Appartement mastieken/ kitwerken	Overige ruimte of materiaal	-

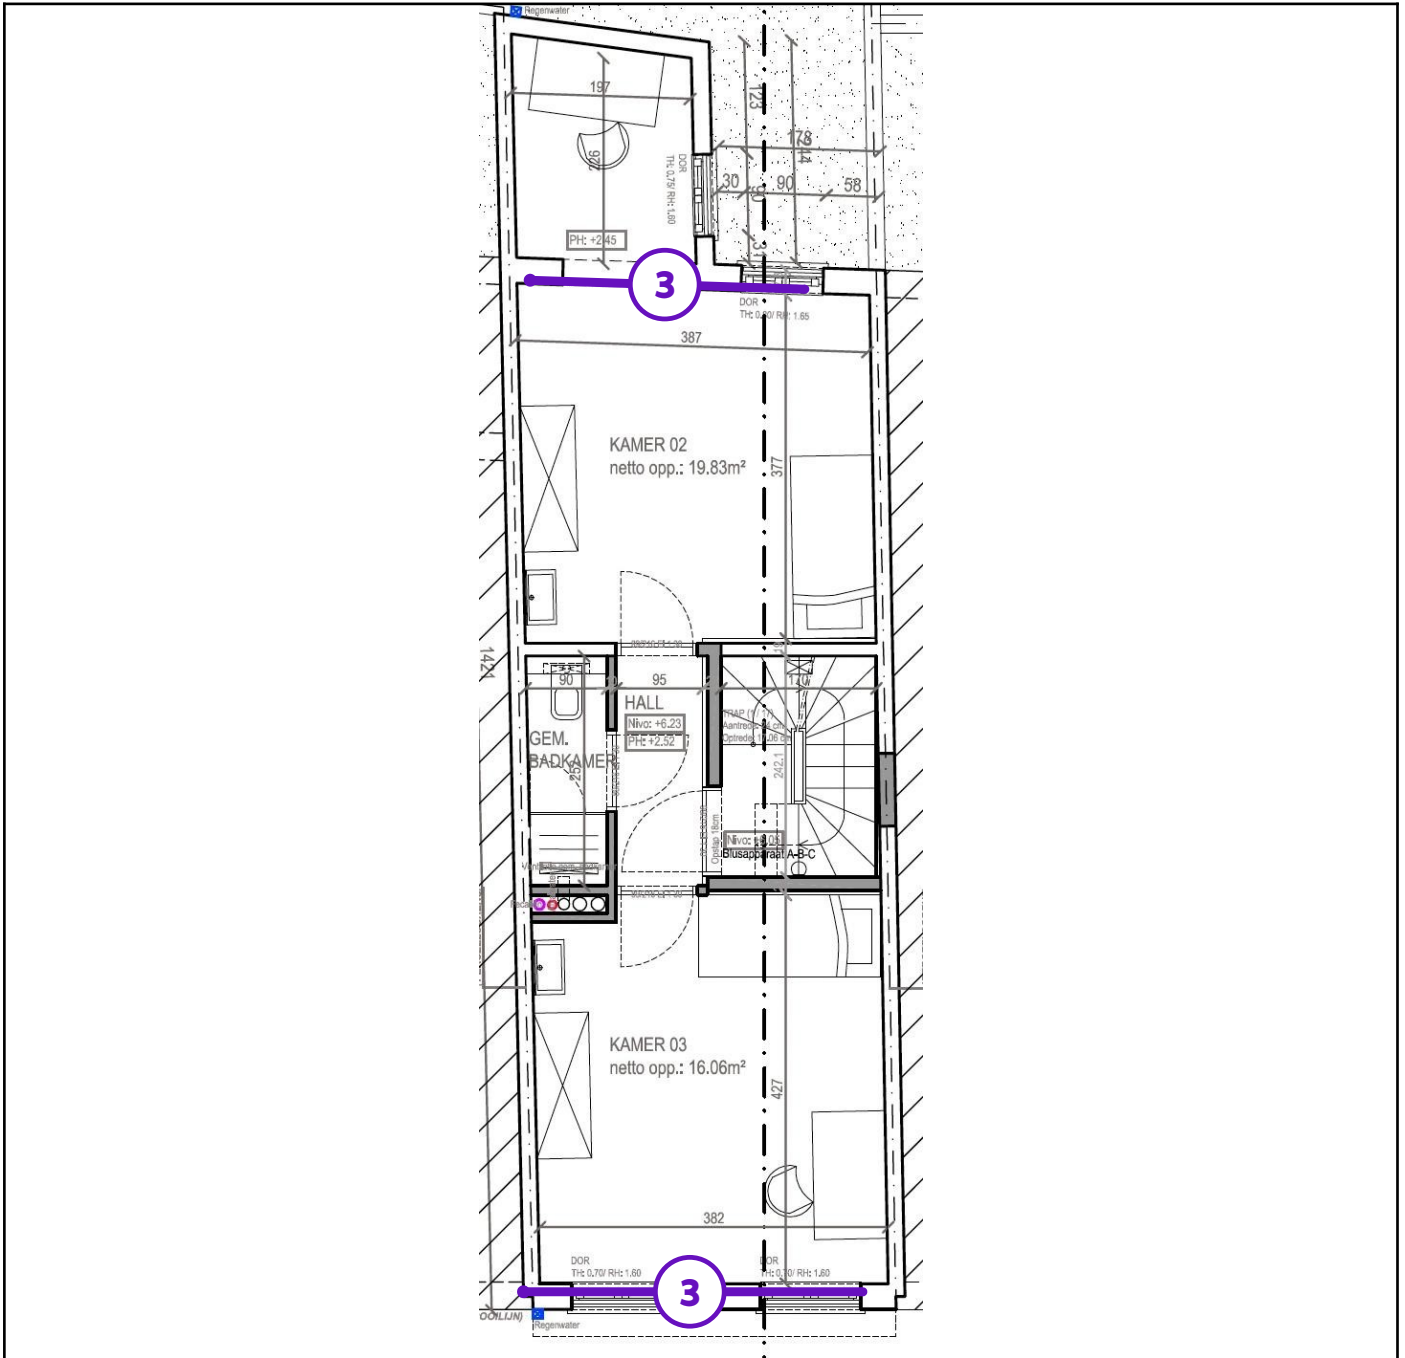
Plan 1.8: V+2 Mastieken/ kitwerken

Beschrijving	Type	Actie
3. Appartement mastieken/ kitwerken	Overige ruimte of materiaal	-

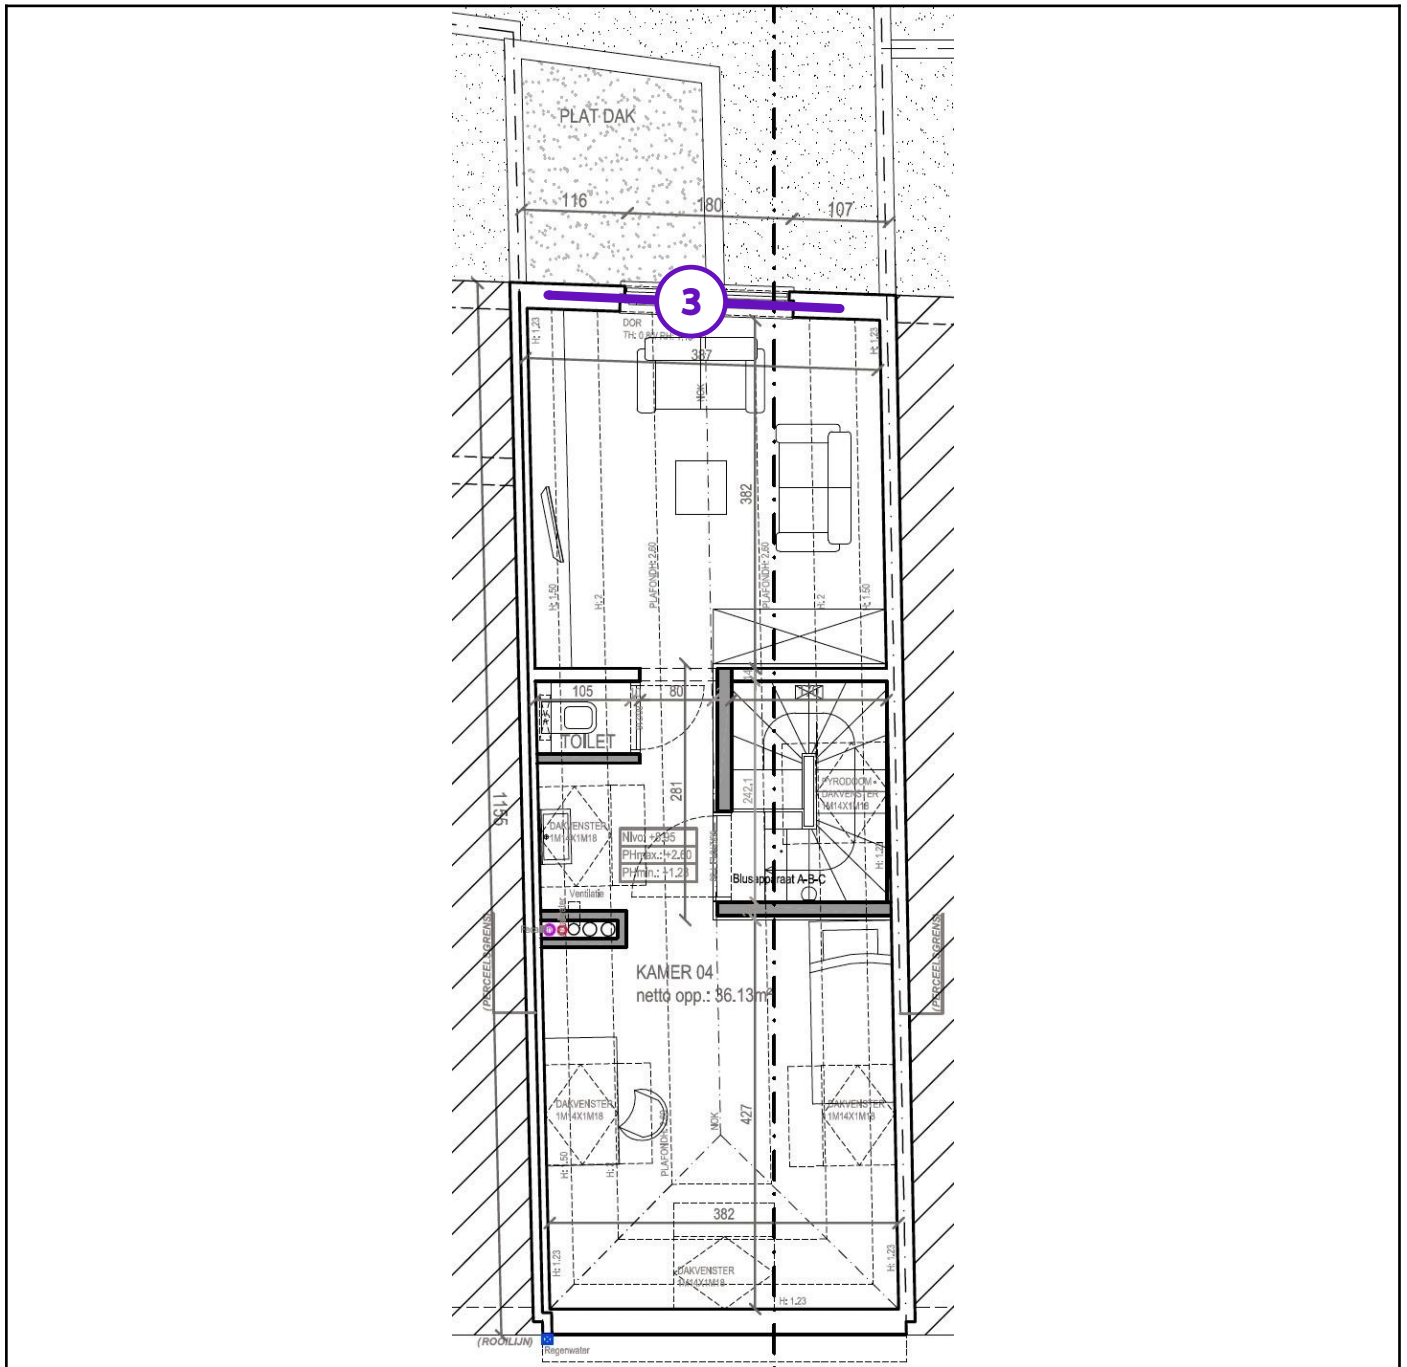
Plan 1.9: V+3 Mastieken/ kitwerken

Beschrijving	Type	Actie
3. Appartement mastieken/ kitwerken	Overige ruimte of materiaal	-

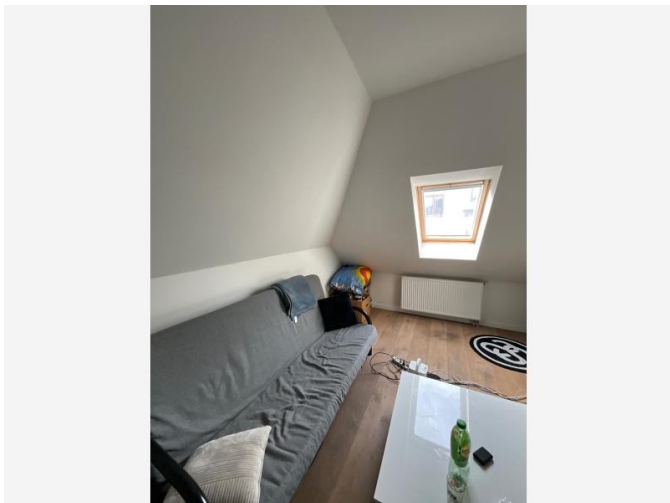
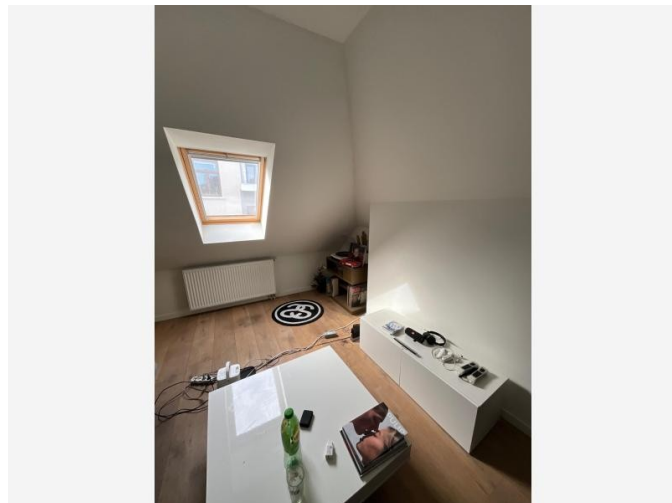
Fiche 1: Vals plafond (mogelijk) onderliggend pleisterwerk

Plafonds zijn afgewerkt met valse plafonds in plaatmateriaal (Gipskartonplaat). Het is niet duidelijk of er pleisterwerk of andere verdachte toepassingen aanwezig zijn achter deze valse plafonds, het is aangewezen om bijkomend onderzoek uit te voeren bij werken.

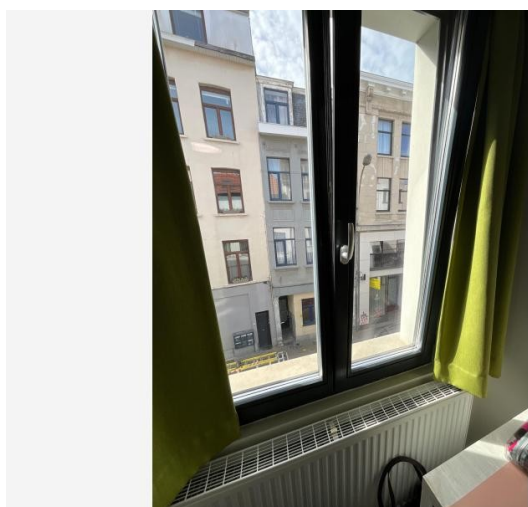
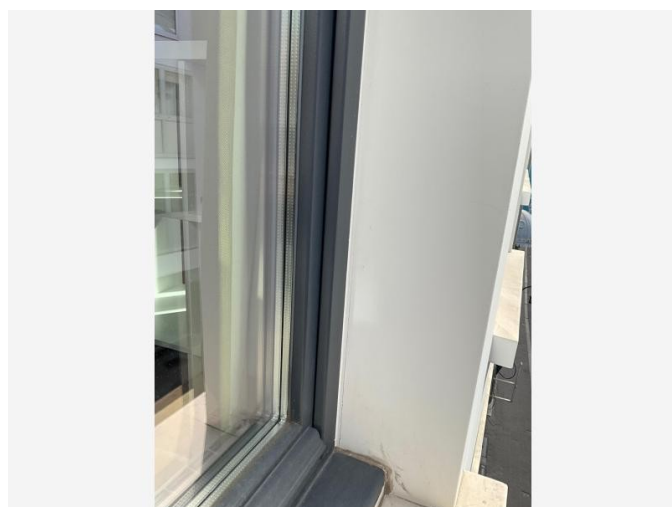
Beschrijving	Notitie	Terug te vinden op plannen
Fiche 3: Appartement mastieken/ kitwerken	Recent raamwerk, silicone afwerking. Geen asbestveracht materiaal.	Plan 1.7: V+1 Mastieken/ kitwerken Plan 1.8: V+2 Mastieken/ kitwerken Plan 1.9: V+3 Mastieken/ kitwerken
