Asbestinventarisatetest

Klapdorp 89, 2000 Antwerpen
Gemeenschappelijke delen

Attestnummer : 20260430-000202.000

Uitgegeven op : 30.04.2026

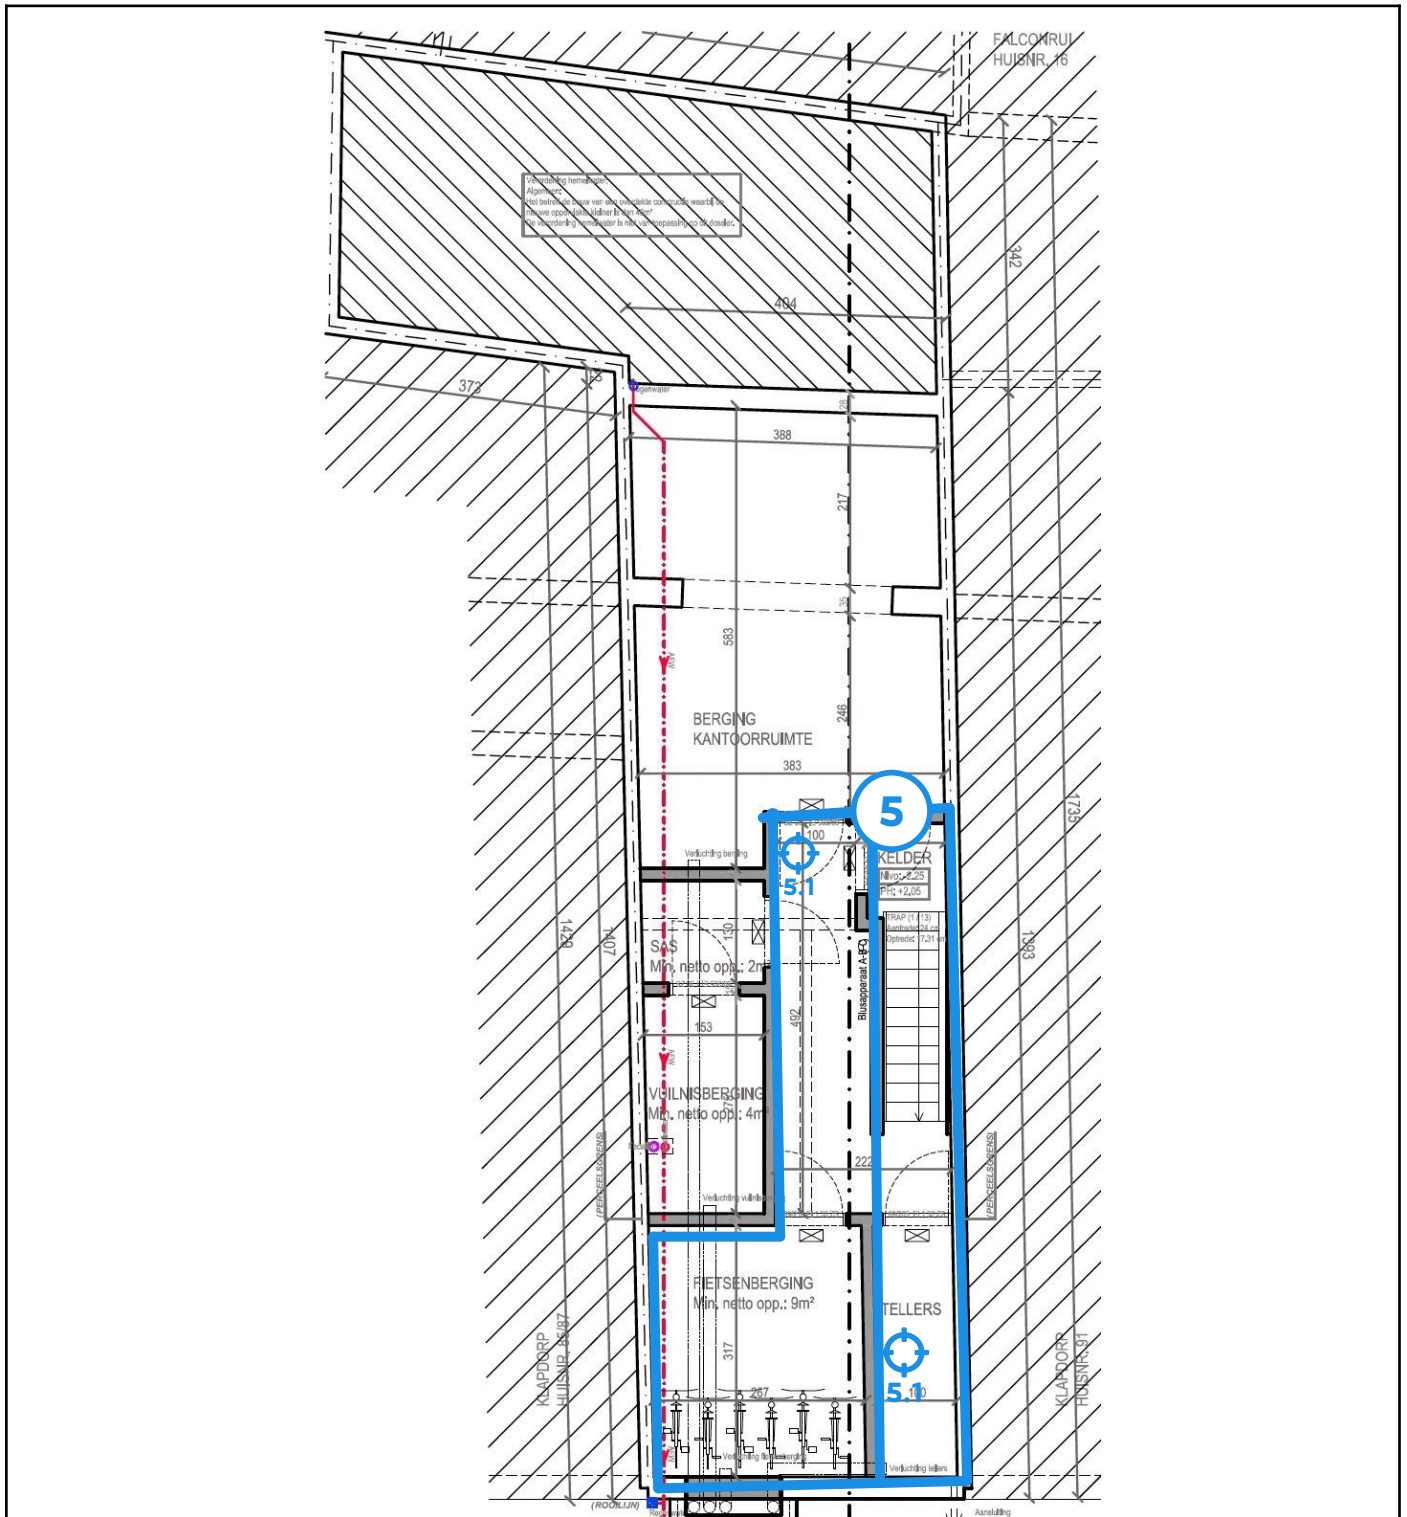
Plan 1.1: -1 Cementering

Beschrijving	Type	Actie
5. V-1 kelder cementering	Geen asbest	-

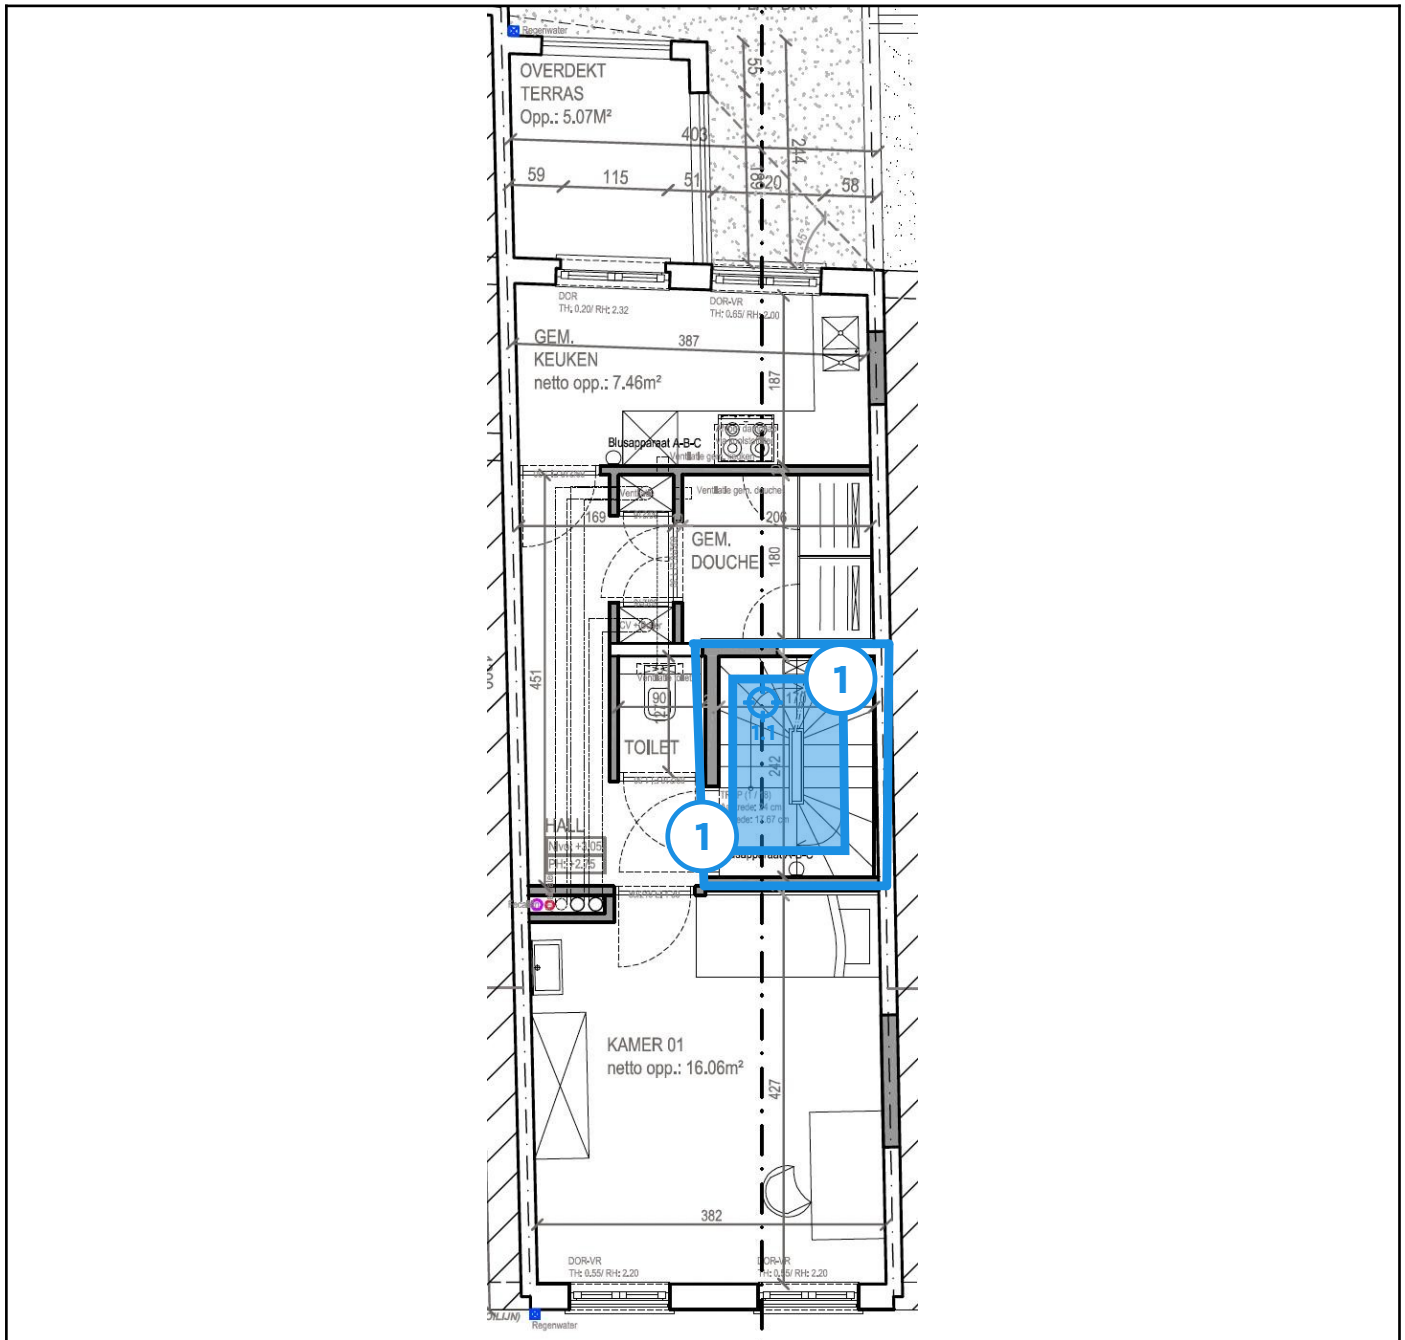
Plan 1.3: V+1 Pleisterwerk traphal

Beschrijving	Type	Actie
1. Traphal pleisterwerk wanden	Geen asbest	-
1.1 Code: MM01	Mengmonster	-

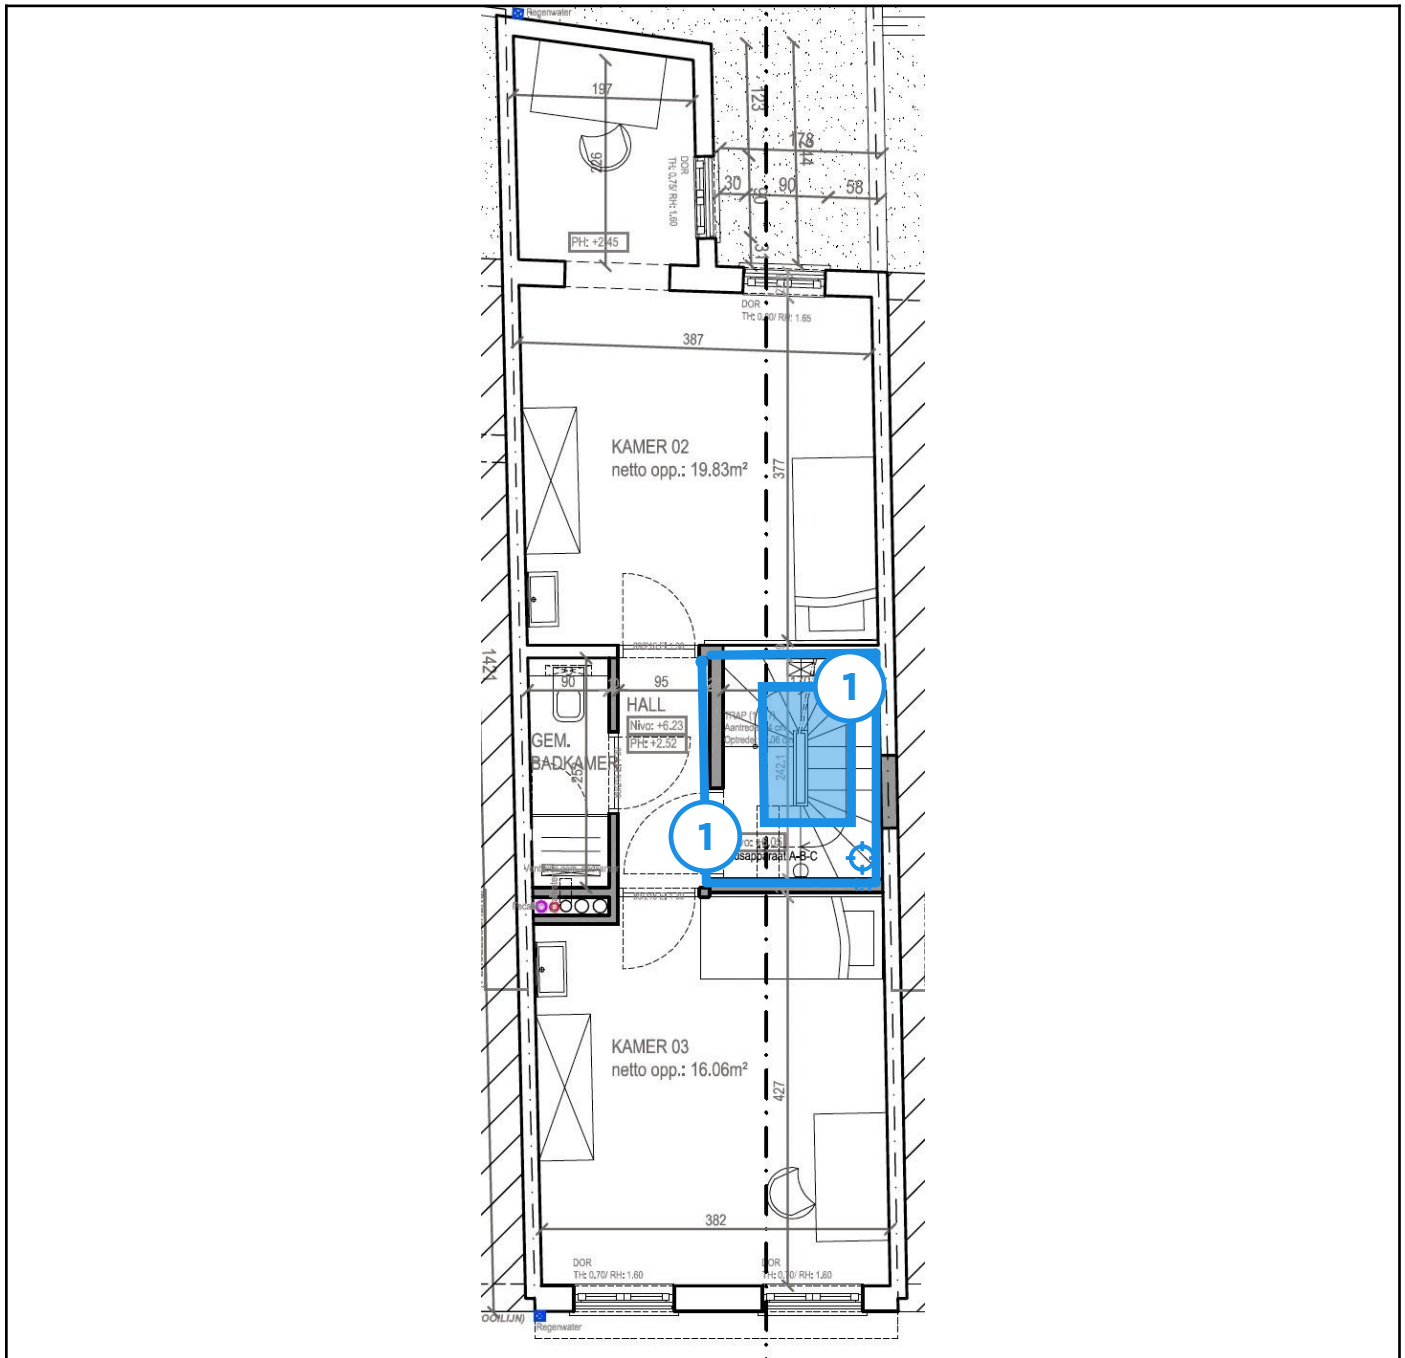
Plan 1.4: V+2 Pleisterwerk traphal

Beschrijving	Type	Actie
1. Traphal pleisterwerk wanden	Geen asbest	-
1.1 Code: MM01	Mengmonster	-

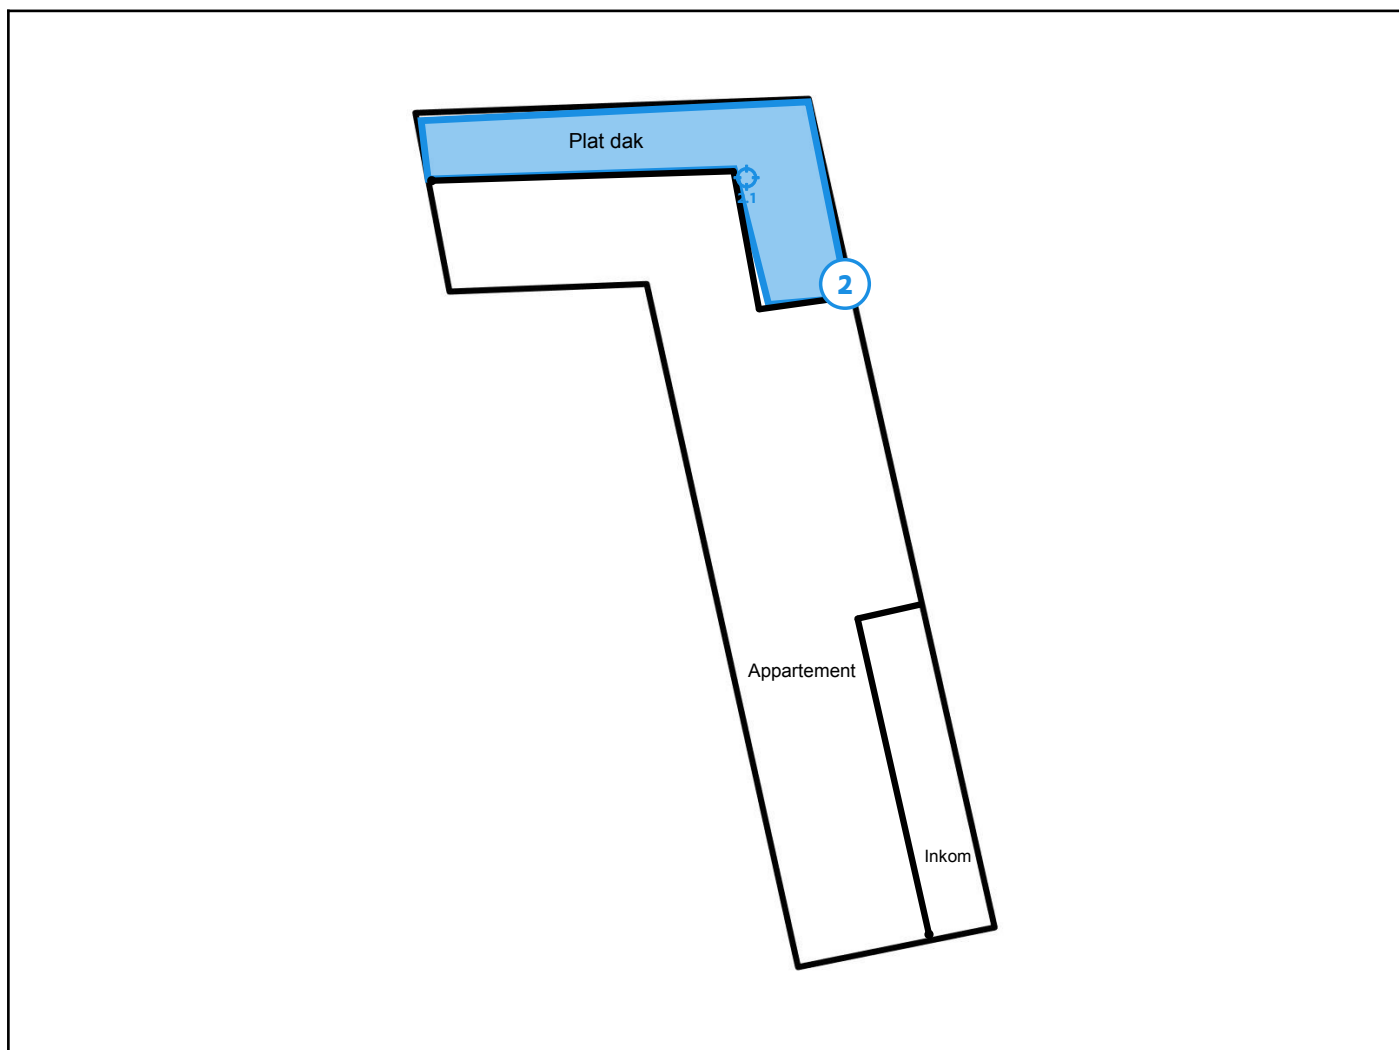
Plan 1.6: V+2 Plat dak roofing

Beschrijving	Type	Actie
2. Plat dak roofing	Geen asbest	-
2.1 Code: MM03	Puntmonster	-

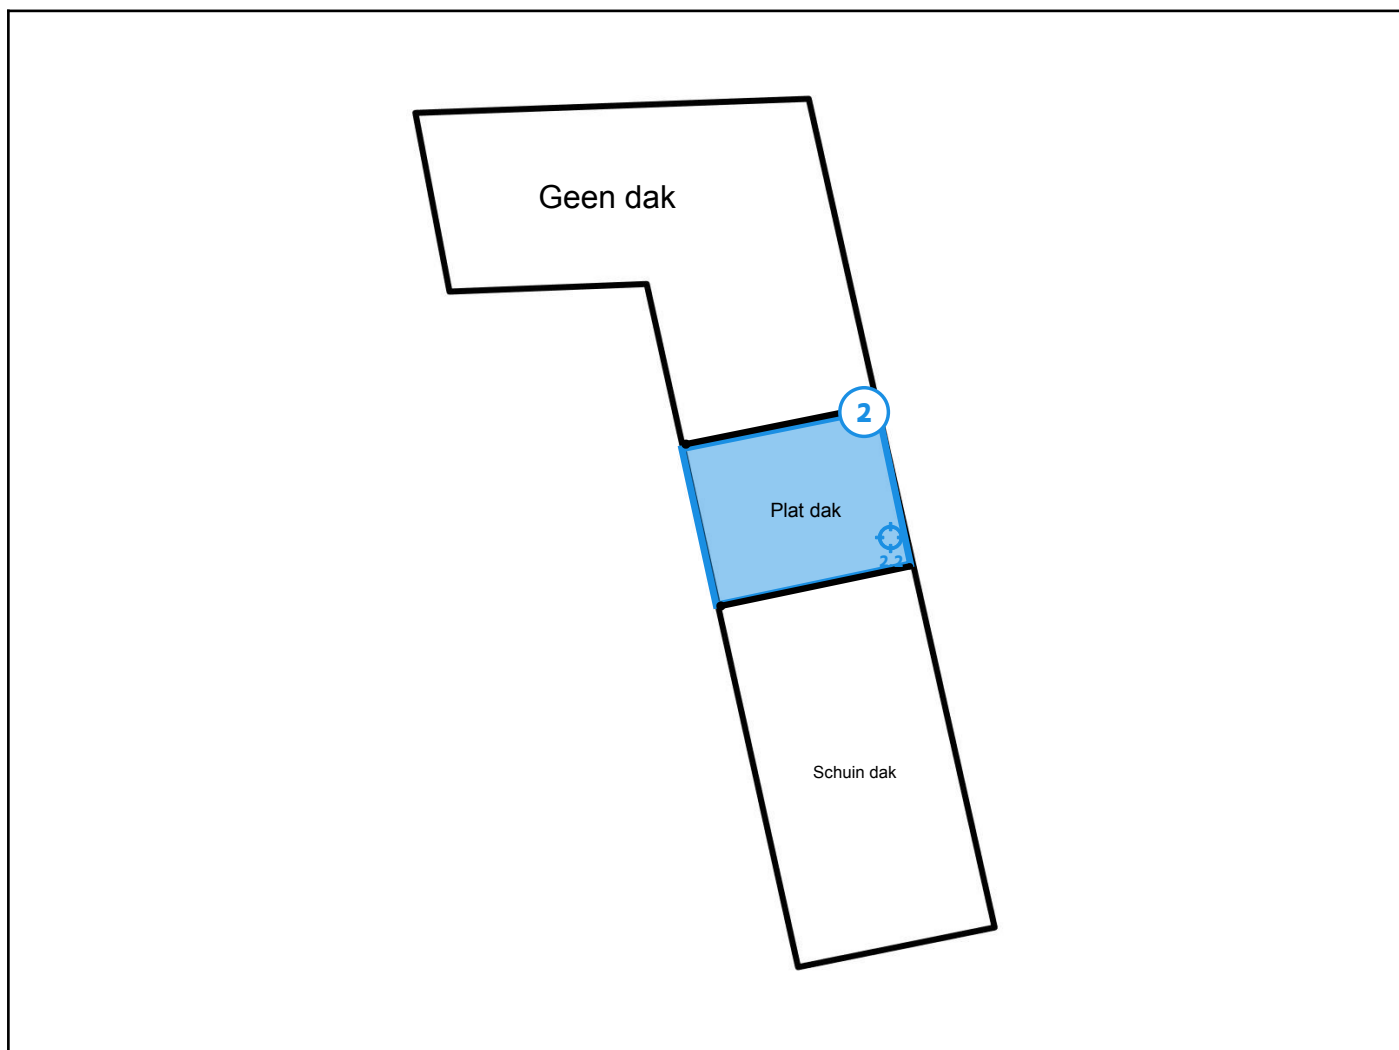
Plan 1.7: V+3 Plat dak roofing

Beschrijving	Type	Actie
2. Plat dak roofing	Geen asbest	-
2.2 Code: MM05	Puntmonster	-

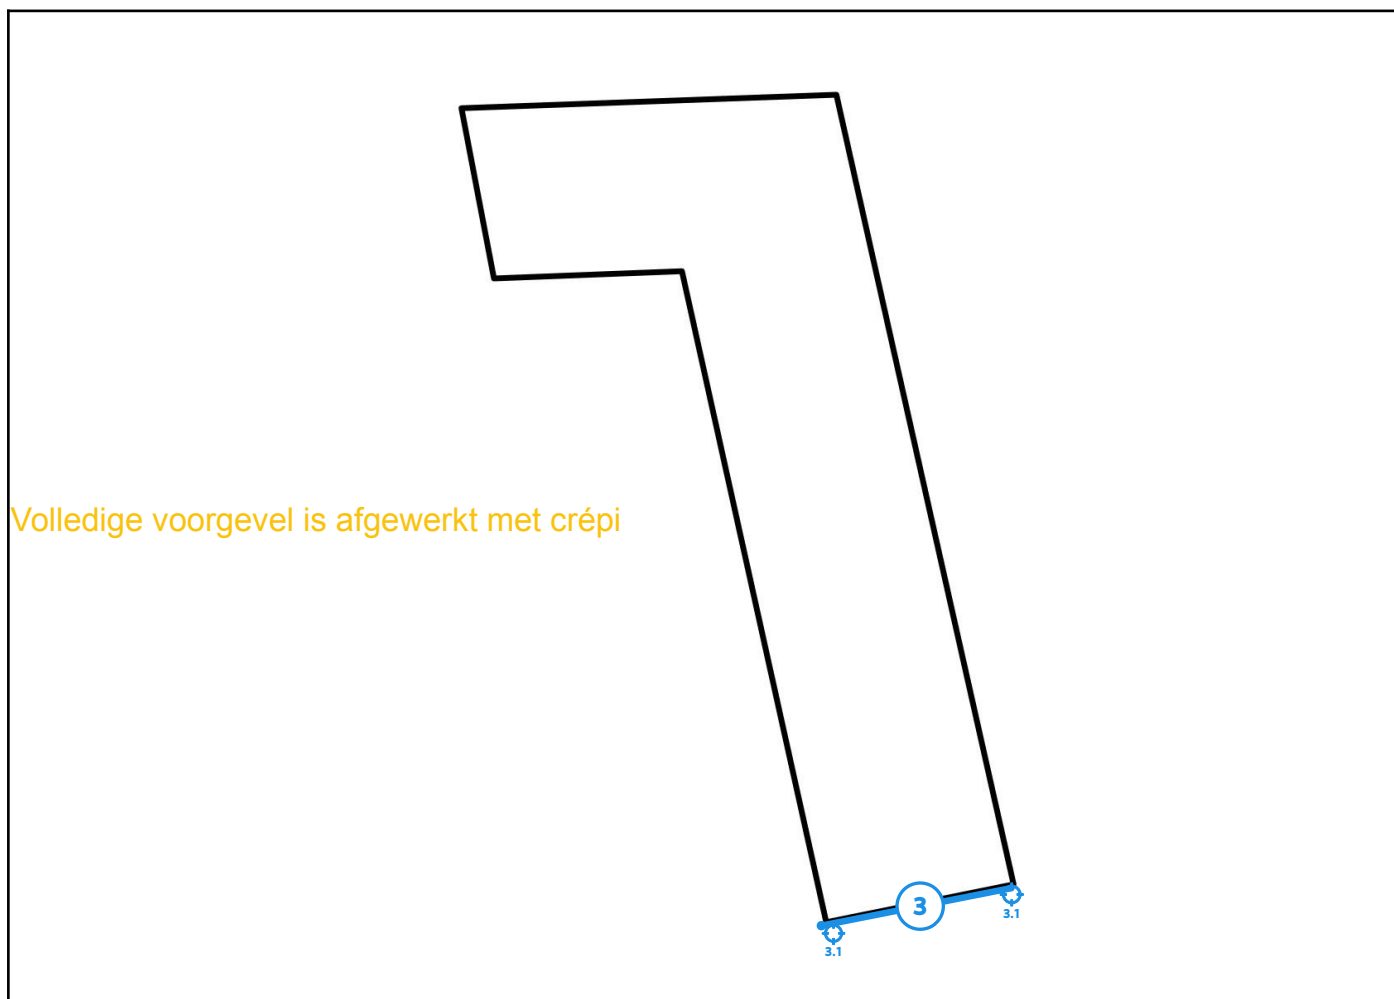
Plan 1.11: Voorgevel crépi

Beschrijving	Type	Actie
3. Voorgevel crepi	Geen asbest	-
3.1 Code: MM06	Mengmonster	-

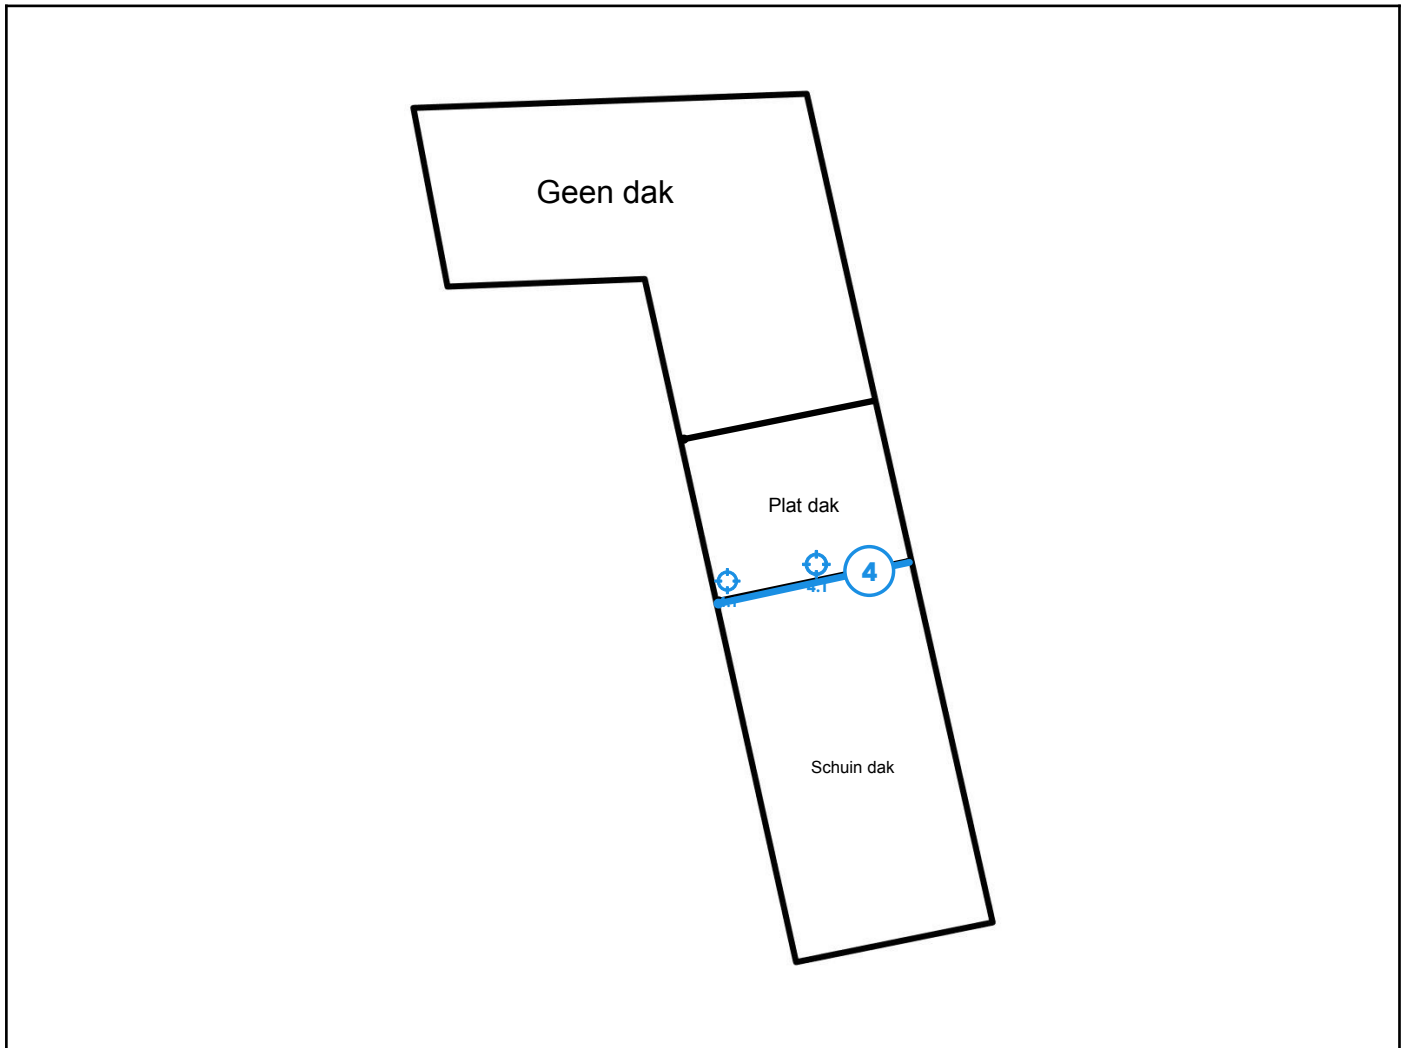
Plan 1.12: Achtergevel crépi

Beschrijving	Type	Actie
4. Achtergevel crepi	Geen asbest	-
4.1 Code: MM04	Mengmonster	-

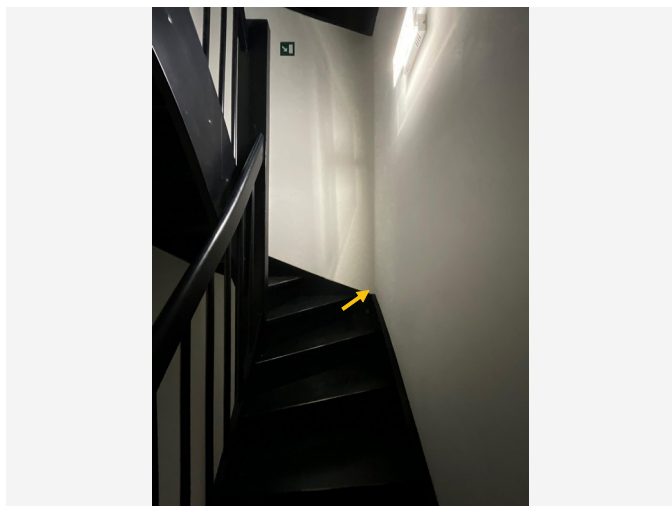
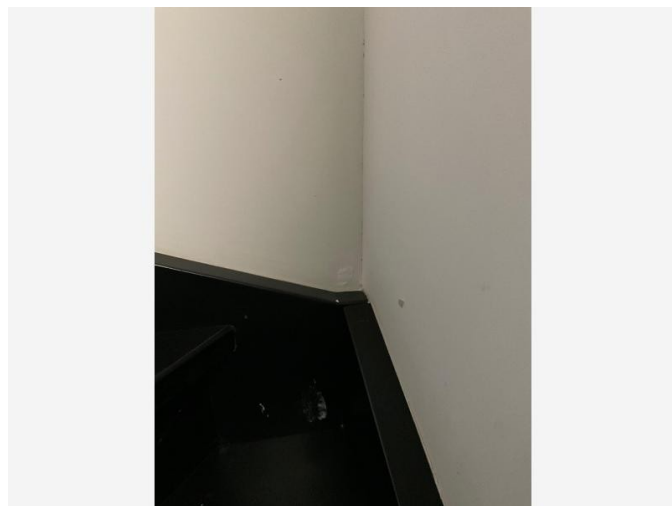
Conclusie

Geen asbest

Beschrijving	Traphal pleisterwerk wanden
Omgeving	Binnen
Primaire drager	Binnenwand
Bindmiddel van materiaal	Gips - kalk
Gebondenheid op basis van bindmiddel	Niet-hechtgebonden
Hoeveelheid (oppervlakte - dikte - aantal)	• 80,00 m ² - 0,50 cm - 1 stuk
Totaal volume	0,40 m ³
Identificatiemethode	Een monstername door de asbestdeskundige met laboanalyse door een asbestlabo.
Destructieve handeling voor identificatie	Nee

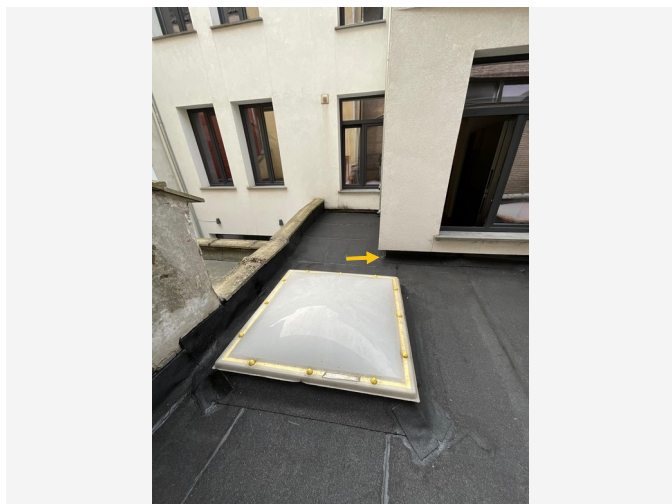
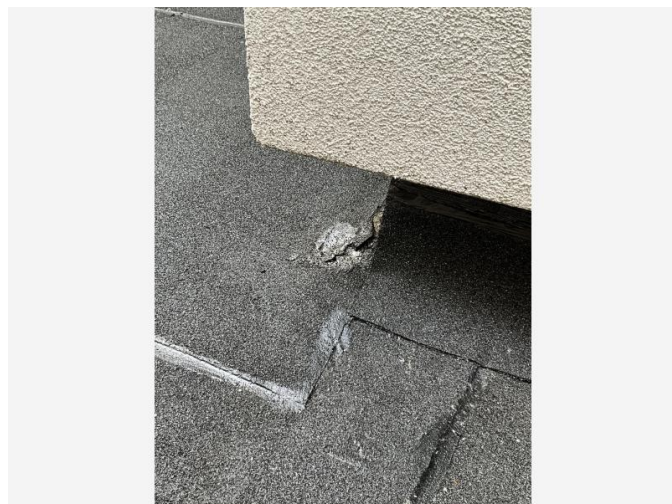
Fiche 2: Plat dak roofing

Conclusie

Geen asbest

Beschrijving	Plat dak roofing
Omgeving	Buiten
Primaire drager	Plat dak
Bindmiddel van materiaal	Bitumen (roofing, teer, asfalt)
Gebondenheid op basis van bindmiddel	Hecht
Hoeveelheid (oppervlakte - aantal)	<ul style="list-style-type: none">• 20,00 m² - 1 stuk• 15,00 m² - 1 stuk
Totale oppervlakte	35,00 m ²
Identificatiemethode	Een monstername door de asbestdeskundige met laboanalyse door een asbestlabo.
Destructieve handeling voor identificatie	Nee
Opmerking	<p>Om lekschade te voorkomen stalen we enkel de toplaag, onderliggend kunnen steeds nog oude asbestverdachte lagen aanwezig zijn.</p> <p>Verder destructief onderzoek kan hierover uitsluitsel geven.</p>

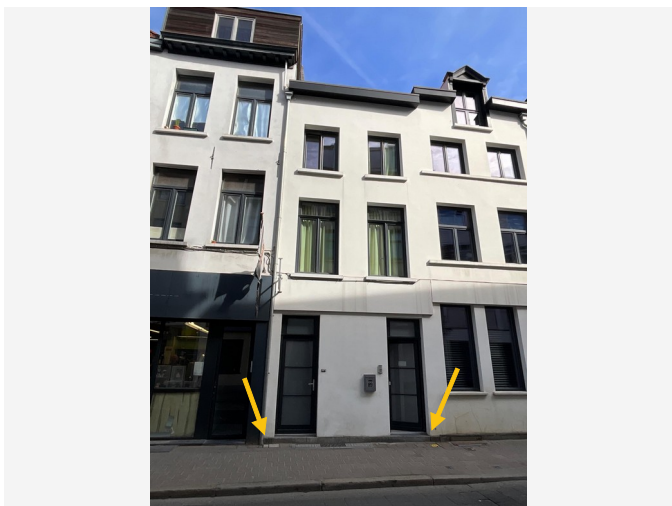
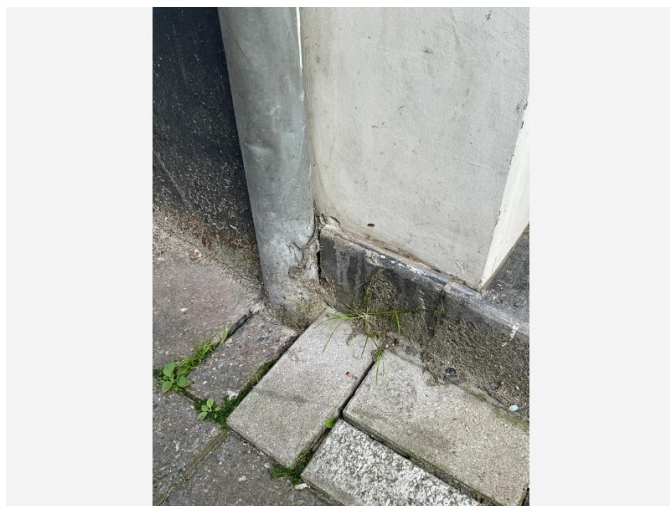
Fiche 3: Voorgevel crepi

Conclusie

Geen asbest

Beschrijving	Voorgevel crepi
Omgeving	Buiten
Primaire drager	Wand buitenschil
Bindmiddel van materiaal	Cement
Gebondenheid op basis van bindmiddel	Hecht
Hoeveelheid (gewicht - aantal)	<ul style="list-style-type: none">• 700,00 kg - 1 stuk
Totaal gewicht	700,00 kg
Identificatiemethode	Een monstername door de asbestdeskundige met laboanalyse door een asbestlabo.
Destructieve handeling voor identificatie	Nee

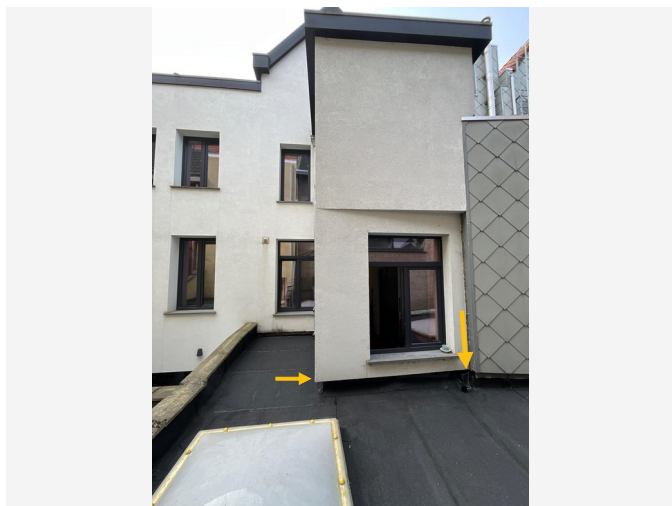
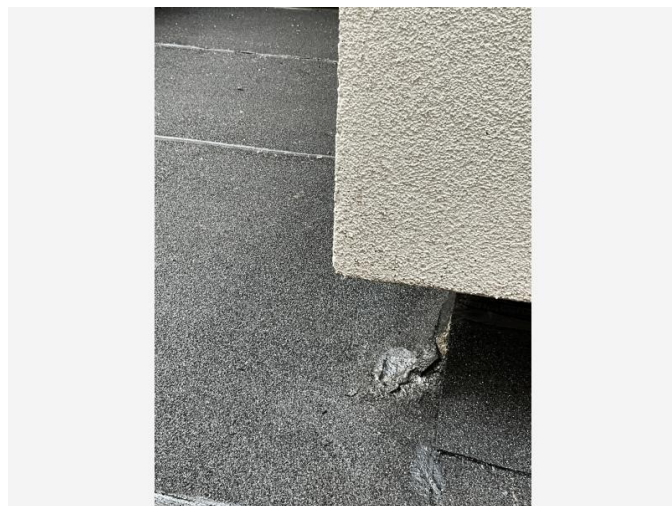
Fiche 4: Achtergevel crepi

Conclusie

Geen asbest

Beschrijving	Achtergevel crepi
Omgeving	Buiten
Primaire drager	Wand buitenschil
Bindmiddel van materiaal	Cement
Gebondenheid op basis van bindmiddel	Hecht
Hoeveelheid (gewicht - aantal)	<ul style="list-style-type: none">• 400,00 kg - 1 stuk
Totaal gewicht	400,00 kg
Identificatiemethode	Een monstername door de asbestdeskundige met laboanalyse door een asbestlabo.
Destructieve handeling voor identificatie	Nee
Opmerking	Achtergevel is van 1ste verdieping tot boven afgewerkt met crépi. Staalname op V+2 genomen.

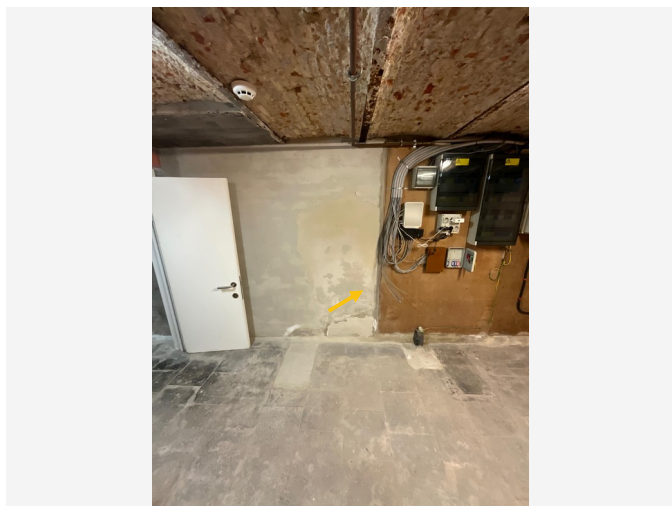
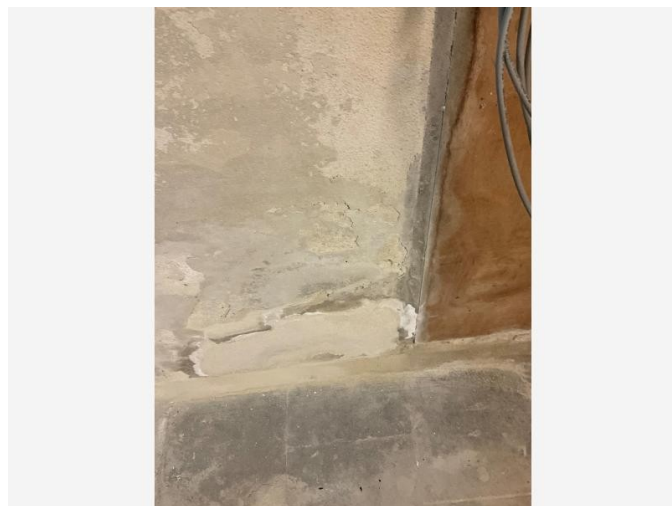
Conclusie

Geen asbest

Beschrijving	V-1 kelder cemetering
Omgeving	Binnen
Primaire drager	Binnenwand
Bindmiddel van materiaal	Cement
Gebondenheid op basis van bindmiddel	Hecht
Hoeveelheid (gewicht - aantal)	<ul style="list-style-type: none">• 300,00 kg - 1 stuk
Totaal gewicht	300,00 kg
Identificatiemethode	Een monstername door de asbestdeskundige met laboanalyse door een asbestlabo.
Destructieve handeling voor identificatie	Nee

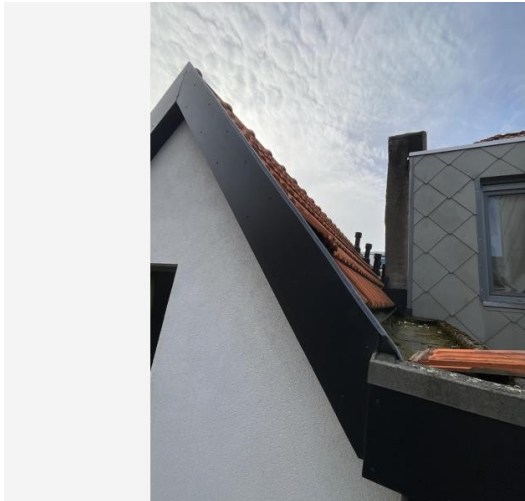
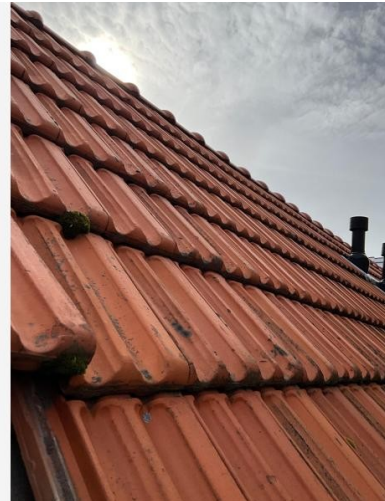
Beschrijving	Notitie	Terug te vinden op plannen
Fiche 6: Dakbedekking rode pannen	Schuin dak is afgewerkt met rode gebakken dakpannen. Geen asbestverdacht materiaal.	Plan 1.10: V+3 Dak rode dakpan
Fiche 7: Gebouw mastieken/ kitwerken	Recente ramen, bruine silicone afwerking. Geen asbestverdachte materialen.	Plan 1.13: Gebouw mastieken/ kitwerken
