Asbestinventarisatetest

Bikschotelaan 212/402, 2140 Antwerpen

Attestnummer : 20250421-000145.000

Uitgegeven op : 21.04.2025

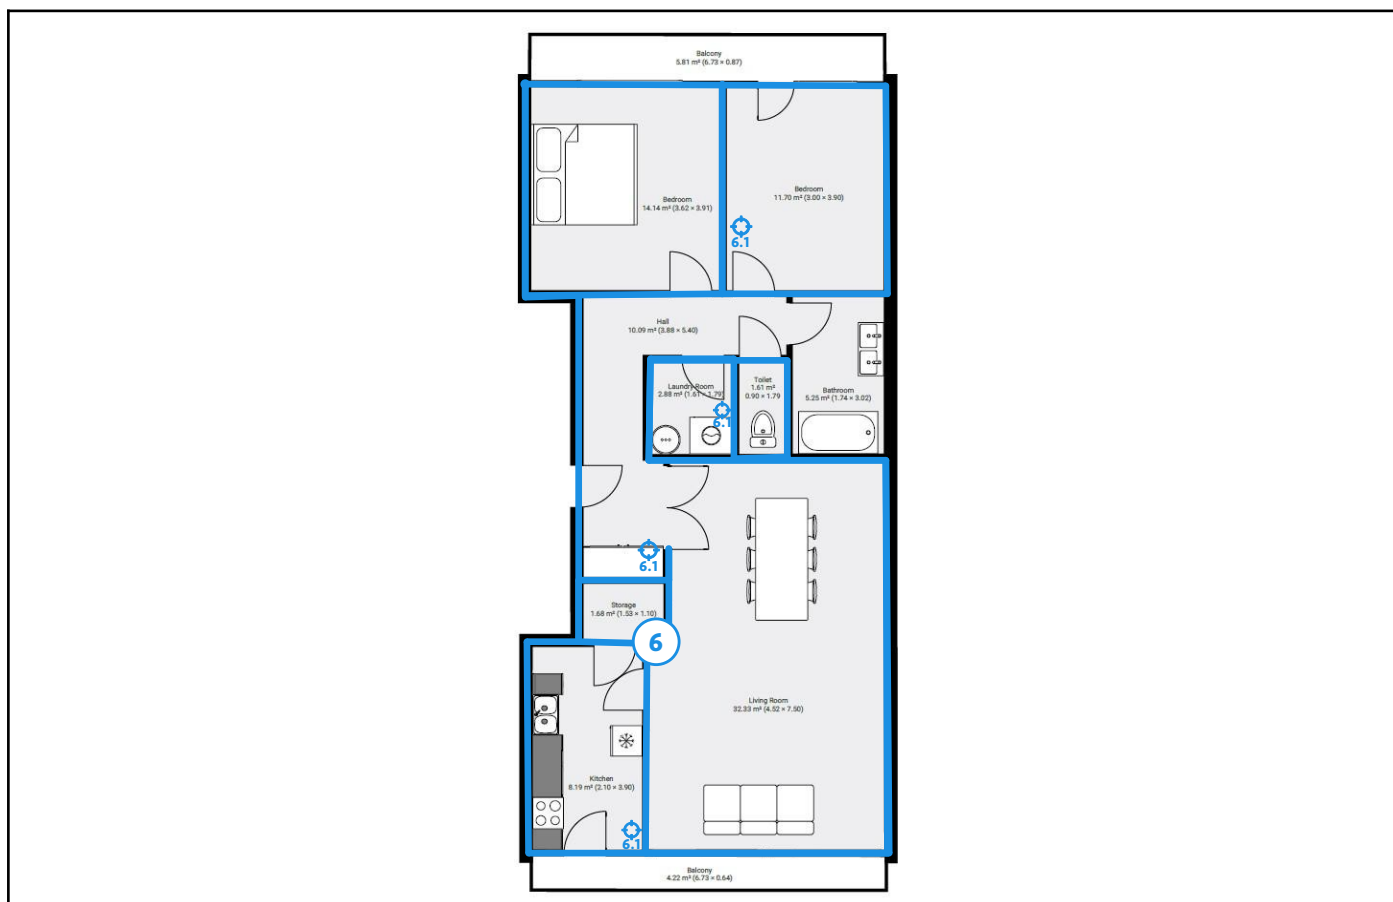
Plan 1.1: Plan pleisterwerk wand

Beschrijving	Type	Actie
6. Pleisterwerk wand	Geen asbest	-
6.1 Code: Mm01	Mengmonster	-

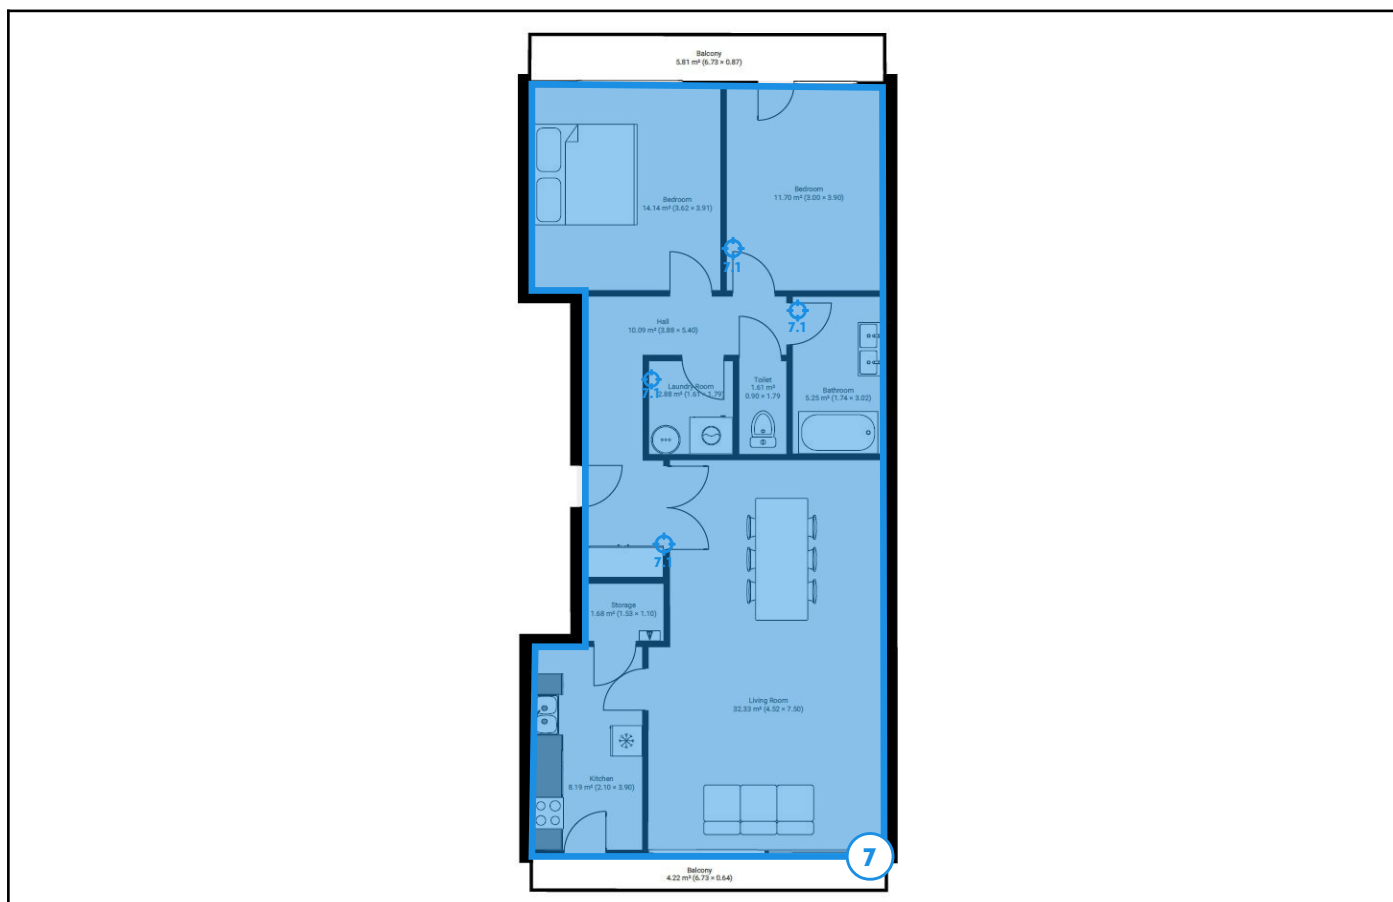
Plan 1.2: Plan pleisterwerk plafond

Beschrijving	Type	Actie
7. Pleisterwerk plafond	Geen asbest	-
7.1 Code: Mm02	Mengmonster	-

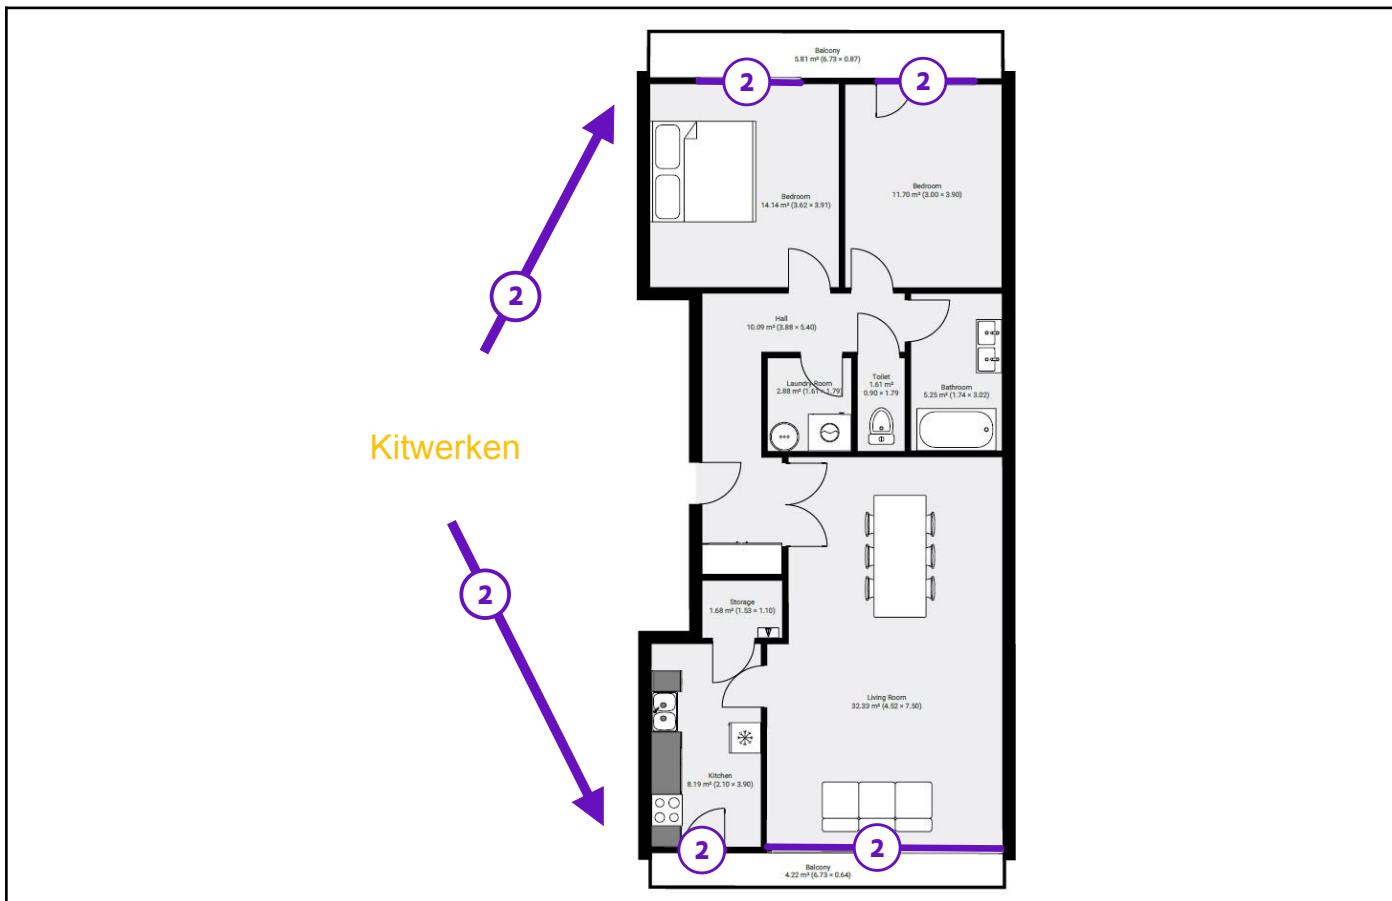
Plan 1.3: Plan kitwerk ramen

Beschrijving	Type	Actie
2. Kitwerk ramen	Advies	-

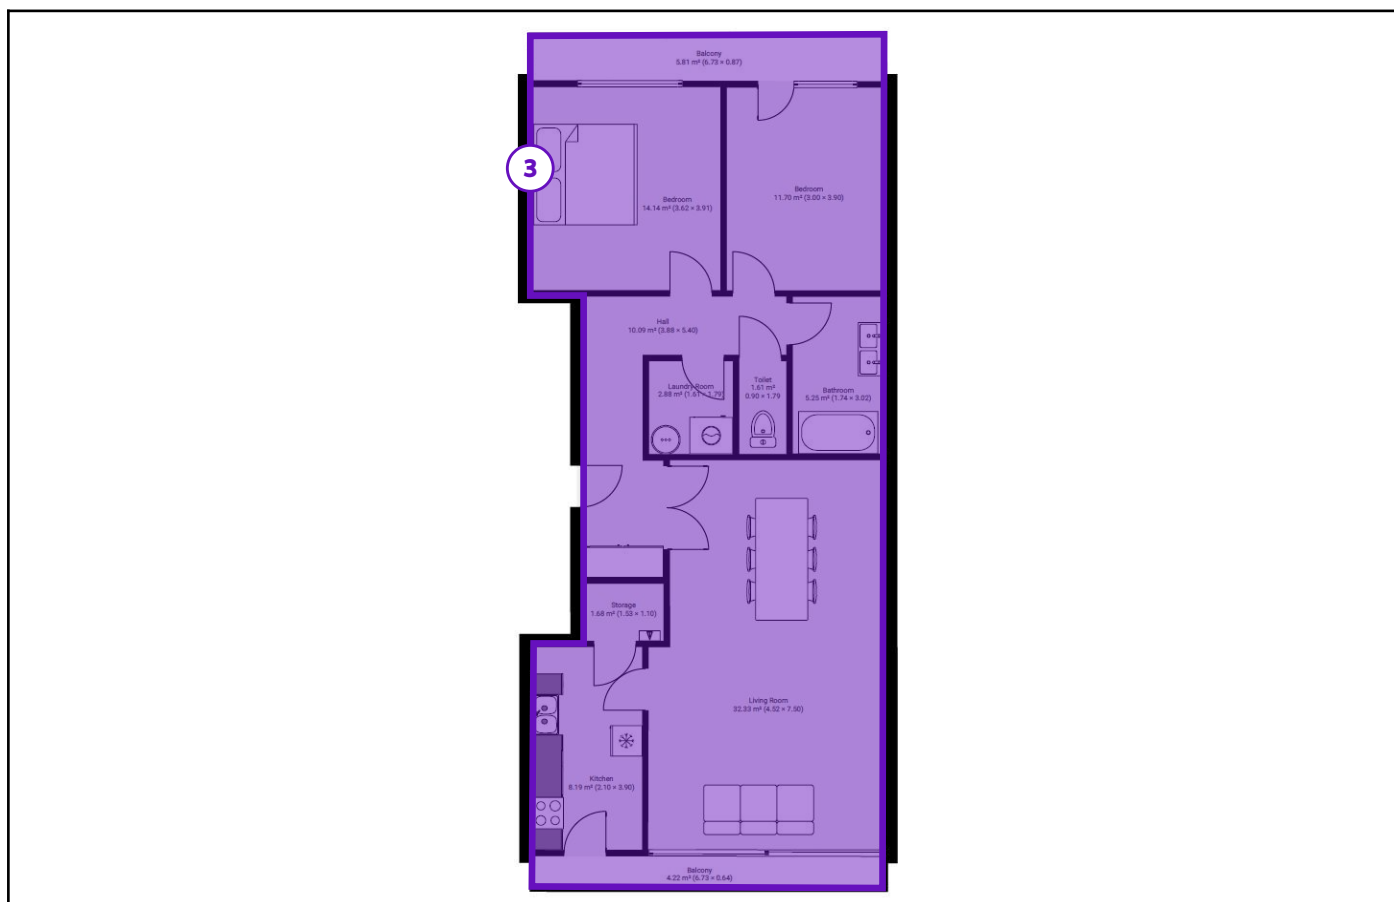
Plan 1.4: Plan ondervloer & tegel/vinyllijm

Beschrijving	Type	Actie
3. Ondervloer / Tegel/vinyllijm	Advies	-

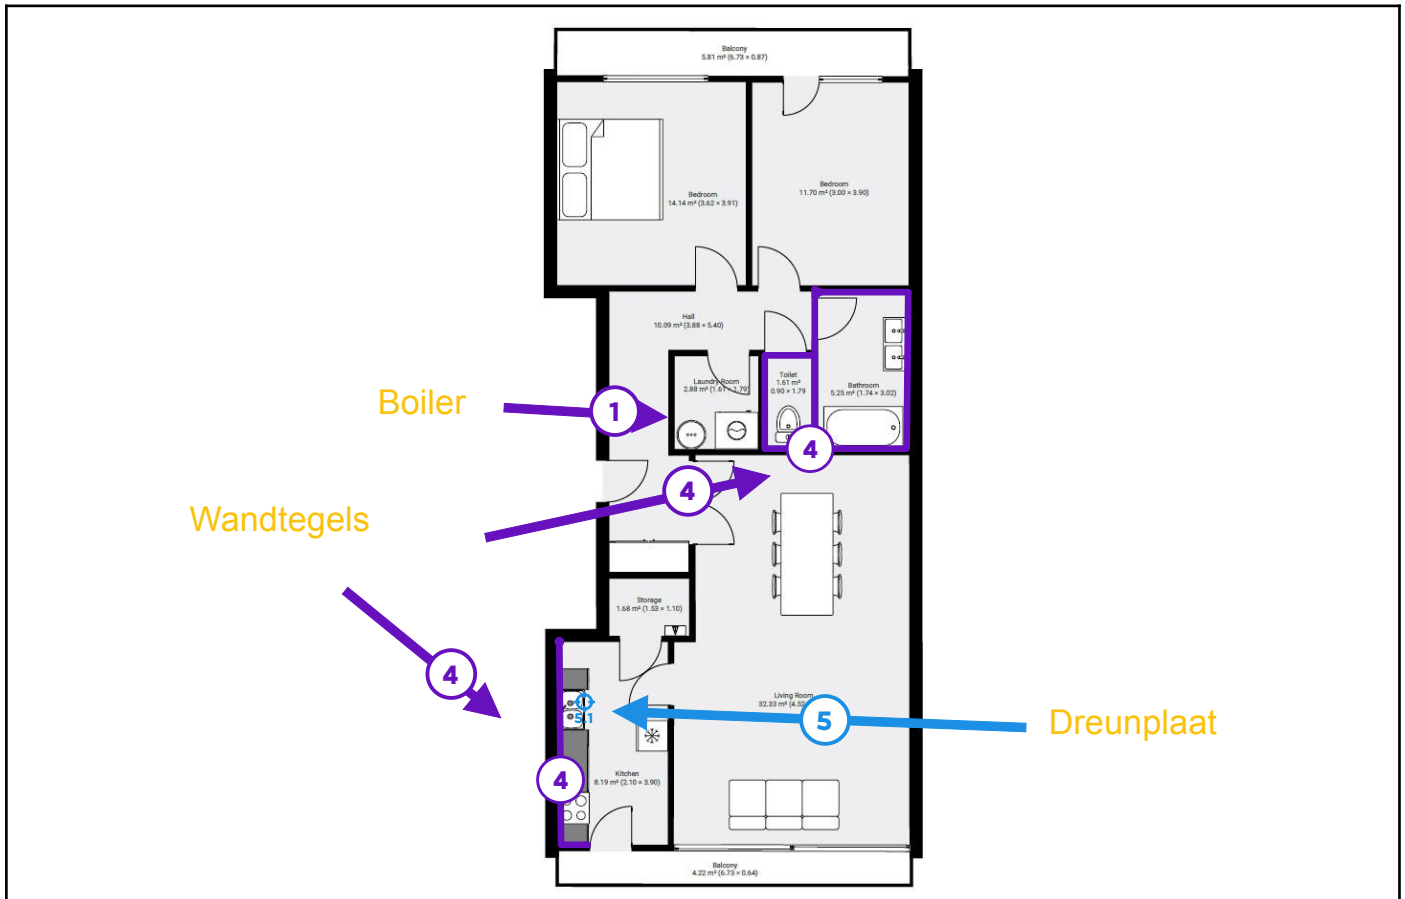
Plan 1.5: Plan wandtegels & dreunplaat

Beschrijving	Type	Actie
1. Boiler	Advies	-
4. Wandtegels	Advies	-
5. Dreunplaat gootsteen	Geen asbest	-
5.1 Code: Mm03	Puntmonster	-

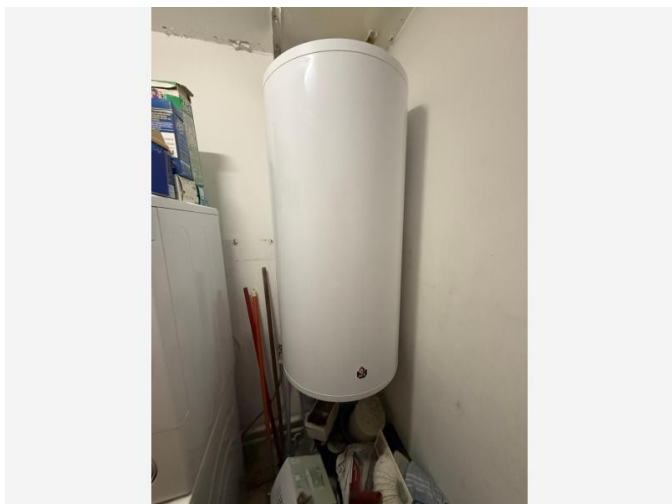
Boiler is recent vernieuwd en bijgevolg niet asbestverdacht.

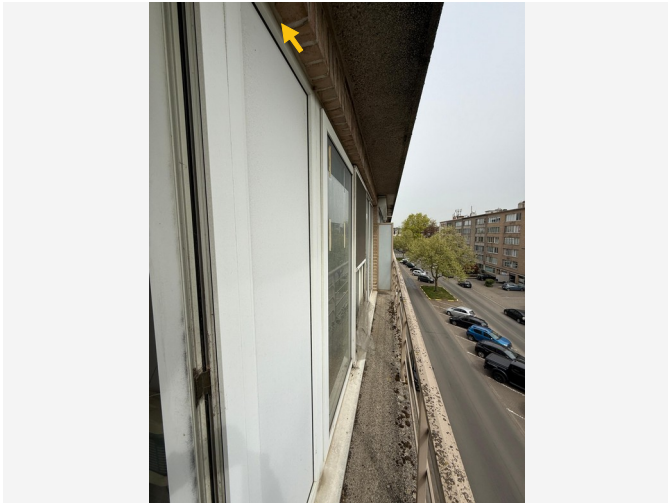
Recente ramen, flexibele transparante kit.

We hebben controle gedaan op verschillende plaatsen, het kan steeds zijn dat er alsnog resten asbesthoudende kit zouden aanwezig zijn. Aanvullende controle kan uitsluitel bieden.

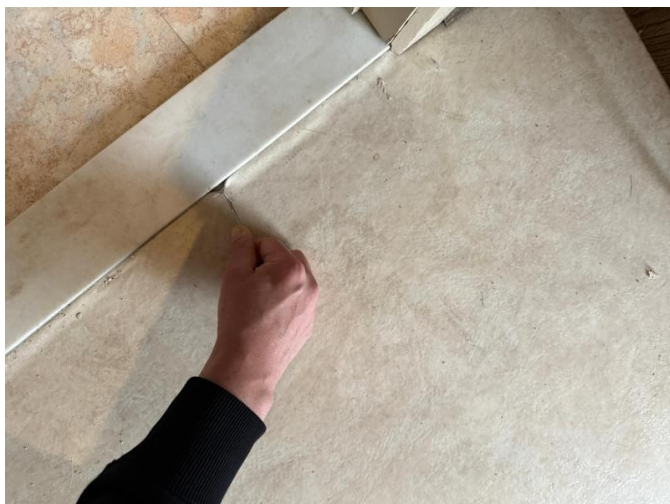
Oude tegels/ vloeren kunnen mogelijk verlijmd zijn met asbesthoudende materialen.

Onder de huidige vloeren kunnen nog restanten aanwezig zijn van oude vloeren.

Bij verwijdering kan verder destructief of aanvullend onderzoek hierover uitsluitsel geven.

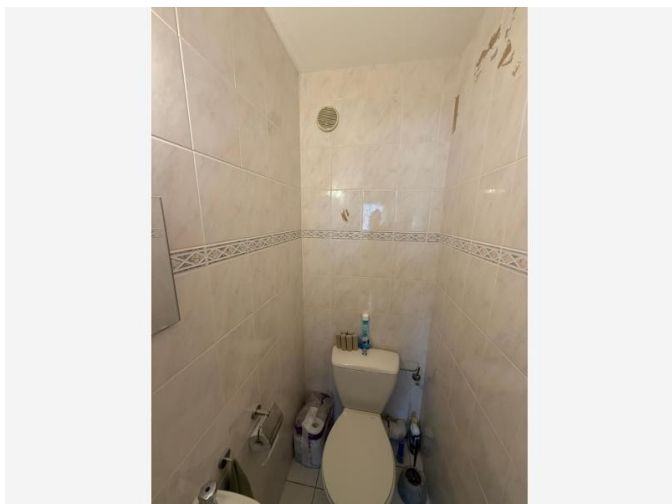
Keuken, badkamer en toilet zijn afgewerkt met tegels.

Oude tegels kunnen mogelijk verlijmd zijn met asbesthoudende materialen.

Bij verwijdering is verder aanvullend onderzoek nodig om hierover uitsluitel te geven.

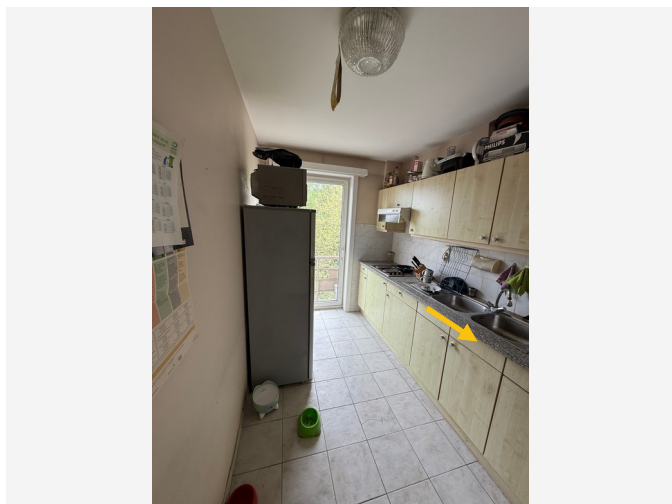
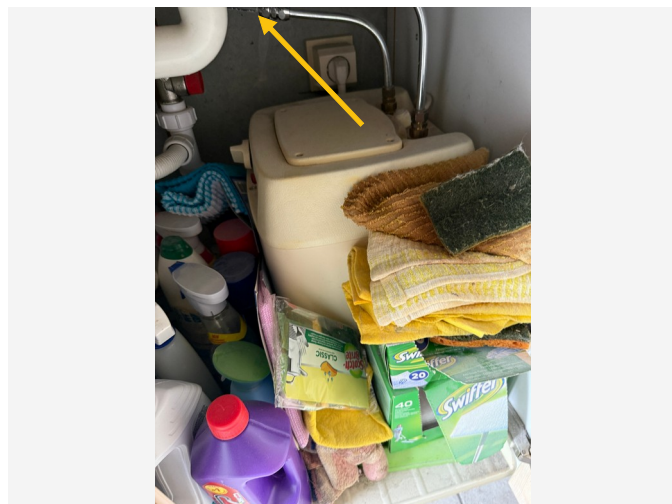
Fiche 5: Dreunplaat gootsteen

Geen asbest

#	Type	Referentie	Resultaat
5.1	Puntmonster	Mm03	Geen asbest

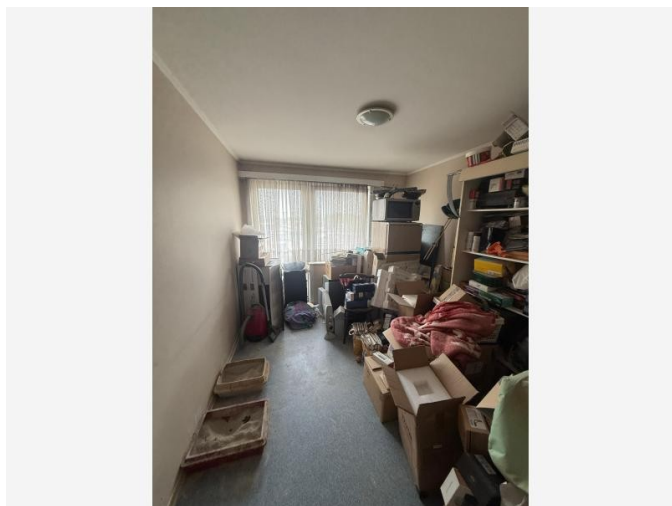
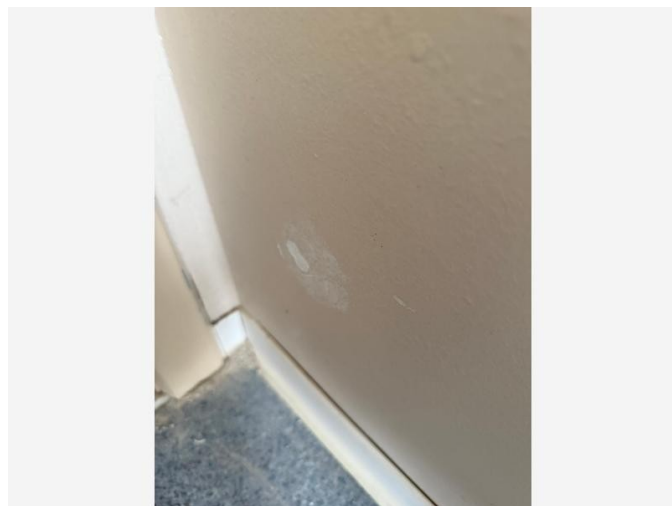
Fiche 6: Pleisterwerk wand

Geen asbest

#	Type	Referentie	Resultaat
6.1	Mengmonster	Mm01	Geen asbest

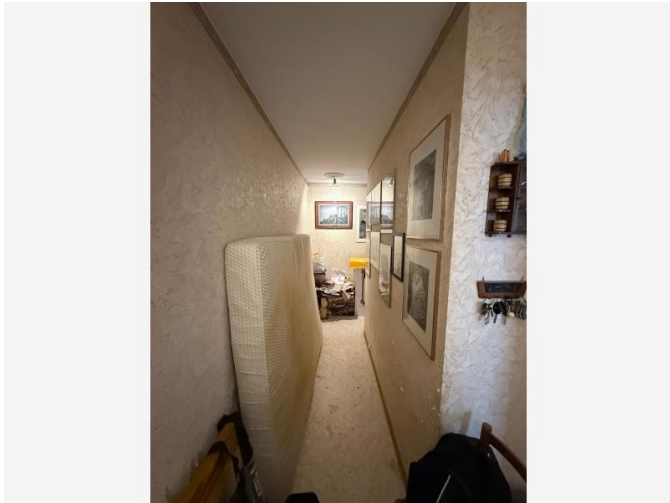
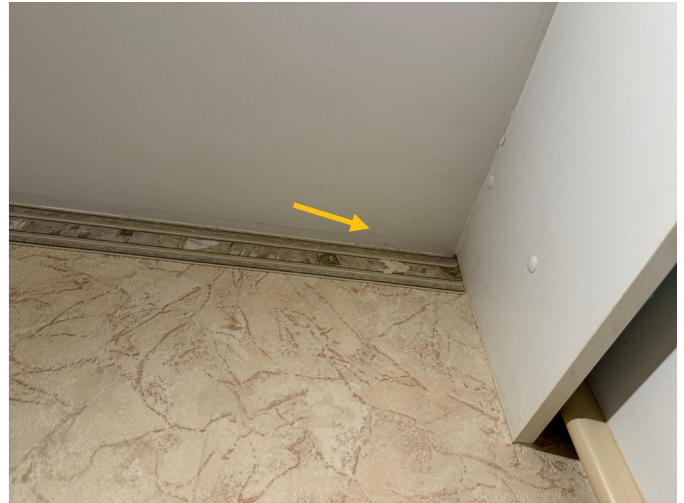
Fiche 7: Pleisterwerk plafond

Geen asbest

#	Type	Referentie	Resultaat
7.1	Mengmonster	Mm02	Geen asbest
