Asbestinventarisatetest

Kroonstraat 167/102, 2140 Antwerpen

Attestnummer : 20251111-000157.000

Uitgegeven op : 11.11.2025

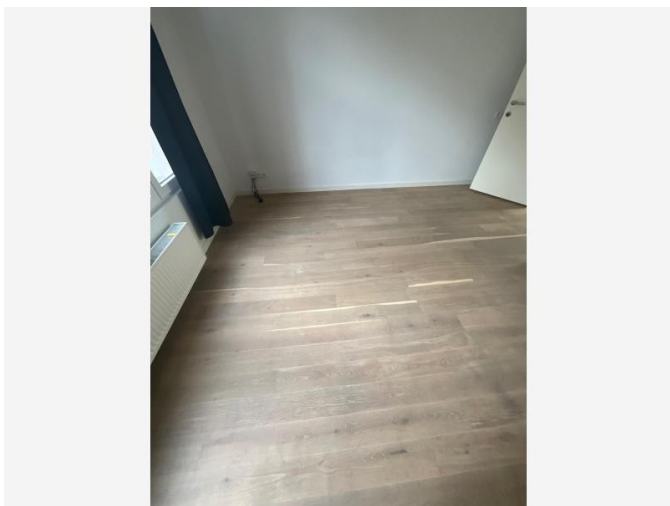
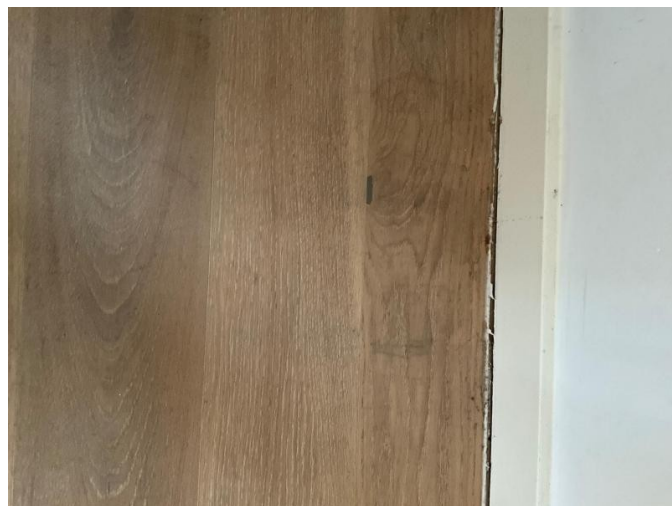
Oude laminaat/ parketvloeren kunnen mogelijk verlijmd zijn met asbesthoudende materialen.
Onder de huidige vloeren kunnen nog restanten aanwezig zijn van oude vloeren of ondervloeren.
Bij verwijdering kan verder destructief of aanvullend onderzoek hierover uitsluitsel geven.

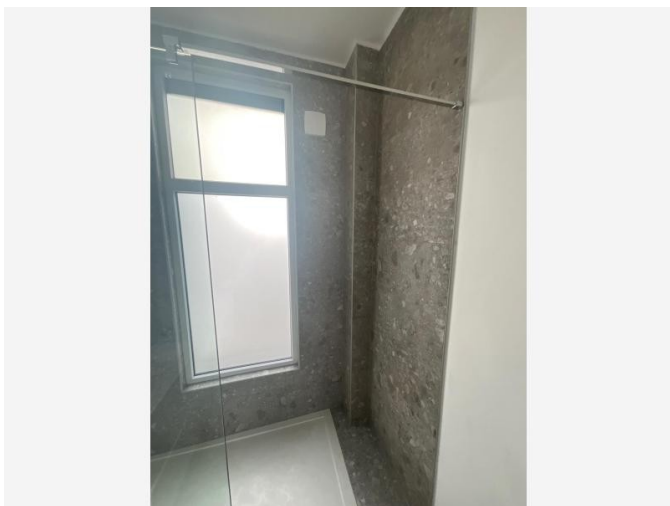
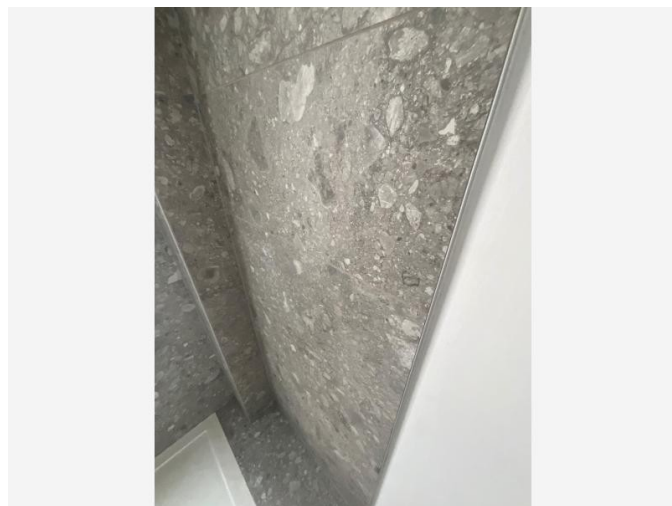
Oude wandtegels kunnen mogelijk verlijmd zijn met asbesthoudende materialen.

Onder de huidige tegels kunnen nog restanten aanwezig zijn van oude tegels of lijmlagen.

Bij verwijdering kan verder destructief of aanvullend onderzoek hierover uitsluitsel geven.

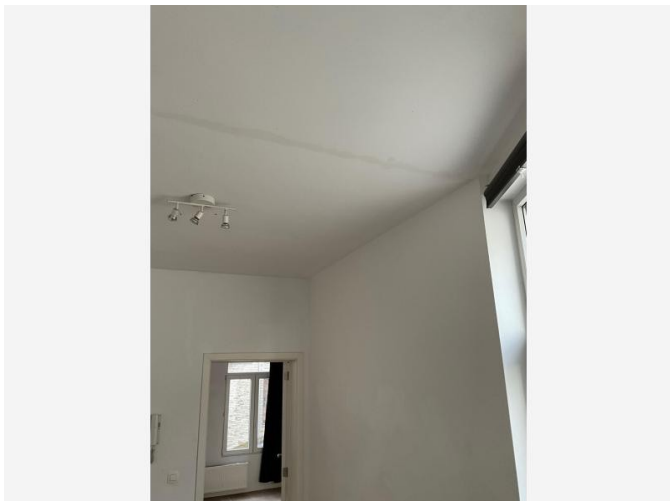
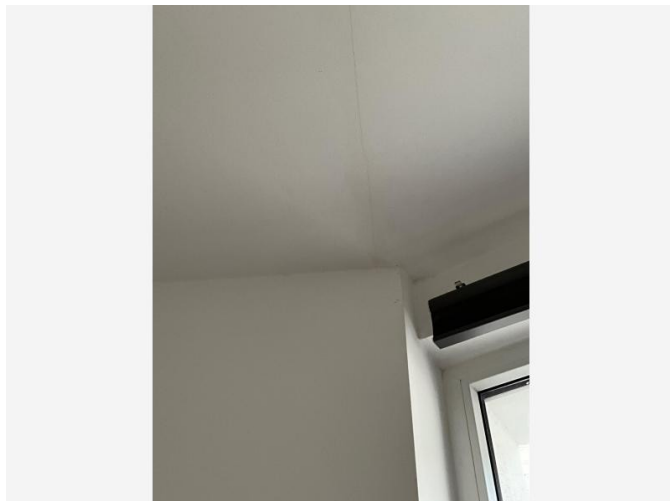
Fiche 3: Mogelijks verdachte toepassing achter vals plafond (appartement)

Alle plafonds zijn afgewerkt met valse plafonds in plaatmateriaal. Het is niet duidelijk of er pleisterwerk of andere verdachte toepassingen aanwezig zijn achter deze valse plafonds, het is aangewezen om bijkomend onderzoek uit te voeren bij werken.

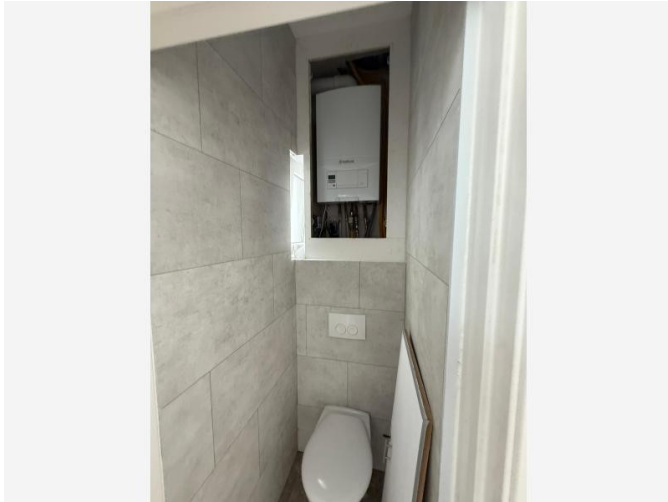
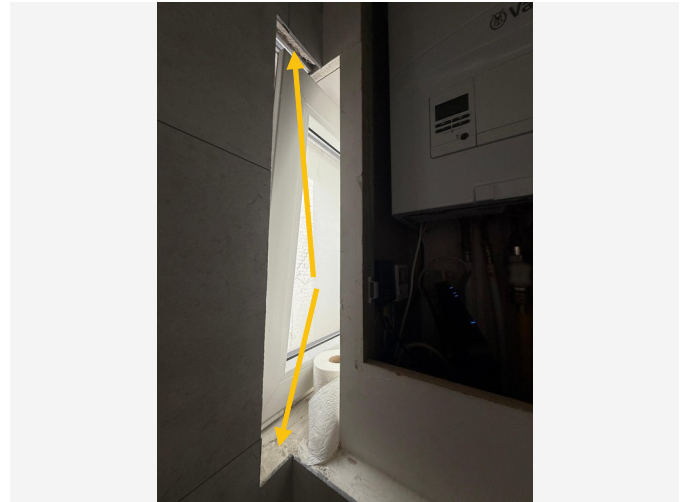
Fiche 4: Mogelijks verdachte toepassing achter valse wand/voorzetwand (toilet)

Enkele binnenwanden zijn afgewerkt met valse (voorzet)wanden. Het is niet duidelijk of er pleisterwerk of andere verdachte toepassingen aanwezig zijn achter deze valse wanden, het is aangewezen om bijkomend onderzoek uit te voeren bij werken.

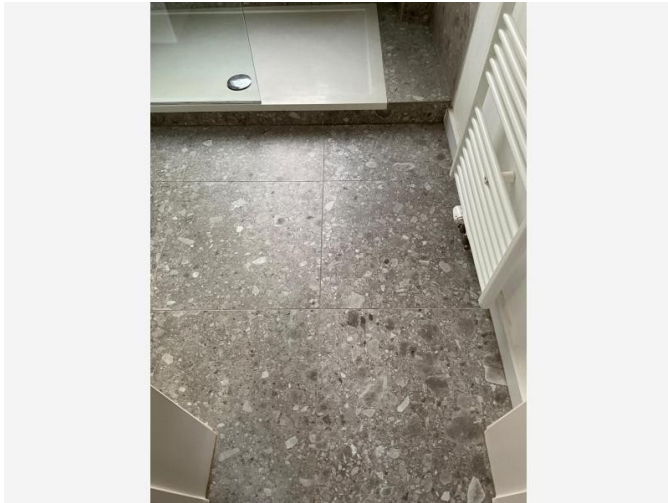
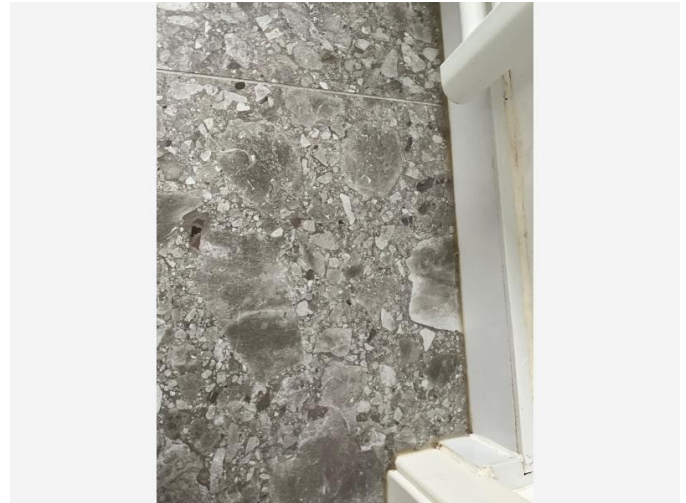
Oude tegels/ vloeren kunnen mogelijk verlijmd zijn met asbesthoudende materialen.

Onder de huidige vloeren kunnen nog restanten aanwezig zijn van oude vloeren.

Bij verwijdering kan verder destructief of aanvullend onderzoek hierover uitsluitsel geven.

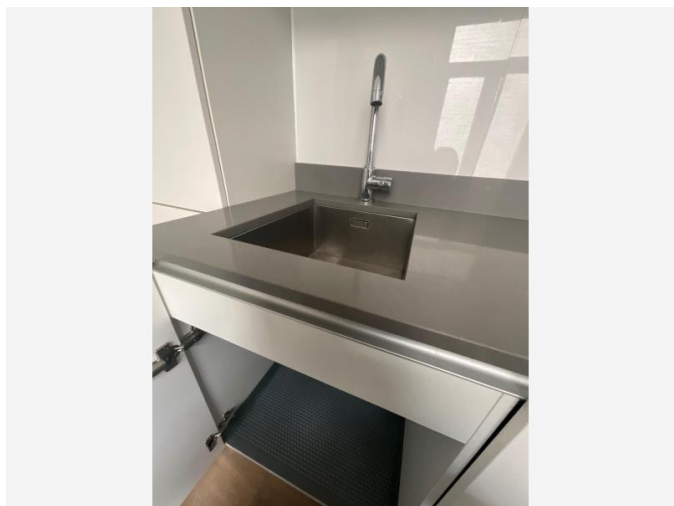
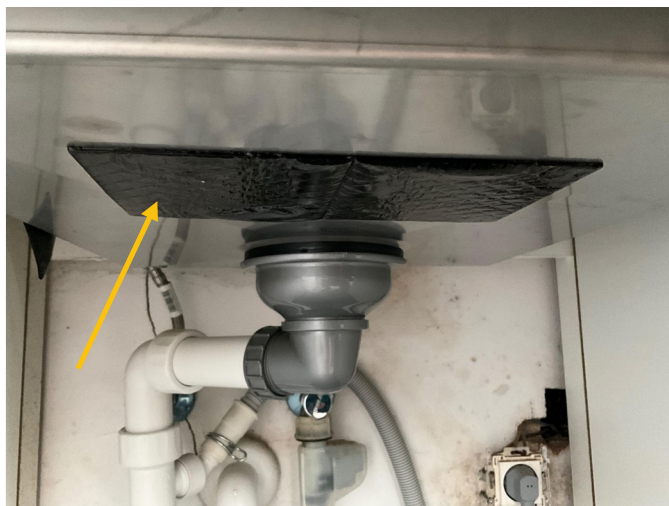
Geen asbest

| # | Type | Referentie | Resultaat |
|---|---|---|---|
| 6.1 | Puntmonster | Mm02 | Geen asbest |

| Opmerking | De gootsteen had geen productiekenmerk en ook een factuur ontbrak, hierdoor is er conform het IP overgegaan tot staalname om de toepassing te kunnen uitsluiten als asbestverdacht. |

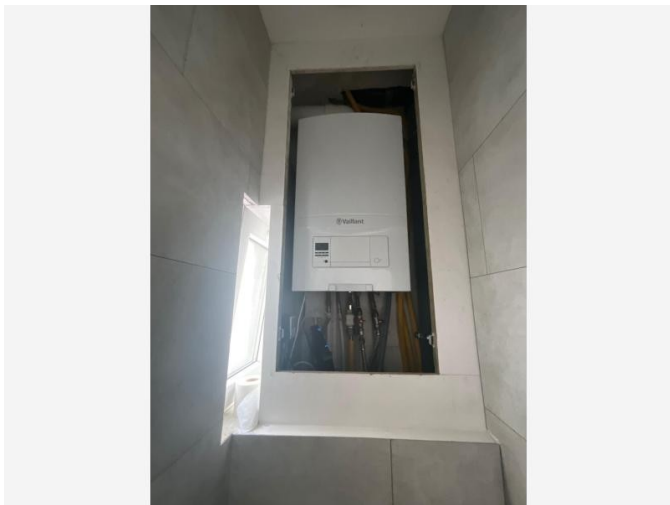
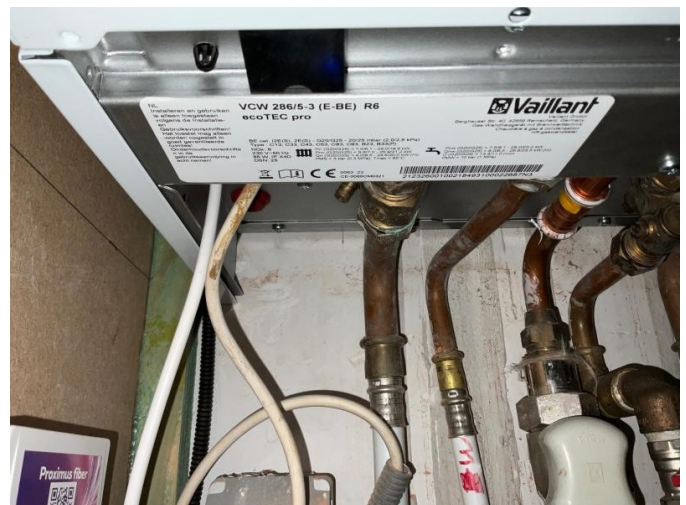
| Beschrijving | Notitie | Terug te vinden op plannen |
|---|--|---|
| Fiche 8: Doorstomer | De doorstomer is geproduceerd in 2023, hierdoor is deze niet verdacht. | Plan 1.5: V1 Kitwerk ramen + doorstomer |

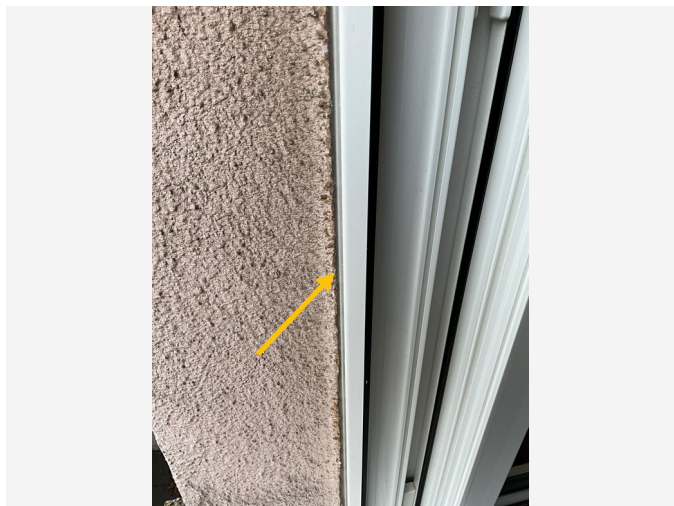
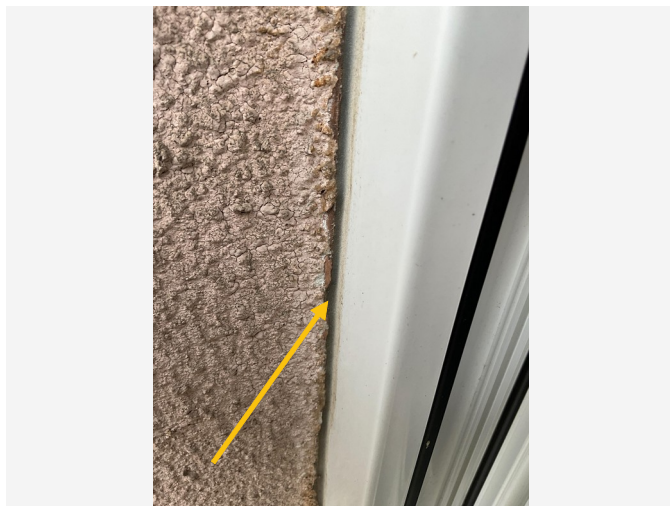
| Beschrijving | Notitie | Terug te vinden op plannen |
|---|--|---|
| Fiche 9: Kitwerk ramen | De mastiek werd gecontroleerd en als niet-asbesthoudend beschouwd. (zacht en elastisch) | Plan 1.5: V1 Kitwerk ramen + doorstomer |

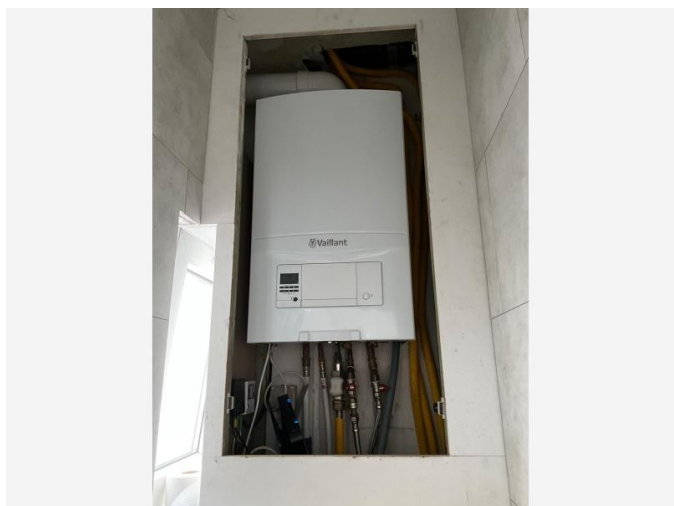
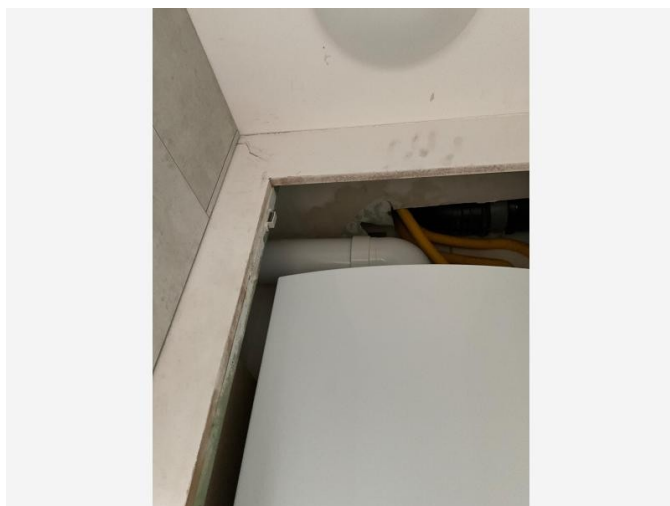
| Beschrijving | Notitie | Terug te vinden op plannen |
|---|--|---|
| Fiche 10: Rookgasafvoer | De visueel inspecteerbare rookgaskanalen zijn duidelijk nieuwe cocentrische buizen vervaardigd uit metaal/ijzer. Het is echter niet duidelijk of er zich elders in de schacht nog verdachte materialen bevinden. In geval van werken is het aangeraden aanvullend onderzoek te verrichten. | - |
