Asbestinventarisatattest

Herentalsebaan 6, 2140 Antwerpen
Gemeenschappelijke delen

Attestnummer : 20260327-000461.000

Uitgegeven op : 27.03.2026

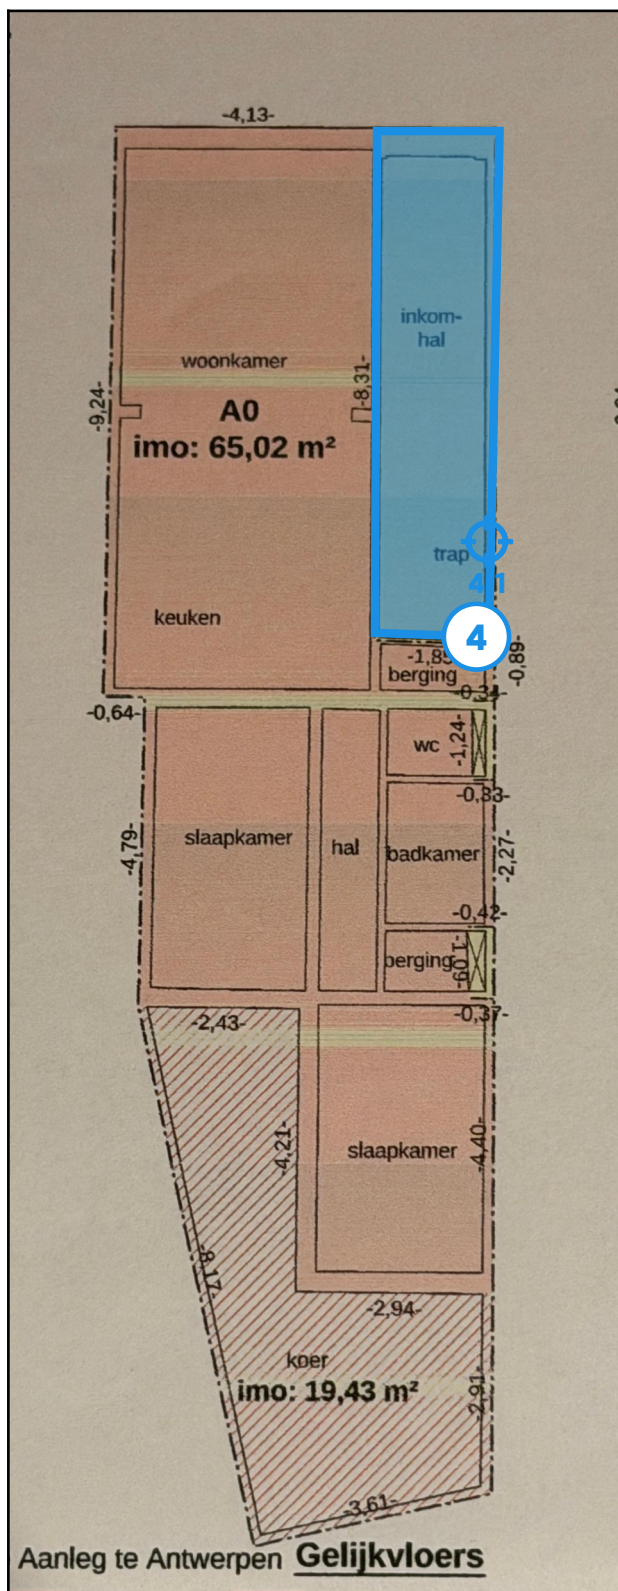
Plan 1.1: Gvl - pleisterwerk

4. pleisterwerk traphal	Geen asbest	-
4.1 Code: staal pleisterwerk muur	Mengmonster	-

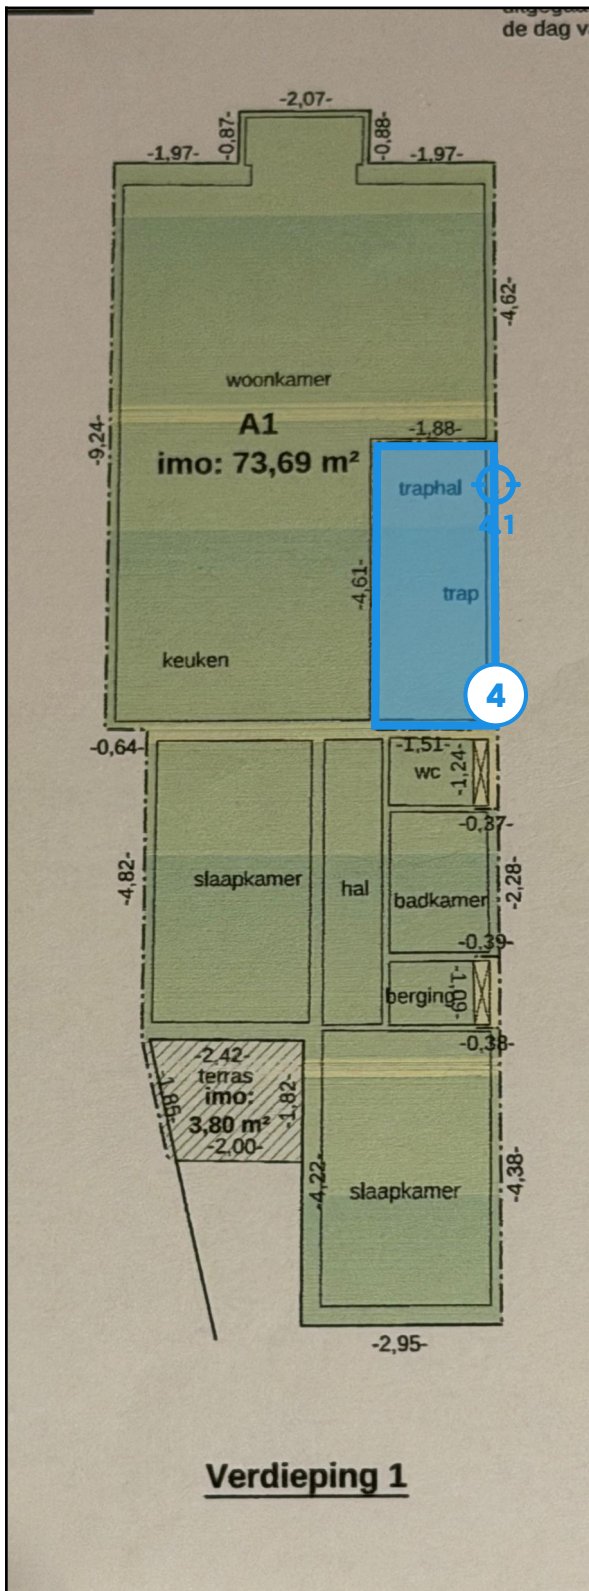
Plan 1.2: 1V - pleisterwerk

4. pleisterwerk traphal	Geen asbest	-
4.1 Code: staal pleisterwerk muur	Mengmonster	-

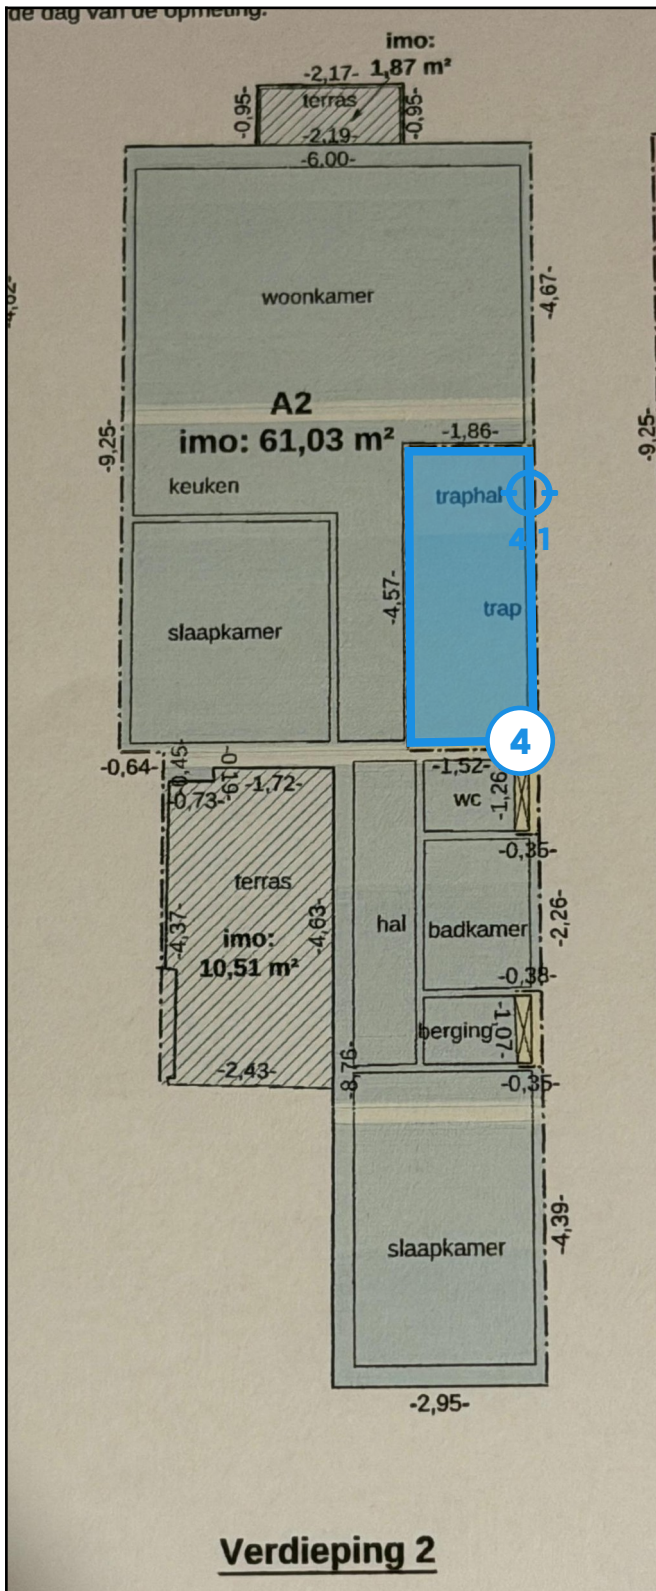
Plan 1.3: 2V - pleisterwerk

4. pleisterwerk traphal	Geen asbest	-
4.1 Code: staal pleisterwerk muur	Mengmonster	-

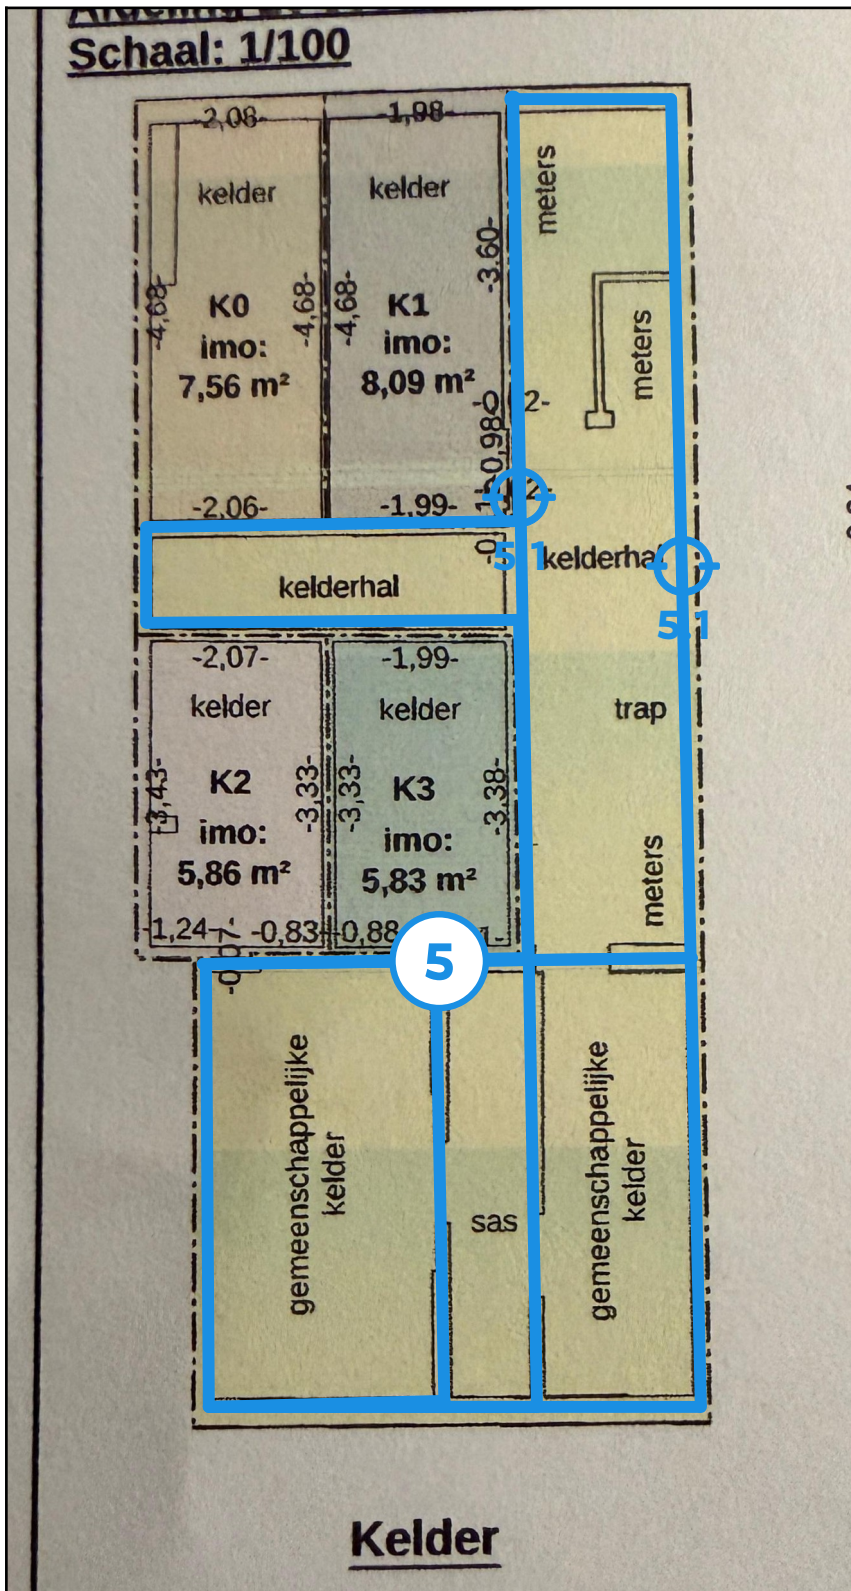
Plan 1.5: Kelder - cementering

5. Cementering kelder	Geen asbest	-
5.1 Code: staal cementering	Mengmonster	-

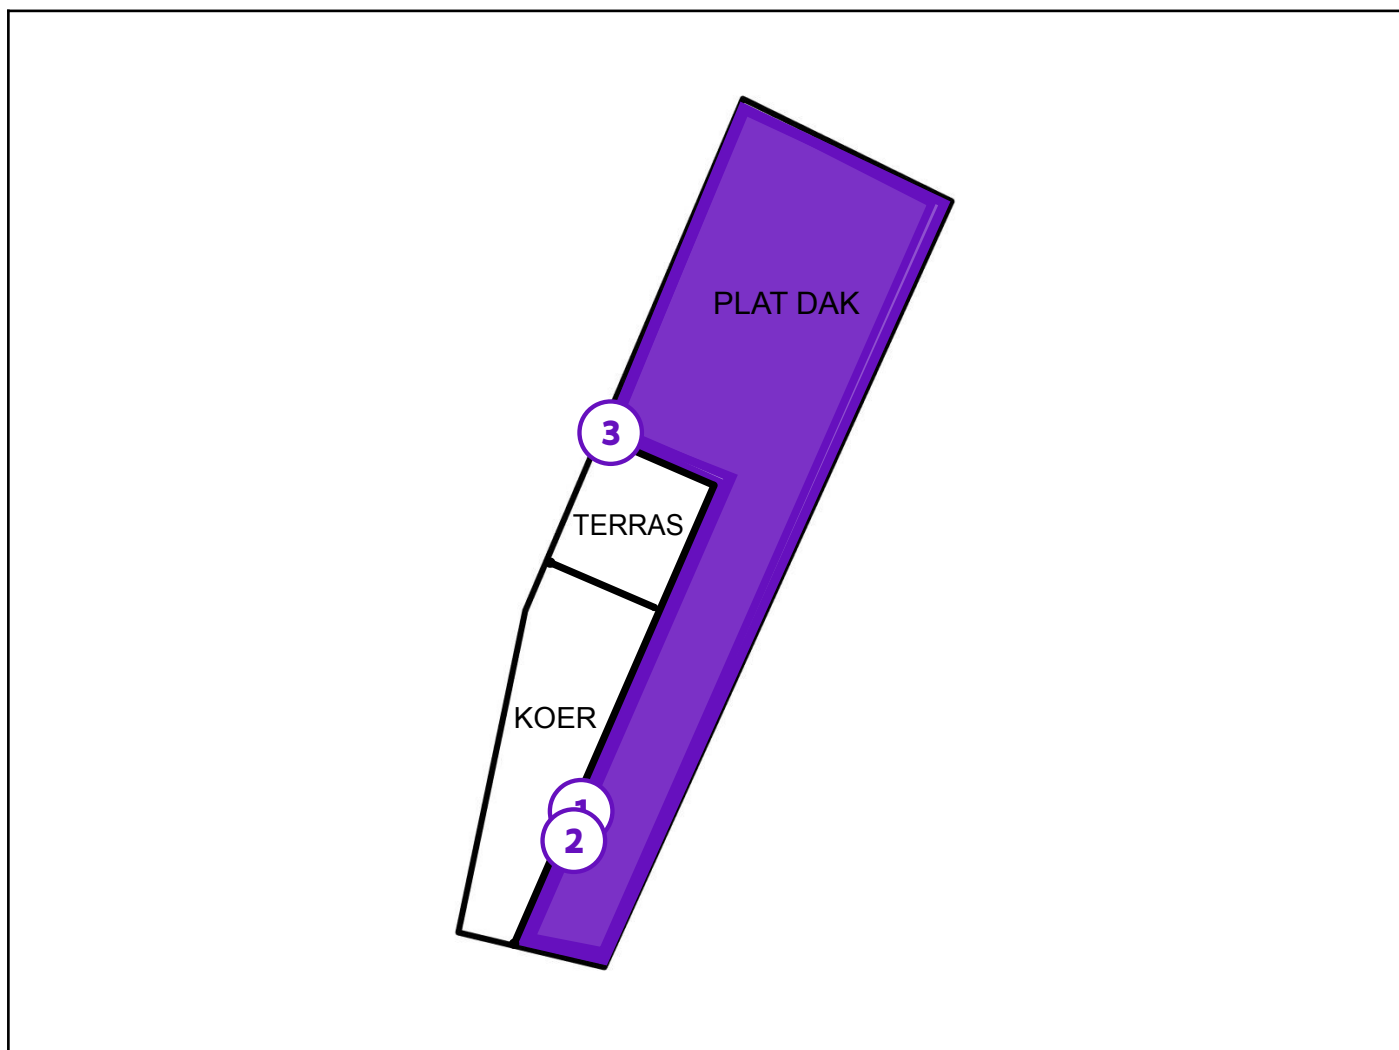
Plan 1.6: Dakenplan

Beschrijving	Type	Actie
1. plat dak te hoog (rookgaskanaal)	Beperking	-
2. plat dak te hoog	Beperking	-
3. plat dak te hoog (onderdak)	Beperking	-

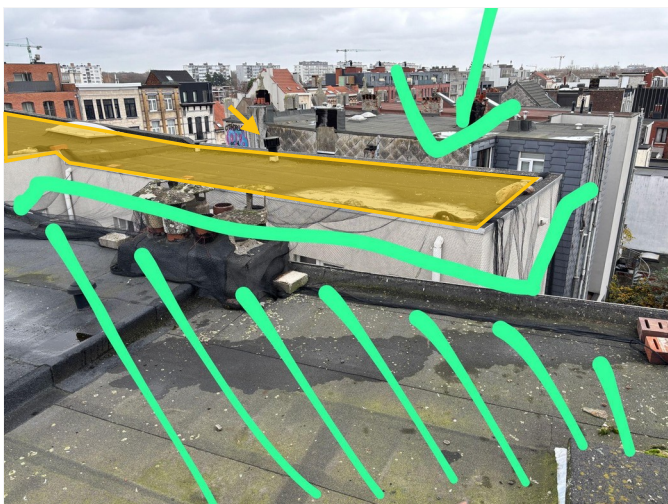
Situeringfoto

Tijdelijke beperking

Reden: Het te onderzoeken materiaal situeert zich hoger dan 3,50 m te rekenen vanaf een veilige ondergrond

Uitleg van de asbestdeskundige: Het dak is te hoog om veilig fysiek te onderzoeken, dit val buiten de onderzoeksmogelijkheden van dit inspectie protocol. Geen trap die ons naar het platte dak kan leiden. Via Google maps wel te zien dat hier 1 rookgaskanaal aanwezig is. Van dit rookgaskanaal had eigenaar ook een foto waarop te zien is dat deze niet-asbestverdacht is.

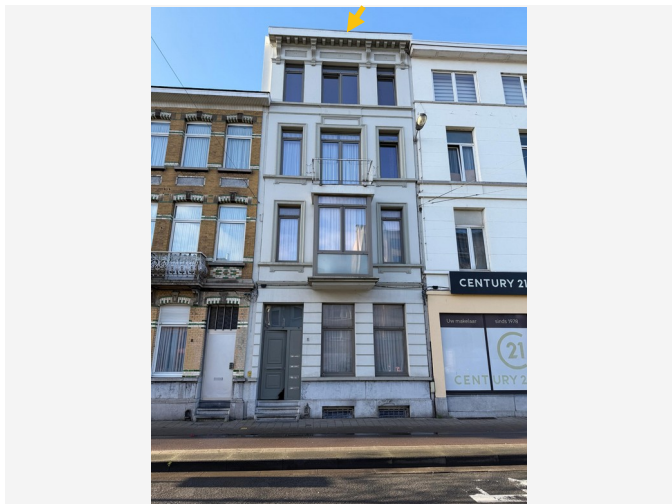
Situeringfoto

Tijdelijke beperking

Reden: Het te onderzoeken materiaal situeert zich hoger dan 3,50 m te rekenen vanaf een veilige ondergrond

Uitleg van de asbestdeskundige: Het dak is te hoog om veilig te onderzoeken, dit val buiten de onderzoeksmogelijkheden van dit inspectie protocol.

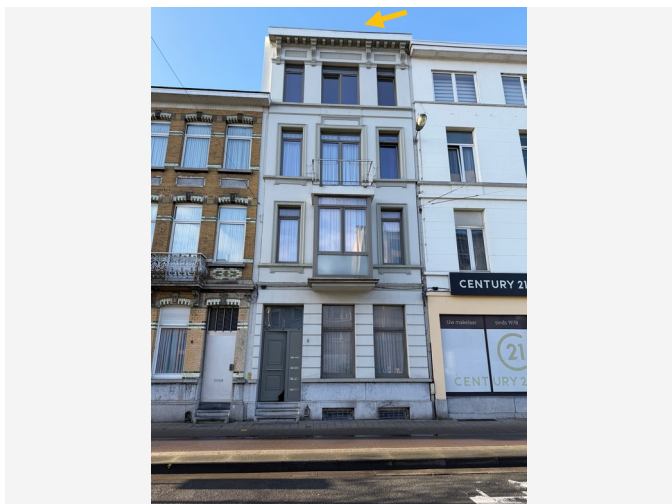
Situeringfoto

Tijdelijke beperking

Reden: Het te onderzoeken materiaal situeert zich hoger dan 3,50 m te rekenen vanaf een veilige ondergrond

Uitleg van de asbestdeskundige: Het dak is te hoog om veilig te onderzoeken, dit val buiten de onderzoeksmogelijkheden van dit inspectie protocol.

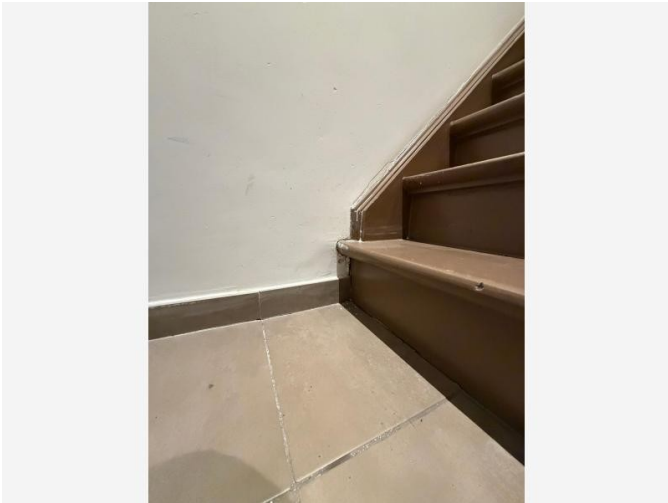
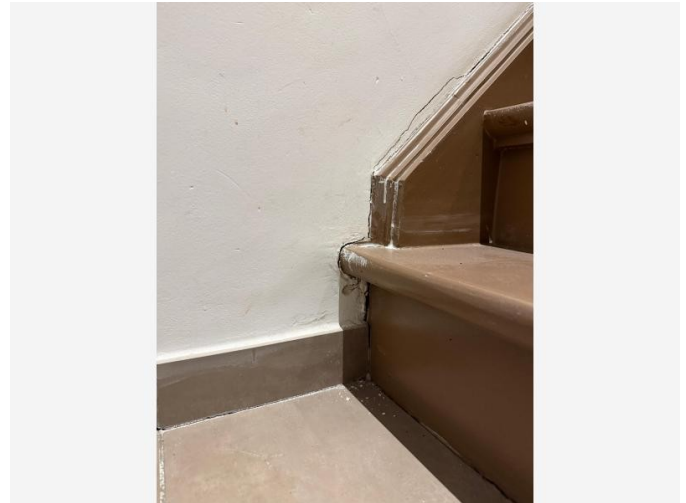
Fiche 4: pleisterwerk traphal

Geen asbest

#	Type	Referentie	Resultaat
4.1	Mengmonster	staal pleisterwerk muur	Geen asbest

Beschrijving	pleisterwerk traphal
Omgeving	Binnen
Primaire drager	Binnenwand
Bindmiddel van materiaal	Gips - kalk
Gebondenheid op basis van bindmiddel	Niet-hechtgebonden
Hoeveelheid (oppervlakte - dikte - aantal)	• 200,00 m ² - 1,00 cm - 1 stuk
Totaal volume	2,00 m ³
Identificatiemethode	Een monstername door de asbestdeskundige met laboanalyse door een asbestlabo.
Destructieve handeling voor identificatie	Nee
Opmerking	Volgende ruimtes bemonsterd: - GVL : muur - 1V : muur - 2V : muur - Plafonds en trap = gyproc

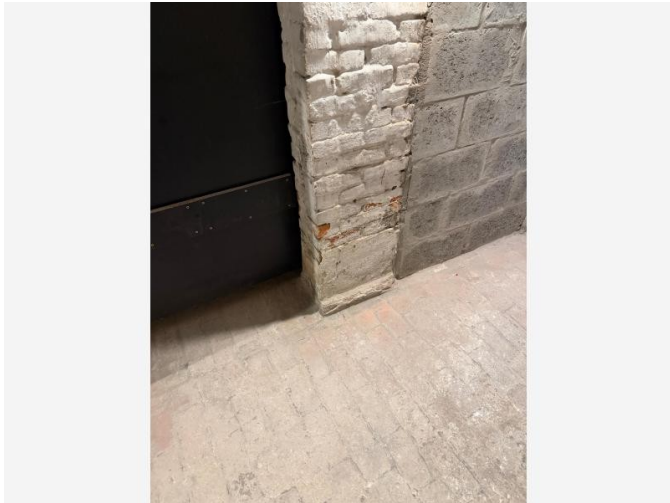
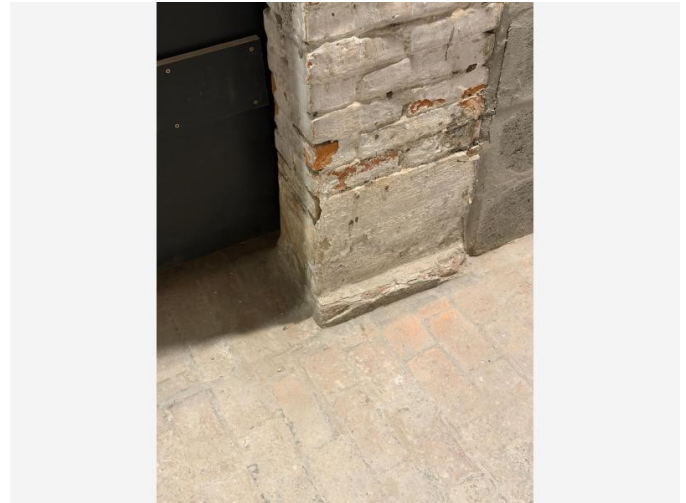
Geen asbest

#	Type	Referentie	Resultaat
5.1	Mengmonster	staal cementering	Geen asbest

Beschrijving	Cementering kelder
Omgeving	Buiten
Primaire drager	Wand buitenschil
Bindmiddel van materiaal	Cement
Gebondenheid op basis van bindmiddel	Hecht
Hoeveelheid (gewicht - aantal)	<ul style="list-style-type: none">• 500,00 kg - 1 stuk
Totaal gewicht	500,00 kg
Identificatiemethode	Een monstername door de asbestdeskundige met laboanalyse door een asbestlabo.
Destructieve handeling voor identificatie	Nee
Opmerking	Gewicht is ruwe schatting.

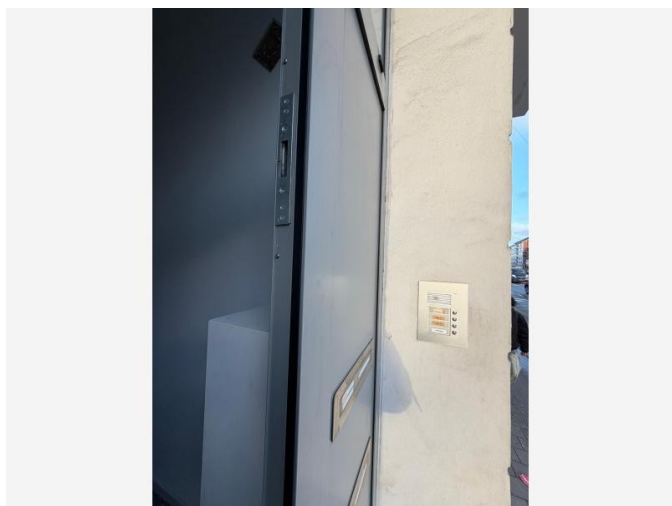
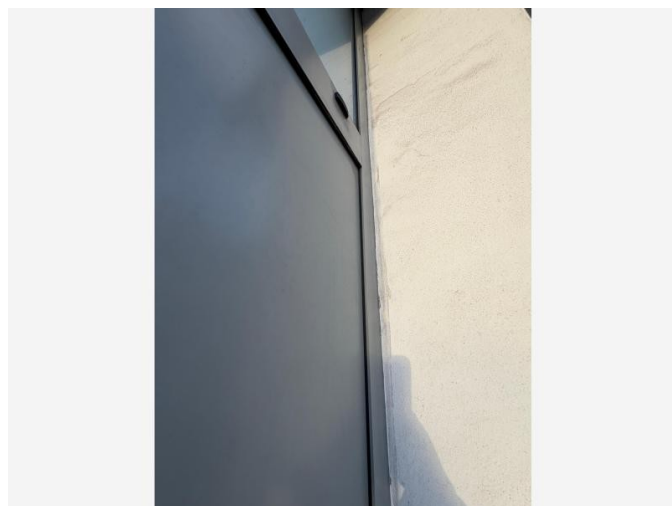
Beschrijving	Notitie	Terug te vinden op plannen
Fiche 6: Geen mastiek ramen	Aan al het schrijnwerk van de wooneenheid werd silicone vastgesteld. Dit tussen glas-kozijn en kozijn-metselwerk.	-
Fiche 7: Crepi gevels	Eigenaar kon facturen voorleggen uit 2015 van de buitengevelisolatie en crepi.	-
