Asbestinventarisatetest

Mertensstraat 27/001, 2140 Antwerpen

Attestnummer : **20260305-000467.000**

Uitgegeven op : **05.03.2026**

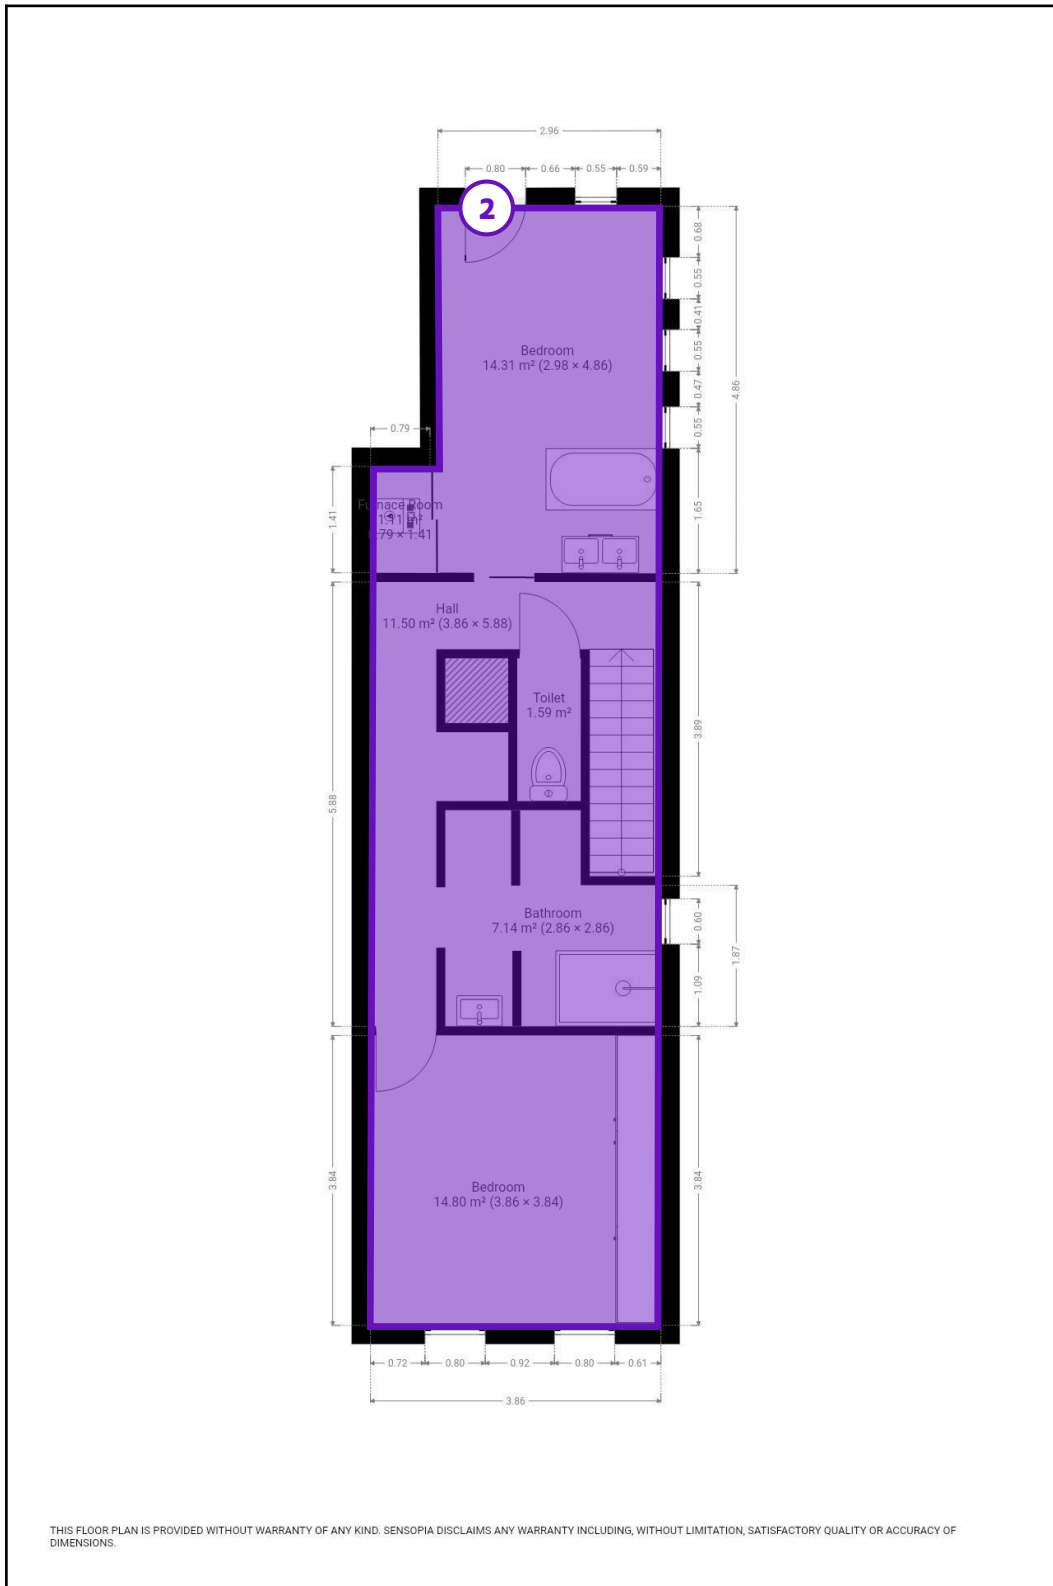
Plan 1.2: V0 Lijm vloerbekleding

2. Lijm & ondervloer vloertegels	Advies	-
----------------------------------	--------	---

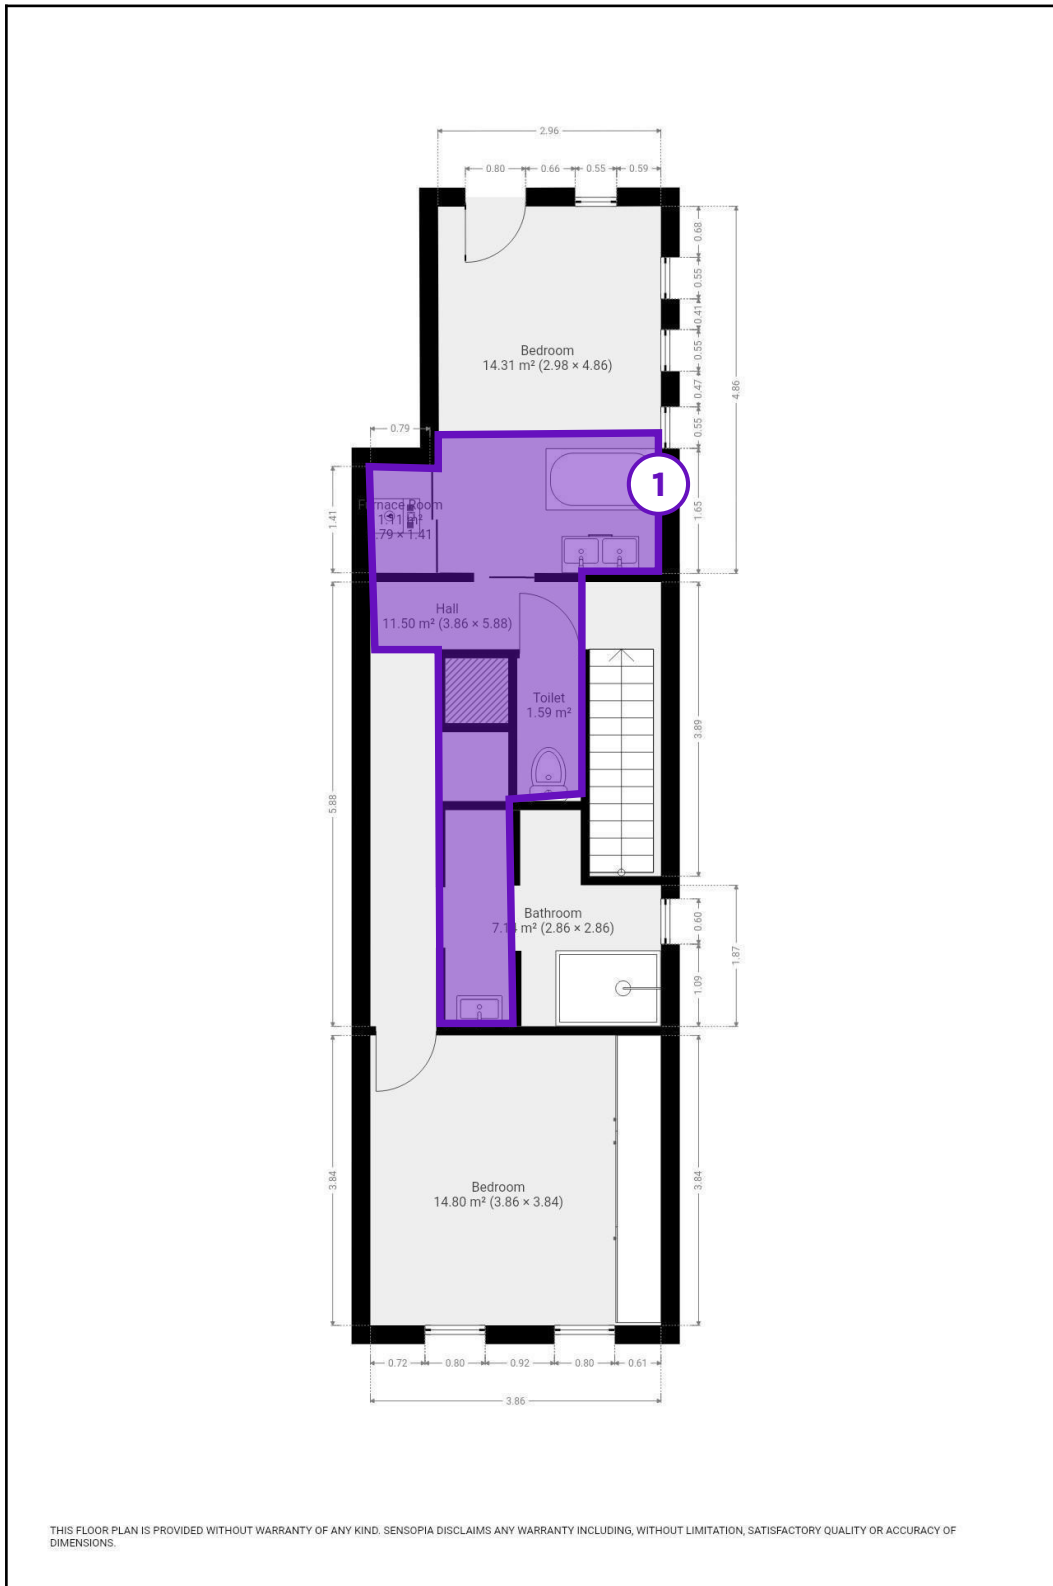
Plan 1.3: V0 Vals plafond

1. Mogelijks verdachte toepassing achter vals plafond	Advies	-
---	--------	---

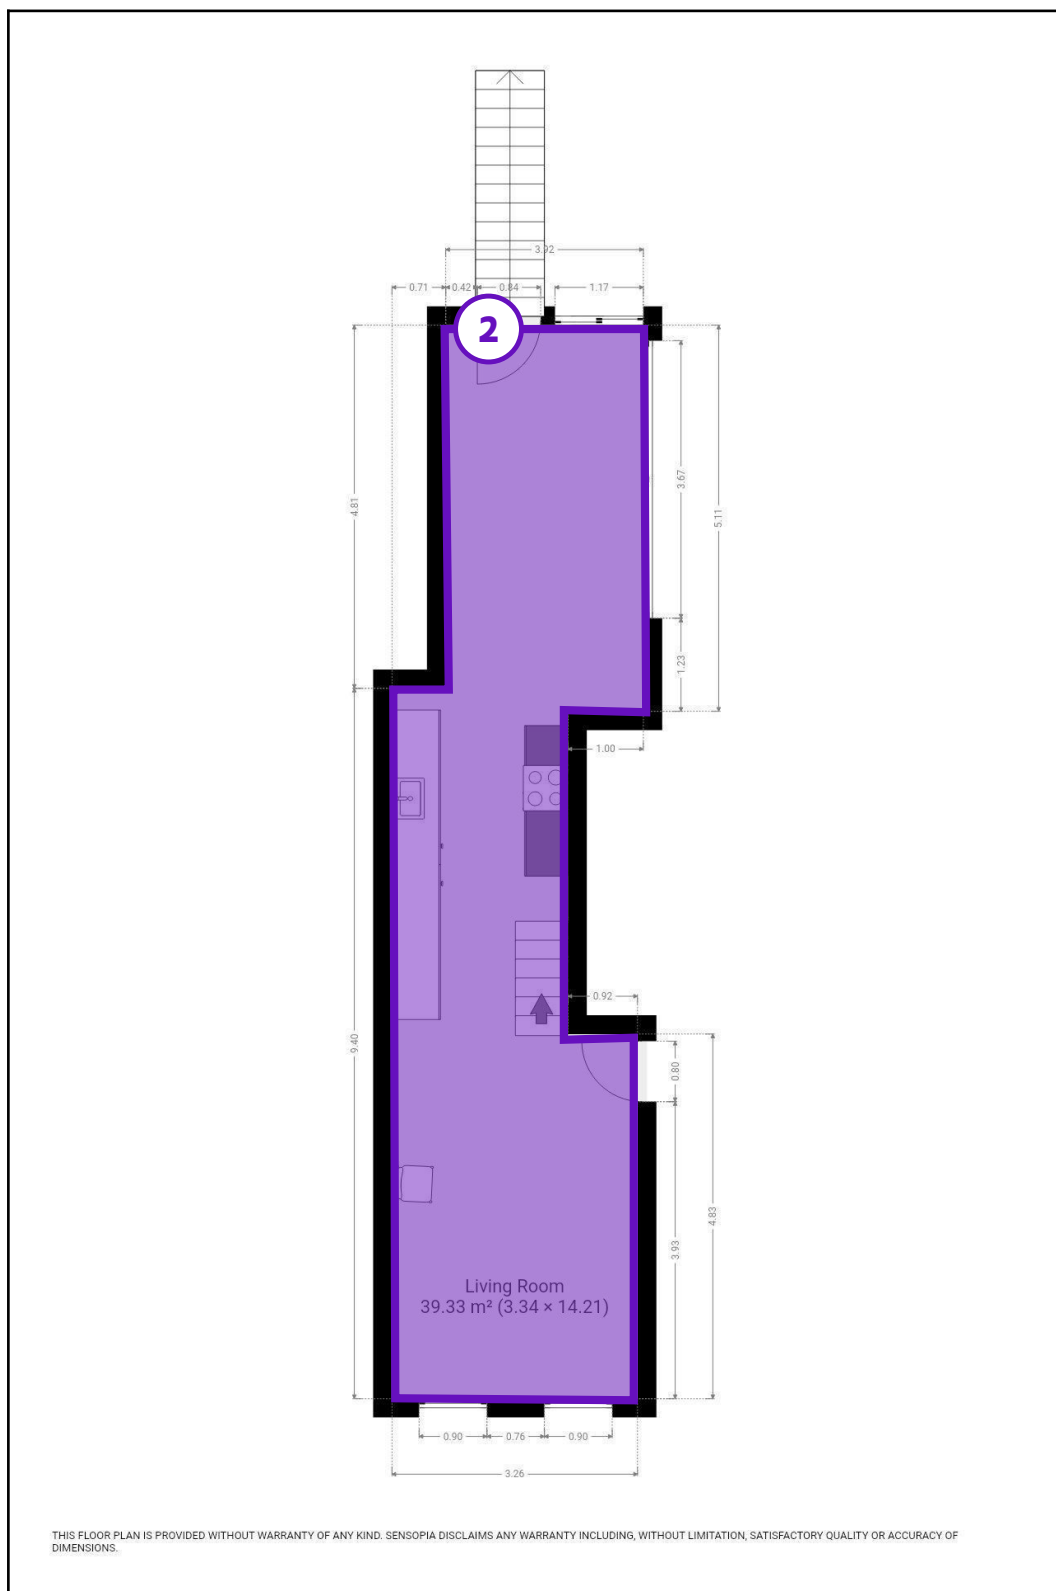
Plan 1.7: V1 Lijm vloerbekleding

2. Lijm & ondervloer vloertegels	Advies	-
----------------------------------	--------	---

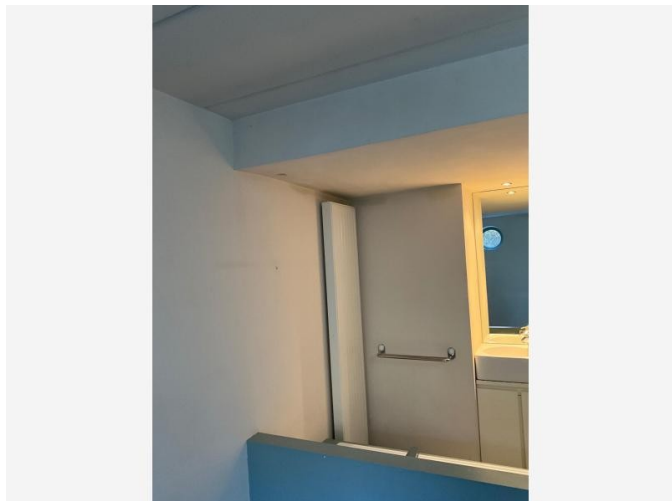
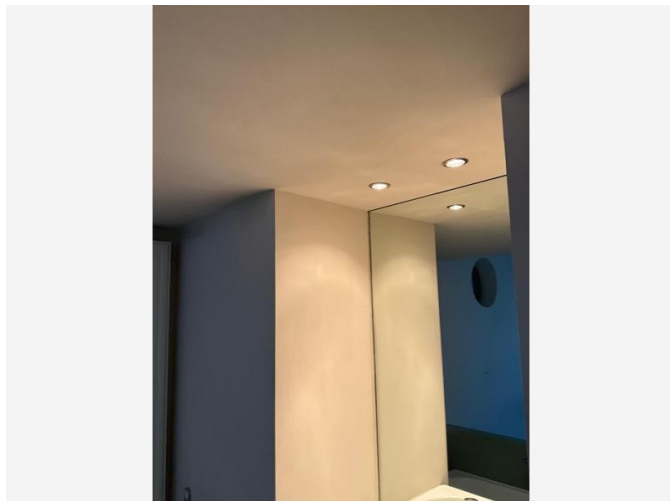
Sommige plafonds zijn afgewerkt met valse plafonds in plaatmateriaal. Het is niet duidelijk of er pleisterwerk aanwezig is achter deze valse plafonds, het is aangewezen om bijkomend onderzoek uit te voeren bij werken.

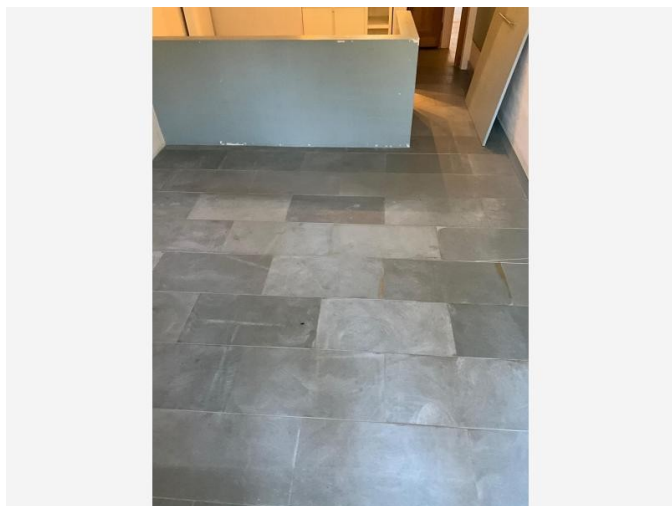
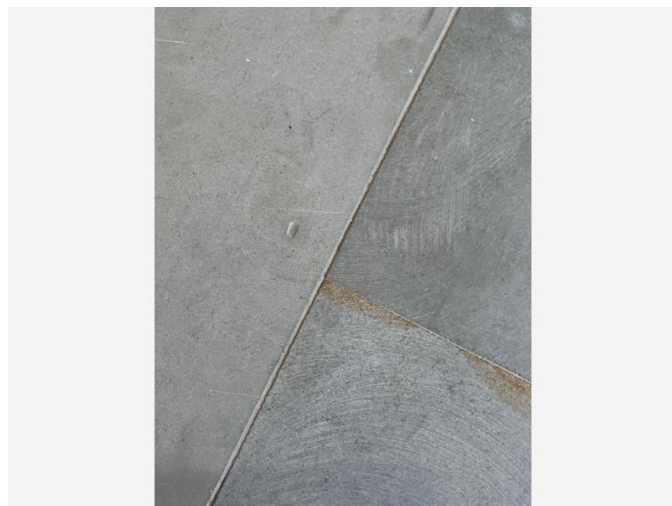
Oude tegels/ vloeren kunnen mogelijk verlijmd zijn met asbesthoudende materialen.

Onder de huidige vloeren kunnen nog restanten aanwezig zijn van oude vloeren.

Bij verwijdering kan verder destructief of aanvullend onderzoek hierover uitsluitel geven.

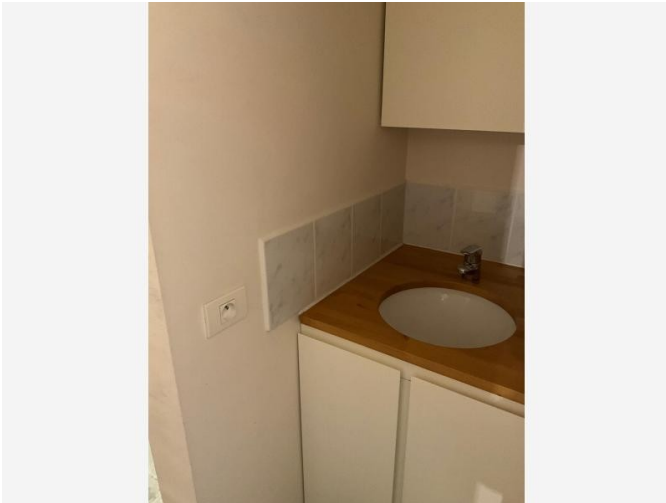
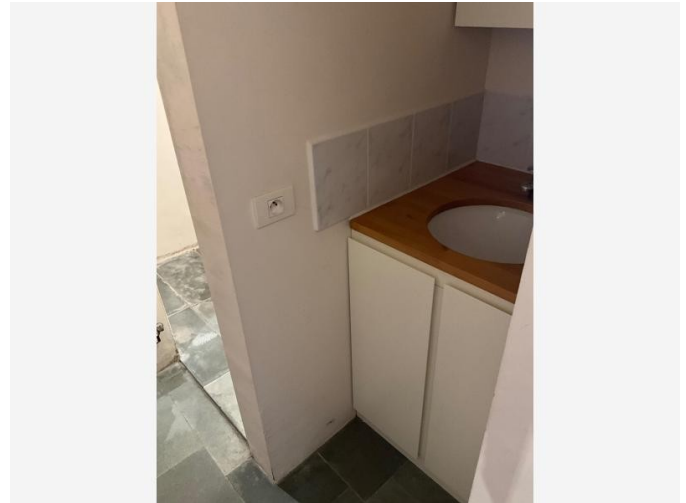
Oude tegels kunnen mogelijk verlijmd zijn met asbesthoudende materialen.

Onder de huidige tegels kunnen nog restanten aanwezig zijn van oude lijmlagen of tegels.

Bij verwijdering kan verder destructief of aanvullend onderzoek hierover uitsluitsel geven.

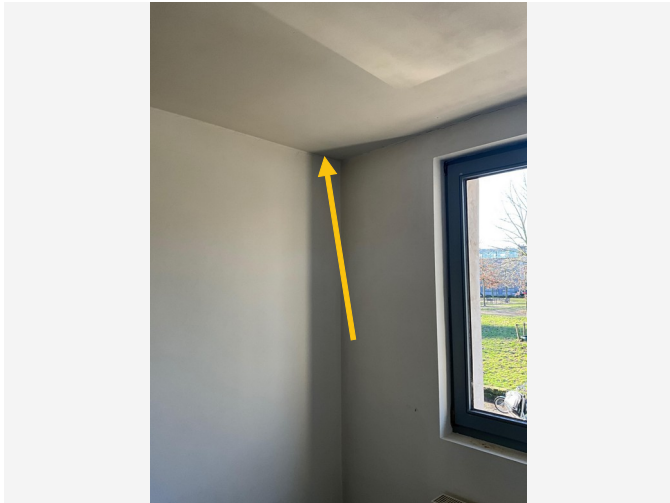
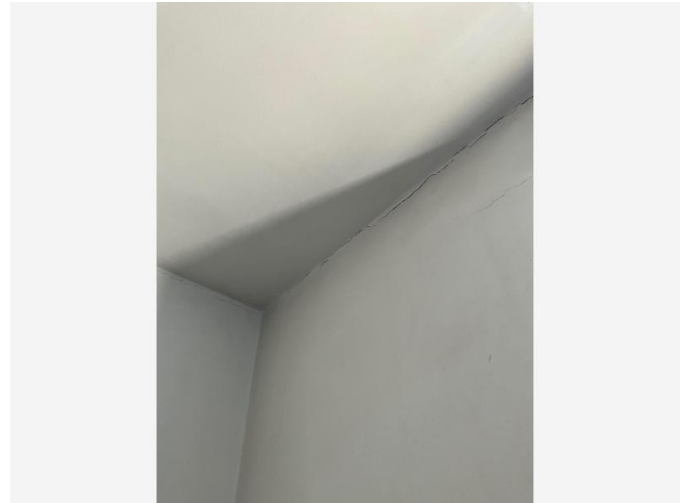
Conclusie

Geen asbest

#	Type	Referentie	Resultaat
4.1	Mengmonster	Mm02	Geen asbest

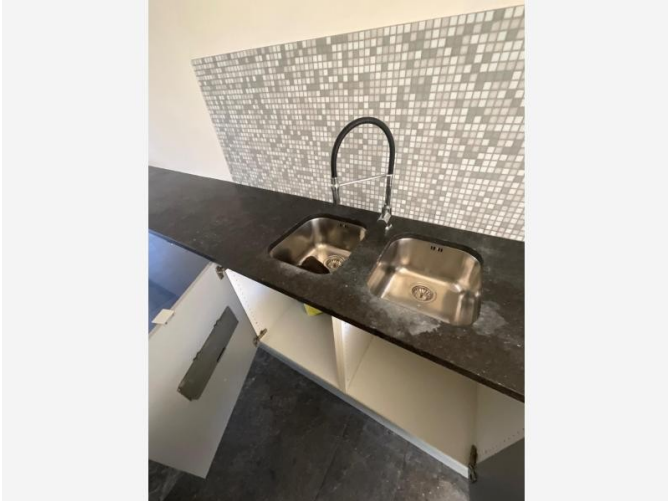
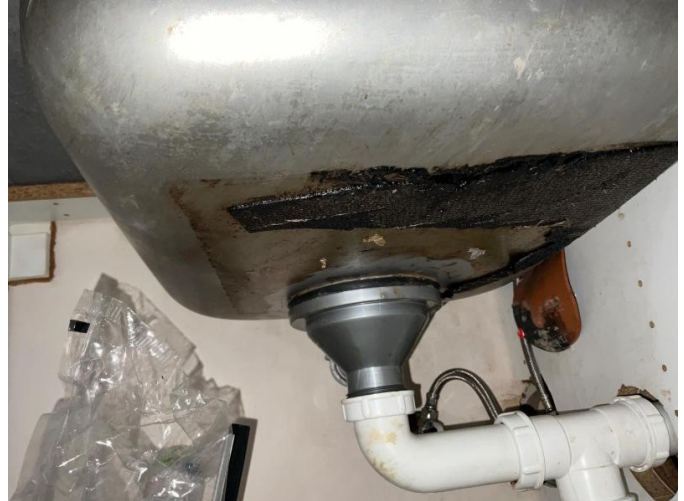
Fiche 5: Ontdreunplaat (Keuken)

Geen asbest

#	Type	Referentie	Resultaat
5.1	Puntmonster	Mm04	Geen asbest

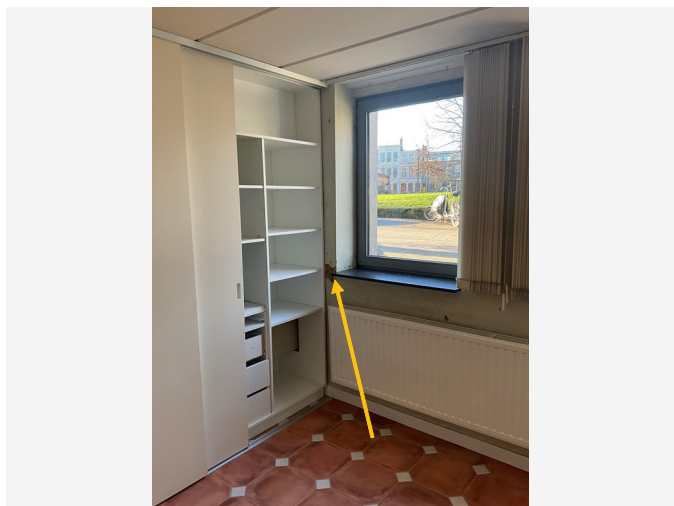
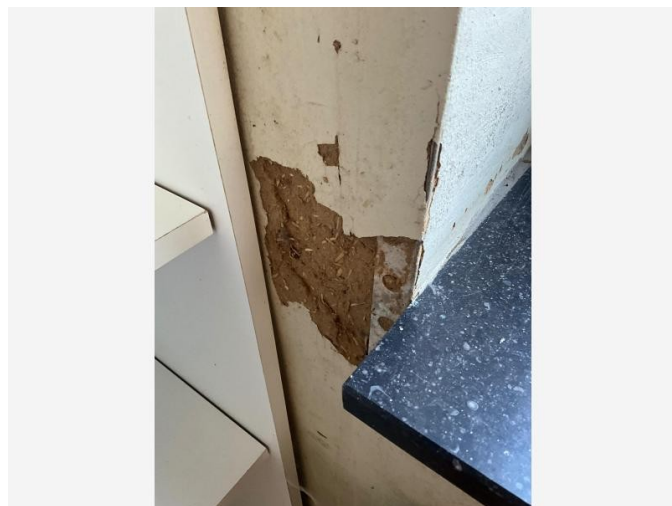
Fiche 6: Pleisterwerk wand

Geen asbest

#	Type	Referentie	Resultaat
6.1	Mengmonster	Mm01	Geen asbest

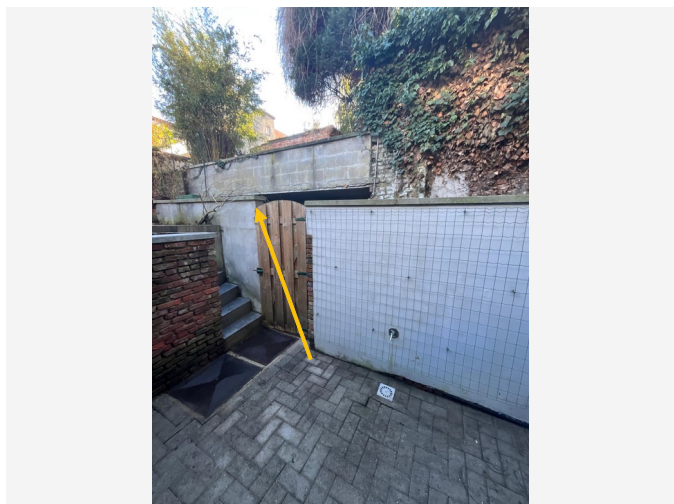
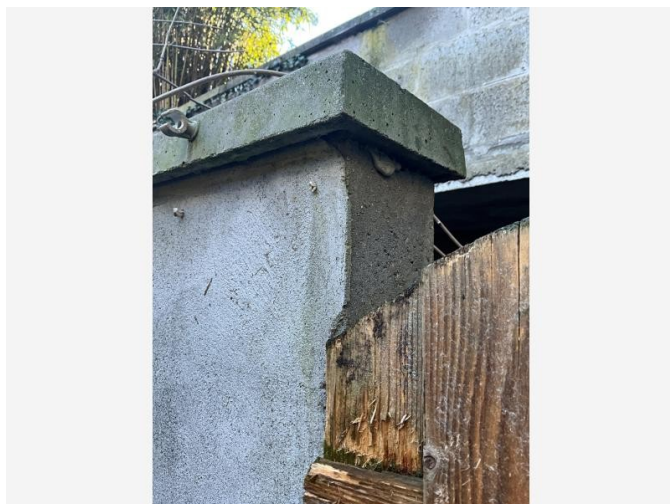
Geen asbest

#	Type	Referentie	Resultaat
7.1	Mengmonster	Mm03	Geen asbest

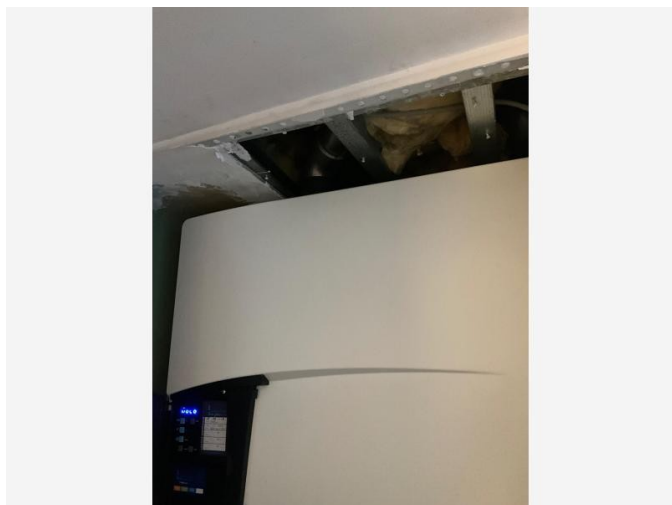
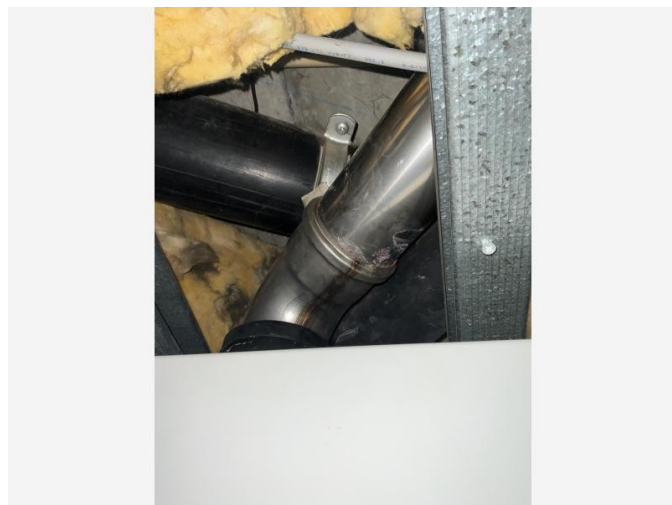
Beschrijving	Notitie	Terug te vinden op plannen
Fiche 8: Rookgaskanaal	De doorstomer is vervangen in 2017, hiermee is het visueel inspecteerbare rookgaskanaal mee vervangen het inspecteerbare kanaal is vervaardigd uit RVS en hierdoor dus niet verdacht. Indien er tijdens werken of renovatie verborgen toepassingen worden aangetroffen is het aangewezen aanvullend onderzoek te verrichten.	Plan 1.4: V0 Kitwerk ramen + doorstomer + rookgaskanaal
Fiche 9: Materialen aan de stookketel (dichtingen, isolerend materiaal, ...)	De doorstomer is geproduceerd in 2017 en hierdoor is deze niet verdacht.	Plan 1.4: V0 Kitwerk ramen + doorstomer + rookgaskanaal
Fiche 10: Afdichtingsmateriaal (mastiek,kit,...) aan schrijnwerk	De mastiek werd gecontroleerd en als niet-asbesthoudend beschouwd. (zacht en elastisch)	Plan 1.4: V0 Kitwerk ramen + doorstomer + rookgaskanaal Plan 1.8: V1 Kitwerk ramen + ontdeunplaat
Fiche 11: Leidingisolatie	De visueel inspecteerbare leidingisolatie is niet verdacht, indien er tijdens werken of renovatie verborgen toepassingen worden aangetroffen is het aangewezen aanvullend onderzoek te verrichten.	Plan 1.4: V0 Kitwerk ramen + doorstomer + rookgaskanaal
