Asbestinventarisatetest

Herentalsebaan 6/101, 2140 Antwerpen

Attestnummer : 20260327-000448.000

Uitgegeven op : 27.03.2026

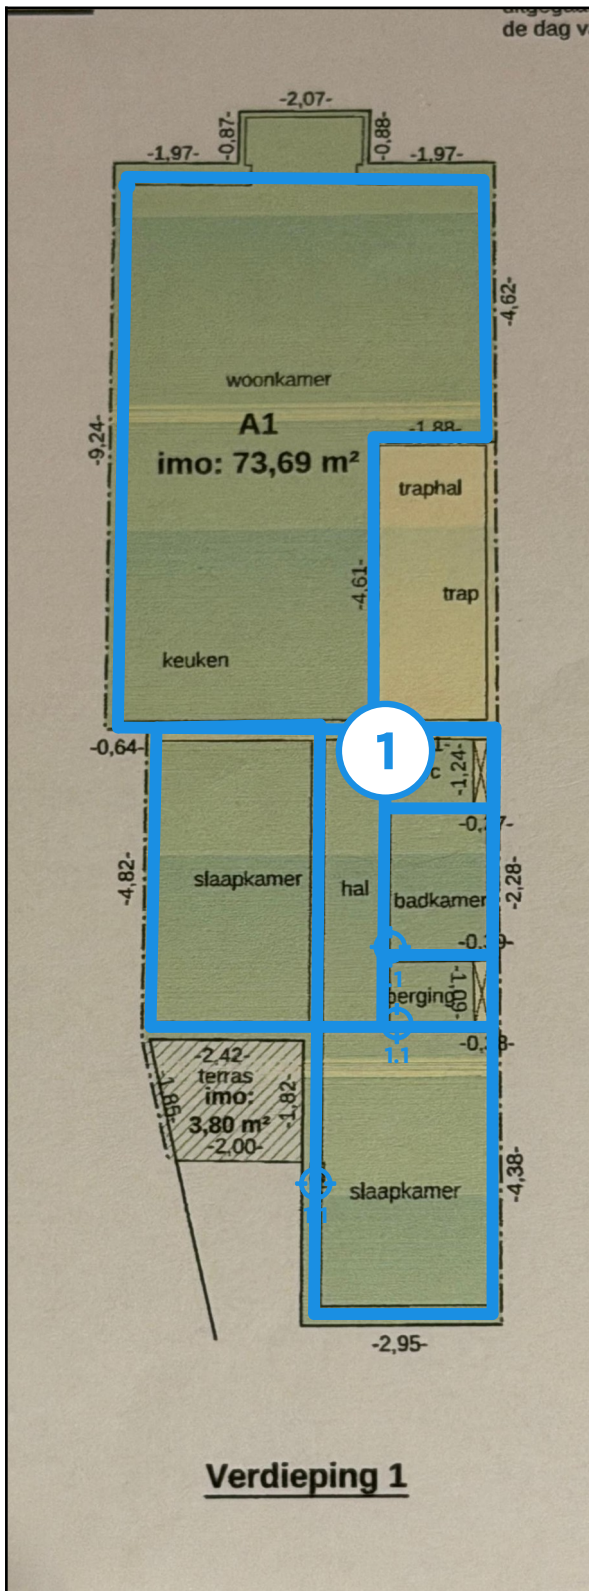
Plan 1.1: 1V - pleisterwerk muur

1. pleisterwerk muur	Geen asbest	-
1.1 Code: staal pleisterwerk muur	Mengmonster	-

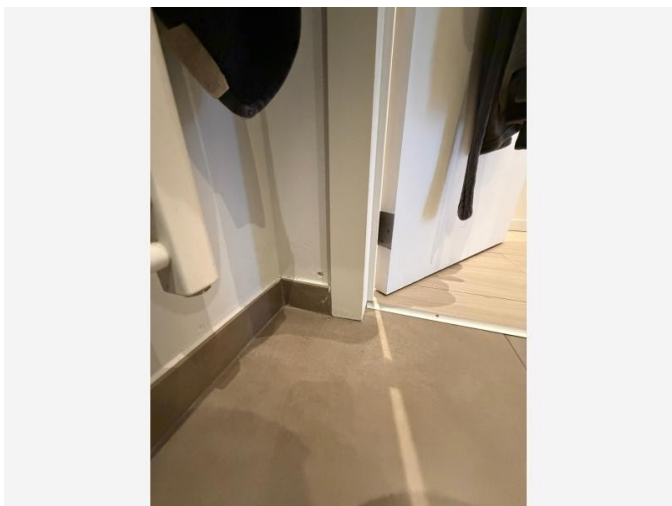
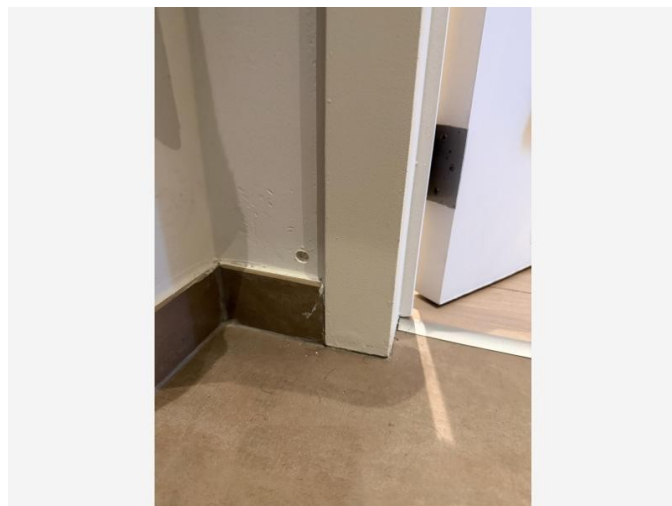
Geen asbest

#	Type	Referentie	Resultaat
1.1	Mengmonster	staal pleisterwerk muur	Geen asbest

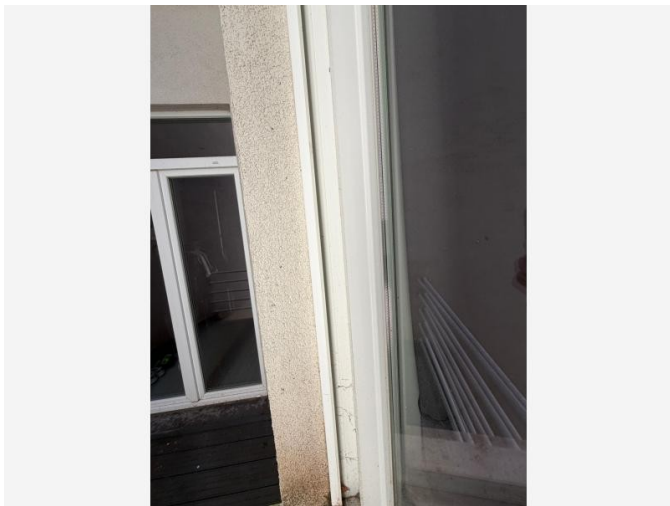
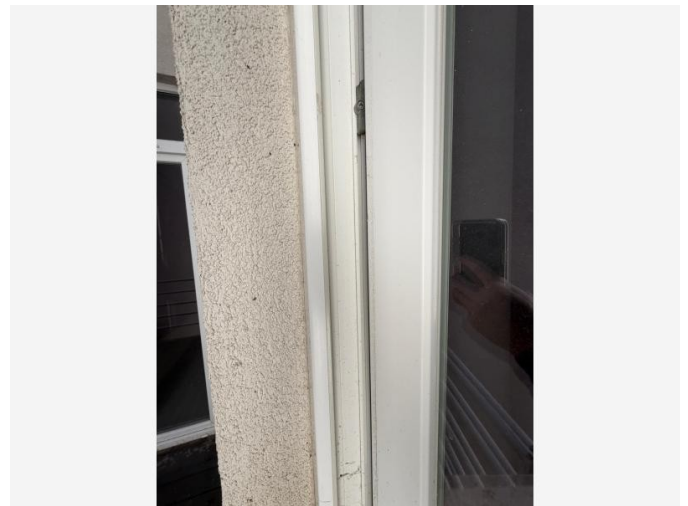
Beschrijving	Notitie	Terug te vinden op plannen
Fiche 2: Geen mastiek ramen	Aan al het schrijnwerk van de wooneenheid werd silicone vastgesteld. Dit tussen glas-kozijn en kozijn-metselwerk.	-
Fiche 3: Ketel	Ketel na 2001. (niet verdacht)	-
