# Asbestinventarisatetest

Boekenberglei 2/001, 2100 Antwerpen

Attestnummer : 20241014-000110.000

Uitgegeven op : 14.10.2024

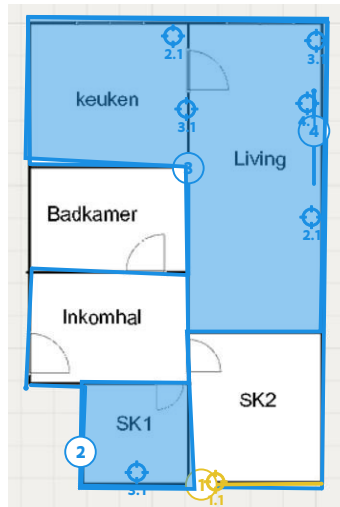
# Plan 1.1: Gelijkvloers\_plan

Beschrijving	Type	Actie
1. Mastiek / Kit Ramen	Asbestmateriaal	Zorgvuldig beheren
1.1 Code: MM03	Puntmonster	-
2. Pleisterwerk plafond	Geen asbest	-
2.1 Code: MM02	Mengmonster	-
3. Pleisterwerk muren	Geen asbest	-
3.1 Code: MM01	Mengmonster	-
4. Plaat rondom kachel	Geen asbest	-
4.1 Code: MM04	Puntmonster	-

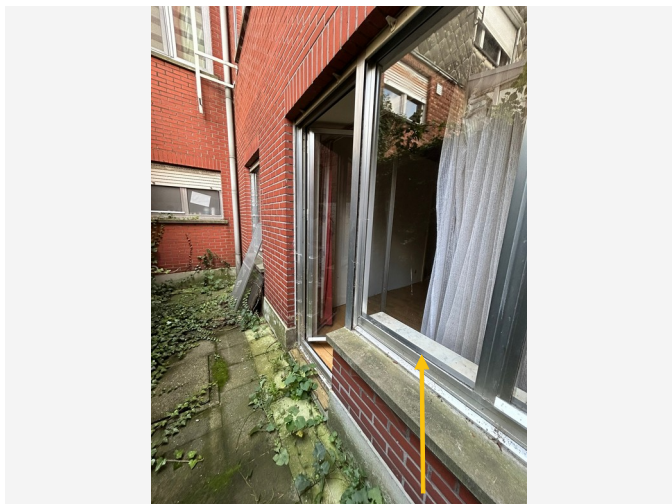
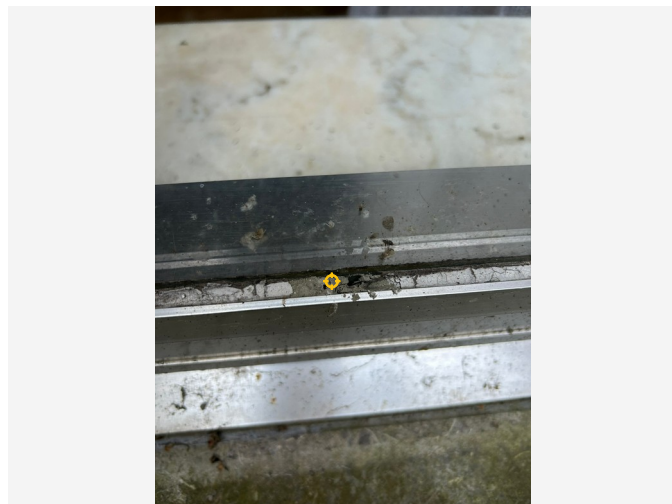
Het asbestmateriaal valt onder de mijlpaal van 2040.

Eindbeoordeling materiaalrisico	Laag materiaalrisico en/of verlaagde kans op vezelvrijgave
---------------------------------	--

#	Type	Referentie	Resultaat
1.1	Puntmonster	MM03	Chrysotiel

<b>Beschrijving</b>	Mastiek / Kit Ramen
<b>Omgeving</b>	Buiten
<b>Primaire drager</b>	Wandopening verticaal (raam, deur, ...)
<b>Asbestmateriaal</b>	In-situ afwerkingslagen - Pasta, stopverf, voegsel, stopsel, vulsel, mastiek, kitten, ...
<b>Bindmiddel van asbestmateriaal</b>	Kitten, mastiek, pasta
<b>Gebondenheid op basis van bindmiddel</b>	Hecht
<b>Hoeveelheid (gewicht - aantal)</b>	<ul style="list-style-type: none"><li>• 0,10 kg - 1 stuk</li></ul>
<b>Totaal gewicht</b>	0,10 kg
<b>Eenvoudig bereikbaar</b>	Ja
<b>Bevestigingswijze</b>	<ul style="list-style-type: none"><li>• Verlijmd, ingegoten, versmeerd</li></ul>
<b>Identificatiemethode</b>	Vaststelling met monstername
<b>Destructieve handeling voor identificatie</b>	Nee
<b>Opmerking</b>	<p>- Alle mastiek/ kit rond de aluminium ramen moet worden beschouwd als mogelijk asbesthoudend.</p> <p>-Gewicht is indicatief</p>

- Zorg voor een veilig beheer. Vermijd het beschadigen van het asbestmateriaal. Controleer de toestand jaarlijks op wijzigingen.

- Eenvoudige handelingen: mag via doe-het-zelf of door werknemer(s) met opleidingsattest eenvoudige handelingen  
Aan de ramen werd asbesthoudend mastiek vastgesteld. Het materiaal kan zelf verwijderd worden of door werknemers met opleidingsattest eenvoudige handelingen. Draag bij het uitvoeren van de werken steeds lichaamsbescherming (PBM's) en een gelaatsmasker met minimum een filter van het type P3. Je kan opteren om het asbesthoudende kit met behulp van een stofzuiger met Hepa 14 filter te verwijderen. Het geniet onze voorkeur dat deze materialen verwijderd worden door een erkend asbestverwijderaar. De asbesttoepassing moet dubbel verpakt afgevoerd worden.

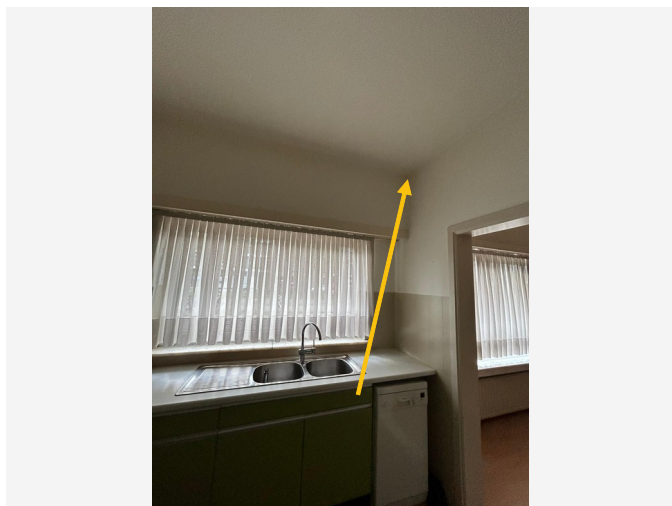
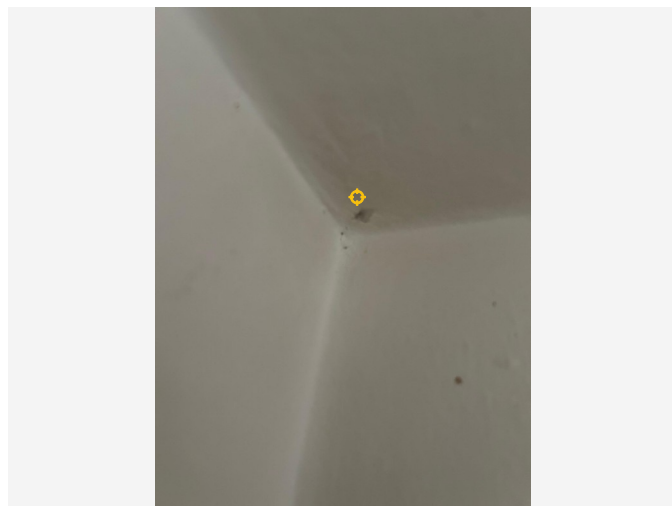
## Fiche 2: Pleisterwerk plafond

Geen asbest

#	Type	Referentie	Resultaat
2.1	Mengmonster	MM02	Geen asbest

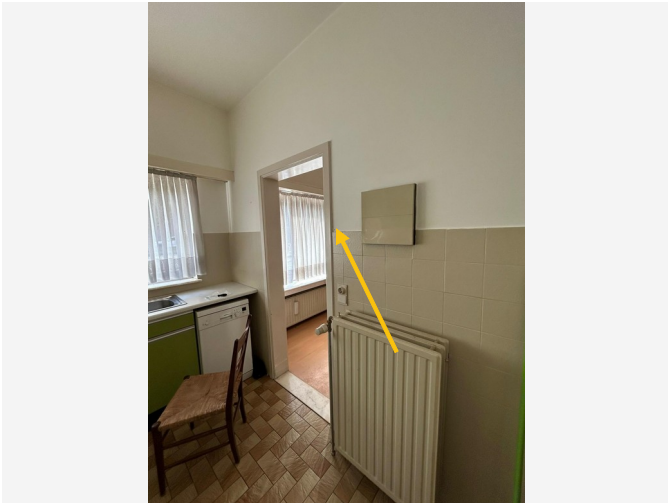
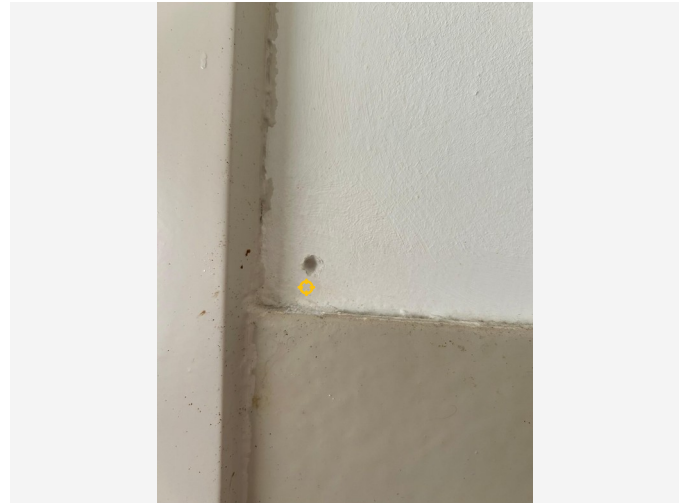
Geen asbest

#	Type	Referentie	Resultaat
3.1	Mengmonster	MM01	Geen asbest

Beschrijving	Pleisterwerk muren
Omgeving	Binnen
Primaire drager	Binnenwand
Bindmiddel van materiaal	Gips - kalk
Gebondenheid op basis van bindmiddel	Niet-hechtgebonden
Hoeveelheid (oppervlakte - dikte - aantal)	• 80,00 m <sup>2</sup> - 2,00 cm - 1 stuk
Totaal volume	1,60 m <sup>3</sup>
Identificatiemethode	Vaststelling met monsternamen
Destructieve handeling voor identificatie	Nee

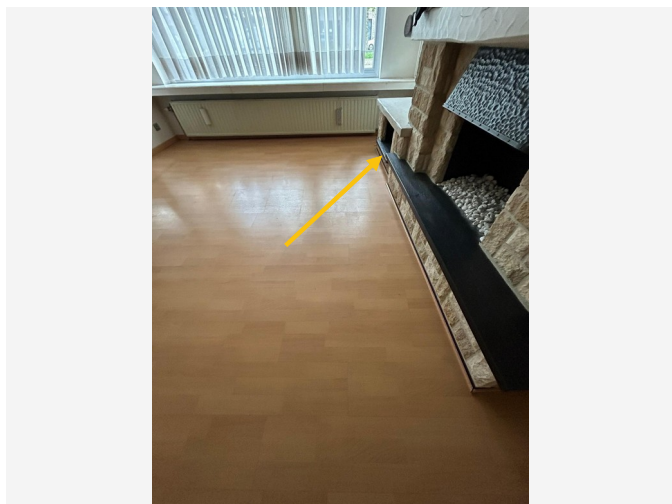
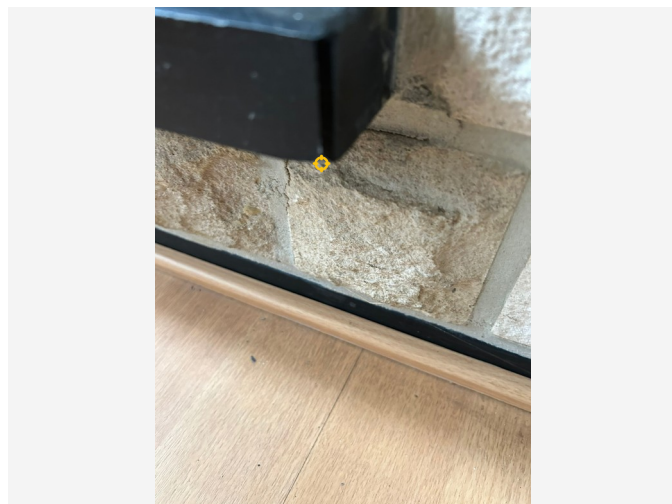
## Fiche 4: Plaat rondom kachel

Geen asbest

#	Type	Referentie	Resultaat
4.1	Puntmonster	MM04	Geen asbest
