# Asbestinventarisatetest

Cobdenstraat 35/002, 2018 Antwerpen

Attestnummer : **20260314-000075.002**

Uitgegeven op : **15.03.2026**

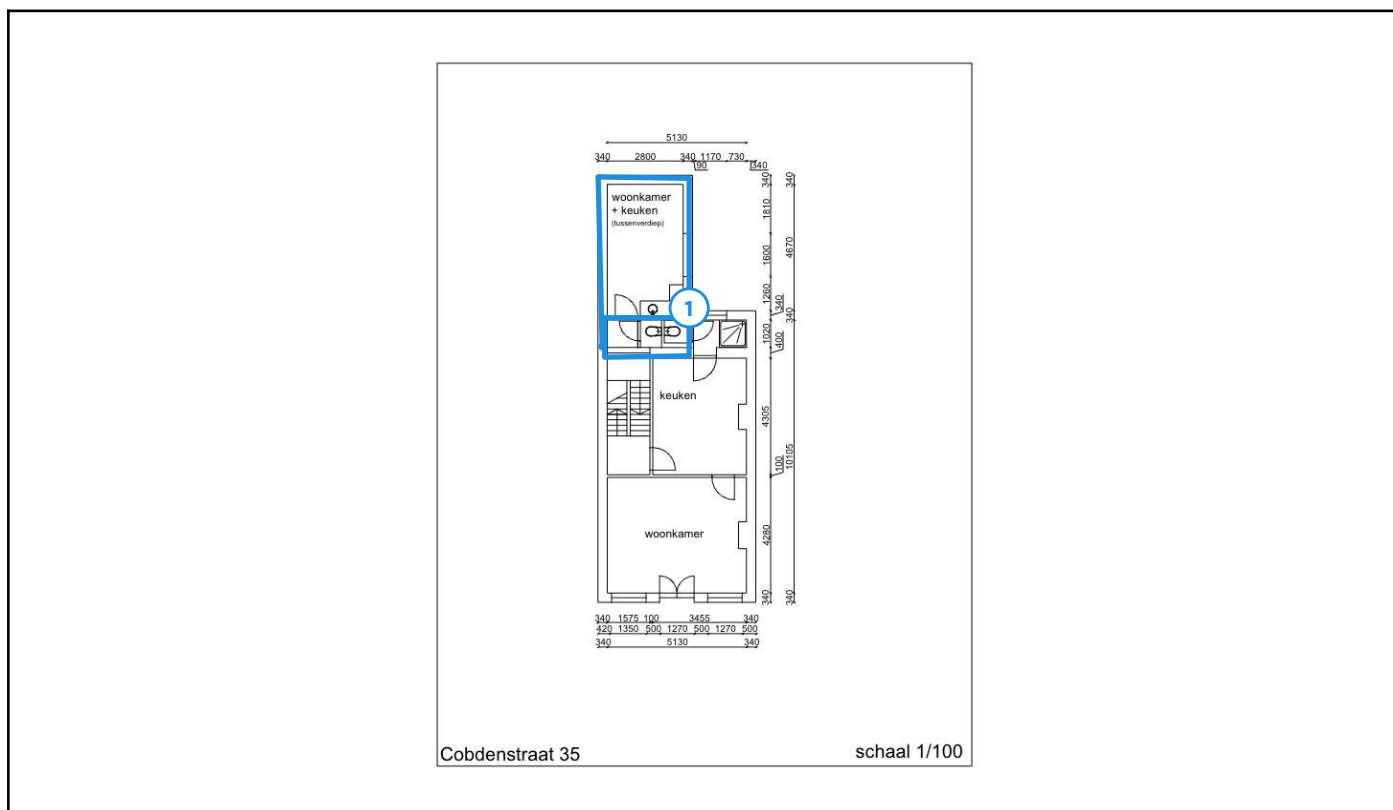
## Plan 1.1: V+1 Pleisterwerk wanden

Beschrijving	Type	Actie
1. Duplex pleisterwerk wanden	Geen asbest	-

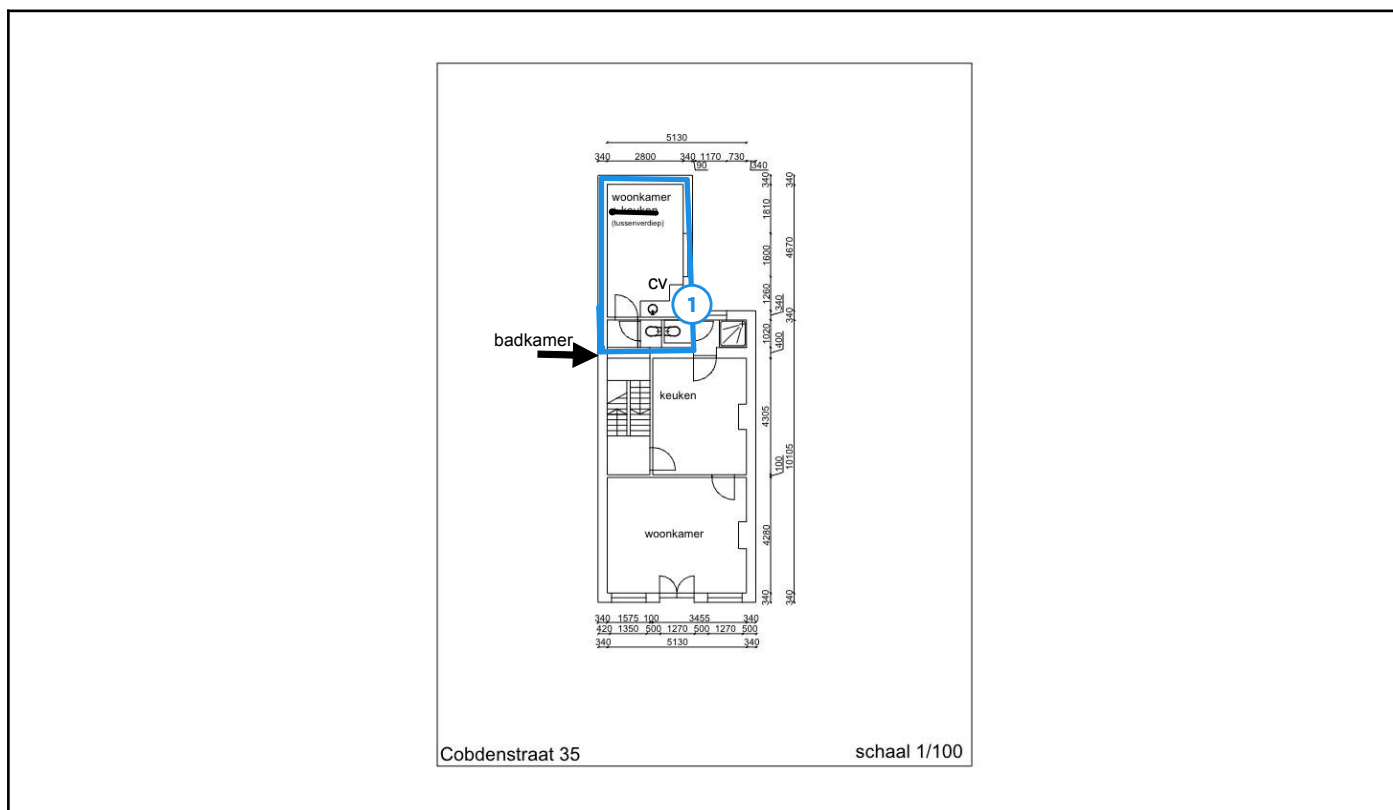
## Plan 1.2: V+2 Pleisterwerk wanden

Beschrijving	Type	Actie
1. Duplex pleisterwerk wanden	Geen asbest	-

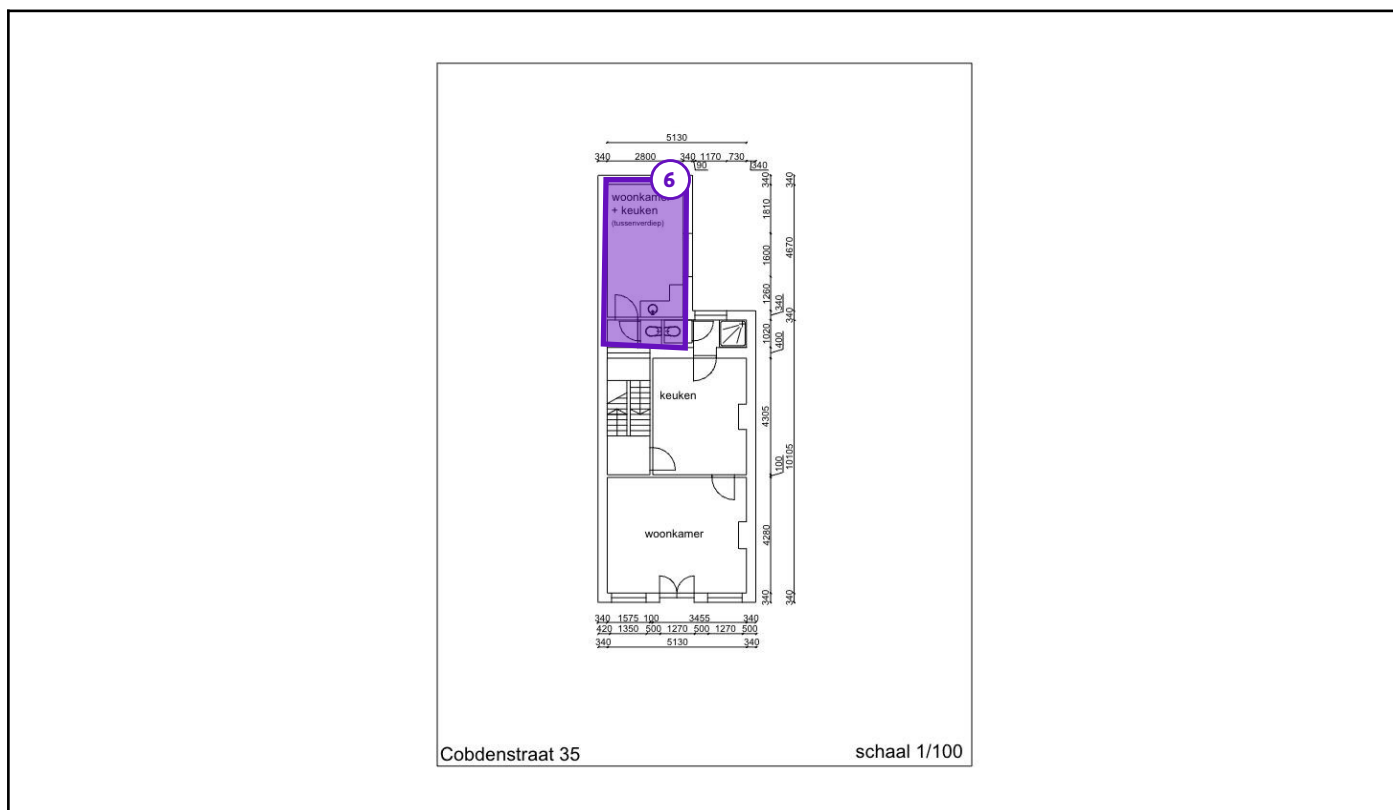
## Plan 1.3: V+1 vals plafond (mogelijk) onderliggend pleister

Beschrijving	Type	Actie
6. Duplex vals plafond (mogelijk) onderliggend pleisterwerk	Overige ruimte of materiaal	-

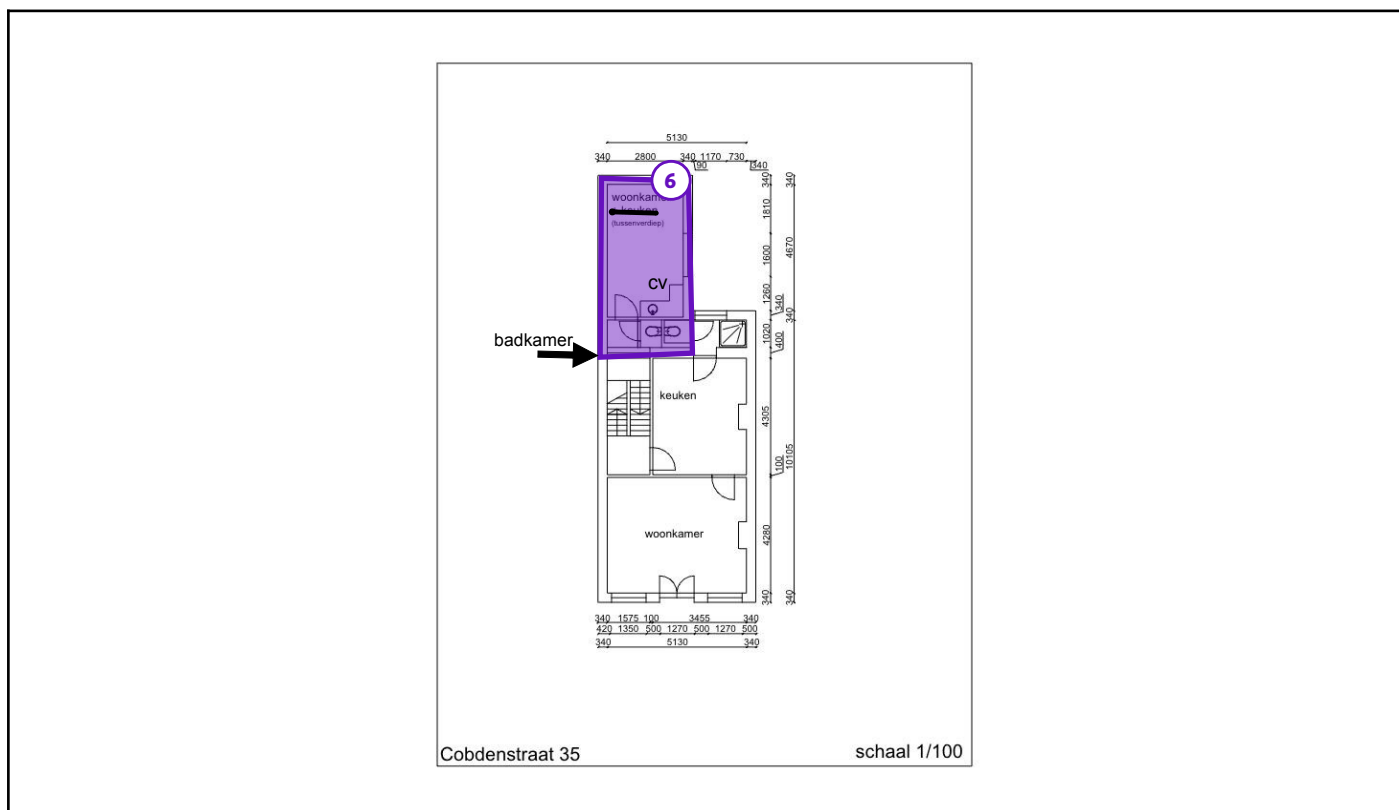
## Plan 1.4: V+2 vals plafond (mogelijk) onderliggend pleister

Beschrijving	Type	Actie
6. Duplex vals plafond (mogelijk) onderliggend pleisterwerk	Overige ruimte of materiaal	-

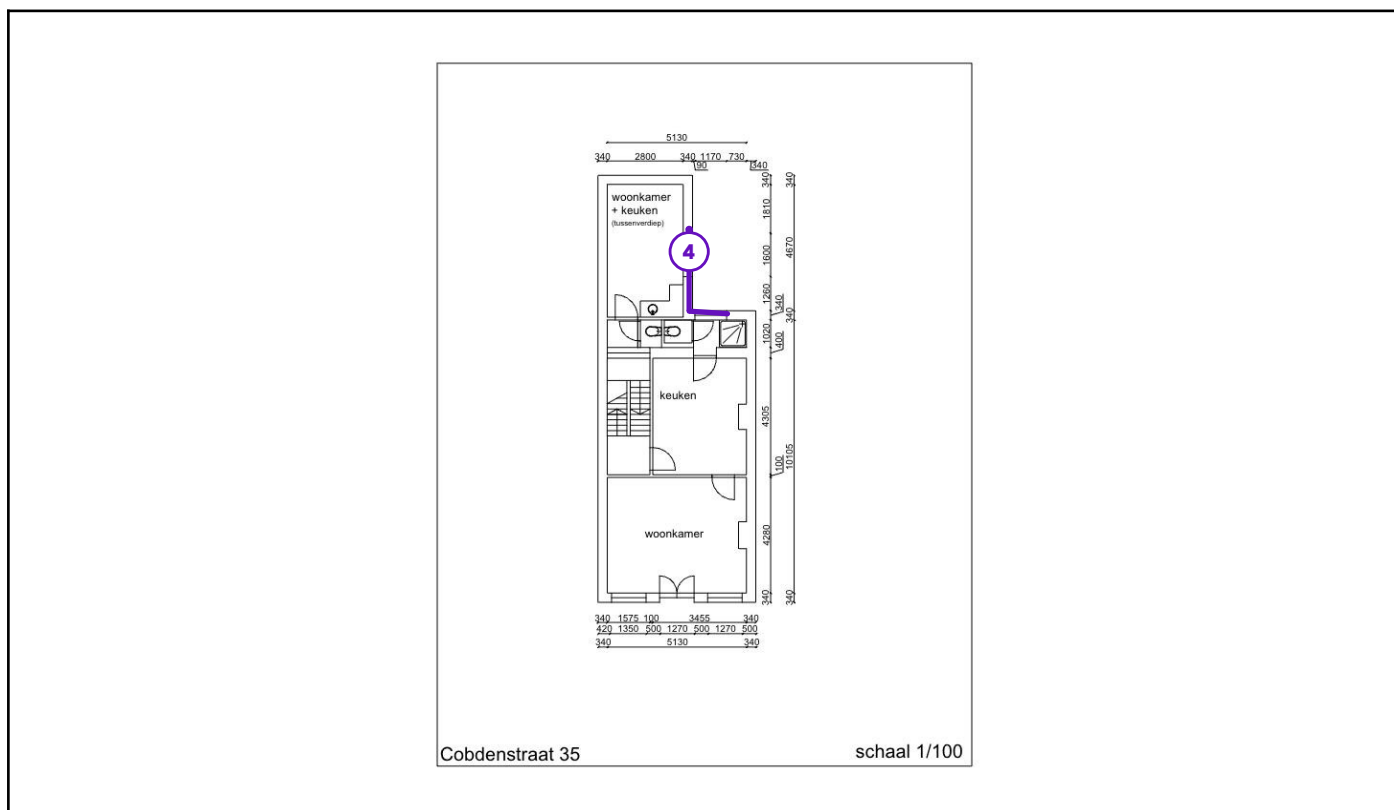
## Plan 1.5: V+1 Mastieken/ kitwerken

Beschrijving	Type	Actie
4. Duplex mastieken/ kitwerken	Overige ruimte of materiaal	-

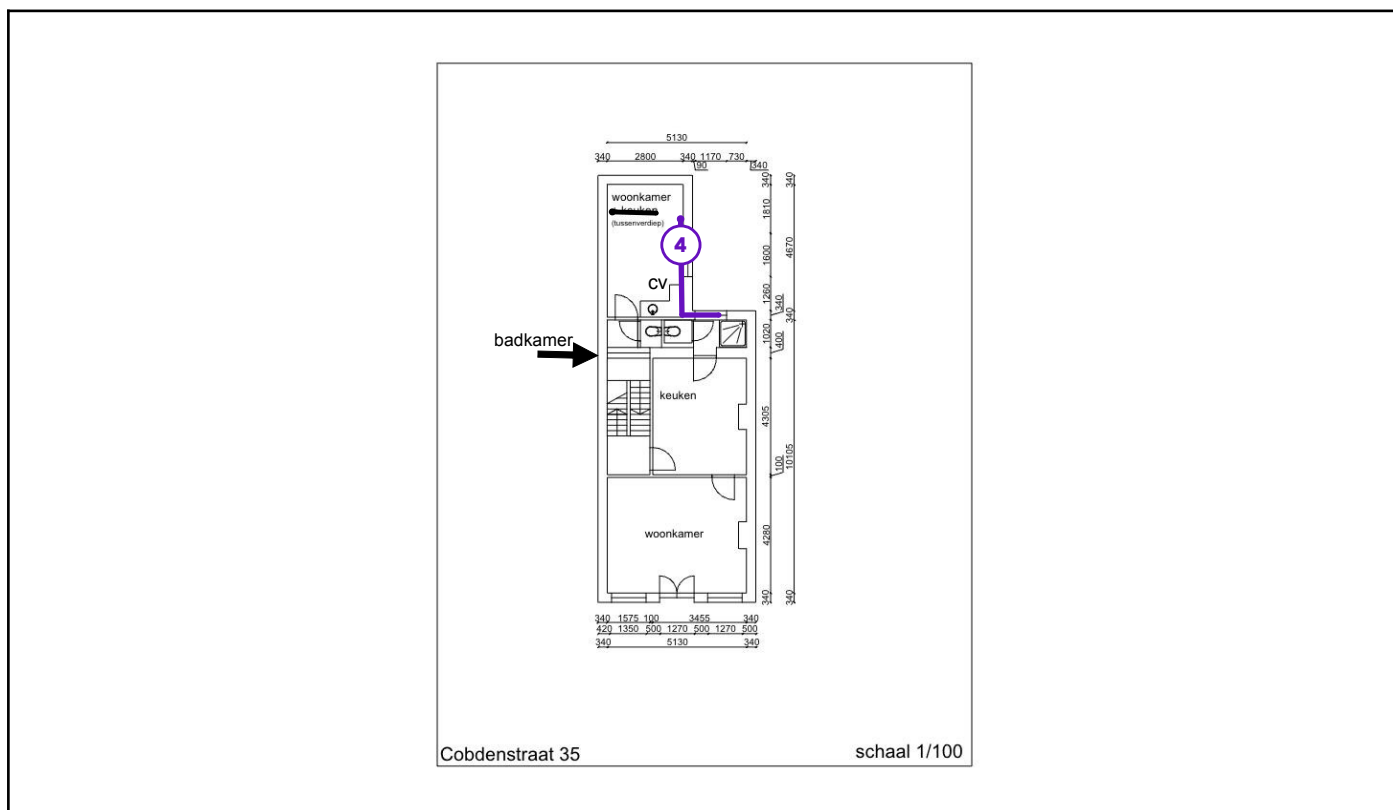
## Plan 1.6: V+2 Mastieken/ kitwerken

Beschrijving	Type	Actie
4. Duplex mastieken/ kitwerken	Overige ruimte of materiaal	-

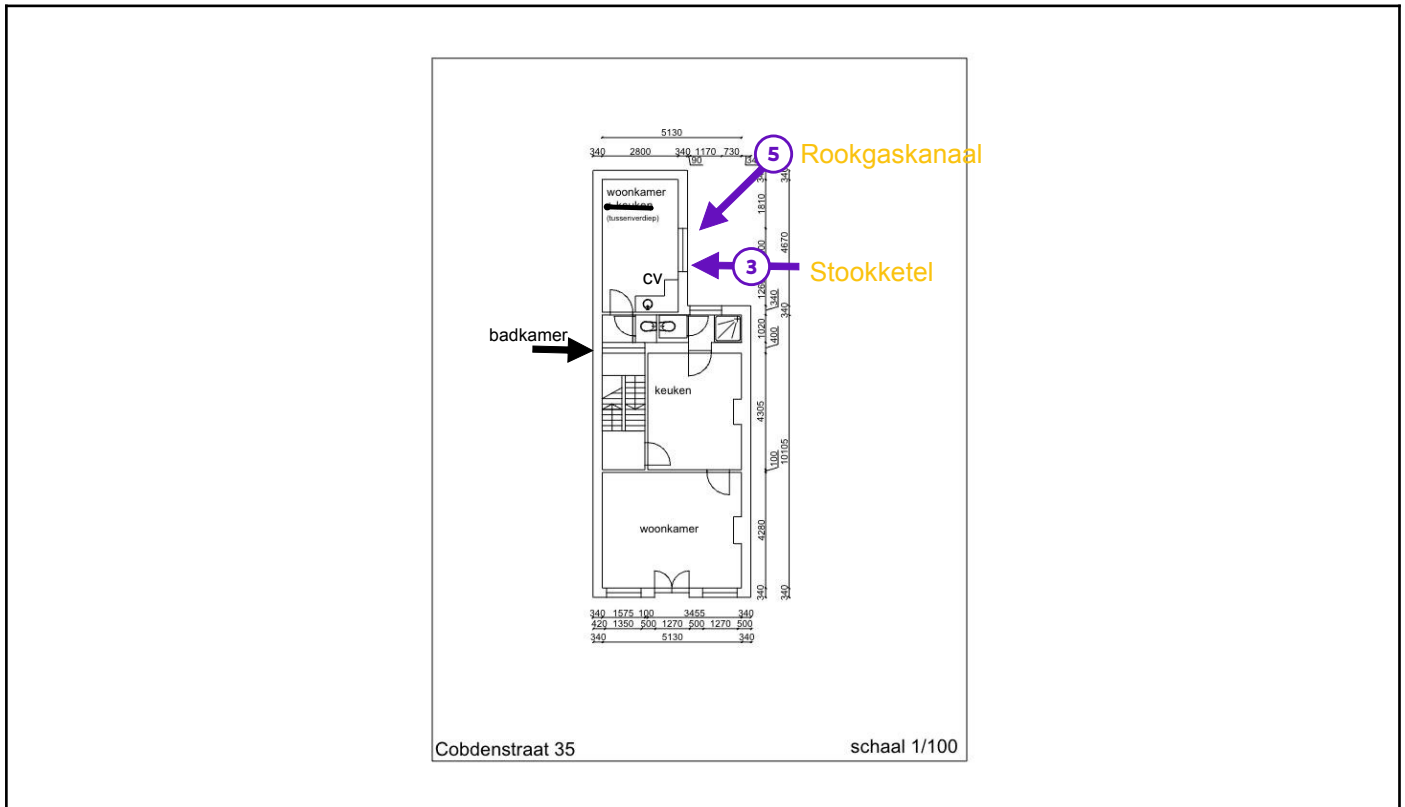
## Plan 1.7: V+2 Materialen stookketel/ rookgaskanaal

Beschrijving	Type	Actie
3. V+2 materialen aan de stookketel	Overige ruimte of materiaal	-
5. V+2 Materialen van rookgaskanalen	Overige ruimte of materiaal	-

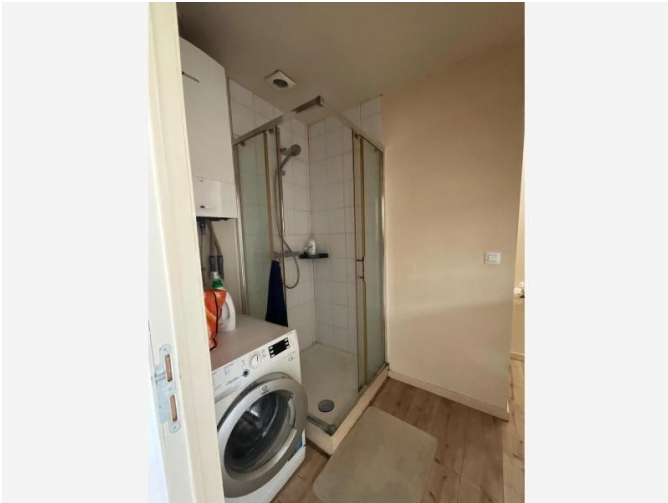
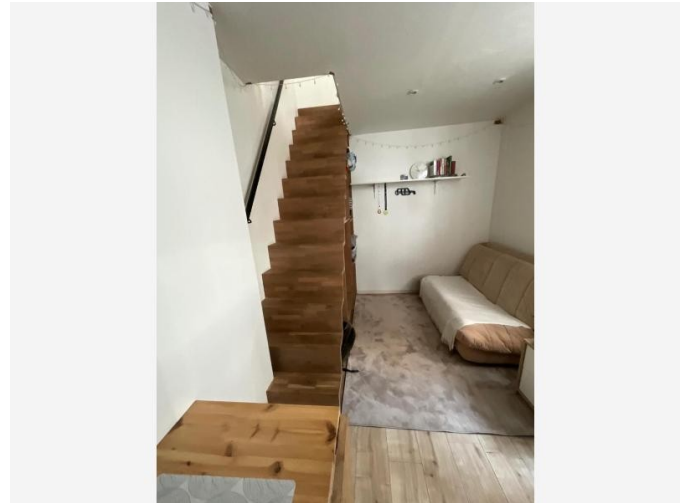
Geen asbest

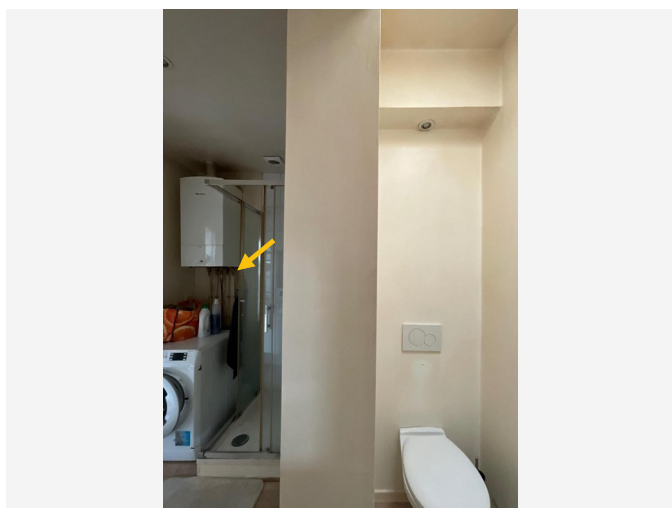
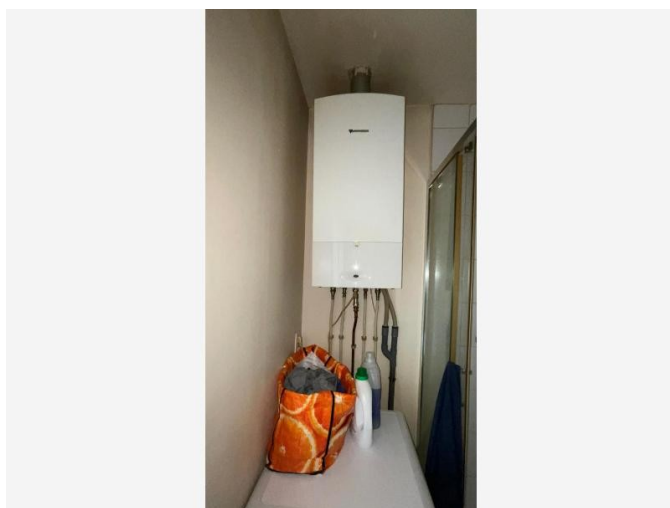
### Fiche 2: V+2 leidingisolatie

Beschrijving	Notitie	Terug te vinden op plannen
Fiche 2: V+2 leidingisolatie	Geen asbestverdachte leidingisolatie aanwezig in het inspectiegebied.	-
Fiche 3: V+2 materialen aan de stookketel	Recente ketel, geen asbestverdachte materialen aanwezig.	Plan 1.7: V+2 Materialen stookketel/ rookgaskanaal
Fiche 4: Duplex mastieken/ kitwerken	-	Plan 1.5: V+1 Mastieken/ kitwerken Plan 1.6: V+2 Mastieken/ kitwerken
Fiche 5: V+2 Materialen van rookgaskanalen	In het appartement is de ketel aangesloten met nietasbestverdachte buis op een technische schacht.  De buis in het appartement is niet asbestverdacht, het zou steeds nog kunnen dat er in de technische schacht andere materialen zijn gebruikt. Dit kan uitgesloten worden via aanvullend onderzoek bij opmaak van de gemene delen.	Plan 1.7: V+2 Materialen stookketel/ rookgaskanaal

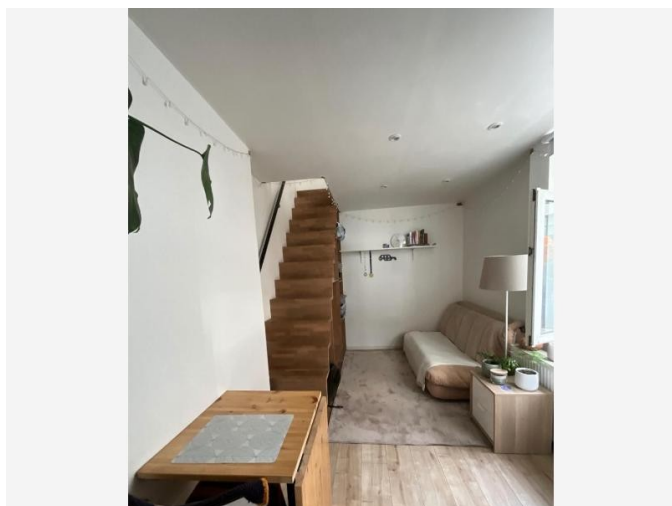
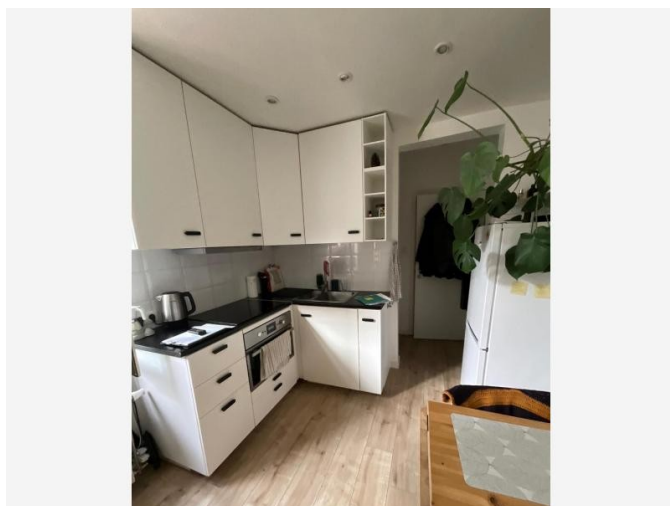
### Fiche 6: Duplex vals plafond (mogelijk) onderliggend pleisterwerk

De asbestdeskundige controleert tijdens het onderzoek altijd bepaalde ruimtes en materialen die vaak asbest bevatten. Volgende onderdelen kon de asbestdeskundige echter niet onderzoeken. Het is dus mogelijk dat hier asbesthoudende materialen aanwezig zijn.
