# Asbestinventarisatetest

Zeearendstraat 20, 2100 Antwerpen

Attestnummer : 20250507-000180.001

## Niet-asbestveilig

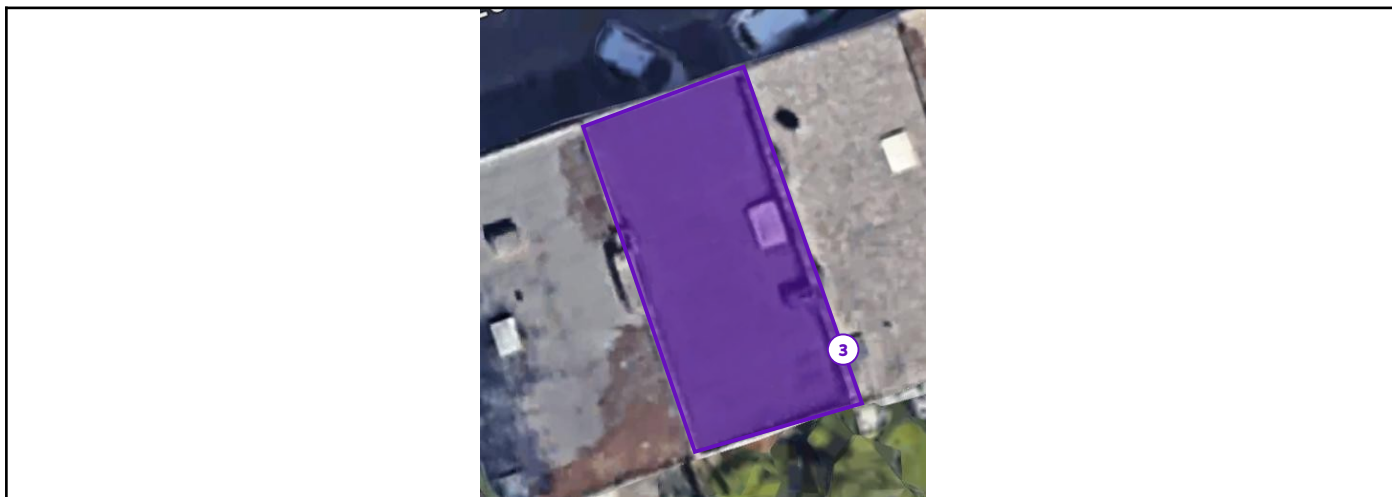
## Plan 1.14: Luchtfoto

Beschrijving	Type	Actie
3. Hoogte > 3,5	Beperking	-

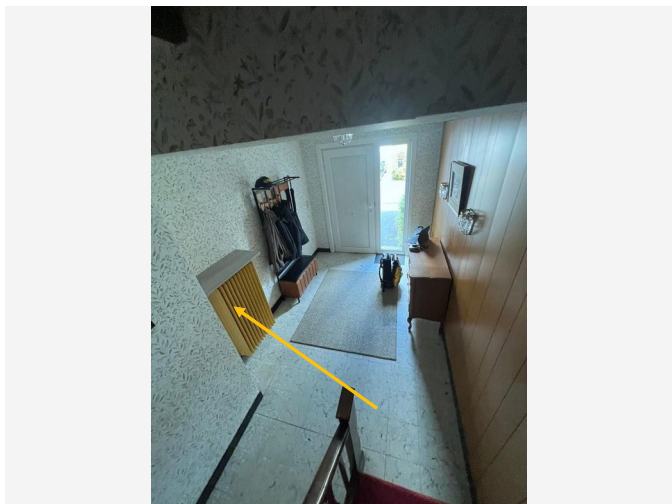
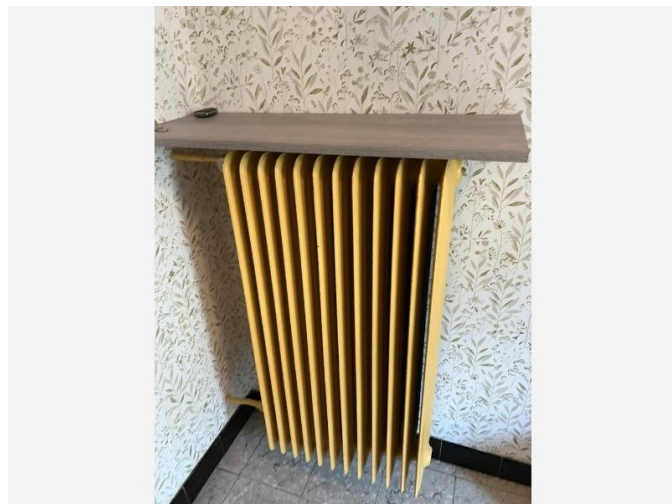
Het asbestmateriaal valt onder de mijlpaal van 2034.

Verwijderen

Eindbeoordeling materiaalrisico	Zeer laag materiaalrisico en/of zeer lage kans op vezelvrijgave
---------------------------------	---

Gebondenheid	Categorie 2: niet-hechtgebonden met matrix
Asbestsoort (vezeltype)	Alleen chrysotiel
Asbestconcentratie	Hoog ( $\geq 50\%$ )
Afschermingsgraad van het gehele materiaal	Stootvaste afscherming of omkasting
Toestand van het materiaal	Onbeschadigd, niet verweerd

Beschrijving	Lede Radiator
Omgeving	Binnen
Primaire drager	HVAC infrastructuur en uitrusting
Asbestmateriaal	Pakking, dichting
Bindmiddel van asbestmateriaal	Karton - papier - viltachtig
Gebondenheid op basis van bindmiddel	Niet-hechtgebonden
Hoeveelheid (gewicht - aantal)	<ul style="list-style-type: none"><li>• 0,30 kg - 2 stuks</li></ul>
Totaal gewicht	0,60 kg
Eenvoudig bereikbaar	Ja
Bevestigingswijze	<ul style="list-style-type: none"><li>• Geklemd</li></ul>
Identificatiemethode	Vaststelling zonder monstername
Destructieve handeling voor identificatie	Nee

- Zorg voor een veilig beheer. Vermijd het beschadigen van het asbestmateriaal. Controleer de toestand jaarlijks op wijzigingen.

- Eenvoudige handelingen: mag via doe-het-zelf of door werknemer(s) met opleidingsattest eenvoudige handelingen integraal af te voeren met radiator mits inachtnaam persoonlijke beschermingsmiddelen

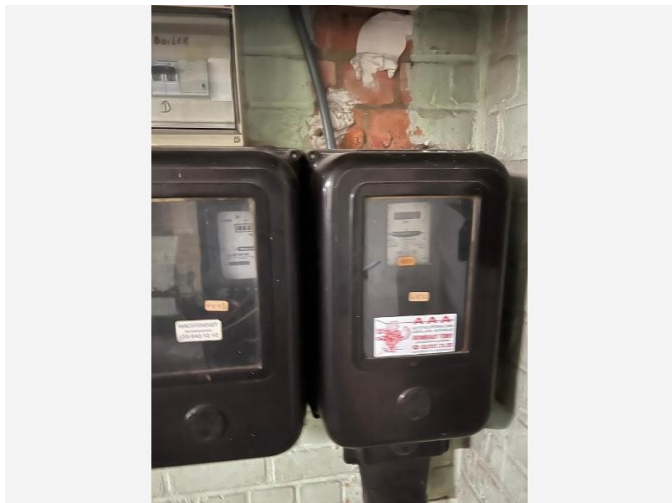
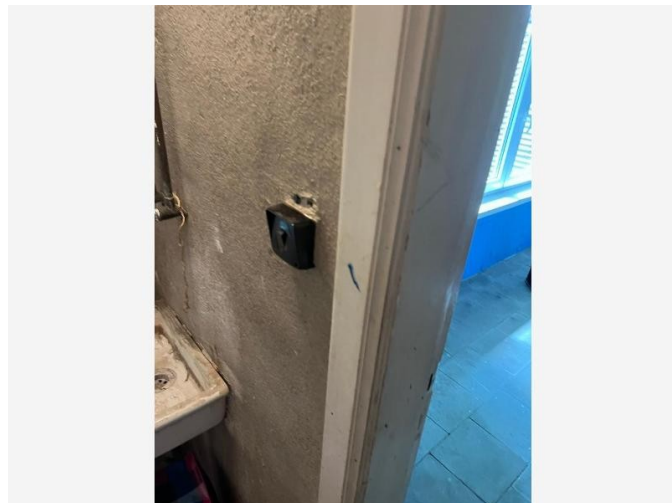
# Fiche 2: Bakelit elektrische schakelmateriaal en lichtpunten

Het asbestmateriaal valt onder de mijlpaal van 2040.

Zorgvuldig beheren

Eindbeoordeling materiaalrisico	Laag materiaalrisico en/of verlaagde kans op vezelvrijgave
---------------------------------	--

Gebondenheid	Categorie 1: hechtgebonden in oorsprong
Asbestsoort (vezeltype)	Crocidoliet aanwezig
Asbestconcentratie	Laag (< 50%)
Afschermingsgraad van het gehele materiaal	Geheel of deels (ook) vrij aan binnenluchtstromen
Toestand van het materiaal	Onbeschadigd, niet verweerd

Beschrijving	Bakelit elektrische schakelmateriaal en lichtpunten
Omgeving	Binnen
Primaire drager	Communicatie en elektrische infrastructuur en uitrusting
Asbestmateriaal	Plaat, paneel, tablet - Type Bakeliet
Bindmiddel van asbestmateriaal	Kunststof of -hars
Gebondenheid op basis van bindmiddel	Hecht
Hoeveelheid (oppervlakte - dikte - aantal)	<ul style="list-style-type: none"><li>• 0,10 m<sup>2</sup> - 0,60 cm - 12 stuks</li><li>• 0,60 m<sup>2</sup> - 1,20 cm - 1 stuk</li></ul>
Totaal volume	0,014 m <sup>3</sup>
Eenvoudig bereikbaar	Ja
Bevestigingswijze	<ul style="list-style-type: none"><li>• Geschroefd</li></ul>
Identificatiemethode	Vaststelling zonder monsternamen
Destructieve handeling voor identificatie	Nee

- Zorg voor een veilig beheer. Vermijd het beschadigen van het asbestmateriaal. Controleer de toestand jaarlijks op wijzigingen.

- Eenvoudige handelingen: mag via doe-het-zelf of door werknemer(s) met opleidingsattest eenvoudige handelingen  
Radiator kranen eenvoudig te vervangen door moderne kranen zonder asbest.

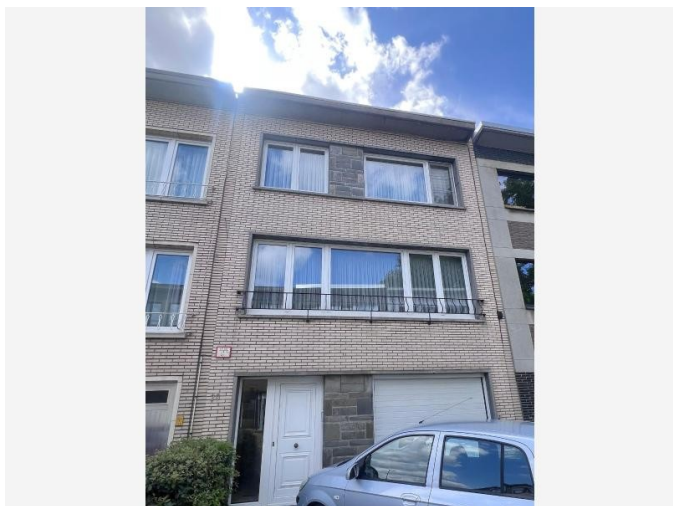
*Situeringfoto*

#### Permanente beperking

**Reden:** Het te onderzoeken materiaal situeert zich hoger dan 3,50 m te rekenen vanaf een veilige ondergrond

**Uitleg van de asbestdeskundige:** Het onderzoeken materiaal situeert zich hoger 3,5 m

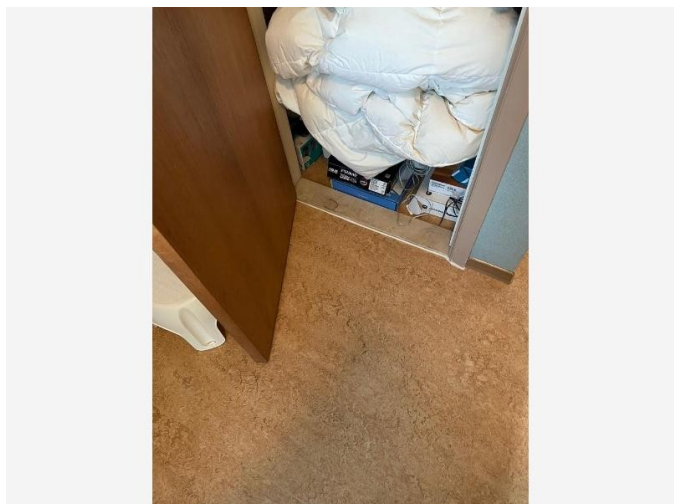
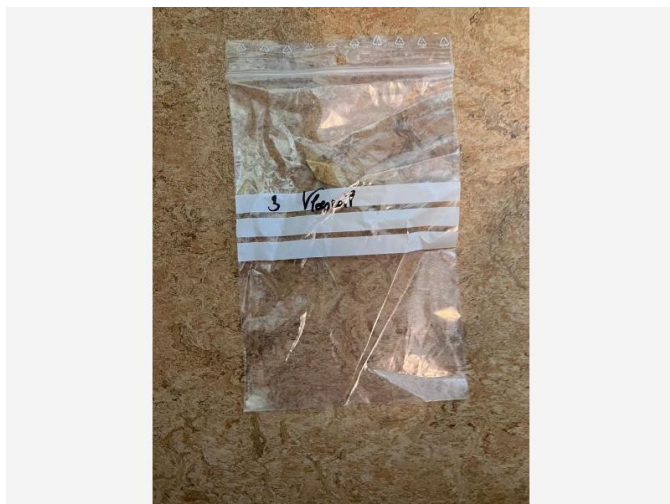
## Fiche 8: Vloerzeil

Geen asbest

#	Type	Referentie	Resultaat
8.1	Puntmonster	3	Geen asbest

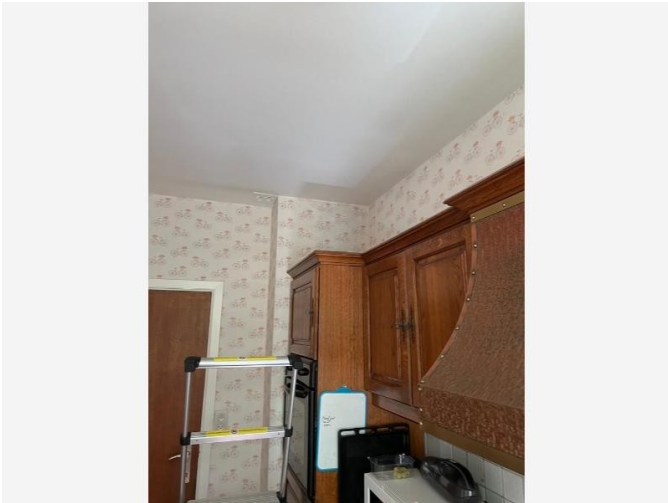
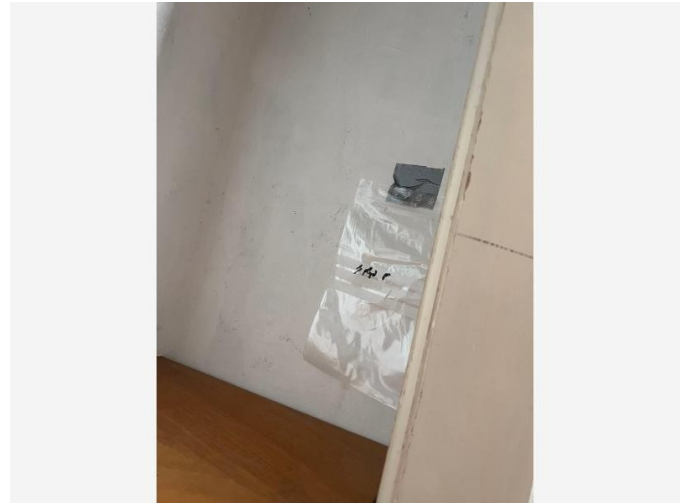
Geen asbest

#	Type	Referentie	Resultaat
9.1	Mengmonster	1	Geen asbest

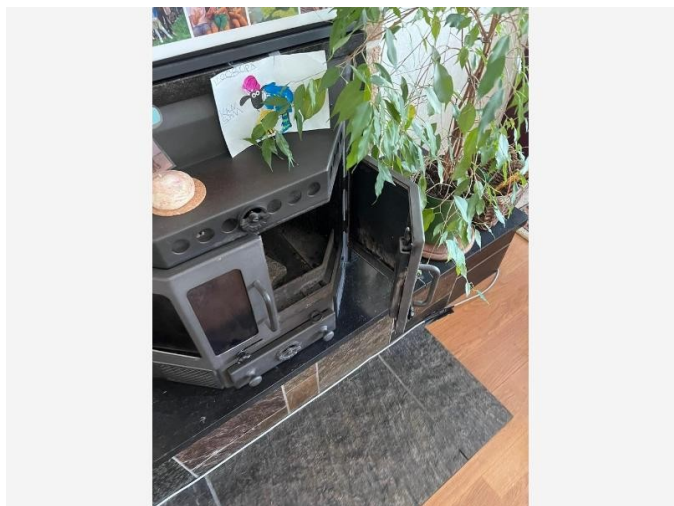
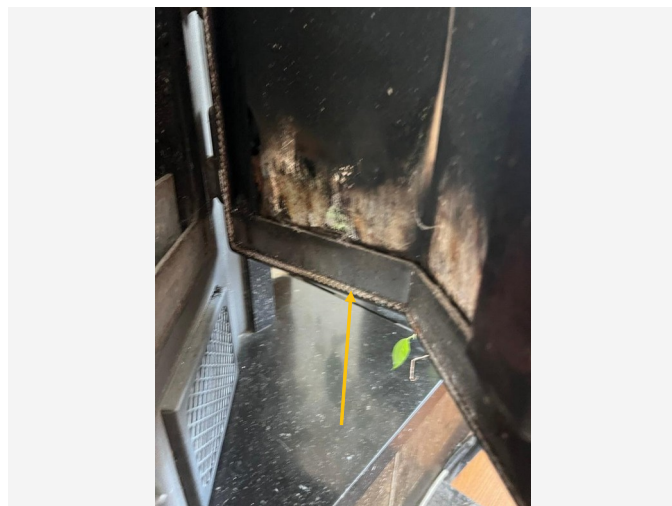
## Fiche 10: Kachelkoord

Geen asbest

#	Type	Referentie	Resultaat
10.1	Puntmonster	4	Geen asbest

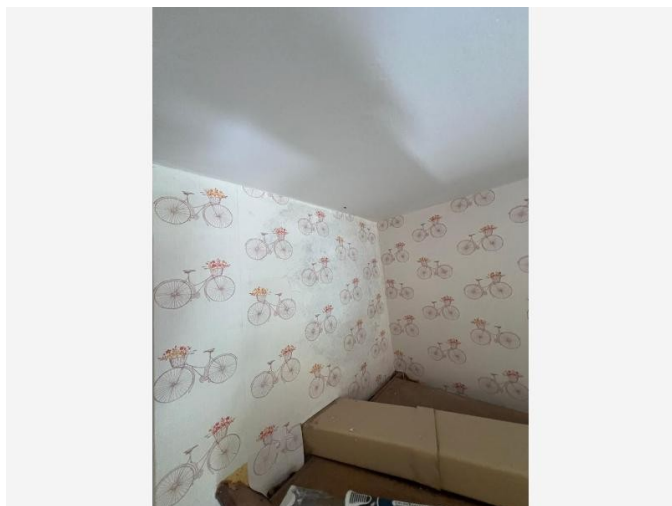
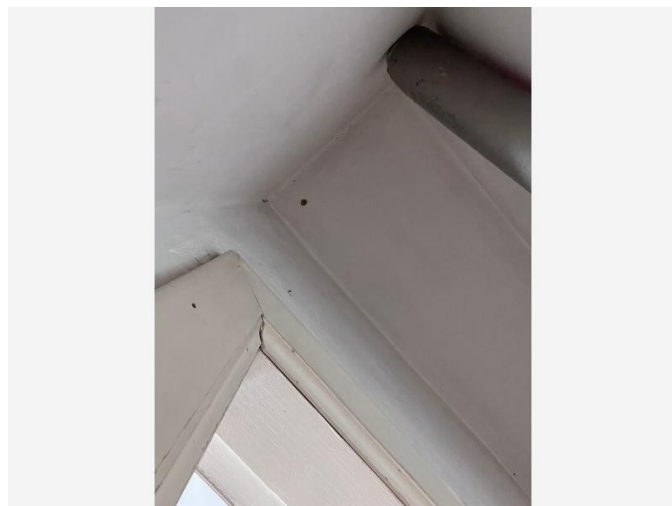
# Fiche 11: Pleisterwerk plafond

Geen asbest

#	Type	Referentie	Resultaat
11.1	Mengmonster	2	Geen asbest
