Asbestinventarisatetest

Te Couwelaarlei 101/23, 2100 Antwerpen

Attestnummer : 20250830-000065.000

Uitgegeven op : 30.08.2025

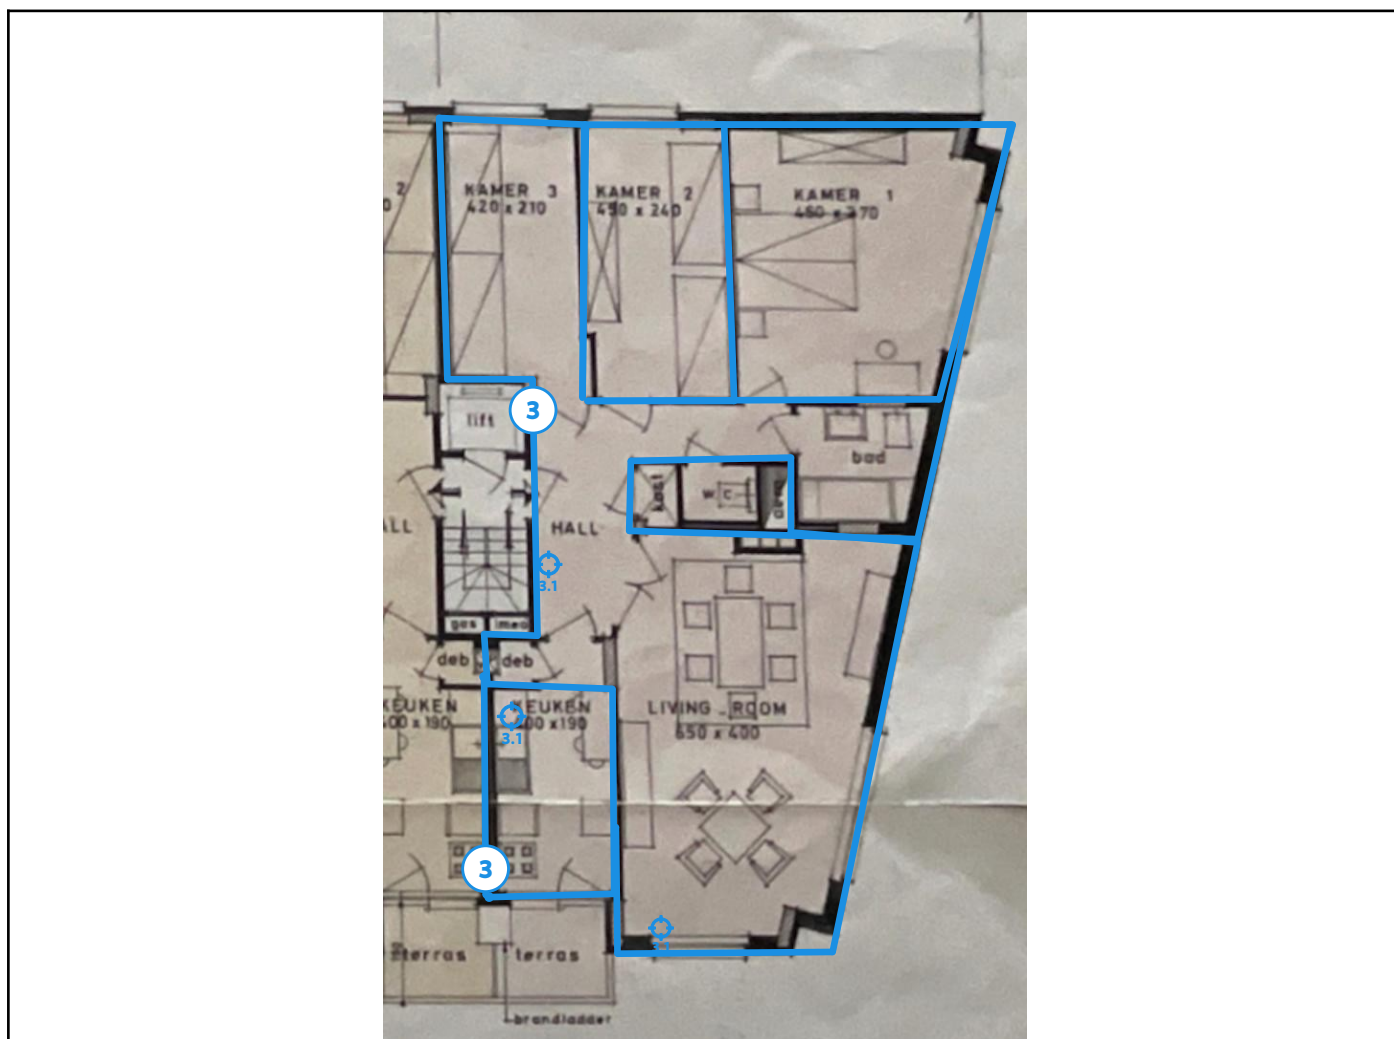
Plan 1.1: Pleisterwerk wanden

Beschrijving	Type	Actie
3. Pleisterwerk wanden	Geen asbest	-
3.1 Code: Mmo1	Mengmonster	-

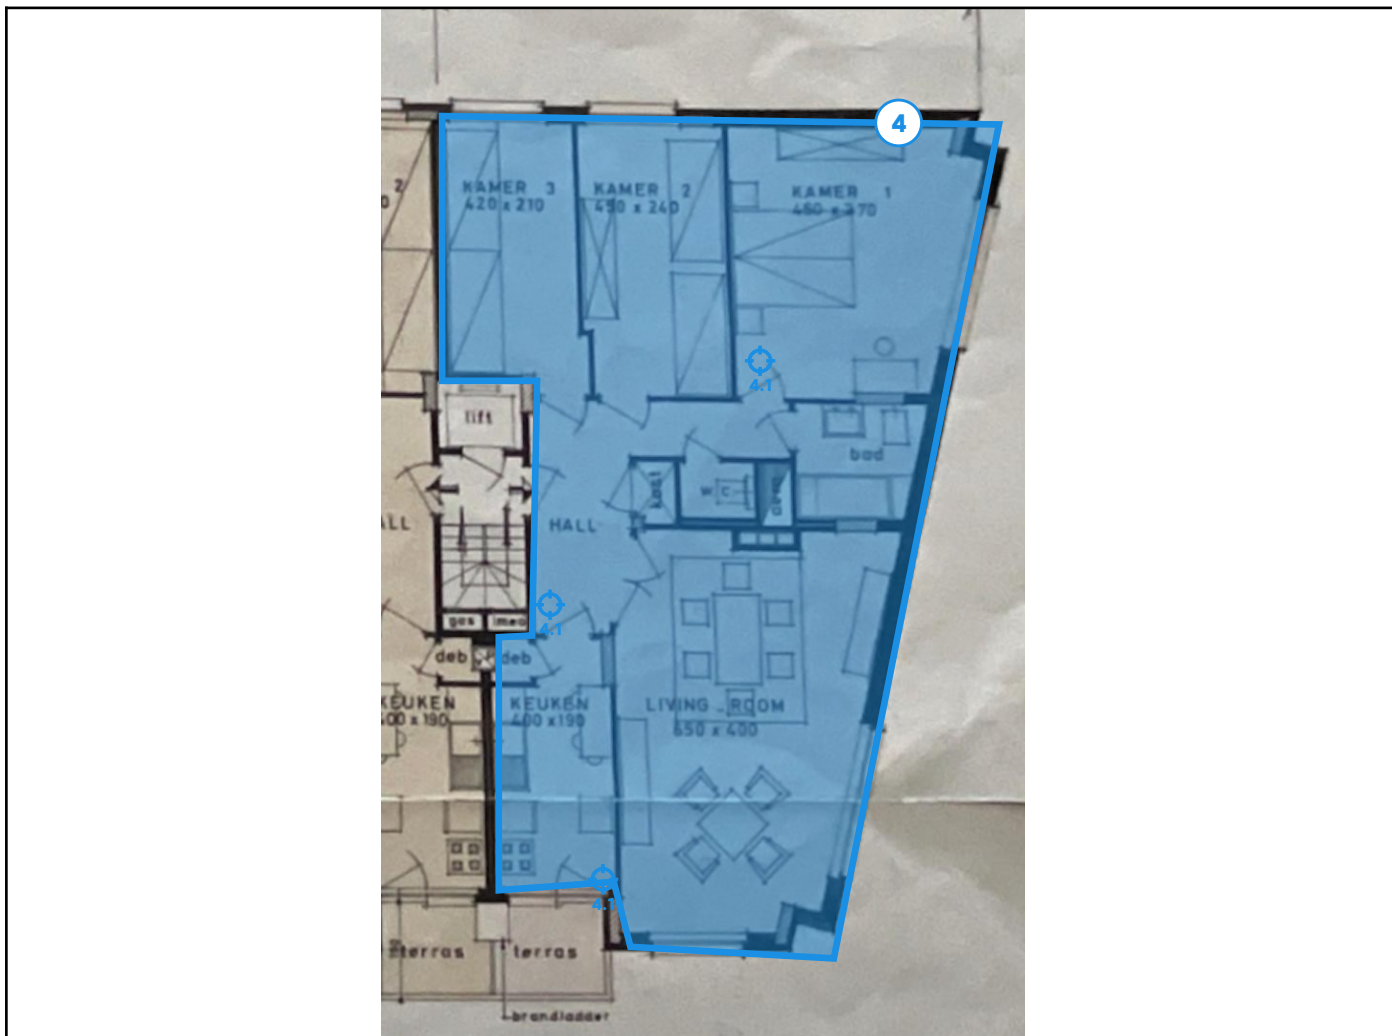
Plan 1.2: Pleisterwerk plafond

Beschrijving	Type	Actie
4. pleisterwerk plafond	Geen asbest	-
4.1 Code: Mmo2	Mengmonster	-

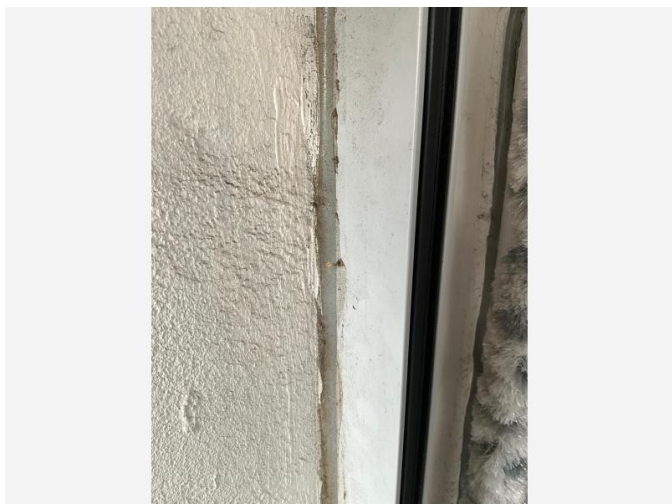
Vrije foto

Recente ramen, geen asbestverdachte materialen.

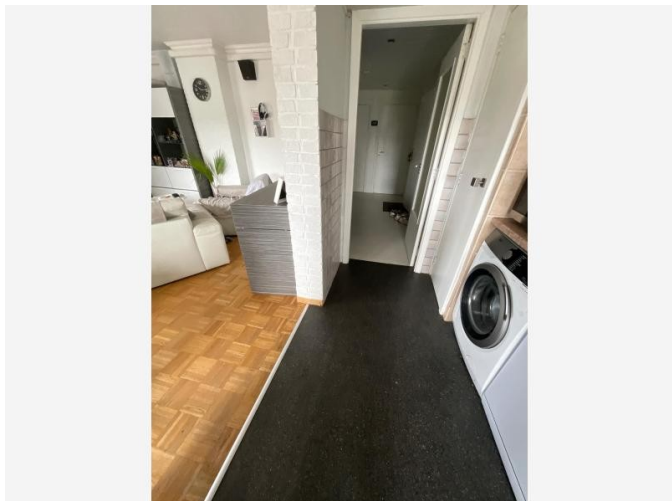
Fiche 2: Mogelijks ondervloeren / restanten oude lijmlagen

Oude tegels/ vloeren kunnen mogelijk verlijmd zijn met asbesthoudende materialen.

Onder de huidige vloeren kunnen nog restanten aanwezig zijn van oude vloeren.

Bij verwijdering kan verder destructief of aanvullend onderzoek hierover uitsluitel geven.

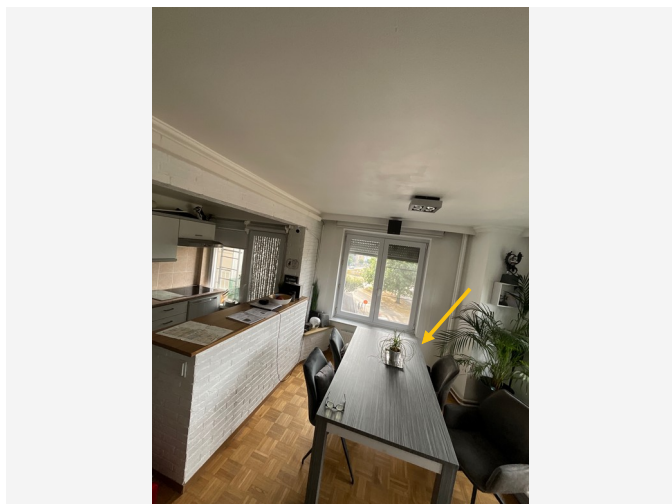
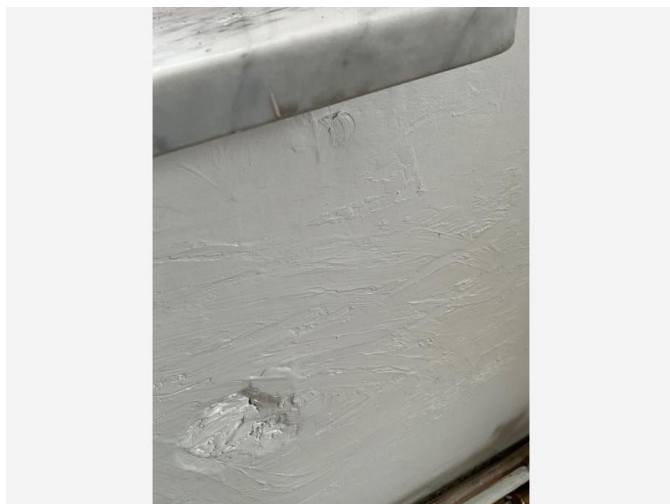
Fiche 3: Pleisterwerk wanden

Geen asbest

#	Type	Referentie	Resultaat
3.1	Mengmonster	Mmo1	Geen asbest

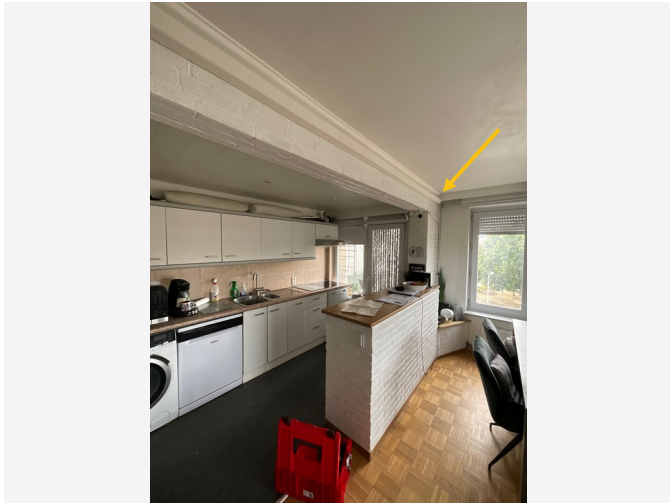
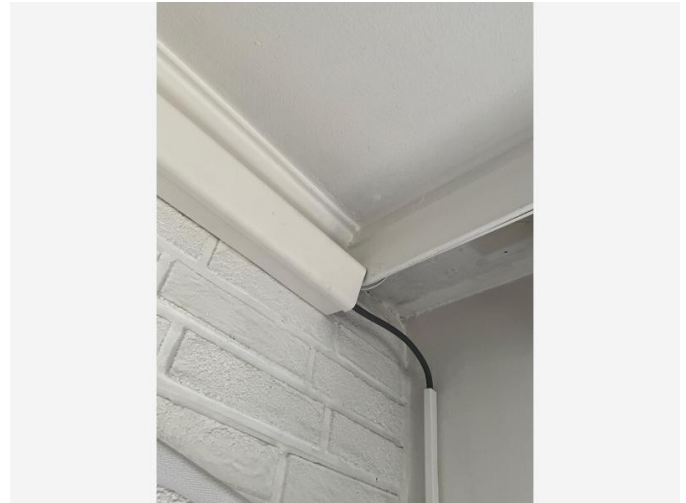
Fiche 4: pleisterwerk plafond

Geen asbest

#	Type	Referentie	Resultaat
4.1	Mengmonster	Mmo2	Geen asbest
