Asbestinventarisatietest

Driekoningenstraat 47, 2600 Antwerpen

Attestnummer : 20250411-000285.000

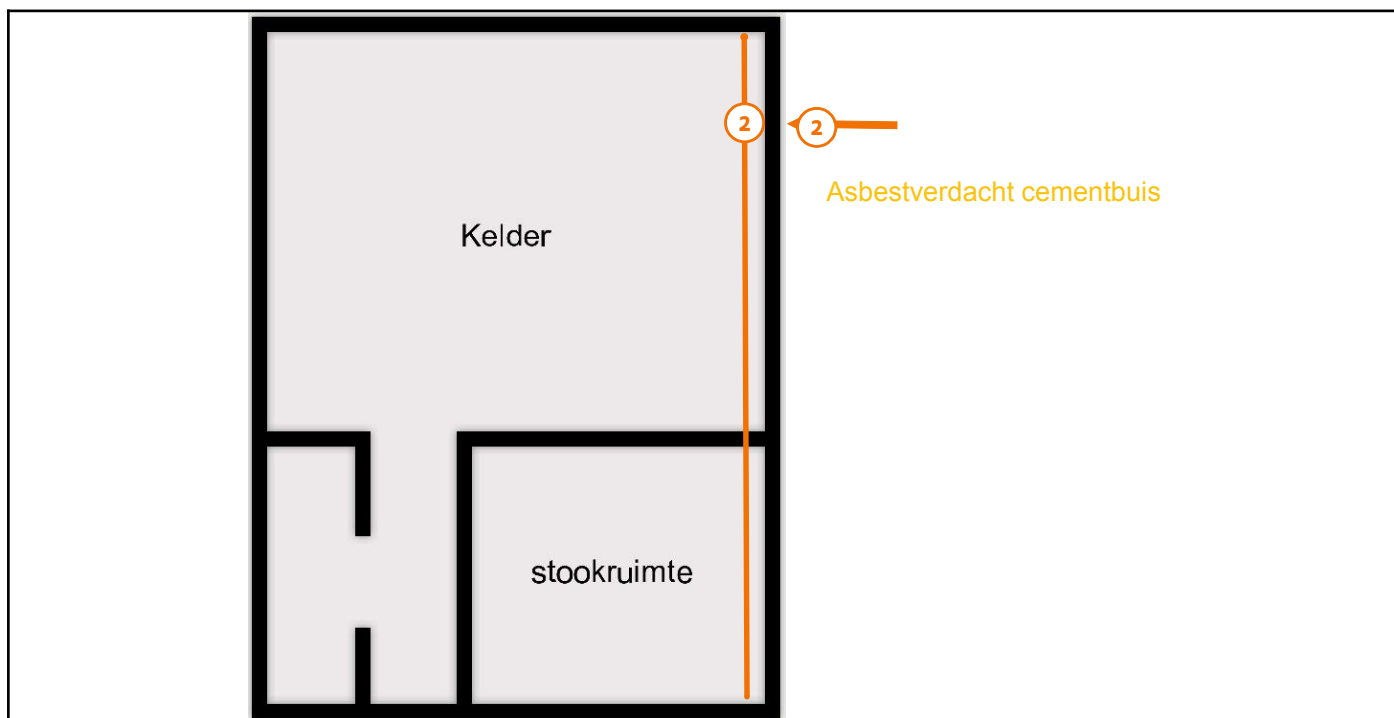
Plan 1.1: Kelder asbestverdachte cementbuis

Beschrijving	Type	Actie
2. Kelder asbestverdachte cementbuis	Asbestmateriaal	Verwijderen

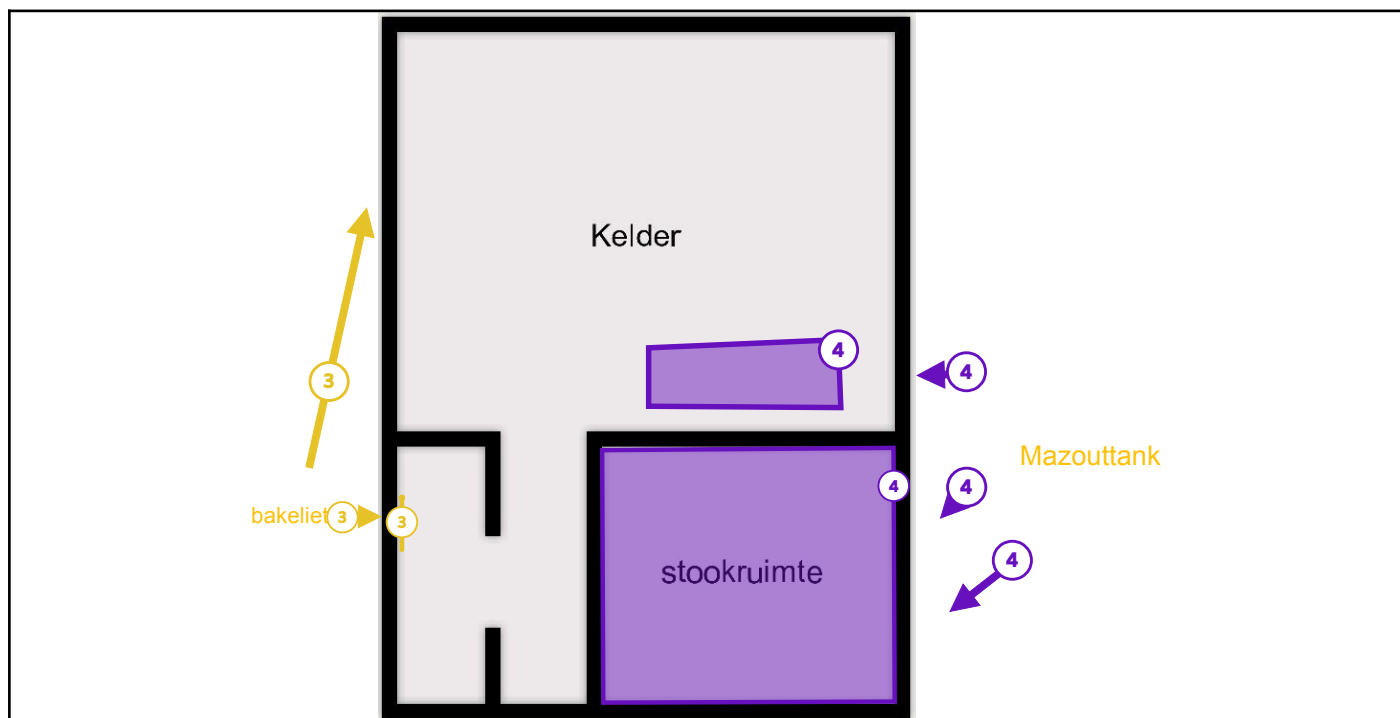
Plan 1.6: Kelder mazoettank & bakeliet

Beschrijving	Type	Actie
3. Kelder bakeliet	Asbestmateriaal	Zorgvuldig beheren
4. Kelder Mazouttank	Advies	-

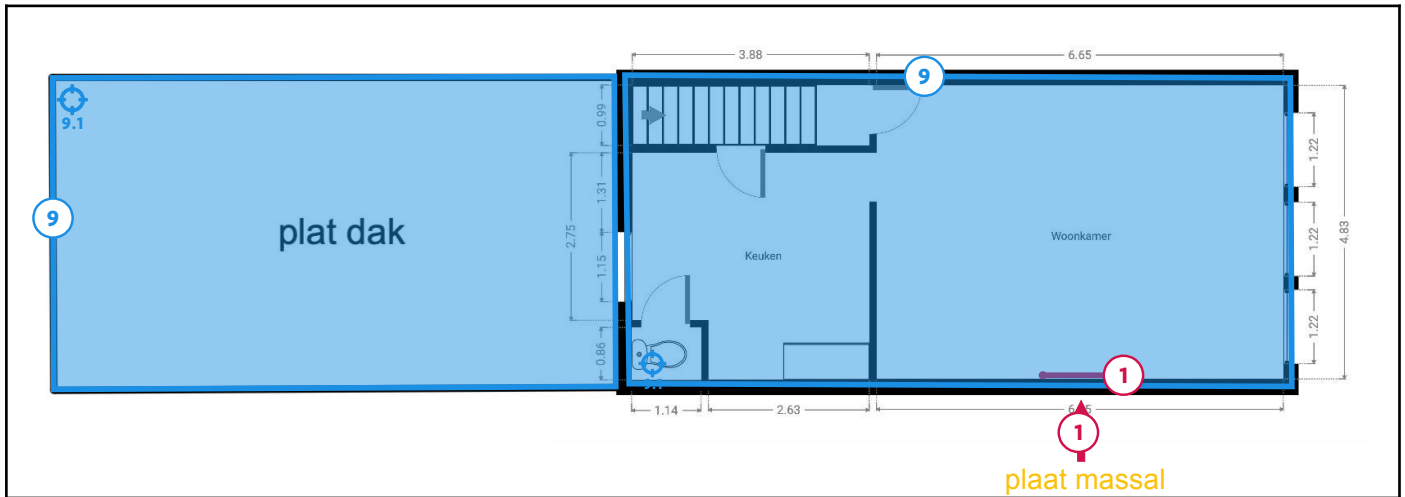
Plan 1.8: Eerste verdieping roofing

Beschrijving	Type	Actie
1. Schouw plaat type Massal	Asbestmateriaal	Dringend verwijderen
9. Dak roofing	Geen asbest	-
9.1 Code: Mmo2	Mengmonster	-

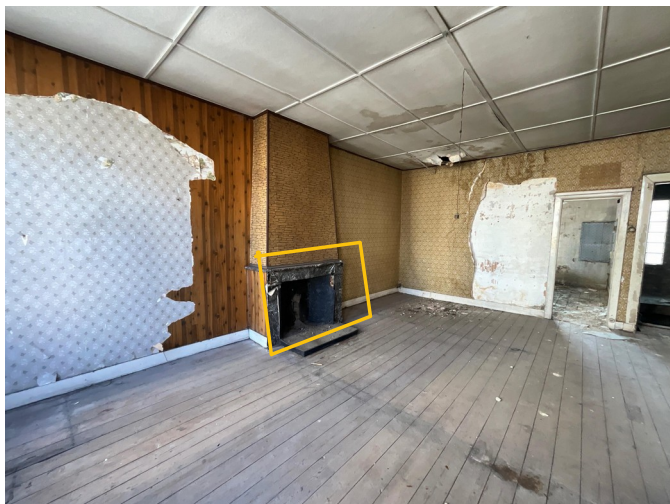
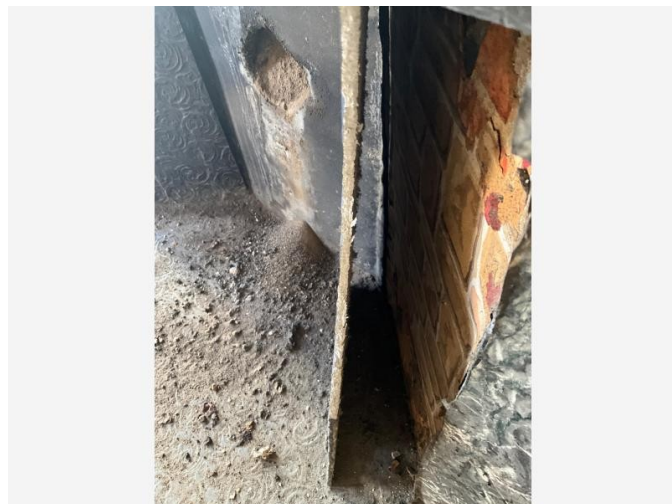
Dringend verwijderen

Eindbeoordeling materiaalrisico	Hoog materiaalrisico en/of hoge kans op vezelvrijgave
---------------------------------	---

Gebondenheid	Categorie 1: hechtgebonden in oorsprong
Asbestsoort (vezeltype)	Alleen chrysotiel
Asbestconcentratie	Laag (< 50%)
Afschermingsgraad van het gehele materiaal	Geheel of deels (ook) vrij aan binnenluchtstromen
Toestand van het materiaal	Zwaar beschadigd, zwaar verweerd

Beschrijving	Schouw plaat type Massal
Omgeving	Binnen
Primaire drager	Ruimteverwarming
Asbestmateriaal	Plaat, paneel, tablet - Type Massal
Bindmiddel van asbestmateriaal	Cement
Gebondenheid op basis van bindmiddel	Hecht
Hoeveelheid (oppervlakte - dikte - aantal)	<ul style="list-style-type: none">• 2,00 m² - 0,60 cm - 1 stuk
Totaal volume	0,012 m ³
Eenvoudig bereikbaar	Ja
Bevestigingswijze	<ul style="list-style-type: none">• Geklemd• Verlijmd, ingegoten, versmeerd
Identificatiemethode	Vaststelling zonder monsternamen
Destructieve handeling voor identificatie	Nee

- Zorg voor een veilig beheer. Vermijd het beschadigen van het asbestmateriaal. Controleer de toestand jaarlijks op wijzigingen.
- Verwijder dit asbestmateriaal zo snel mogelijk. Volg de toestand goed op.

- Eenvoudige handelingen: mag via doe-het-zelf of door werknemer(s) met opleidingsattest eenvoudige handelingen
Hecht gebonden toepassing. U mag dit zelf verwijderen.
Toepassing rondom vrijmaken, voldoende fixeren.
Breng het verwijderde asbestafval dubbel verpakt naar het containerpark.
* informeer u goed op voorhand www.asbestinfo.be
* bescherm uzelf met FFP3-mondmasker, wegwerpoveral cat. III type 5 en 6, wegwerphandschoenen en afspoelbaar schoeisel.

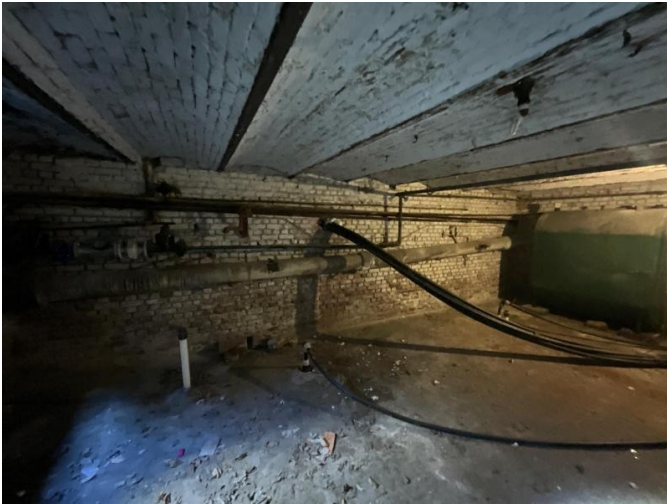
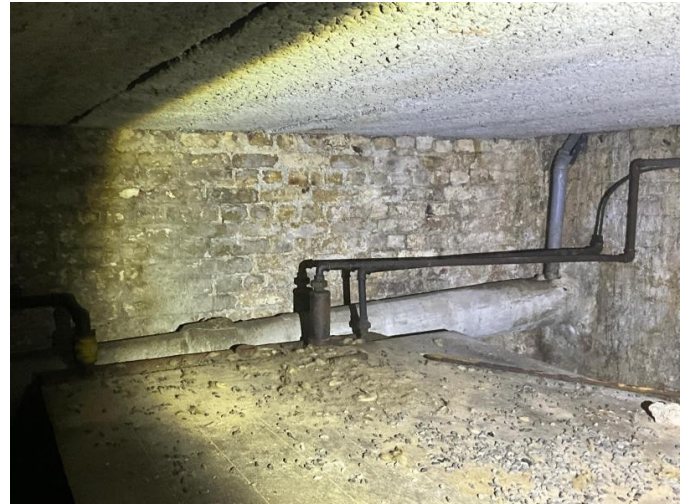
Verwijderen

Eindbeoordeling materiaalrisico	Verhoogd materiaalrisico en/of verhoogde kans op vezelvrijgave
---------------------------------	--

Gebondenheid	Categorie 1: hechtgebonden in oorsprong
Asbestsoort (vezeltype)	Crocidoliet aanwezig
Asbestconcentratie	Laag (< 50%)
Afschermingsgraad van het gehele materiaal	Geheel of deels (ook) vrij aan de binnenlucht
Toestand van het materiaal	Licht beschadigd, licht verweerd. Intact calciumsilicaatmateriaal of categorie III 'gebondenheid'

Beschrijving	Kelder asbestverdachte cementbuis
Omgeving	Binnen
Primaire drager	Sanitaire infrastructuur en uitrusting (toe- en afvoer)
Asbestmateriaal	Buis, koker, leiding, pijp, doorvoer
Bindmiddel van asbestmateriaal	Cement
Gebondenheid op basis van bindmiddel	Hecht
Hoeveelheid (lengte - omtrek - dikte - aantal)	<ul style="list-style-type: none">• 15,00 m - 40,00 cm - 1,00 cm - 1 stuk
Totaal volume	0,06 m ³
Eenvoudig bereikbaar	Ja
Bevestigingswijze	<ul style="list-style-type: none">• Geklemd• Verlijmd, ingegoten, versmeerd
Identificatiemethode	Vaststelling zonder monsternamen
Destructieve handeling voor identificatie	Nee

- Zorg voor een veilig beheer. Vermijd het beschadigen van het asbestmateriaal. Controleer de toestand jaarlijks op wijzigingen.
- Verwijder dit asbestmateriaal zo snel mogelijk. Volg de toestand goed op.

- Eenvoudige handelingen: mag via doe-het-zelf of door werknemer(s) met opleidingsattest eenvoudige handelingen
Hecht gebonden toepassing. U mag dit zelf verwijderen.
Toepassing rondom vrijmaken, voldoende fixeren.
Breng het verwijderde asbestafval dubbel verpakt naar het containerpark.
* informeer u goed op voorhand www.asbestinfo.be
* bescherm uzelf met FFP3-mondmasker, wegwerpoveral cat. III type 5 en 6, wegwerphandschoenen en afspoelbaar schoeisel.

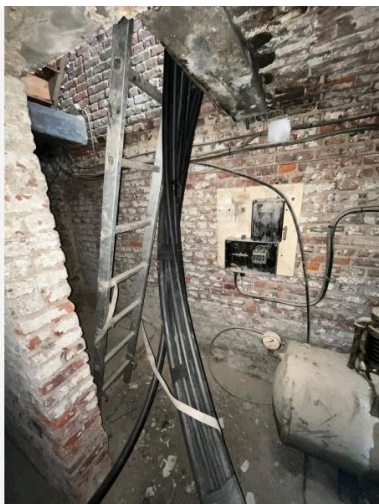
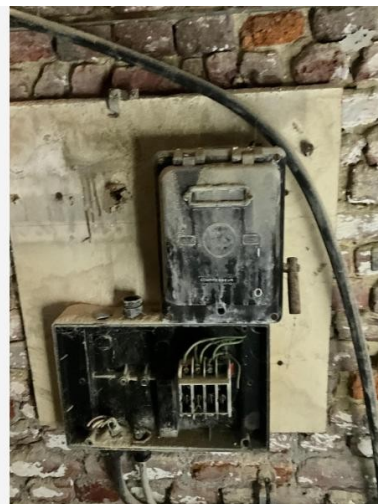
Zorgvuldig beheren

Eindbeoordeling materiaalrisico	Laag materiaalrisico en/of verlaagde kans op vezelvrijgave
---------------------------------	--

Gebondenheid	Categorie 1: hechtgebonden in oorsprong
Asbestsoort (vezeltype)	Crocidoliet aanwezig
Asbestconcentratie	Laag (< 50%)
Afschermingsgraad van het gehele materiaal	Geheel of deels (ook) vrij aan de binnenlucht
Toestand van het materiaal	Onbeschadigd, niet verweerd

Beschrijving	Kelder bakeliet
Omgeving	Binnen
Primaire drager	Communicatie en elektrische infrastructuur en uitrusting
Asbestmateriaal	Plaat, paneel, tablet - Type Bakeliet
Bindmiddel van asbestmateriaal	Kunststof of -hars
Gebondenheid op basis van bindmiddel	Hecht
Hoeveelheid (oppervlakte - dikte - aantal)	<ul style="list-style-type: none">• 0,30 m² - 0,20 cm - 1 stuk
Totaal volume	< 0,001 m ³
Eenvoudig bereikbaar	Ja
Bevestigingswijze	<ul style="list-style-type: none">• Geschroefd
Identificatiemethode	Vaststelling zonder monstername
Destructieve handeling voor identificatie	Nee

- Zorg voor een veilig beheer. Vermijd het beschadigen van het asbestmateriaal. Controleer de toestand jaarlijks op wijzigingen.

U kan dit zelf verwijderen. Loskoppelen, fixeren, verwijderen zonder breuken, dubbel verpakken en afvoeren naar het containerpark.

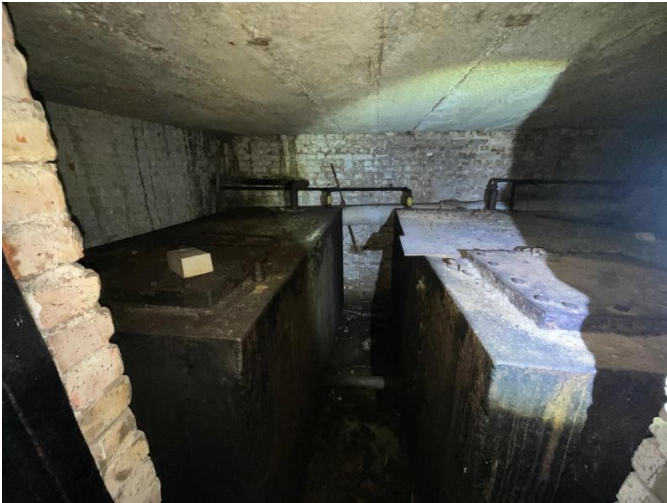
Oude mazoutanken kunnen nog steeds oude asbesthoudende pakkingen bevatten.
U kan steeds nagaan bij de fabrikant of het in dit betreffende model het geval is.
Aanvullend of destructief onderzoek kan hierover uitsluitsel geven.

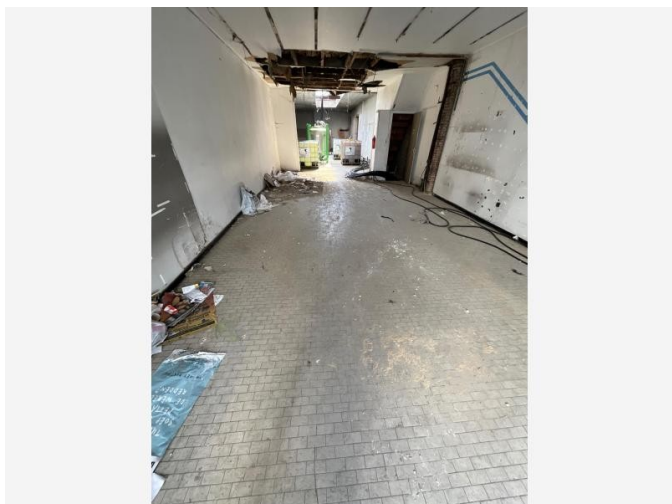
Oude tegels/ vloeren kunnen mogelijk verlijmd zijn met asbesthoudende materialen.

Onder de huidige vloeren kunnen nog restanten aanwezig zijn van oude vloeren.

Bij verwijdering kan verder destructief of aanvullend onderzoek hierover uitsluitel geven.

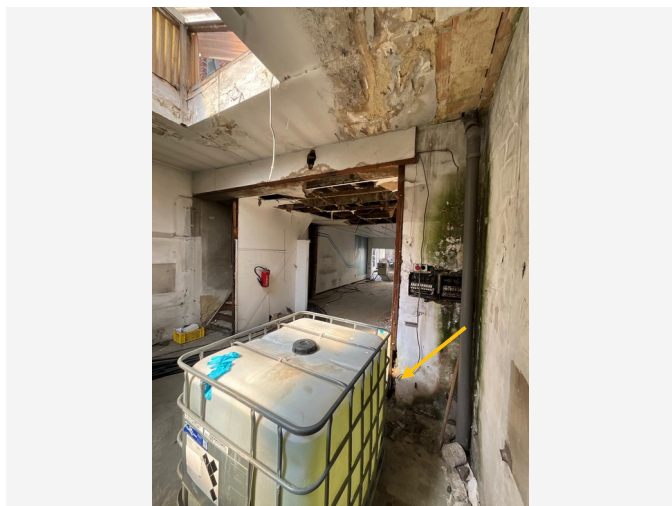
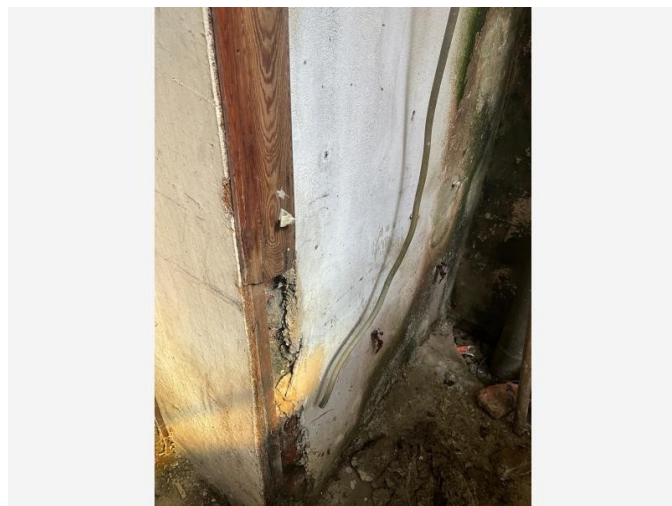
Geen asbest

#	Type	Referentie	Resultaat
6.1	Mengmonster	Mmo1	Geen asbest

Beschrijving	Pleisterwerk wanden
Omgeving	Binnen
Primaire drager	Binnenwand
Bindmiddel van materiaal	Gips - kalk
Gebondenheid op basis van bindmiddel	Niet-hechtgebonden
Hoeveelheid (oppervlakte - dikte - aantal)	• 200,00 m ² - 0,60 cm - 1 stuk
Totaal volume	1,20 m ³
Identificatiemethode	Vaststelling met monstername
Destructieve handeling voor identificatie	Nee
Opmerking	<p>Het voorstegedeelte van het winkelpand is afgewerkt met gipskartonplaat. Onderliggend kan nog oud pleisterwerk aanwezig zijn.</p> <p>Verder aanvullend of destructief onderzoek kan hierover uitsluitel geven.</p> <p>Kelder geen pleisterwerk</p>

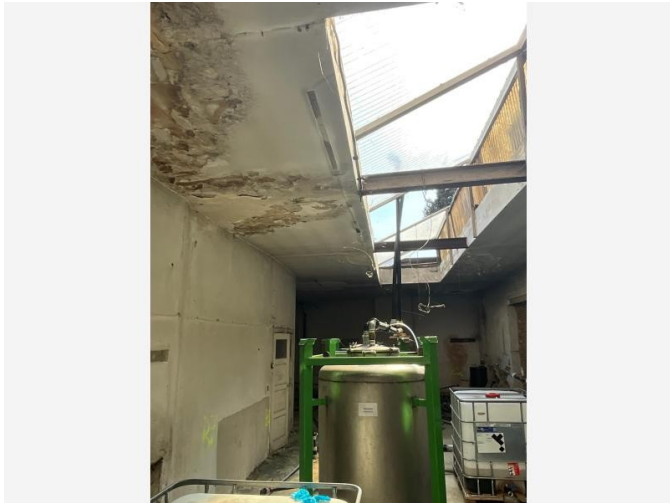
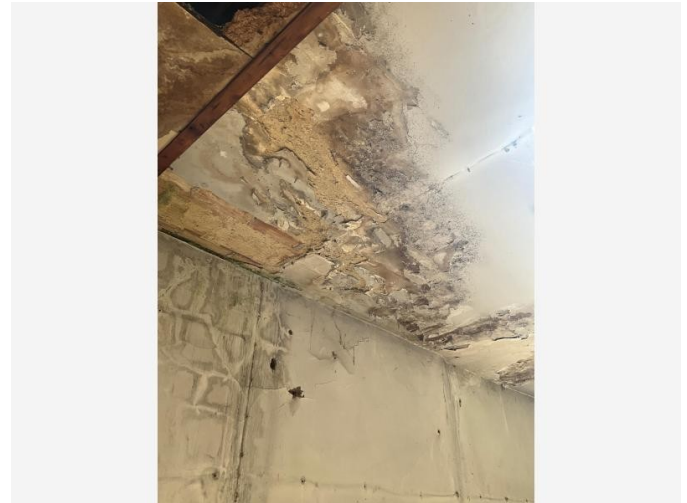
Geen asbest

#	Type	Referentie	Resultaat
7.1	Mengmonster	Mmo4	Geen asbest

Beschrijving	Pleisterwerk plafond
Omgeving	Binnen
Primaire drager	Plafond
Bindmiddel van materiaal	Gips - kalk
Gebondenheid op basis van bindmiddel	Niet-hechtgebonden
Hoeveelheid (oppervlakte - dikte - aantal)	• 100,00 m ² - 0,50 cm - 1 stuk
Totaal volume	0,50 m ³
Identificatiemethode	Vaststelling met monstername
Destructieve handeling voor identificatie	Nee
Opmerking	Achterbouw en kelder wel, voorste gedeelte handelspand heeft geen pleisterwerk.

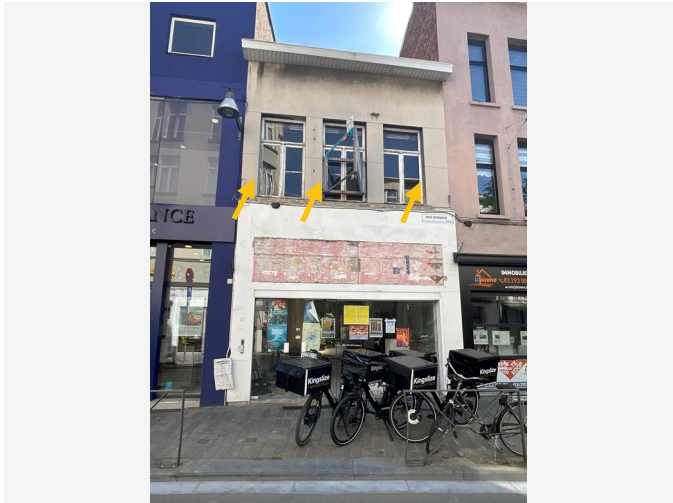
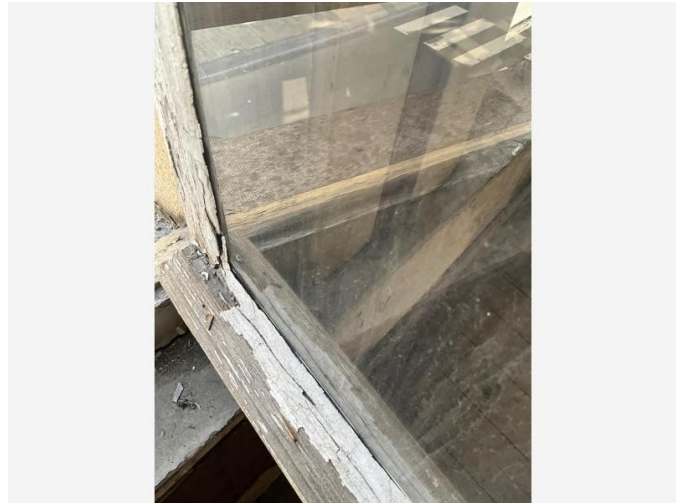
Fiche 8: Stopverf

Geen asbest

#	Type	Referentie	Resultaat
8.1	Mengmonster	Mmo3	Geen asbest

Beschrijving	Stopverf
Omgeving	Buiten
Primaire drager	Wandopening verticaal (raam, deur, ...)
Bindmiddel van materiaal	Kitten, mastiek, pasta
Gebondenheid op basis van bindmiddel	Hecht
Hoeveelheid (gewicht - aantal)	<ul style="list-style-type: none">• 2,00 kg - 1 stuk
Totaal gewicht	2,00 kg
Identificatiemethode	Vaststelling met monstername
Destructieve handeling voor identificatie	Nee
Opmerking	Enkel ramen voorgevel en 2 ramen 1 ste verdieping achteraan.

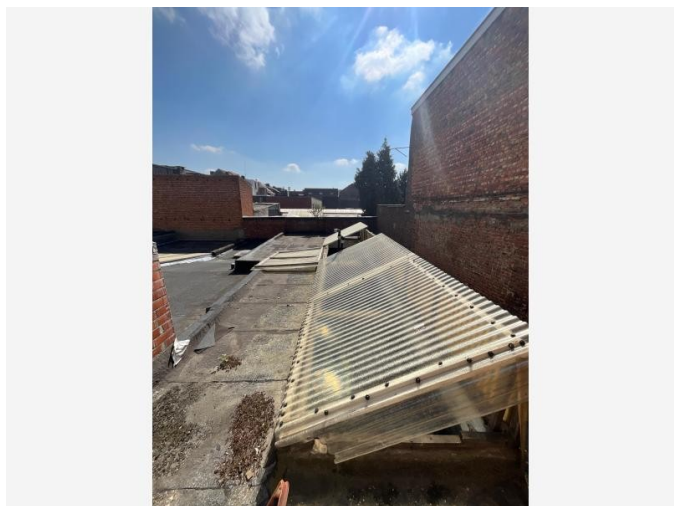
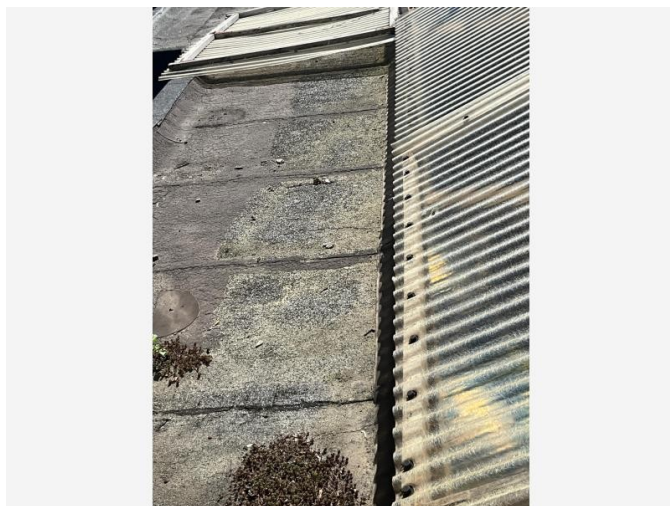
Geen asbest

#	Type	Referentie	Resultaat
9.1	Mengmonster	Mmo2	Geen asbest

Beschrijving	Dak roofing
Omgeving	Buiten
Primaire drager	Plat dak
Bindmiddel van materiaal	Bitumen (roofing, teer, asfalt)
Gebondenheid op basis van bindmiddel	Hecht
Hoeveelheid (oppervlakte - aantal)	• 80,00 m ² - 1 stuk
Totale oppervlakte	80,00 m ²
Identificatiemethode	Vaststelling met monstername
Destructieve handeling voor identificatie	Nee
Opmerking	<p>Enkel de toplaag werd gestaald om lekkage te voorkomen. Onderliggend kunnen nog oude lagen asbestverdachte roofing aanwezig zijn. Aanvullend of destructief onderzoek kan hierover uitsluitsel geven.</p> <p>Het schuine dak is mee afgewerkt met roofing.</p>
