Asbestinventarisatetest

Guldensporenstraat 26, 2140 Antwerpen

Attestnummer : 20250130-000057.000

Uitgegeven op : 30.01.2025

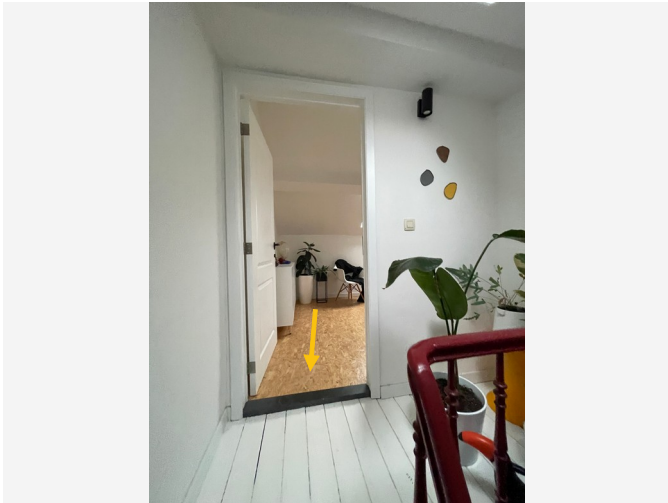
Vrije foto

- Er ligt vloerbedekking dat niet asbestverdacht is maar wat er onder ligt kon ter plaatste niet nagekeken worden
- Mag en moet ook niet nagekeken worden omdat het een niet-destructief onderzoek is
- Bij verbouwingswerken laten nakijken
- Fiche opgemaakt zoals verplicht in het inspectieprotocol en certificeringsinstelling.

Identificatiemethode	Niet inspecteerbaar
----------------------	---------------------

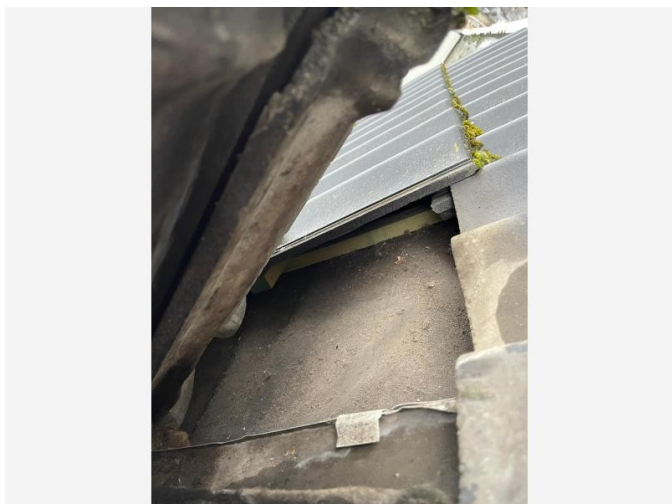
Vrije foto

- Nagekeken op: dakraam voorgevel, achterkant niet mogelijk
- Onderdak van het hellend dak is nagekeken door een pan op te heffen, is niet asbestverdacht.
- Eventuele oudere onderdaken die er kunnen liggen, konden niet nagekeken worden omdat het een niet-destructief onderzoek is en langs binnen niet zichtbaar is.
- Als er werken zijn gepland aan het dak (zoals isoleren), laten nakijken of er nog andere onderdaken liggen

Identificatiemethode	Vaststelling & expertise (niet-asbestverdacht)
Primaire drager	Schuin dak

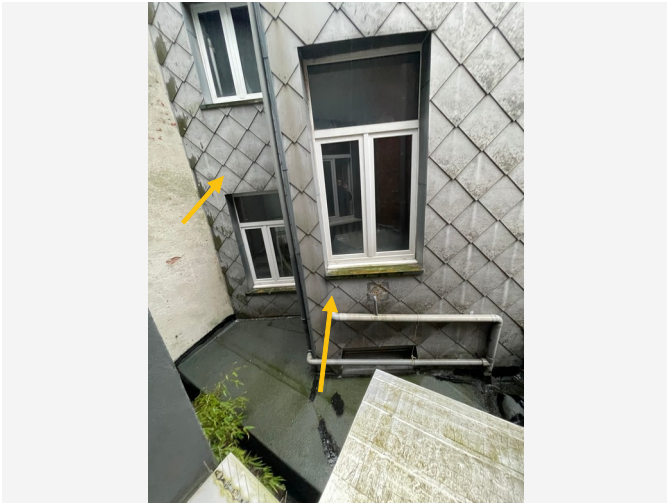
Vrije foto

- Leien achtergeel zijn van de buren, MAG niet opgenomen worden in dit attest.
- Onderzoek dient te gebeuren door hun
- Fiche opgemaakt zoals verplicht in het inspectieprotocol en bevestigd door certificeringsinstelling.

Identificatiemethode	Redelijk vermoeden
Primaire drager	Wand buitenschil
(Asbest)materiaal	Dak- en gevelbekleding - Lei, shingle

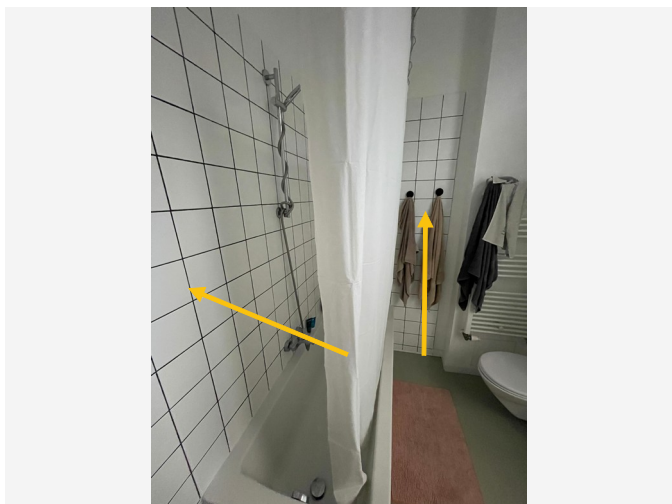
Vrije foto

- Fiche opgemaakt zoals verplicht in het inspectieprotocol en certificeringsinstelling.
- Tegellijm ACHTER de tegels zijn niet inspecteerbaar, nergens een losse tegel, het is een niet-destructief onderzoek en valt daarom buiten de scope van de opdracht. Laten nakijken indien er werken zijn gepland.

Identificatiemethode	Niet inspecteerbaar
----------------------	---------------------

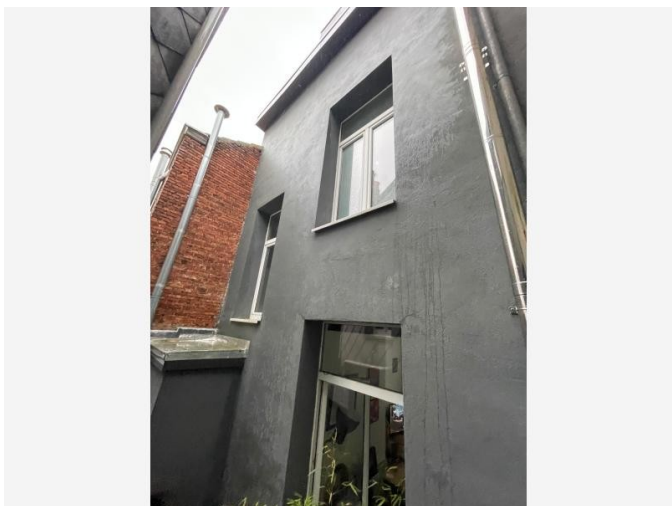
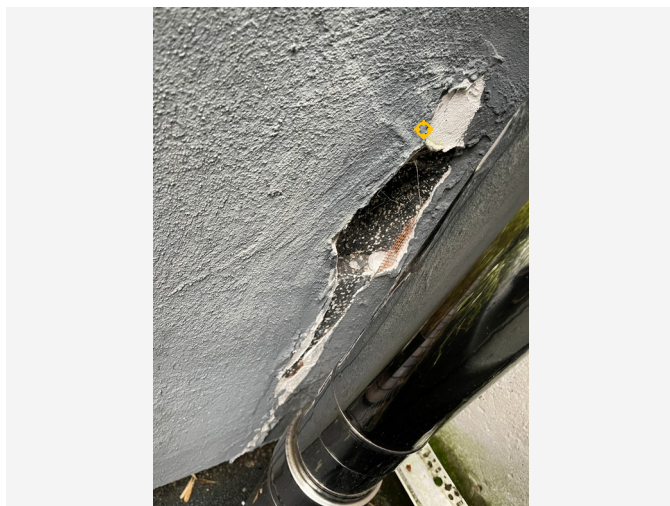
Fiche 5: M04 - Crepi Buitengevel

Geen asbest

#	Type	Referentie	Resultaat
5.1	Mengmonster	M04	Geen asbest

Beschrijving	M04 - Crepi Buitengevel
Omgeving	Buiten
Primaire drager	Wand buitenschil
Bindmiddel van materiaal	Gips - kalk
Gebondenheid op basis van bindmiddel	Niet-hechtgebonden
Hoeveelheid (oppervlakte - dikte - aantal)	• 60,00 m ² - 0,50 cm - 1 stuk
Totaal volume	0,30 m ³
Identificatiemethode	Vaststelling met monstername
Destructieve handeling voor identificatie	Nee
Opmerking	- Mengstaal van crepi voorgevel en achtergevel - Oppervlakte is een schatting

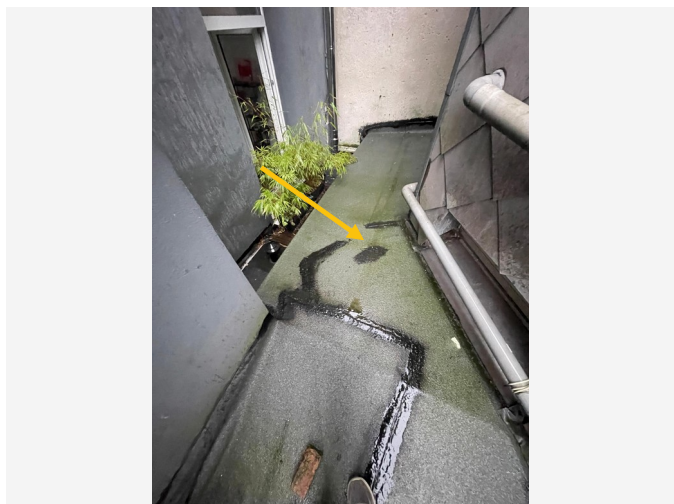
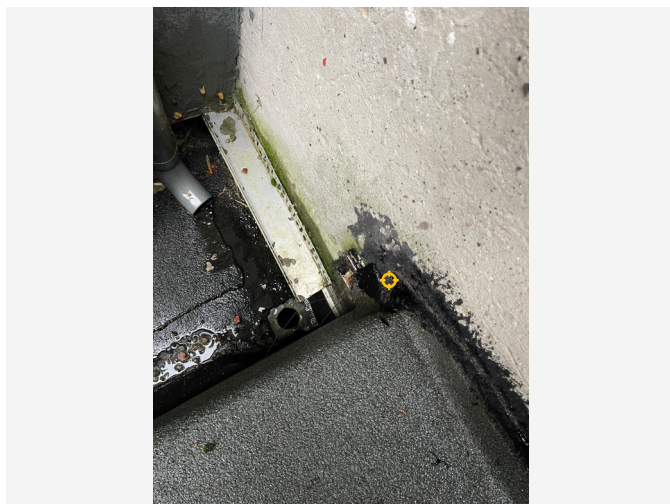
Geen asbest

#	Type	Referentie	Resultaat
6.1	Puntmonster	M03	Geen asbest

Beschrijving	M03 - Roofing Plat Dak GLV
Omgeving	Buiten
Primaire drager	Plat dak
Bindmiddel van materiaal	Bitumen (roofing, teer, asfalt)
Gebondenheid op basis van bindmiddel	Hecht
Hoeveelheid (oppervlakte - aantal)	• 12,00 m ² - 1 stuk
Totale oppervlakte	12,00 m ²
Identificatiemethode	Vaststelling met monsternamen
Destructieve handeling voor identificatie	Nee
Opmerking	- Plat dak op: GLV - Enkel bovenste laag getest omdat het een niet-destructief onderzoek is, er zijn GEEN gaten gemaakt zodat er lekken kunnen ontstaan, zorgvuldig bij een overschot stuk afgenomen ZONDER kans op lekken, eventuele onderlagen zijn niet gekend.

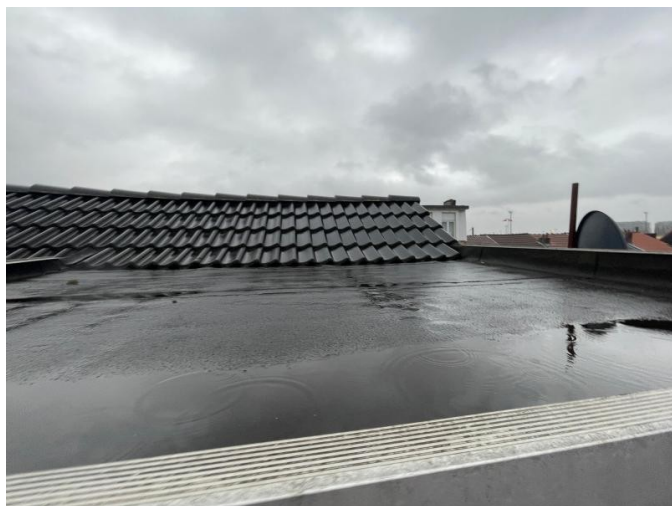
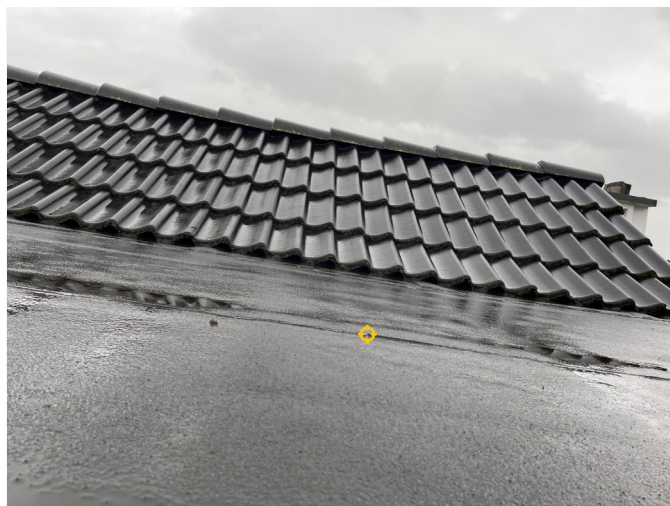
Geen asbest

#	Type	Referentie	Resultaat
7.1	Puntmonster	M02	Geen asbest

Beschrijving	M02 - Roofing Plat Dak Dakkapel
Omgeving	Buiten
Primaire drager	Plat dak
Bindmiddel van materiaal	Bitumen (roofing, teer, asfalt)
Gebondenheid op basis van bindmiddel	Hecht
Hoeveelheid (oppervlakte - aantal)	<ul style="list-style-type: none">• 10,00 m² - 1 stuk
Totale oppervlakte	10,00 m ²
Identificatiemethode	Vaststelling met monstername
Destructieve handeling voor identificatie	Nee
Opmerking	<p>- Plat dak op: dakkapel</p> <p>- Enkel bovenste laag getest omdat het een niet-destructief onderzoek is, er zijn GEEN gaten gemaakt zodat er lekken kunnen ontstaan, zorgvuldig bij een overschot stuk afgenomen ZONDER kans op lekken, eventuele onderlagen zijn niet gekend.</p>

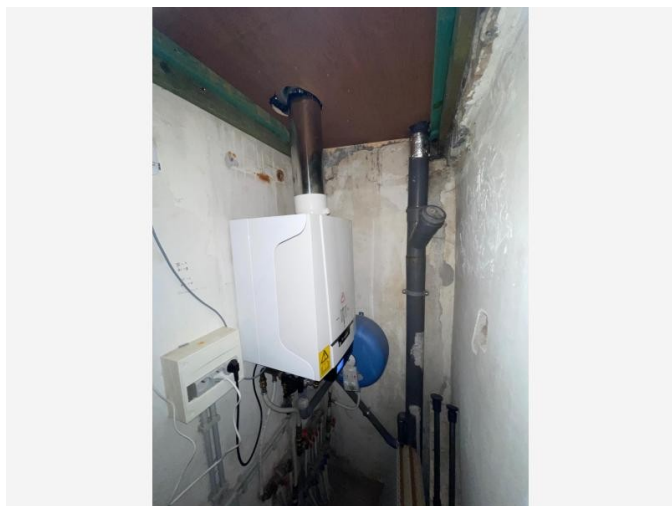
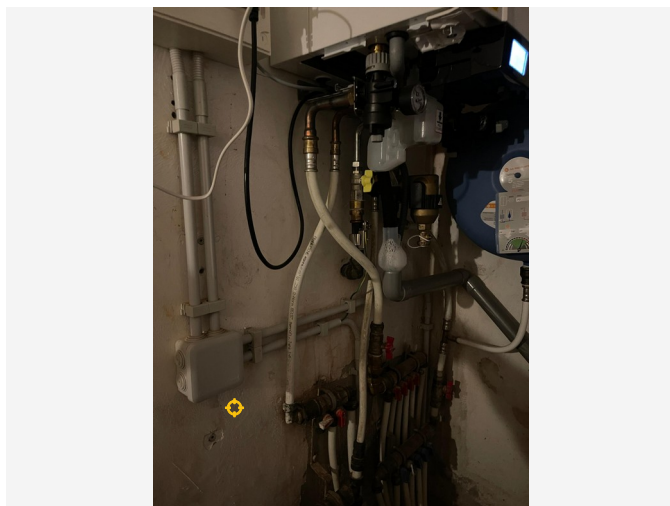
Geen asbest

#	Type	Referentie	Resultaat
8.1	Mengmonster	M01	Geen asbest

Beschrijving	M01 - Pleisterwerk Muren zonder plafond
Omgeving	Binnen
Primaire drager	Binnenwand
Bindmiddel van materiaal	Gips - kalk
Gebondenheid op basis van bindmiddel	Niet-hechtgebonden
Hoeveelheid (oppervlakte - dikte - aantal)	<ul style="list-style-type: none">• 100,00 m² - 2,00 cm - 1 stuk
Totaal volume	2,00 m ³
Identificatiemethode	Vaststelling met monstername
Destructieve handeling voor identificatie	Nee
Opmerking	<ul style="list-style-type: none">- Staalname tot op de drager door alle lagen heen- Oppervlakte is een schatting- Plafondpleisterwerk nakijken niet mogelijk wegens vals plafond/gipskartonplaat- Indien sommige muren niet getest konden worden (tegels, gipskartonplaat, valse muren) en deze worden later wel bereikbaar, laten nakijken, bijvoorbeeld bij werken- Alle muren auditief nagekeken op regelmatige afstand en hoogte
