# Asbestinventarisatetest

Herentalsebaan 6/001, 2140 Antwerpen

Attestnummer : 20260327-000454.000

Uitgegeven op : 27.03.2026

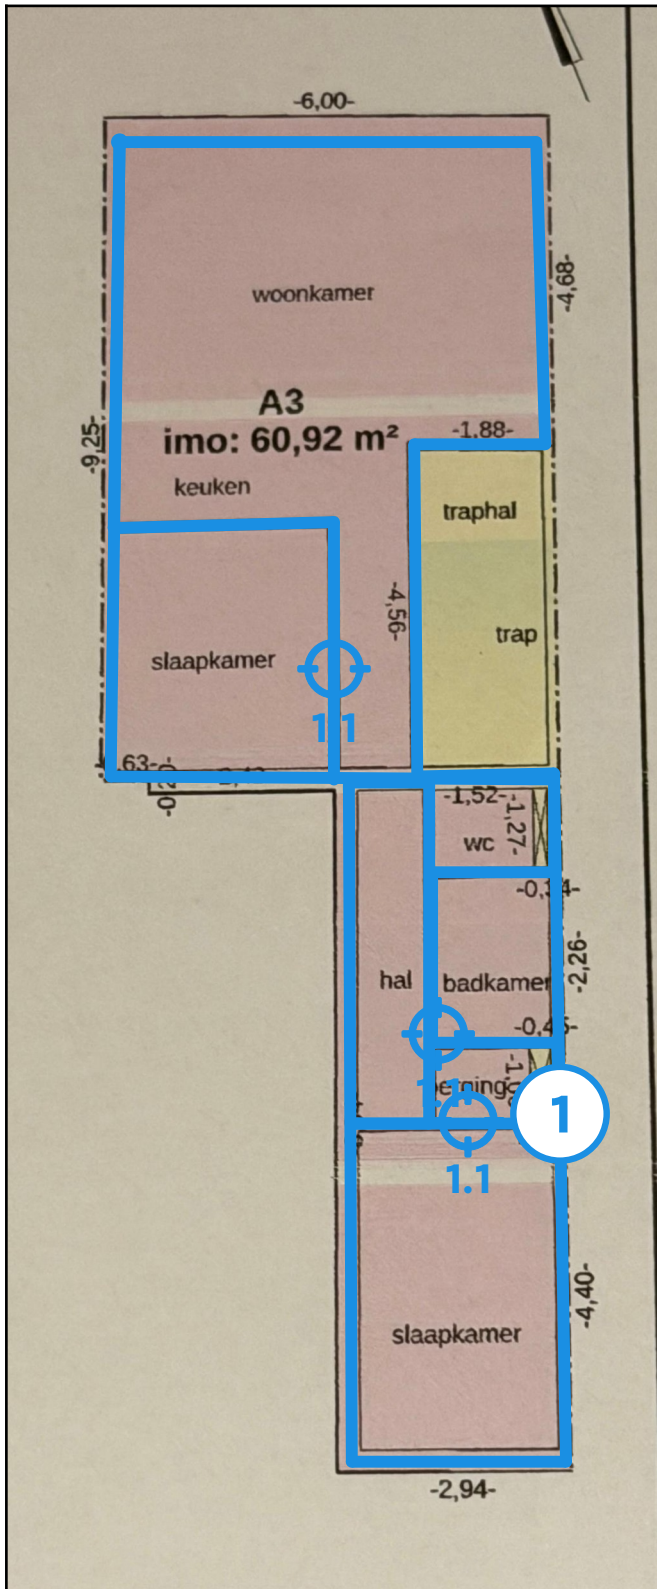
# Plan 1.1: Gvl - pleisterwerk muur

1. pleisterwerk muur	Geen asbest	-
1.1 Code: staal pleisterwerk muur	Mengmonster	-

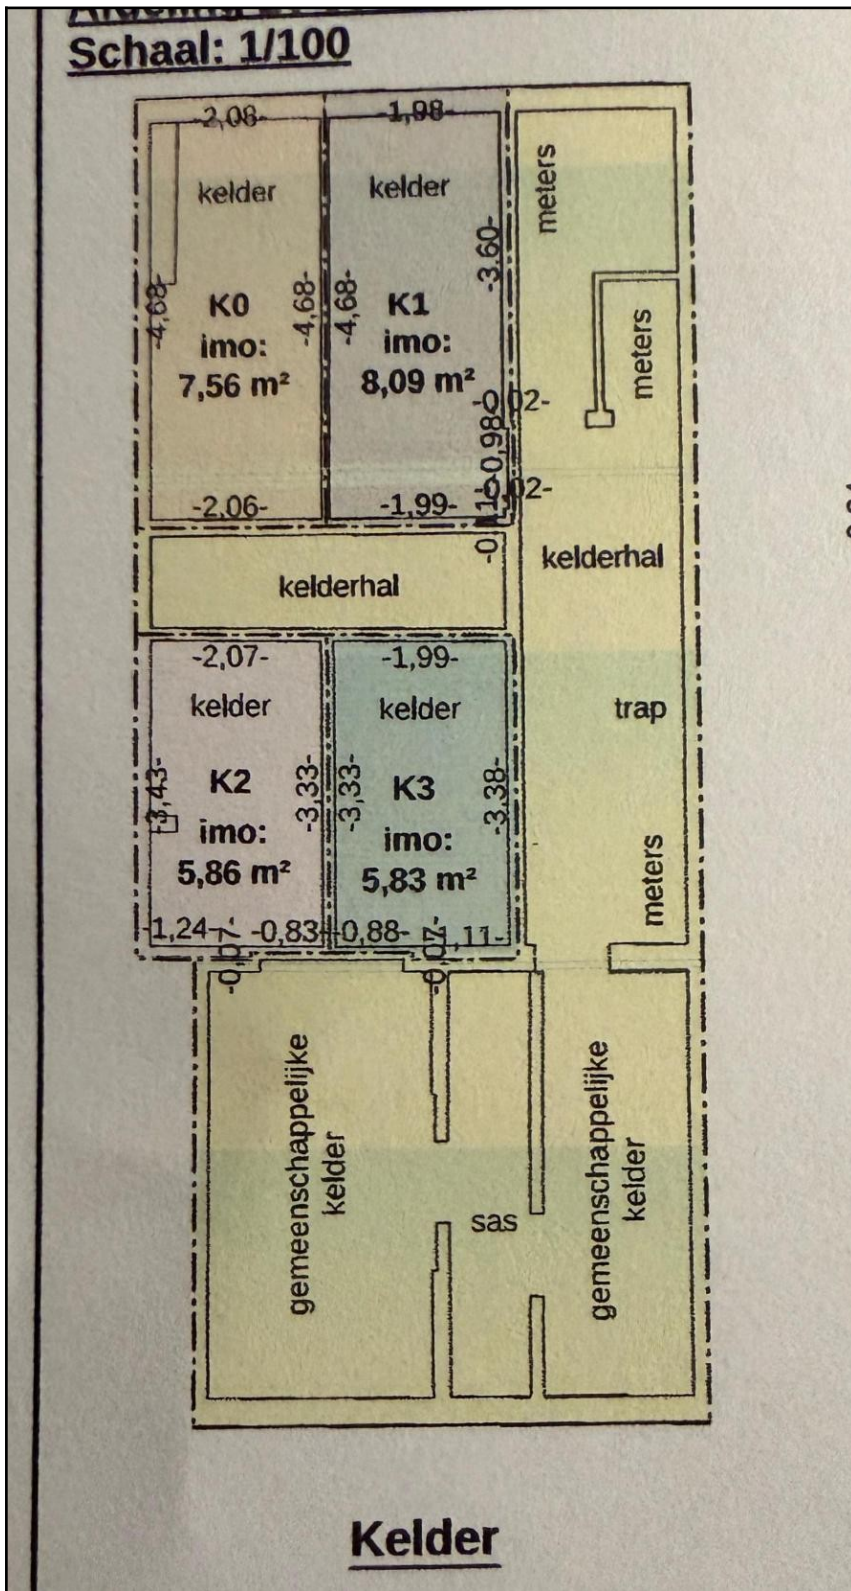
# Plan 2.1: Kelder K1

Geen asbest

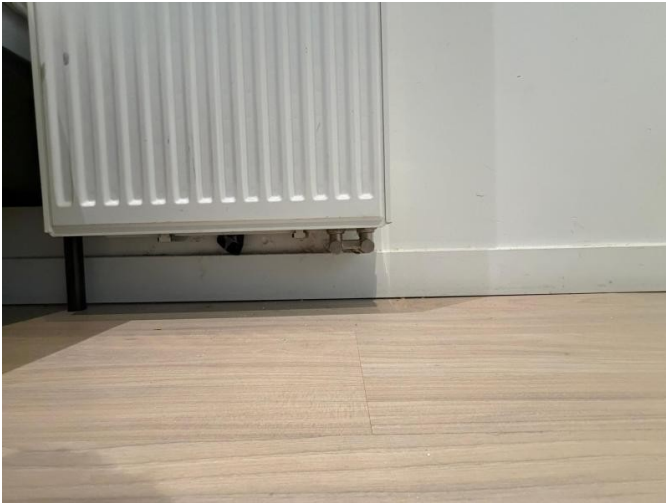
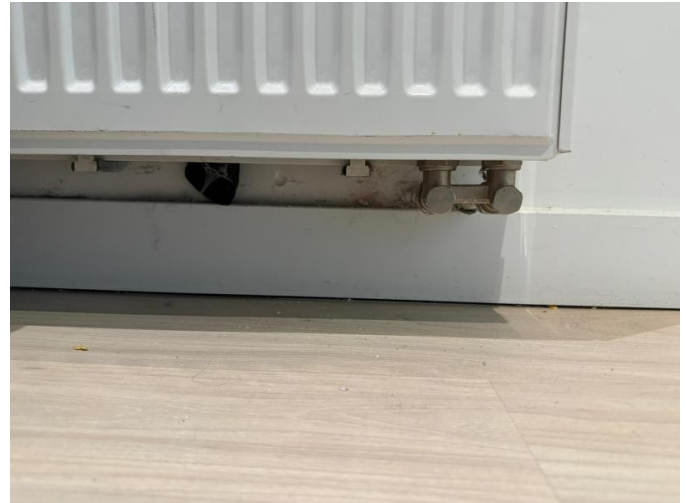
# Fiche 1: pleisterwerk muur

Geen asbest

Overzichtsfoto

Detailfoto

#	Type	Referentie	Resultaat
1.1	Mengmonster	staal pleisterwerk muur	Geen asbest

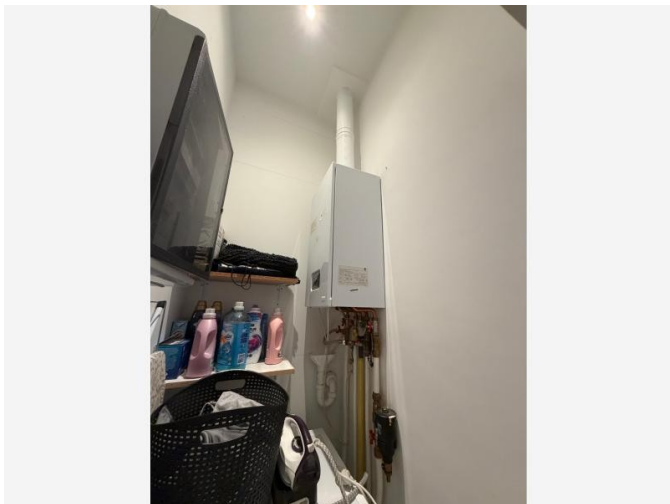
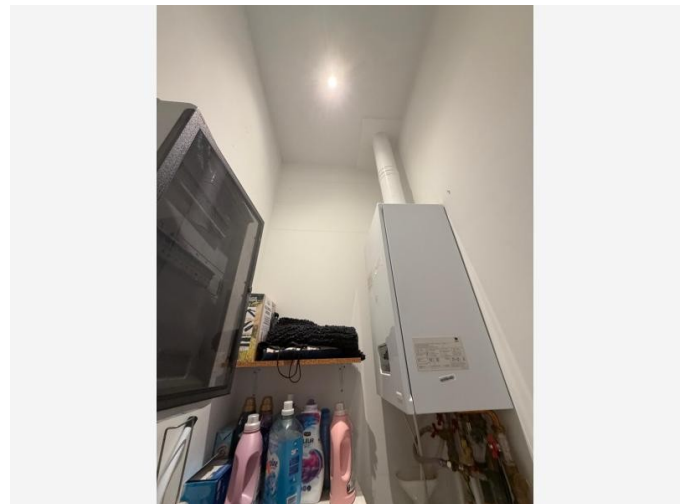
## Fiche 2: Ketel

Beschrijving	Notitie	Terug te vinden op plannen
Fiche 2: Ketel	Ketel na 2001. (niet verdacht)	-
Fiche 3: Geen mastiek ramen	Aan al het schrijnwerk van de wooneenheid werd silicone vastgesteld. Dit tussen glas-kozijn en kozijn-metselwerk.	-

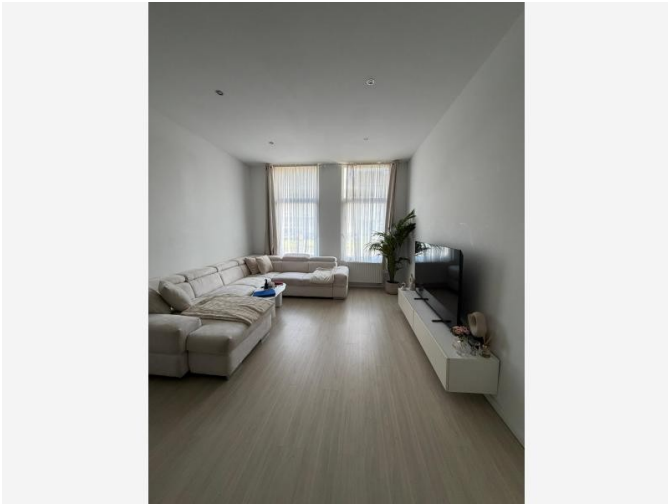
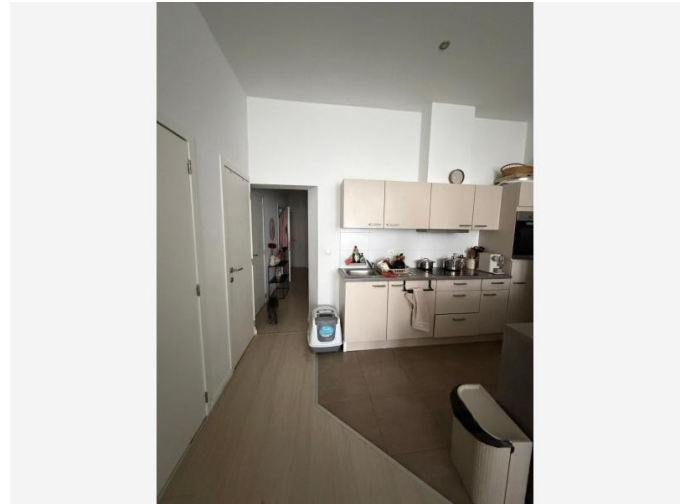
## Fiche 4: Geen pleisterwerk plafond aanwezig

Beschrijving	Notitie	Terug te vinden op plannen
Fiche 4: Geen pleisterwerk plafond aanwezig	Geen pleisterwerk plafond aanwezig. plafond = verlaagde plafond. (gyproc)  Niet mogelijk om te zien of er achter de verlaagde plafonds nog pleisterwerk zit.	-
Fiche 5: Leidingsisolatie niet aanwezig	-	-
Fiche 6: Geen lift aanwezig	-	-
Fiche 7: Geen lift aanwezig	-	-
Fiche 8: Onderdak Appartement	De dakbedekking, het onderdak en de rookgaskanalen behoren tot de gemeenschappelijke delen van het gebouw. Deze onderdelen worden niet geïnspecteerd tijdens de individuele inspectie van een appartement. De controle hiervan dient te gebeuren bij het opmaken van het attest voor de gemeenschappelijke delen.	-
Fiche 9: Dakbedekking Appartement	De dakbedekking, het onderdak en de rookgaskanalen behoren tot de gemeenschappelijke delen van het gebouw. Deze onderdelen worden niet geïnspecteerd tijdens de individuele inspectie van een appartement. De controle hiervan dient te gebeuren bij het opmaken van het attest voor de gemeenschappelijke delen.	-
