# Asbestinventarisatattest

Helenalei 24A/027, 2018 Antwerpen

Attestnummer : 20260601-000056.000

**Asbestveilig** (maar niet asbestvrij)

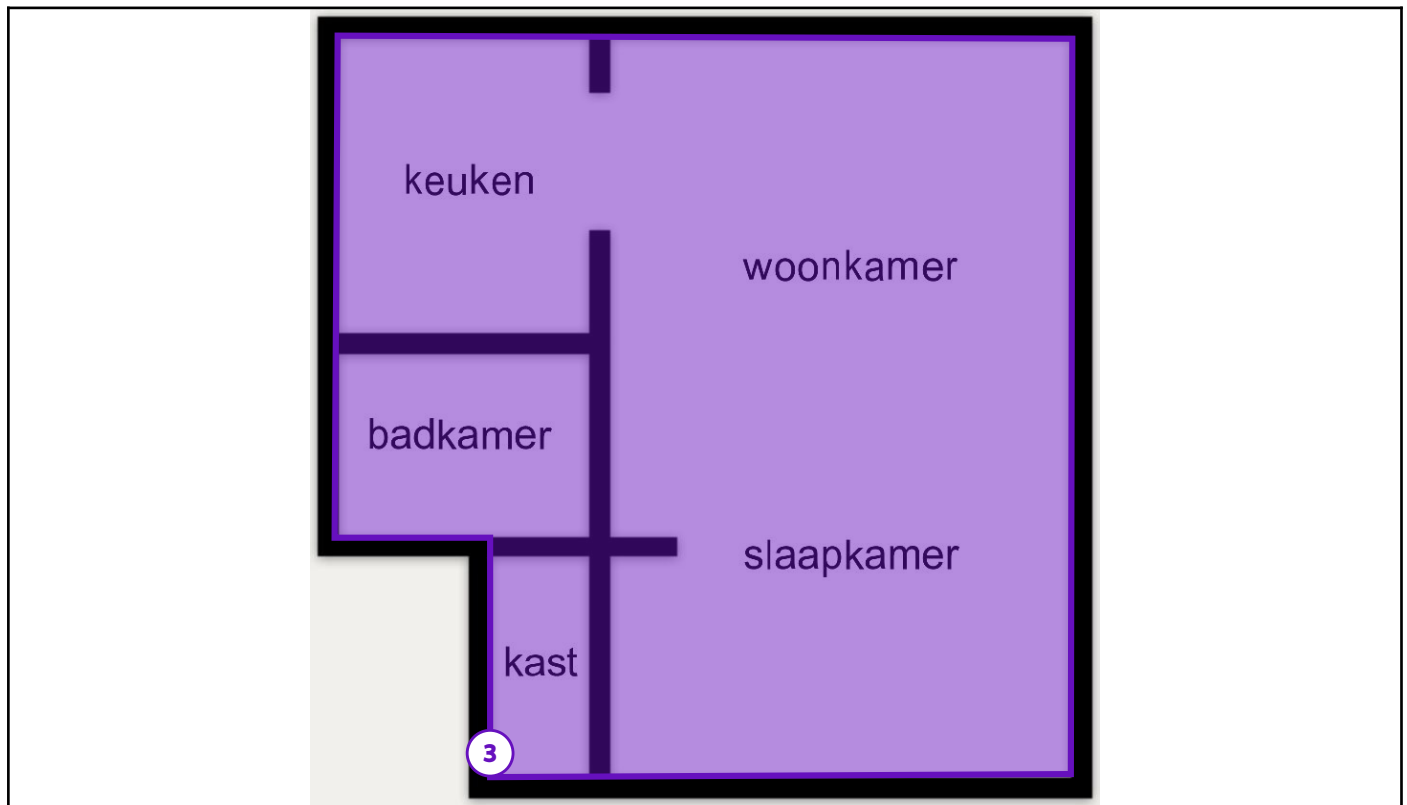
## Plan 1.3: V+2 oude ondervloeren/lijmlagen

| Beschrijving | Type | Actie |
|---|---|---|
| 3. Oude ondervloeren / oude lijmlagen (mogelijk) | Advies | - |

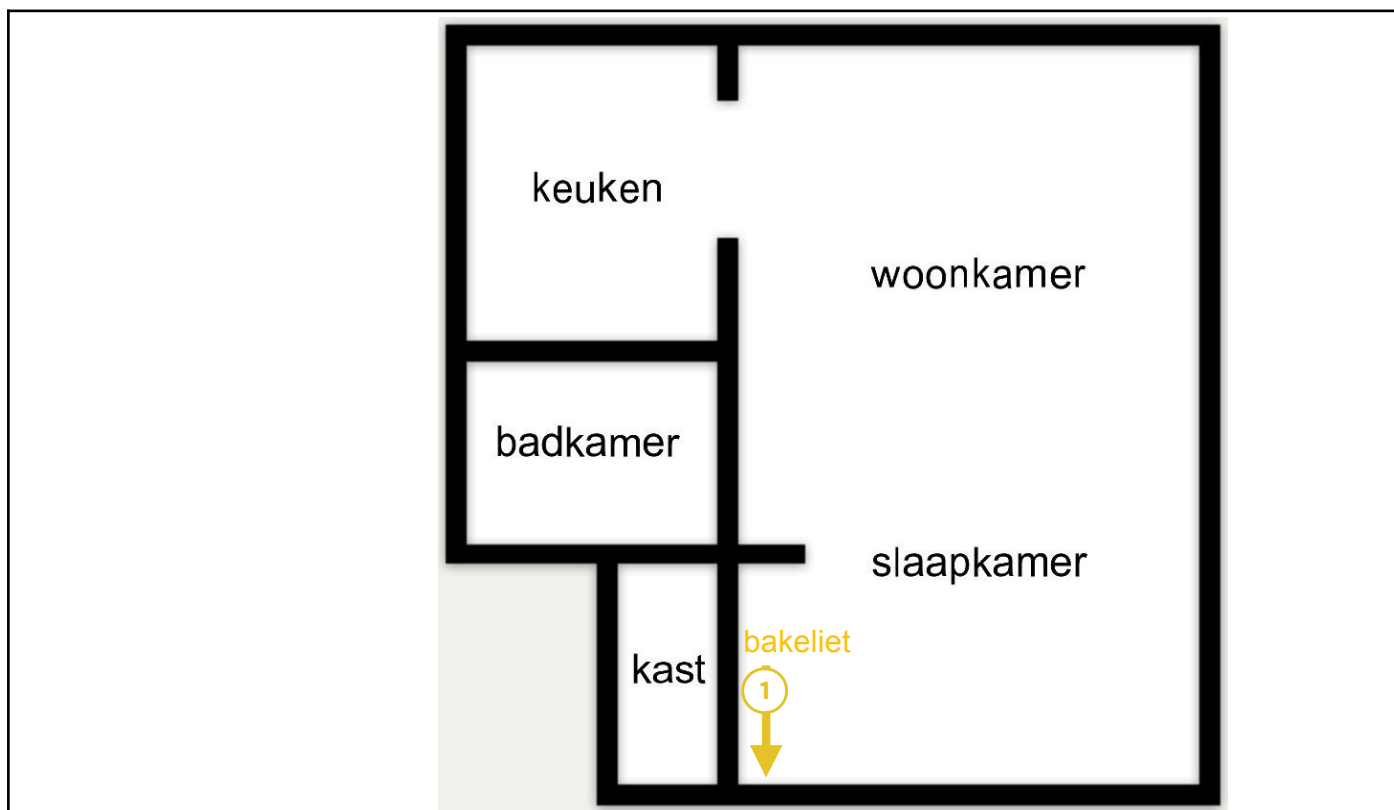
## Plan 1.4: V+2 bakeliet

| Beschrijving | Type | Actie |
|---|---|---|
| 1. Inkom bakeliet schakelmateriaal | Asbestmateriaal | Zorgvuldig beheren |

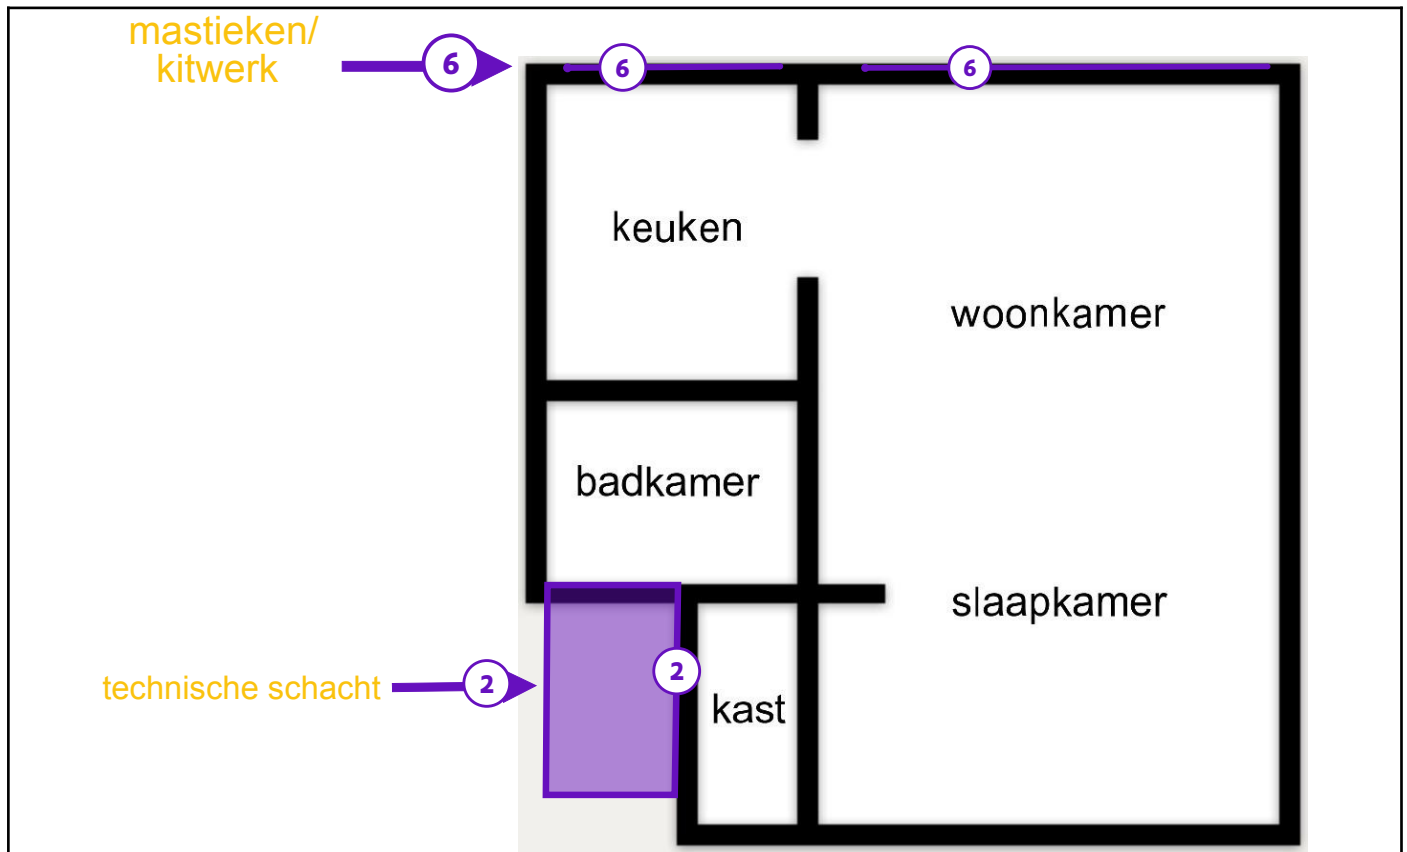
## Plan 1.5: V+2 mastieken/kitwerk + technische schacht

| Beschrijving | Type | Actie |
|---|---|---|
| 2. Badkamer technische schacht | Advies | - |
| 6. Appartement mastieken/ kitwerken | Overige ruimte of materiaal | - |

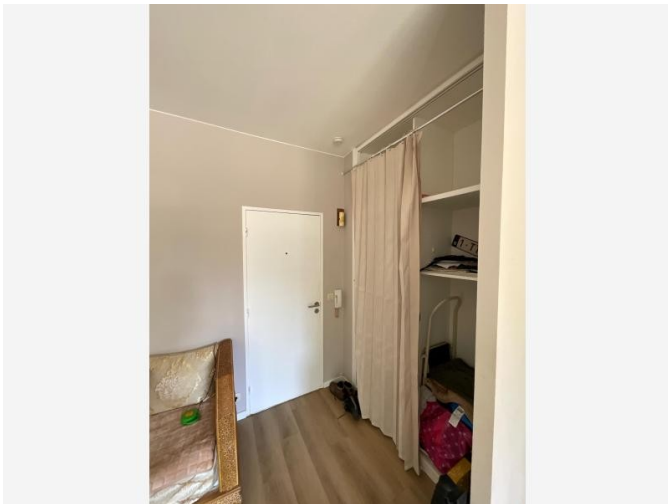
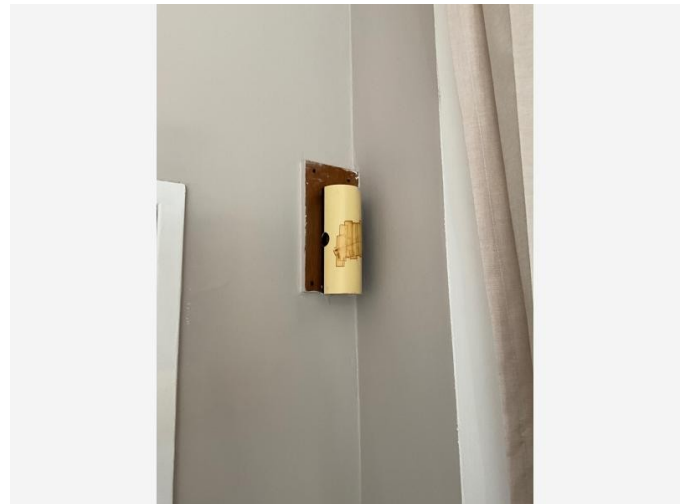
Het asbestmateriaal valt onder de mijlpaal van 2040.

| Eindbeoordeling materiaalisico | Laag materiaalisico en/of verlaagde kans op vezelvrijgave |

| Gebondenheid | Categorie 1: hechtgebonden in oorsprong |
| Asbestsoort (vezeltype) | Crocidoliet aanwezig |
| Asbestconcentratie | Laag (< 50%) |
| Toestand van het materiaal | Onbeschadigd, niet verweerd |

| Beschrijving | Inkom bakeliet schakelmateriaal |
| Asbestmateriaal | Plaat, paneel, tablet - Type Bakeliet |
| Identificatiemethode | <p>De asbestdeskundige beoordeelt het materiaal als asbestverdacht en dus asbesthoudend, en dit zonder monstername.</p> <p>Motivatie: De monstername brengt andere schade aan dan schade die inherent is aan de monstername.</p> |

- Zorg voor een veilig beheer. Vermijd het beschadigen van het asbestmateriaal. Controleer de toestand jaarlijks op wijzigingen.
- Voer bijkomende staalname(s) uit.

- Eenvoudige handelingen: mag via doe-het-zelf of door werknemer(s) met opleidingsattest eenvoudige handelingen  
Hecht gebonden toepassing.

U kan dit zelf verwijderen. Losschroeven, verwijderen zonder breuken, dubbel verpakken en luchtdicht afvoeren naar het containerpark.

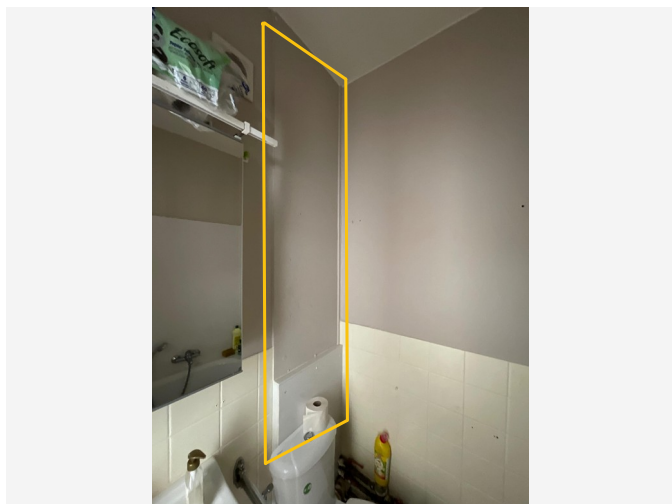
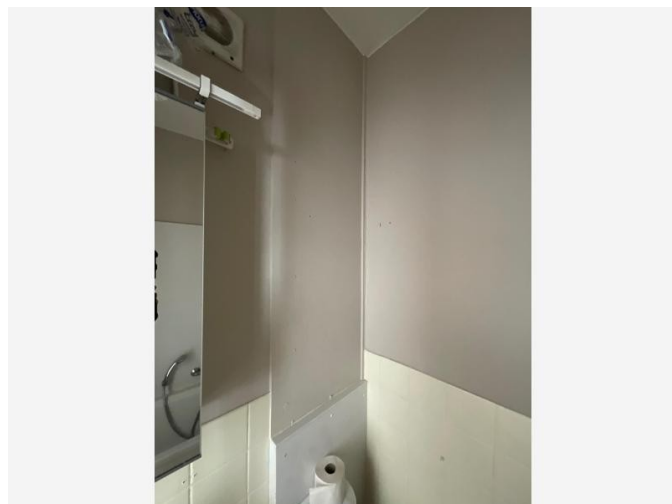
In de badkamer is een technische schacht. In deze schacht kunnen mogelijk nog oude asbestverdachte materialen aanwezig zijn.

Verder aanvullend/ destructief onderzoek kan hierover uitsluitsel geven.

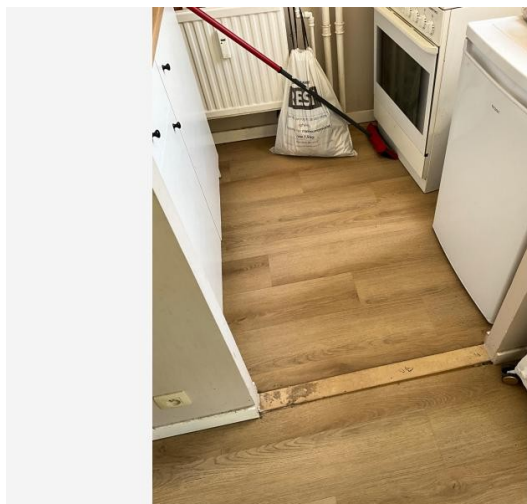
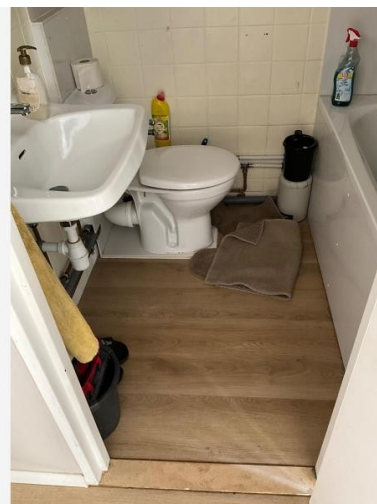
Oude tegels/ vloeren kunnen mogelijk verlijmd zijn met asbesthoudende materialen.

Onder de huidige vloeren kunnen nog restanten aanwezig zijn van oude asbestverdachte vloeren of lijmlagen aanwezig zijn. Destructief of aanvullend onderzoek kan hierover uitsluitsel geven.

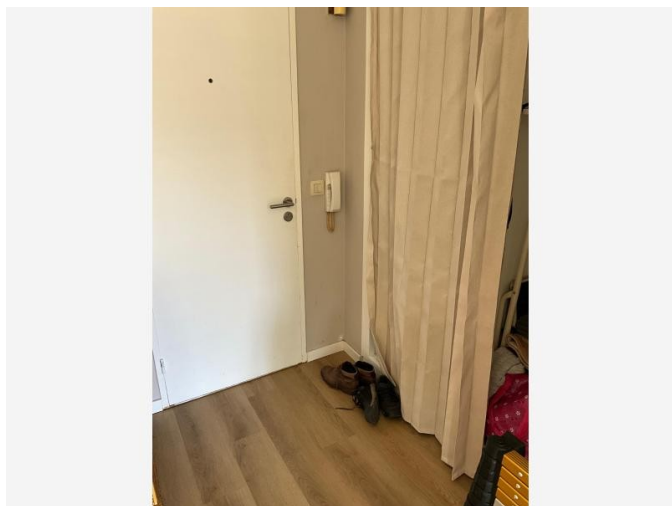
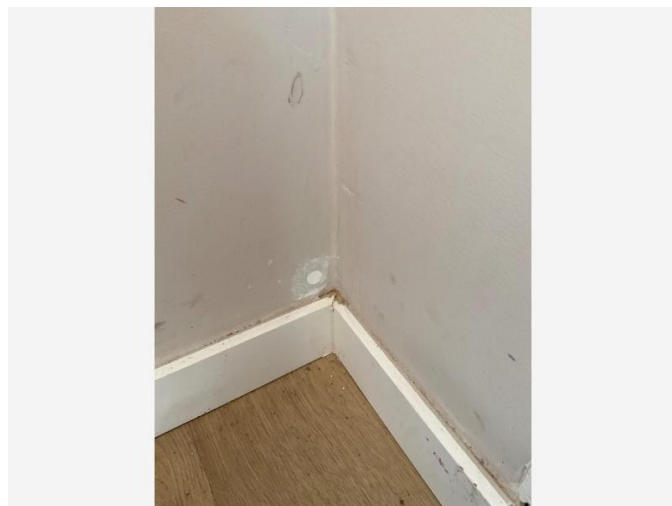
## Fiche 4: Pleisterwerk wanden

Geen asbest

| # | Type | Referentie | Resultaat |
|---|---|---|---|
| 4.1 | Mengmonster | MM01 | Geen asbest |

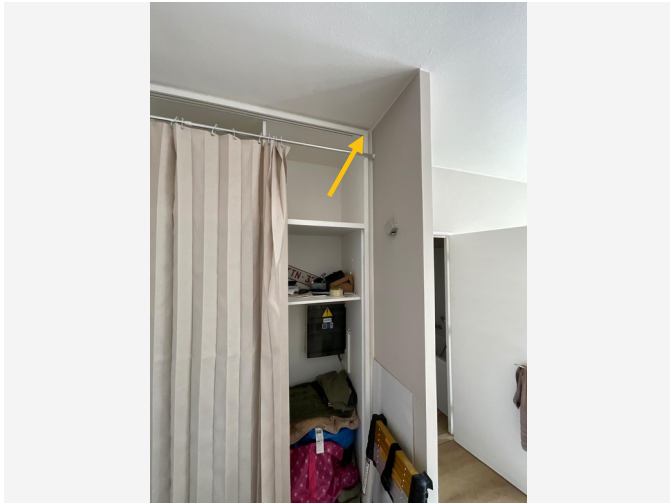
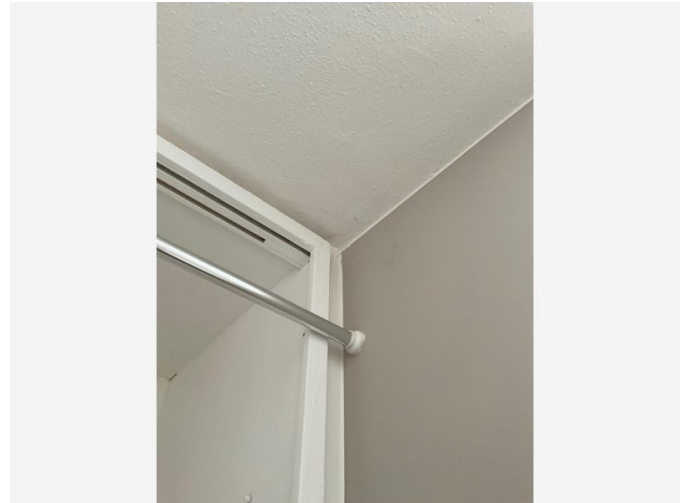
## Fiche 5: Pleisterwerk plafond

Geen asbest

| # | Type | Referentie | Resultaat |
|---|---|---|---|
| 5.1 | Mengmonster | MM02 | Geen asbest |

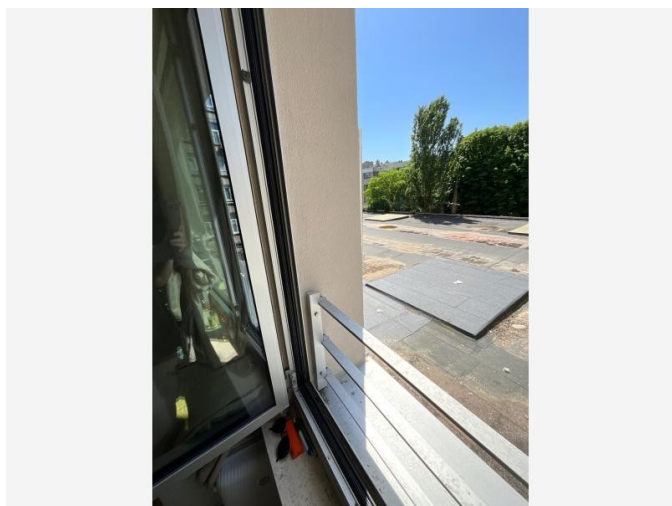
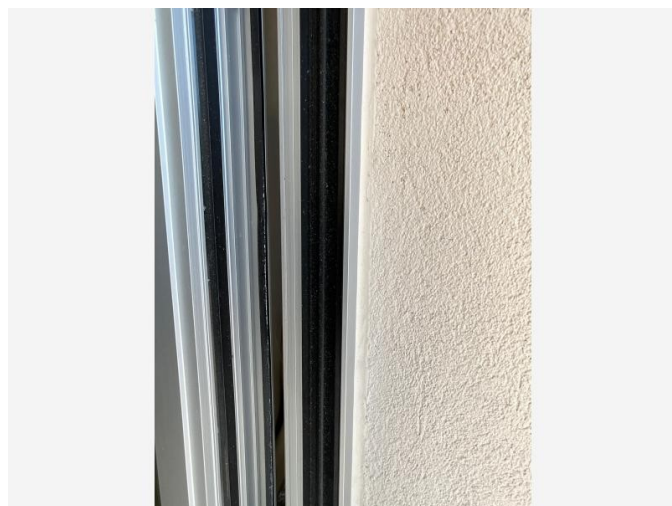
### Fiche 6: Appartement mastieken/ kitwerken

| Beschrijving | Notitie | Terug te vinden op plannen |
|---|---|---|
| Fiche 6: Appartement mastieken/<br>kitwerken | Geen asbestverdachte mastieken aanwezig.<br>Witte silicone afwerking. | Plan 1.5: V+2 mastieken/kitwerk +<br>technische schacht |
