Asbestinventarisatetest

Jagersstraat 3, 2140 Antwerpen

Attestnummer : **20260428-000624.001**

Uitgegeven op : **28.04.2026**

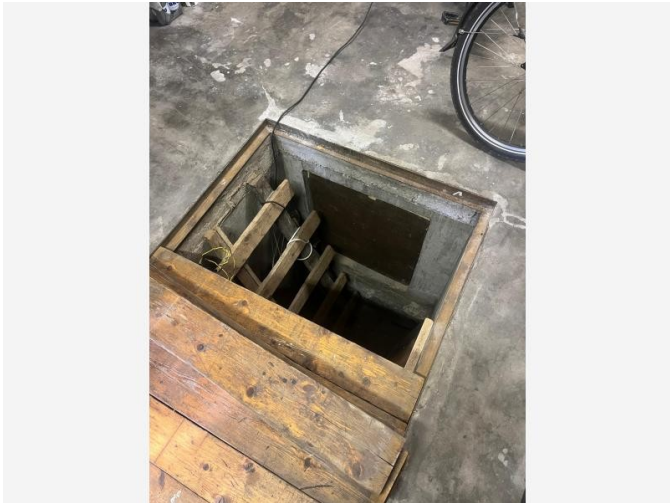
Tijdelijke beperking

Reden: Het onderzoek kan niet uitgevoerd worden binnen de bepalingen van de Welzijnswet

Uitleg van de asbestdeskundige: Kruipkelder niet inspecteerbaar, hoogte te klein om veilig te onderzoeken.

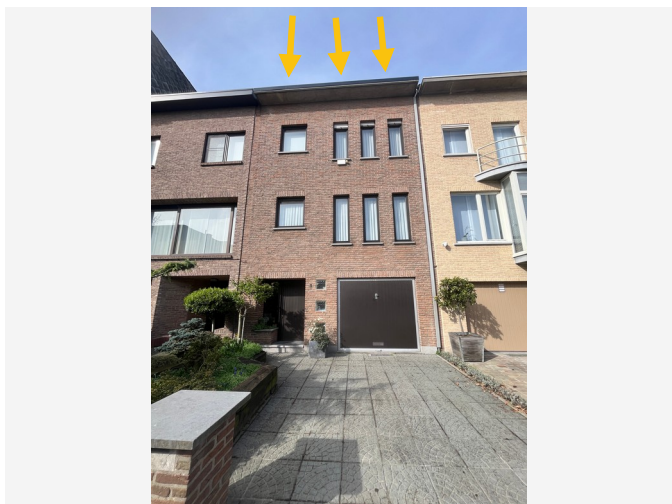
Tijdelijke beperking

Reden: Het te onderzoeken materiaal situeert zich hoger dan 3,50 m te rekenen vanaf een veilige ondergrond

Uitleg van de asbestdeskundige: Dak bevindt zich op een hoogte >3.5m vanaf veilige ondergrond. Niet inspecteerbaar.

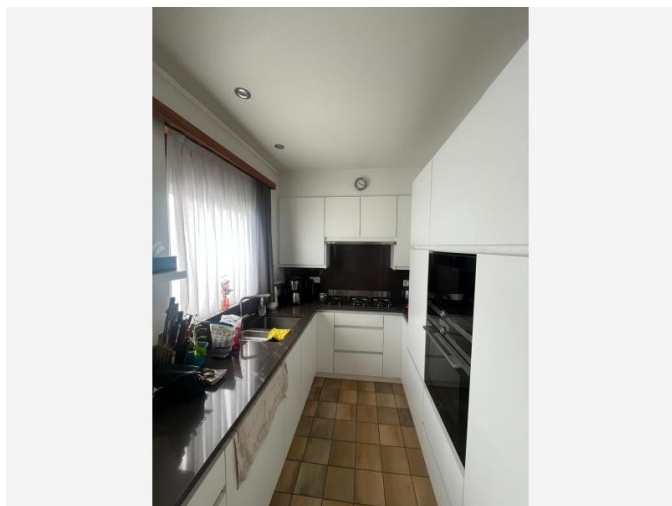
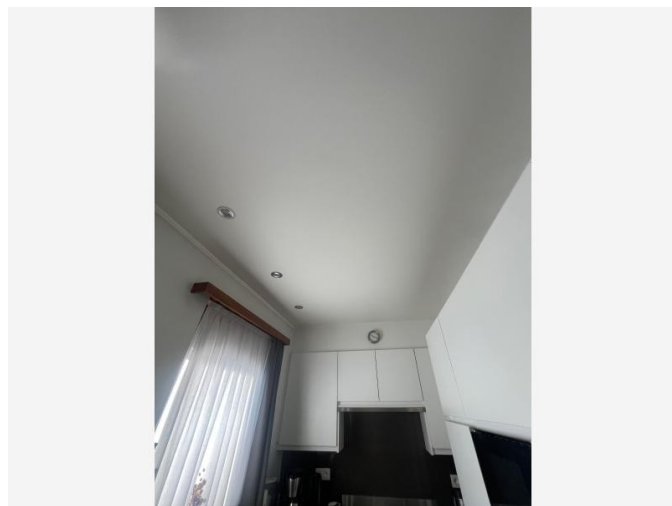
Informatie over een niet-asbestverdacht materiaal

Plafond is vervaardigd uit gyproc en dus niet asbestverdacht.

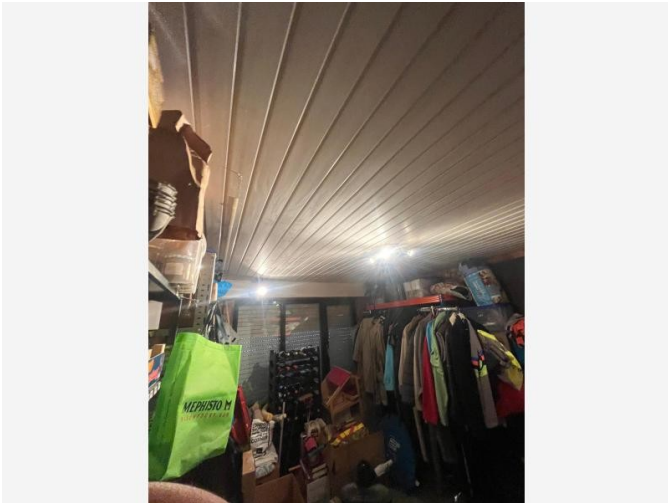
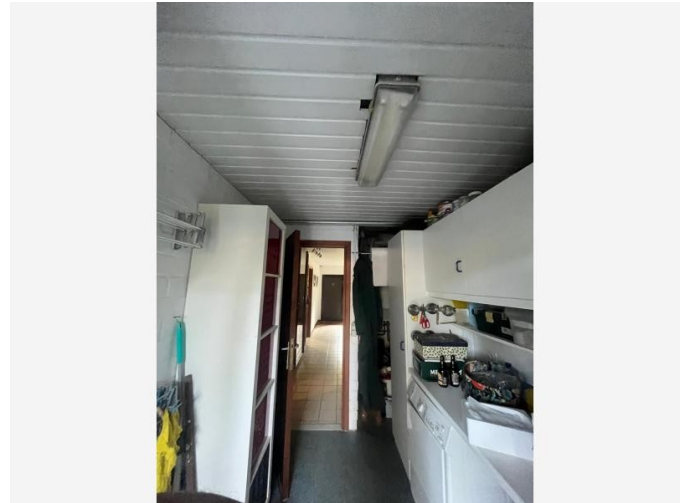
Informatie over een niet-asbestverdacht materiaal

op de gelijkvloers is het plafond vervaardigd uit laminaat platen.

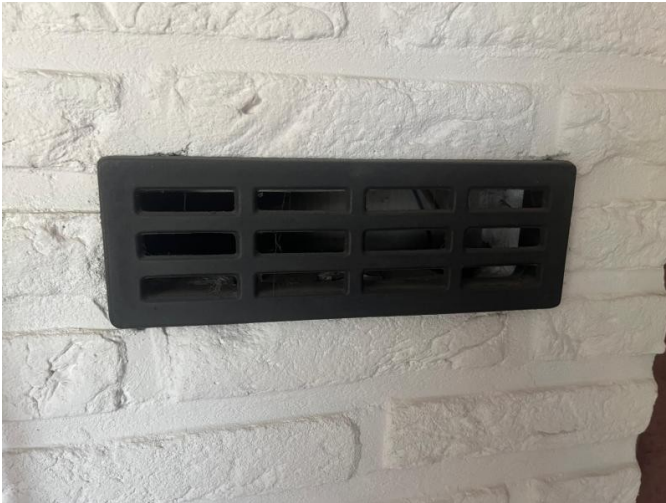
Informatie over een materiaal dat de asbestdeskundige niet kan waarnemen of vaststellen

Er zouden zich asbesthoudende materialen kunnen bevinden in de verborgen schouw.

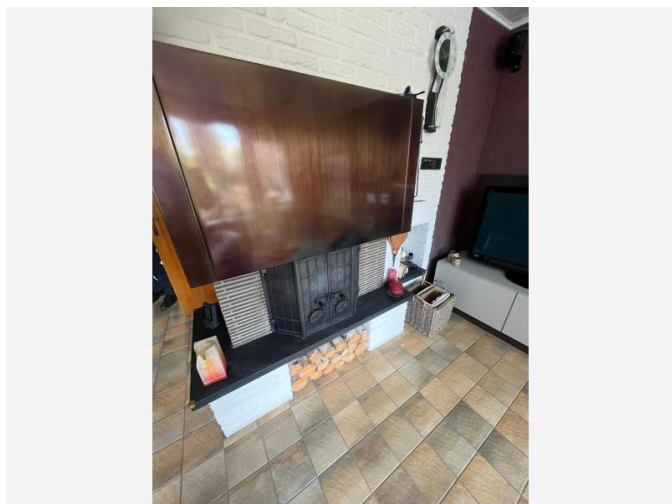
Informatie over een materiaal dat de asbestdeskundige niet kan waarnemen of vaststellen

De kachel zou asbestmaterialen kunnen bevatten. Dit in de vorm van isolatie of dichtingen.

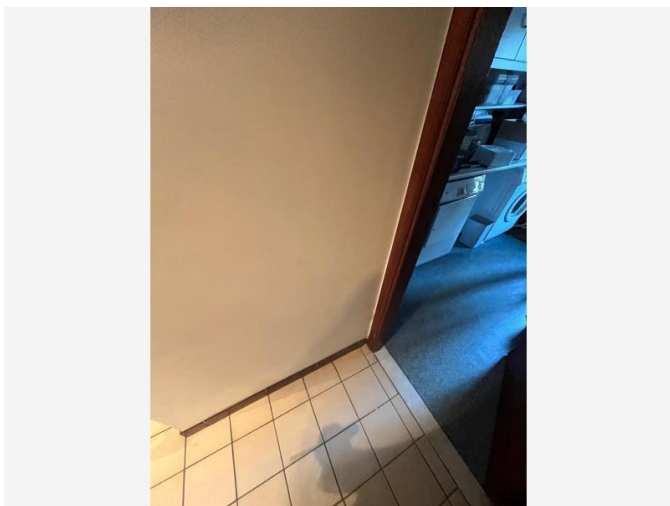
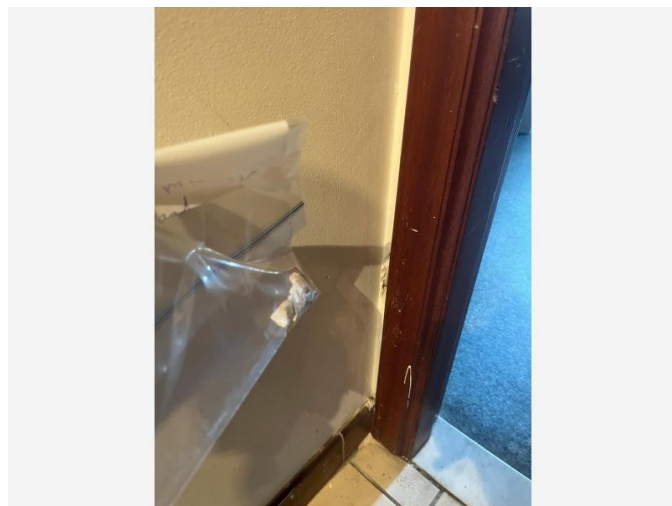
Conclusie

Geen asbest

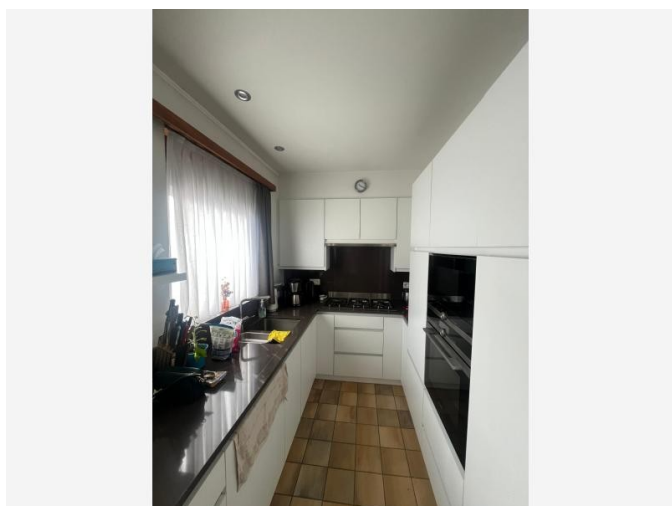
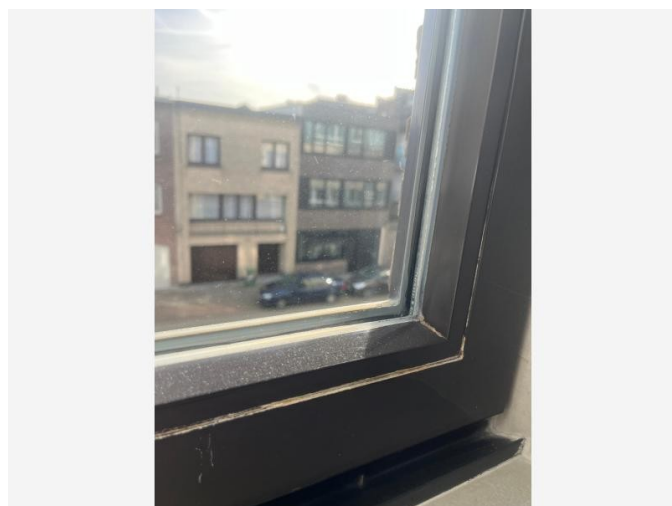
| Beschrijving | Notitie | Terug te vinden op plannen |
|---|--|---|
| Fiche 8: Woning - kit - ramen advies | Tijdens de inspectie zijn de ramen grondig gecontroleerd. Er is vastgesteld dat de ramen volledig afgedicht zijn met elastische kit met in de volledige doorsnede dezelfde kleur. Deze zijn niet-asbestverdacht. | - |

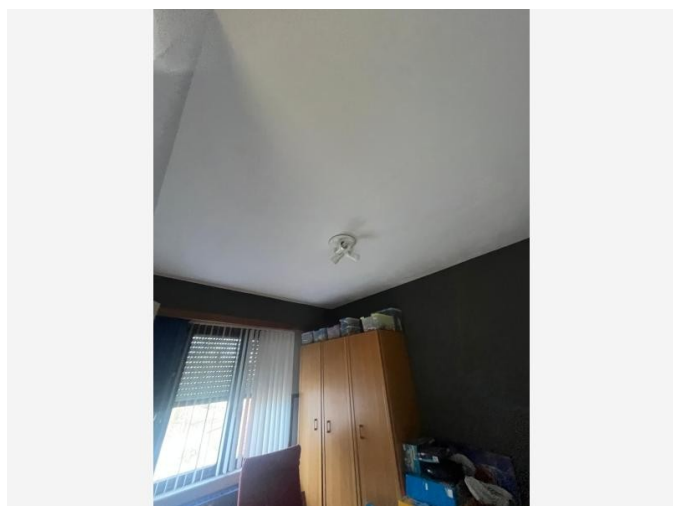
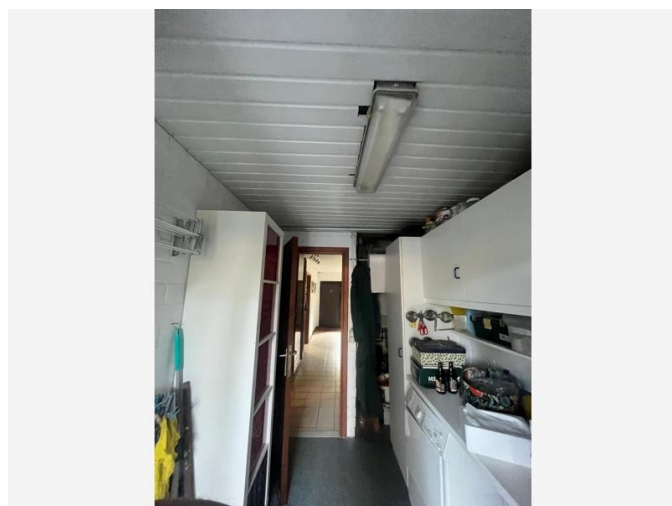
| Beschrijving | Notitie | Terug te vinden op plannen |
|--|--|---|
| Fiche 11: Woning - pleisterwerk (boven vals plafond) | er zou zich nog resten van pleisterwerk kunnen bevinden boven de valse gyproc plafonden en laminaat plafonden. | - |
