# Asbestinventarisatetest

Frankrijklei 100/901, 2000 Antwerpen

Attestnummer : 20250424-000149.000

Uitgegeven op : 24.04.2025

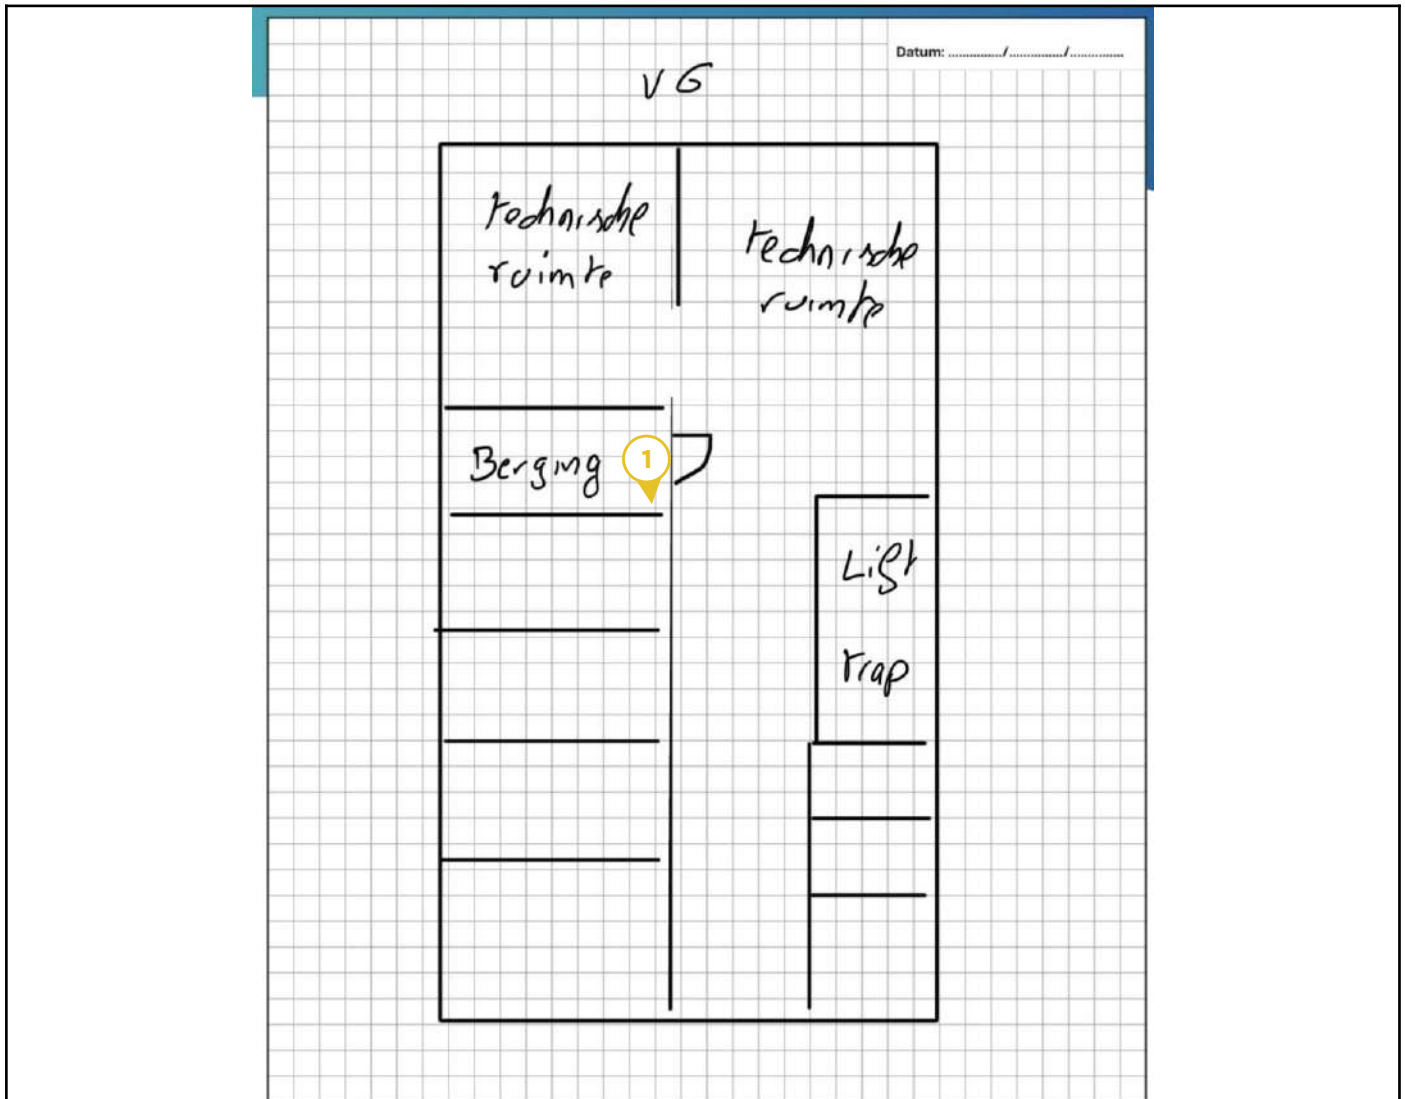
# Plan 1.1: Berging

Beschrijving	Type	Actie
1. Bakeliet - Stopcontacten & schakelaars (binnen)	Asbestmateriaal	Zorgvuldig beheren

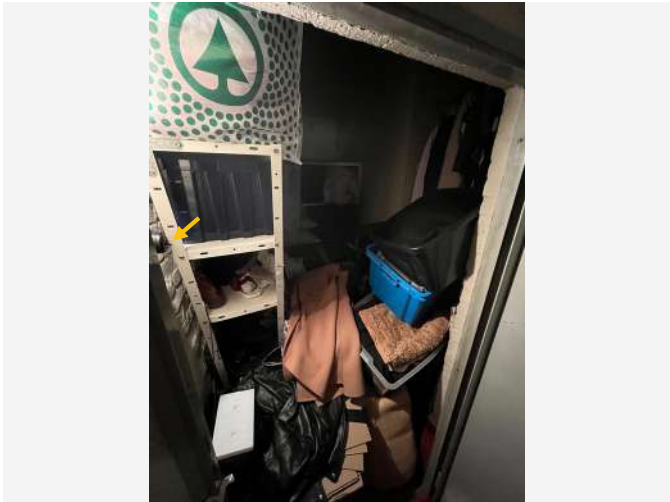
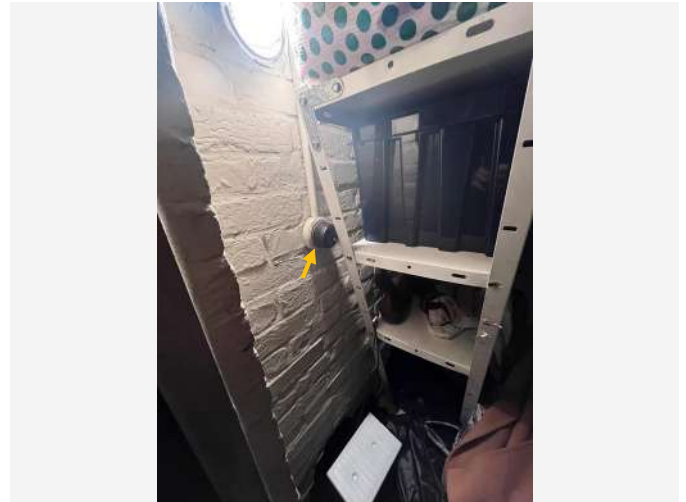
# Fiche 1: Bakeliet – Stopcontacten & schakelaars (binnen)

Asbestmateriaal

Het asbestmateriaal valt onder de mijlpaal van 2040.

Eindbeoordeling materiaalrisico	Laag materiaalrisico en/of verlaagde kans op vezelvrijgave
---------------------------------	--

Gebondenheid	Categorie 1: hechtgebonden in oorsprong
Asbestsoort (vezeltype)	Crocidoliet aanwezig
Asbestconcentratie	Laag (< 50%)
Afschermingsgraad van het gehele materiaal	Geheel of deels (ook) vrij aan de binnenlucht
Toestand van het materiaal	Onbeschadigd, niet verweerd

- Zorg voor een veilig beheer. Vermijd het beschadigen van het asbestmateriaal. Controleer de toestand jaarlijks op wijzigingen.

- Eenvoudige handelingen: mag via doe-het-zelf of door werknemer(s) met opleidingsattest eenvoudige handelingen  
Bij het uitvoeren van eenvoudige handelingen, zoals toegestaan via doe-het-zelfmethoden of door werknemers met een opleidingsattest, is het gebruik van de juiste persoonlijke beschermingsmiddelen (PBM's) verplicht om blootstelling aan asbestvezels te voorkomen. Wij adviseren echter om asbest te laten verwijderen door een werknemer met opleidingscertificaat. Maar het is ook toegestaan via de doe-het-zelfmethode, mits de juiste voorzorgsmaatregelen en PBM's in acht worden genomen. De volgende PBM's dienen altijd aanwezig te zijn:
  - FFP3-mondmasker of halfgelaatsmasker met P3 filter
  - wegwerpoverall (Tyvek CATIII,type 5 en 6),

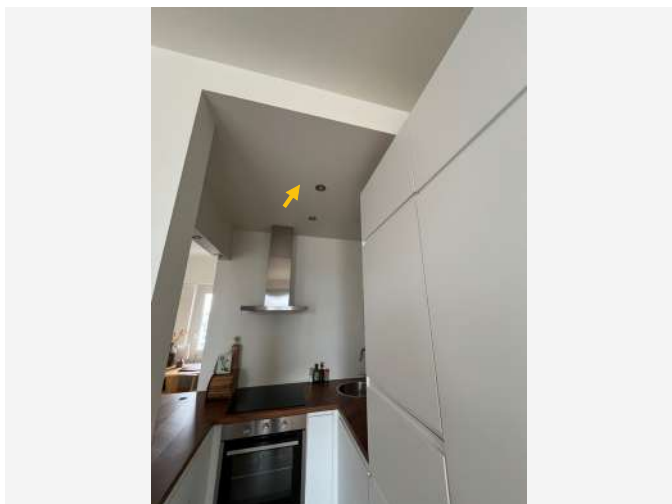
Het plafond bestaat uit niet-asbestverdachte gipskartonplaten. Zonder destructie is het niet mogelijk om na te gaan of er asbestverdachte materialen aanwezig zijn achter de gipskartonplaten.

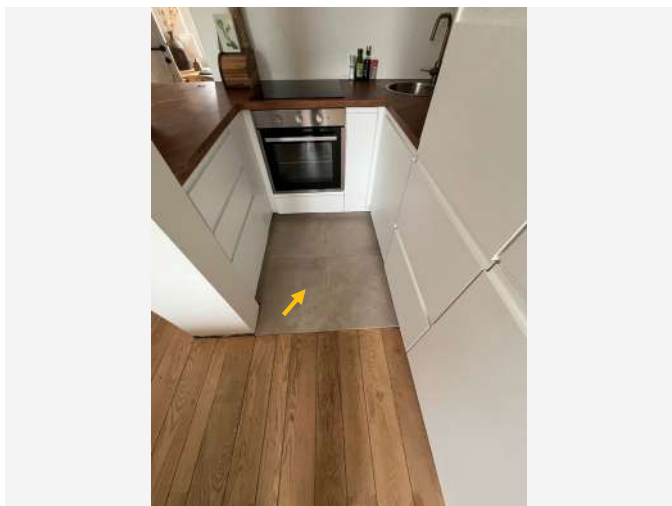
Op moment van de inspectie kon niet worden nagegaan of de tegellijm onder de vloertegels asbestverdacht is. Bij renovatie of verwijdering van de tegels dient het materiaal te worden geanalyseerd voor de werken van start gaan.

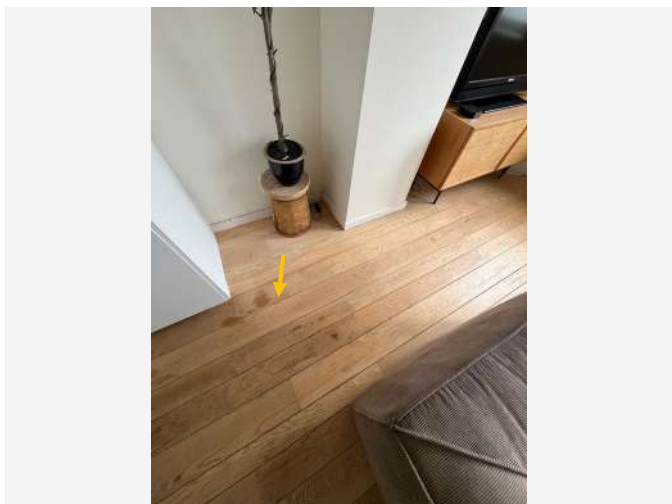
De aanwezige vloerbekleding is niet asbestverdacht. De onderliggende laag was echter niet inspecteerbaar zonder destructie tijdens de inspectie. Mogelijk is de onderliggende laag asbestverdacht.

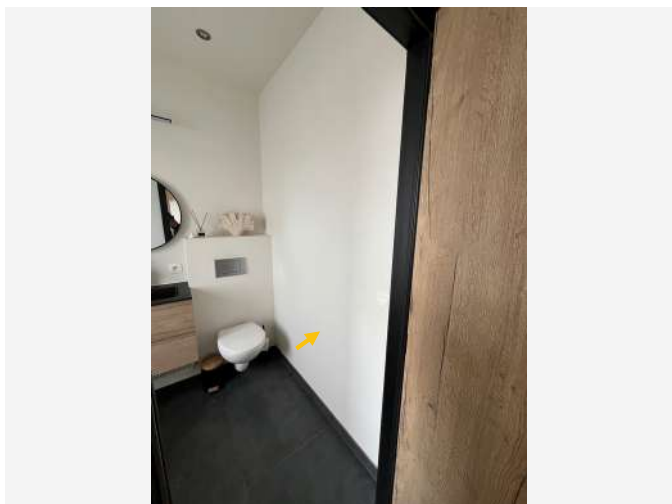
De voorzetwand bestaat uit niet-asbestverdachte gipskartonplaten. Zonder destructie is het niet mogelijk om na te gaan of er asbestverdachte materialen aanwezig zijn achter de gipskartonplaten.

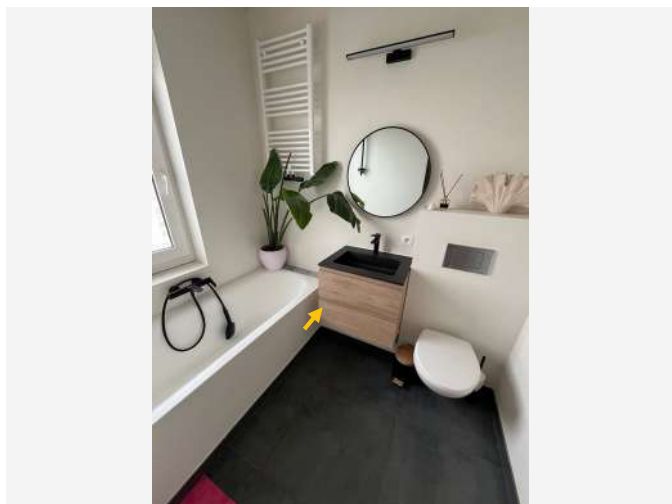
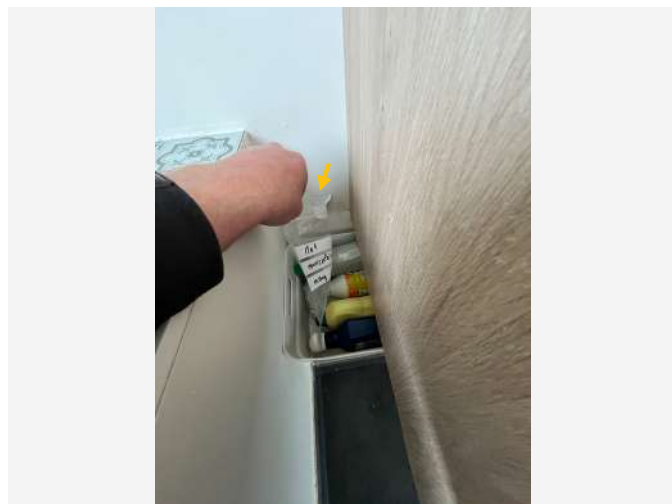
## Fiche 6: Pleisterwerk wanden

Geen asbest

#	Type	Referentie	Resultaat
6.1	Mengmonster	M01	Geen asbest

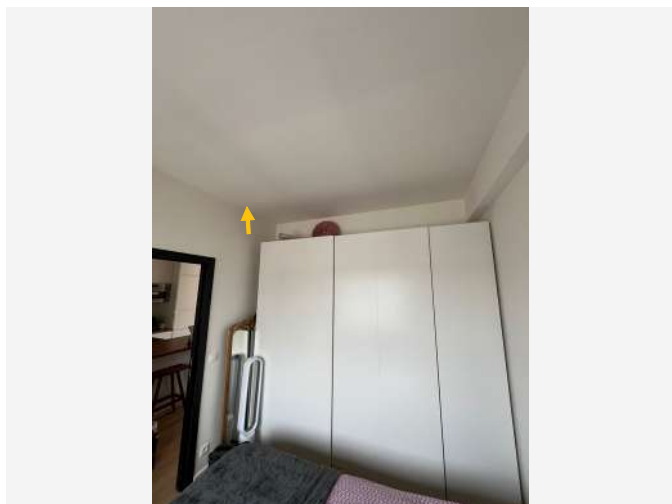
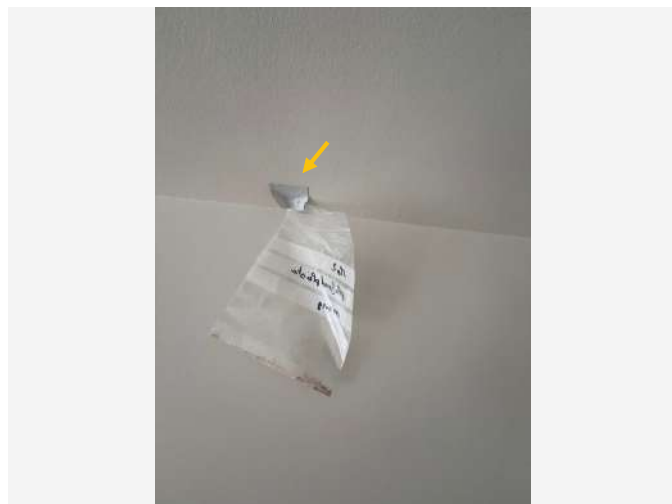
## Fiche 7: Pleisterwerk plafonds

Geen asbest

#	Type	Referentie	Resultaat
7.1	Mengmonster	M02	Geen asbest
