# Asbestinventarisatattest

Berchemlei 111/1, 2140 Antwerpen

Attestnummer : 20260612-000079.000

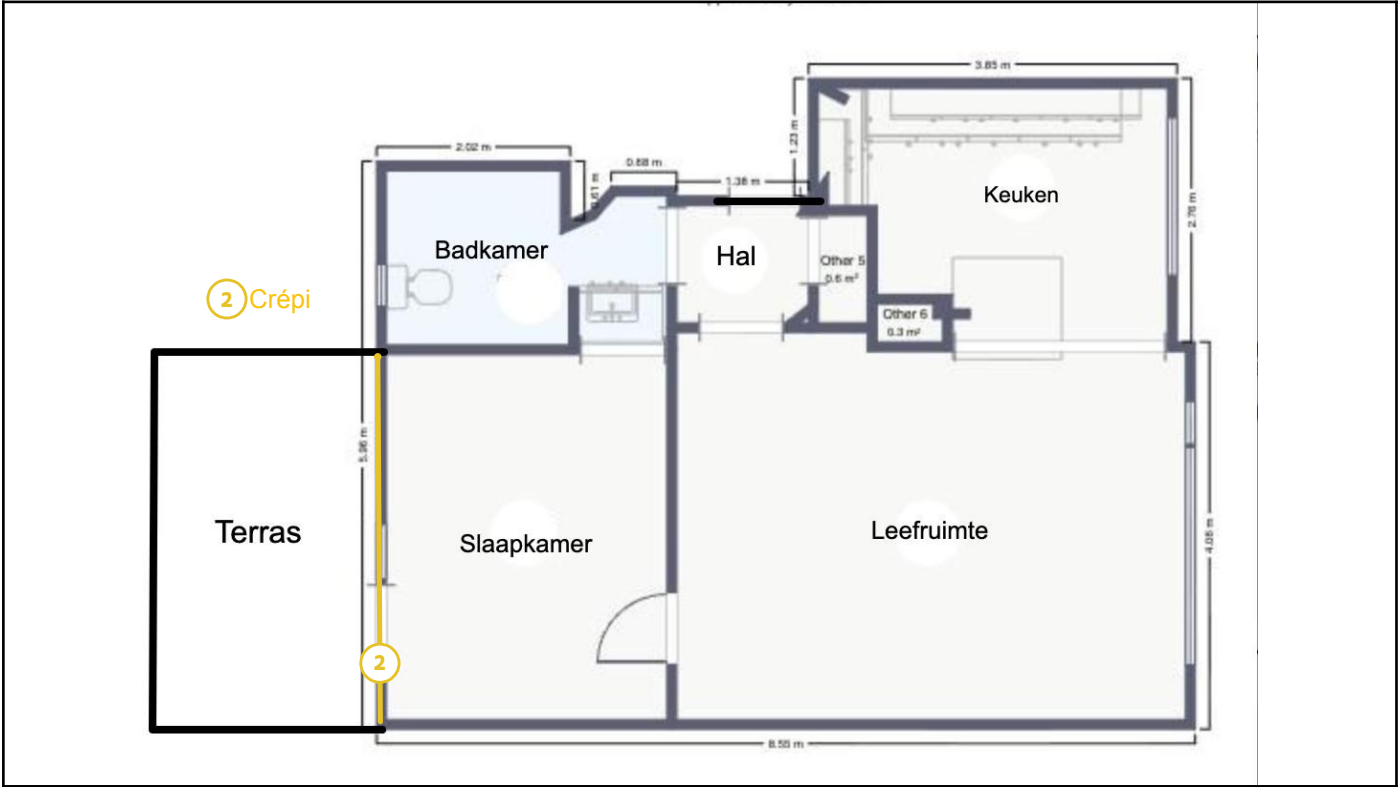
# Plan 1.7: Achtergevel Crépi

| Beschrijving | Type | Actie |
|---|---|---|
| 2. Achtergevel Crépi | Asbestmateriaal | Zorgvuldig beheren |

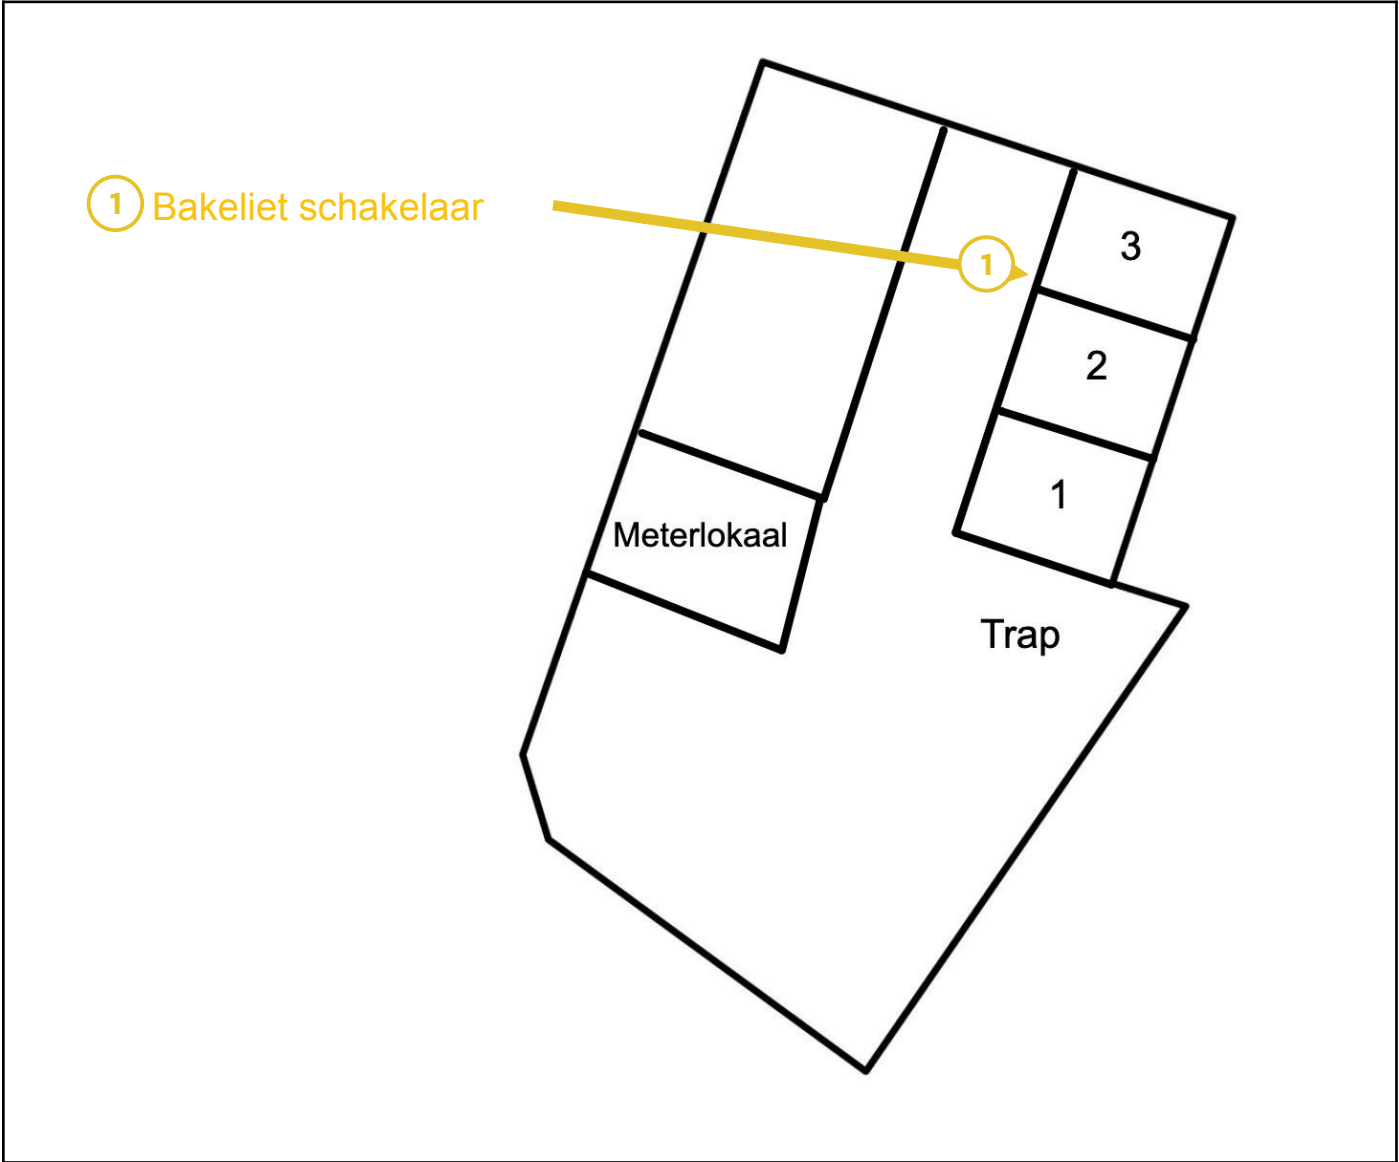
# Plan 1.9: V-1 Kelderberging bakeliet bakeliet schakelaar

| Beschrijving | Type | Actie |
|---|---|---|
| 1. V-1 Kelderberging bakeliet schakelaar | Asbestmateriaal | Zorgvuldig beheren |

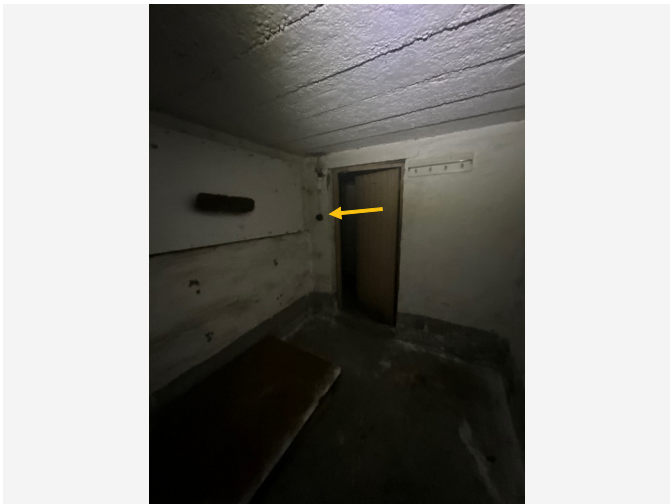
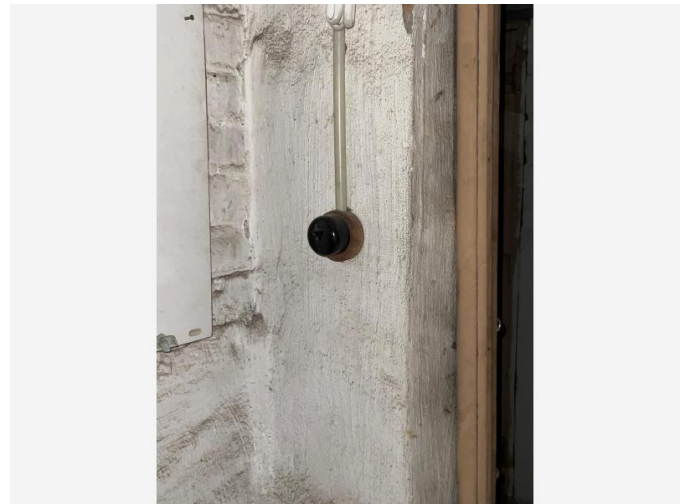
Het asbestmateriaal valt onder de mijlpaal van 2040.

Zorgvuldig beheren

| Eindbeoordeling materiaalrisico | Laag materiaalrisico en/of verlaagde kans op vezelvrijgave |

| Asbestsoort (vezeltype) | Crocidoliet aanwezig |
| Toestand van het materiaal | Onbeschadigd, niet verweerd |

| Beschrijving | V-1 Kelderberging bakeliet schakelaar |

- Zorg voor een veilig beheer. Vermijd het beschadigen van het asbestmateriaal. Controleer de toestand jaarlijks op wijzigingen.
- Voer bijkomende staalname(s) uit.

- Eenvoudige handelingen: mag via doe-het-zelf of door werknemer(s) met opleidingsattest eenvoudige handelingen  
Hecht gebonden toepassing.

U kan dit zelf verwijderen. Loskoppelen, fixeren, verwijderen zonder breuken, dubbel verpakken en luchtdicht afvoeren naar het containerpark.

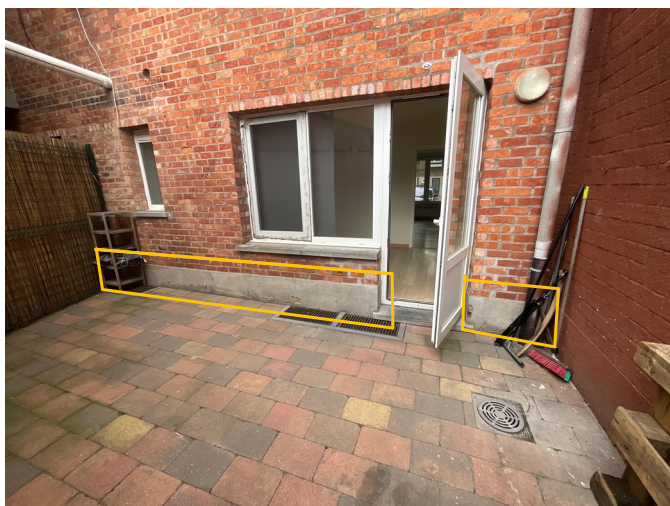
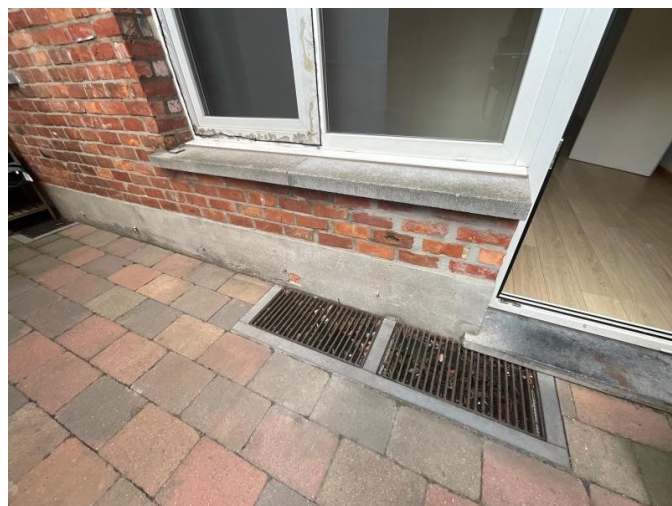
Het asbestmateriaal valt onder de mijlpaal van 2040.

Zorgvuldig beheren

| Eindbeoordeling materiaalrisico | Laag materiaalrisico en/of verlaagde kans op vezelvrijgave |

| Asbestsoort (vezeltype) | Crocidoliet aanwezig |
| Toestand van het materiaal | Licht beschadigd, licht verweerd. Intacte calciumsilicaatplaat of materiaal met categorie 3-gebondenheid |

| Beschrijving | Achtergevel Crépi |

- Zorg voor een veilig beheer. Vermijd het beschadigen van het asbestmateriaal. Controleer de toestand jaarlijks op wijzigingen.
- Voer bijkomende staalname(s) uit.

- Hermetische zone (erkend asbestverwijderaar)  
Verwijdering van crépi dient te gebeuren in hermetische zone.  
Neem contact op met een erkende asbestverwijderaar om de juiste verwijderingstechniek te laten uitvoeren.

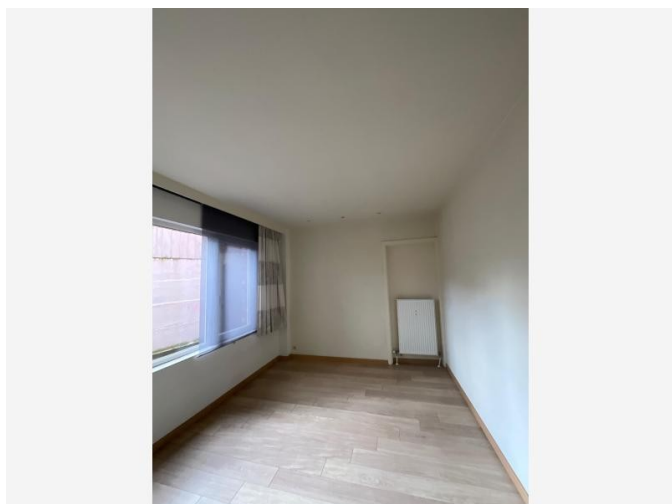
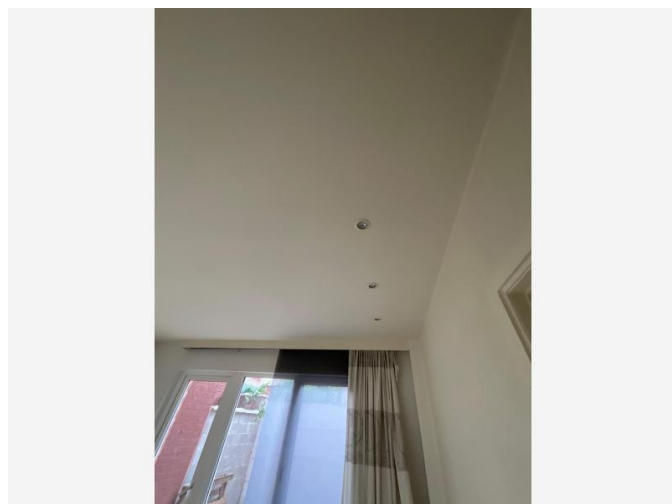
## Fiche 3: Vals plafond (mogelijk) onderliggend pleisterwerk

Plafonds zijn afgewerkt met valse plafonds in plaatmateriaal (Gipskartonplaat). Het is niet duidelijk of er pleisterwerk of andere verdachte toepassingen aanwezig zijn achter deze valse plafonds. Verder aanvullend onderzoek kan hierover uitsluitsel geven.

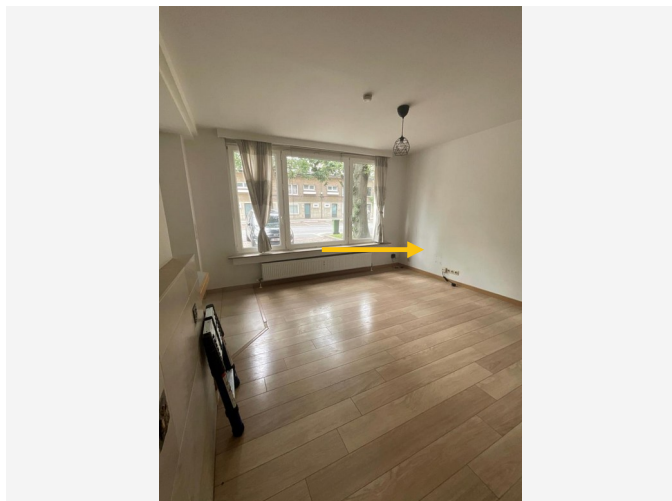
## Fiche 4: Valse wanden (mogelijk) achterliggend pleisterwerk

In het appartement zijn 2 valse wanden, achter deze wanden zijn er mogelijk nog oude asbestverdachte materialen (bv. pleisterwerk)

Verder aanvullend onderzoek kan hierover uitsluitsel geven.

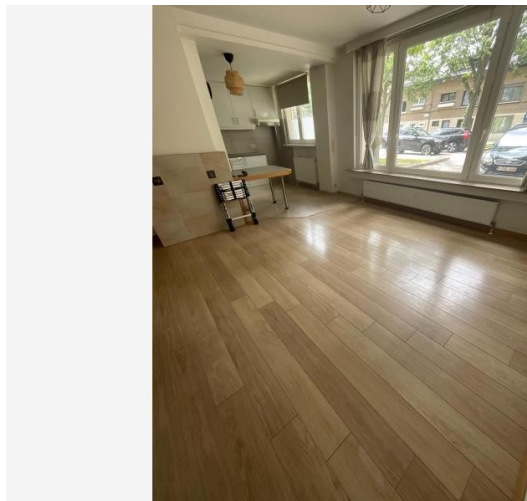
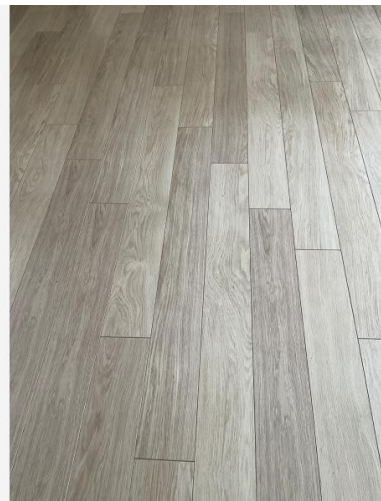
## Fiche 5: Oude ondervloeren / oude lijmlagen (mogelijk)

Oude tegels/ vloeren kunnen mogelijk verlijmd zijn met asbesthoudende materialen.

Onder de huidige vloeren kunnen nog restanten aanwezig zijn van oude asbestverdachte vloeren of lijmlagen aanwezig zijn. Destructief of aanvullend onderzoek kan hierover uitsluitsel geven.

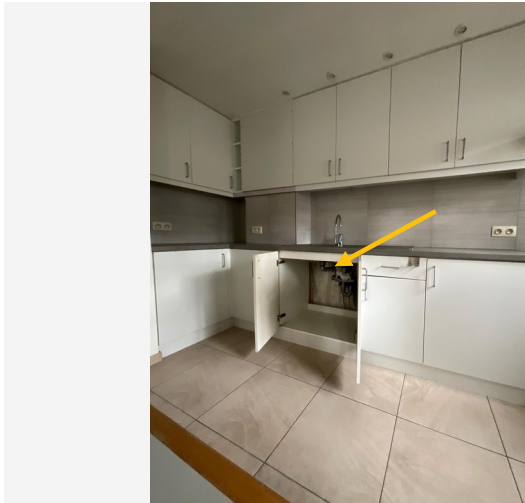
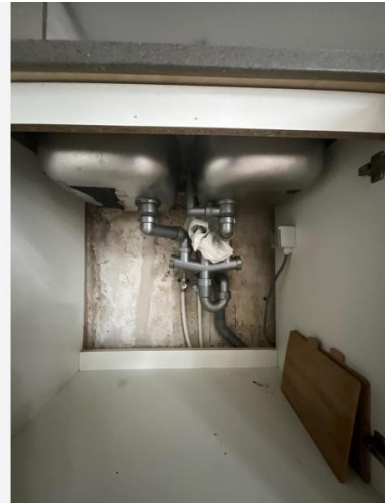
## Fiche 7: Keuken ontdreunplaat

Geen asbest

| # | Type | Referentie | Resultaat |
|---|---|---|---|
| 7.1 | Puntmonster | Mmo3 | Geen asbest |

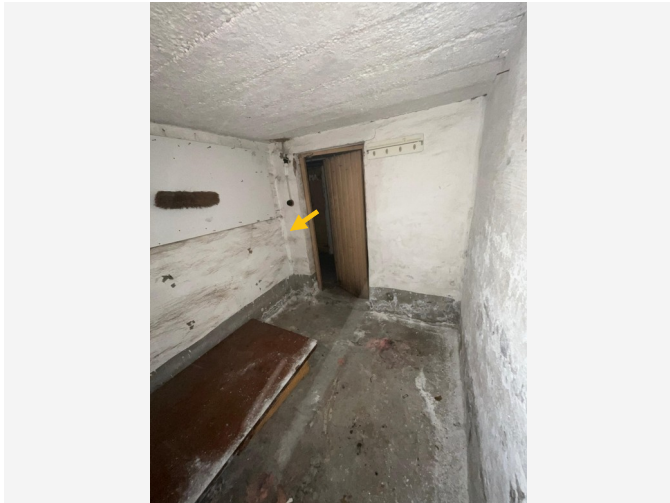
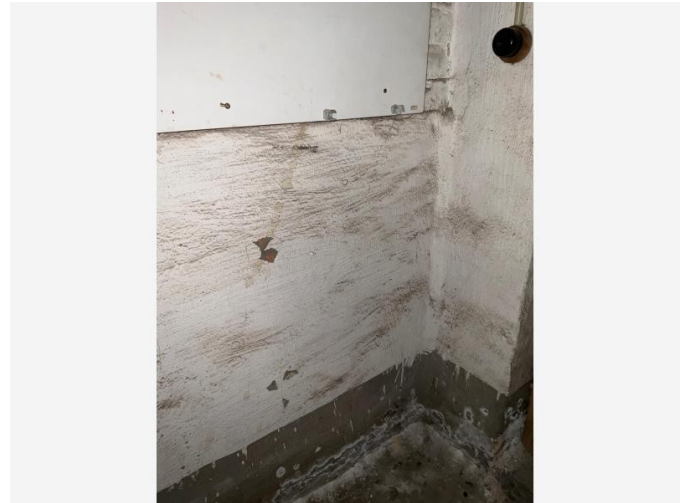
## Fiche 8: V-1 Kelderberging cementering

Geen asbest

| # | Type | Referentie | Resultaat |
|---|---|---|---|
| 8.1 | Mengmonster | Mmo2 | Geen asbest |

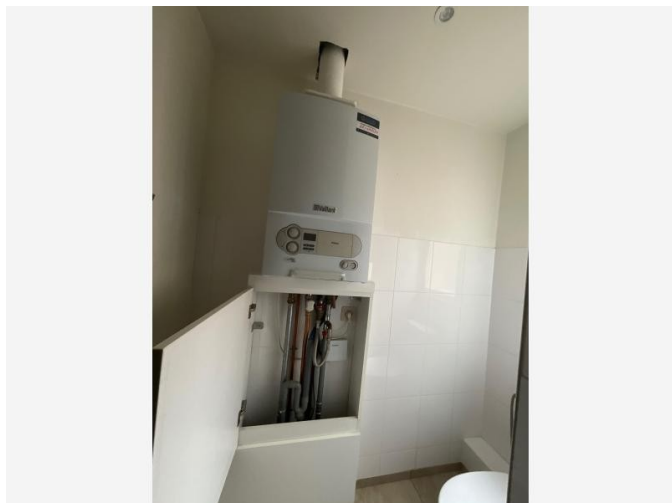
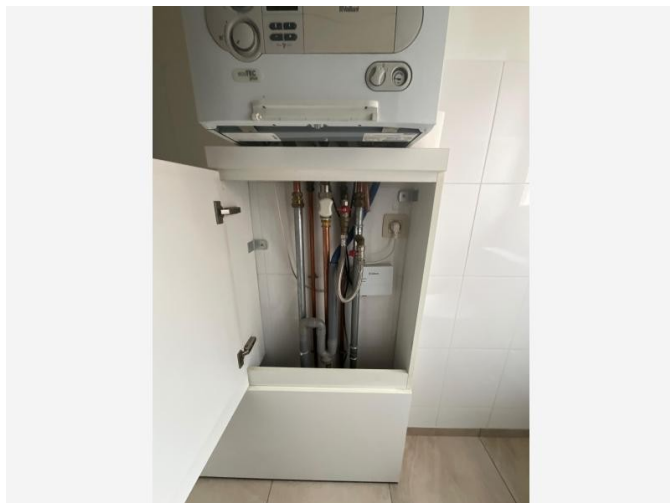
### Fiche 9: Appartement materialen aan de stookketel

| Beschrijving | Notitie | Terug te vinden op plannen |
|---|---|---|
| Fiche 9: Appartement materialen aan de stookketel | Recente ketel, geen asbestverdachte materialen aanwezig. | - |

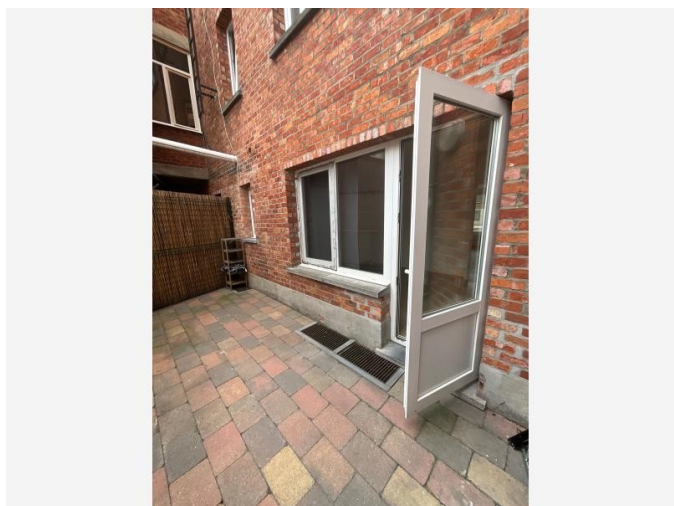
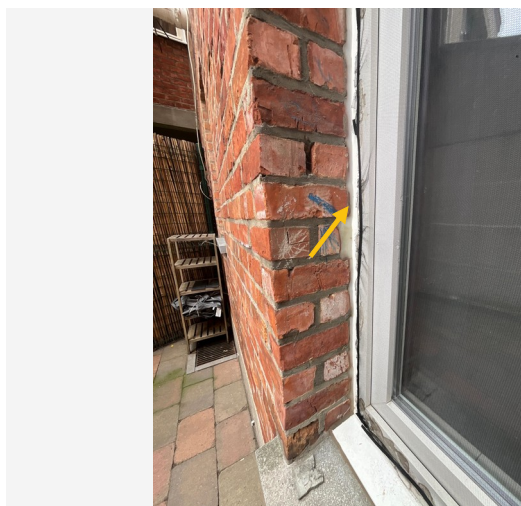
## Fiche 10: Appartement mastieken/ kitwerken

| Beschrijving | Notitie | Terug te vinden op plannen |
|---|---|---|
| Fiche 10: Appartement mastieken/ kitwerken | Mastieken aan de voorgevel zijn bruine flexibele silicone.<br><br>Mastieken aan de achtergevel zijn transparante flexibele silicone.<br><br>Dit zijn beide geen verdachte materialen. | Plan 1.8: Appartement mastieken / kitwerken |

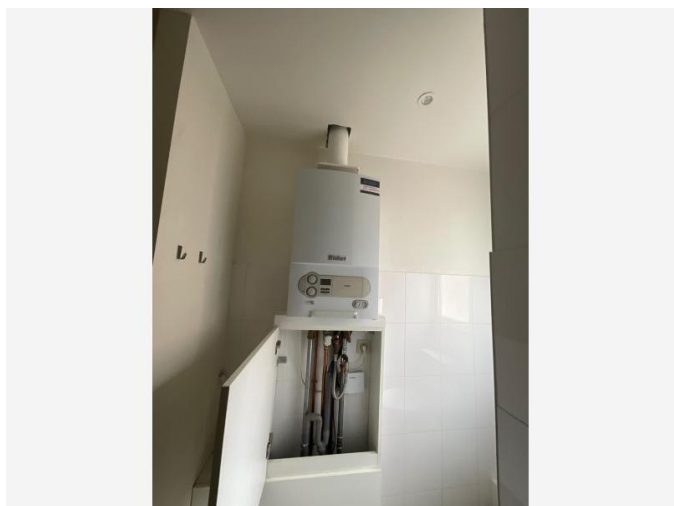
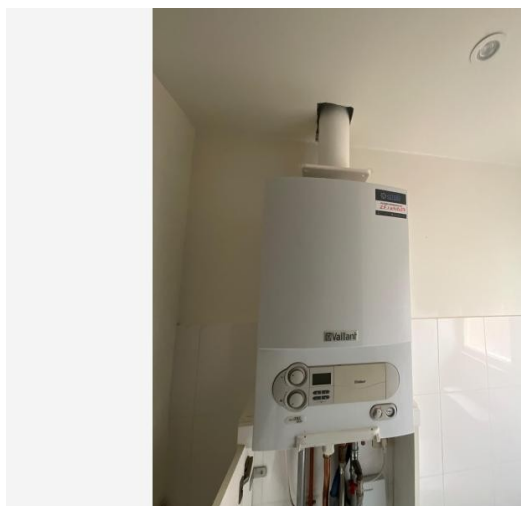
## Fiche 11: Badkamer materialen rookgaskanalen

| Beschrijving | Notitie | Terug te vinden op plannen |
|---|---|---|
| Fiche 11: Badkamer materialen rookgaskanalen | In het appartement is de ketel aangesloten met een kunststof buis op de technische schacht.<br><br>De buis in het appartement is niet asbestverdacht, het zou steeds nog kunnen dat er in de technische schacht andere materialen zijn gebruikt. Dit kan uitgesloten worden via aanvullend onderzoek bij opmaak van de asbestinventaris gemene delen. | Plan 1.6: Badkamer rookgaskanaal |

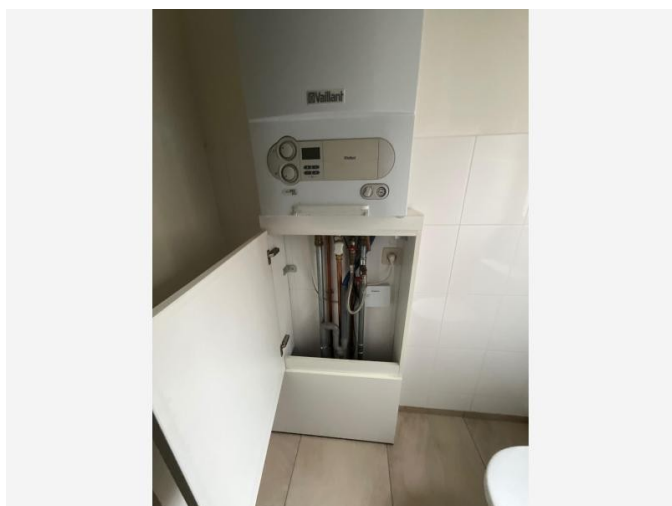
## Fiche 15: Appartement leidingisolatie

| Beschrijving | Notitie | Terug te vinden op plannen |
|---|---|---|
| Fiche 15: Appartement leidingisolatie | Geen leidingisolatie aanwezig in het inspectiegebied. | - |
