Asbestinventarisatetest

Hendrik Meyslaan 34/301, 2100 Antwerpen

Attestnummer : 20250826-000038.000

Uitgegeven op : 26.08.2025

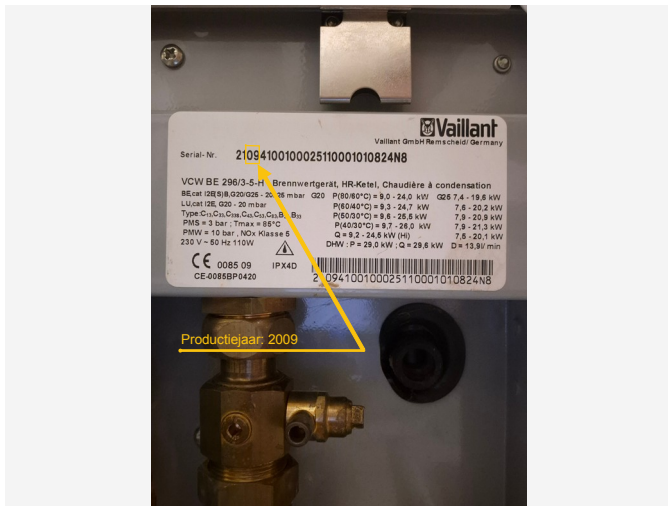
De verwarmingsketel van Vaillant (Ecotec Plus) heeft een productiejaar van 2009, niet asbestverdacht.

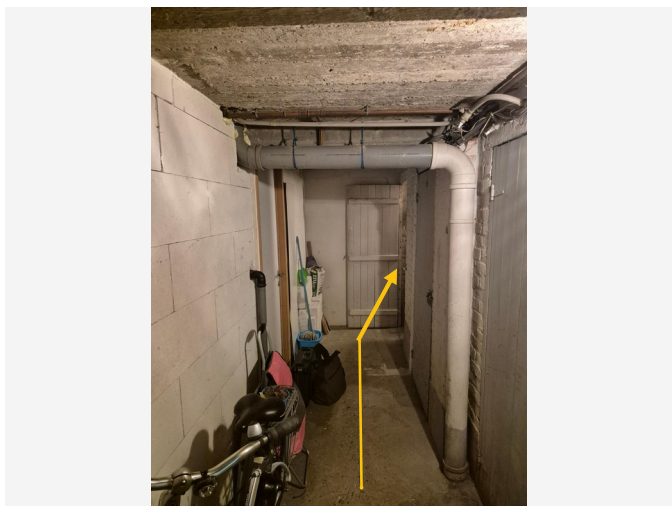
Er werden geen asbestverdachte toepassingen waargenomen in de opslagruimte op het gelijkvloers (+0), niet asbestverdacht.

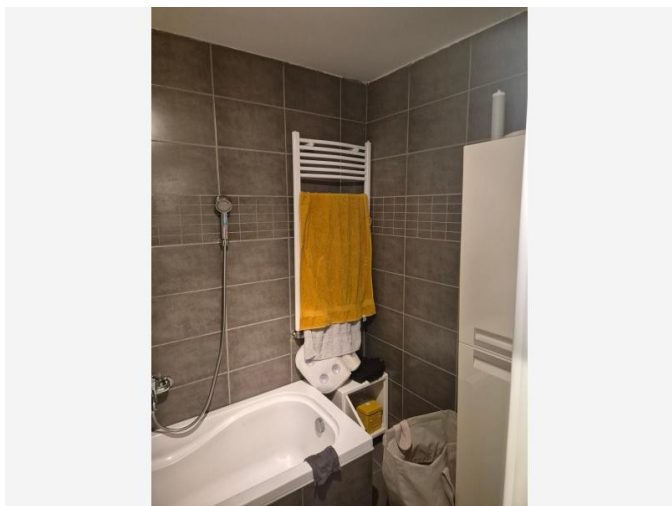
Gezien het bouwjaar bestaat de mogelijkheid dat de tegellijm, gebruikt voor de bevestiging van de wandtegels, van asbesthoudende aard kon zijn.

In het inspectieprotocol is een monsternamen van tegellijm verplicht om dit te identificeren als niet asbesthoudend. Er waren geen facturen ter beschikking die bevestigen dat de tegels na 2001 waren geplaatst. Er waren geen bestaande beschadigingen aan de wandtegels om de lijm, indien aanwezig, voldoende te kunnen inspecteren. Om dit af te toetsen is het aangewezen om bij eventuele renovatiewerken aan de tegels verder onderzoek/staalname te laten uitvoeren ter controle. In uitzonderlijke gevallen kan de lijm waarmee deze zijn vastgehecht asbesthoudend zijn. Gezien het een niet destructief onderzoek betreft, werd er geen staal genomen.

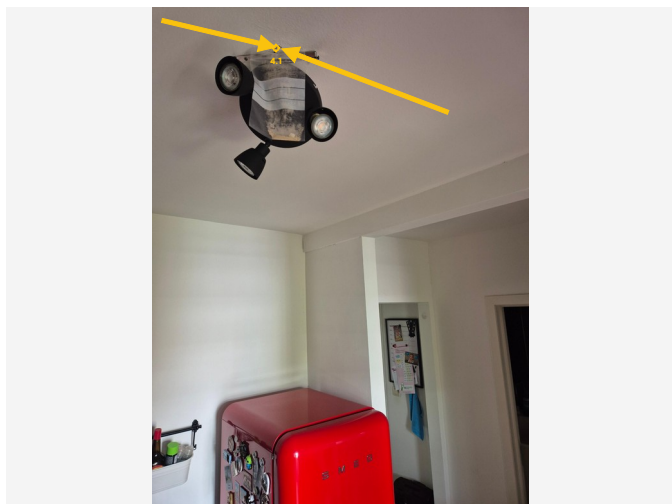
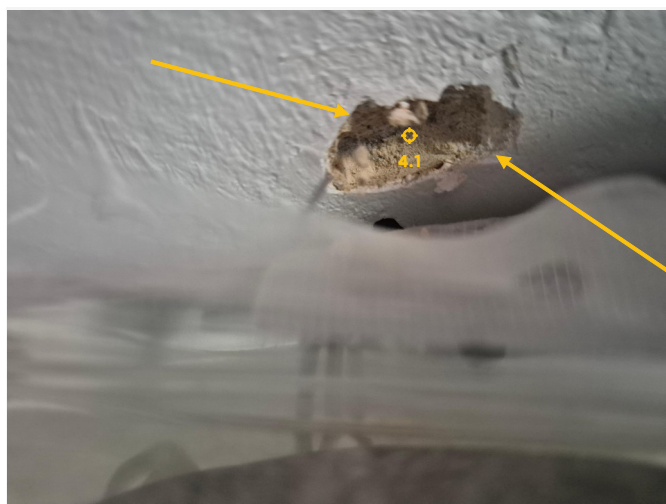
Fiche 4: Pleisterwerk Plafonds

Geen asbest

#	Type	Referentie	Resultaat
4.1	Mengmonster	20250707_3.002	Geen asbest

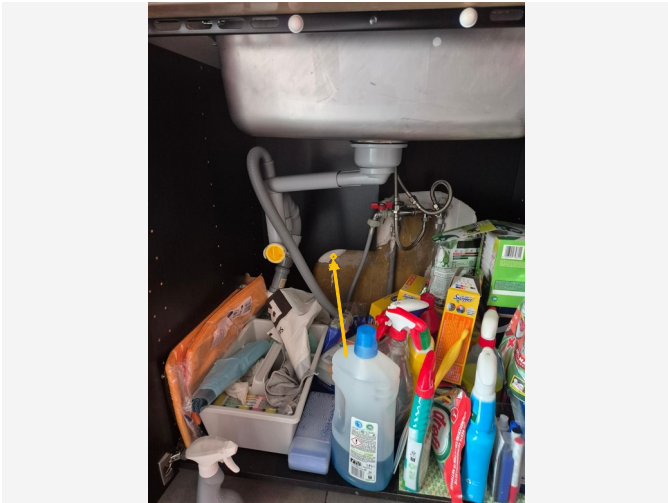
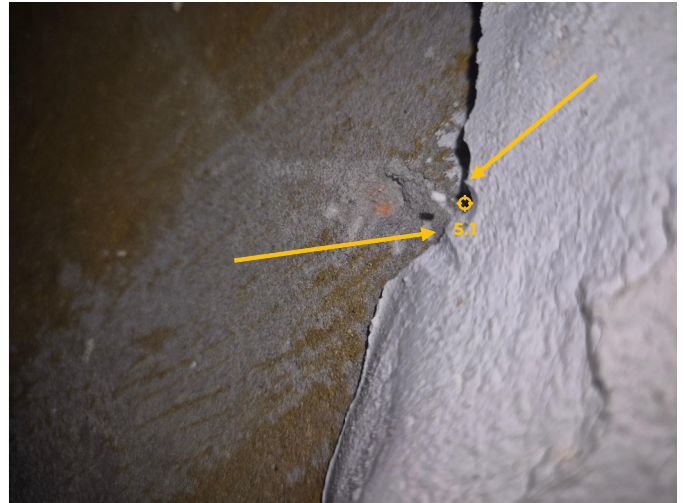
Fiche 5: Pleisterwerk muren

Geen asbest

#	Type	Referentie	Resultaat
5.1	Mengmonster	20250707_3.001	Geen asbest

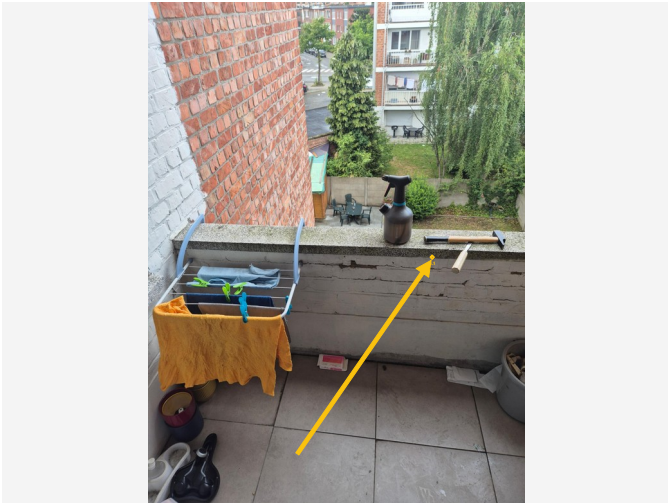
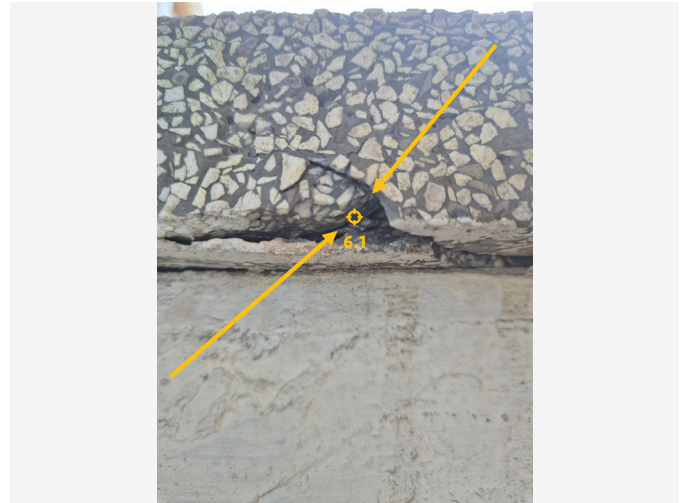
Fiche 6: Vensterbank terras

Geen asbest

#	Type	Referentie	Resultaat
6.1	Puntmonster	20250707_3.003	Geen asbest
