Asbestinventarisatetest

Offerandestraat 53/302, 2060 Antwerpen

Attestnummer : 20260503-000018.001

Zone 1: Appartement

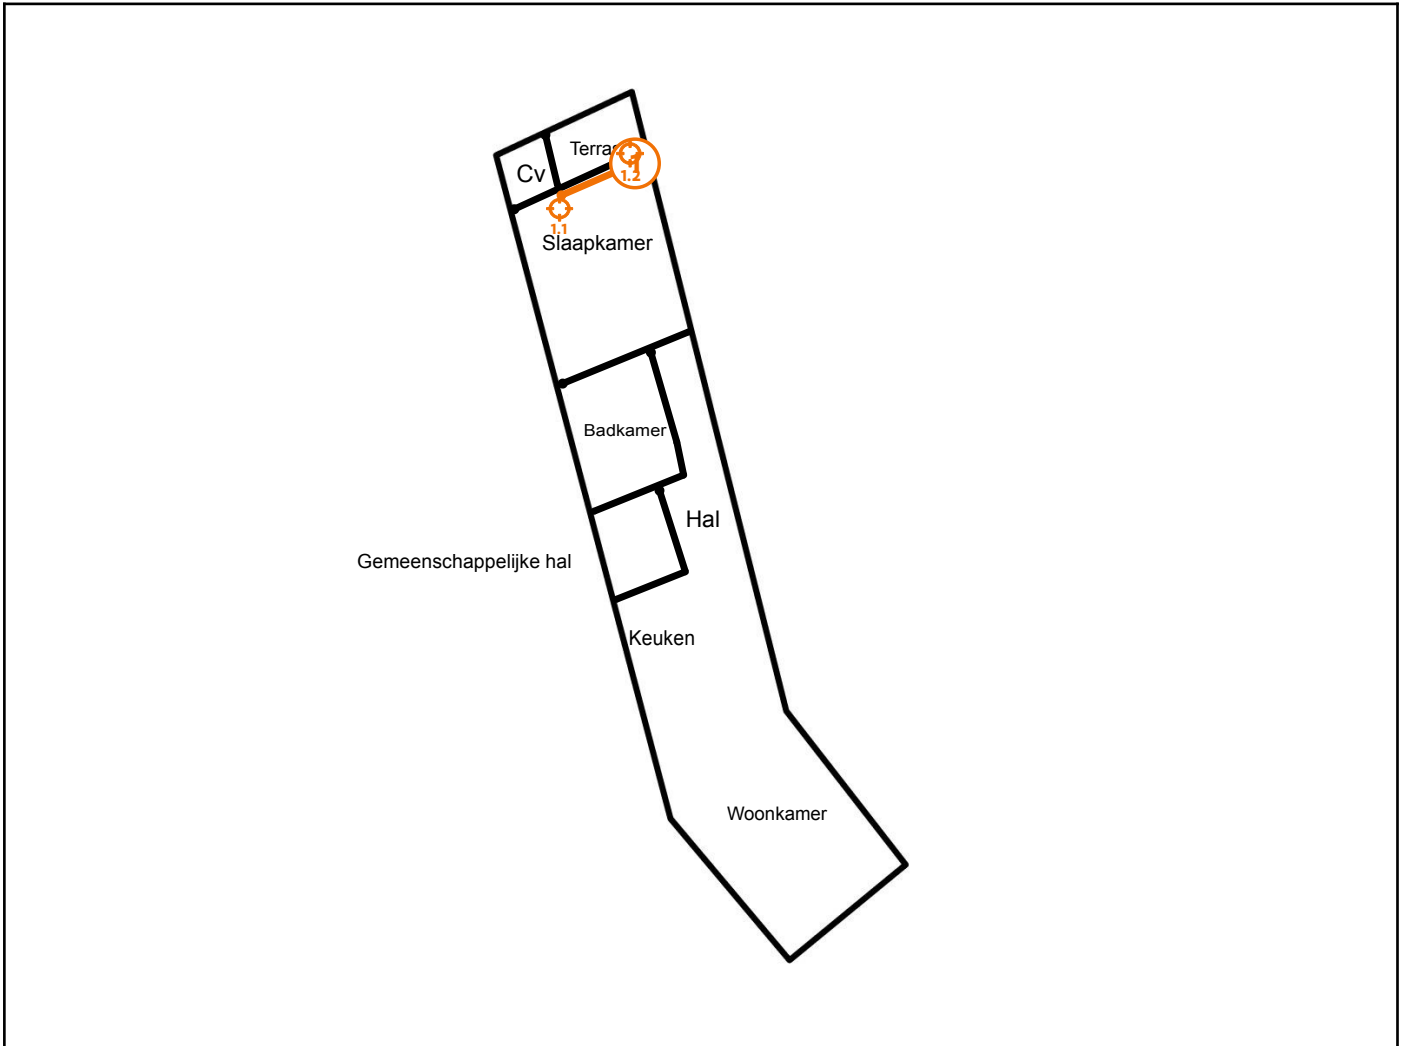
Plan 1.4: V+3 Achtergevel mastieken/ kitwerken

Beschrijving	Type	Actie
1. Achtergevel mastieken muur/profiel + profiel/glas	Asbestmateriaal	Verwijderen
1.1 Code: Mmo3	Puntmonster	-
1.2 Code: Mmo4 muur	Puntmonster	-

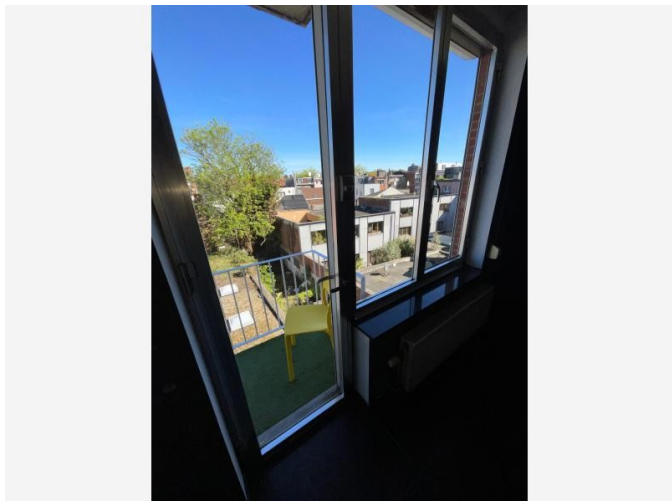
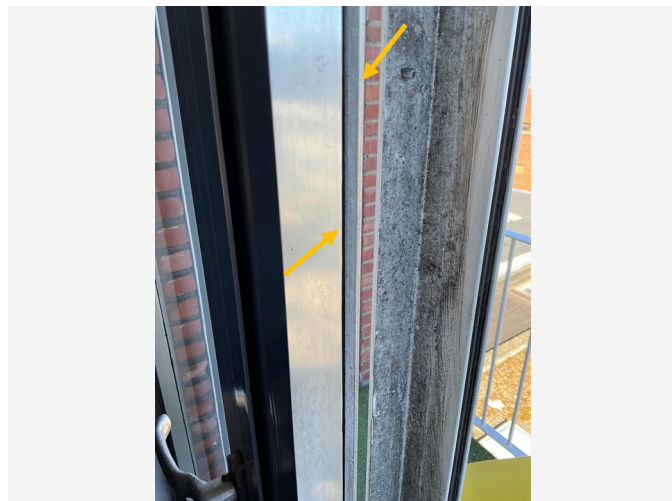
Het asbestmateriaal valt onder de mijlpaal van 2040.

Eindbeoordeling materiaalrisico	Verhoogd materiaalrisico en/of verhoogde kans op vezelvrijgave
---------------------------------	--

Gebondenheid	Categorie 1: hechtgebonden in oorsprong
Asbestsoort (vezeltype)	Alleen chrysotiel aanwezig
Asbestconcentratie	Laag (< 50%)
Afschermingsgraad van het gehele materiaal	Geheel of deels vrij aan de buitenlucht, maar geen contact met binnenlucht
Toestand van het materiaal	Matig beschadigd, matig verweerd

#	Type	Referentie	Resultaat
1.1	Puntmonster	Mmo3	Geen asbest
1.2	Puntmonster	Mmo4 muur	Chrysotiel

Beschrijving	Achtergevel mastieken muur/profiel + profiel/glas
Omgeving	Binnen
Primaire drager	Wandopening verticaal (raam, deur, ...)
Asbestmateriaal	In-situ afwerkingslagen - Pasta, stopverf, voegsel, stopsel, vulsel, mastiek, kitten, ...
Bindmiddel van asbestmateriaal	Kitten, mastiek, pasta
Gebondenheid op basis van bindmiddel	Hecht
Hoeveelheid (lengte - aantal)	<ul style="list-style-type: none">• 8,00 m - 1 stuk• 6,00 m - 1 stuk
Totale lengte	14,00 m
Eenvoudig bereikbaar	Ja
Bevestigingswijze	<ul style="list-style-type: none">• Verlijmd, ingegoten, versmeerd
Identificatiemethode	Een monstername door de asbestdeskundige met laboanalyse door een asbestlabo.
Destructieve handeling voor identificatie	Nee
Opmerking	Positieve mastieken in het raamprofiel. De mastieken tussen de muur en het profiel zijn niet asbesthoudend.

Verwijderen

- Zorg voor een veilig beheer. Vermijd het beschadigen van het asbestmateriaal. Controleer de toestand jaarlijks op wijzigingen.

- Eenvoudige handelingen: mag via doe-het-zelf of door werknemer(s) met opleidingsattest eenvoudige handelingen
Bij het vervangen van de ramen kan de mastiek mee verwijderd worden, door de plaatsers van het nieuw raamwerk. Alle werknemer(s) moeten wel beschikken over een opleidingsattest eenvoudige handelingen 8u. Het is aangewezen dit materiaal te laten verwijderen door een erkend asbestverwijderaar of iemand met opleidingsattest éénvoudige handelingen. Het materiaal moet volledig gefixeerd kunnen worden voor de verwijdering. Als dit materiaal kan verwijderd worden zonder te breken, scheuren, beschadigen... en het asbest gefixeerd is, dan kan dit met eenvoudige handelingen. Vermijd stofvorming op elk moment van de werken. Het gebruik van sneldraaiende werktuigen (boormachine, slijpschijf, hogedrukreiniger...) is verboden. Zorg voor gepaste persoonlijke beschermingsmiddelen: minimaal FFP3-mondmasker (EN 149), wegwerphandschoenen en overschoenen of afspoelbaar schoeisel. Afval: Een recyclagepark aanvaardt geen niet-hechtgebonden asbestafval. Het niet-hechtgebonden asbestafval dubbel verpakt afvoeren via een geregistreerd asbestinzamelaar (link: OVAM Webloket)

Registraties) of via een erkende asbestverwijderaar (link: www.werk.belgie.be - Erkenningen). Oud raamwerk word gerecycleerd , er mogen geen restanten aan het raamwerk achter blijven. Bewaar bewijsdocumenten van de asbestverwijdering (facturen, werkplannen, foto's, afgiftebewijzen afval, vrijgavemetingen...) met het oog op een aanpassing van het asbestattest. Raadpleeg voor de start van de werken en voor meer informatie zeker de toelichtingen achteraan in dit asbestattest en via www.asbestinfo.be.

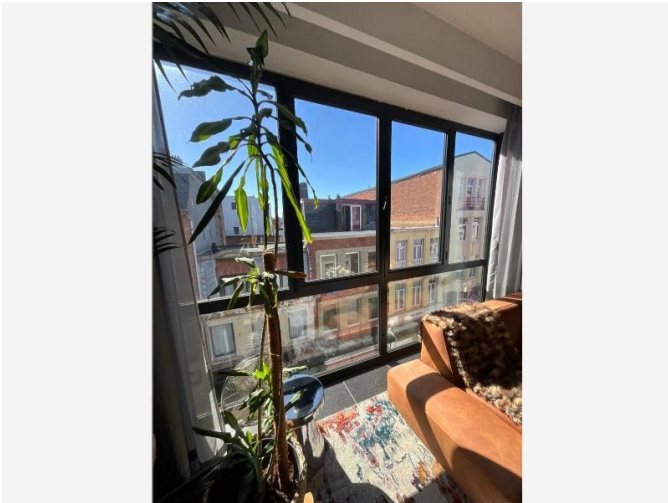
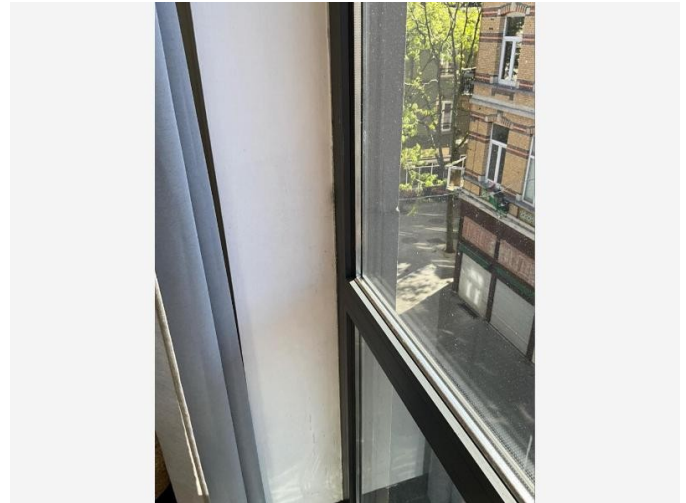
Raam vooraan afgewerkt met silicone.

Geen asbestverdacht materiaal.

Basis voor advies	De asbestdeskundige beoordeelt het materiaal als niet-asbestverdacht.
--------------------------	---

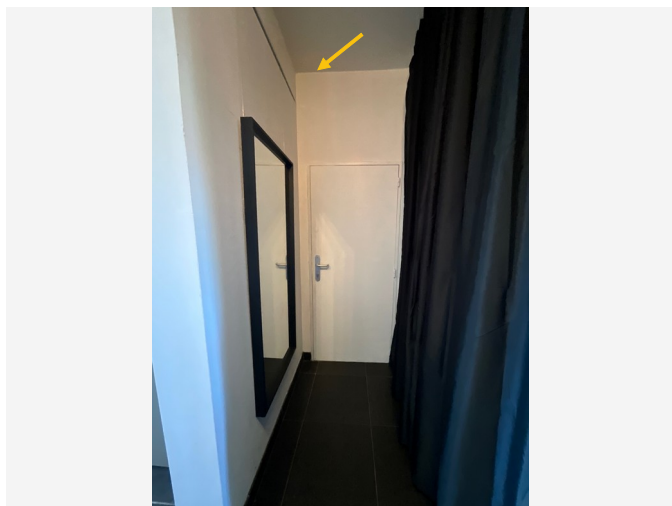
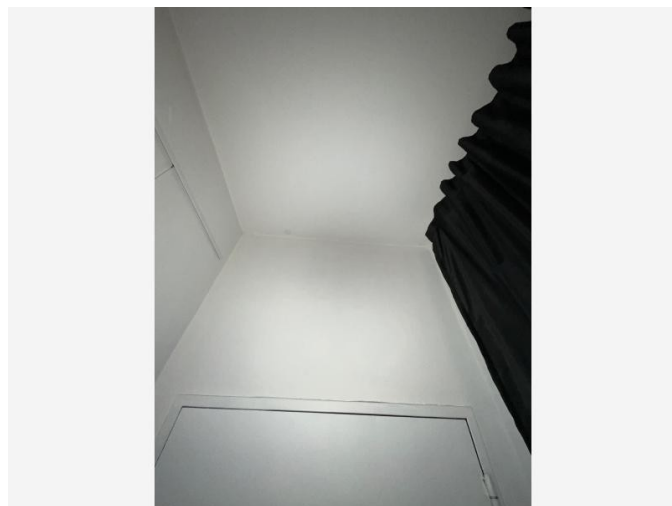
Fiche 3: Pleisterwerk plafond

Geen asbest

#	Type	Referentie	Resultaat
3.1	Mengmonster	MM02	Geen asbest

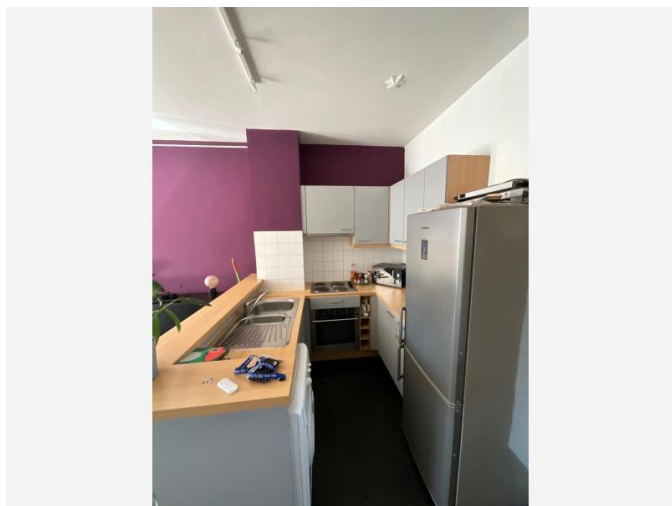
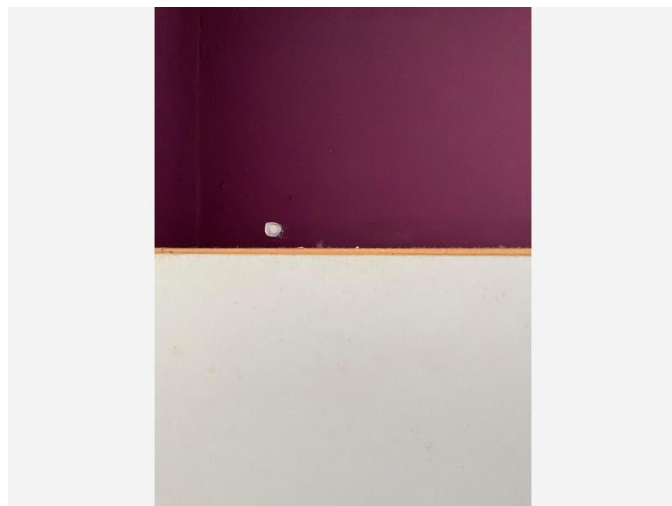
Fiche 4: Pleisterwerk wanden

Geen asbest

#	Type	Referentie	Resultaat
4.1	Mengmonster	MM01	Geen asbest
