# Asbestinventarisatetest

Steenweg op Turnhout 91/bus2, 2360 Oud-Turnhout

Attestnummer : **20260629-000399.000**

## Zone 1: Appartement

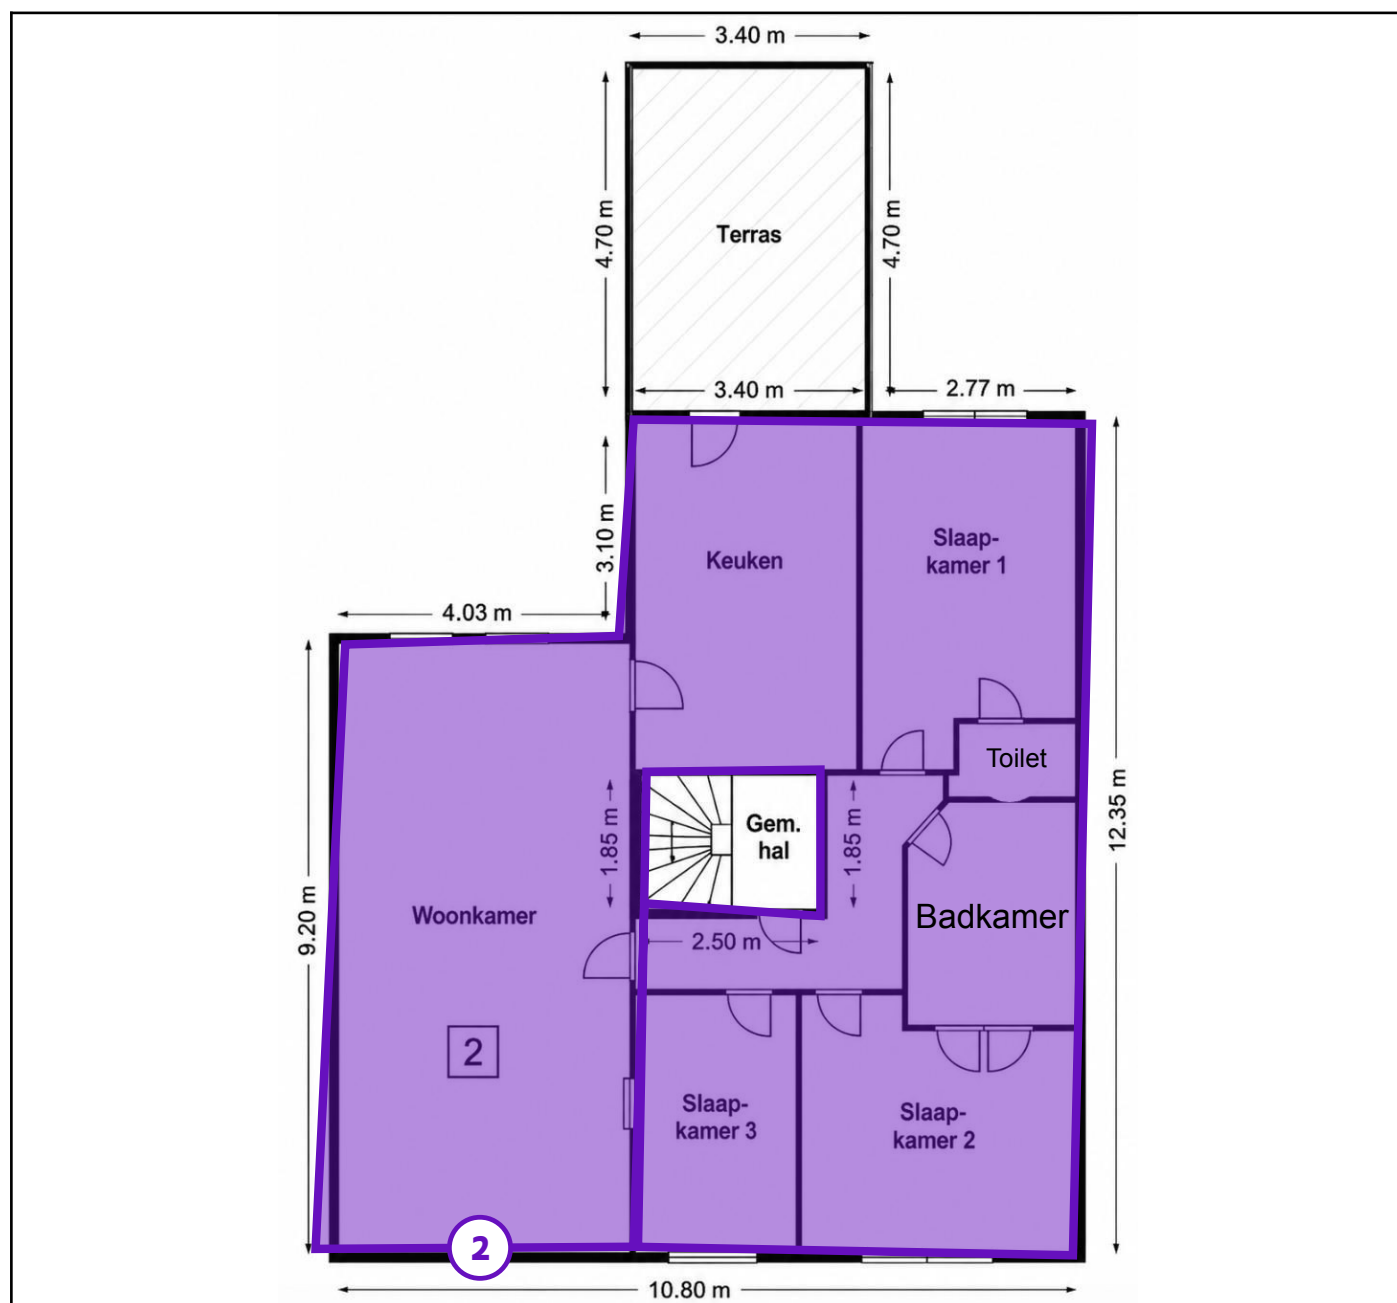
## Plan 1.3: V+1 Oude ondervloeren / oude lijmlagen (mogelijk)

| Beschrijving | Type | Actie |
|---|---|---|
| 2. Oude ondervloeren / oude lijmlagen (mogelijk) | Advies | - |

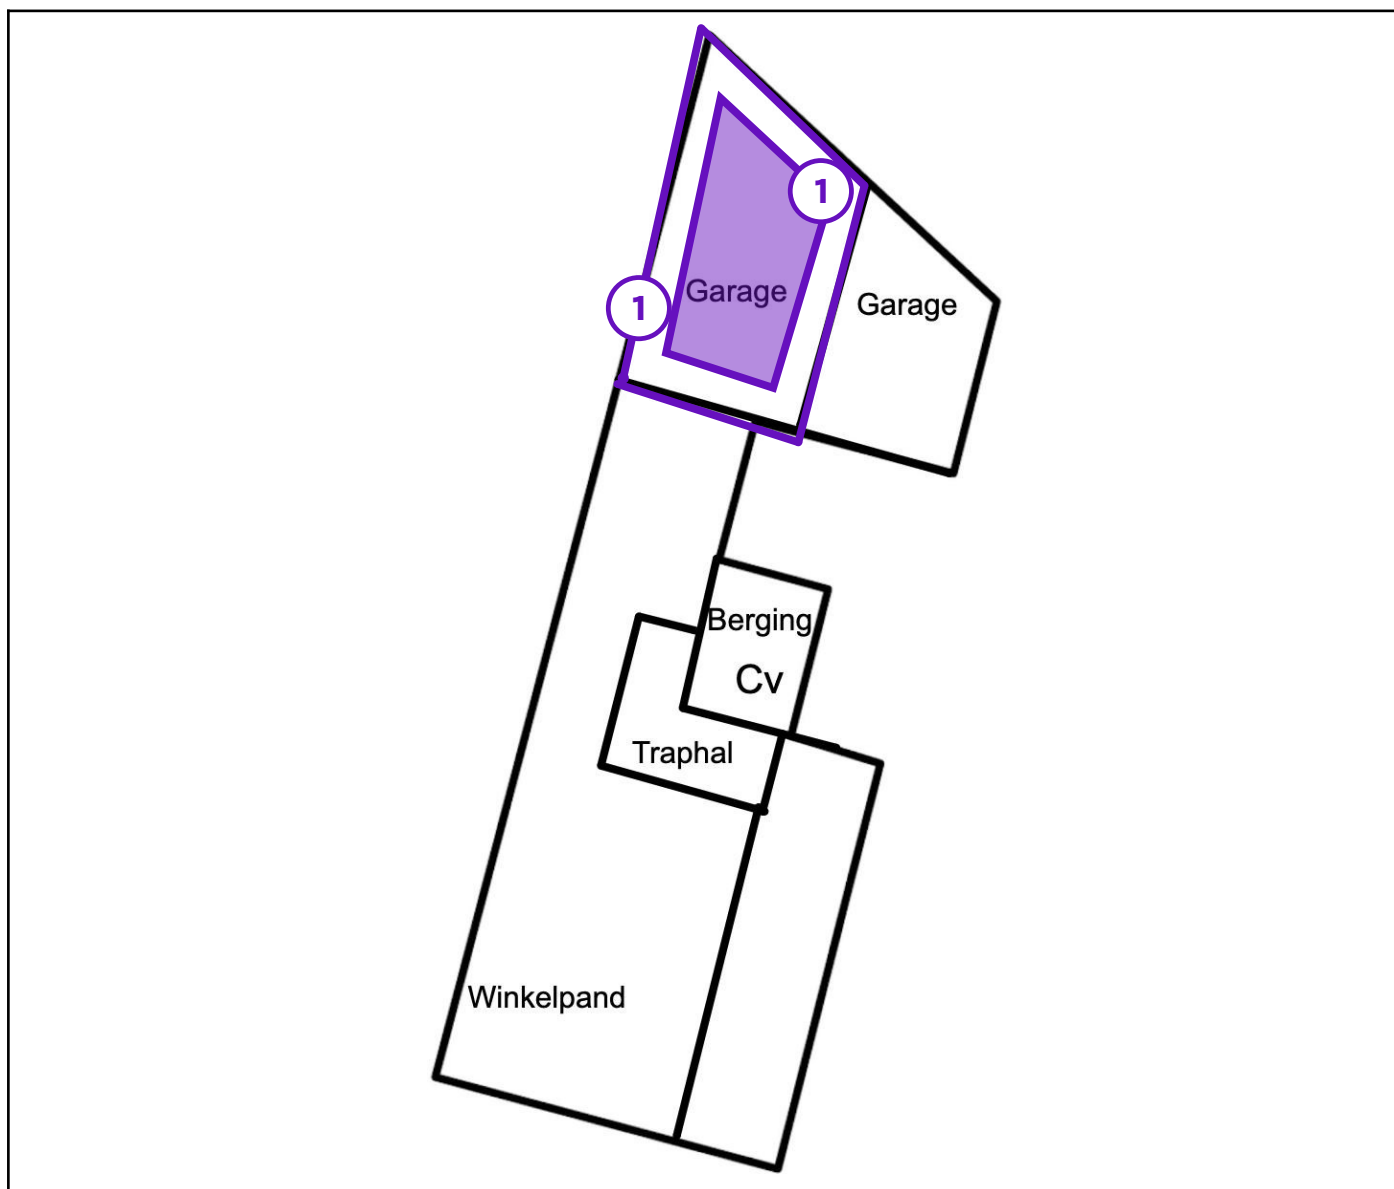
## Plan 1.7: Garagebox materialen

| Beschrijving | Type | Actie |
|---|---|---|
| 1. Garagebox materialen | Advies | - |

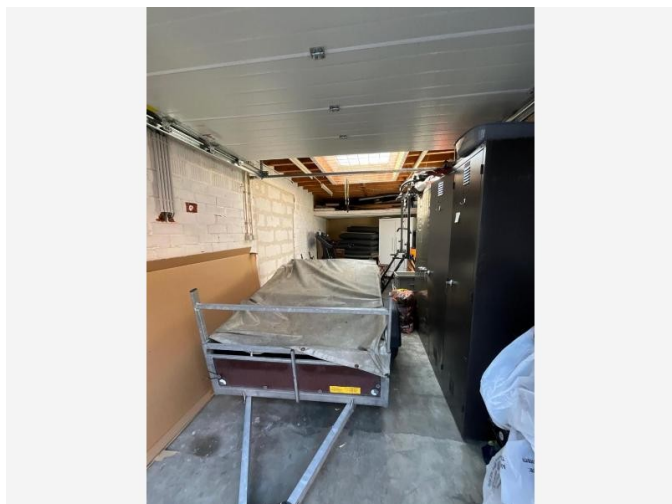
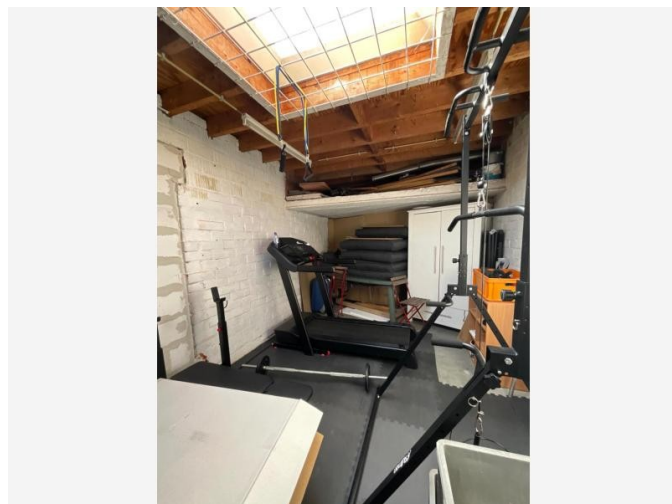
Garage opgebouwd uit snelbouwsteen met houten dakconstructie, geen asbestverdachte materialen aanwezig in de garagebox.

| Basis voor advies | De asbestdeskundige beoordeelt het materiaal als niet-asbestverdacht. |

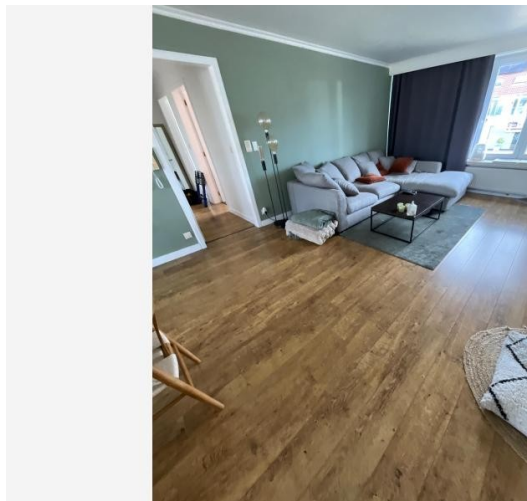
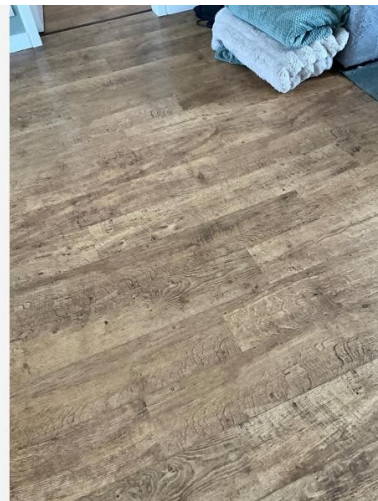
## Fiche 2: Oude ondervloeren / oude lijmlagen (mogelijk)

Oude tegels/ vloeren kunnen mogelijk verlijmd zijn met asbesthoudende materialen.

Onder de huidige vloeren kunnen nog restanten aanwezig zijn van oude asbestverdachte vloeren of lijmlagen aanwezig zijn. Destructief of aanvullend onderzoek kan hierover uitsluitsel geven.

| Basis voor advies | Beoordeling op basis van expertise, zonder een vaststelling door de asbestdeskundige. |

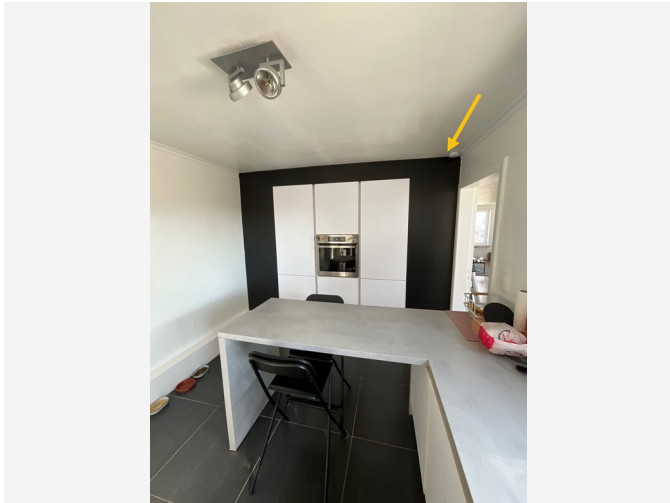
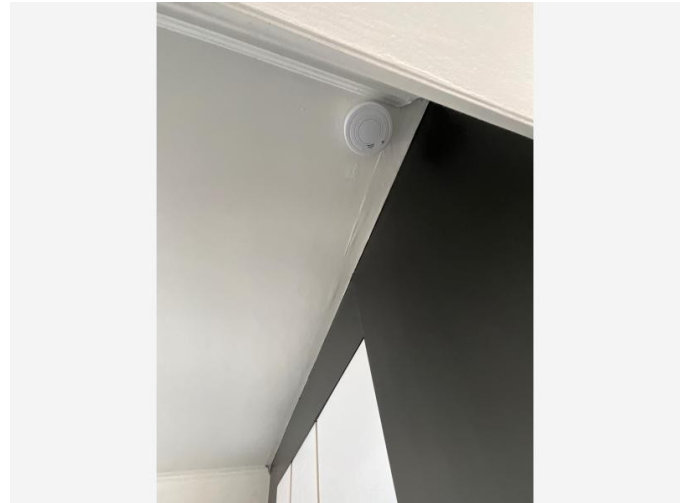
## Fiche 3: Pleisterwerk plafond

Geen asbest

| # | Type | Referentie | Resultaat |
|---|---|---|---|
| 3.1 | Mengmonster | MM02 | Geen asbest |

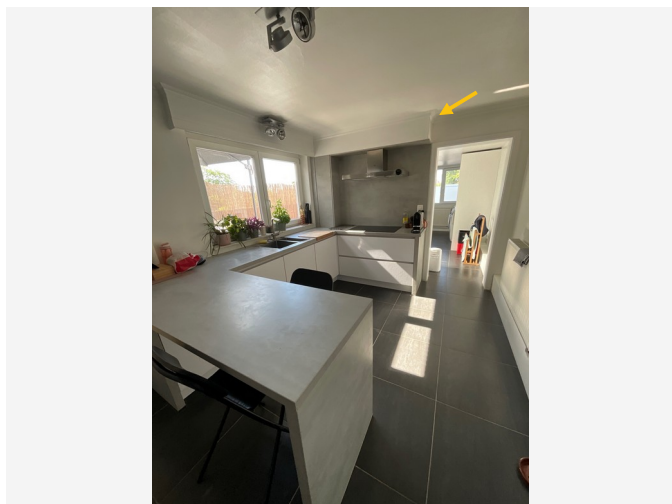
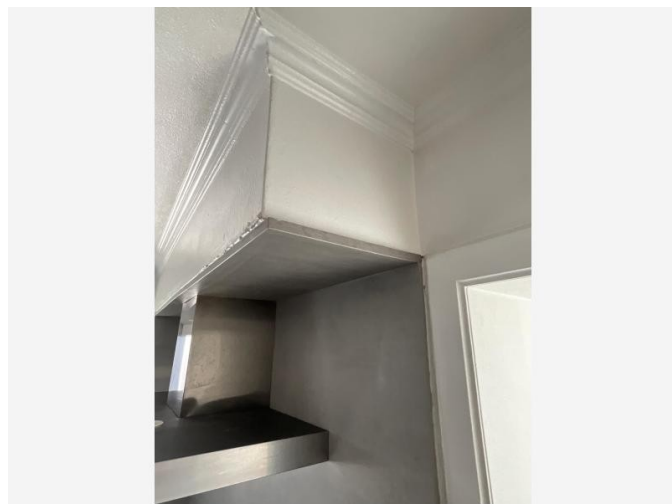
## Fiche 4: Pleisterwerk wanden

Geen asbest

| # | Type | Referentie | Resultaat |
|---|---|---|---|
| 4.1 | Mengmonster | MM01 | Geen asbest |

| Opmerking | <p>Geen traphal aanwezig in het inspectiegebied.</p> <p>Op het gelijkvloers is een privatieve berging met een stookketel. Deze is afgewerkt met tegels. Achter deze tegels kunnen er mogelijk nog oude asbestverdachte materialen aanwezig zijn. Verder aanvullend onderzoek kan hierover uitsluitel geven.</p> |

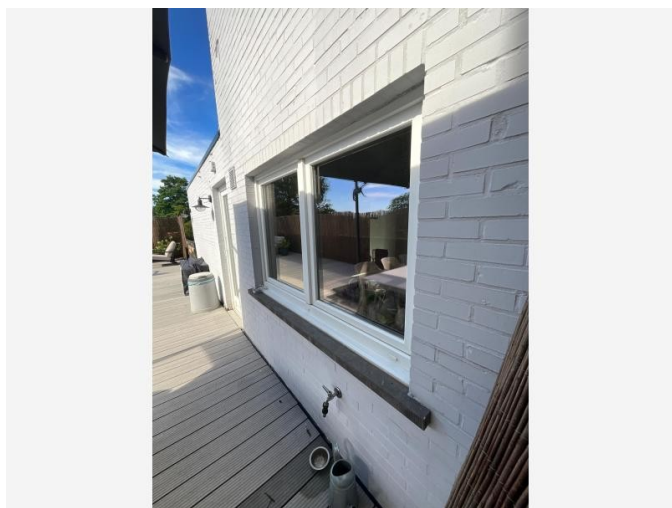
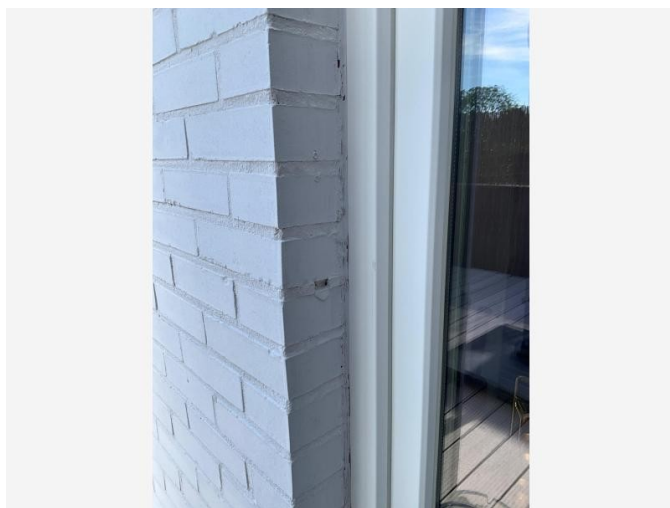
### Fiche 5: Appartement / garage mastieken

| Beschrijving | Notitie | Terug te vinden op plannen |
|---|---|---|
| Fiche 5: Appartement / garage mastieken | Appartement zeer fijne laag transparante silicone, geen asbestverdacht materiaal.<br><br>Garage geen mastieken aanwezig. | - |

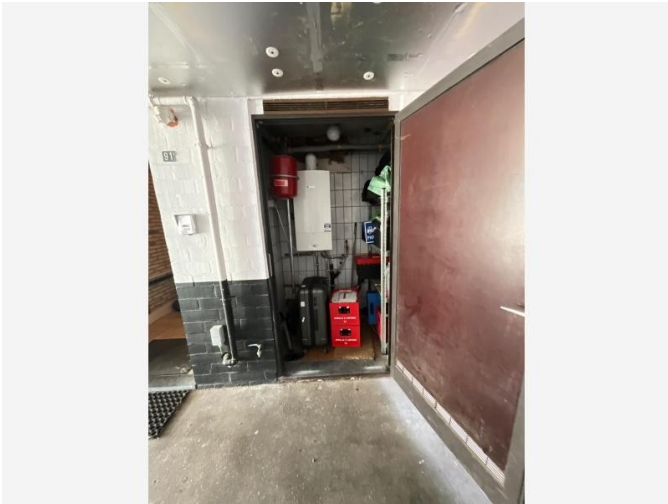
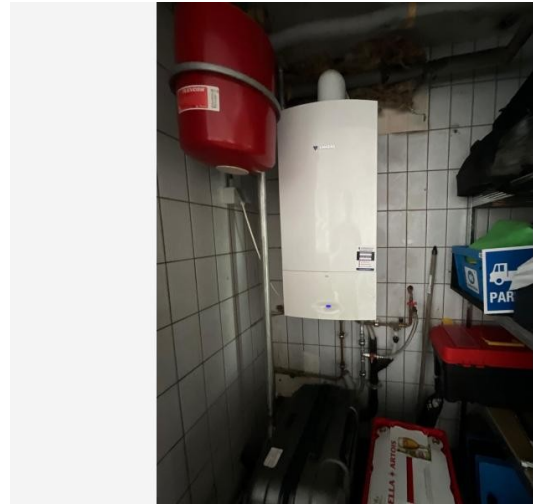
## Fiche 6: VO Berging materialen aan de stookketel

| Beschrijving | Notitie | Terug te vinden op plannen |
|---|---|---|
| Fiche 6: VO Berging materialen aan de stookketel | Recente ketel, geen asbestverdachte materialen aanwezig. | Plan 1.5: VO Materialen aan de stookketel |

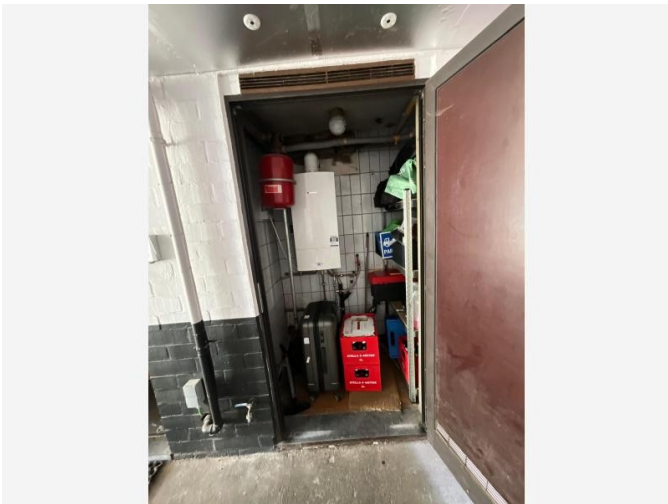
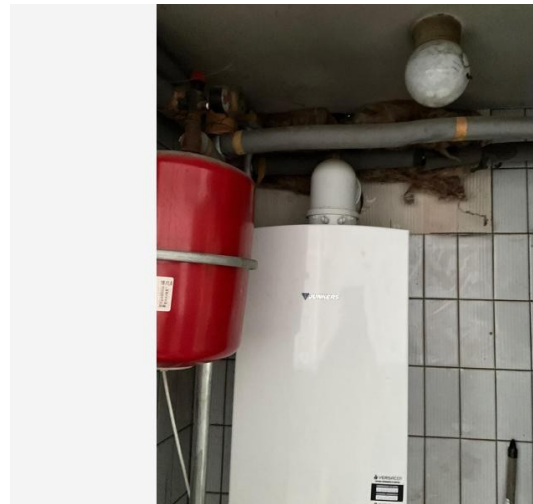
## Fiche 7: VO Berging materialen rookgaskanalen

| Beschrijving | Notitie | Terug te vinden op plannen |
|---|---|---|
| Fiche 7: VO Berging materialen rookgaskanalen | In het appartement is de ketel aangesloten met een pvc buis op de technische schacht.<br><br>De buis in het appartement is niet asbestverdacht, het zou steeds nog kunnen dat er in de technische schacht andere materialen zijn gebruikt. Dit kan uitgesloten worden via aanvullend onderzoek bij opmaak van de gemene delen. | Plan 1.6: VO Materialen van rookgaskanalen |

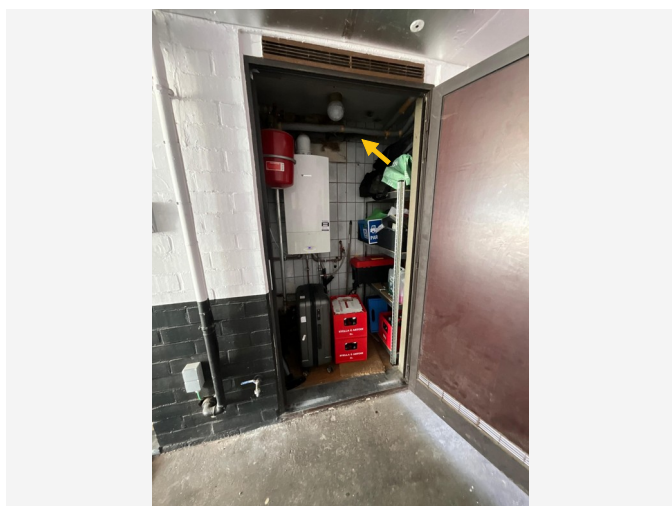
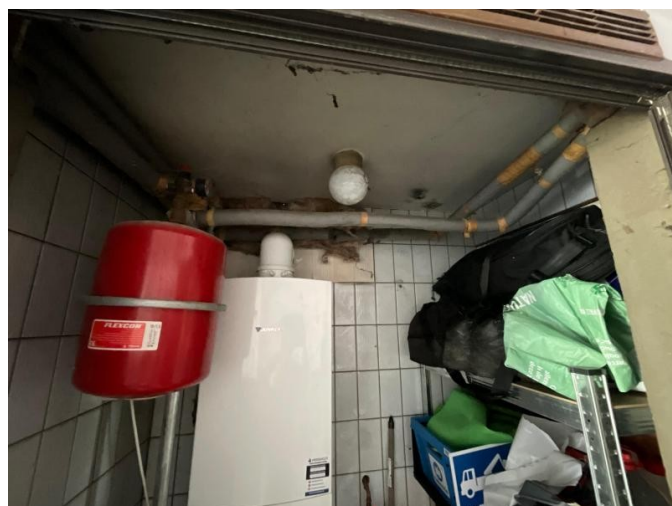
## Fiche 9: V0 Berging leidingisolatie

| Beschrijving | Notitie | Terug te vinden op plannen |
|---|---|---|
| Fiche 9: V0 Berging leidingisolatie | Gelijkvloerse berging met Cv aanwezig. Er lopen enkele buizen met niet asbestverdachte foam rond. | Plan 1.4: V0 Leidingisolatie |
