# Asbestinventarisatetest

Lodewijk Van Berckenlaan 180/502, 2140 Antwerpen

Attestnummer : 20260709-000079.000

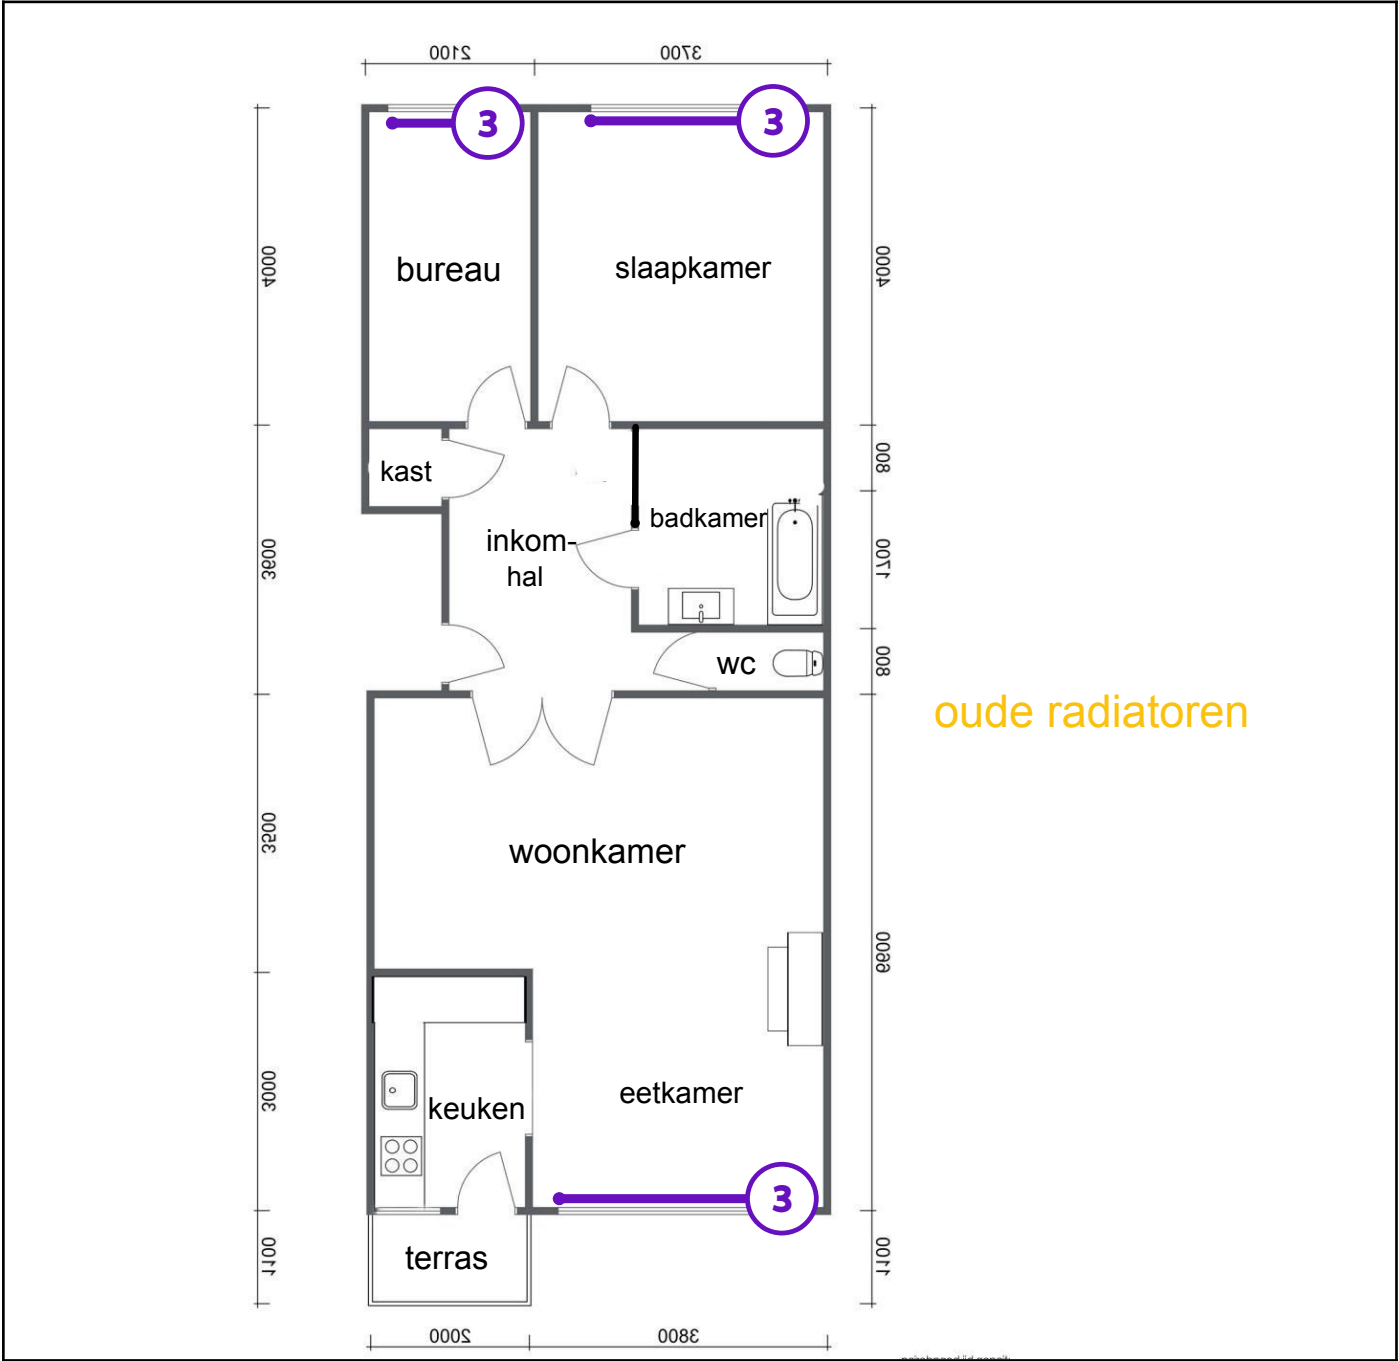
# Plan 1.4: V+5 oude radiatoren

| Beschrijving | Type | Actie |
|---|---|---|
| 3. Oude radiatoren | Advies | - |

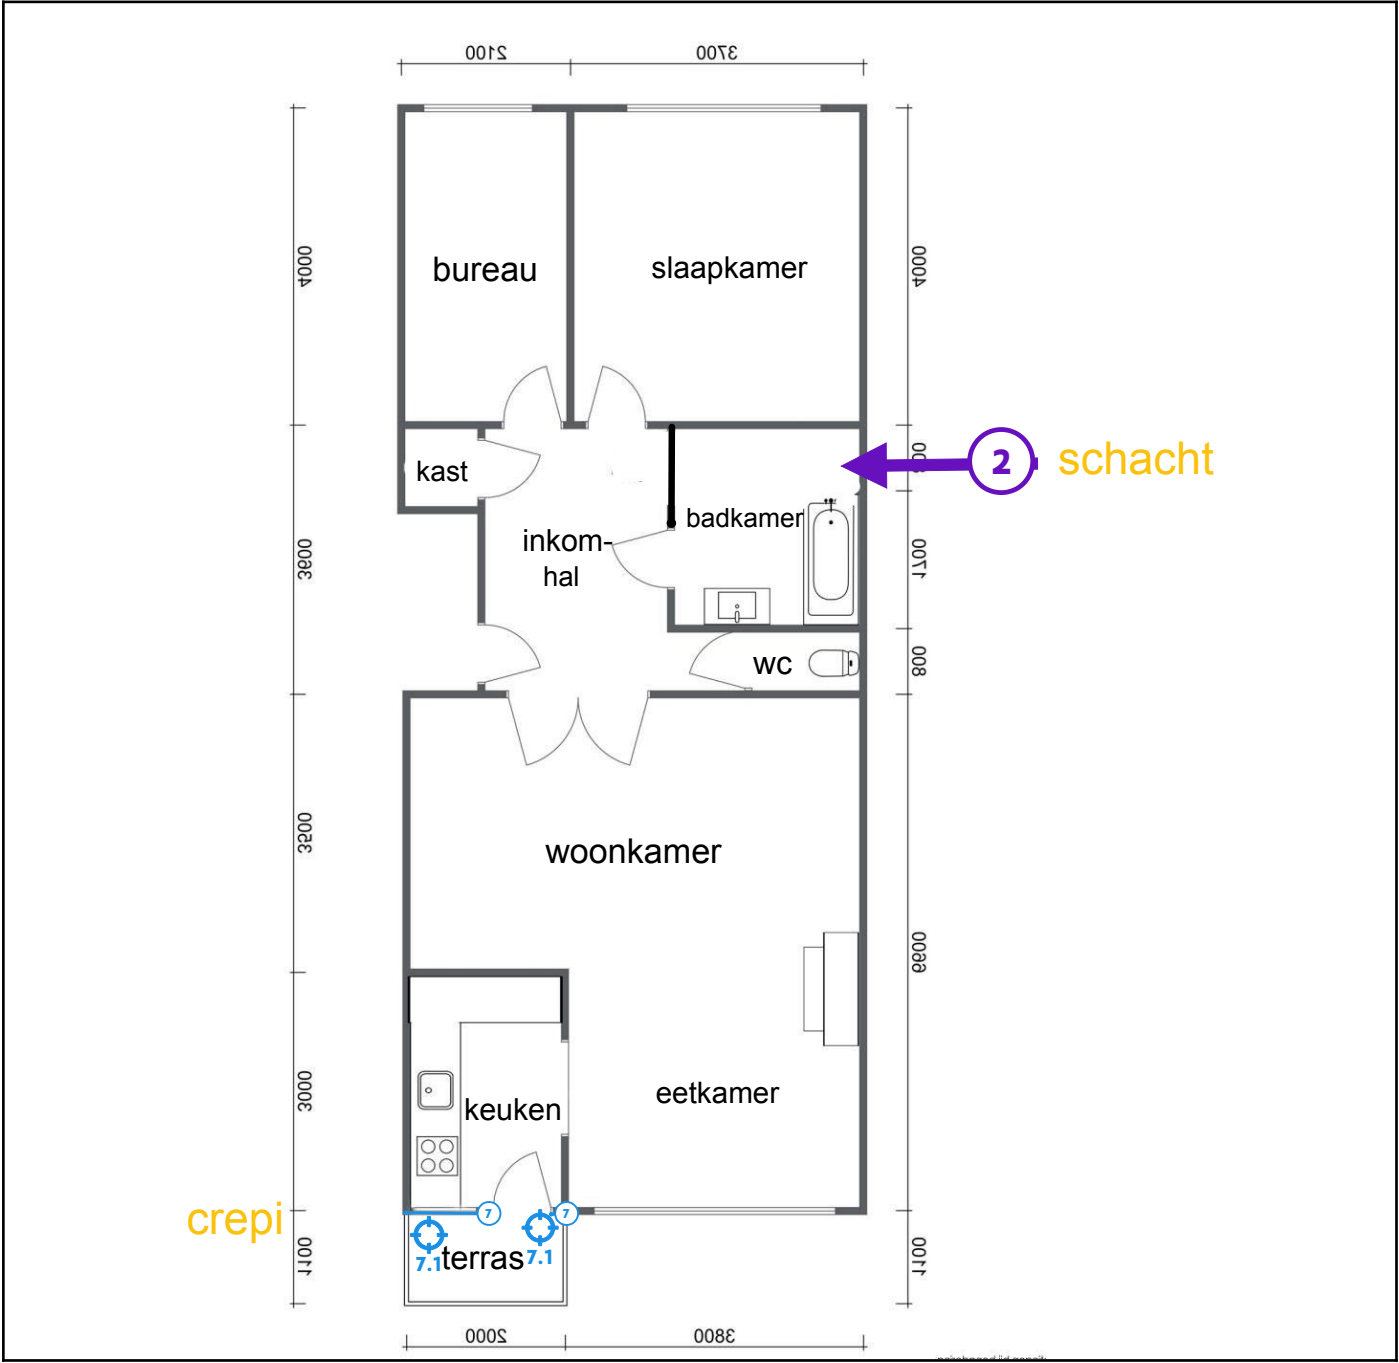
# Plan 1.5: V+5 schacht + crepi

| Beschrijving | Type | Actie |
|---|---|---|
| 2. Badkamer schacht | Beperking | - |
| 7. Terras crepi | Geen asbest | - |

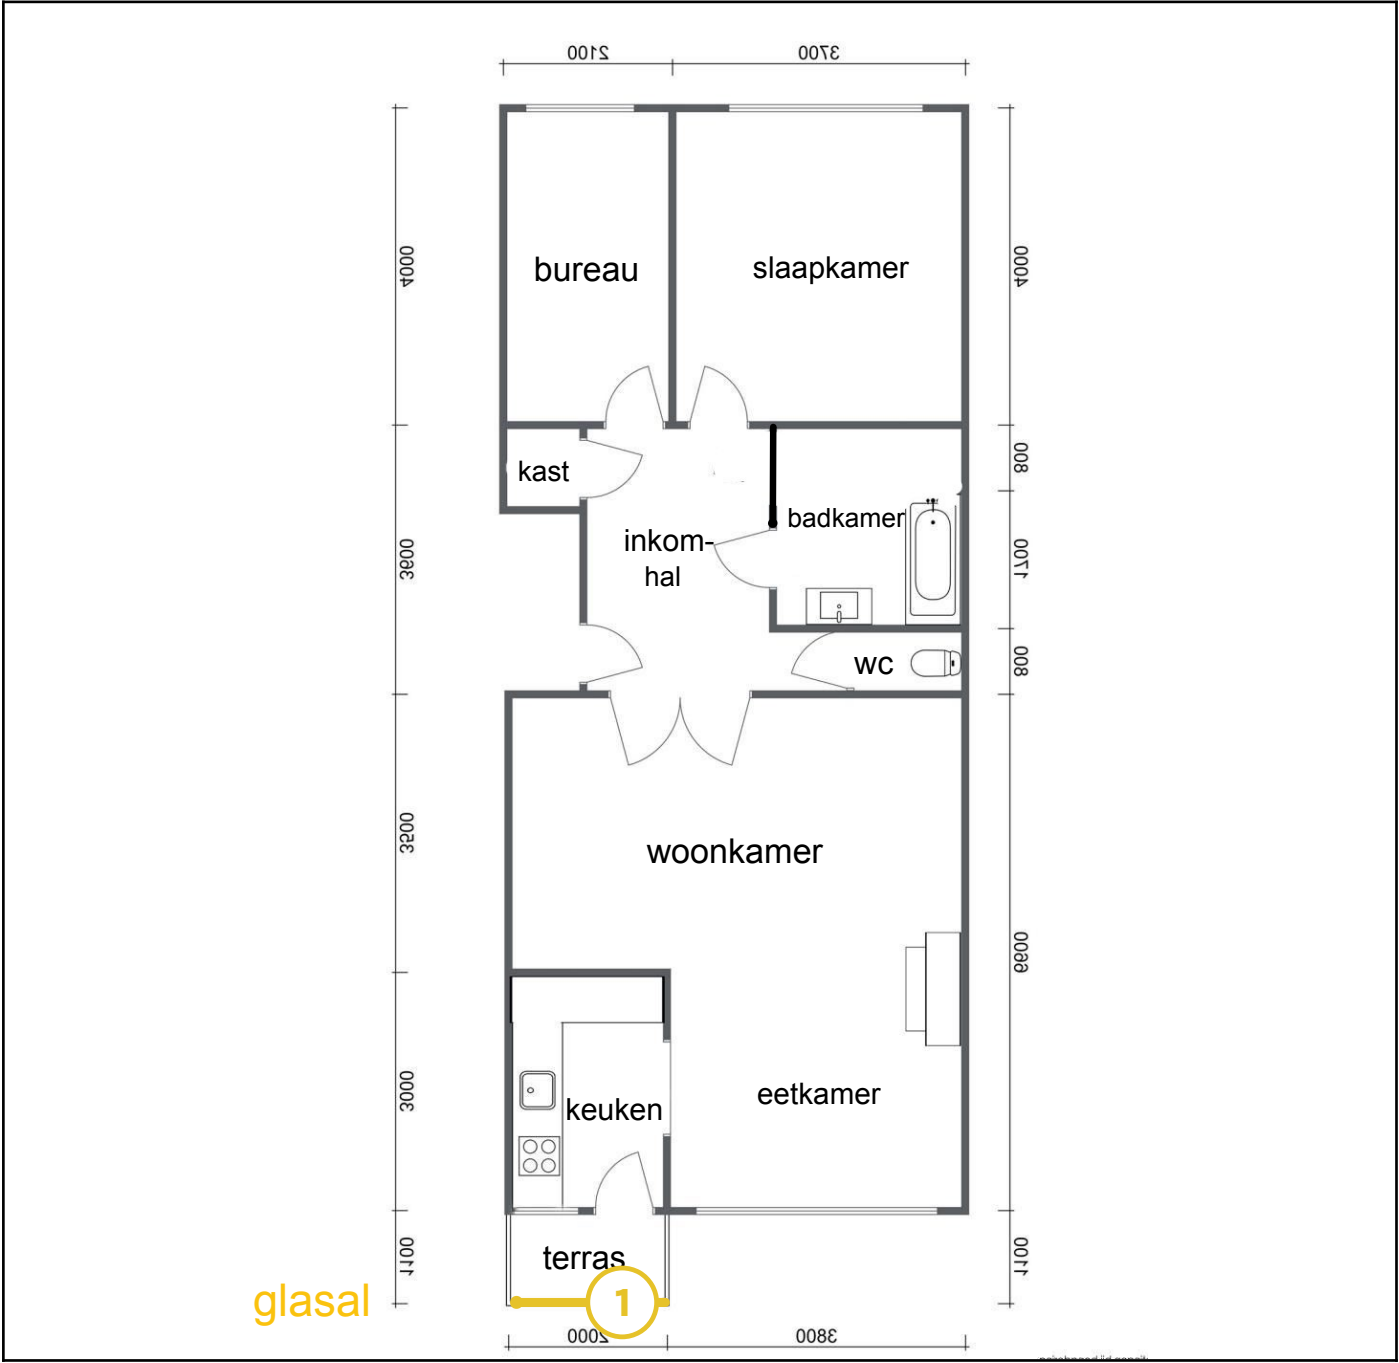
# Plan 1.6: V+5 glasal plaat

| Beschrijving | Type | Actie |
|---|---|---|
| 1. Terras glasal plaat | Asbestmateriaal | Zorgvuldig beheren |

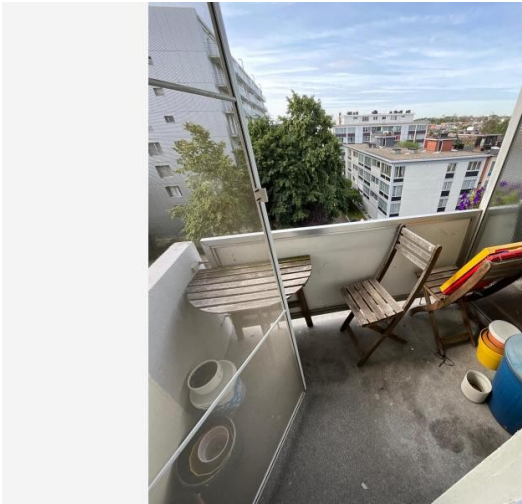
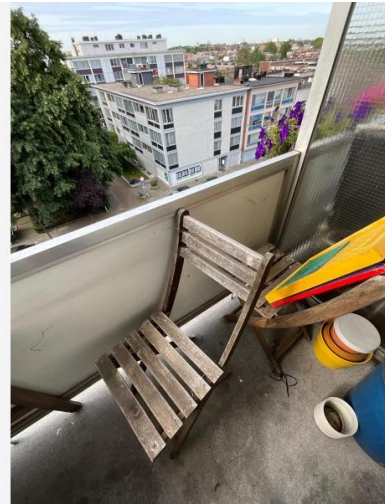
Het asbestmateriaal valt onder de mijlpaal van 2040.

Zorgvuldig beheren

| Eindbeoordeling materiaalisico | Laag materiaalisico en/of verlaagde kans op vezelvrijgave |

| Gebondenheid | Categorie 1: hechtgebonden in oorsprong |
| Asbestsoort (vezeltype) | Crocidoliet aanwezig |
| Asbestconcentratie | Laag (< 50%) |
| Toestand van het materiaal | Onbeschadigd, niet verweerd |

| Beschrijving | Terras glasal plaat |
| Asbestmateriaal | Plaat, paneel, tablet - Geëmailleerd, type Glasal |

- Zorg voor een veilig beheer. Vermijd het beschadigen van het asbestmateriaal. Controleer de toestand jaarlijks op wijzigingen.
- Voer bijkomende staalname(s) uit.

- Eenvoudige handelingen: mag via doe-het-zelf of door werknemer(s) met opleidingsattest eenvoudige handelingen  
Hecht gebonden toepassing.

U kan dit zelf verwijderen. Loskoppelen, fixeren, verwijderen zonder breuken, dubbel verpakken en afvoeren naar het containerpark.

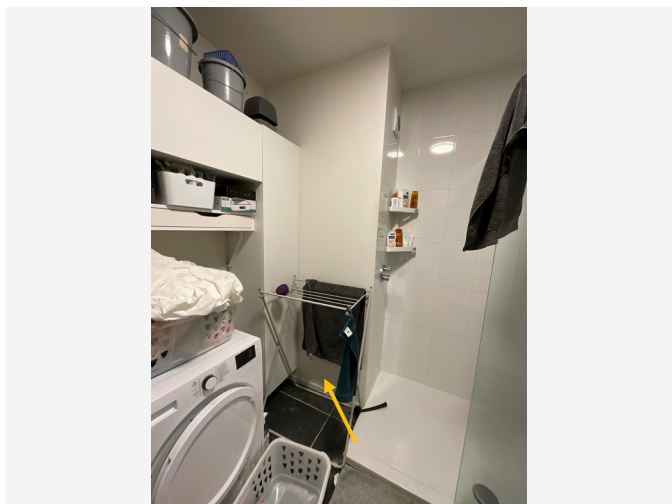
**Reden:** Slotvaste toegangspoort, -deur of -luik

**Uitleg van de asbestdeskundige:** De schacht in de badkamer is afgesloten. Hier kunnen asbestverdachte materialen gebruikt zijn. Aanvullend/destructief onderzoek kan hierover uitsluitsel geven.

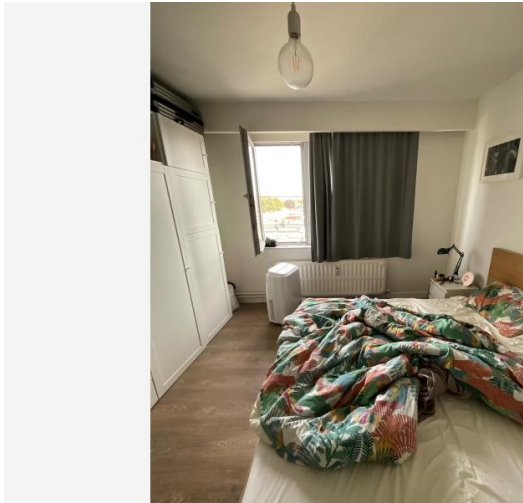
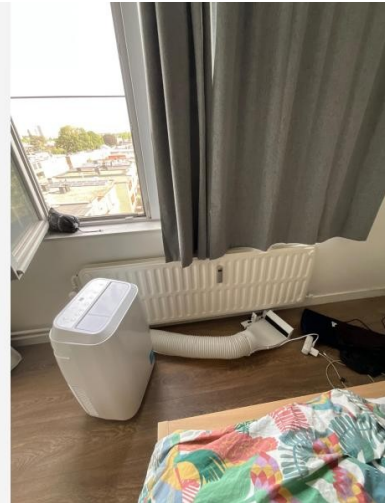
Oude radiatoren kunnen nog steeds oude asbesthoudende pakkingen bevatten.

Aanvullend of destructief onderzoek kan hierover uitsluitsel geven.

U kan steeds nagaan bij de fabrikant of het in dit betreffende model het geval is.

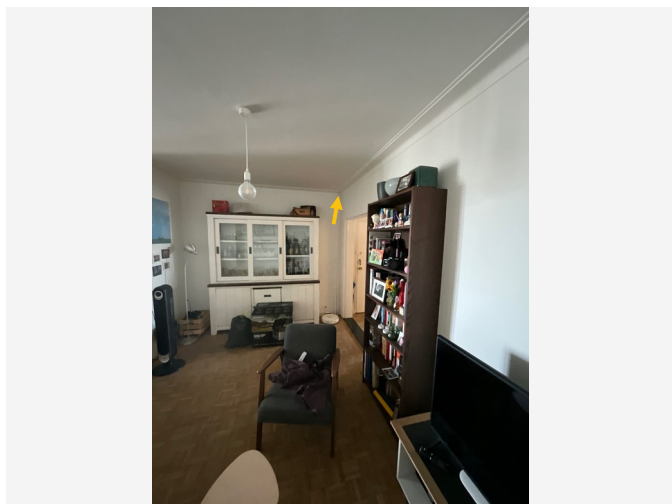
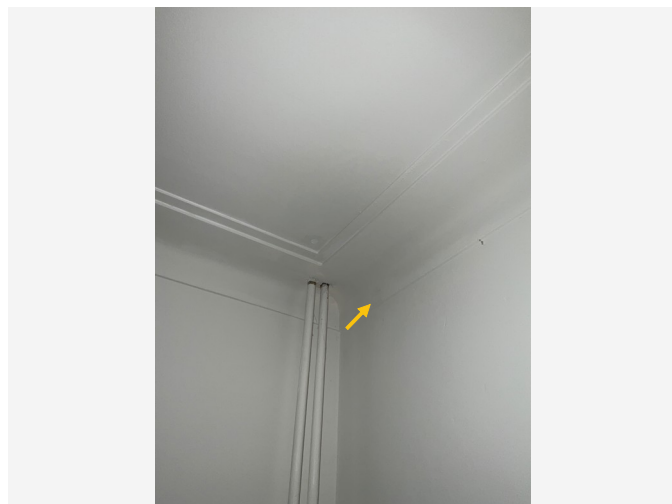
## Fiche 4: Sierlijsten

Geen asbest

| # | Type | Referentie | Resultaat |
|---|---|---|---|
| 4.1 | Mengmonster | MM03 | Geen asbest |

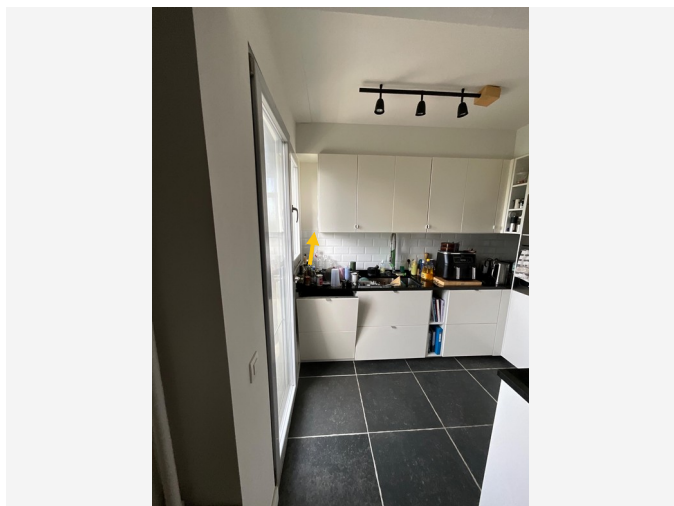
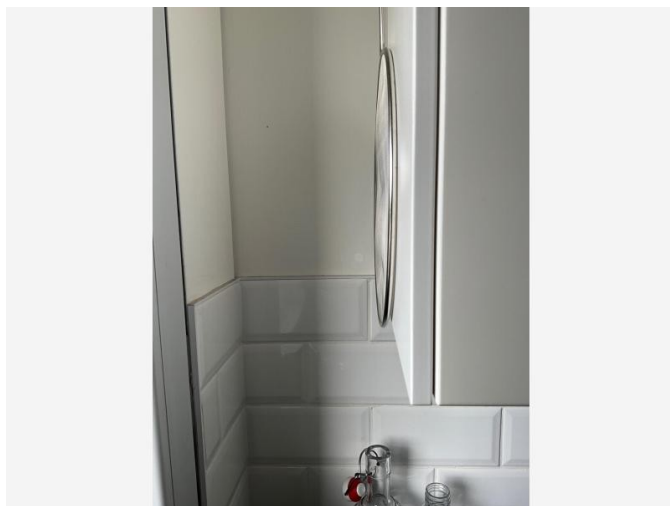
## Fiche 5: Pleisterwerk wanden

Geen asbest

| # | Type | Referentie | Resultaat |
|---|---|---|---|
| 5.1 | Mengmonster | MM01 | Geen asbest |

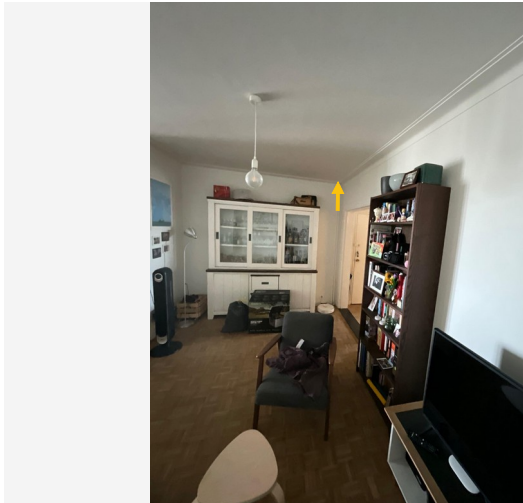
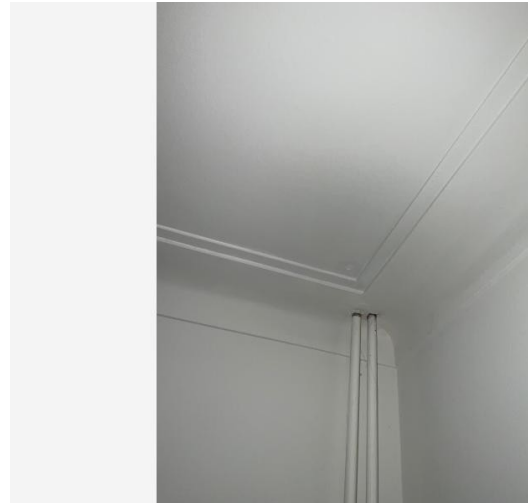
## Fiche 6: Pleisterwerk plafond

Geen asbest

| # | Type | Referentie | Resultaat |
|---|---|---|---|
| 6.1 | Mengmonster | MM02 | Geen asbest |

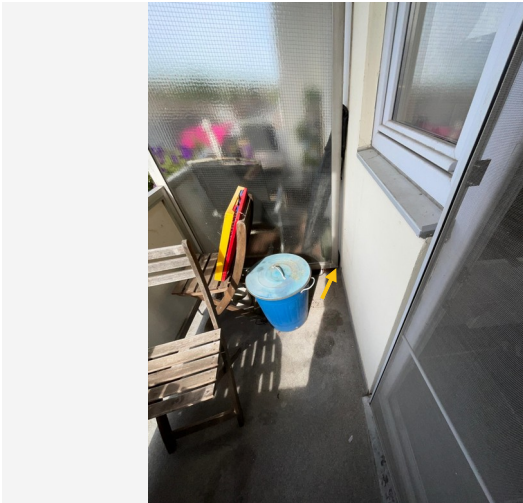
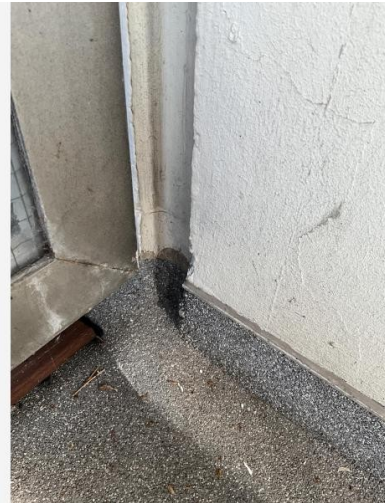
## Fiche 7: Terras crepi

Geen asbest

| # | Type | Referentie | Resultaat |
|---|---|---|---|
| 7.1 | Mengmonster | MM04 | Geen asbest |

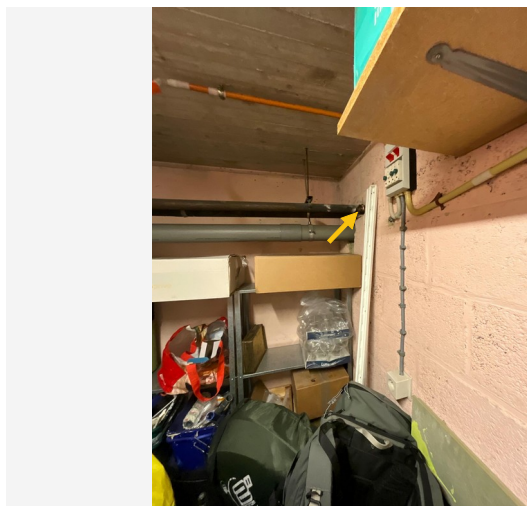
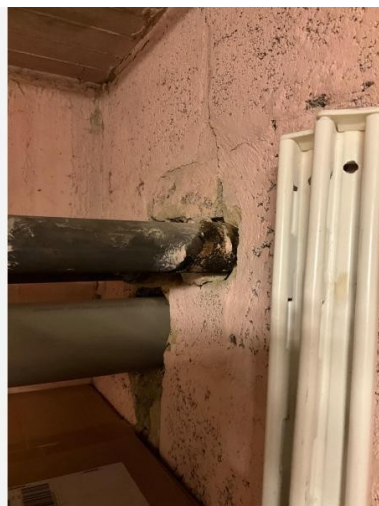
## Fiche 8: V-1 doorvoer

Geen asbest

| # | Type | Referentie | Resultaat |
|---|---|---|---|
| 8.1 | Puntmonster | MM05 | Geen asbest |

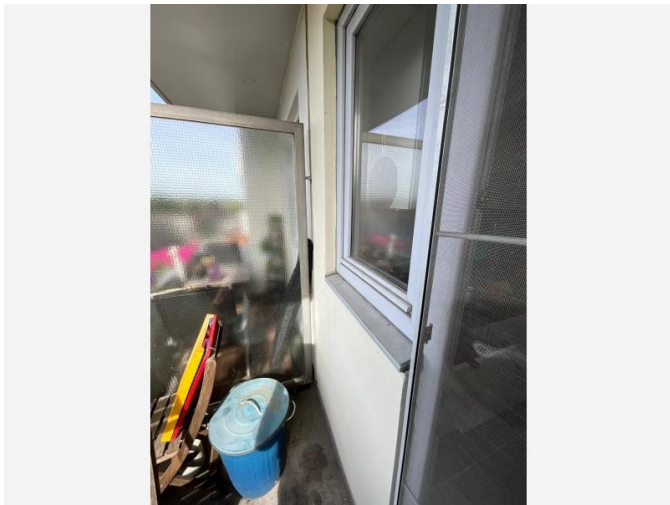
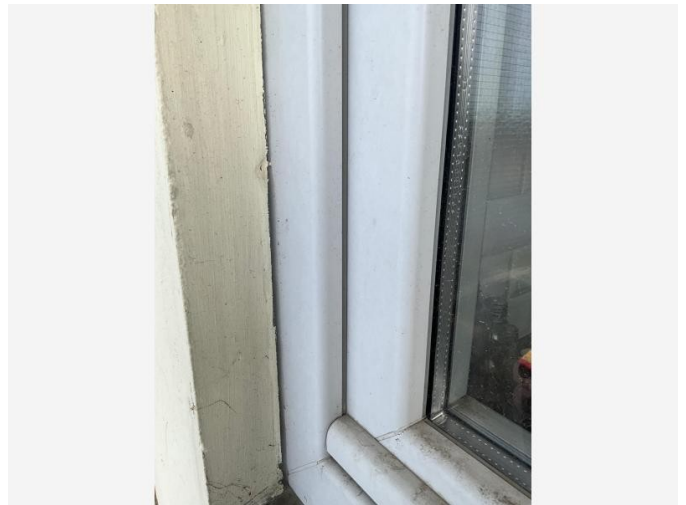
### Fiche 9: Mastieken/kitwerk

| Beschrijving | Notitie | Terug te vinden op plannen |
|---|---|---|
| Fiche 9: Mastieken/kitwerk | De ramen zijn vernieuwd en afgewerkt met flexibele kit, deze is niet asbestverdacht. | - |
