# Asbestinventarisatetest

Turnhoutsebaan 30/401, 2140 Antwerpen

Attestnummer : **20260721-000079.000**

## Zone 1: Appartement

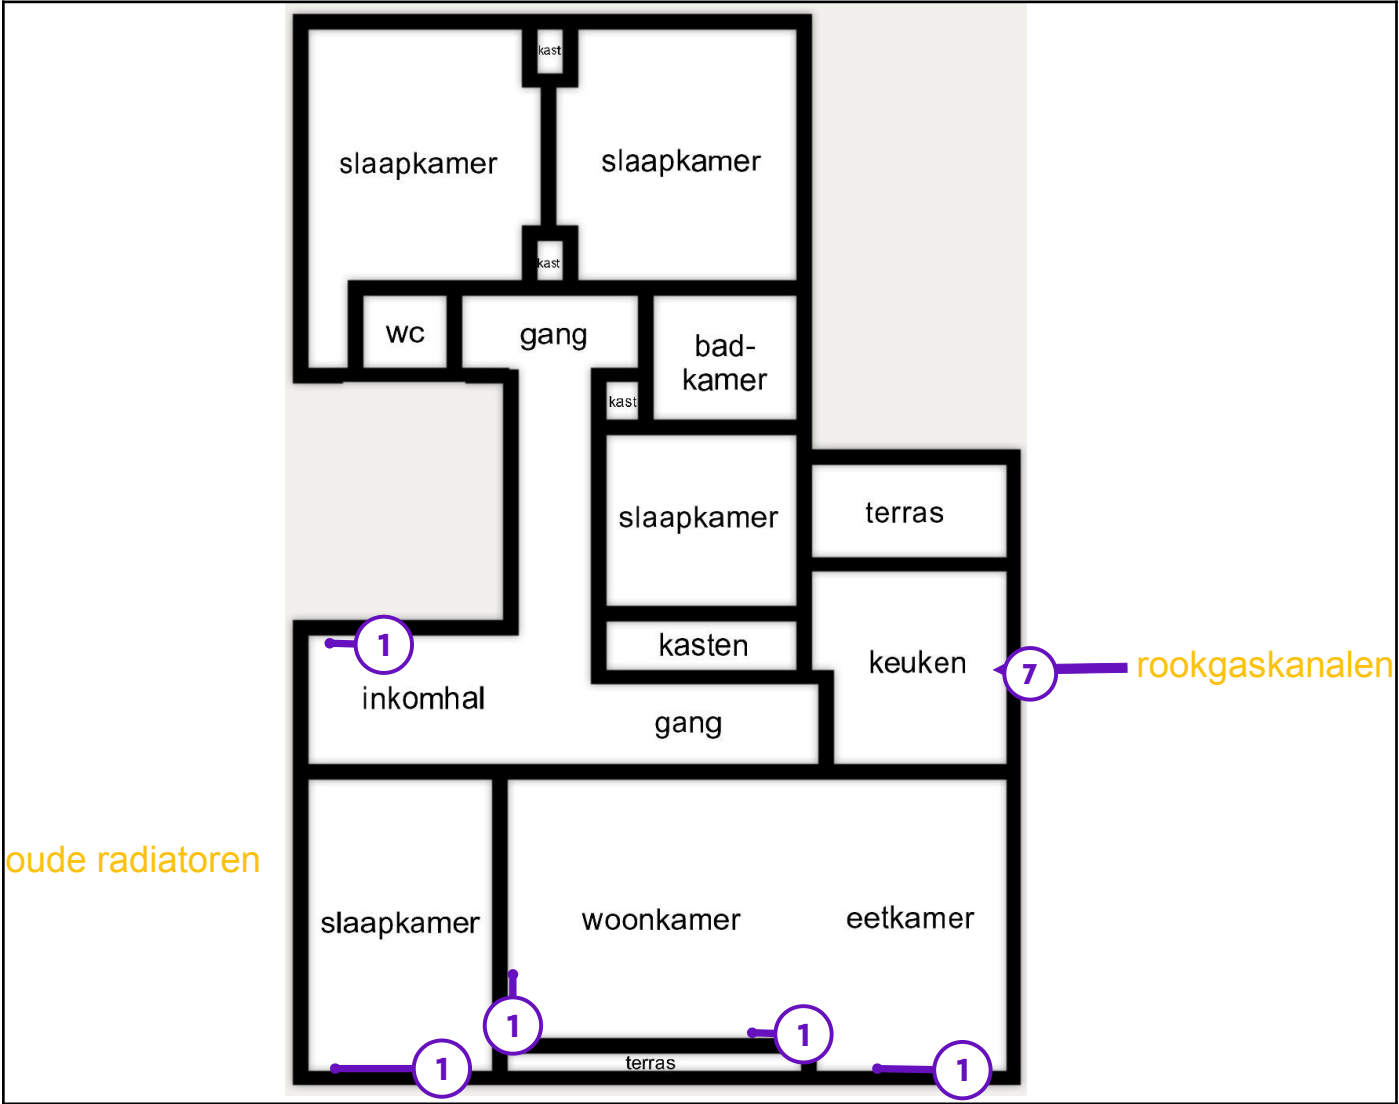
# Plan 1.4: V+4 oude radiatoren + rookgaskanalen

| Beschrijving | Type | Actie |
|---|---|---|
| 1. Oude radiatoren | Advies | - |
| 7. Appartement materialen rookgaskanalen | Overige ruimte of materiaal | - |

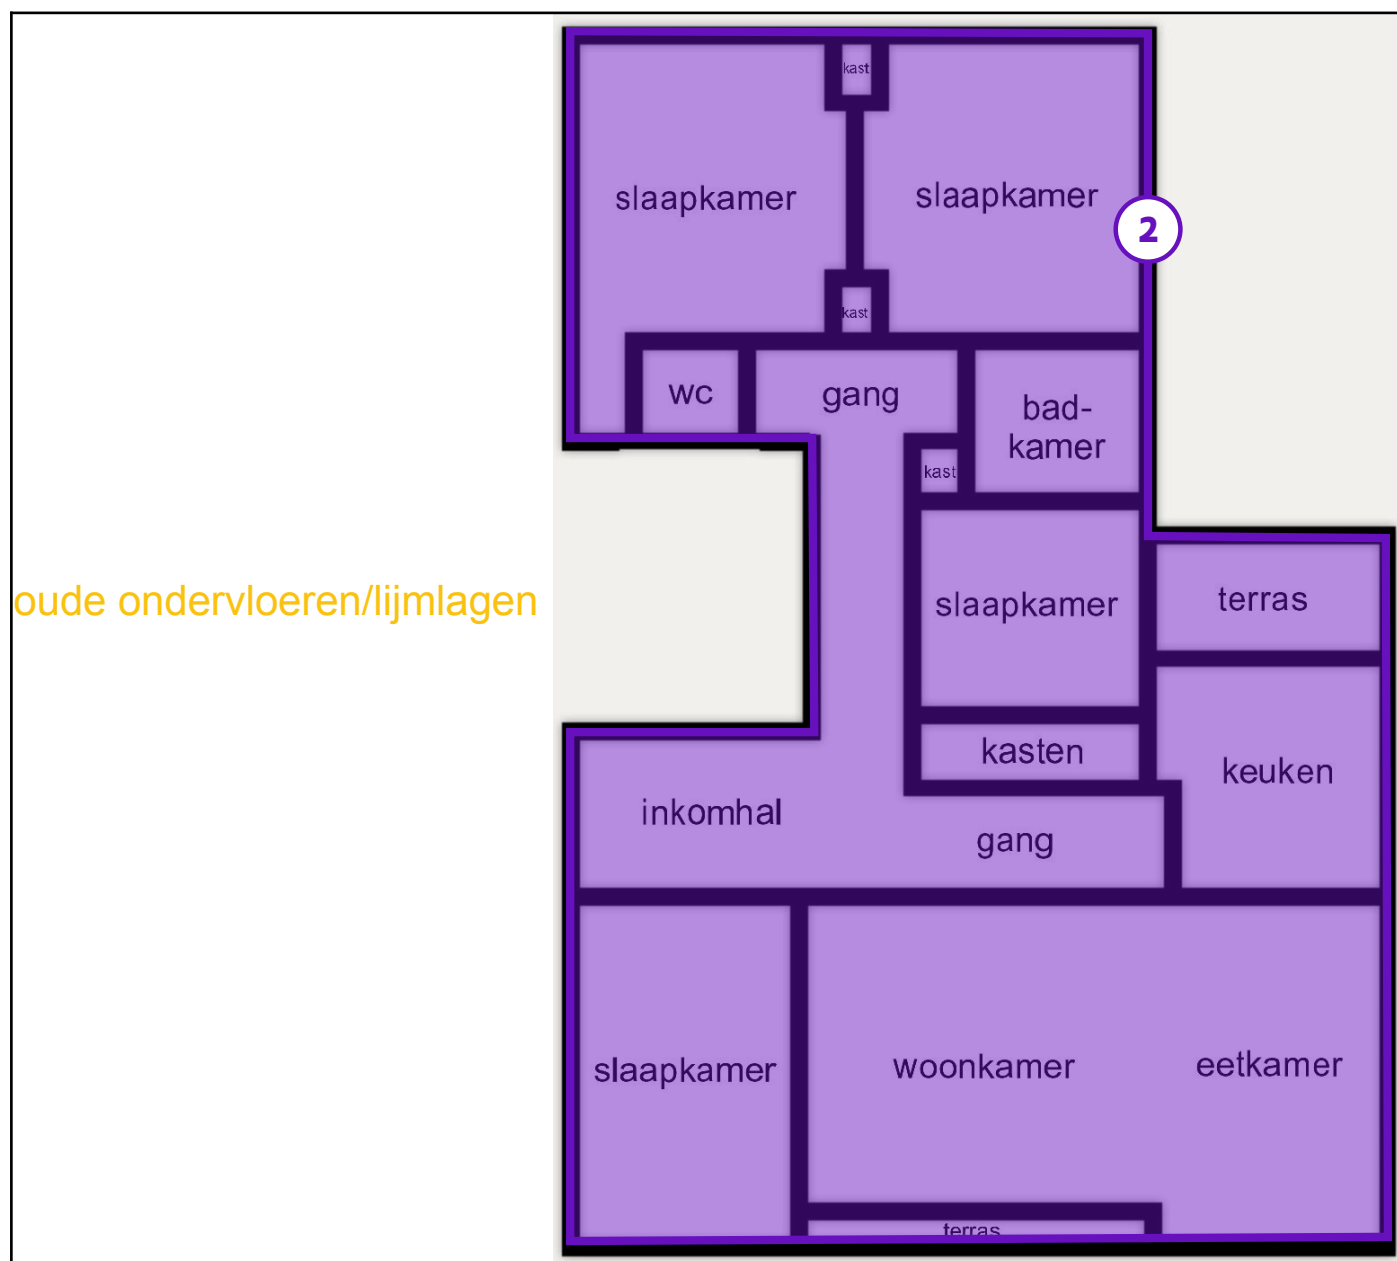
## Plan 1.5: V+4 oude ondervloeren/lijmlagen

| Beschrijving | Type | Actie |
|---|---|---|
| 2. Oude ondervloeren / oude lijmlagen (mogelijk) | Advies | - |

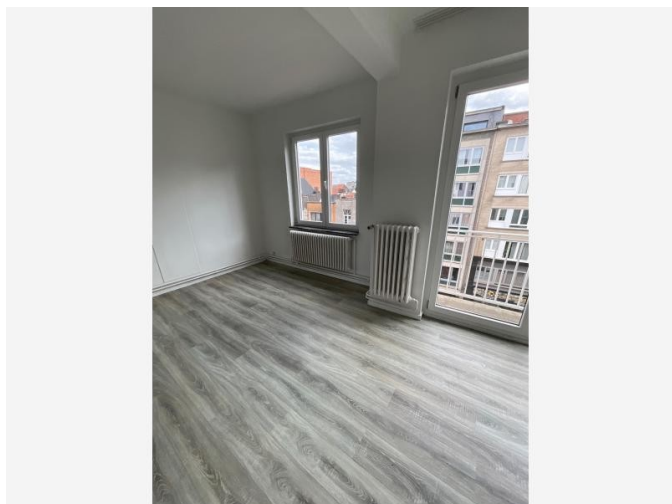
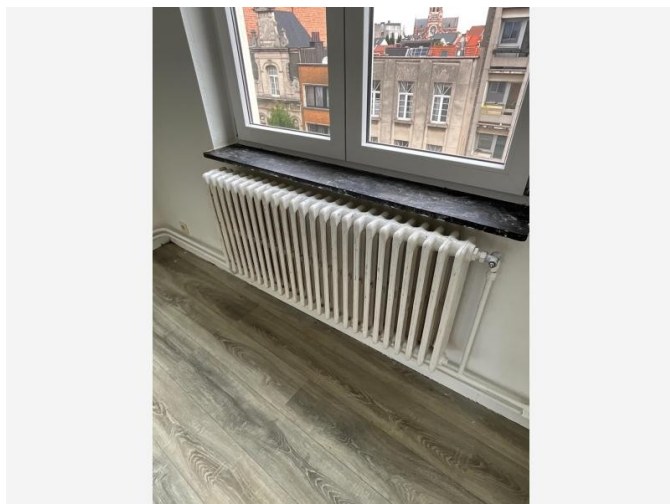
Oude radiatoren kunnen nog steeds oude asbesthoudende pakkingen bevatten.

Aanvullend of destructief onderzoek kan hierover uitsluitsel geven.

U kan steeds nagaan bij de fabrikant of het in dit betreffende model het geval is.

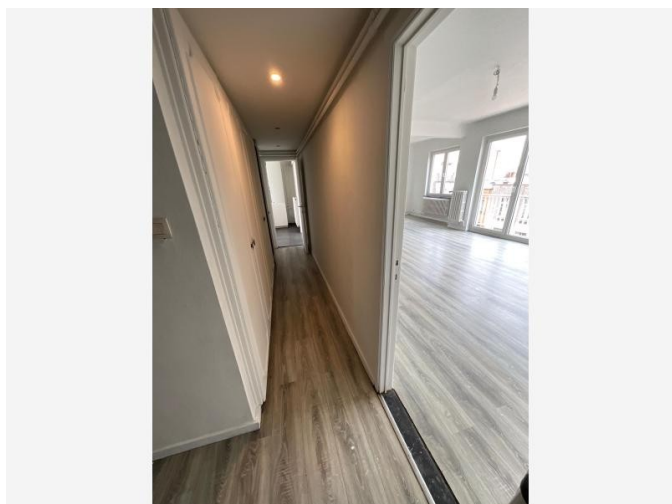
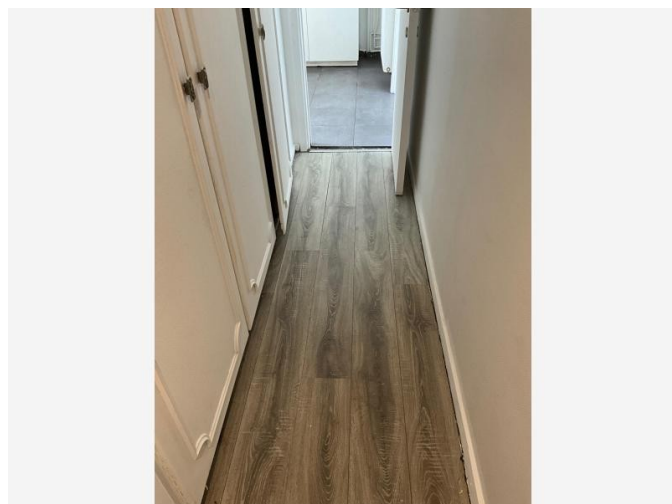
## Fiche 2: Oude ondervloeren / oude lijmlagen (mogelijk)

Oude tegels/ vloeren kunnen mogelijk verlijmd zijn met asbesthoudende materialen.

Onder de huidige vloeren kunnen nog restanten aanwezig zijn van oude asbestverdachte vloeren of lijmlagen aanwezig zijn. Destructief of aanvullend onderzoek kan hierover uitsluitsel geven.

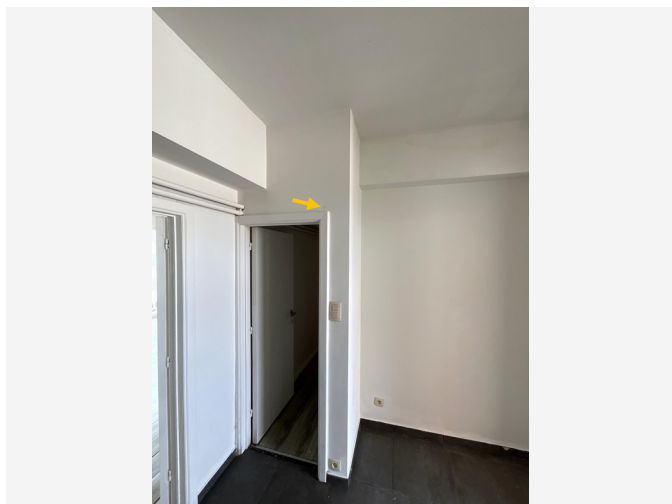
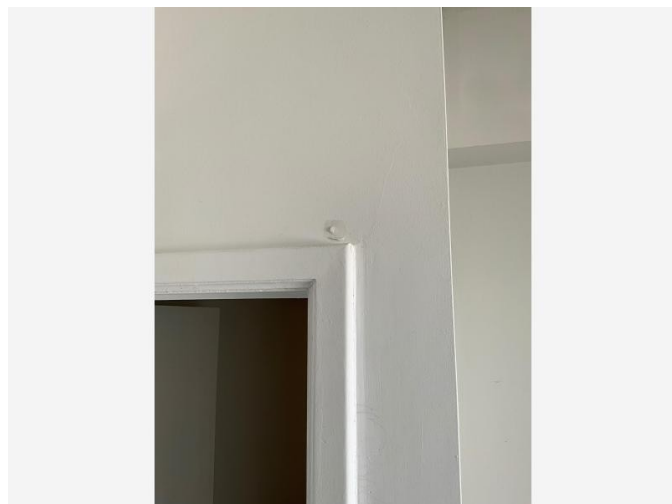
## Fiche 3: Pleisterwerk wanden

Geen asbest

| # | Type | Referentie | Resultaat |
|---|---|---|---|
| 3.1 | Mengmonster | MM01 | Geen asbest |

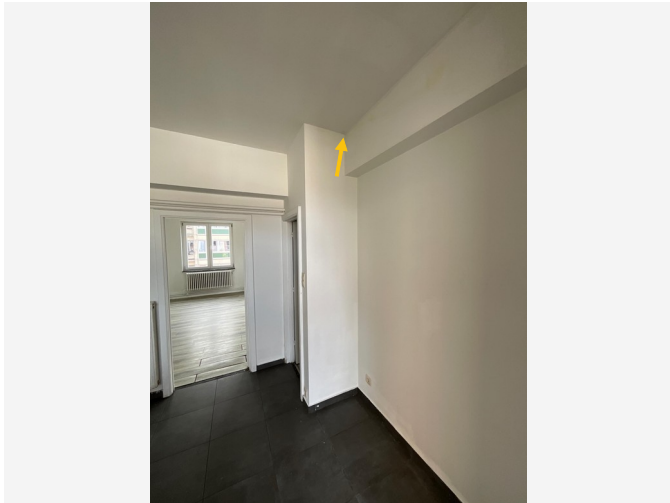
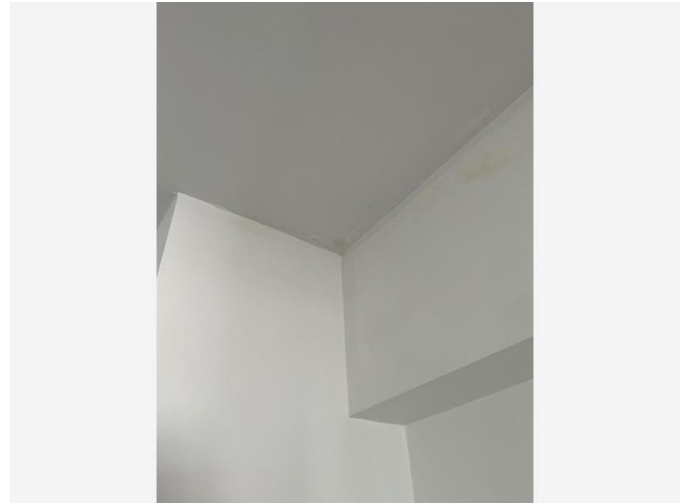
## Fiche 4: Pleisterwerk plafond

Geen asbest

| # | Type | Referentie | Resultaat |
|---|---|---|---|
| 4.1 | Mengmonster | MM02 | Geen asbest |

| Opmerking | Er is geen traphal binnen het inspectiegebied en de badkamer heeft een vals plafond. |

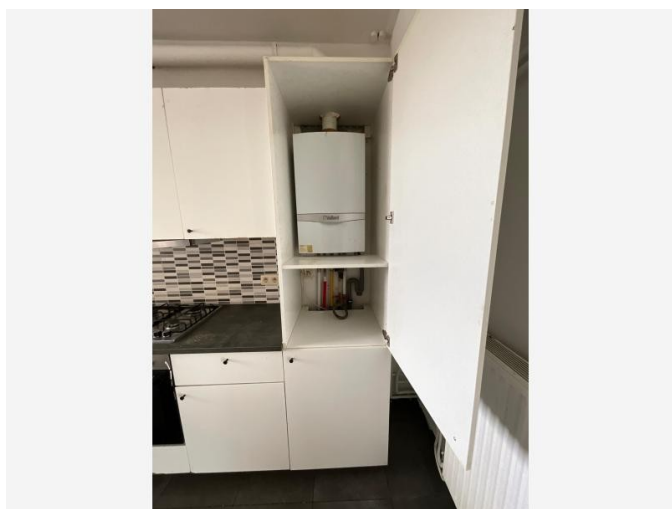
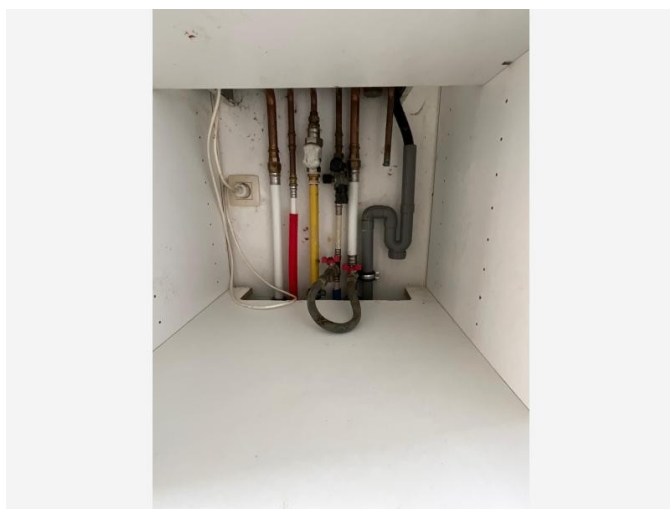
### Fiche 5: Appartement materialen aan de stookketel

| Beschrijving | Notitie | Terug te vinden op plannen |
|---|---|---|
| Fiche 5: Appartement materialen aan de stookketel | Recente ketel, geen asbestverdachte materialen aanwezig. | Plan 1.3: V+4 ketel |

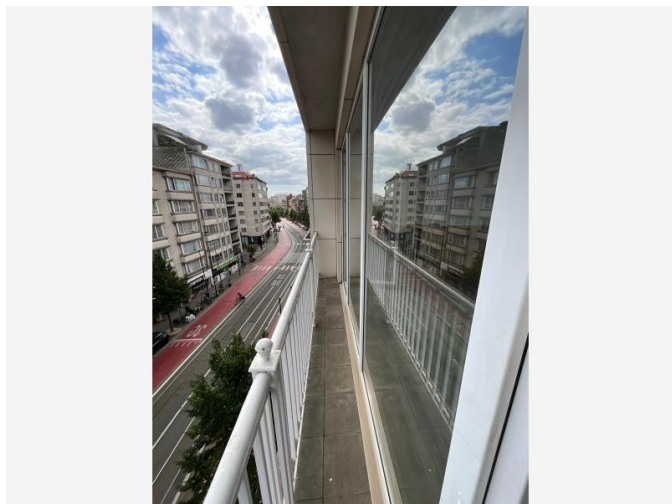
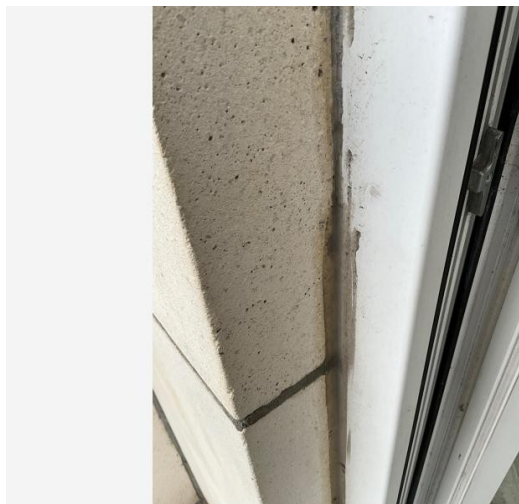
## Fiche 6: Appartement mastieken/ kitwerken

| Beschrijving | Notitie | Terug te vinden op plannen |
|---|---|---|
| Fiche 6: Appartement mastieken/kitwerken | Ramen zijn afgewerkt met flexibele kit, deze is niet asbestverdacht. | - |

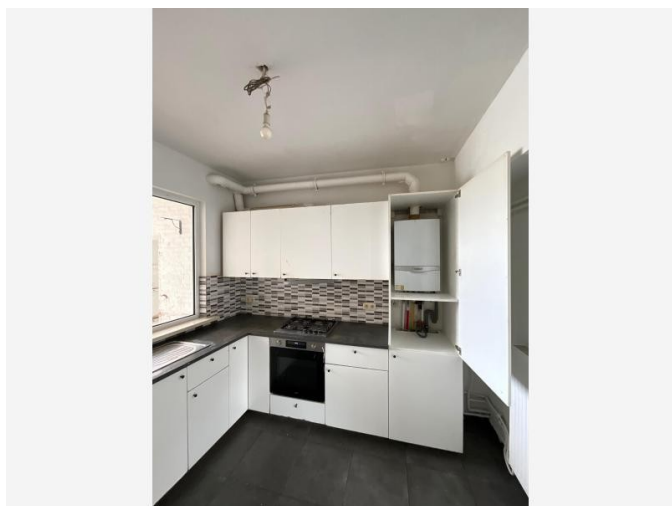
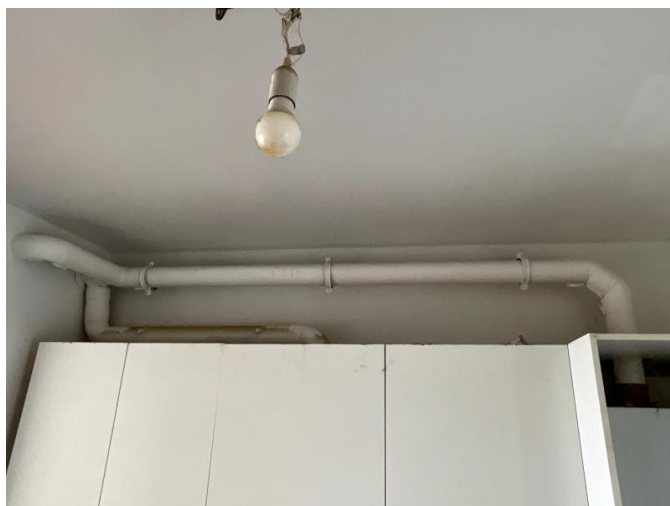
## Fiche 7: Appartement materialen rookgaskanalen

| Beschrijving | Notitie | Terug te vinden op plannen |
|---|---|---|
| Fiche 7: Appartement materialen rookgaskanalen | In het appartement is de ketel aangesloten met een pvc buis rechtstreeks naar het terras. | Plan 1.4: V+4 oude radiatoren + rookgaskanalen |

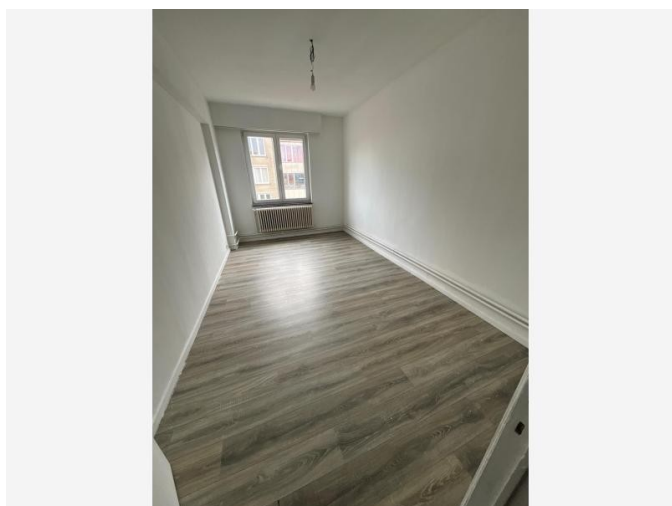
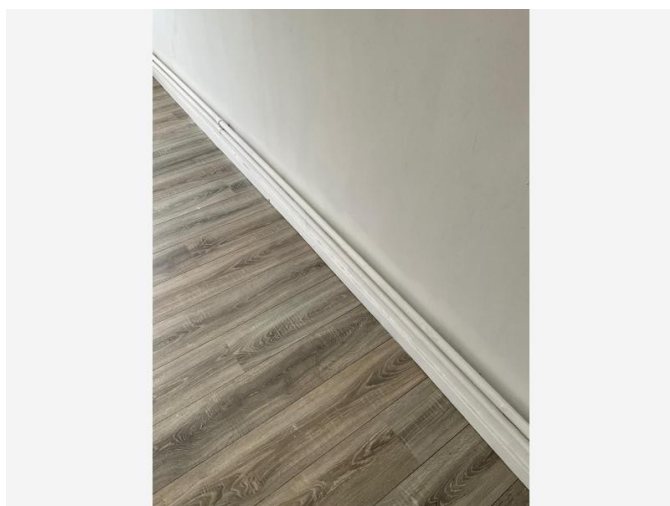
### Fiche 10: Appartement leidingisolatie

| Beschrijving | Notitie | Terug te vinden op plannen |
|---|---|---|
| Fiche 10: Appartement leidingisolatie | Geen leidingisolatie aanwezig in het inspectiegebied. | - |
