# Asbestinventarisatattest

Collegelaan 73, 2140 Antwerpen

Attestnummer : 20260729-000034.000

**Niet-asbestveilig**

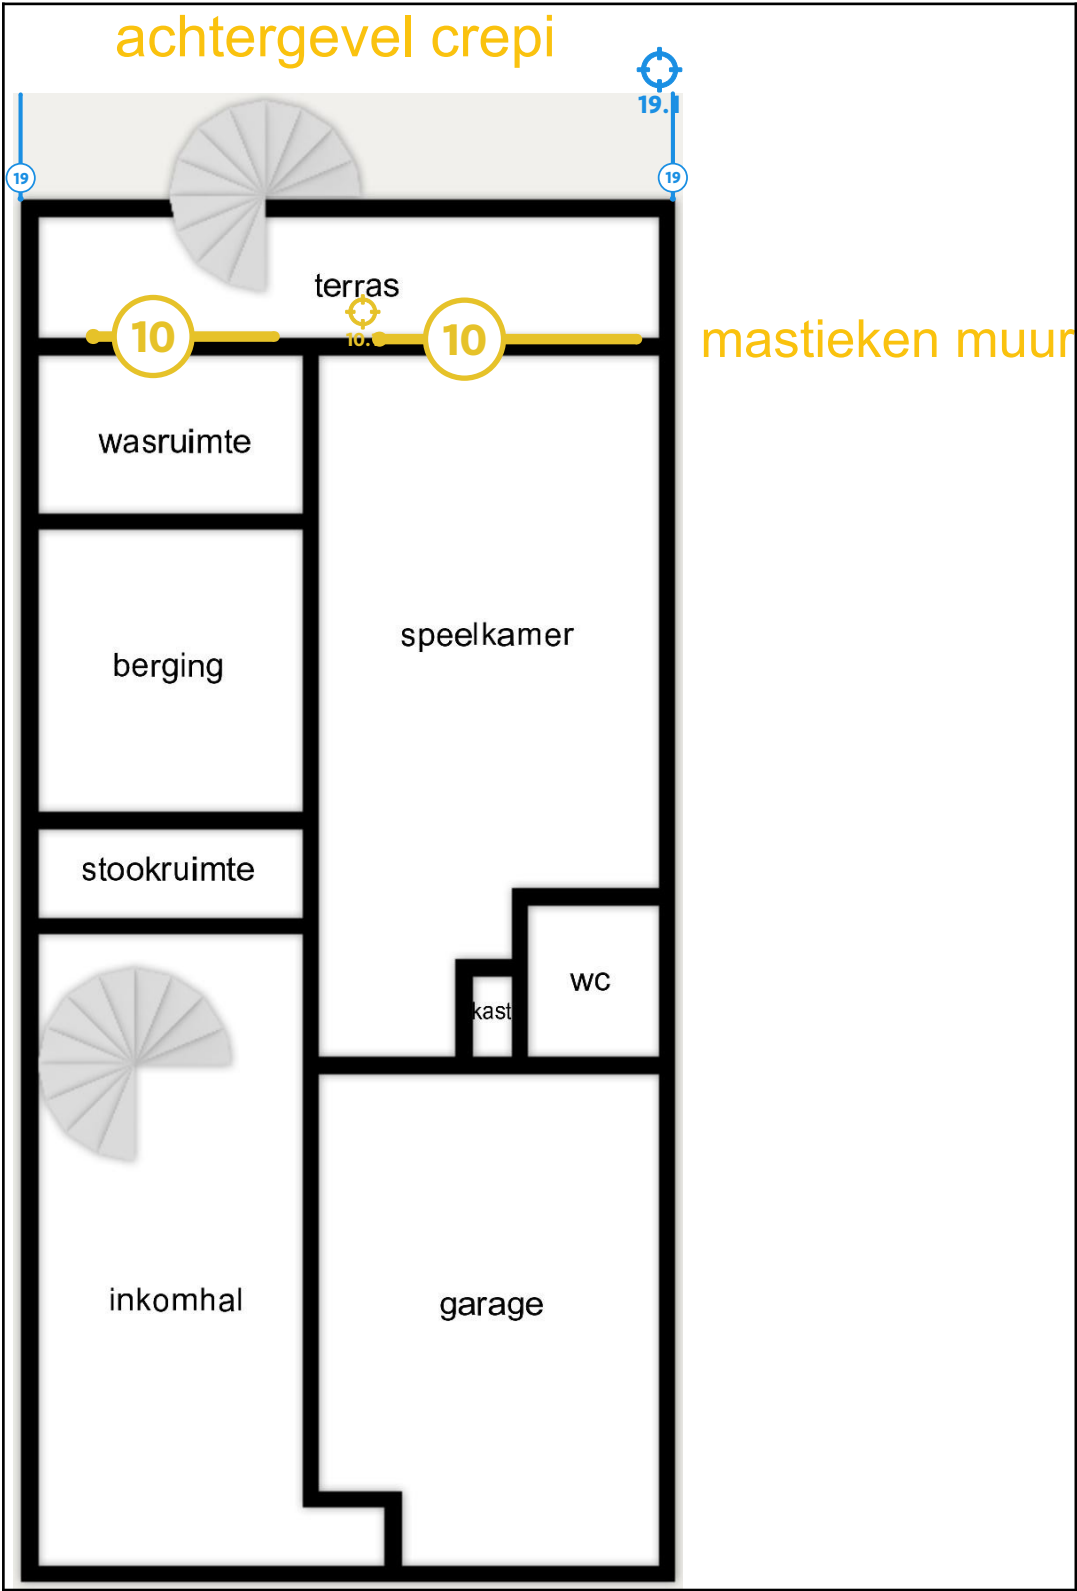
Plan 1.3: V0 AG crepi + mastieken muur

| 10. Achtergevel mastieken muur | Asbestmateriaal | Zorgvuldig beheren |

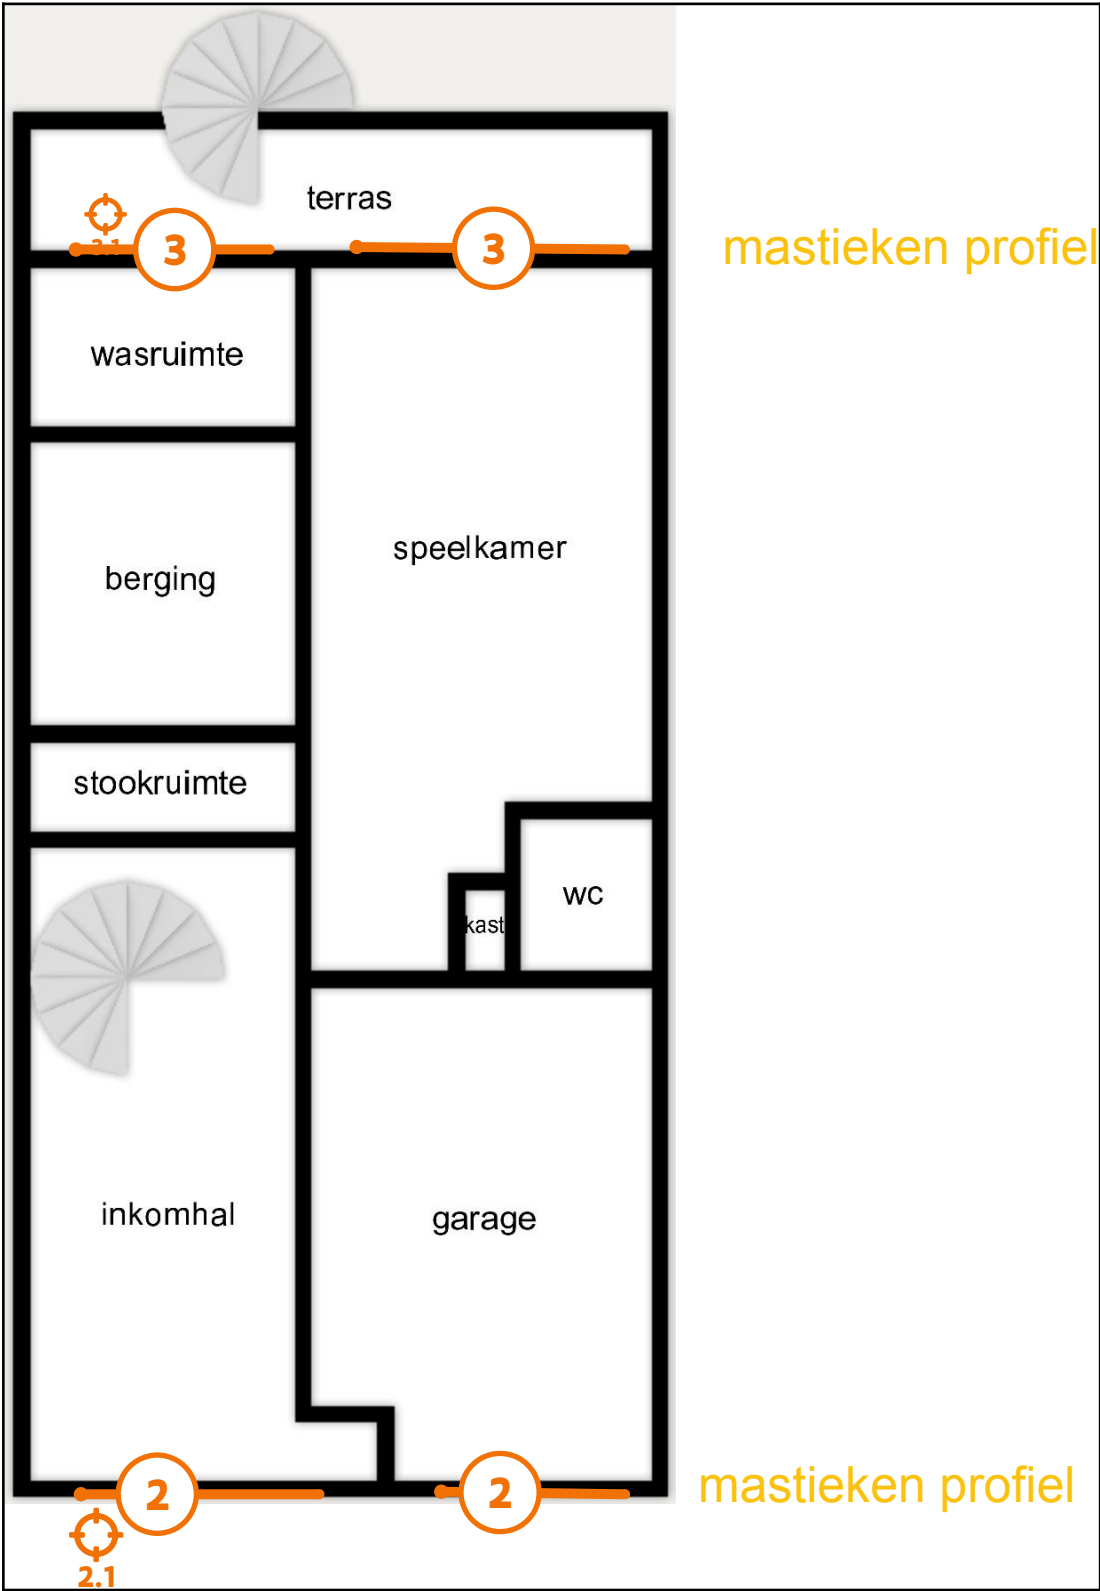
# Plan 1.4: V0 AG mastieken profiel + VG mastieken profiel

| 2. Voorgevel mastieken profiel | Asbestmateriaal | <a href="#">Verwijderen</a> |
| 3. Achtergevel mastieken profiel | Asbestmateriaal | <a href="#">Verwijderen</a> |

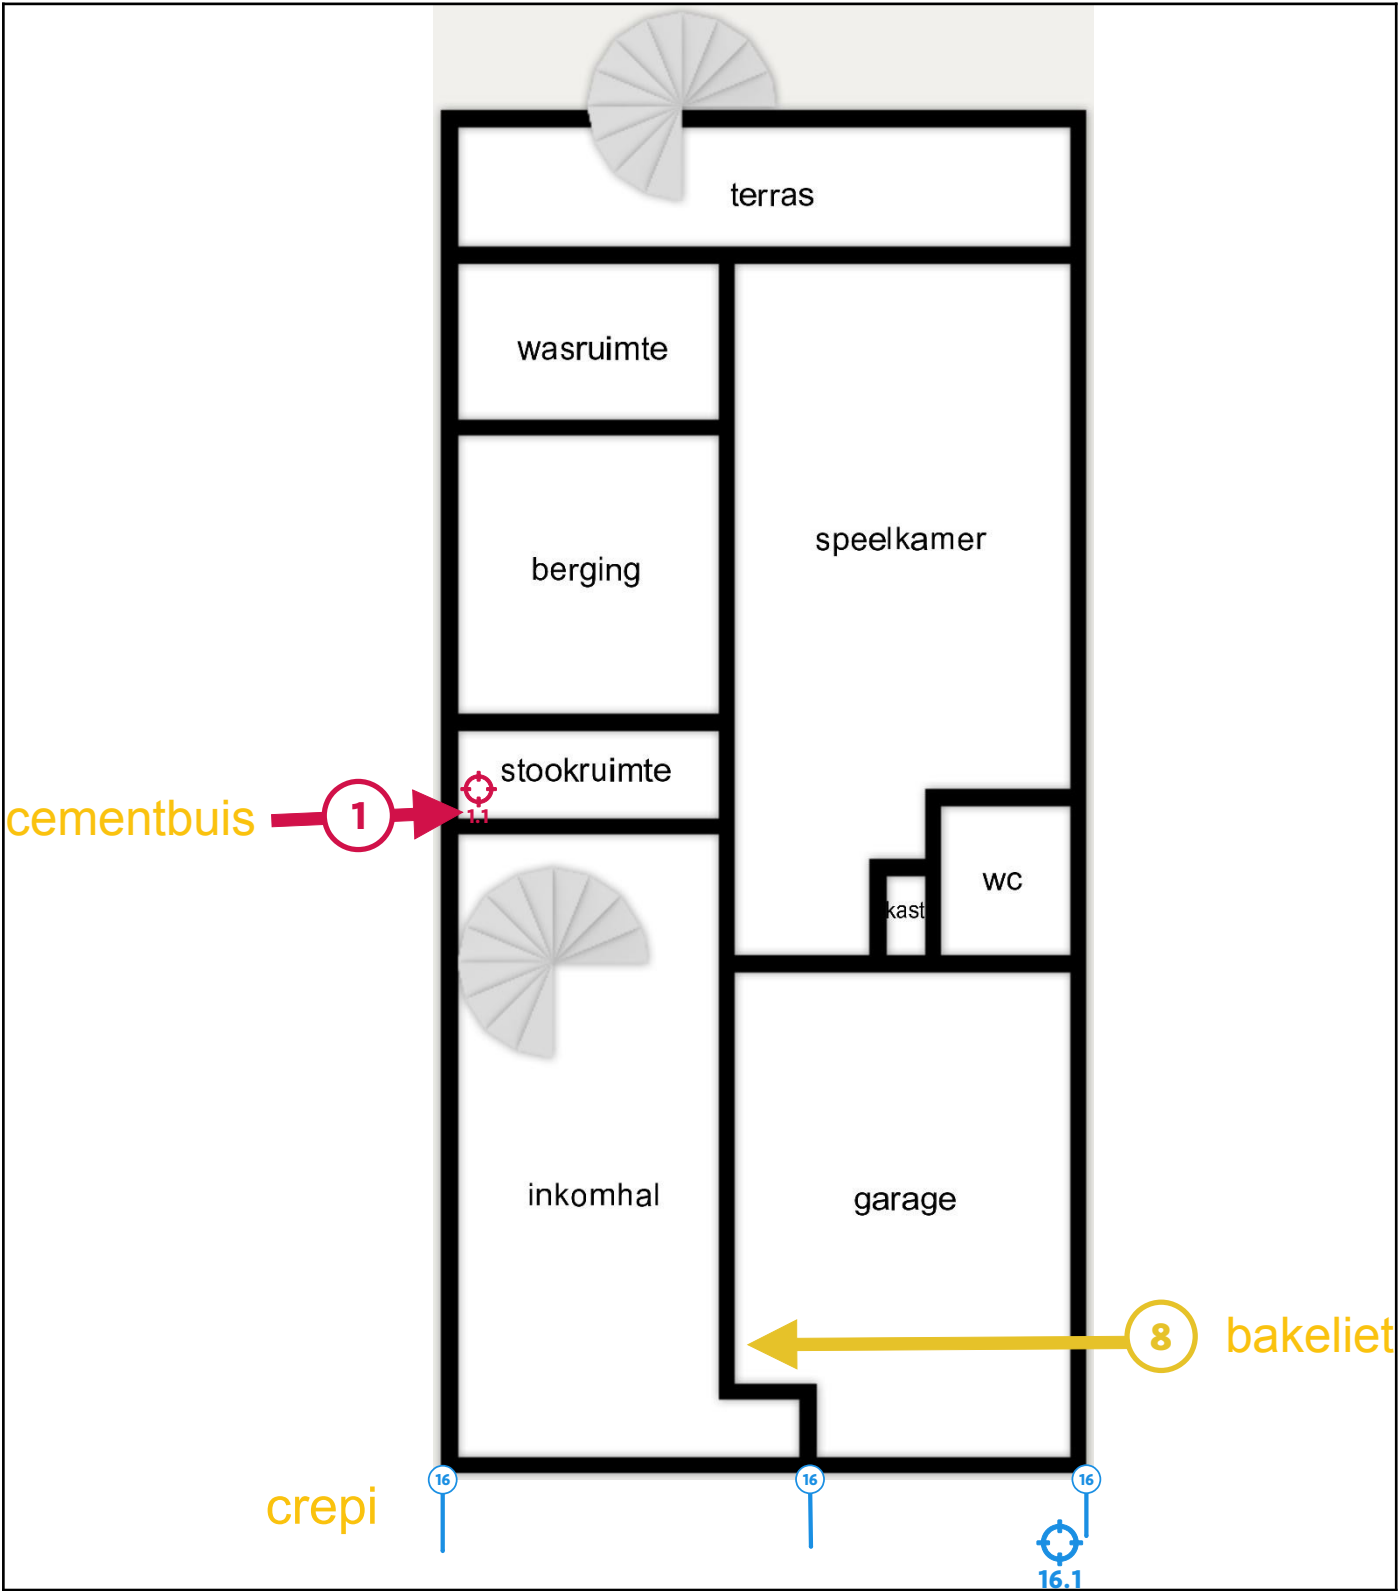
Plan 1.8: V0 bakeliet + stookruimte cementbuis

| 1. VO stookruimte cementbuis | Asbestmateriaal | Dringend verwijderen |
| 8. VO garage bakeliet schakelmateriaal | Asbestmateriaal | Zorgvuldig beheren |

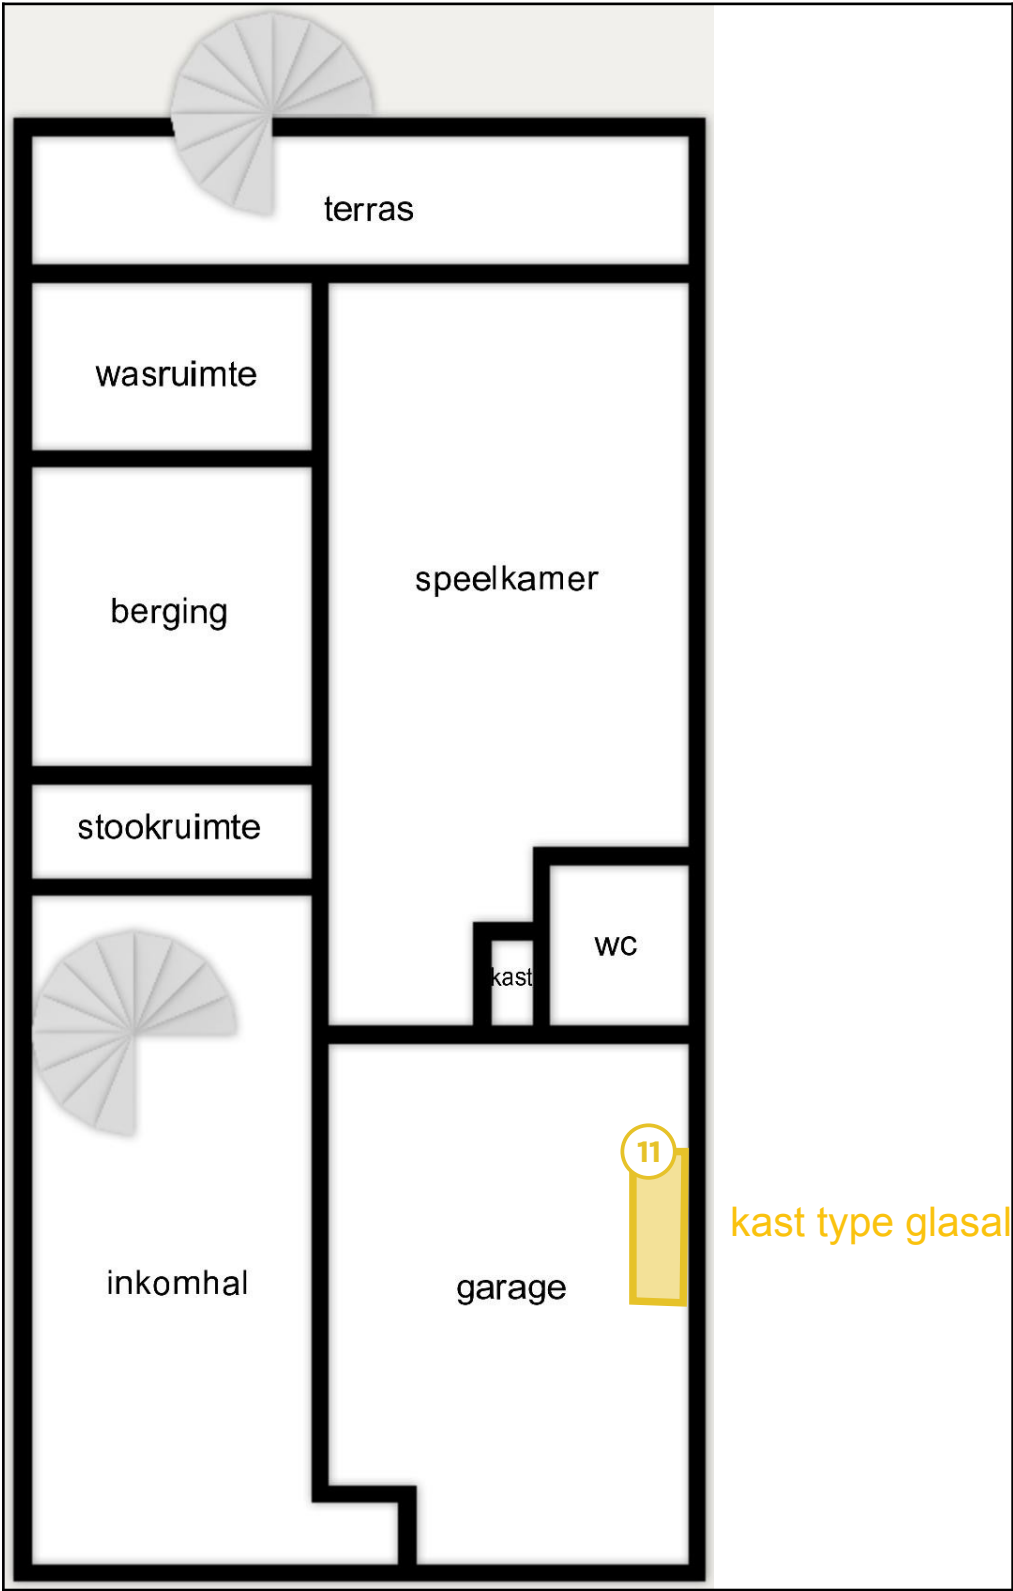
# Plan 1.9: V0 garage kast type glasal

| 11. V0 garage kast type Glasal | Asbestmateriaal | Zorgvuldig beheren |

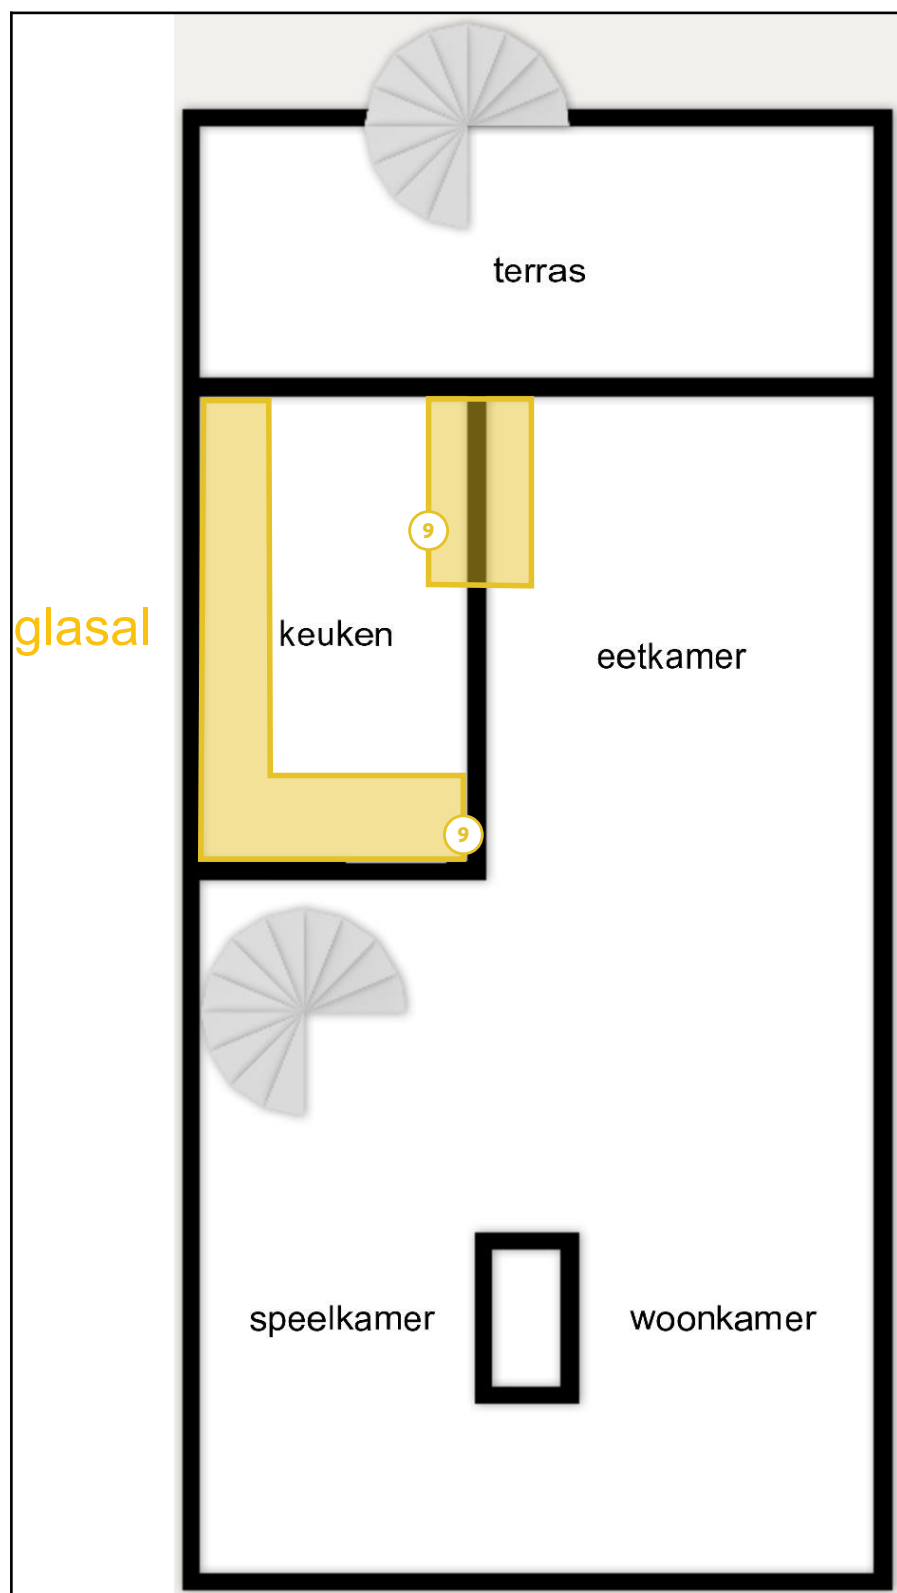
## Plan 2.7: V+1 keuken glasal

| 9. V+1 keuken plaat type Glasal | Asbestmateriaal | Zorgvuldig beheren |

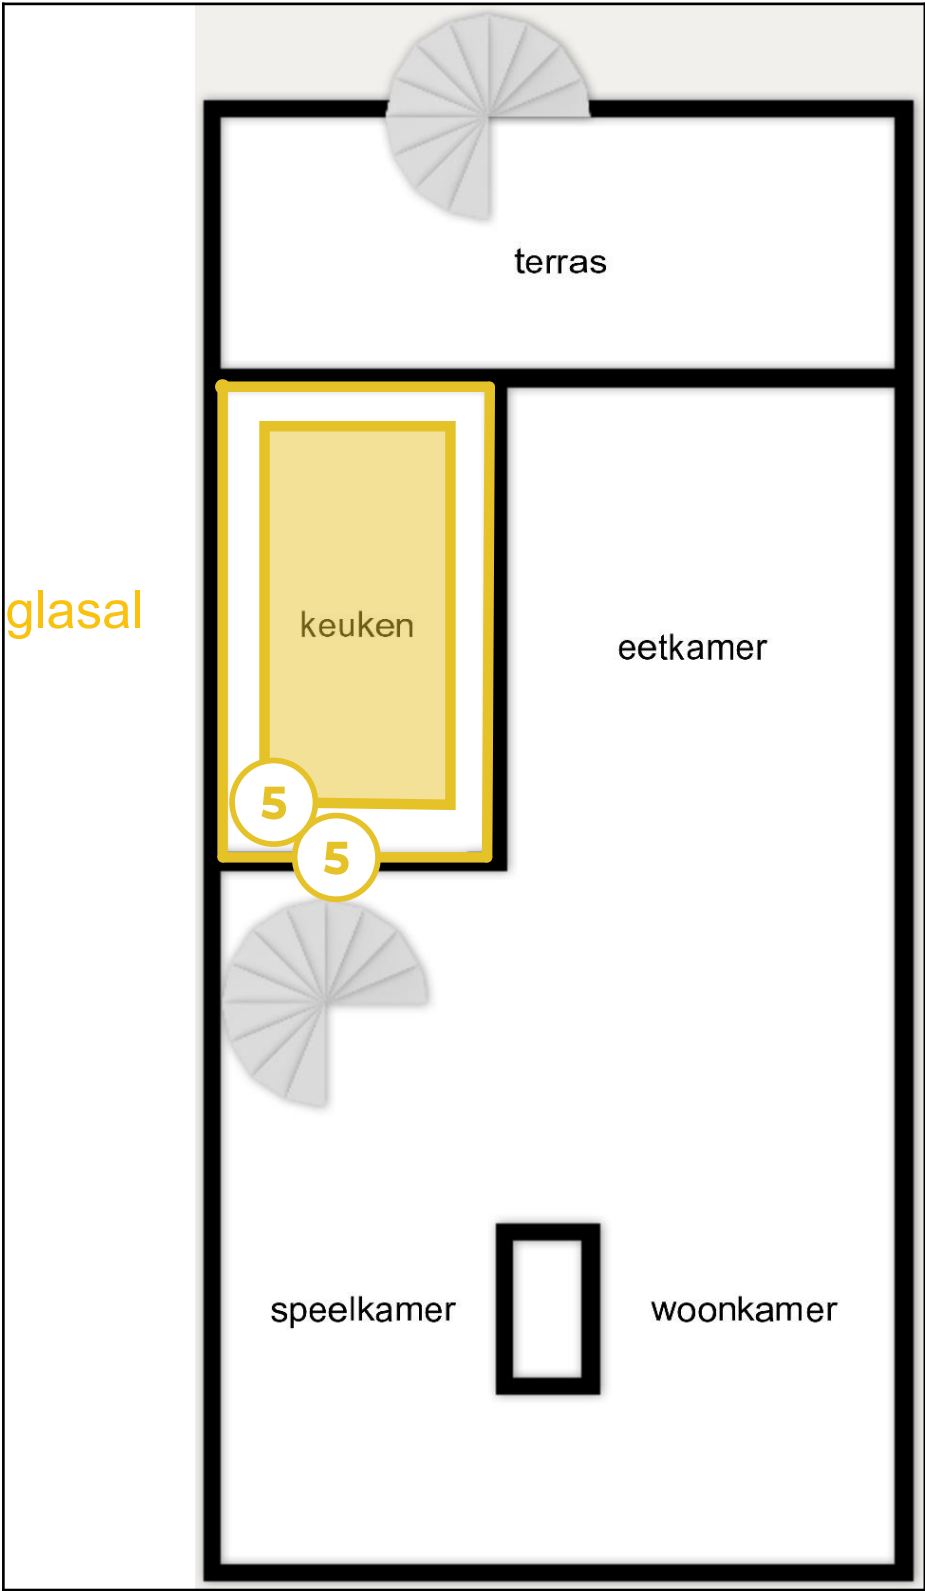
Plan 2.8: V+1 keuken plafond glasal

| 5. V+1 keuken plafond + zijpanelen boven kasten<br>glasal | Asbestmateriaal | Zorgvuldig beheren |

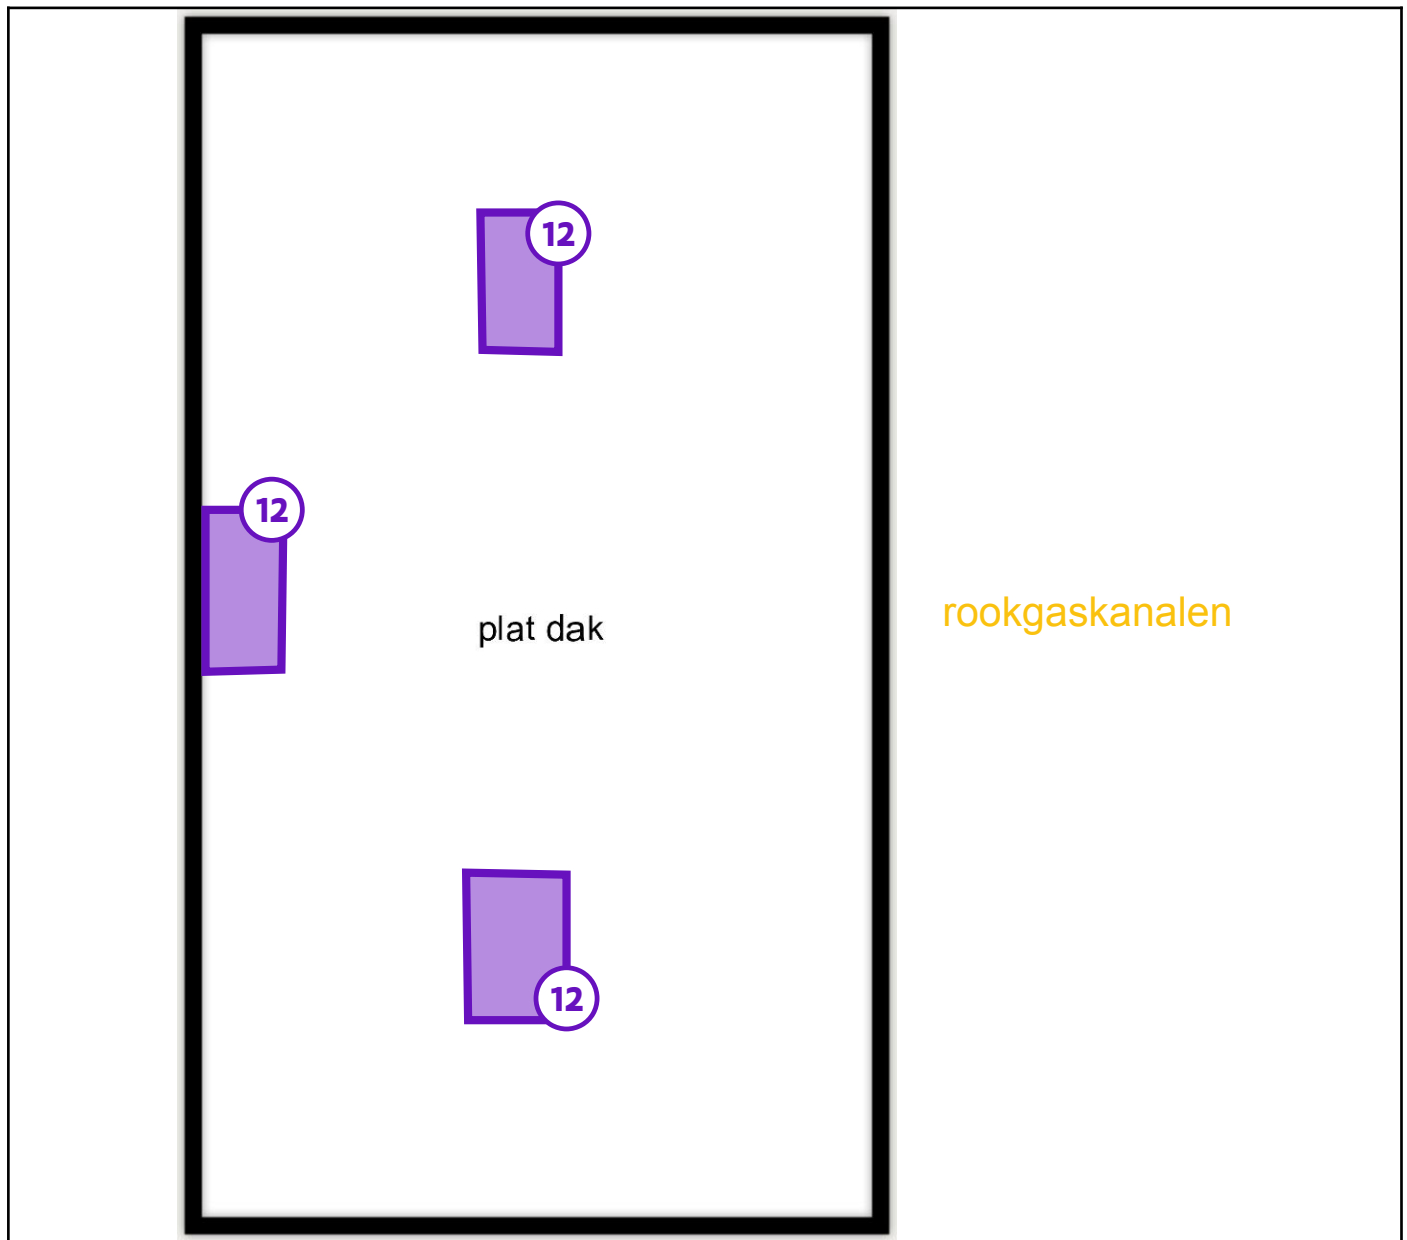
## Plan 4.4: Dak rookgaskanalen

| Beschrijving | Type | Actie |
|---|---|---|
| 12. Dak materialen aan de rookgaskanalen | Beperking | - |

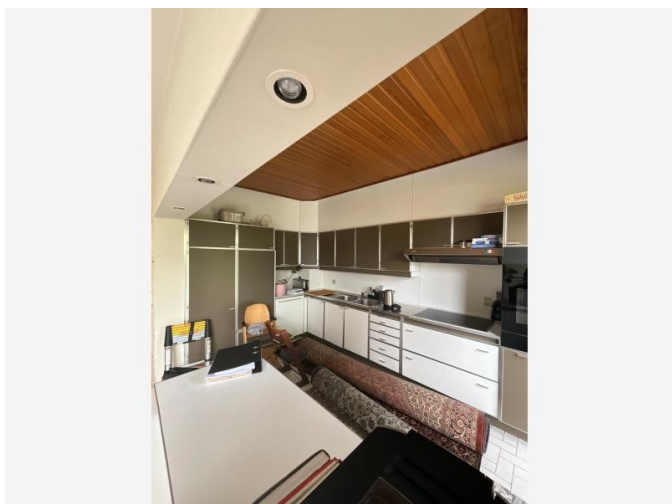
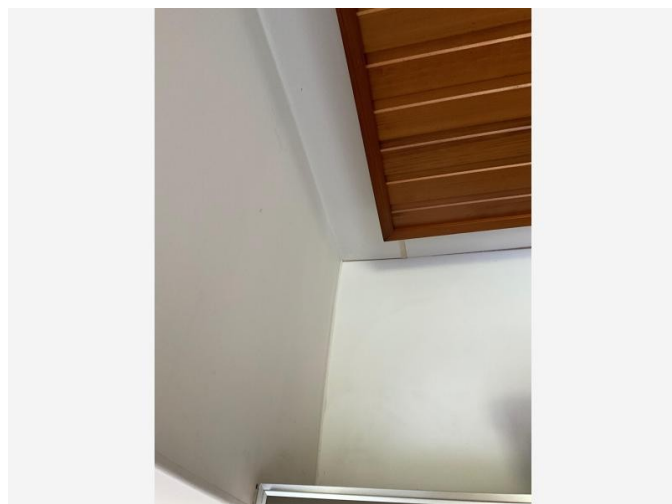
## Fiche 5: V+1 keuken plafond + zijpanelen boven kasten glasal

| Opmerking | De panelen boven de keukenkasten en op het plafond zijn platen typa Glasal. |

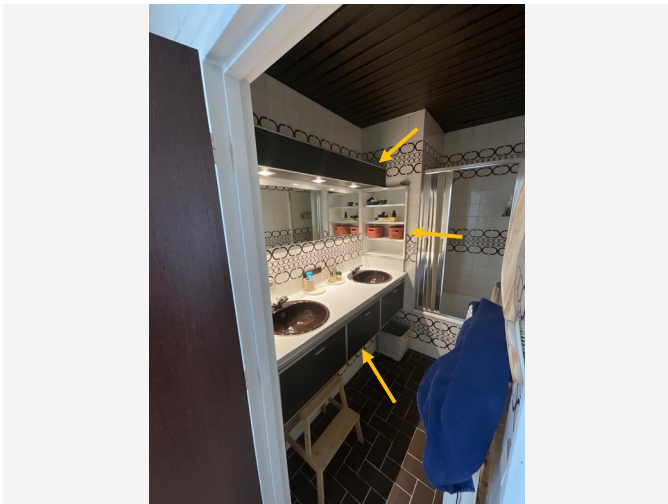
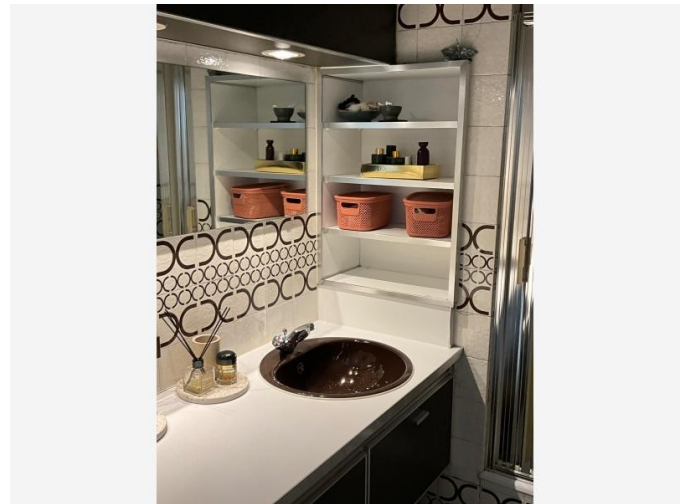
| Opmerking | <p>Badkamer meubel + wandkast + omkasting verlichting.</p> <p>De schabben zijn hetzelfde materiaal.</p> |

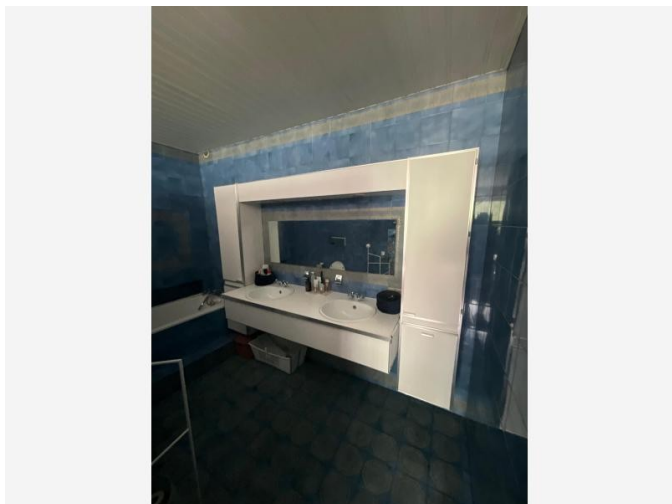
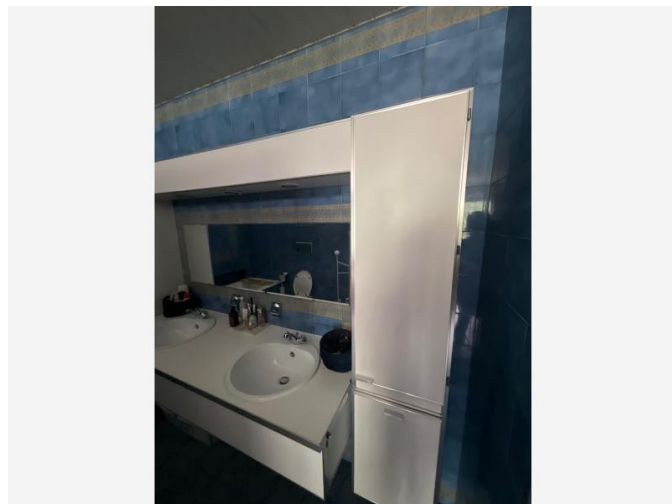
| Opmerking | <p>Badkamer meubel + omkasting verlichting.</p> <p>De schabben zijn hetzelfde materiaal.</p> |

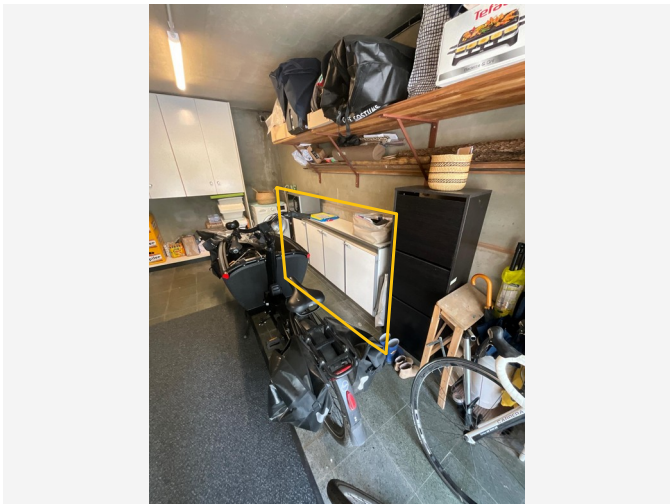
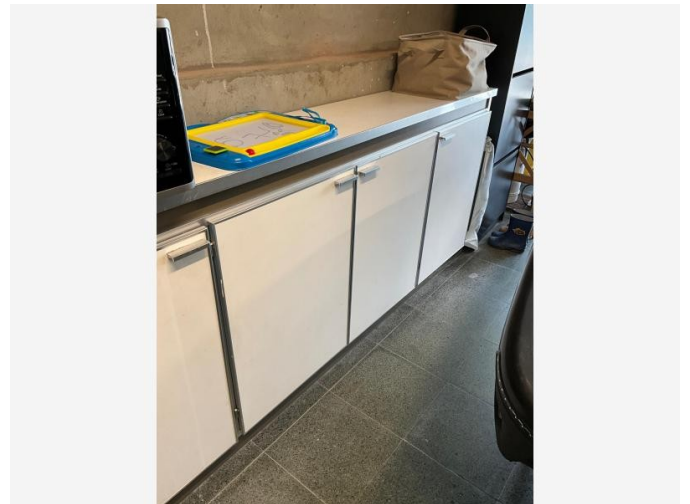
| Opmerking | In de garage staat een vast meubelstuk met platen type Glasal. De schabben in de kast zijn van hetzelfde materiaal. |
