# Asbestinventarisatetest

Jan Van Rijswijcklaan 164/103, 2020 Antwerpen

Attestnummer : 20260805-000271.000

**Niet-asbestveilig**

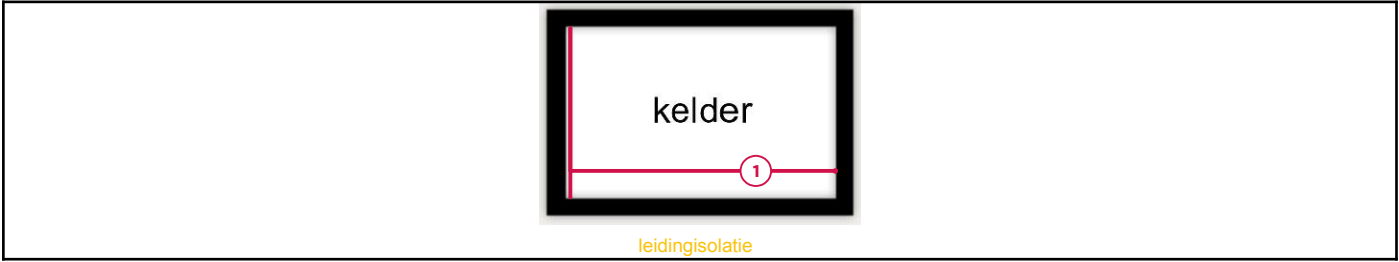
# Plan 1.1: V-1

| Beschrijving | Type | Actie |
|---|---|---|
| 1. V-1 leidingisolatie | Asbestmateriaal | Dringend verwijderen |

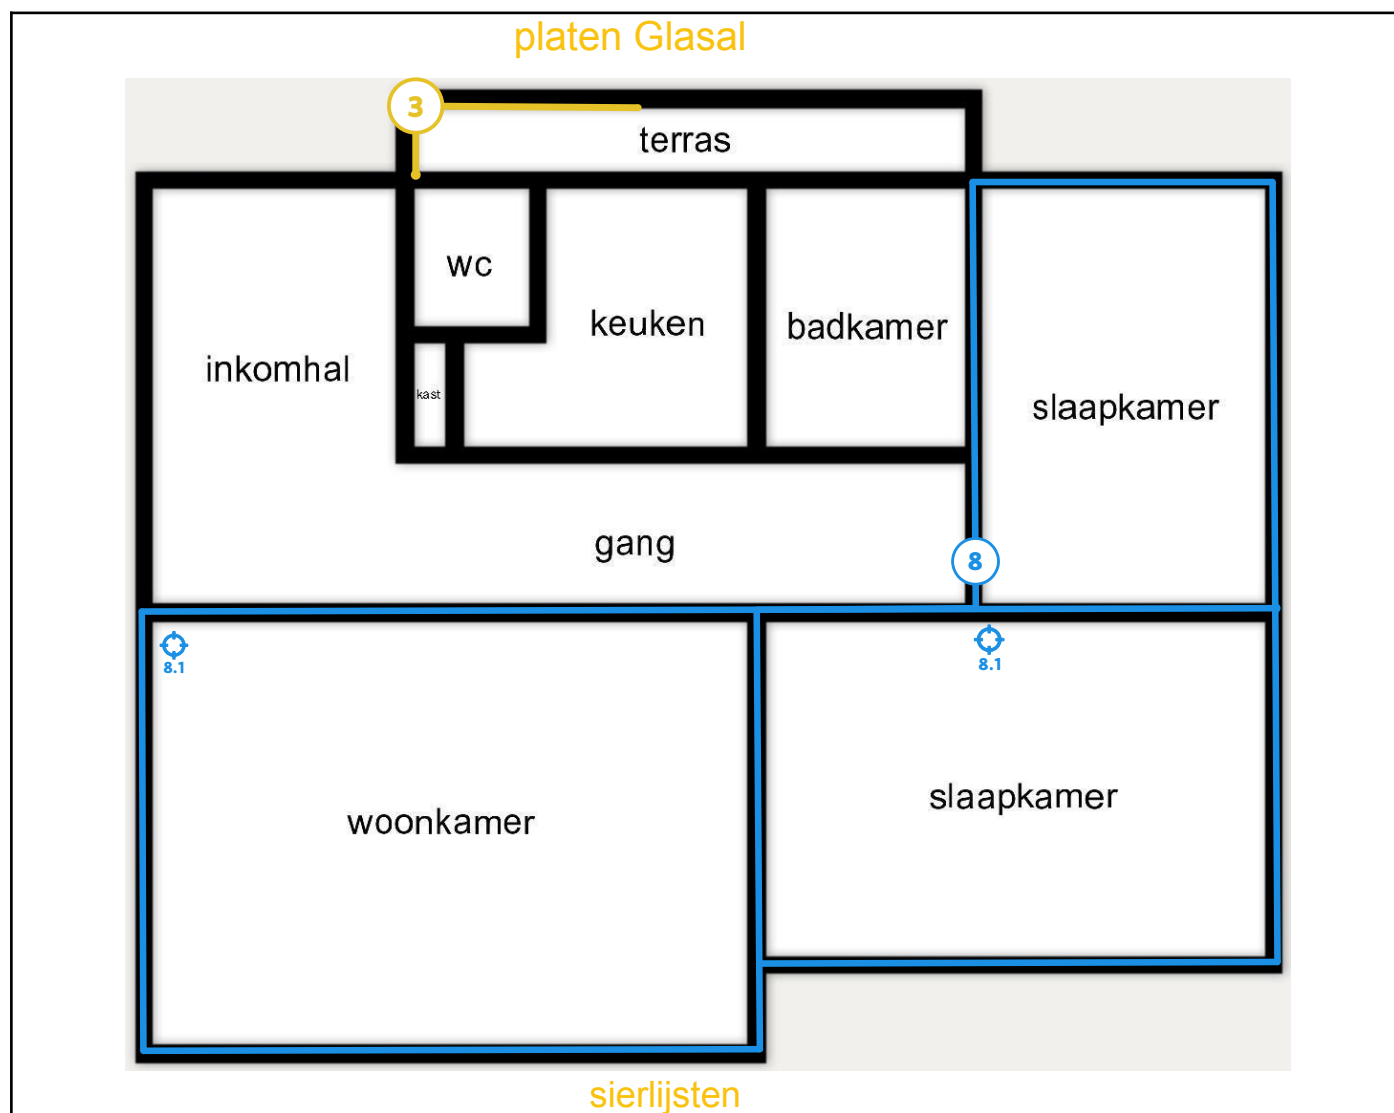
## Plan 2.3: V+1 sierlijsten + terras platen Glasal

| Beschrijving | Type | Actie |
|---|---|---|
| 3. Terras platen type Glasal | Asbestmateriaal | Zorgvuldig beheren |

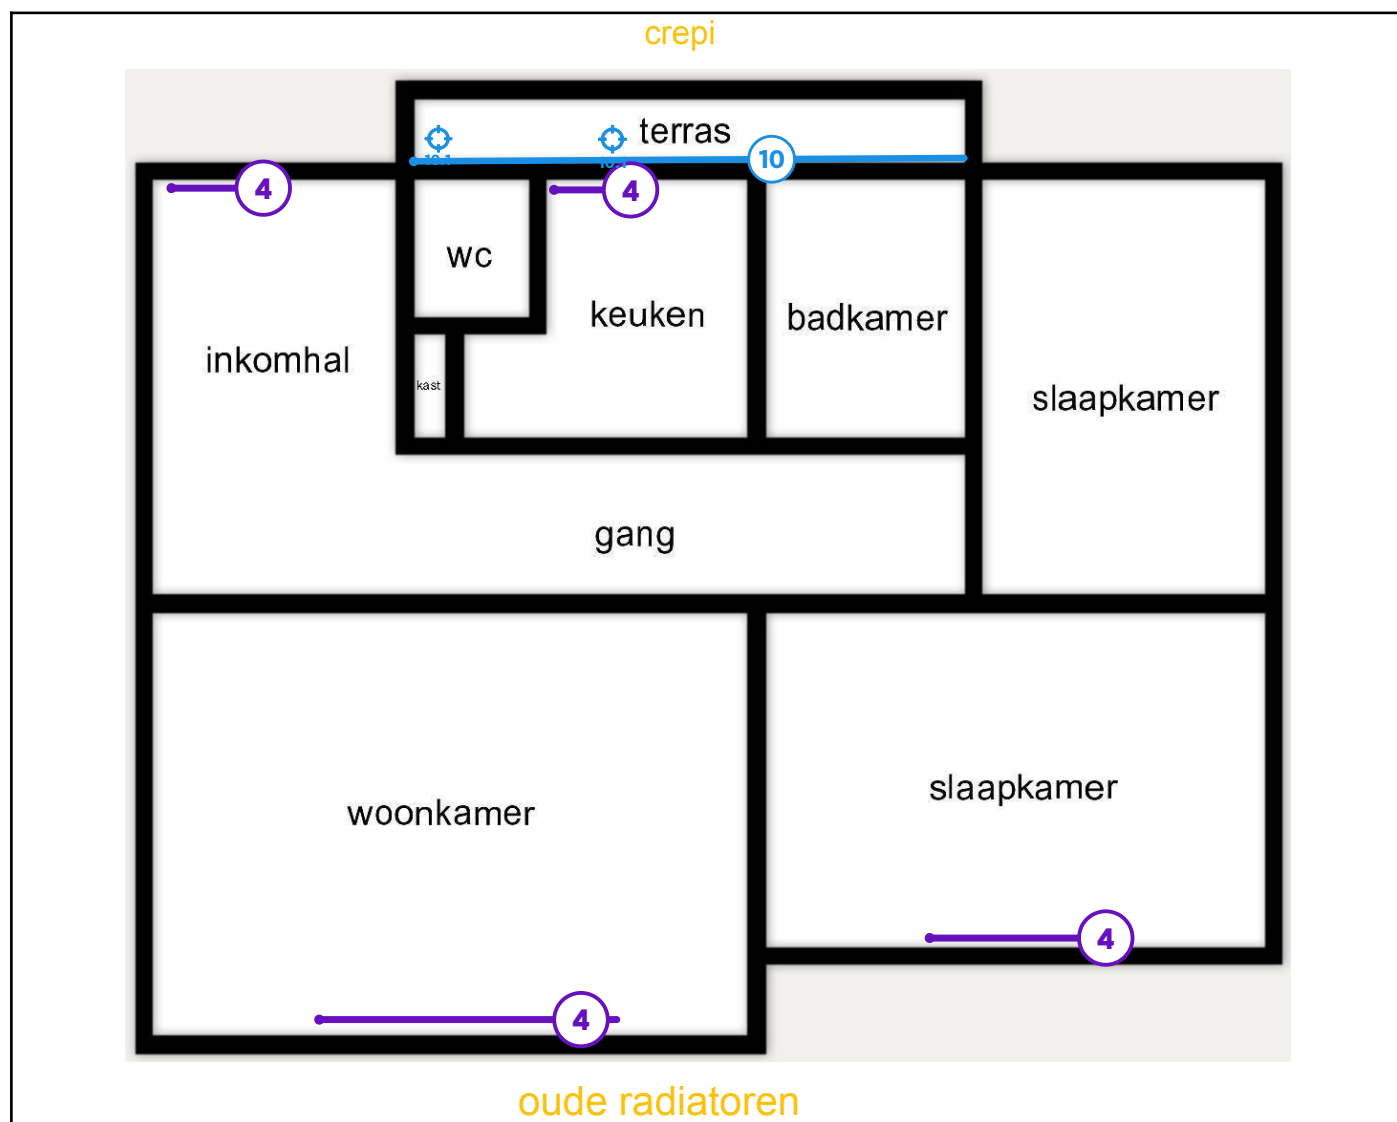
## Plan 2.4: V+1 terras crepi + oude radiatoren

| Beschrijving | Type | Actie |
|---|---|---|
| 4. Oude radiatoren | Advies | - |

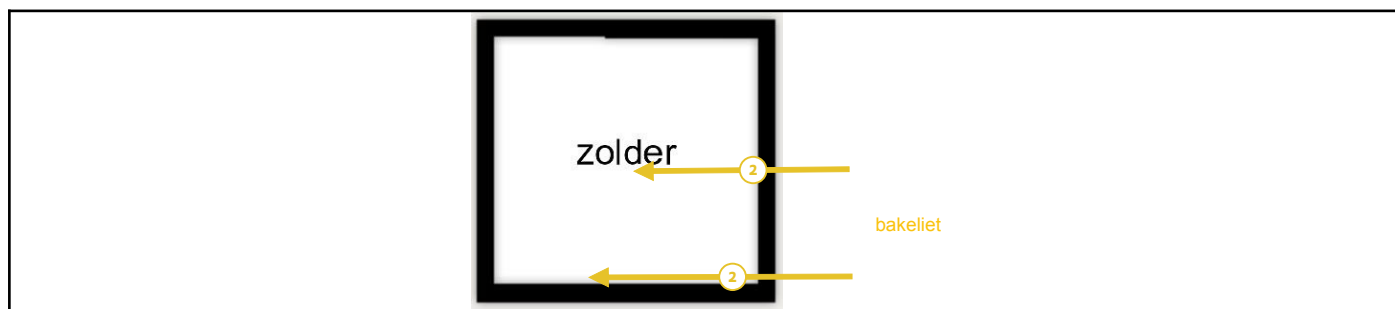
## Plan 3.2: V+8 zolder bakeliet

| Beschrijving | Type | Actie |
|---|---|---|
| 2. V+8 zolder bakeliet schakelaar | Asbestmateriaal | Zorgvuldig beheren |

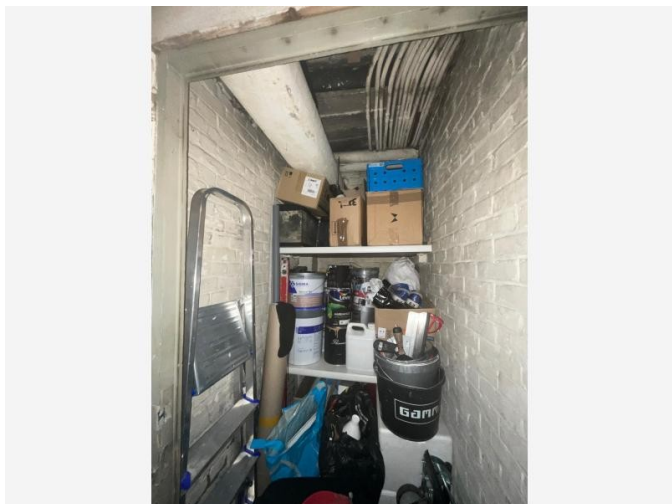
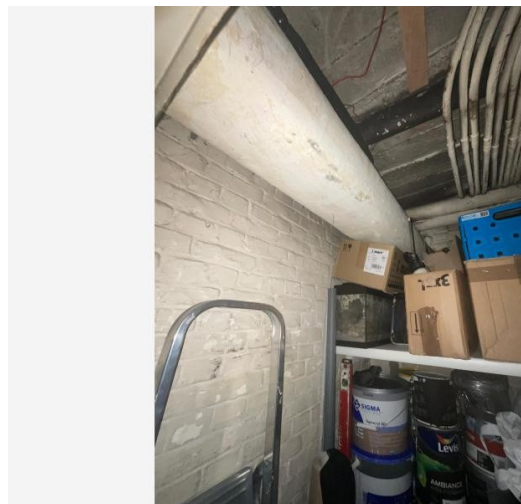
Het asbestmateriaal valt onder de mijlpaal van 2034.

**Dringend verwijderen**

| Eindbeoordeling materiaalrisico | Hoog materiaalrisico en/of hoge kans op vezelvrijgave |

| Gebondenheid | Categorie 2: niet-hechtgebonden met matrix |
| Asbestsoort (vezeltype) | Crocidoliet aanwezig |
| Asbestconcentratie | Hoog ( $\geq 50\%$ ) |
| Toestand van het materiaal | Licht beschadigd, licht verweerd. Intacte calciumsilicaatplaat of materiaal met categorie 3-gebondenheid |

| Beschrijving | V-1 leidingisolatie |
| Asbestmateriaal | In-situ afwerkingslagen - Thermische isolatie |

- Zorg voor een veilig beheer. Vermijd het beschadigen van het asbestmateriaal. Controleer de toestand jaarlijks op wijzigingen.
- Voer bijkomende staalname(s) uit.

- Hermetische zone (erkend asbestverwijderaar)  
Gipsisolatie wordt losgesneden van dragermateriaal (leiding), asbesthoudend gips zal gemakkelijk verbrossen en is losgebonden. Om geen asbestvezels te verspreiden naar de omgeving, dient dit in hermetische zone verwijderd te worden.

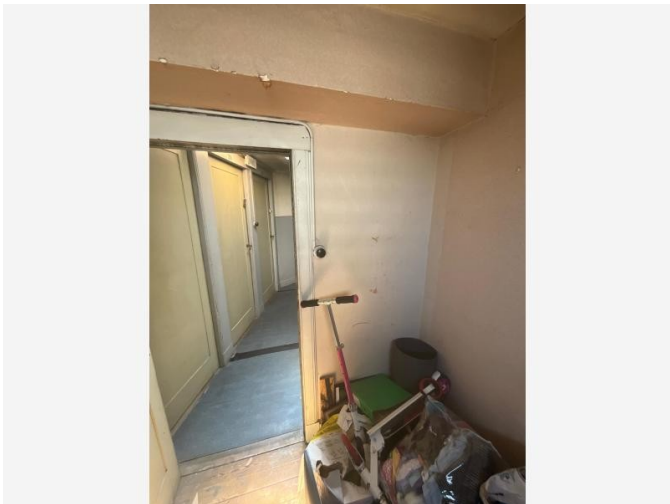
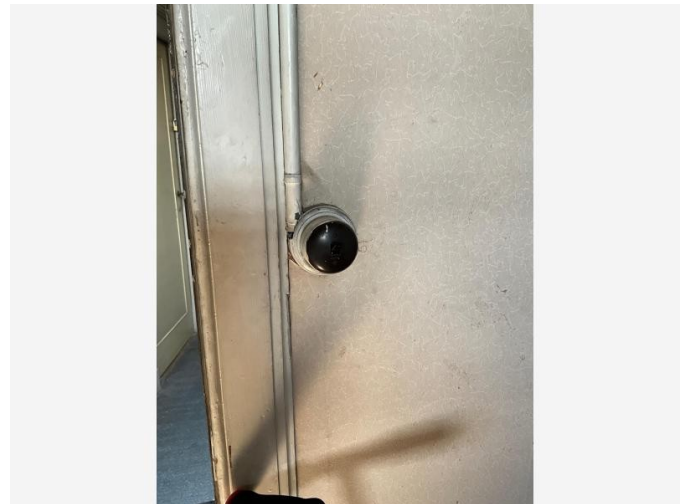
Het asbestmateriaal valt onder de mijlpaal van 2040.

Zorgvuldig beheren

| Eindbeoordeling materiaalarisico | Laag materiaalarisico en/of verlaagde kans op vezelvrijgave |

| Asbestsoort (vezeltype) | Crocidoliet aanwezig |
| Toestand van het materiaal | Onbeschadigd, niet verweerd |

| Beschrijving | V+8 zolder bakeliet schakelaar |
| Asbestmateriaal | Plaat, paneel, tablet - Type Bakeliet |

- Zorg voor een veilig beheer. Vermijd het beschadigen van het asbestmateriaal. Controleer de toestand jaarlijks op wijzigingen.

- Eenvoudige handelingen: mag via doe-het-zelf of door werknemer(s) met opleidingsattest eenvoudige handelingen  
Hecht gebonden toepassing.

U kan dit zelf verwijderen. Losschroeven, fixeren, verwijderen zonder breuken, dubbel verpakken en luchtdicht afvoeren naar het containerpark.

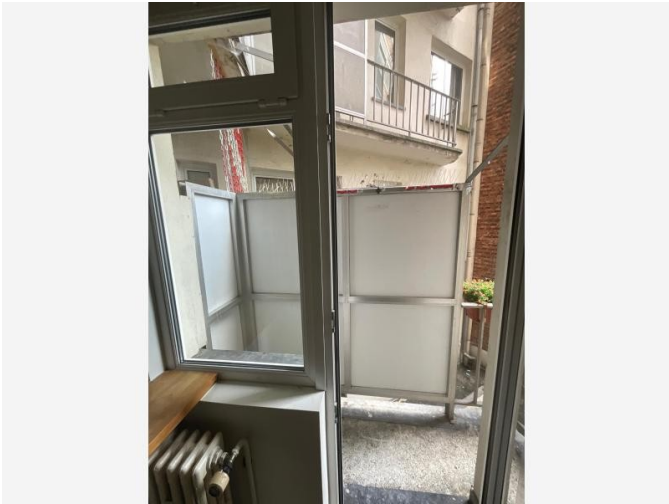
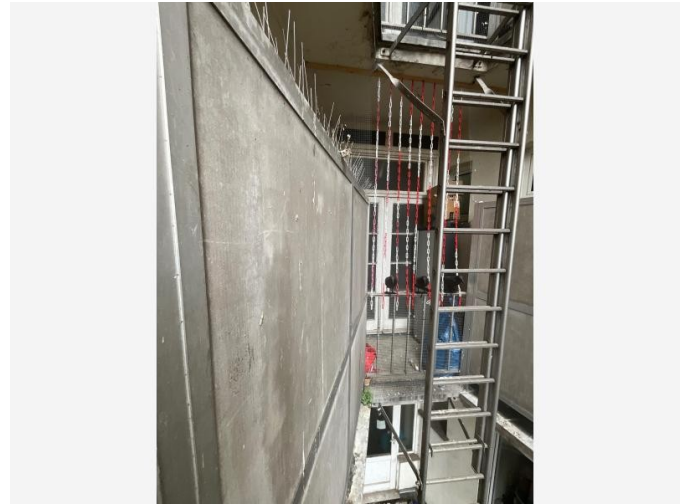
Het asbestmateriaal valt onder de mijlpaal van 2040.

Zorgvuldig beheren

| Eindbeoordeling materiaalarisico | Laag materiaalarisico en/of verlaagde kans op vezelvrijgave |

| Asbestsoort (vezeltype) | Crocidoliet aanwezig |
| Toestand van het materiaal | Onbeschadigd, niet verweerd |

| Beschrijving | Terras platen type Glasal |
| Asbestmateriaal | Plaat, paneel, tablet - Geëmailleerd, type Glasal |

- Zorg voor een veilig beheer. Vermijd het beschadigen van het asbestmateriaal. Controleer de toestand jaarlijks op wijzigingen.
- Voer bijkomende staalname(s) uit.

- Eenvoudige handelingen: mag via doe-het-zelf of door werknemer(s) met opleidingsattest eenvoudige handelingen  
Hecht gebonden toepassing.

U kan dit zelf verwijderen. Volledige ballustrade losmaken, fixeren, verwijderen zonder breuken, dubbel verpakken en luchtdicht afvoeren naar het containerpark.

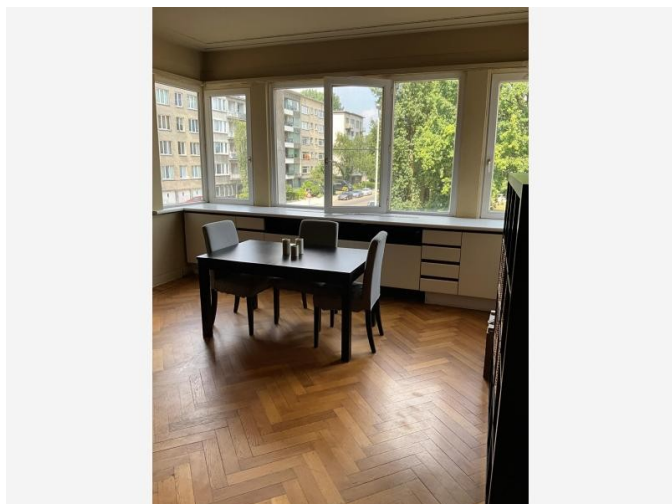
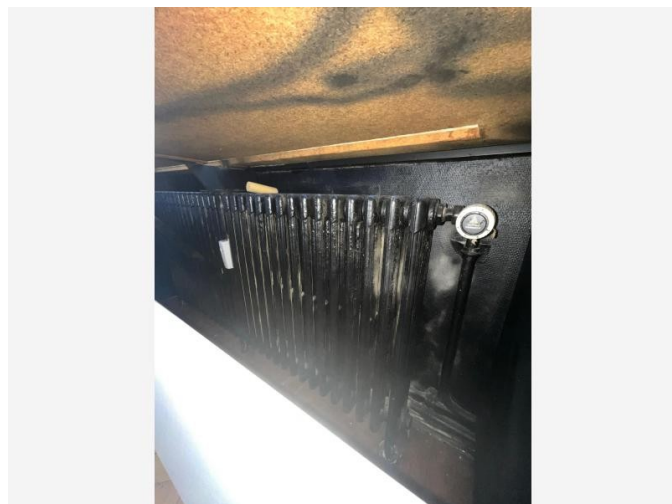
Oude radiatoren kunnen nog steeds oude asbesthoudende pakkingen bevatten.

U kan steeds nagaan bij de fabrikant of het in dit betreffende model het geval is.

Aanvullend of destructief onderzoek kan hierover uitsluitsel geven.

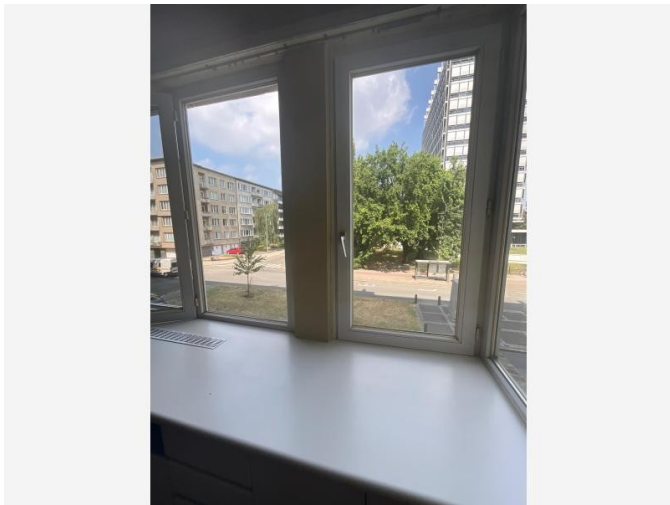
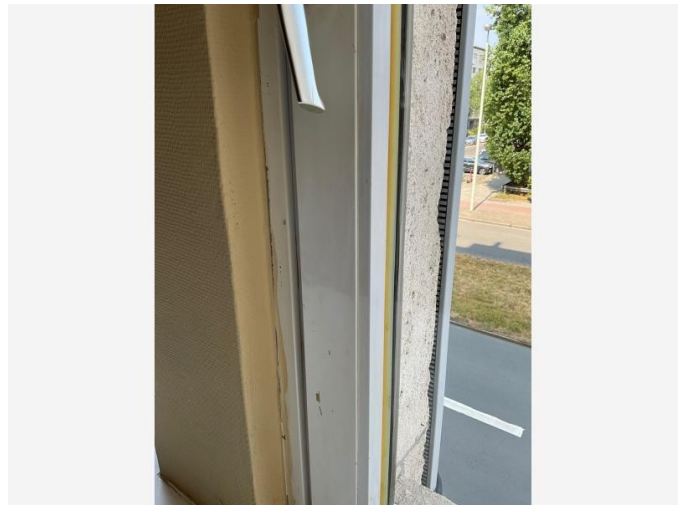
### Fiche 11: Mastieken/ kitwerken

| Beschrijving | Notitie | Terug te vinden op plannen |
|---|---|---|
| Fiche 11: Mastieken/ kitwerken | De ramen zijn afgewerkt met een witte silicone kit, deze is niet asbestverdacht. | - |
