# Asbestinventarisatetest

Leiebos 25A/21, 2170 Antwerpen

Attestnummer : **20260809-000140.000**

## Zone 1: Appartement

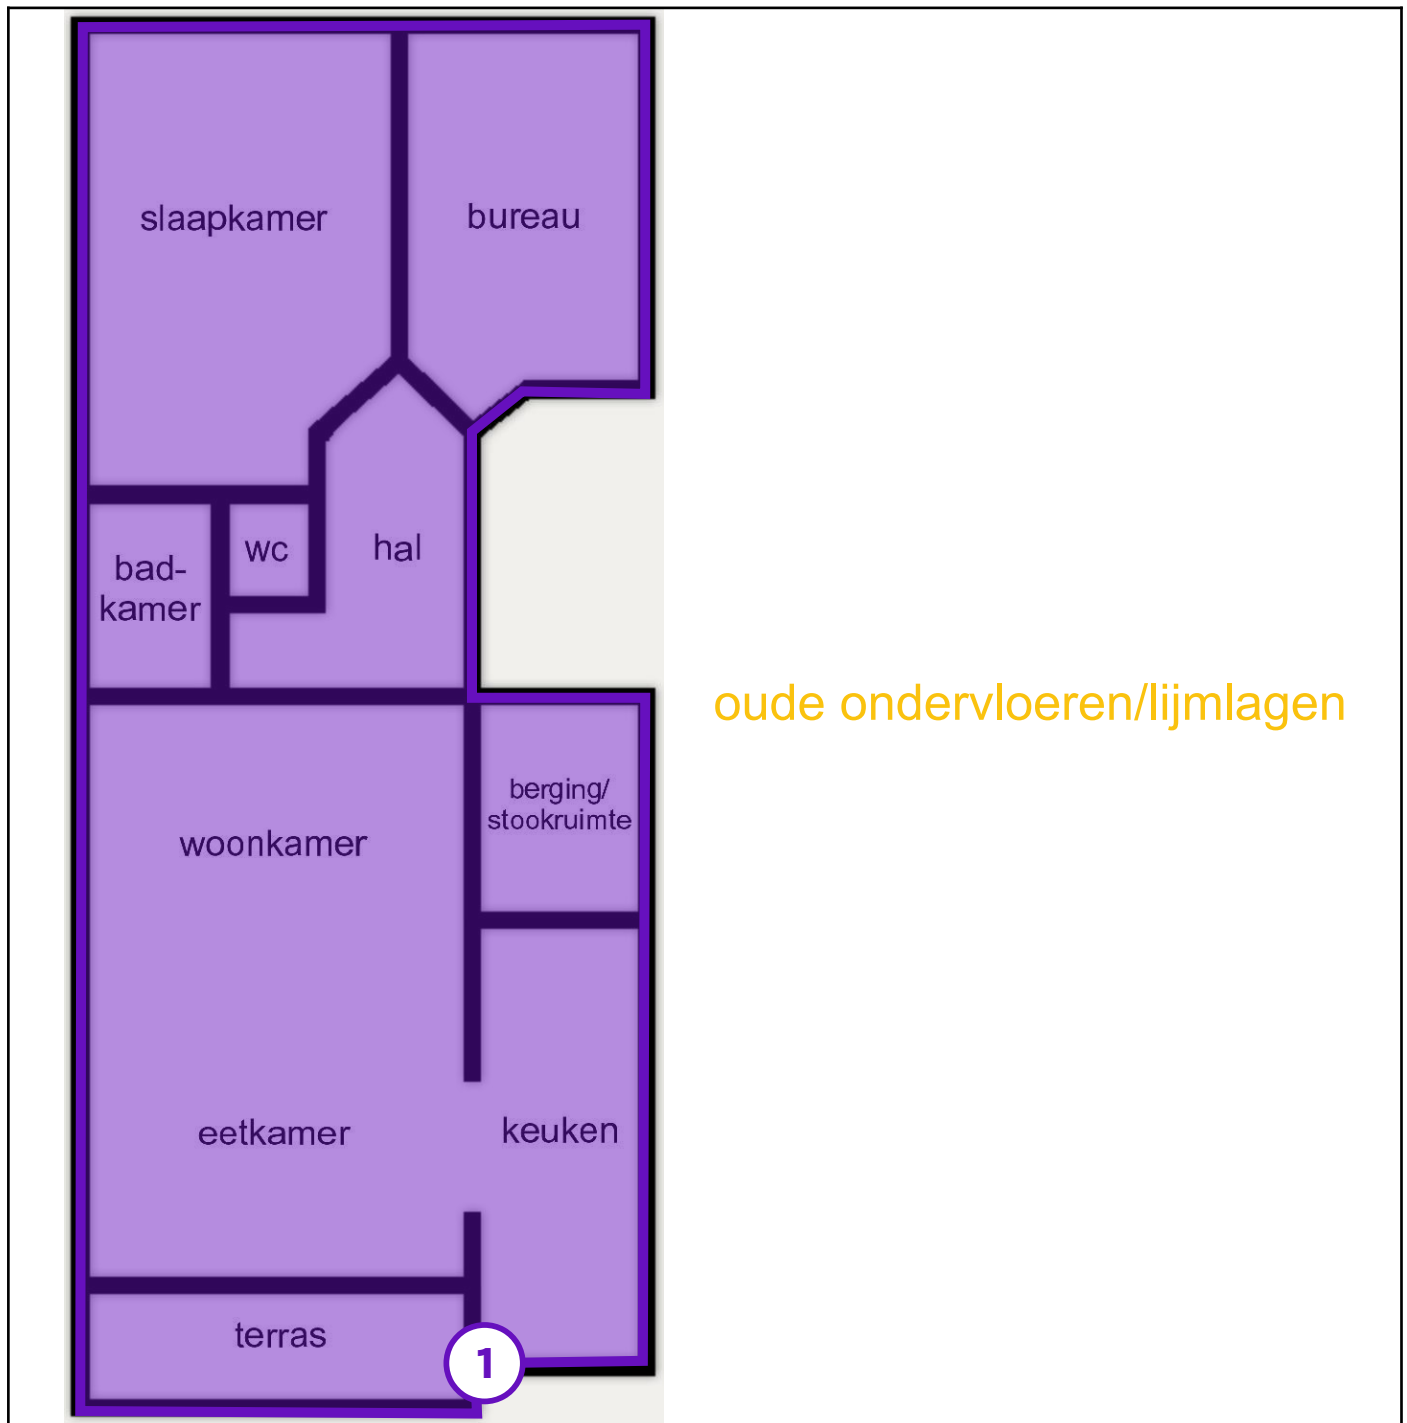
## Plan 1.3: V+2 oude ondervloeren/lijmlagen

Onder de huidige vloeren kunnen nog restanten aanwezig zijn van oude asbestverdachte vloeren of lijmlagen aanwezig zijn. Destructief of aanvullend onderzoek kan hierover uitsluitsel geven.

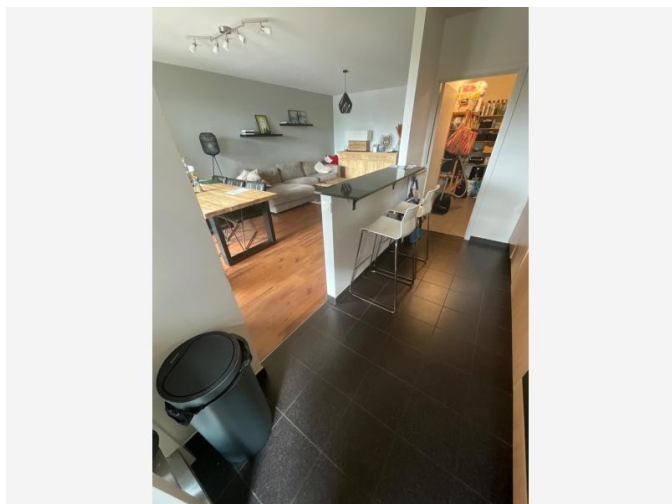
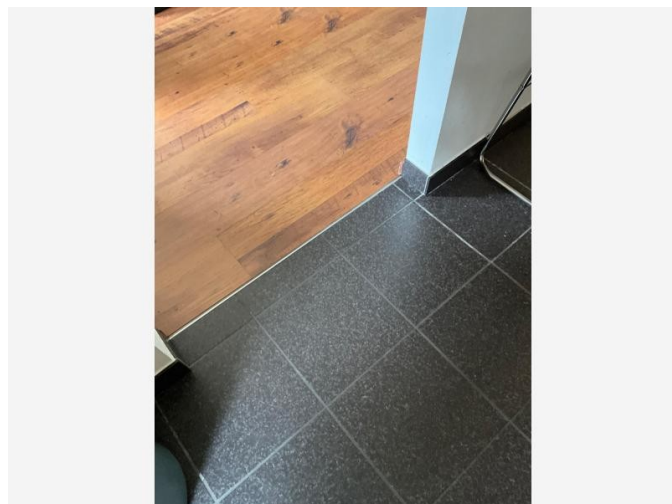
Oude tegels/ vloeren kunnen mogelijk verlijmd zijn met asbesthoudende materialen.

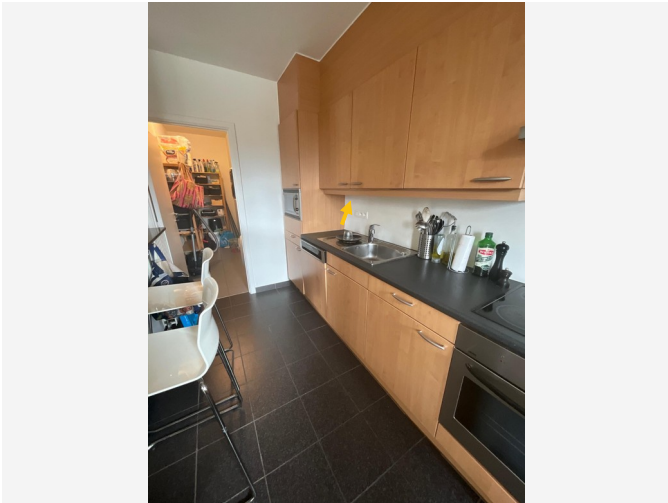
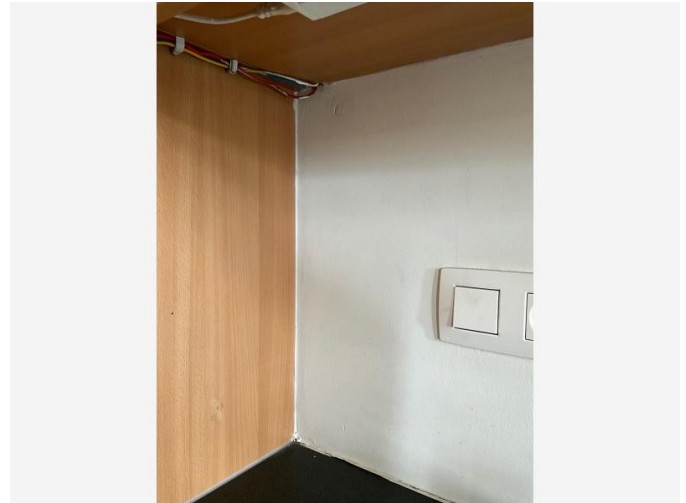
## Fiche 2: Pleisterwerk wanden

Geen asbest

| # | Type | Referentie | Resultaat |
|---|---|---|---|
| 2.1 | Mengmonster | MM01 | Geen asbest |

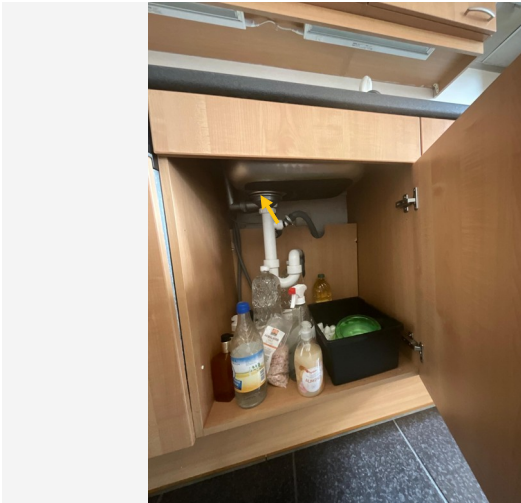
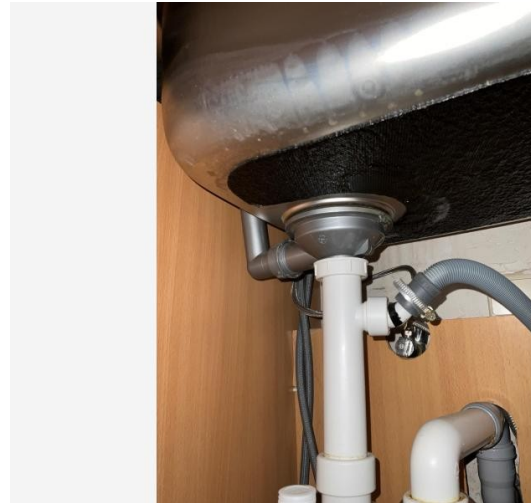
## Fiche 3: Anti-dreunsticker onder spoelbak

Geen asbest

| # | Type | Referentie | Resultaat |
|---|---|---|---|
| 3.1 | Puntmonster | MM03 | Geen asbest |

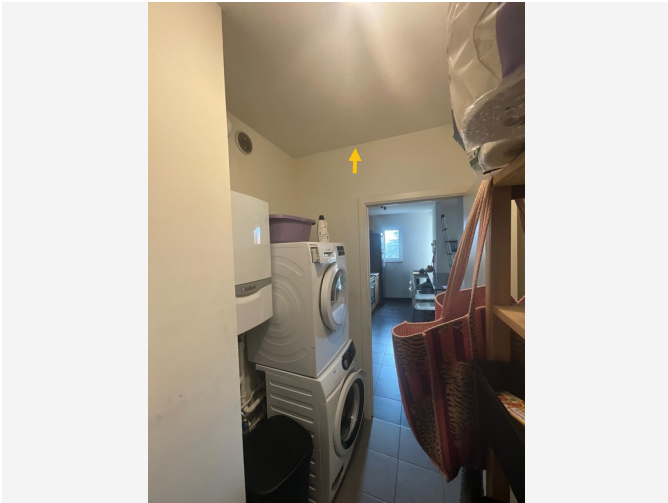
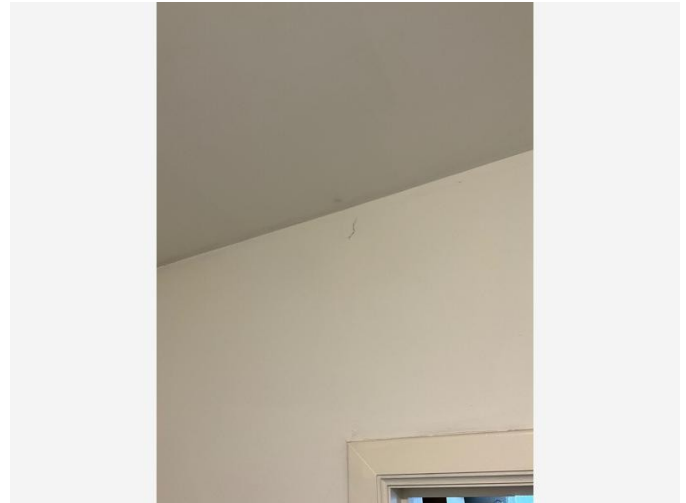
## Fiche 4: Pleisterwerk plafond

Geen asbest

| # | Type | Referentie | Resultaat |
|---|---|---|---|
| 4.1 | Mengmonster | MM02 | Geen asbest |

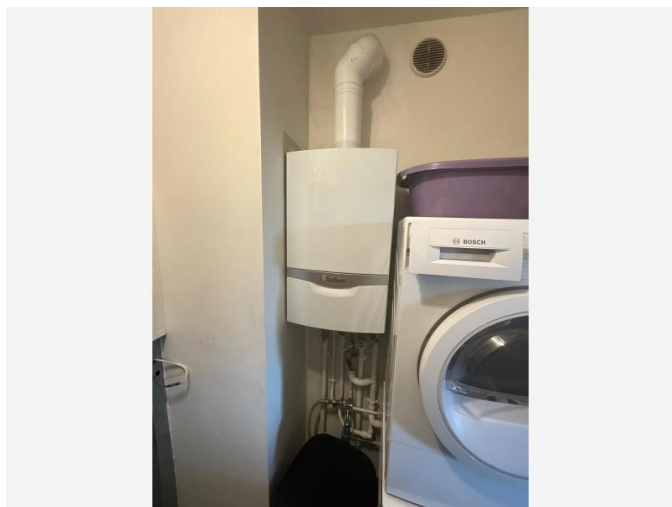
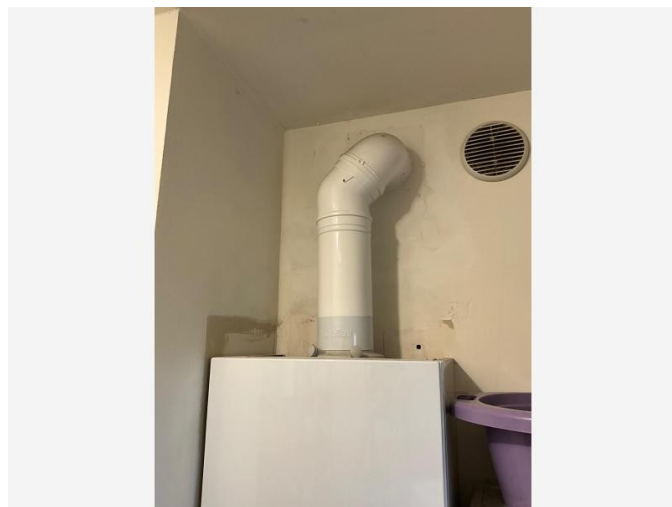
### Fiche 5: Rookgaskanaal

| Beschrijving | Notitie | Terug te vinden op plannen |
|---|---|---|
| Fiche 5: Rookgaskanaal | In het appartement is het rookgaskanaal van de ketel uit kunststof, dit is aangesloten op een schacht/ koker. In de koker kunnen er mogelijk andere materialen gebruikt zijn. | Plan 1.4: V+2 antidreunplaat + rookgaskanalen |

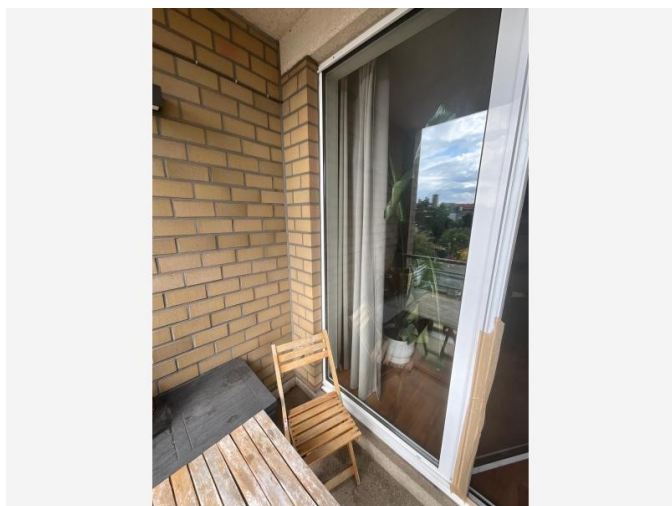
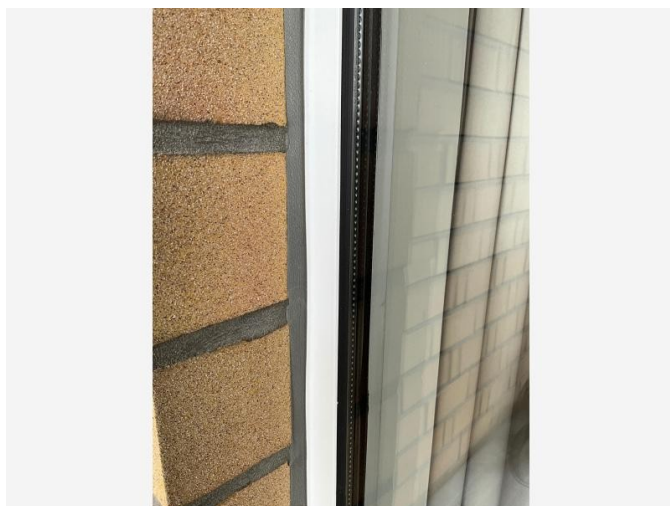
## Fiche 6: Mastieken/ kitwerken

| Beschrijving | Notitie | Terug te vinden op plannen |
|---|---|---|
| Fiche 6: Mastieken/ kitwerken | De ramen zijn afgewerkt met grijze, flexibele, silicone kit. Deze is niet asbestverdacht. | - |

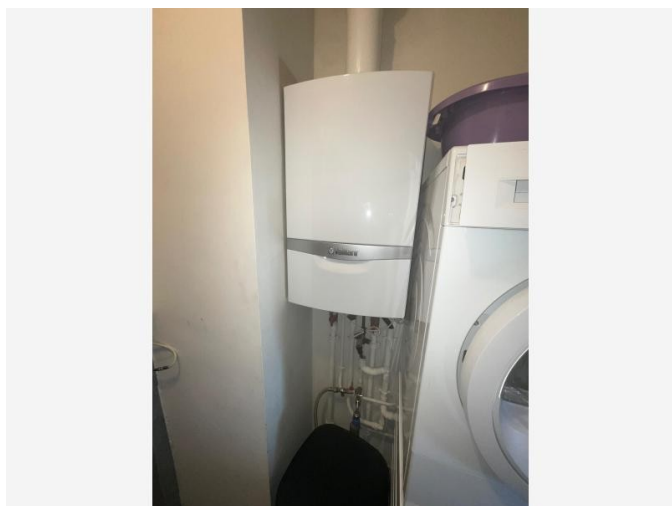
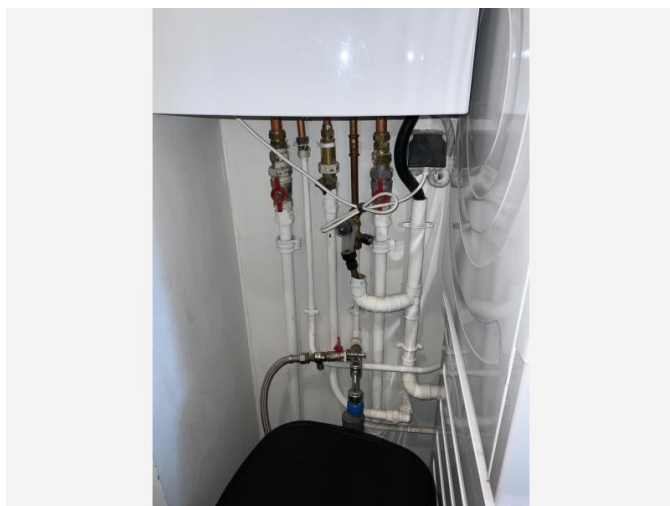
## Fiche 7: Materialen aan de stookketel

| Beschrijving | Notitie | Terug te vinden op plannen |
|---|---|---|
| Fiche 7: Materialen aan de stookketel | Recente ketel, deze is niet asbestverdacht. | Plan 1.5: V+2 ketel |
