# Asbestinventarisatetest

Valkenputstraat 51/203, 2140 Antwerpen

Attestnummer : 20250920-000152.000

Uitgegeven op : 20.09.2025

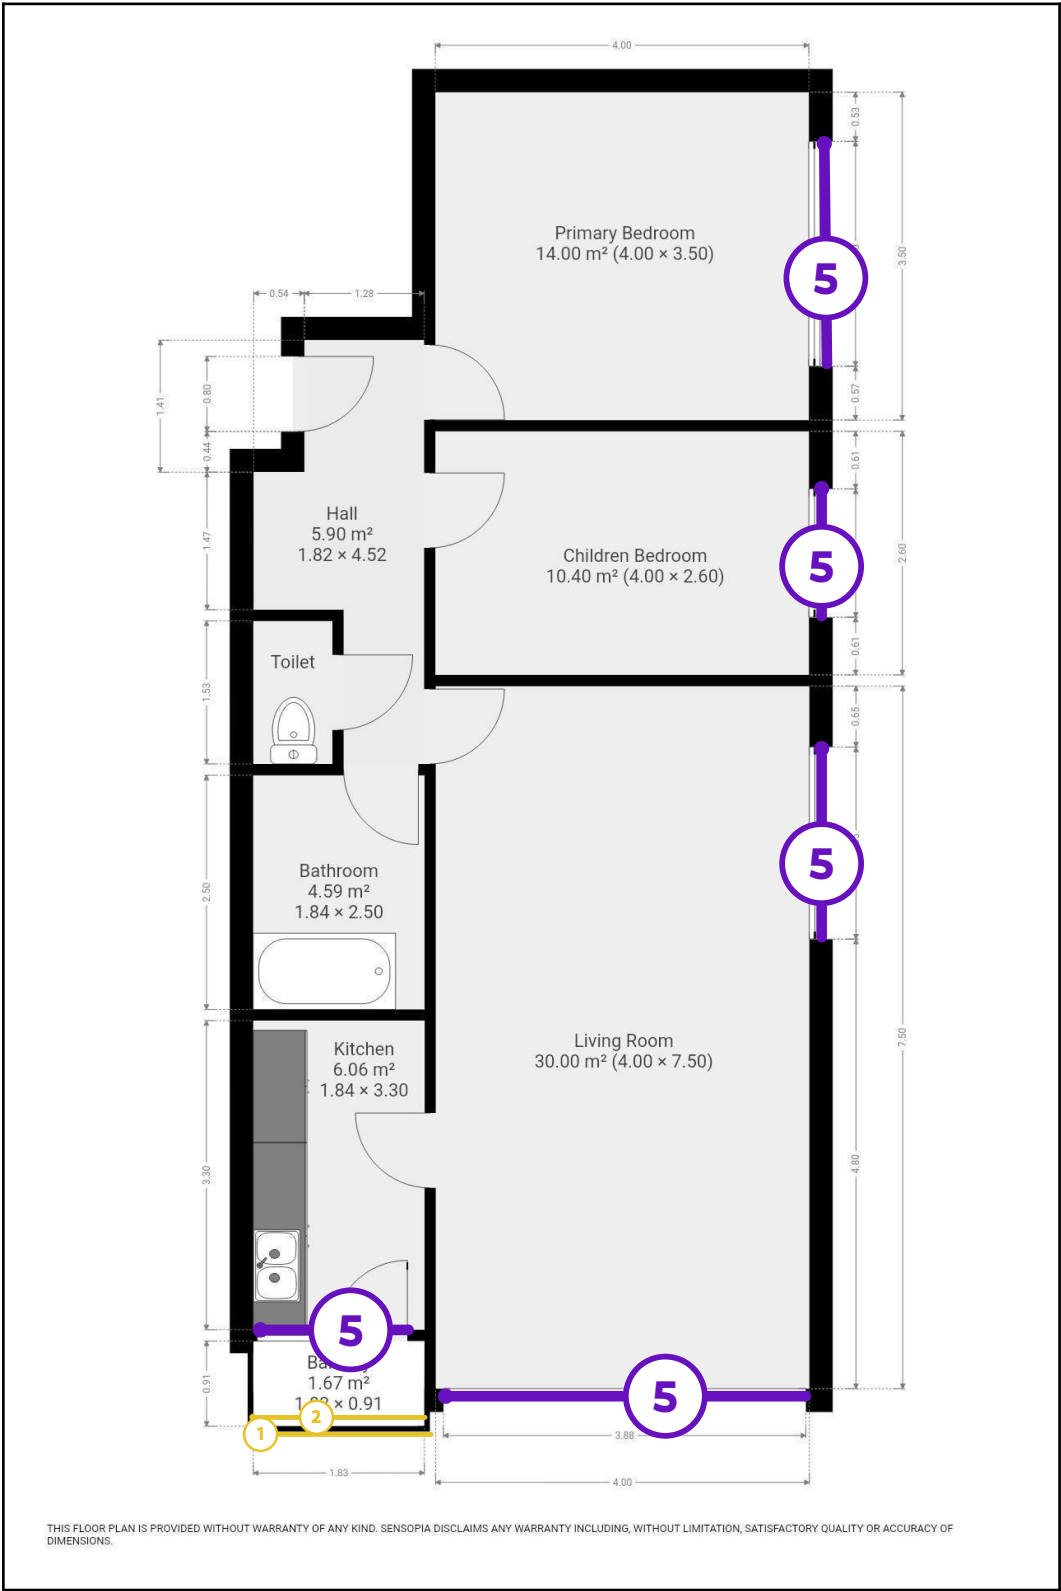
# Plan 1.5: V2 Kitwerk ramen + glassal paneel

| 1. Kitwerk opvulpaneel (terras) | Asbestmateriaal | Zorgvuldig beheren |
| 2. Opvulpaneel (terras) | Asbestmateriaal | Zorgvuldig beheren |
| 5. Kitwerk ramen | Advies | - |

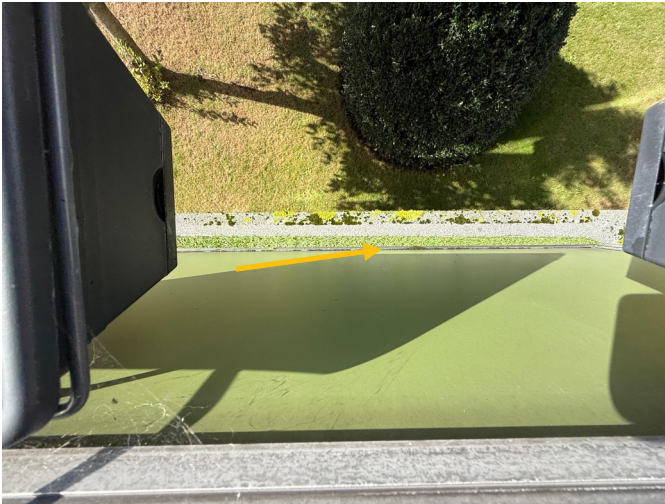
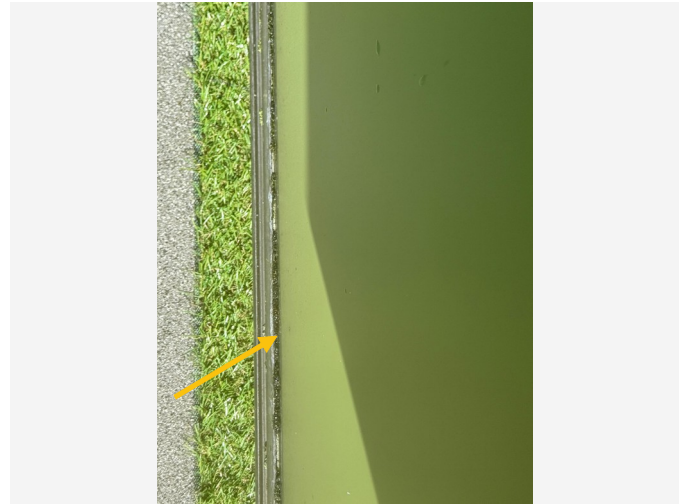
Het asbestmateriaal valt onder de mijlpaal van 2040.

| Eindbeoordeling materiaalrisico | Laag materiaalrisico en/of verlaagde kans op vezelvrijgave |

| Asbestsoort (vezeltype) | Amfibool aanwezig, uitgezonderd crocidoliet |
| Asbestconcentratie | Laag (< 50%) |
| Afschermingsgraad van het gehele materiaal | Enkel randen niet afgeschermd maar geen contact met binnenluchtstromen |
| Toestand van het materiaal | Matig beschadigd, matig verweerd |

| Beschrijving | Kitwerk opvulpaneel (terras) |
| Asbestmateriaal | In-situ afwerkingslagen - Pasta, stopverf, voegsel, stopsel, vulsel, mastiek, kitten, ... |
| Opmerking | <p>In het inspectieprotocol is een monstername van mastiek verplicht om dit te identificeren als niet-asbesthoudend.</p> <p>Echter is er in samenspraak met de eigenaars beslist om geen staalname uit te voeren, dit vanwege de aankomende vervanging van het opvulpaneel.</p> |

- Zorg voor een veilig beheer. Vermijd het beschadigen van het asbestmateriaal. Controleer de toestand jaarlijks op wijzigingen.
- Voer bijkomende staalname(s) uit.

- Eenvoudige handelingen: mag via doe-het-zelf of door werknemer(s) met opleidingsattest eenvoudige handelingen  
Bij het vervangen van het paneel kan de mastiek mee verwijderd worden, door de plaatsers van het nieuw raamwerk.  
Alle werknemer(s) moeten wel beschikken over een opleidingsattest eenvoudige handelingen 8u.  
Het is aangewezen dit materiaal te laten verwijderen door een erkend asbestverwijderaar of iemand met opleidingsattest éénvoudige handelingen.

Het materiaal moet volledig gefixeerd kunnen worden voor de verwijdering.

Als dit materiaal kan verwijderd worden zonder te breken, scheuren, beschadigen... en het asbest gefixeerd is, dan kan dit met eenvoudige handelingen.

Vermijd stofvorming op elk moment van de werken. Het gebruik van sneldraaiende werktuigen (boormachine, slijpschijf, hogedrukreiniger...) is verboden.

Zorg voor gepaste persoonlijke beschermingsmiddelen: minimaal FFP3-mondmasker (EN 149), wegwerpoverall met kap (minimaal Cat III, type 5/6), wegwerphandschoenen en overschoenen of afspoelbaar schoeisel.

Afval:. Een recyclagepark aanvaardt geen niet-hechtgebonden asbestafval. Het niet-hechtgebonden asbestafval dubbel verpakt afvoeren via een geregistreerd asbestinzamelaar (link: OVAM Webloket Registraties) of via een erkende asbestverwijderaar (link: [www.werk.belgie.be](http://www.werk.belgie.be) - Erkenningen).

Oud raamwerk word gerecycleerd , er mogen geen restanten aan het raamwerk achter blijven.

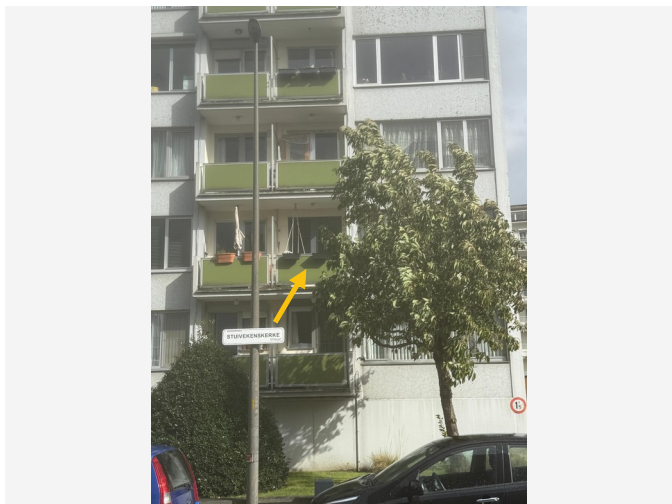
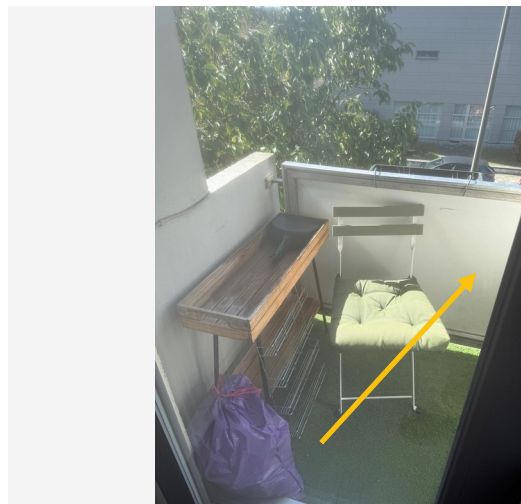
Het asbestmateriaal valt onder de mijlpaal van 2040.

| Eindbeoordeling materiaalrisico | Laag materiaalrisico en/of verlaagde kans op vezelvrijgave |

| Asbestsoort (vezeltype) | Crocidoliet aanwezig |
| Asbestconcentratie | Laag (< 50%) |
| Afschermingsgraad van het gehele materiaal | Geheel of deels vrij aan de buitenlucht |
| Toestand van het materiaal | Licht beschadigd, licht verweerd. Intact calciumsilicaatmateriaal of categorie III 'gebondenheid' |

| Beschrijving | Opvulpaneel (terras) |
| Asbestmateriaal | Plaat, paneel, tablet - Geëmailleerd, type Glasal |
| Opmerking | In samenspraak met de eigenaars is er beslist geen staal te nemen van de verdachte toepassing, dit aangezien de panelen zullen worden vervangen bij een aankomende renovatie. |

- Zorg voor een veilig beheer. Vermijd het beschadigen van het asbestmateriaal. Controleer de toestand jaarlijks op wijzigingen.
- Voer bijkomende staalname(s) uit.

- Eenvoudige handelingen: mag via doe-het-zelf of door werknemer(s) met opleidingsattest eenvoudige handelingen  
Als dit materiaal verwijderd kan worden zonder het te breken, te beschadigen... , dan mag met dit met eenvoudige handelingen. Vermijd stofvorming en stofverspreiding op elk moment van de werken. Bevochtig of fixeert het materiaal.

Het gebruik van sneldraaiende werktuigen (boormachine, slijpschijf, hogedrukreiniger...) is verboden.

Zorg voor gepaste persoonlijke beschermingsmiddelen: minimaal FFP3-mondmasker (EN 149), wegwerpovertrek met kap (minimaal Cat III, type 5/6), wegwerphandschoenen en overschoenen of afspoelbaar schoeisel

Afval: particulieren kunnen dit verpakt aanbieden bij hun recyclagepark (raadpleeg de voorwaarden van uw

recyclagepark). Bij verwijdering door een aannemer of erkend asbestverwijderaar staat die normaal zelf in voor de correcte afvoer van het afval.

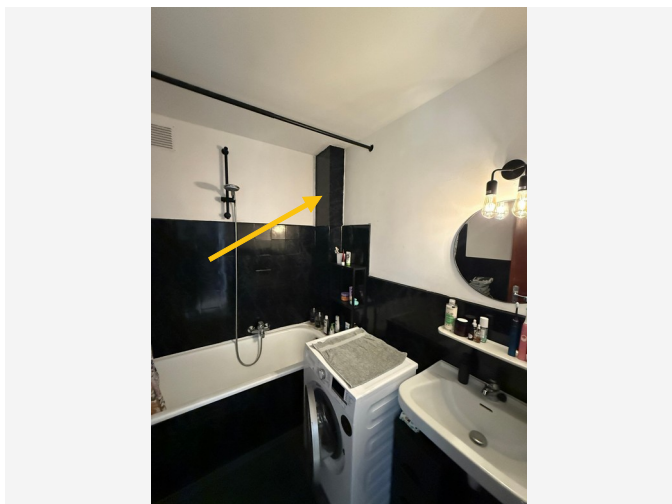
Vrije foto

Technische koker kan mogelijks asbesthoudende afvoerbuizen bevatten. De koker is afgesloten met een geschroefde plaat en valt niet onder het 'niet-destructief onderzoek'. Bij renovatie van het gebouw is een bijkomend onderzoek aan te raden

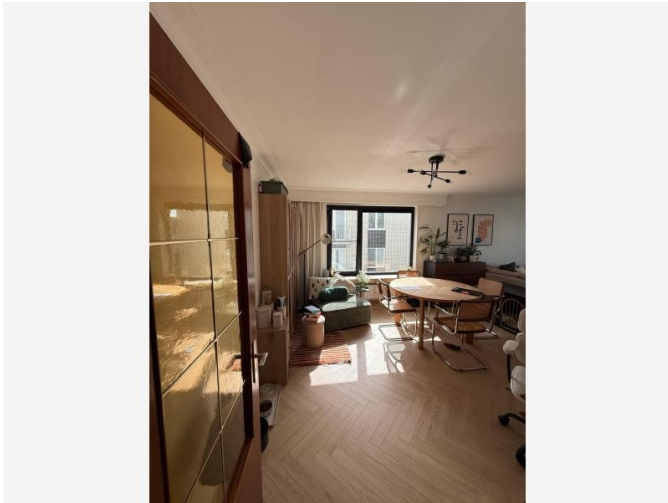
Vrije foto

Oude parket/ laminaatvloeren kunnen mogelijk verlijmd zijn met asbesthoudende materialen.

Onder de huidige vloeren kunnen nog restanten aanwezig zijn van oude vloeren.

Bij verwijdering kan verder destructief of aanvullend onderzoek hierover uitsluitel geven.

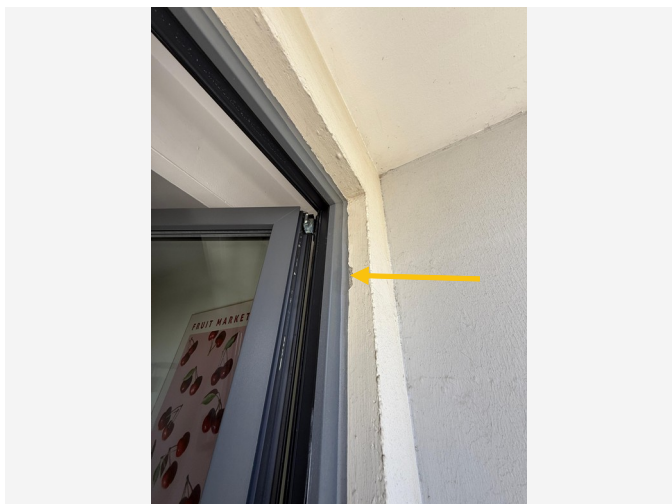
Vrije foto

De ramen zijn allemaal vervangen, het kitwerk is gecontroleerd en niet verdacht. Zacht en elastisch.

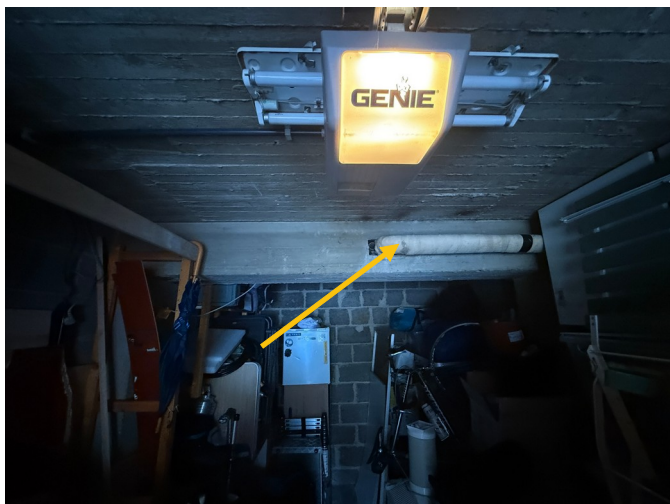
Vrije foto

In de garage is er een mogelijks verdachte toepassing (leidingisolatie) aanwezig, deze toepassing behoort toe aan de "gemeenschappelijke delen" van het gebouw en zal worden bemonsterd en geïnventariseerd in het attest van de gemeenschappelijke delen.

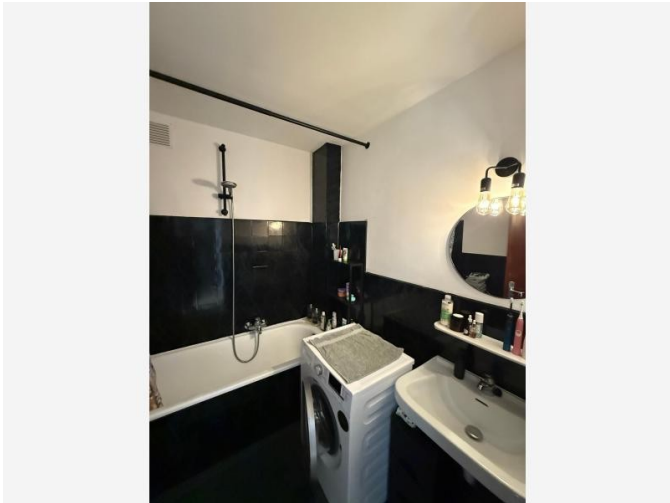
Vrije foto

Oude wandtegels kunnen mogelijk verlijmd zijn met asbesthoudende materialen.  
Onder de huidige tegels kunnen nog restanten aanwezig zijn van oude tegels.  
Bij verwijdering kan verder destructief of aanvullend onderzoek hierover uitsluitel geven.

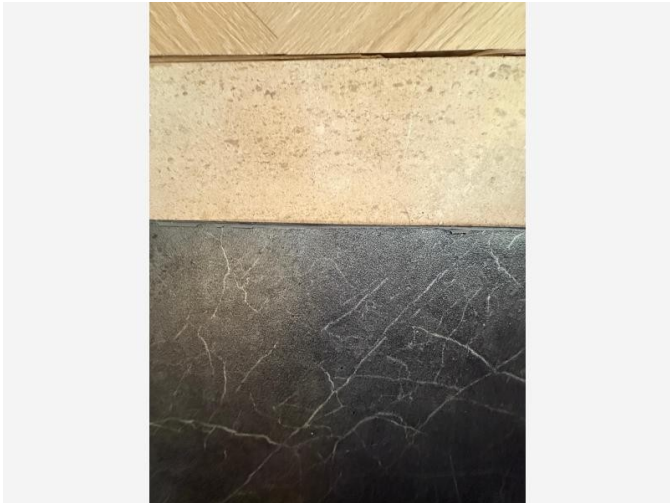
Vrije foto

Vinylzeilen kunnen mogelijk verlijmd zijn met asbesthoudende materialen.

Onder de huidige vloeren kunnen nog restanten aanwezig zijn van oude vloeren.

Bij verwijdering kan verder destructief of aanvullend onderzoek hierover uitsluitel geven.

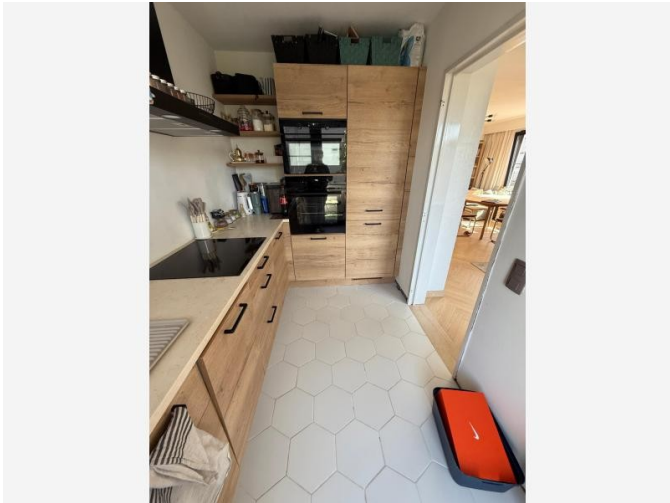
Vrije foto

Oude tegels/ vloeren kunnen mogelijk verlijmd zijn met asbesthoudende materialen.

Onder de huidige vloeren kunnen nog restanten aanwezig zijn van oude vloeren.

Bij verwijdering kan verder destructief of aanvullend onderzoek hierover uitsluitel geven.

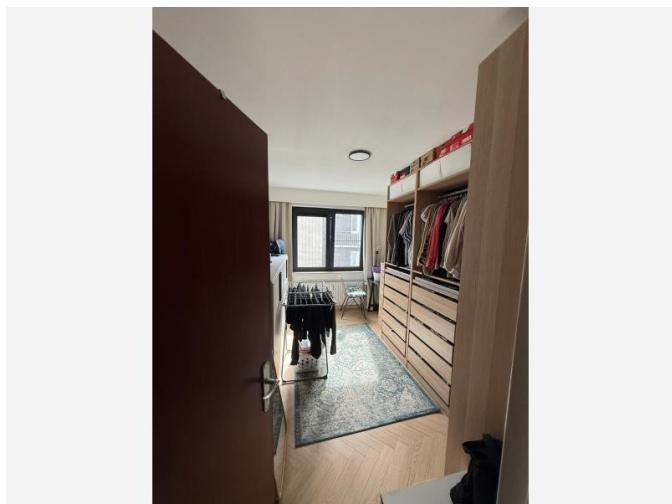
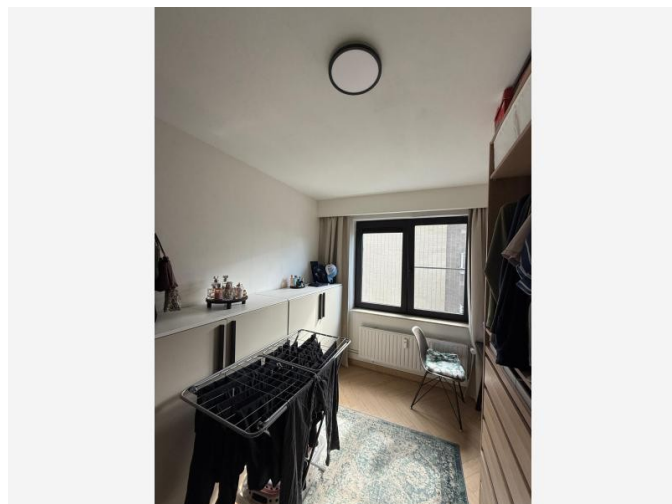
## Fiche 10: Pleisterwerk plafond

Geen asbest

| # | Type | Referentie | Resultaat |
|---|---|---|---|
| 10.1 | Mengmonster | MM02 | Geen asbest |

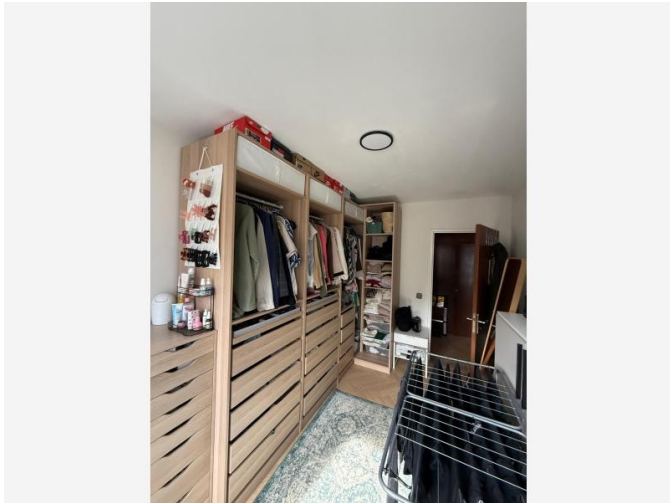
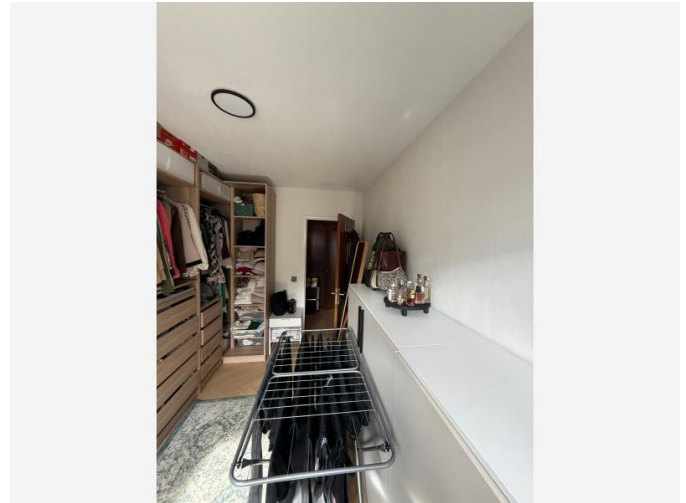
## Fiche 11: Pleisterwerk wand

Geen asbest

| # | Type | Referentie | Resultaat |
|---|---|---|---|
| 11.1 | Mengmonster | MM01 | Geen asbest |
