# Asbestinventarisatetest

Brederodestraat 184/C153, 2018 Antwerpen

Attestnummer : **20260724-000209.000**

Uitgegeven op : **24.07.2026**

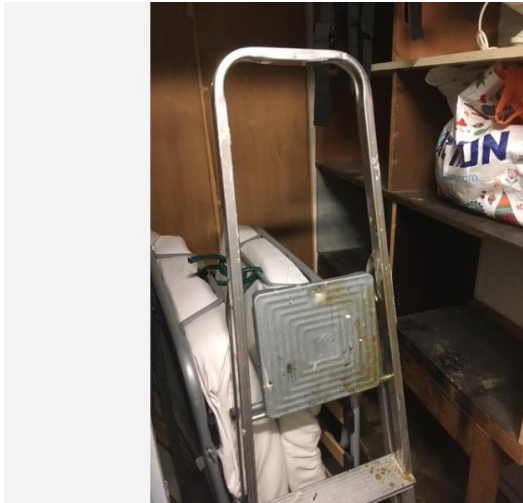
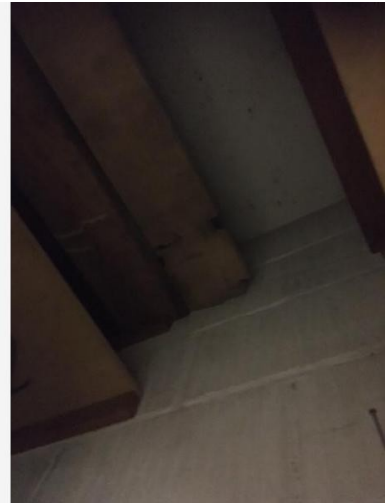
Kelder is afgewerkt met bakstenen en betonplaten. Er zijn geen asbestverdachte materialen aanwezig.

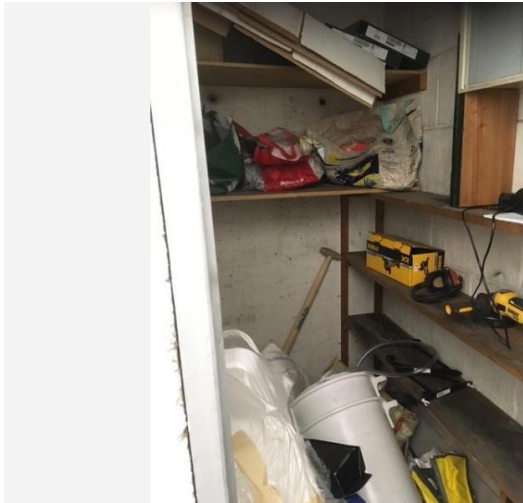
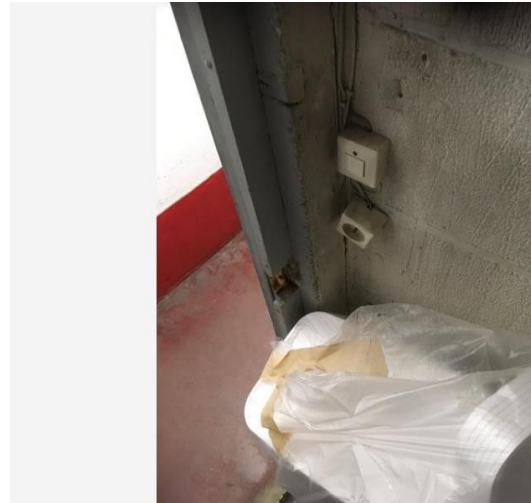
Kelder is afgewerkt met bakstenen en betonplaten. Er zijn geen asbestverdachte materialen aanwezig.

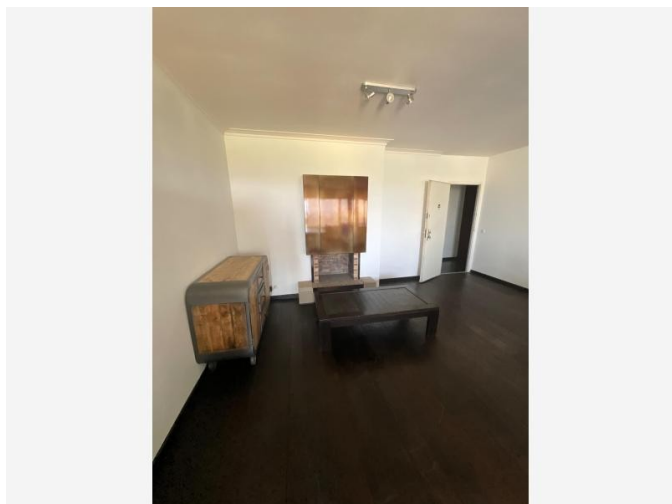
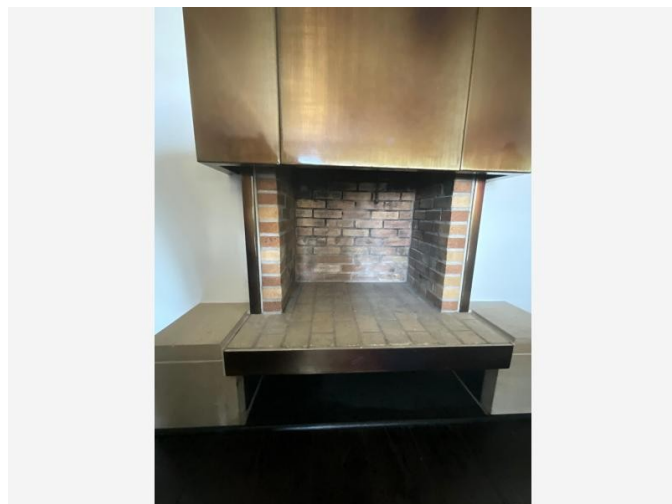
In de woonkamer staat er nog een open haard. In de schacht kunnen eventueel asbestverdachte materialen gebruikt zijn.

Aanvullend/destructief onderzoek kan hierover uitsluitsel geven en wordt dan me opgenomen in het attest van de gemene delen.

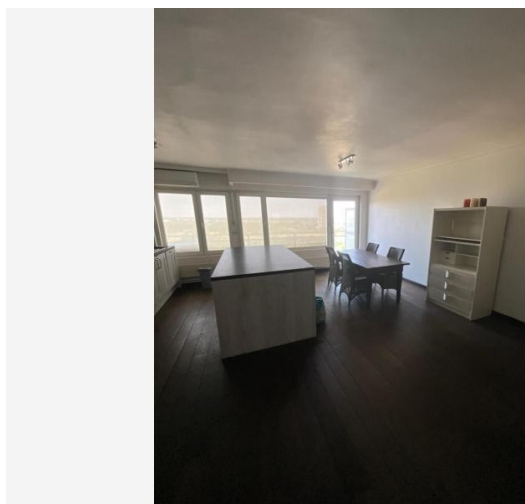
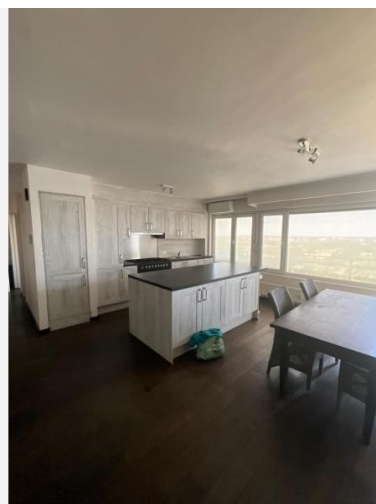
## Fiche 4: Oude ondervloeren / oude lijmlagen (mogelijk)

Oude tegels/ vloeren kunnen mogelijk verlijmd zijn met asbesthoudende materialen.

Onder de huidige vloeren kunnen nog restanten aanwezig zijn van oude asbestverdachte vloeren of lijmlagen aanwezig zijn. Destructief of aanvullend onderzoek kan hierover uitsluitsel geven.

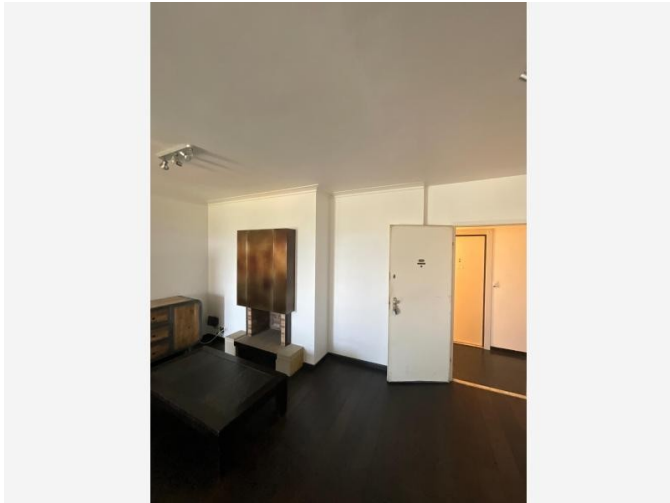
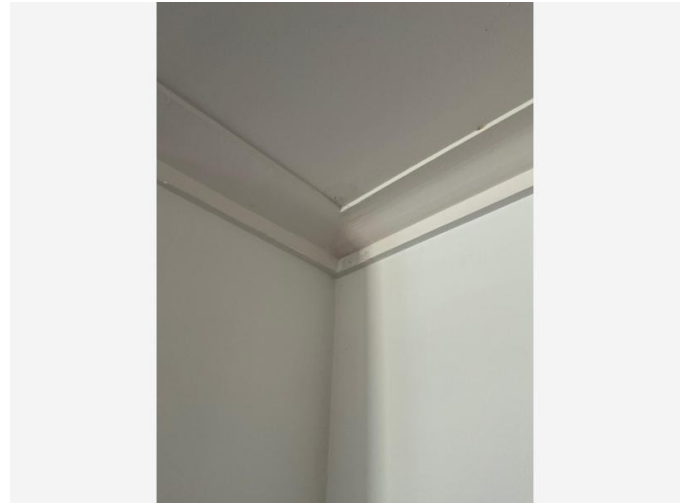
## Fiche 5: Woonkamer sierlijsten

Geen asbest

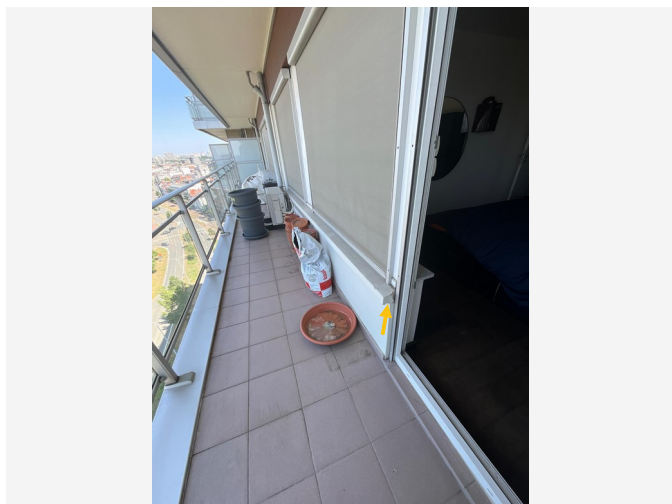
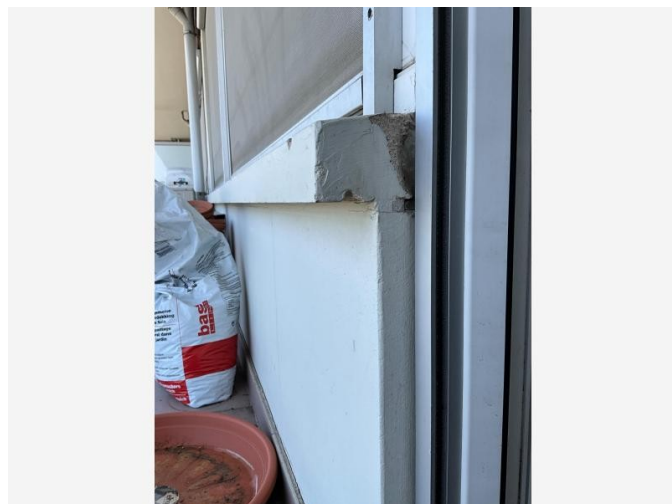
## Fiche 6: Terras vensterbank

Geen asbest

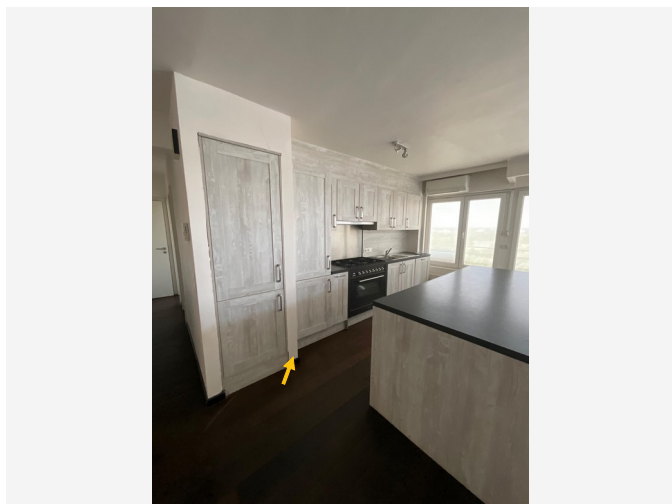
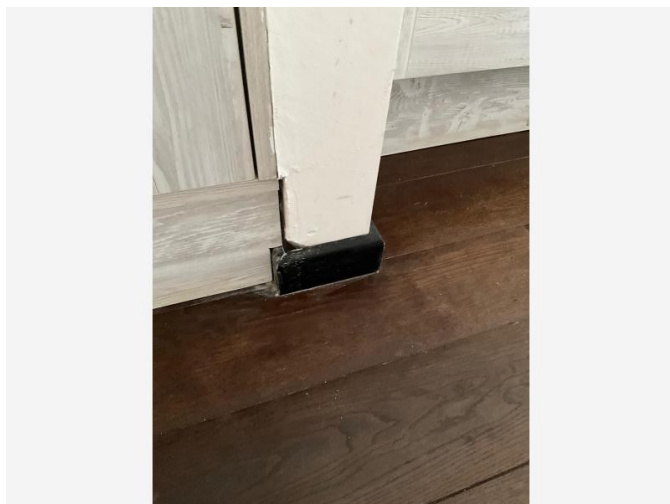
## Fiche 7: Pleisterwerk wanden

Geen asbest

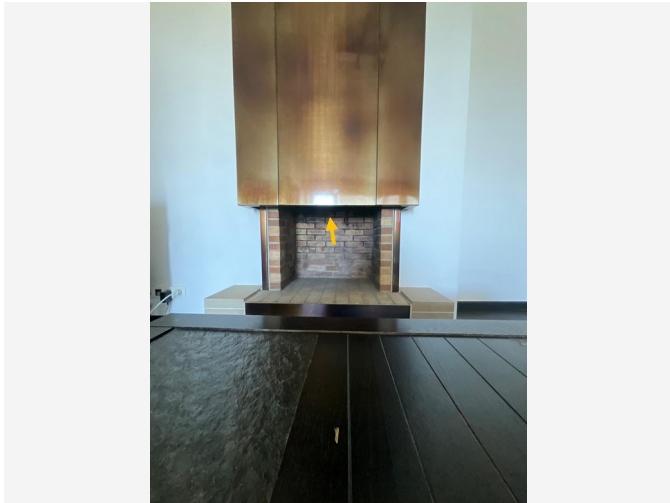
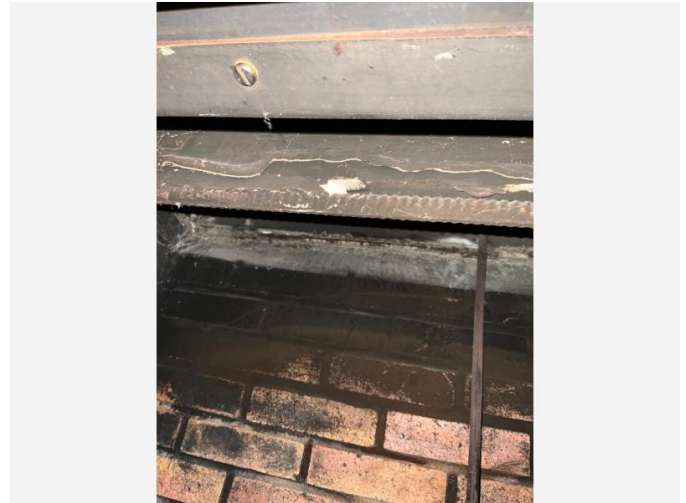
## Fiche 8: Woonkamer schouw plaat

Geen asbest

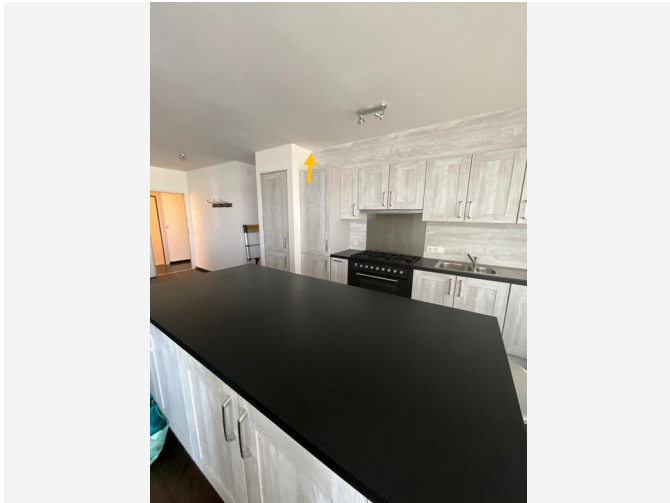
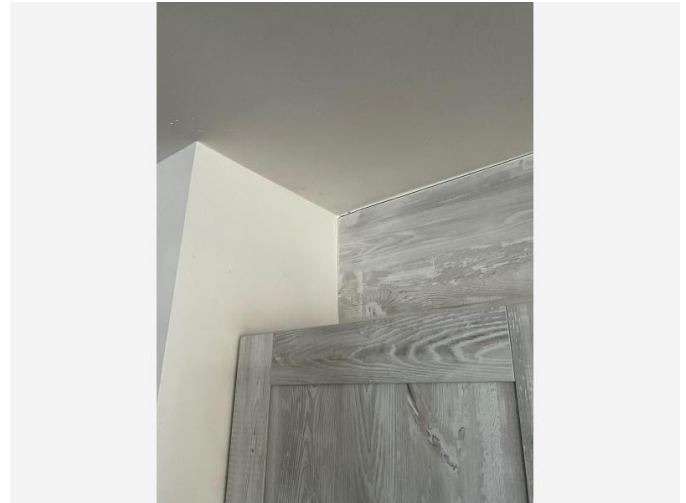
## Fiche 9: Pleisterwerk plafond

Geen asbest

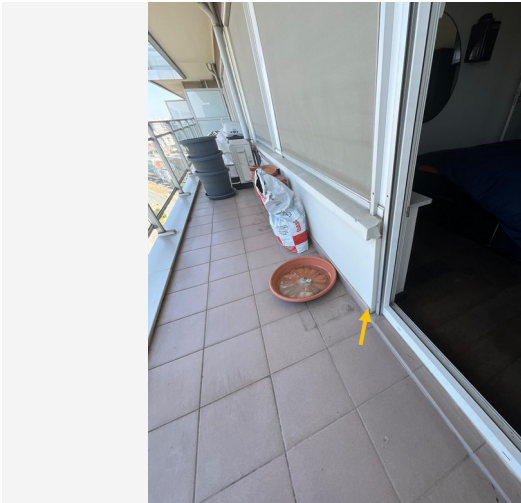
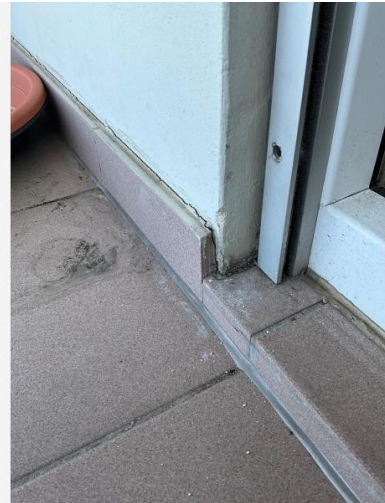
## Fiche 10: Terras crepi

Geen asbest

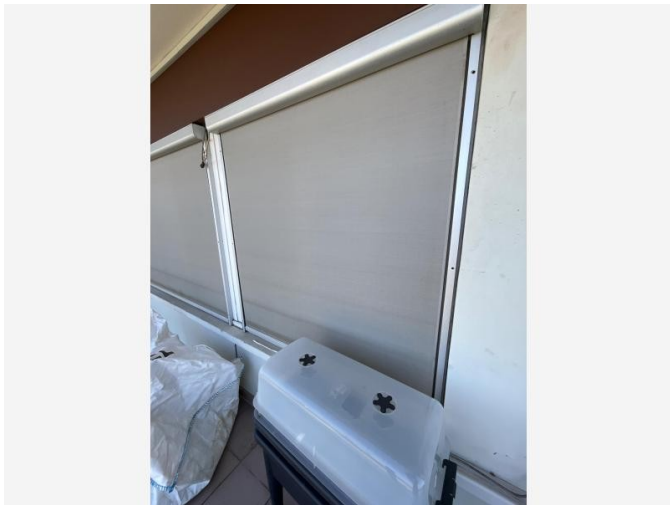
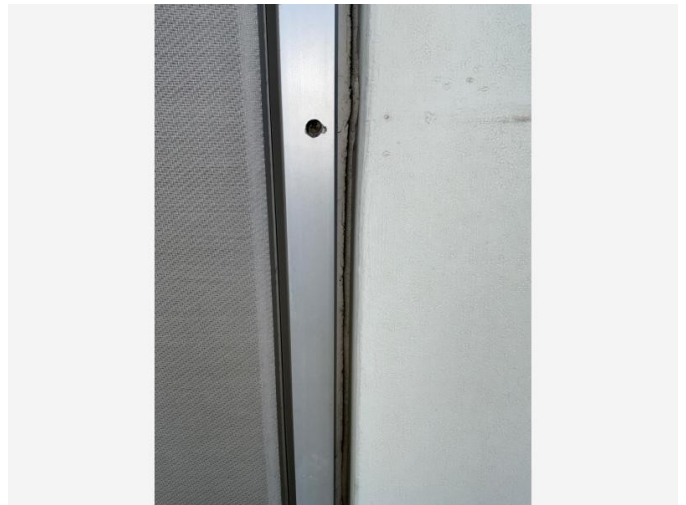
### Fiche 11: Appartement mastieken/ kitwerken

| Beschrijving | Notitie | Terug te vinden op plannen |
|---|---|---|
| Fiche 11: Appartement mastieken/ kitwerken | De ramen zijn afgewerkt met een flexibele kit, deze is niet asbestverdacht. | - |
