# Asbestinventarisatetest

Brugstraat 16/202, 2060 Antwerpen

Attestnummer : **20260818-000101.000**

**Asbestveilig** (maar mogelijk niet asbestvrij)

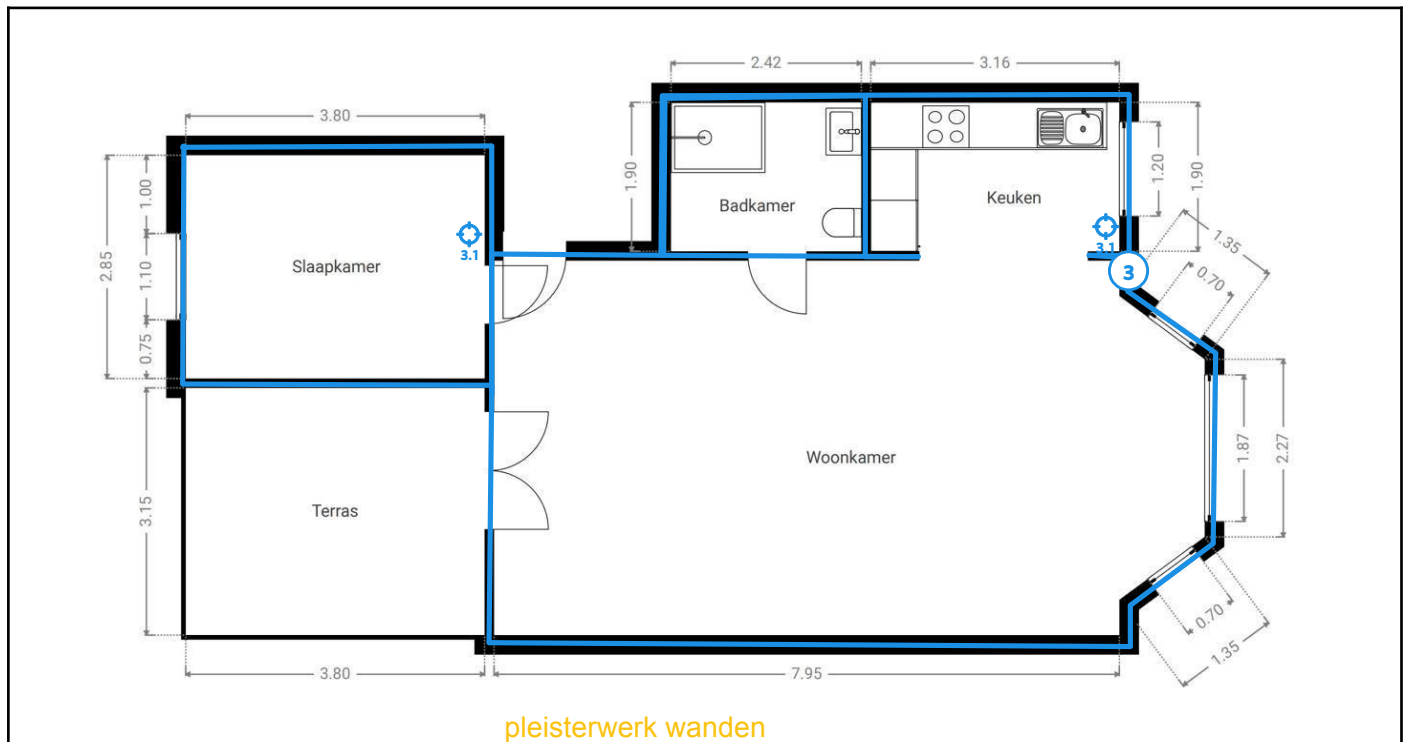
## Plan 1.1: V+2 pleisterwerk wanden

| Beschrijving | Type | Actie |
|---|---|---|
| 3. Pleisterwerk wanden | Geen asbest | - |
| 3.1 Code: MM01 | Mengmonster | - |

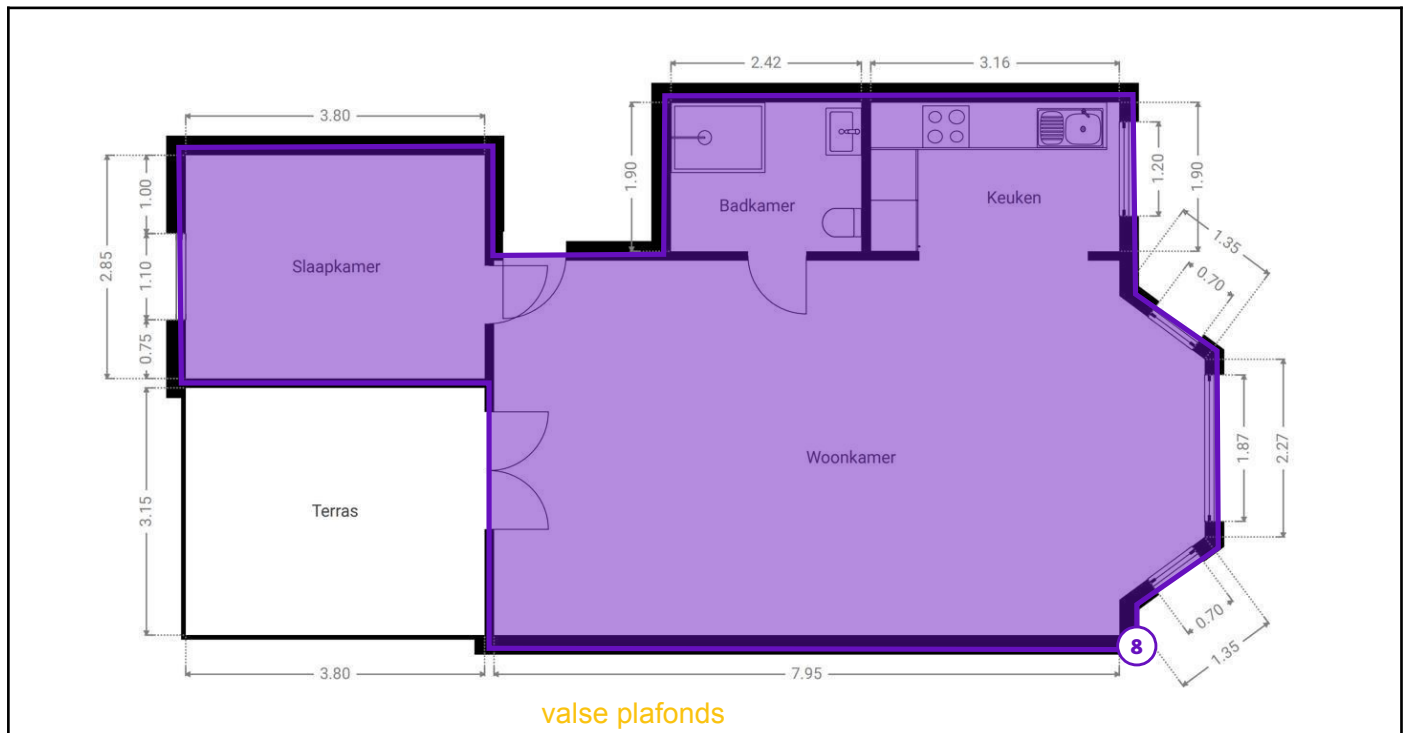
## Plan 1.2: V+2 valse plafonds

| Beschrijving | Type | Actie |
|---|---|---|
| 8. Valse plafonds met (mogelijks) achterliggend pleisterwerk | Overige ruimte of materiaal | - |

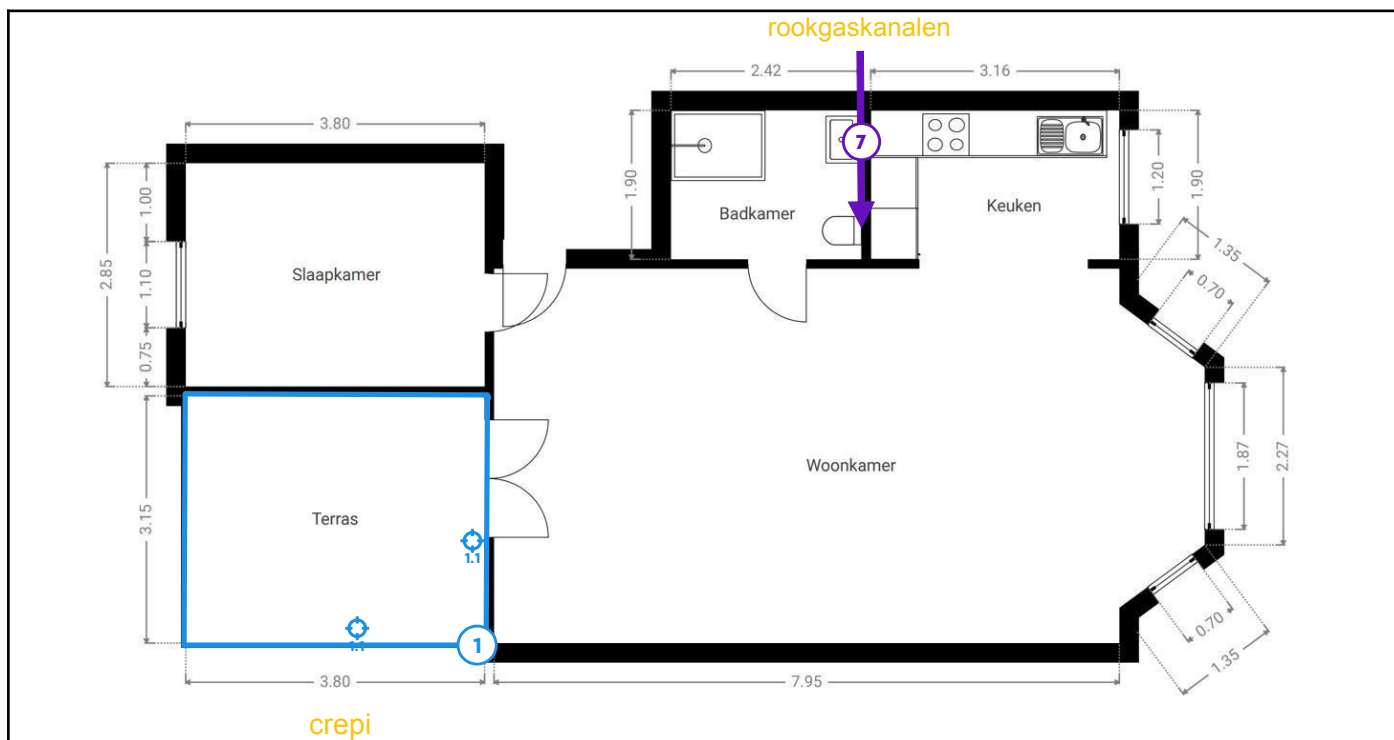
## Plan 1.3: V+2 terras crepi + rookgaskanalen

| Beschrijving | Type | Actie |
|---|---|---|
| 1. Terras crepi | Geen asbest | - |
| 1.1 Code: MM02 | Mengmonster | - |
| 7. Materialen aan de rookgaskanalen | Overige ruimte of materiaal | - |

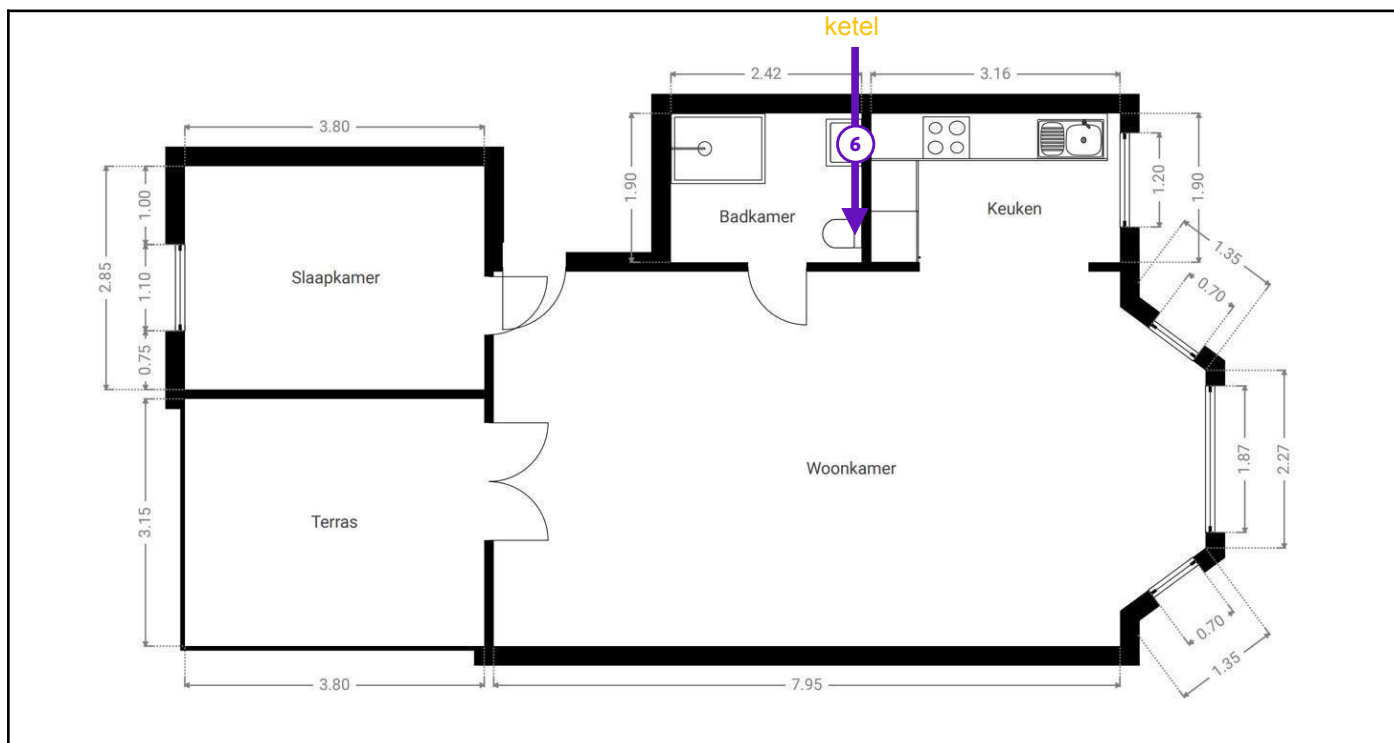
## Plan 1.4: V+2 ketel

| Beschrijving | Type | Actie |
|---|---|---|
| 6. Materialen aan de stookketel | Overige ruimte of materiaal | - |

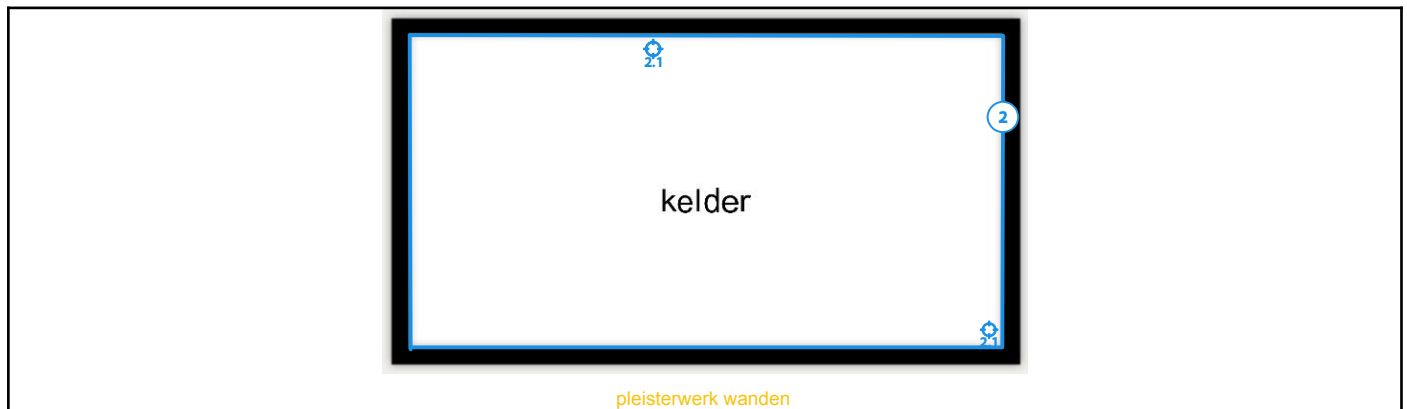
## Plan 2.1: V-1 pleisterwerk wanden

| Beschrijving | Type | Actie |
|---|---|---|
| 2. V-1 pleisterwerk wanden | Geen asbest | - |
| 2.1 Code: MM04 | Mengmonster | - |

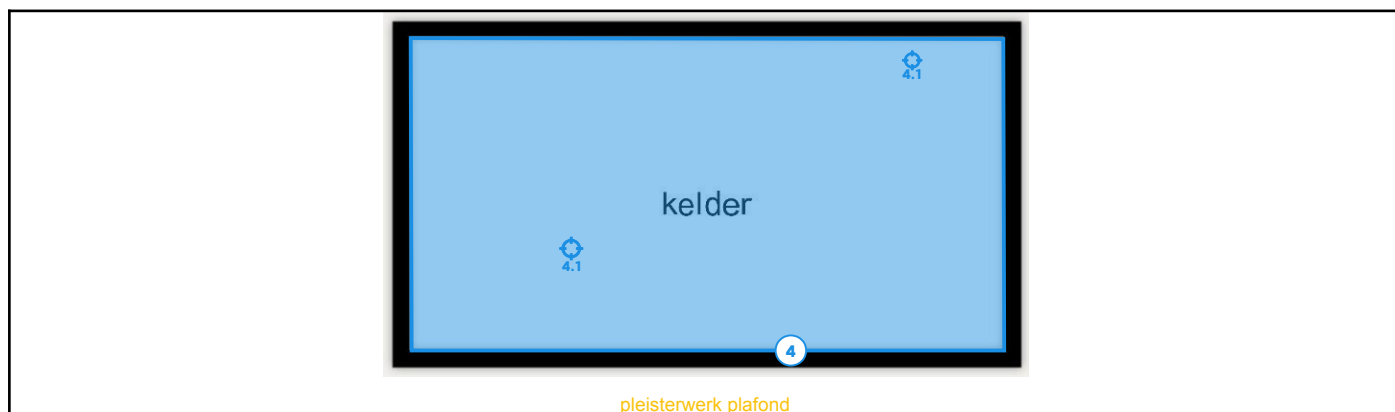
## Plan 2.2: V-1 pleisterwerk plafond

| Beschrijving | Type | Actie |
|---|---|---|
| 4. V-1 pleisterwerk plafond | Geen asbest | - |
| 4.1 Code: MM03 | Mengmonster | - |

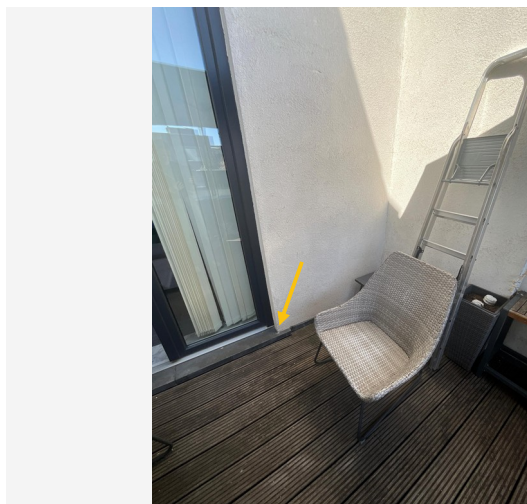
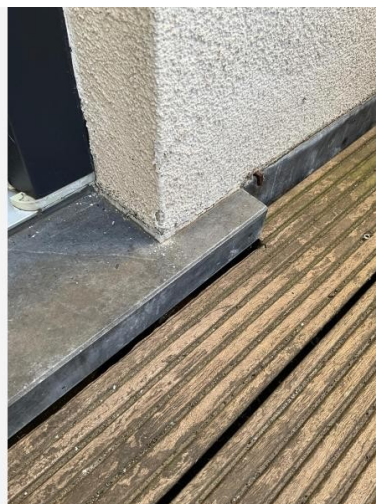
## Fiche 1: Terras crepi

Geen asbest

| # | Type | Referentie | Resultaat |
|---|---|---|---|
| 1.1 | Mengmonster | MM02 | Geen asbest |

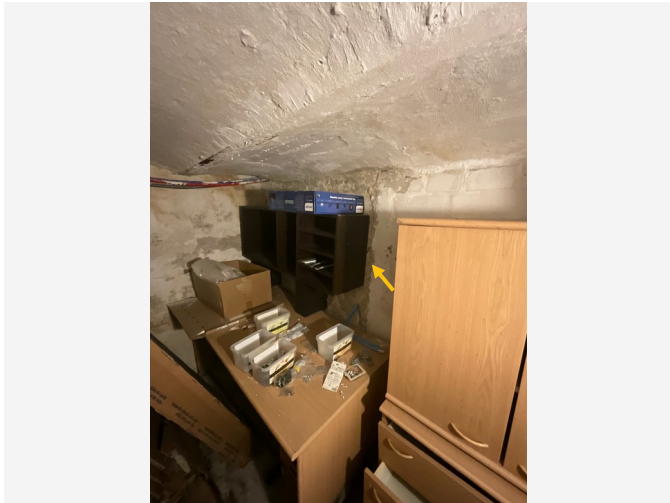
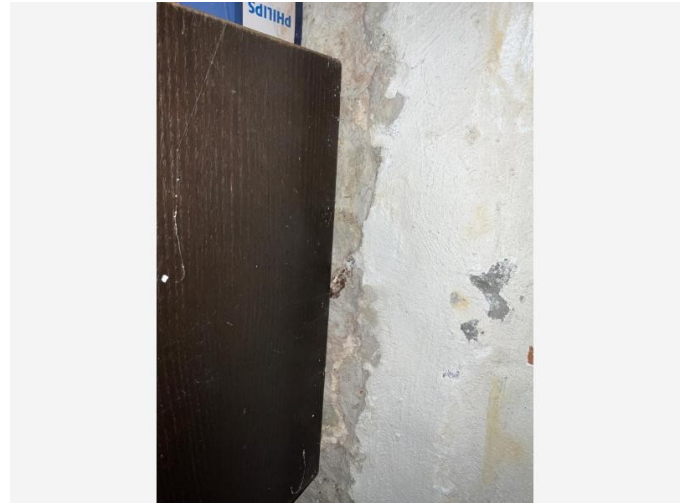
## Fiche 2: V-1 pleisterwerk wanden

Geen asbest

| # | Type | Referentie | Resultaat |
|---|---|---|---|
| 2.1 | Mengmonster | MM04 | Geen asbest |

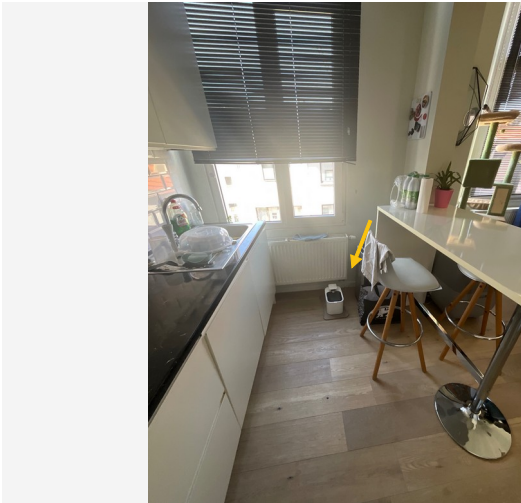
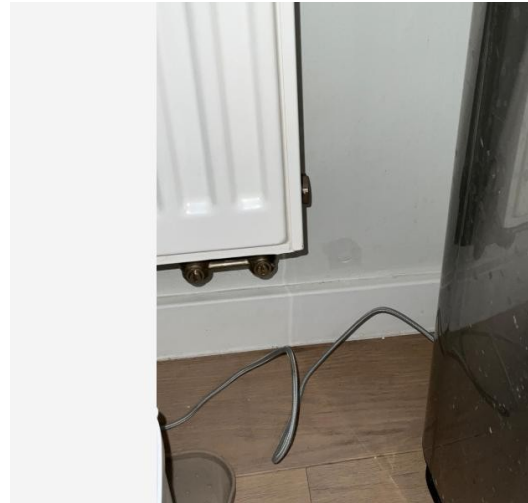
## Fiche 3: Pleisterwerk wanden

Geen asbest

| # | Type | Referentie | Resultaat |
|---|---|---|---|
| 3.1 | Mengmonster | MM01 | Geen asbest |

| Opmerking | Er is geen traphal en in de kast van de ketel is geen pleisterwerk aanwezig. |

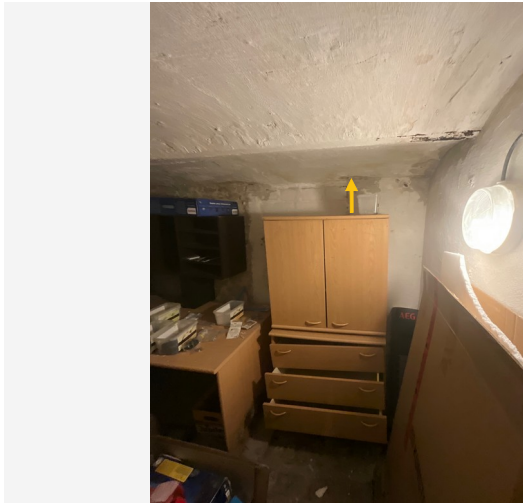
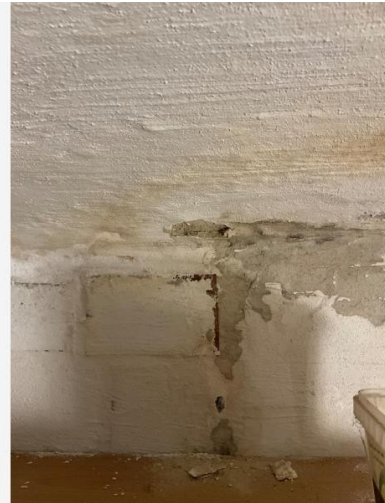
## Fiche 4: V-1 pleisterwerk plafond

Geen asbest

| # | Type | Referentie | Resultaat |
|---|---|---|---|
| 4.1 | Mengmonster | MM03 | Geen asbest |

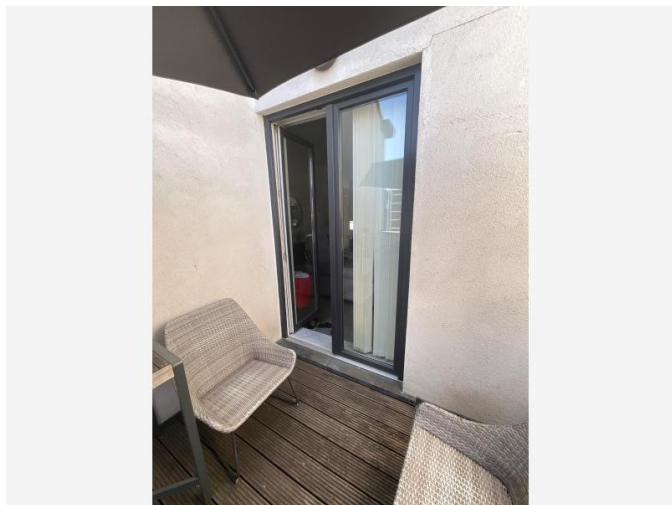
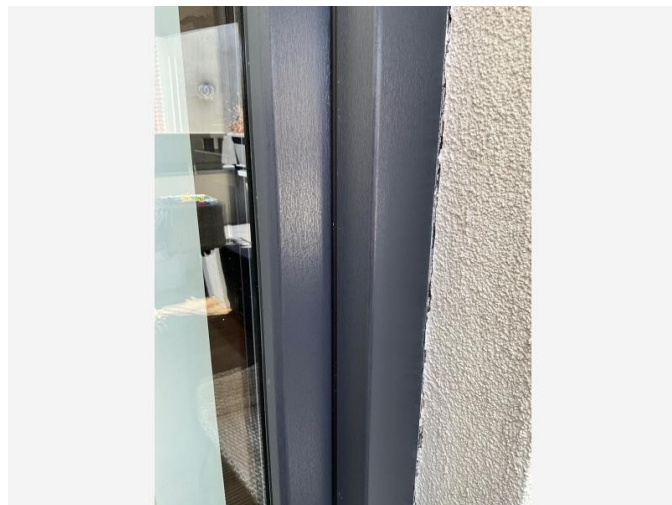
### Fiche 5: Mastieken/kitwerk

| Beschrijving | Notitie | Terug te vinden op plannen |
|---|---|---|
| Fiche 5: Mastieken/kitwerk | De ramen zijn afgewerkt met een zwarte, flexibele, silicone kit. Deze is niet asbestverdacht. | - |

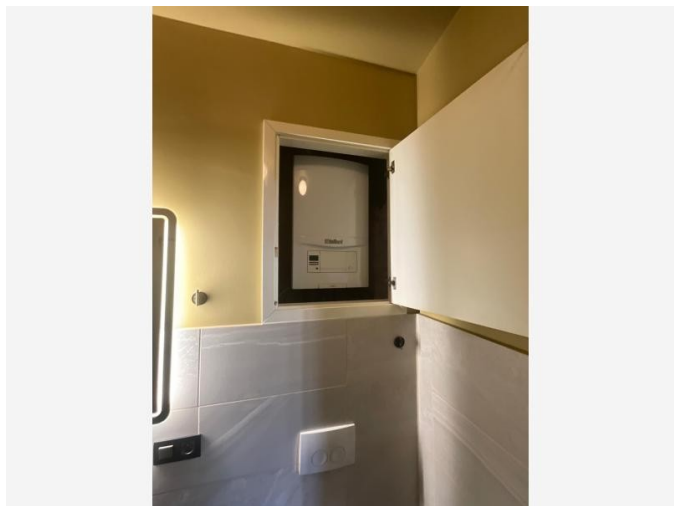
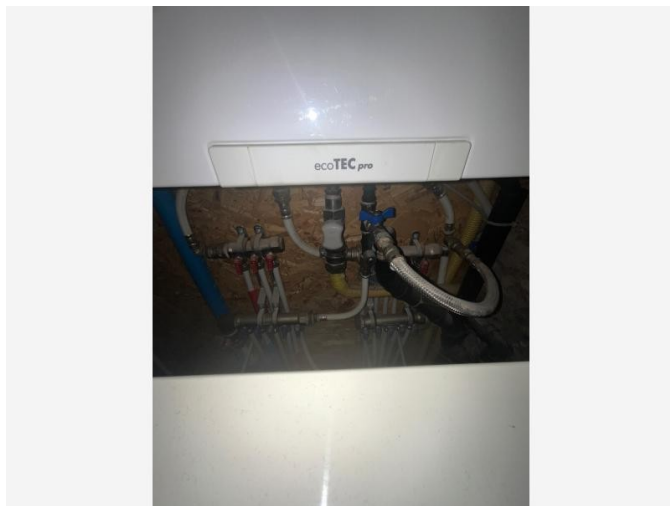
## Fiche 6: Materialen aan de stookketel

| Beschrijving | Notitie | Terug te vinden op plannen |
|---|---|---|
| Fiche 6: Materialen aan de stookketel | Recente ketel, deze is niet asbestverdacht. | Plan 1.4: V+2 ketel |

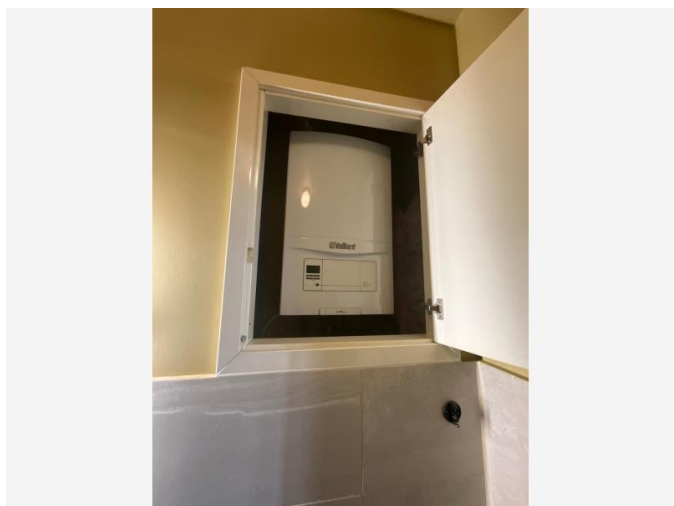
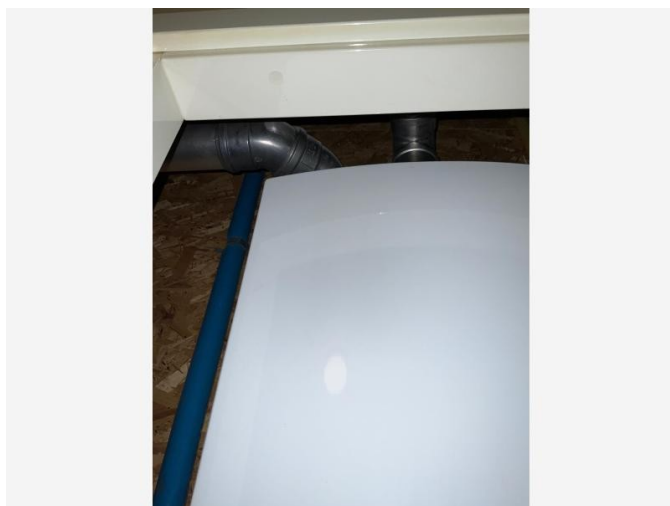
## Fiche 7: Materialen aan de rookgaskanalen

| Beschrijving | Notitie | Terug te vinden op plannen |
|---|---|---|
| Fiche 7: Materialen aan de rookgaskanalen | De buizen aan de bovenkant van de ketel zijn RVS. In de schacht kunnen mogelijks nog asbestverdachte materialen gebruikt zijn. Dit zal mee opgenomen worden in het attest van de gemene delen. Destructief onderzoek kan hierover uitsluitsel geven. | Plan 1.3: V+2 terras crepi + rookgaskanalen |

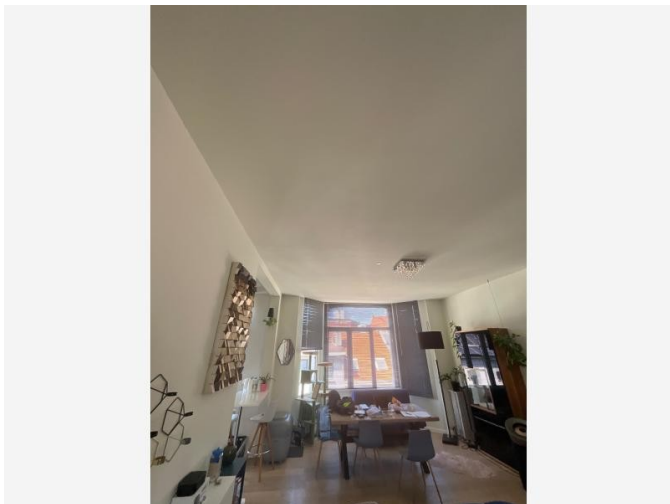
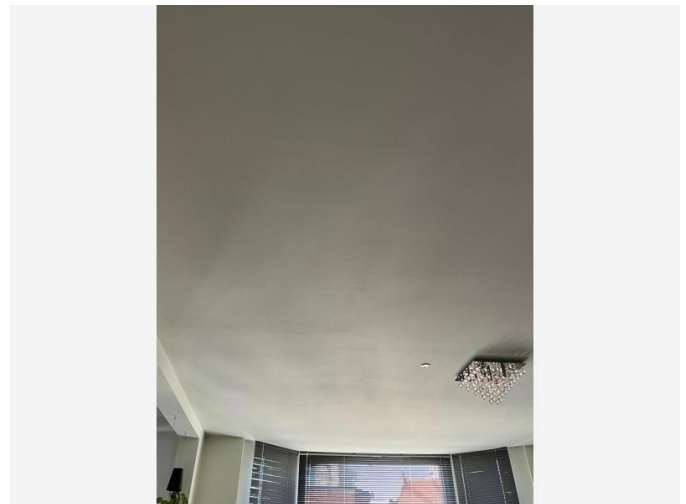
### Fiche 8: Valse plafonds met (mogelijks) achterliggend pleisterwerk

| Beschrijving | Notitie | Terug te vinden op plannen |
|---|---|---|
| Fiche 8: Valse plafonds met (mogelijks) achterliggend pleisterwerk | De plafonds zijn afgewerkt met gipskartonplaat, onderliggend kan nog oud pleisterwerk aanwezig zijn. Verder destructief of aanvullend onderzoek hierover uitsluitel geven. | Plan 1.2: V+2 valse plafonds |
