# Asbestinventarisatetest

Dascottelei 11/402, 2100 Antwerpen

Attestnummer : **20260525-000081.000**

Uitgegeven op : **25.05.2026**

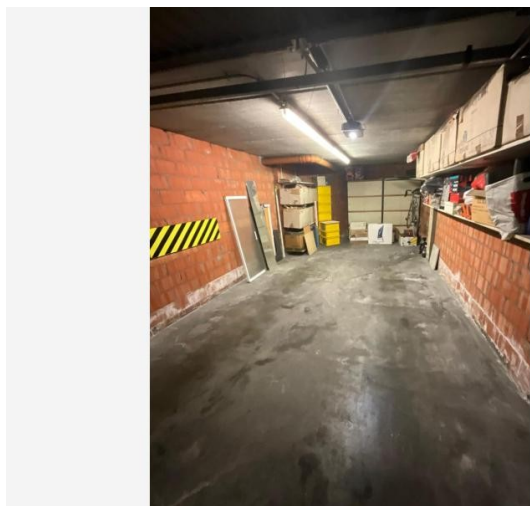
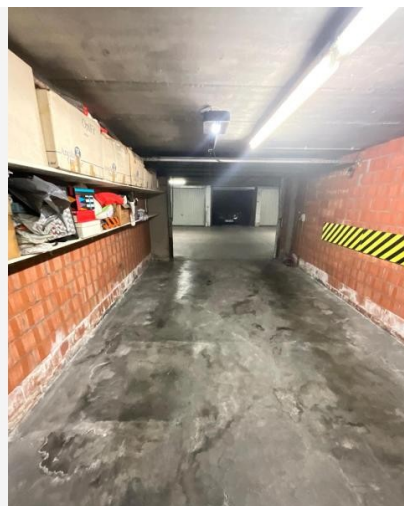
Garagebox geen pleisterwerk, ketel, rookgaskanalen, mastieken, verder geen asbestverdachte materialen in de box aanwezig.

| Basis voor advies | De asbestdeskundige beoordeelt het materiaal als niet-asbestverdacht. |

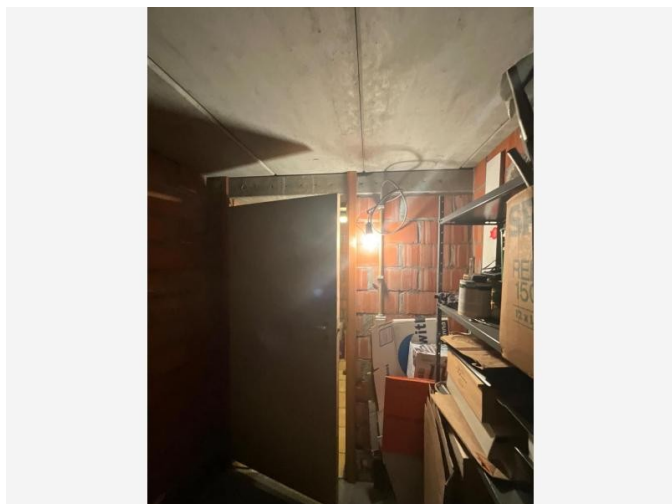
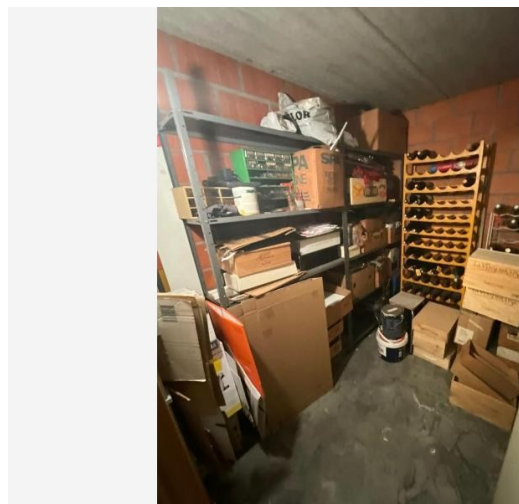
Kelderberging geen pleisterwerk, ketel, rookgaskanalen, mastieken, verder geen asbestverdachte materialen in de box aanwezig.

| Basis voor advies | De asbestdeskundige beoordeelt het materiaal als niet-asbestverdacht. |

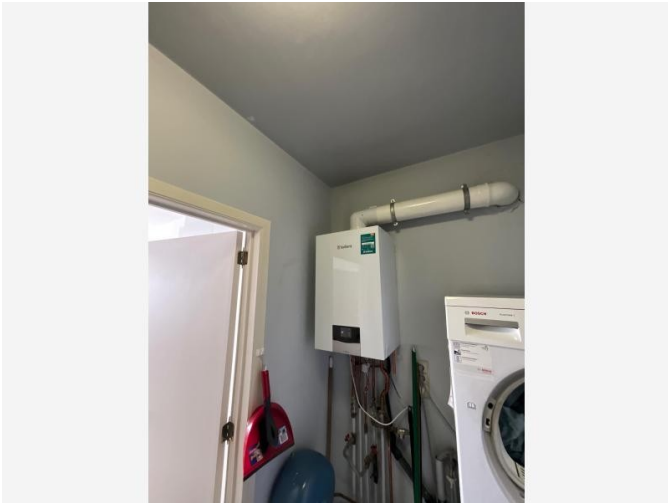
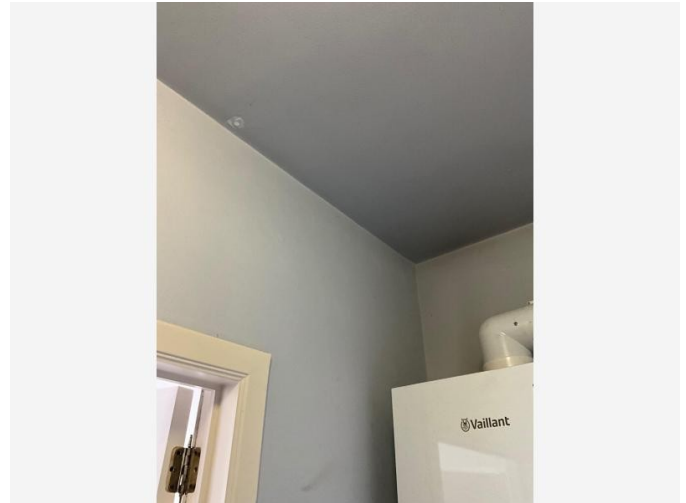
## Fiche 3: Apartment pleisterwerk plafond

Geen asbest

| # | Type | Referentie | Resultaat |
|---|---|---|---|
| 3.1 | Mengmonster | MM02 | Geen asbest |

| Beschrijving | Appartement pleisterwerk plafond |
| Gebondenheid op basis van bindmiddel | Niet-hechtgebonden |
| Opmerking | Geen traphal aanwezig in het inspectiegebied. |

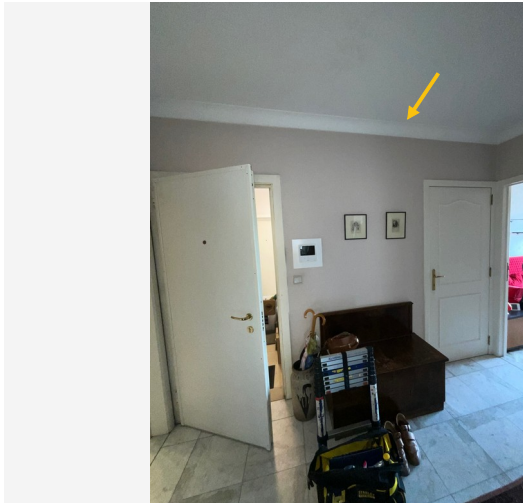
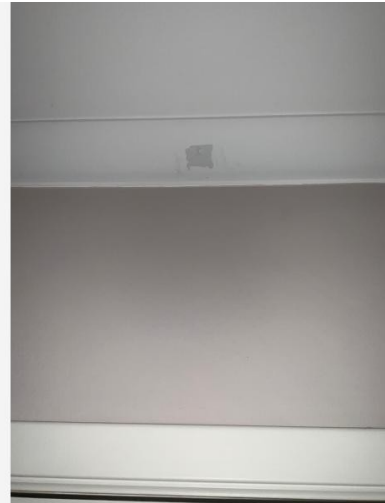
## Fiche 5: Inkomhal/ woonkamer sierlijst

Geen asbest

| # | Type | Referentie | Resultaat |
|---|---|---|---|
| 5.1 | Puntmonster | Mmo3 | Geen asbest |

| Beschrijving | Inkomhal/ woonkamer sierlijst |
| Gebondenheid op basis van bindmiddel | Niet-hechtgebonden |

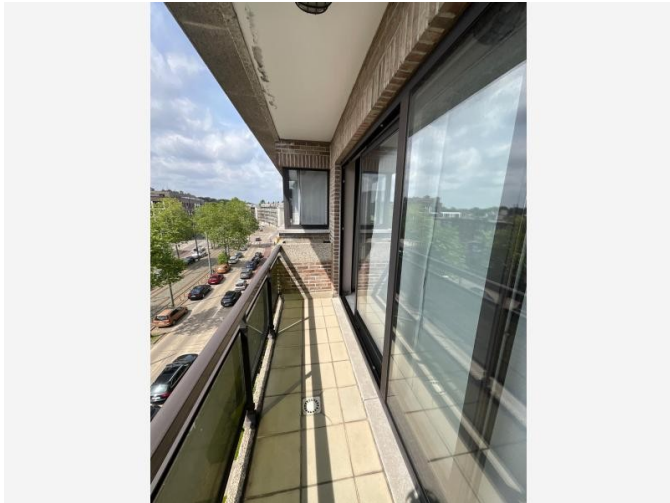
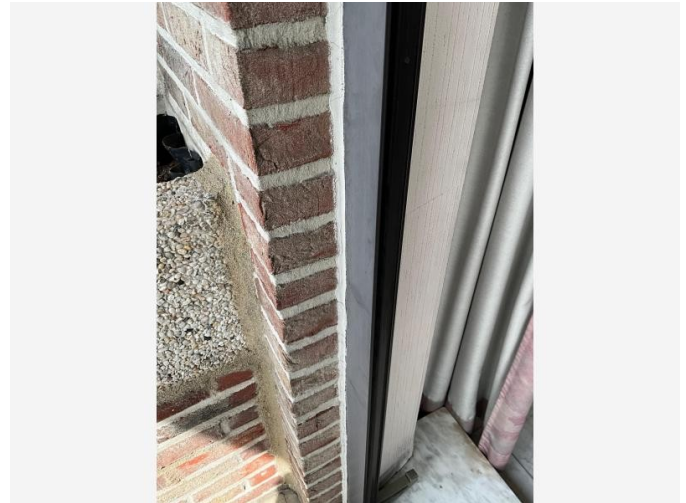
## Fiche 6: Appartement mastieken tussen muur/ profiel

Geen asbest

| # | Type | Referentie | Resultaat |
|---|---|---|---|
| 6.1 | Puntmonster | Mmo4 | Geen asbest |

| Beschrijving | Appartement mastieken tussen muur/ profiel |
| Gebondenheid op basis van bindmiddel | Hecht |

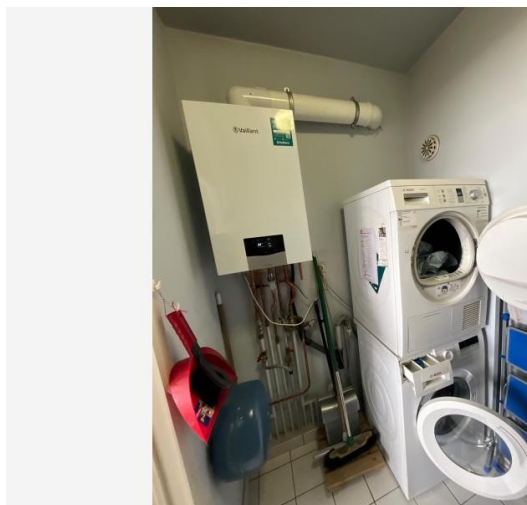
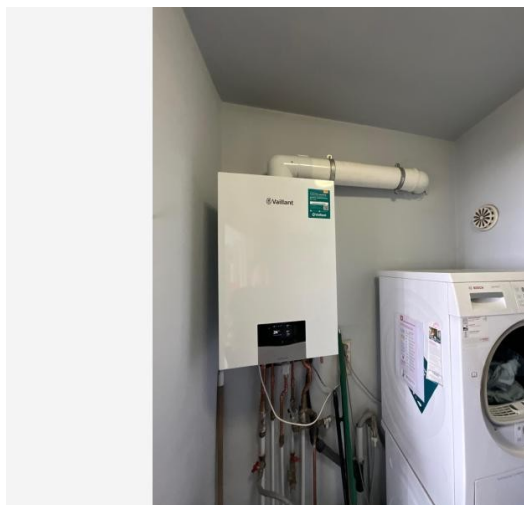
### Fiche 7: Berging materialen rookgaskanalen

| Beschrijving | Notitie | Terug te vinden op plannen |
|---|---|---|
| Fiche 7: Berging materialen rookgaskanalen | <p>In het appartement is de ketel aangesloten met een pvc buis op de technische schacht.</p> <p>De buis in het appartement is niet asbestverdacht, het zou steeds nog kunnen dat er in de technische schacht andere materialen zijn gebruikt. Dit kan uitgesloten worden via aanvullend onderzoek bij opmaak van de gemene delen.</p> | Plan 1.5: Berging ketel/ rookgaskanaal |

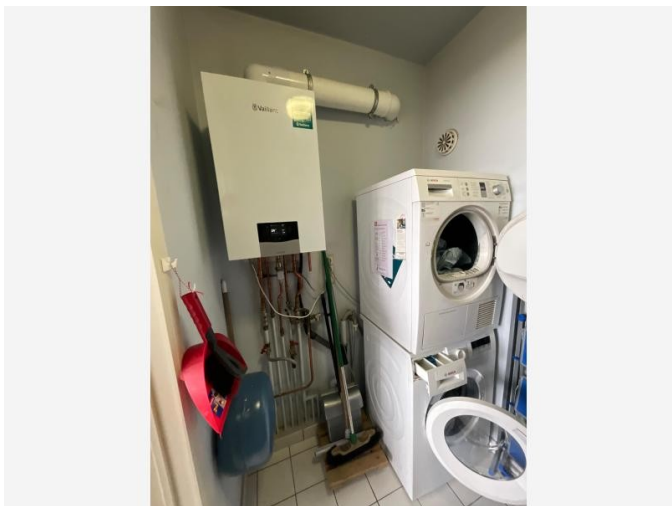
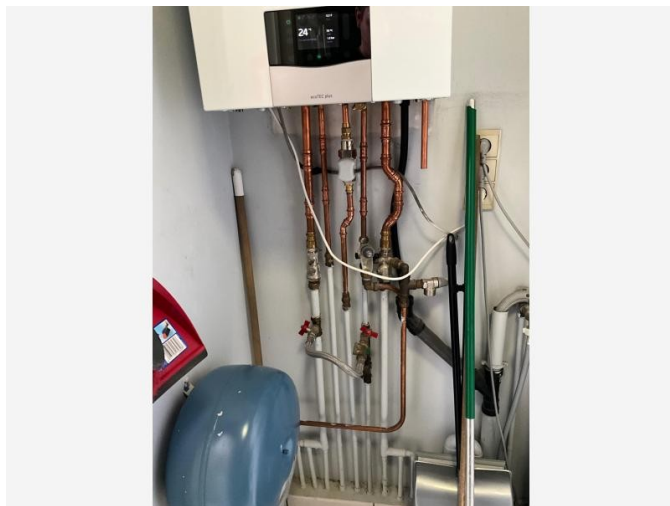
## Fiche 8: Appartement materialen aan de stookketel

| Beschrijving | Notitie | Terug te vinden op plannen |
|---|---|---|
| Fiche 8: Appartement materialen aan de stookketel | Recente ketel, geen asbestverdachte materialen aanwezig. | Plan 1.5: Berging ketel/ rookgaskanaal |
