# Asbestinventarisatetest

Turnhoutsebaan 461/15i, 2140 Antwerpen

Attestnummer : 20250216-000030.000

# Zone 1: Appartement

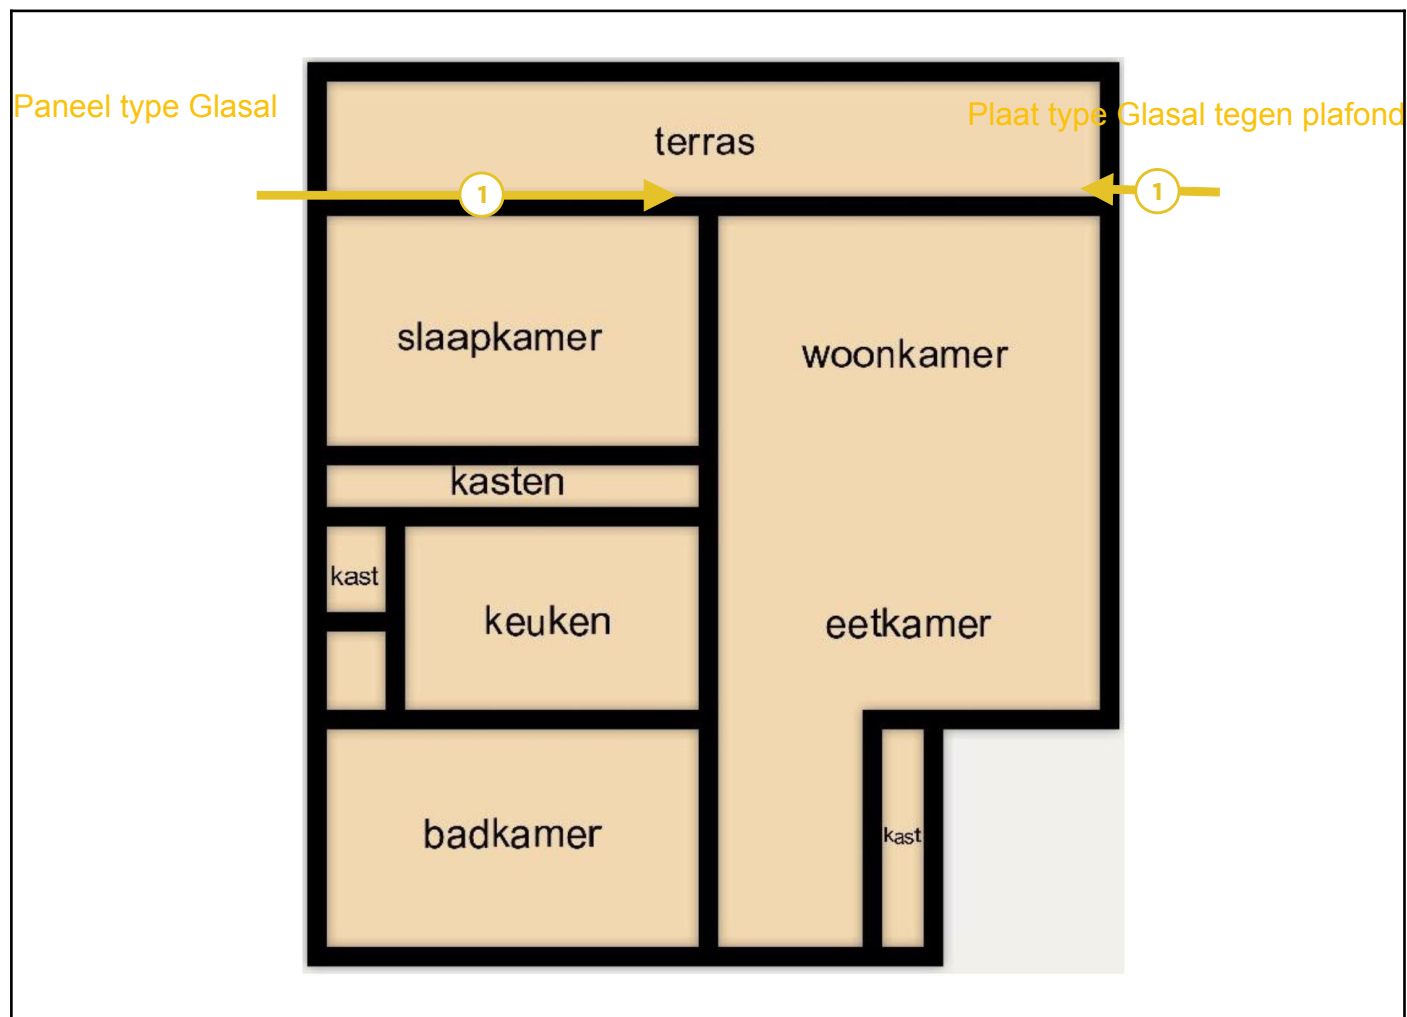
## Plan 1.5: Plaat type Glasal

| Beschrijving | Type | Actie |
|---|---|---|
| 1. Plaat type Glasal | Asbestmateriaal | Zorgvuldig beheren |

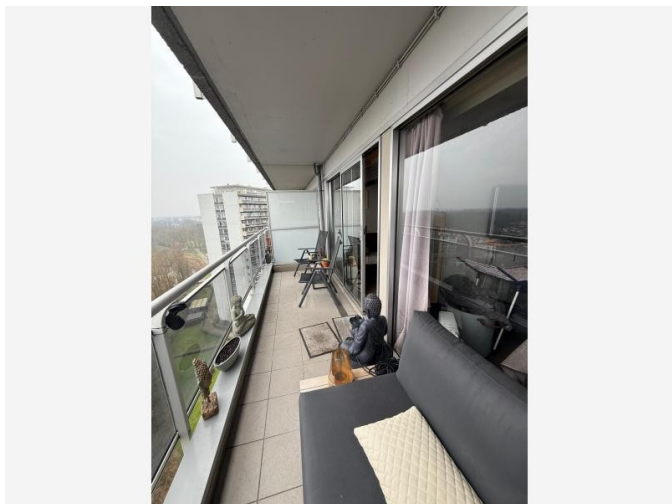
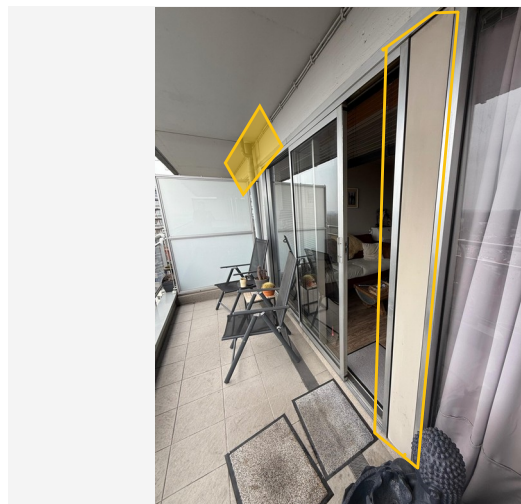
Het asbestmateriaal valt onder de mijlpaal van 2040.

| Eindbeoordeling materiaalarisico | Laag materiaalarisico en/of verlaagde kans op vezelvrijgave |

| Asbestsoort (vezeltype) | Crocidoliet aanwezig |
| Asbestconcentratie | Laag (< 50%) |
| Toestand van het materiaal | Onbeschadigd, niet verweerd |

| Asbestmateriaal | Plaat, paneel, tablet - Geëmailleerd, type Glasal |
| Opmerking | <p>Er is een plaat aan het plafond bevestigd + panelen tussen de wanden op het terras.</p> <p>Visuele en auditieve herkenning.</p> |

- Zorg voor een veilig beheer. Vermijd het beschadigen van het asbestmateriaal. Controleer de toestand jaarlijks op wijzigingen.

- Eenvoudige handelingen: mag via doe-het-zelf of door werknemer(s) met opleidingsattest eenvoudige handelingen  
Hecht gebonden toepassing.

U kan dit zelf verwijderen. Loskoppelen, fixeren, verwijderen zonder breuken, dubbel verpakken en afvoeren naar het containerpark.

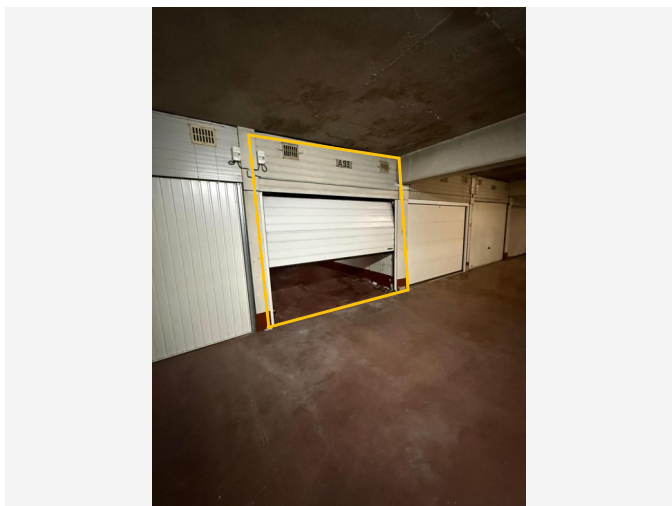
Geen verdachte materialen.

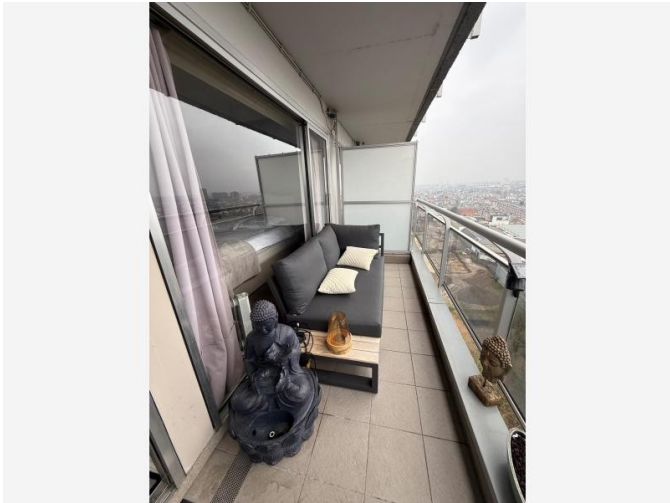
Oude tegels kunnen mogelijk verlijmd zijn met asbesthoudende materialen.

Bij verwijdering is verder destructief onderzoek nodig om hierover uitsluitsel te geven.

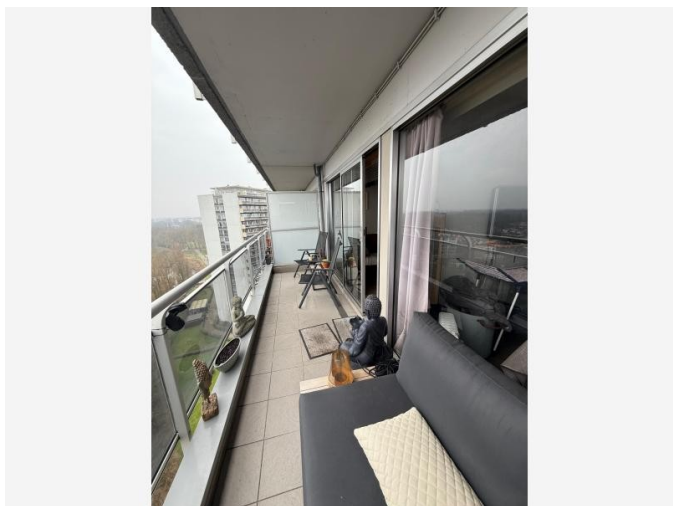
Transparante flexibele kitwerken en mastiek.

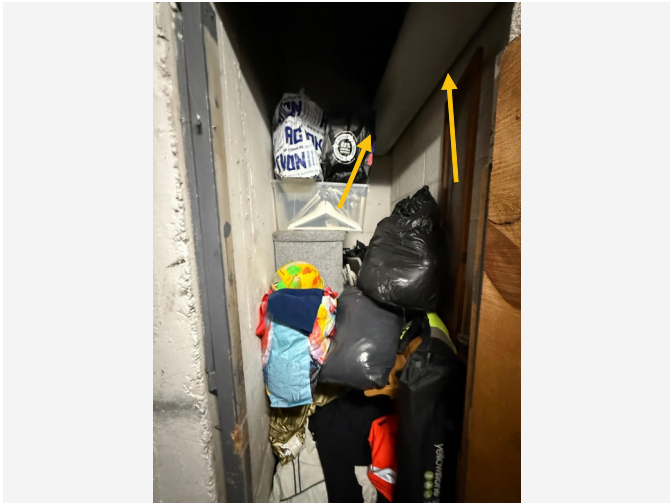
In de kelderberging is er asbestverdachte leidingisolatie aanwezig. Deze loopt ook verder in de gangen de buizen behoren tot de gemeenschap.

Tot er uitsluitel is zeker geen gaten in boren.

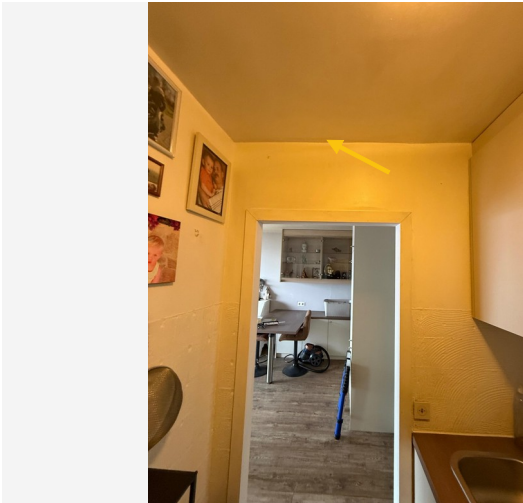
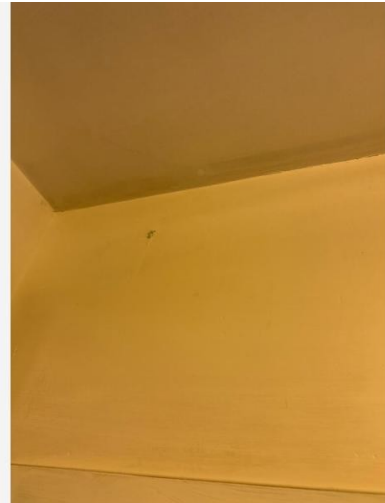
## Fiche 6: Pleisterwerk plafond

Geen asbest

| # | Type | Referentie | Resultaat |
|---|---|---|---|
| 6.1 | Mengmonster | MM02 | Geen asbest |

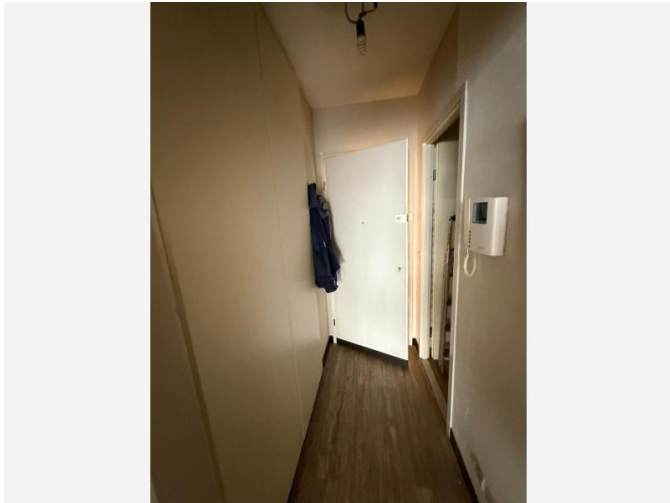
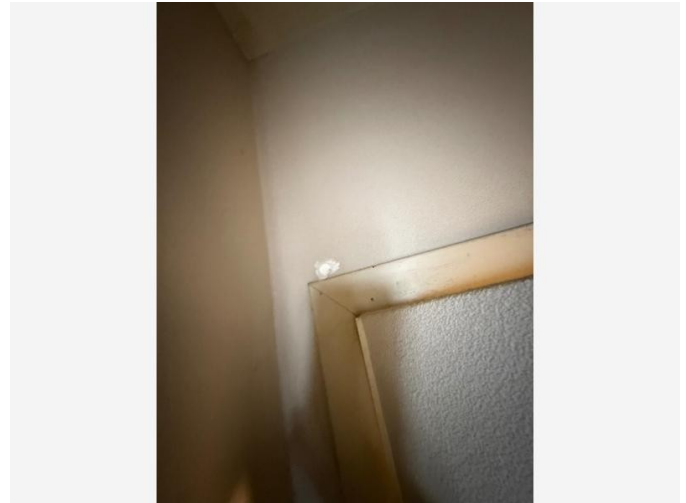
## Fiche 7: Pleisterwerk wanden

Geen asbest

| # | Type | Referentie | Resultaat |
|---|---|---|---|
| 7.1 | Mengmonster | MM01 | Geen asbest |
