# Asbestinventarisatattest

Bleekhofstraat 117/38, 2140 Antwerpen

Attestnummer : 20250808-000187.000

Uitgegeven op : 08.08.2025

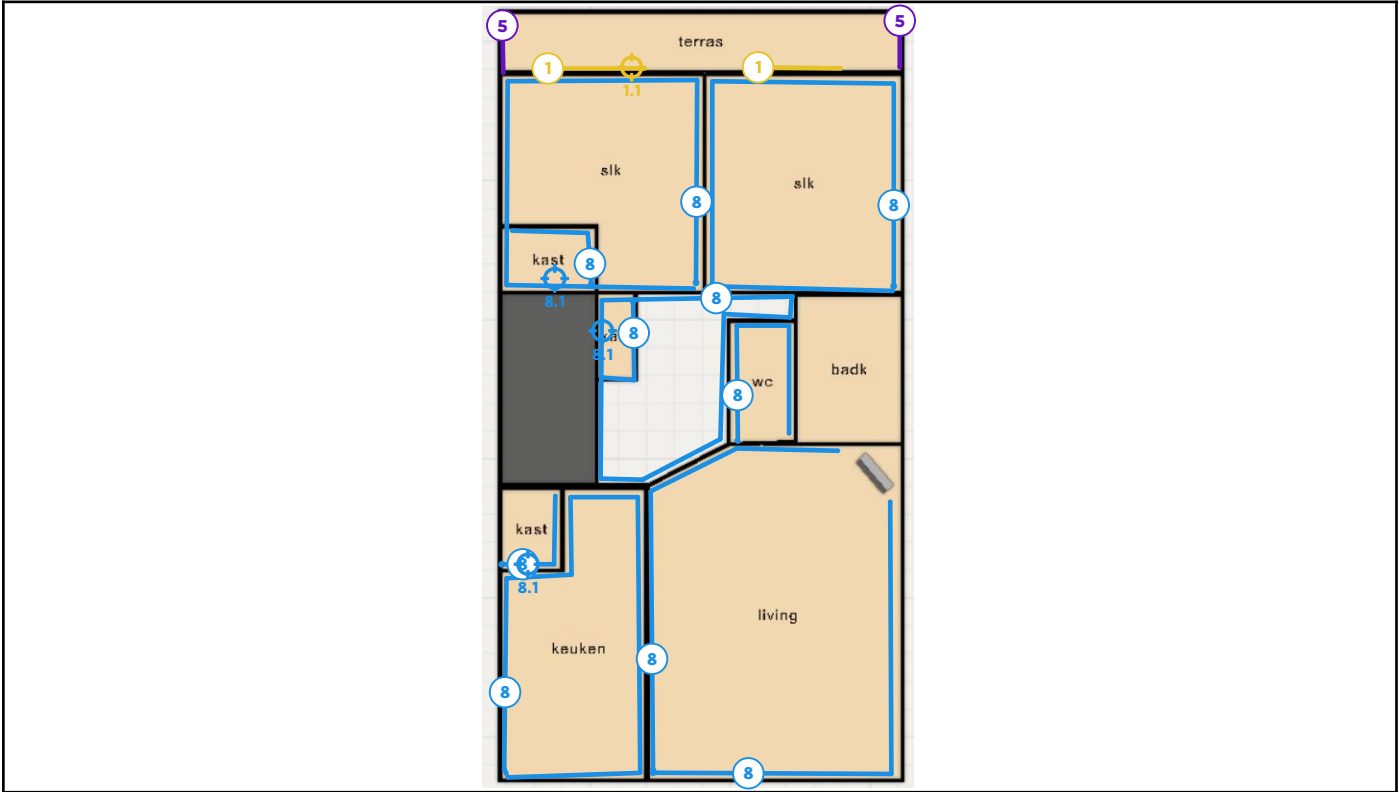
# Plan 1.1: 9

| Beschrijving | Type | Actie |
|---|---|---|
| 1. Kit kozijn-muur (met staalname) | Asbestmateriaal | Zorgvuldig beheren |
| 5. Stopverf wanden GD | Advies | - |
| 8. Muurpleister | Geen asbest | - |

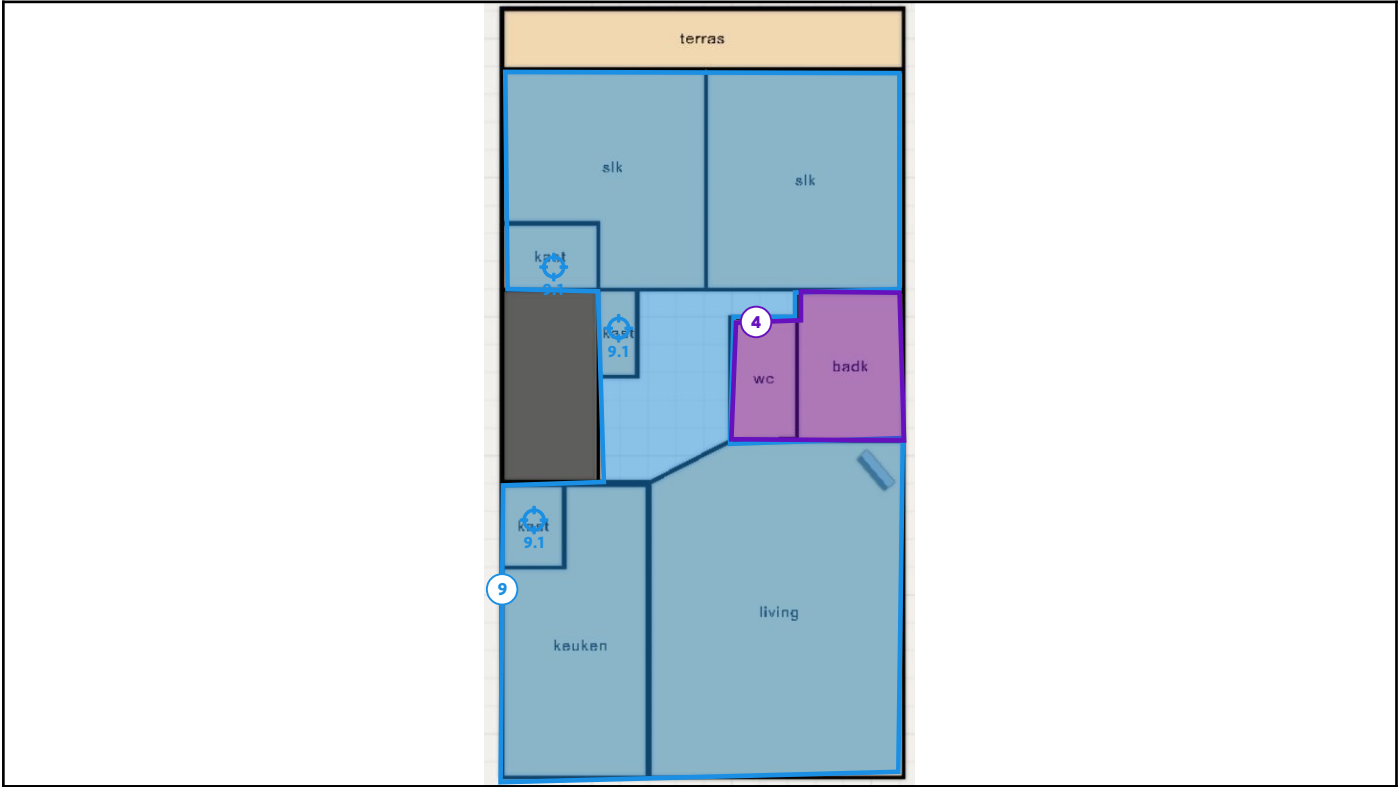
# Plan 1.2: 9 kopie

| Beschrijving | Type | Actie |
|---|---|---|
| 4. Valse plafonds | Advies | - |
| 9. Plafondpleister | Geen asbest | - |

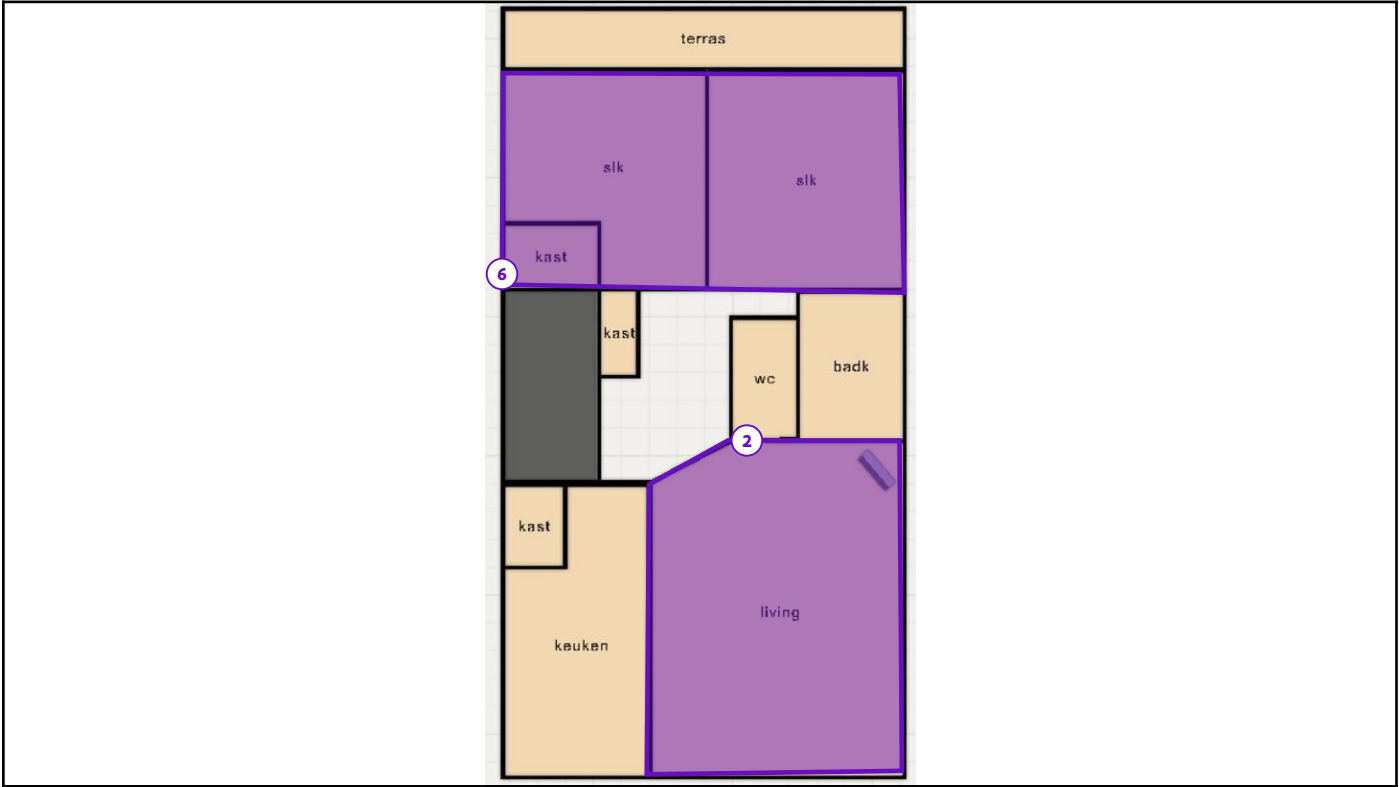
# Plan 1.3: 9 kopie

| Beschrijving | Type | Actie |
|---|---|---|
| 2. Parket ok | Advies | - |
| 6. Parket | Advies | - |

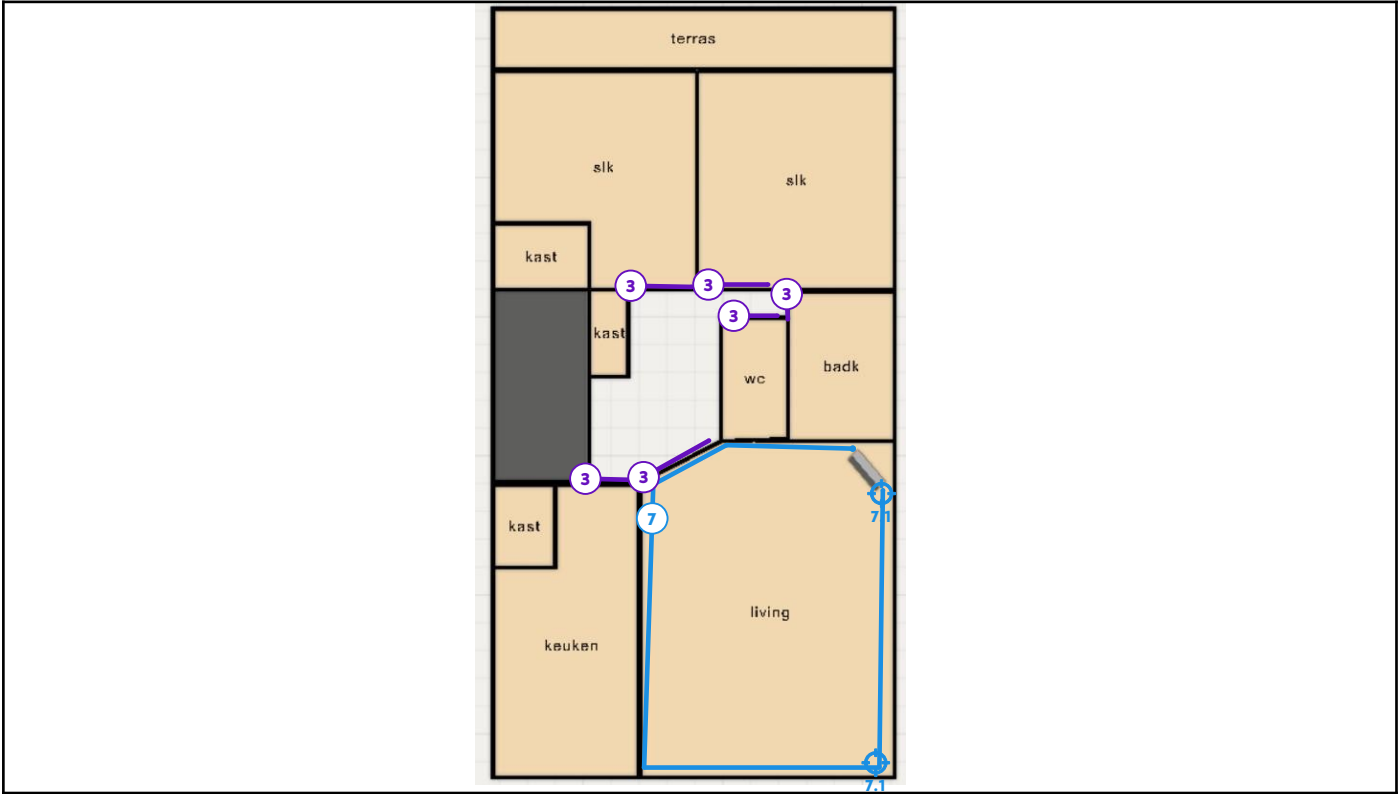
# Plan 1.4: 9 kopie

| Beschrijving | Type | Actie |
|---|---|---|
| 3. Zwarte dorpels binnen | Advies | - |
| 7. Sierpleister | Geen asbest | - |

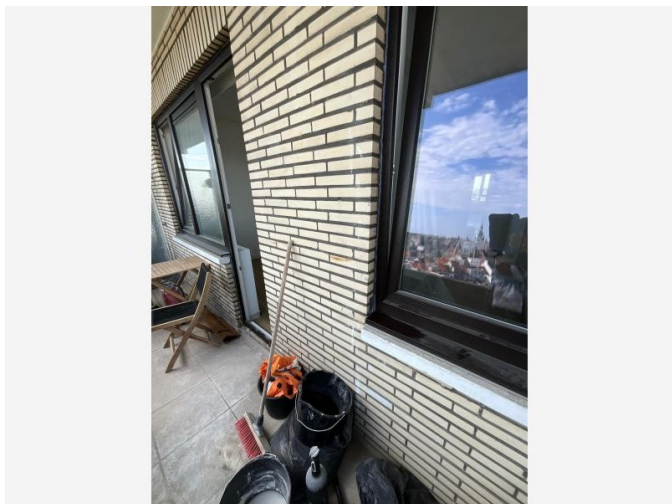
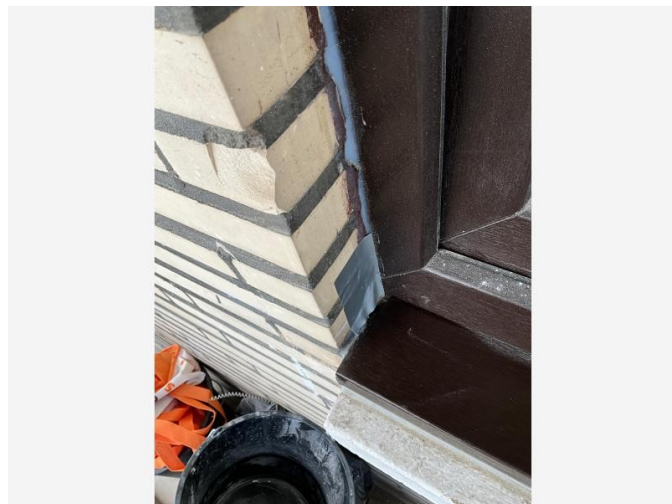
Het asbestmateriaal valt onder de mijlpaal van 2040.

| Eindbeoordeling materiaalrisico | Laag materiaalrisico en/of verlaagde kans op vezelvrijgave |

| Toestand van het materiaal | Licht beschadigd, licht verweerd. Intact calciumsilicaatmateriaal of categorie III 'gebondenheid' |

| # | Type | Referentie | Resultaat |
|---|---|---|---|
| 1.1 | Puntmonster | Kit | Chrysotiel |

| Opmerking | Kit enkel zichtbaar aan de achterkant. Het gewicht is een beredeneerde schatting. Er worden geen rechten verleend aan deze oppervlaktes. De dikte is een schatting die voorkomt uit de monsterplaatsen en is daarom niet altijd representatief |

- Zorg voor een veilig beheer. Vermijd het beschadigen van het asbestmateriaal. Controleer de toestand jaarlijks op wijzigingen.

Wordt sterk afgeraden deze toepassing via doe-het zelf te verwijderen omwille van reële kans op vezelvrijgave. verwijdering doe het zelf en EH opgeleid personeel : De toepassing extra fixeren en losbeitelen  
Standaard dragen van de nodige wegwerp beschermingsmiddelen FFP 3 masker , handschoenen en tyvec  
CAT III type 5-6 , afspoelbaar schoeisel

De toepassing extra fixeren en losbeitelen , verpakken in dubbel plastic afvalzakken , luchtdicht afsluiten en afvoeren naar een plaatselijk containerpark als asbesthoudend afval Voor hechtgebonden toepassingen: Bij verwijdering door doe-het-zelf moet men dit afval dubbel en luchtdicht verpakt aandienen bij het gemeentelijk recyclagepark. Men raadpleegt best op voorhand de voorwaarden van het recyclagepark.

De saneerder motiveert de verwijderingsmethode in het werkplan. Verwijdering met puntafzuiging dmv een stofzuiger met absoluut filter of (methode inslijpen baksteen voor mastiek gevel/raamkader ). Notitie : Bij vernieuwing/vervanging van de ramen : Oud raamwerk word gerecycleerd , er mogen geen restanten aan het raamwerk achter blijven. Zie ook link Zie <https://ovam.vlaanderen.be/wie-mag-wat-verwijderen>  
<https://ovam.vlaanderen.be/voorzorgsmaatregelen-bij-asbestverwijdering>  
<https://ovam.vlaanderen.be/asbestafval-afvoeren> Zie ook wetgevend kader (website van de OVAM en CODEX boek VI titel 3). <http://werk.belgie.be/sites/default/files/content/documents/Welzijn%20op%20het%20werk/Regelgeving/Codex%20boek%20VI%20titel%203%20Asbest.pdf> methodiek verwijderingsmethodes worden achteraan in het attest verder toegelicht Mag en wil uzelf verwijderen: Zorg er dan voor dat: -u zich vooraf goed informeert op [www.asbestinfo.be](http://www.asbestinfo.be) -u zich beschermt met een FFP3 mondkap, wegwerphandschoenen, wegwerpoveral Cat III type 5-6, afspoelbaar schoeisel -er geen minderjarigen of derden aanwezig zijn -u beschikt over PE-folie en zakken om loskomende deeltjes en het afval op te vangen en te verpakken -u beschikt over een vernevelaar (water) of fixeermiddel om het abestmateriaal te bevochtigen tijdens de volledige duur van de werken -u weet hoe u asbestmateriaal veilig kan demonteren zonder stof of breuken -u beschikt over natte doeken om eventuele resten en stof weg te nemen

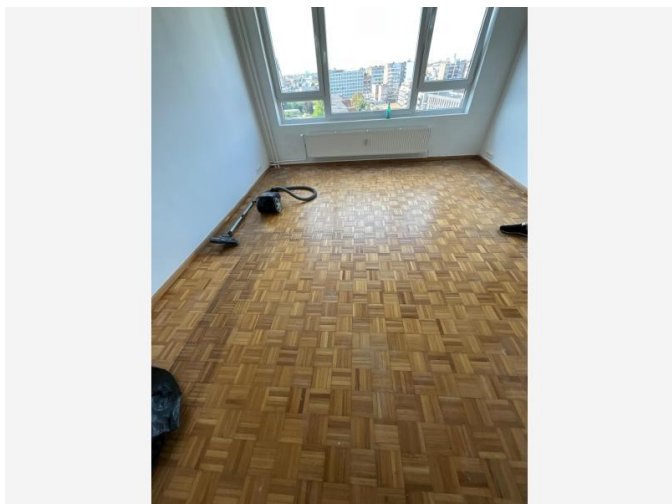
Er is geen verdachte lijm vastgesteld onder de parketvloer ( controle bij losgekomen parkettegel )

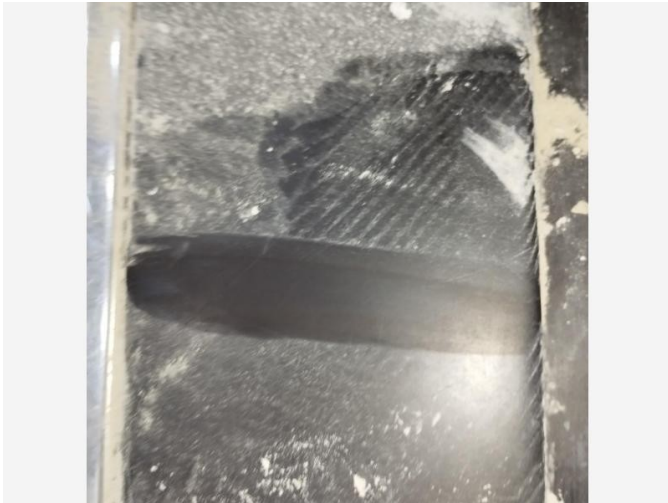
Deze dorpels zijn vplgens expertise niet verdacht. Egale structuur + geen zichtbare vezels zoals bij massal dorpels. Betreft deurdorpels en plinten.

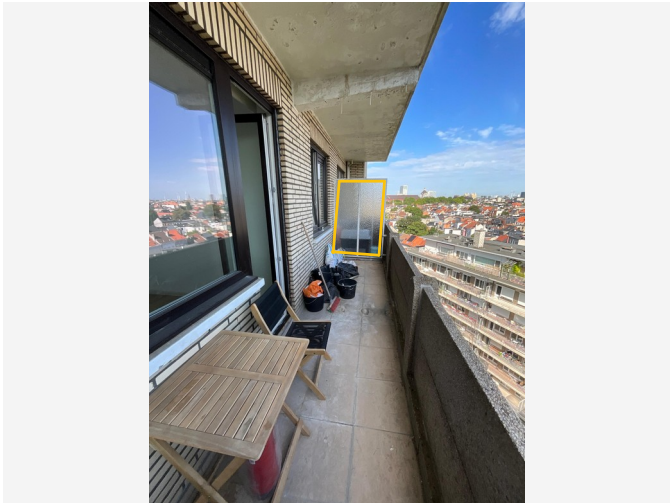
De wanden met bijhorende stopverf behoren tot de gemene delen en zullen daar onderzocht worden. Meld schade aan beheerder.

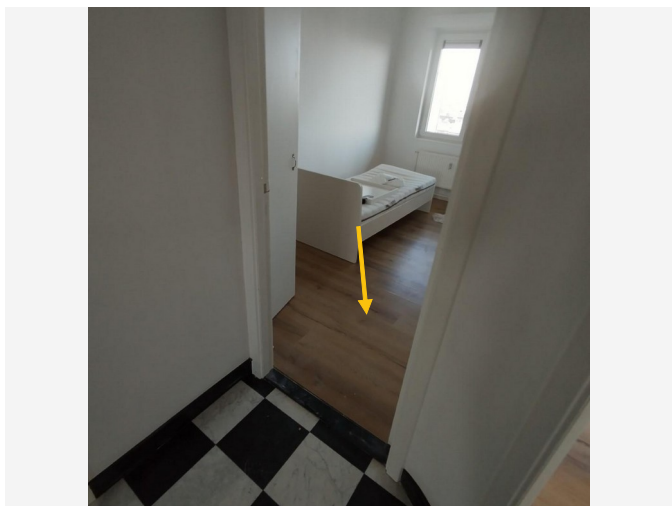
Het is niet duidelijk wat er onder de parket zit. Bij werken kan dit gecontroleerd worden.

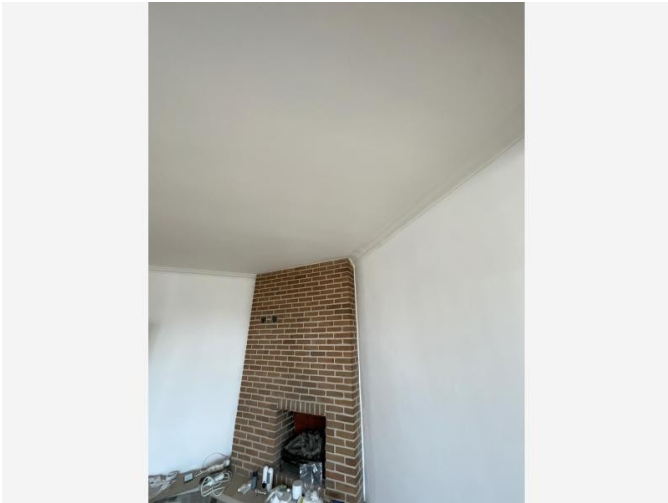
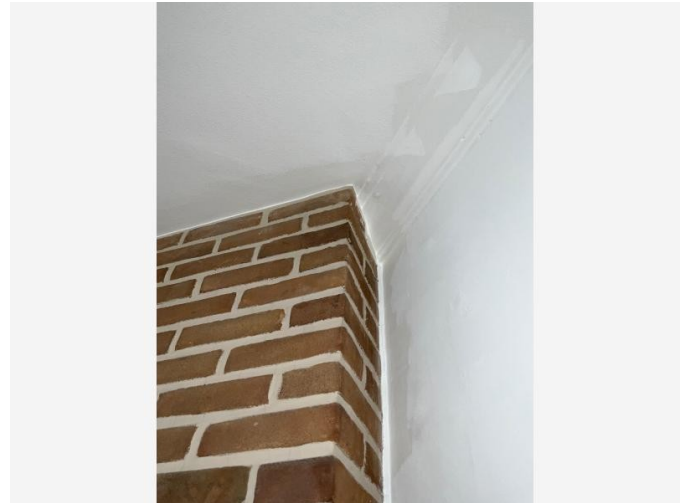
## Fiche 7: Sierpleister

Geen asbest

| # | Type | Referentie | Resultaat |
|---|---|---|---|
| 7.1 | Mengmonster | sierpleister | Geen asbest |

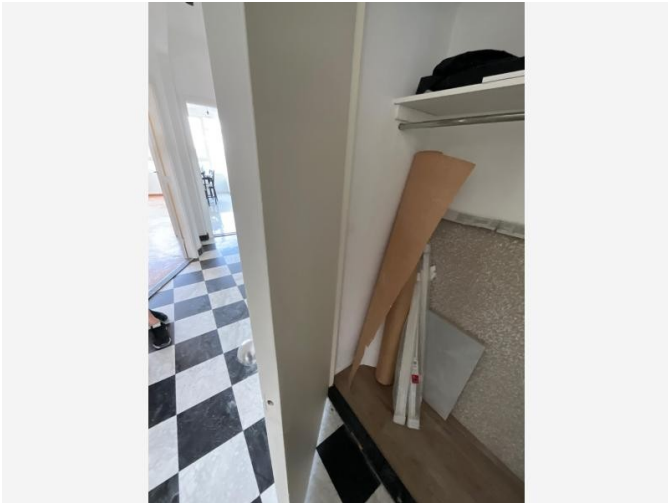
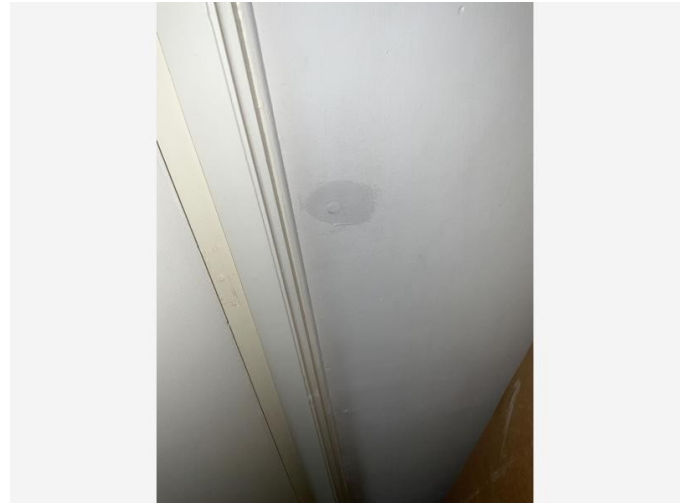
## Fiche 8: Muurpleister

Geen asbest

| # | Type | Referentie | Resultaat |
|---|---|---|---|
| 8.1 | Mengmonster | plm | Geen asbest |

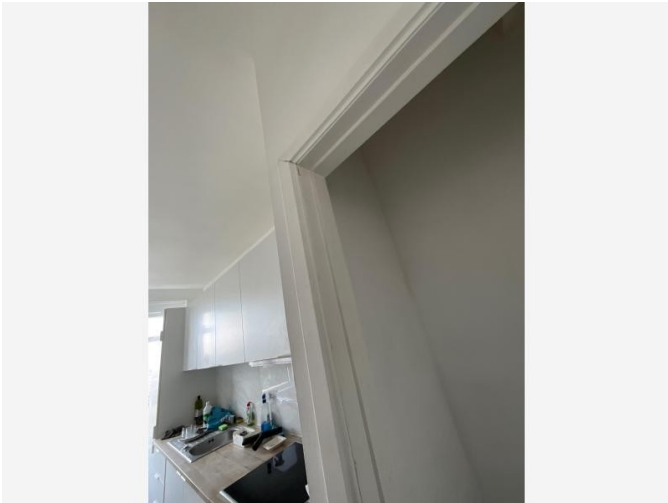
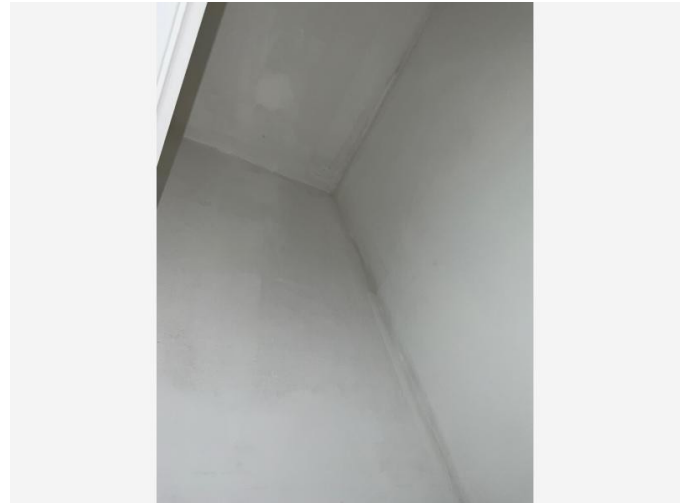
## Fiche 9: Plafondpleister

Geen asbest

| # | Type | Referentie | Resultaat |
|---|---|---|---|
| 9.1 | Mengmonster | plpl | Geen asbest |
