# Asbestinventarisatattest

Karel Coggestraat 37, 2600 Antwerpen  
Gemeenschappelijke delen

Attestnummer : 20260831-000317.000

Uitgegeven op : 31.08.2026

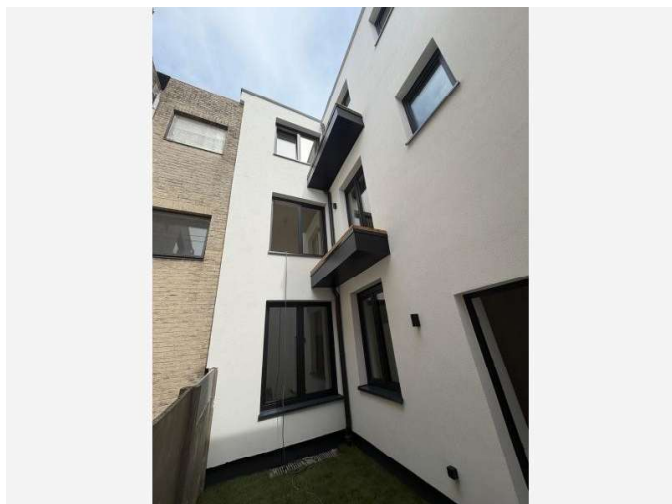
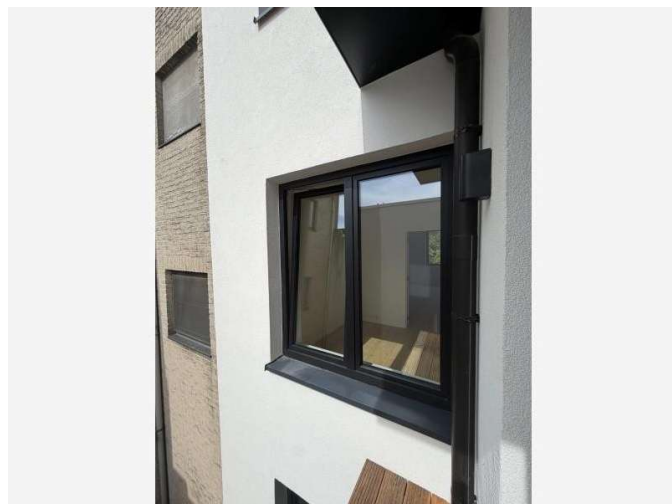
De linker-en achtergevel aan de buitenruimte zijn voorzien van een nieuwe crepi gevelbepleistering. Factuur van de materialen opgeladen als bewijsdocument.

| Basis voor advies | Beoordeling op basis van een bewijsdocument. |

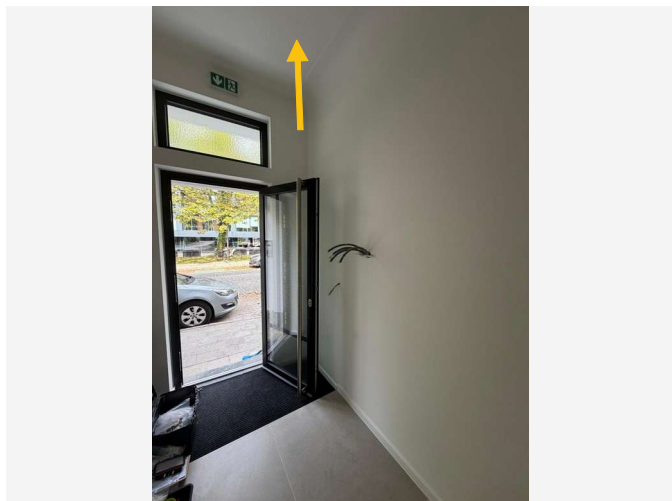
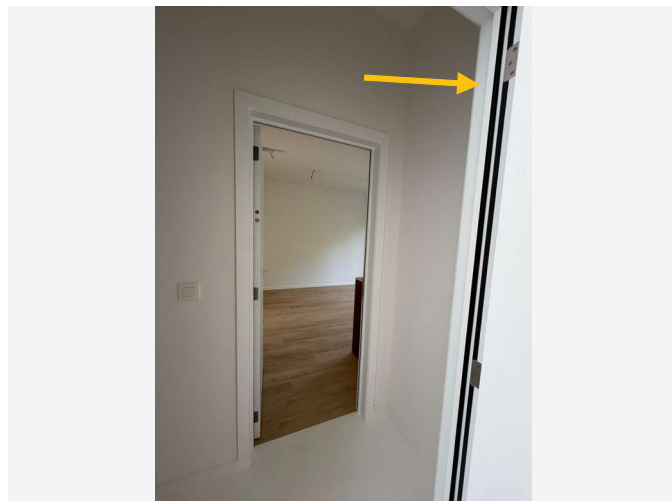
## Fiche 2: Plafonds en tussenmuur naar de 2de verdieping bekleed met gipsplaten

Alle plafonds en de muur aan de trap naar de 2de verdieping zijn bekleed met gipsplaten. Dit is niet asbestverdacht. Of er zich onder deze gipsplaten een asbestverdachte of asbesthoudende toepassing bevindt kan niet vastgesteld worden zonder destructief onderzoek.

| Basis voor advies | De asbestdeskundige beoordeelt het materiaal als niet-asbestverdacht. |

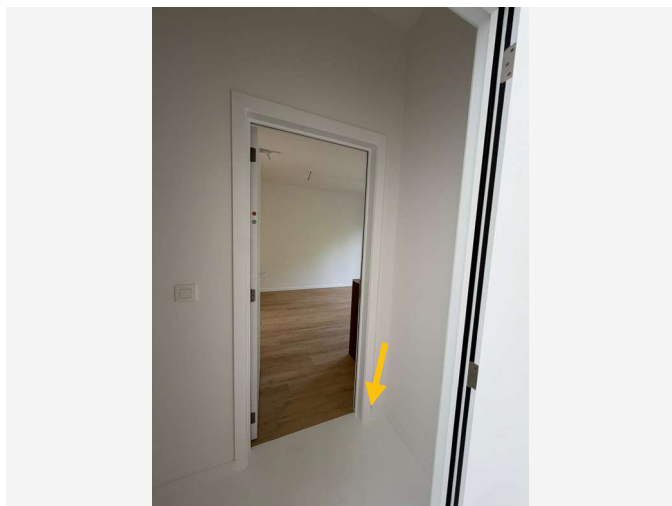
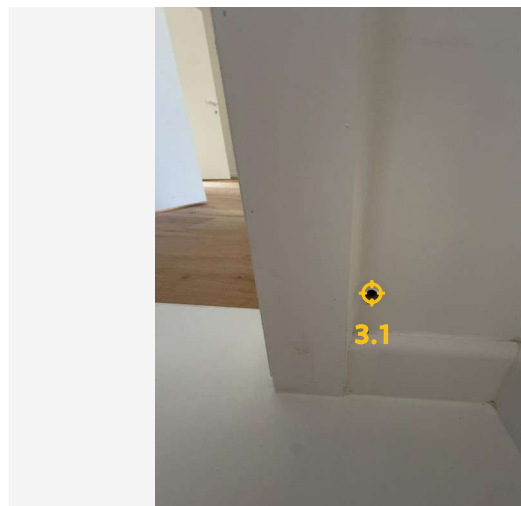
Geen asbest

| # | Type | Referentie | Resultaat |
|---|---|---|---|
| 3.1 | Mengmonster | KC4 | Geen asbest |

| Beschrijving | Afwerklaag muren inkom- en traphal in gips |
| Opmerking | Er is geen pleister aan het plafond aanwezig. De opgegeven hoeveelheid is een beredeneerde schatting van het aanwezige pleisterwerk in de muren en mag niet gebruikt worden als maatstaf van heffing. |

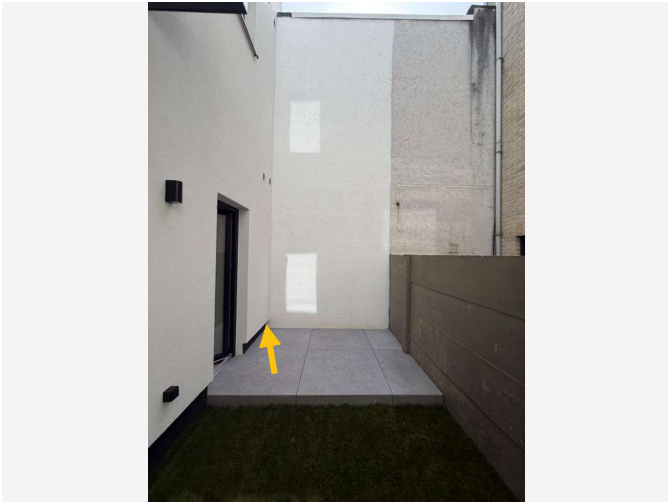
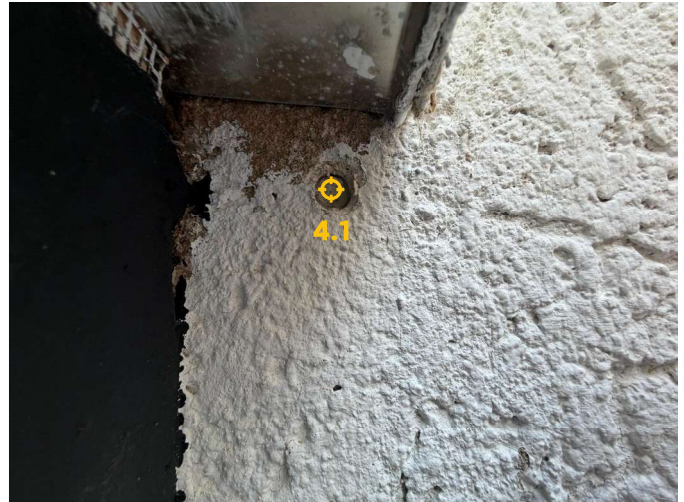
## Fiche 4: Crepi buitengevels op de scheiding met de buren

Geen asbest

| # | Type | Referentie | Resultaat |
|---|---|---|---|
| 4.1 | Mengmonster | KC3 | Geen asbest |

| Opmerking | De opgegeven hoeveelheid is een beredeneerde schatting van de crepi aan de buitenmuren en mag niet gebruikt worden als maatstaf van heffing. |

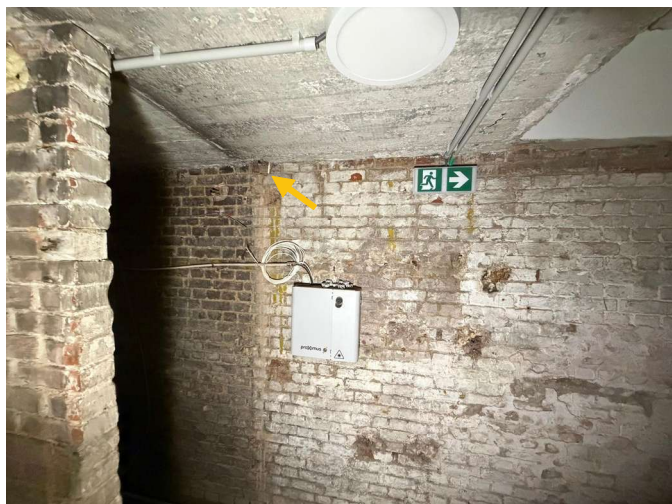
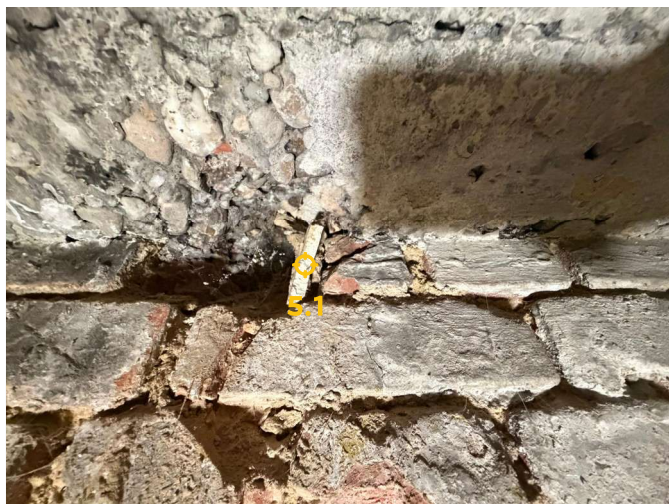
## Fiche 5: Afwerklaag muren kelder in gips

Geen asbest

| # | Type | Referentie | Resultaat |
|---|---|---|---|
| 5.1 | Mengmonster | KC1 | Geen asbest |

| Opmerking | Mengstaal van het aanwezige pleisterwerk in de volledige kelder. Enkel op de 2 plekken van de staalnames was er nog pleisterwerk aanwezig. De opgegeven hoeveelheid is een beredeneerde schatting van het aanwezige pleisterwerk in de muren en mag niet gebruikt worden als maatstaf van heffing. |

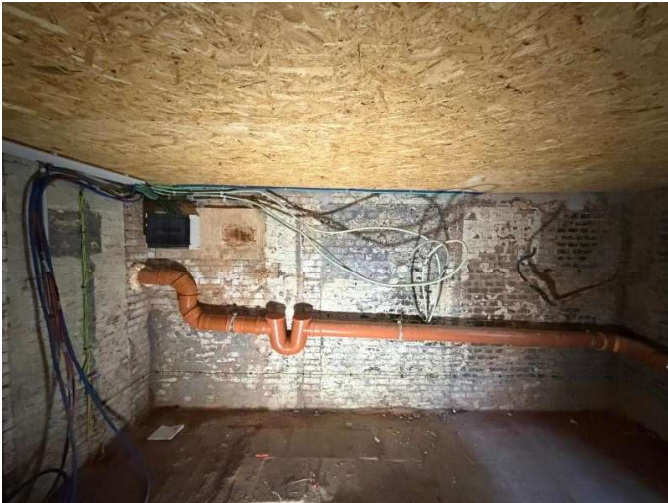
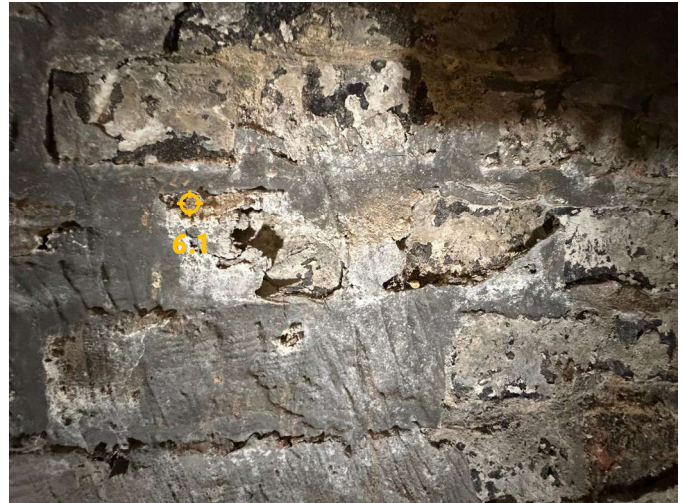
## Fiche 6: Cementering muren kelder

Geen asbest

| # | Type | Referentie | Resultaat |
|---|---|---|---|
| 6.1 | Mengmonster | KC2 | Geen asbest |

| Opmerking | De opgegeven hoeveelheid is een beredeneerde schatting en mag niet gebruikt worden als maatstaf van heffing. |

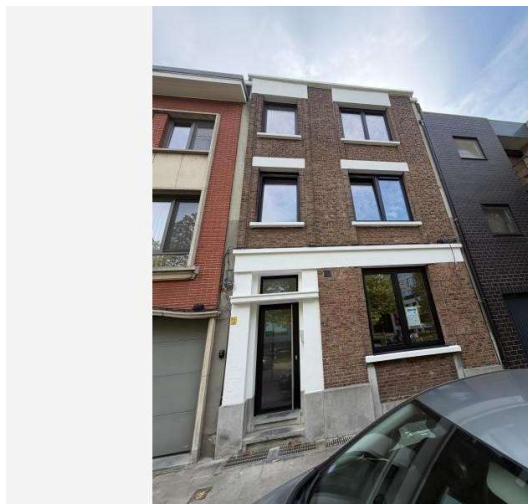
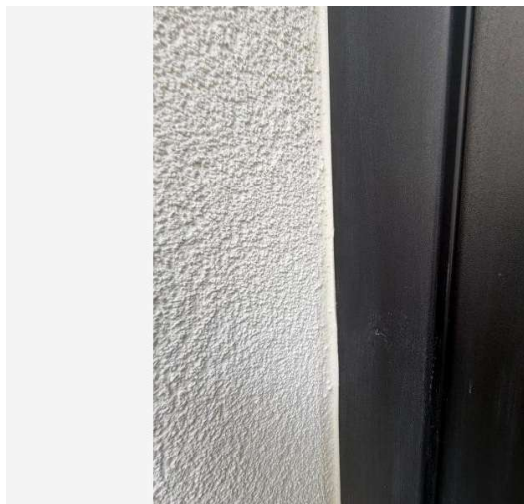
### Fiche 7: Silicone aan nieuw buitenschrijnwerk

| Beschrijving | Notitie | Terug te vinden op plannen |
|---|---|---|
| Fiche 7: Silicone aan nieuw buitenschrijnwerk | Het buitenschrijnwerk is nieuw en is en afgekit met silicone. Dit is niet asbestverdacht. | - |

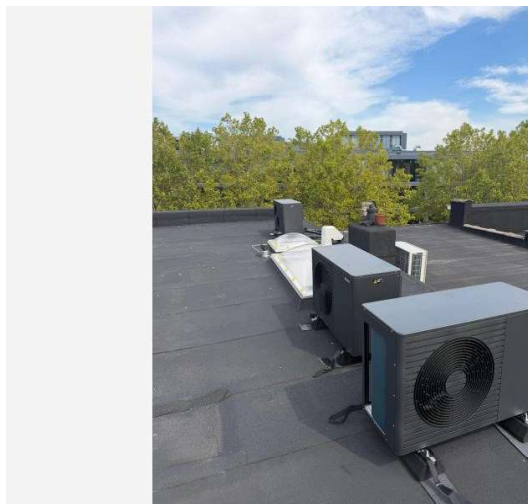
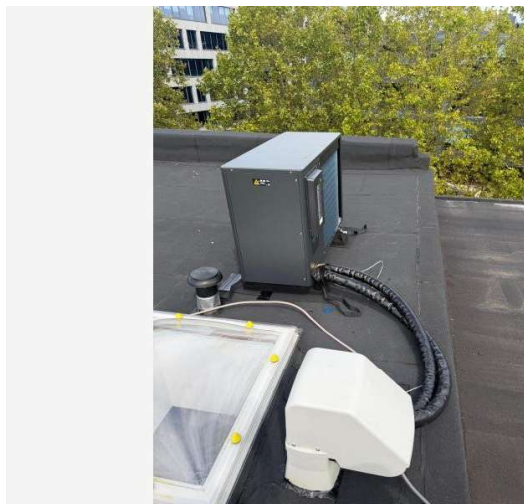
### Fiche 8: Nieuwe dakbedekking in roofing (2026)

| Beschrijving | Notitie | Terug te vinden op plannen |
|---|---|---|
| Fiche 8: Nieuwe dakbedekking in roofing (2026) | De dakbedekking in roofing werd tijdens de totaalrenovatie volledig vernieuwd. Factuur van de materialen opgeladen als bewijsdocument. | - |
