# Asbestinventarisatattest

Belgiëlei 55/201, 2018 Antwerpen

Attestnummer : **20260826-000146.000**

Uitgegeven op : **26.08.2026**

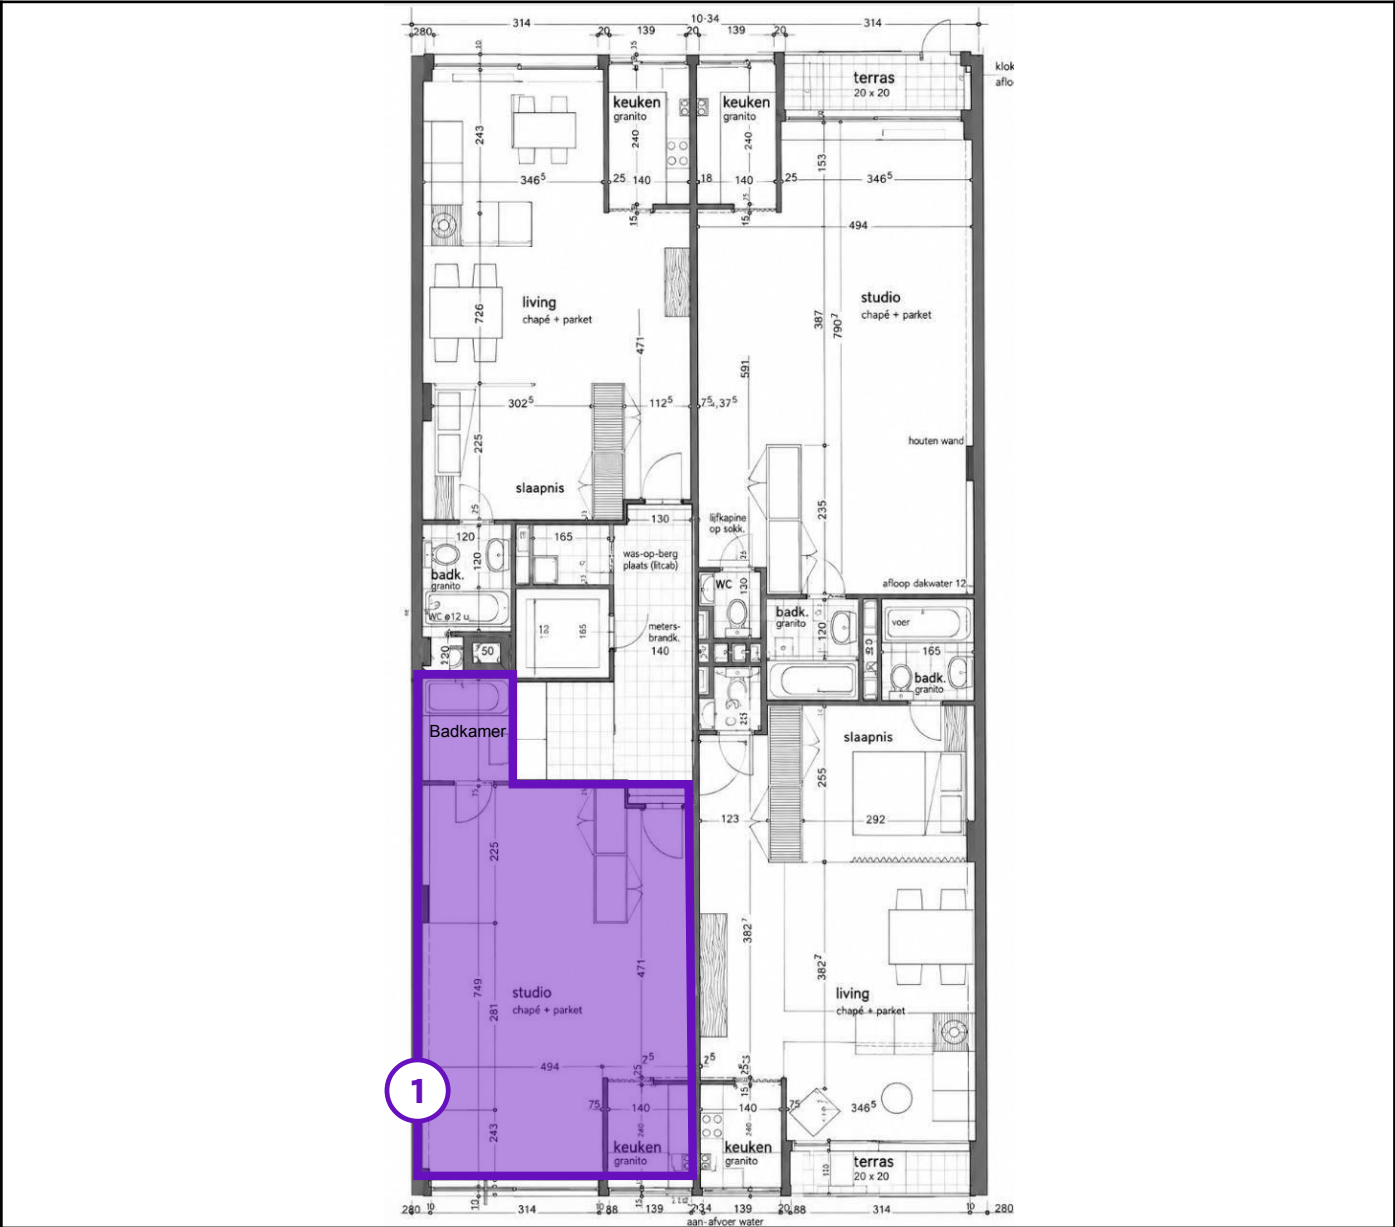
# Plan 1.4: Oude ondervloeren / oude lijmlagen (mogelijk)

Oude tegels/ vloeren kunnen mogelijk verlijmd zijn met asbesthoudende materialen.

Onder de huidige vloeren kunnen nog restanten aanwezig zijn van oude asbestverdachte vloeren of lijmlagen aanwezig zijn. Destructief of aanvullend onderzoek kan hierover uitsluitsel geven.

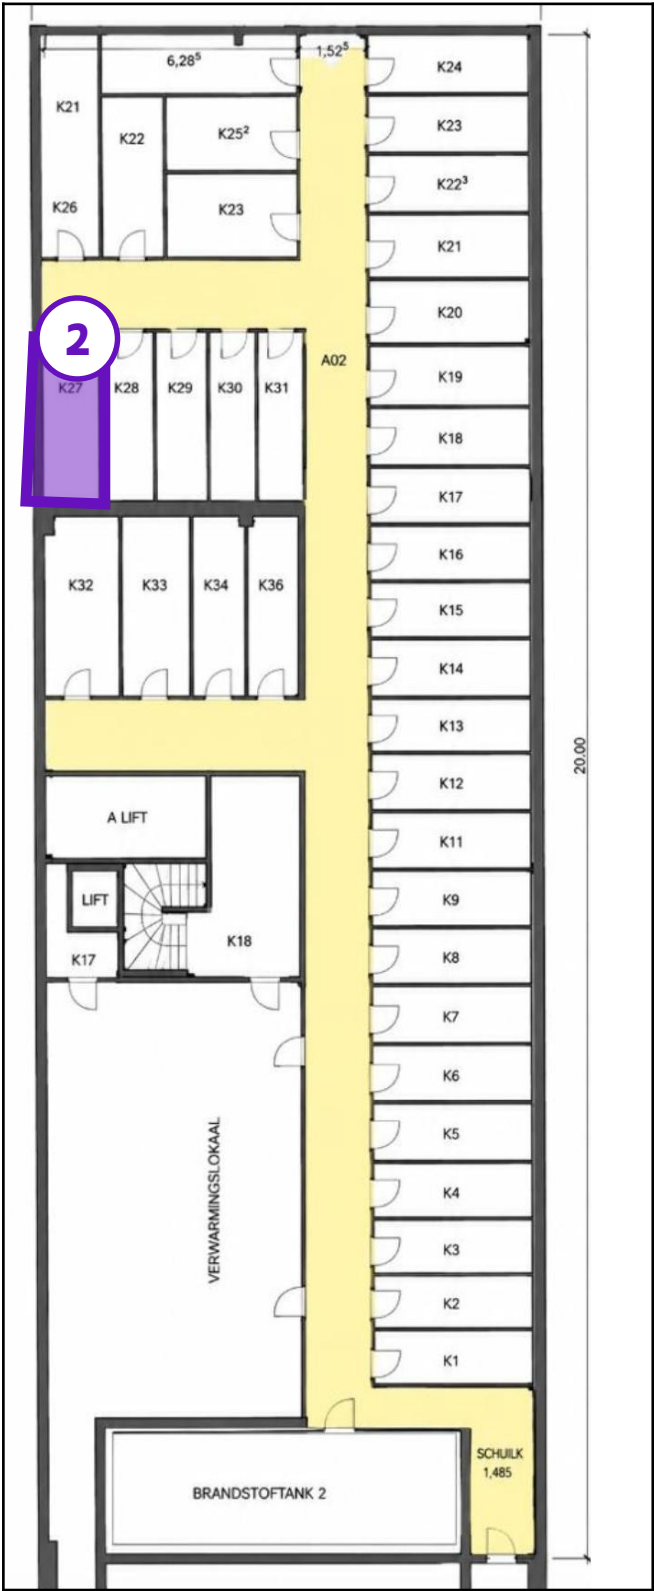
# Plan 2.1: Kelderberging 27

Geen asbestverdachte materialen aanwezig in de kelderberging.

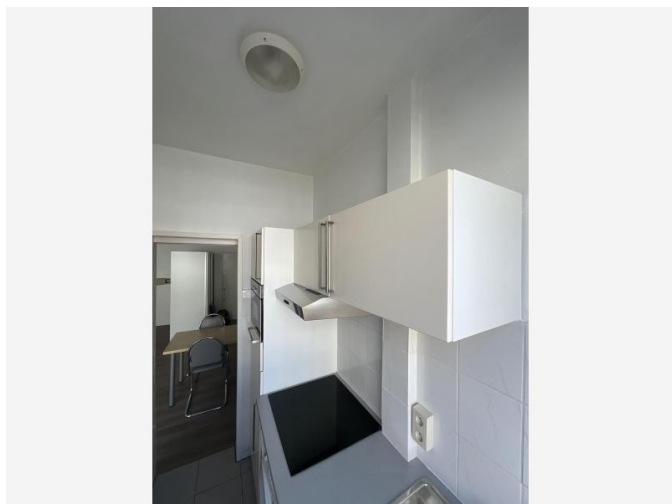
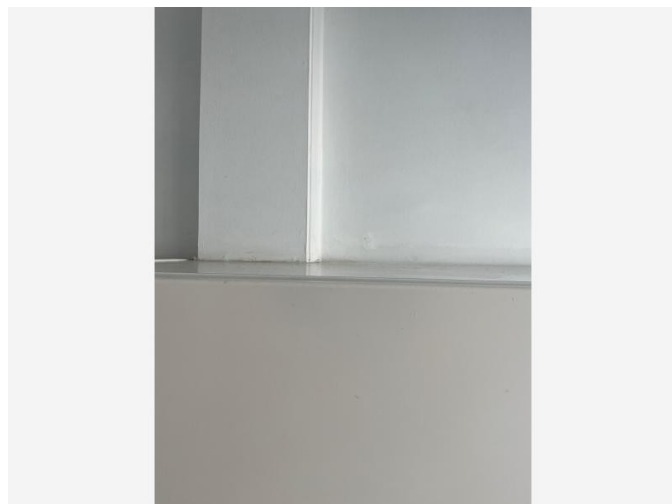
## Fiche 3: Pleisterwerk wanden

Geen asbest

| # | Type | Referentie | Resultaat |
|---|---|---|---|
| 3.1 | Mengmonster | MM01 | Geen asbest |

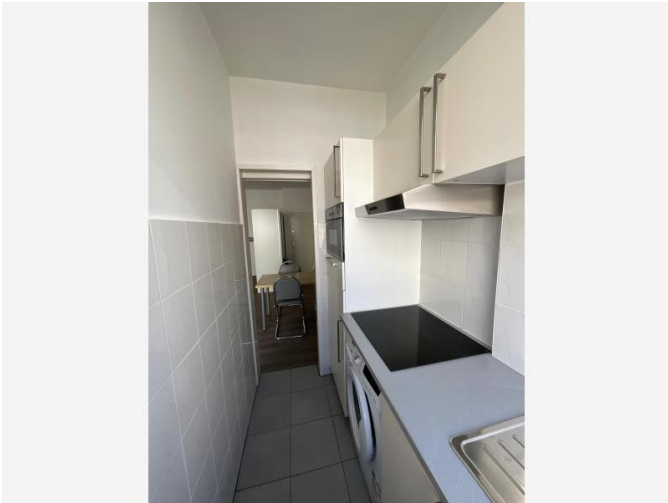
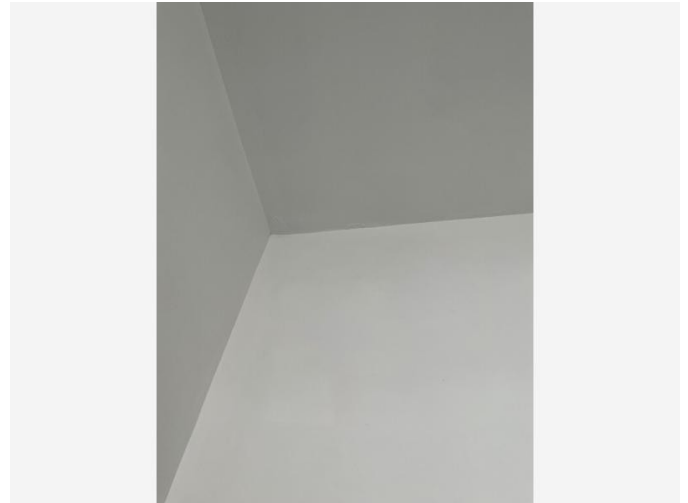
## Fiche 4: Pleisterwerk plafond

Geen asbest

| # | Type | Referentie | Resultaat |
|---|---|---|---|
| 4.1 | Mengmonster | MM02 Pleister plafond | Geen asbest |

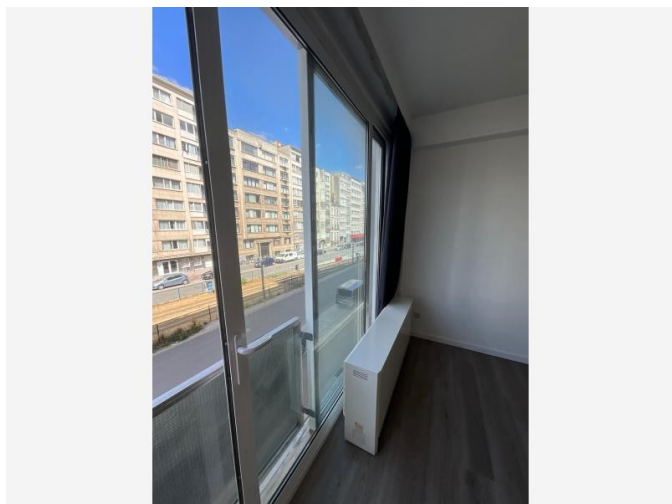
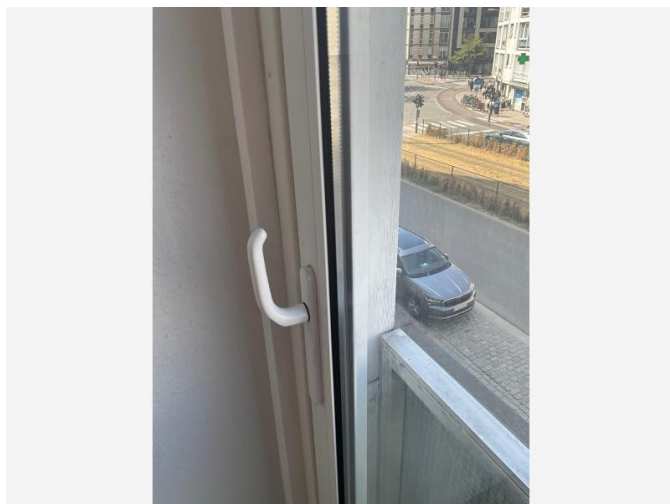
### Fiche 5: Voorgevel mastieken / kitwerken

| Beschrijving | Notitie | Terug te vinden op plannen |
|---|---|---|
| Fiche 5: Voorgevel mastieken / kitwerken | <p>Recente ramen. Afwerking met fijne silicone afwerklaag. Geen asbestverdacht materiaal.</p> <p>In de raam van de keuken is een paneel aanwezig, dit is geen asbestverdacht materiaal.</p> | Plan 1.3: Voorgevel mastieken / kitwerken |

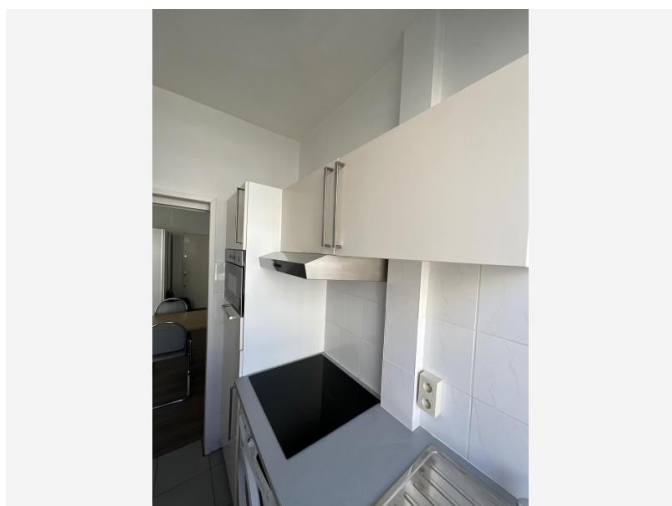
### Fiche 7: Geen rookgaskanaal aanwezig

| Beschrijving | Notitie | Terug te vinden op plannen |
|---|---|---|
| Fiche 7: Geen rookgaskanaal aanwezig | In de studio is een dampkap met actieve koolstoffilter zonder afvoer. | - |
