# Asbestinventarisatetest

Karel De Preterlei 11/101, 2140 Antwerpen

Attestnummer : **20260911-000051.000**

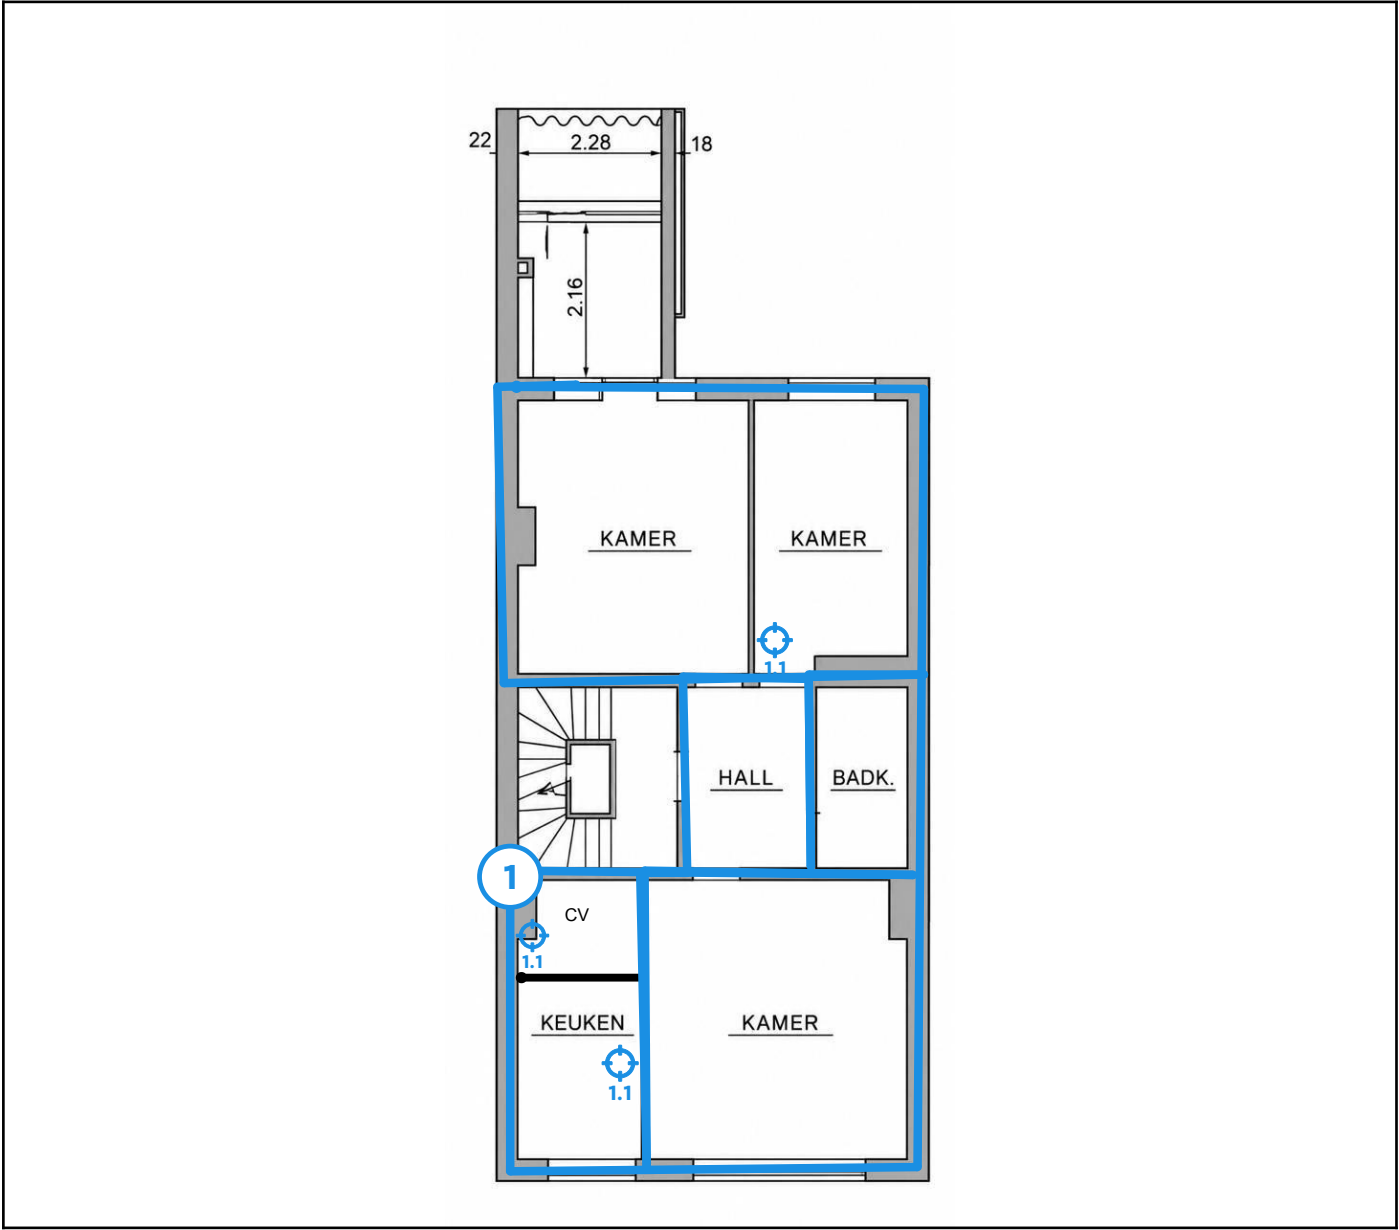
# Plan 1.1: V+1 Pleisterwerk wanden

| Beschrijving | Type | Actie |
|---|---|---|
| 1. V+1 Pleisterwerk wanden | Geen asbest | - |

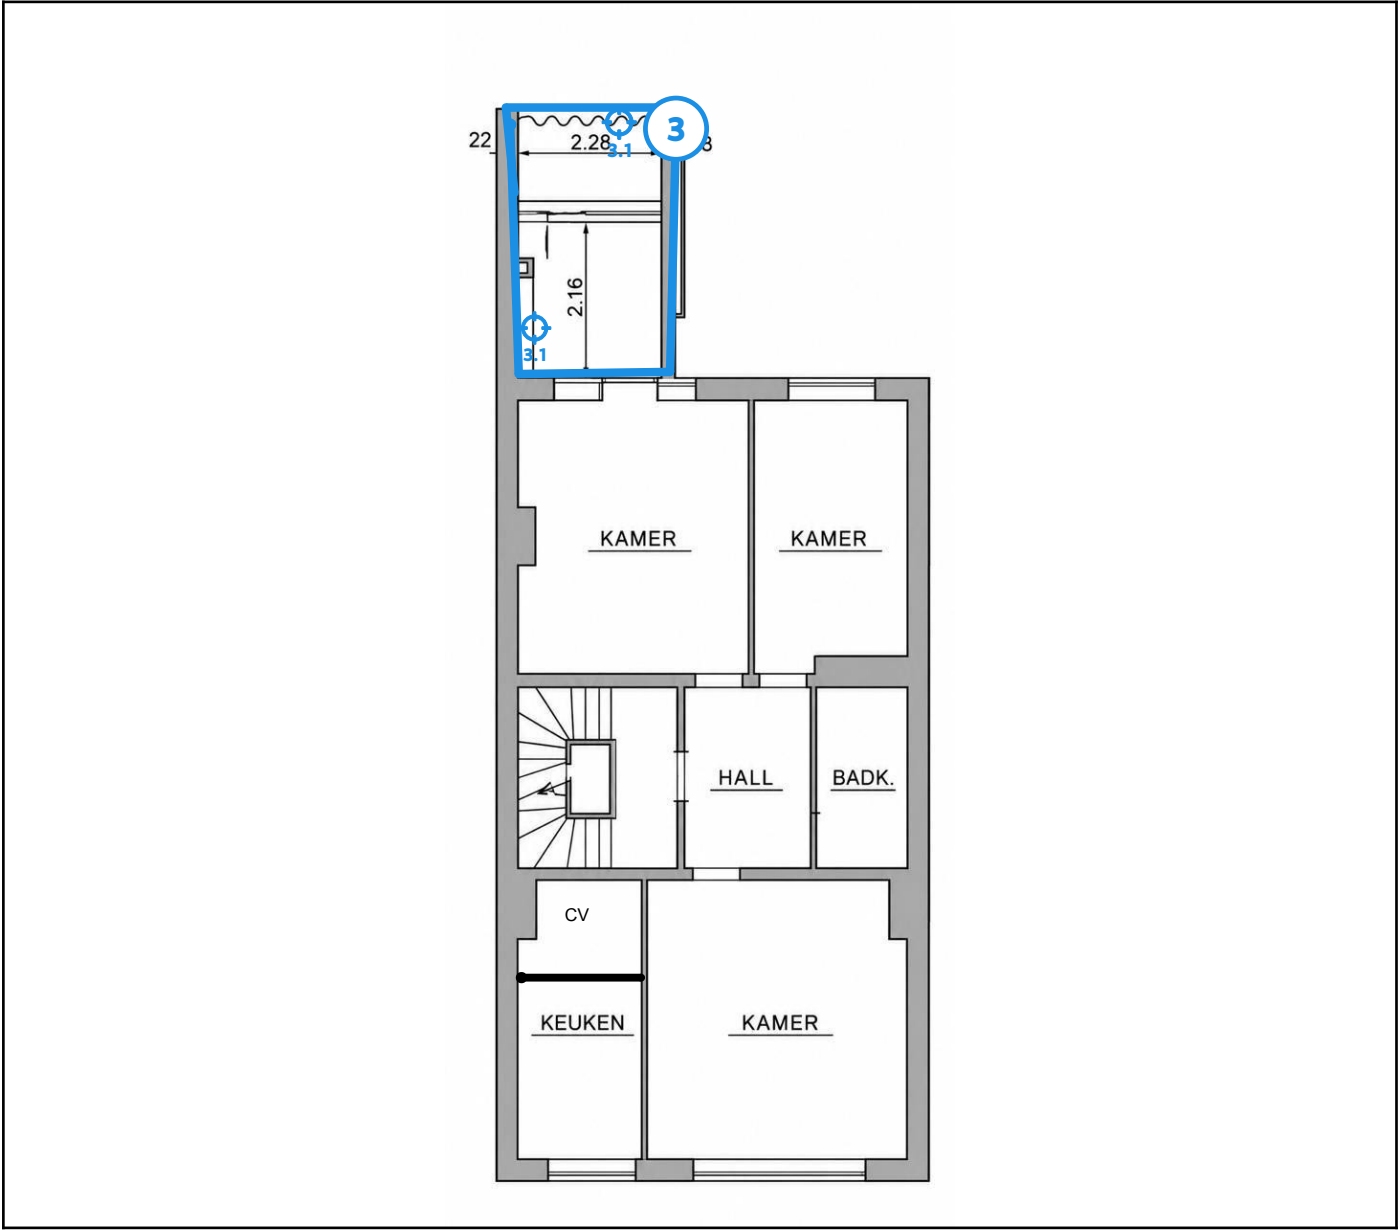
# Plan 1.4: V+1 Terras crépi

| Beschrijving | Type | Actie |
|---|---|---|
| 3. V+1 Terras crepi | Geen asbest | - |

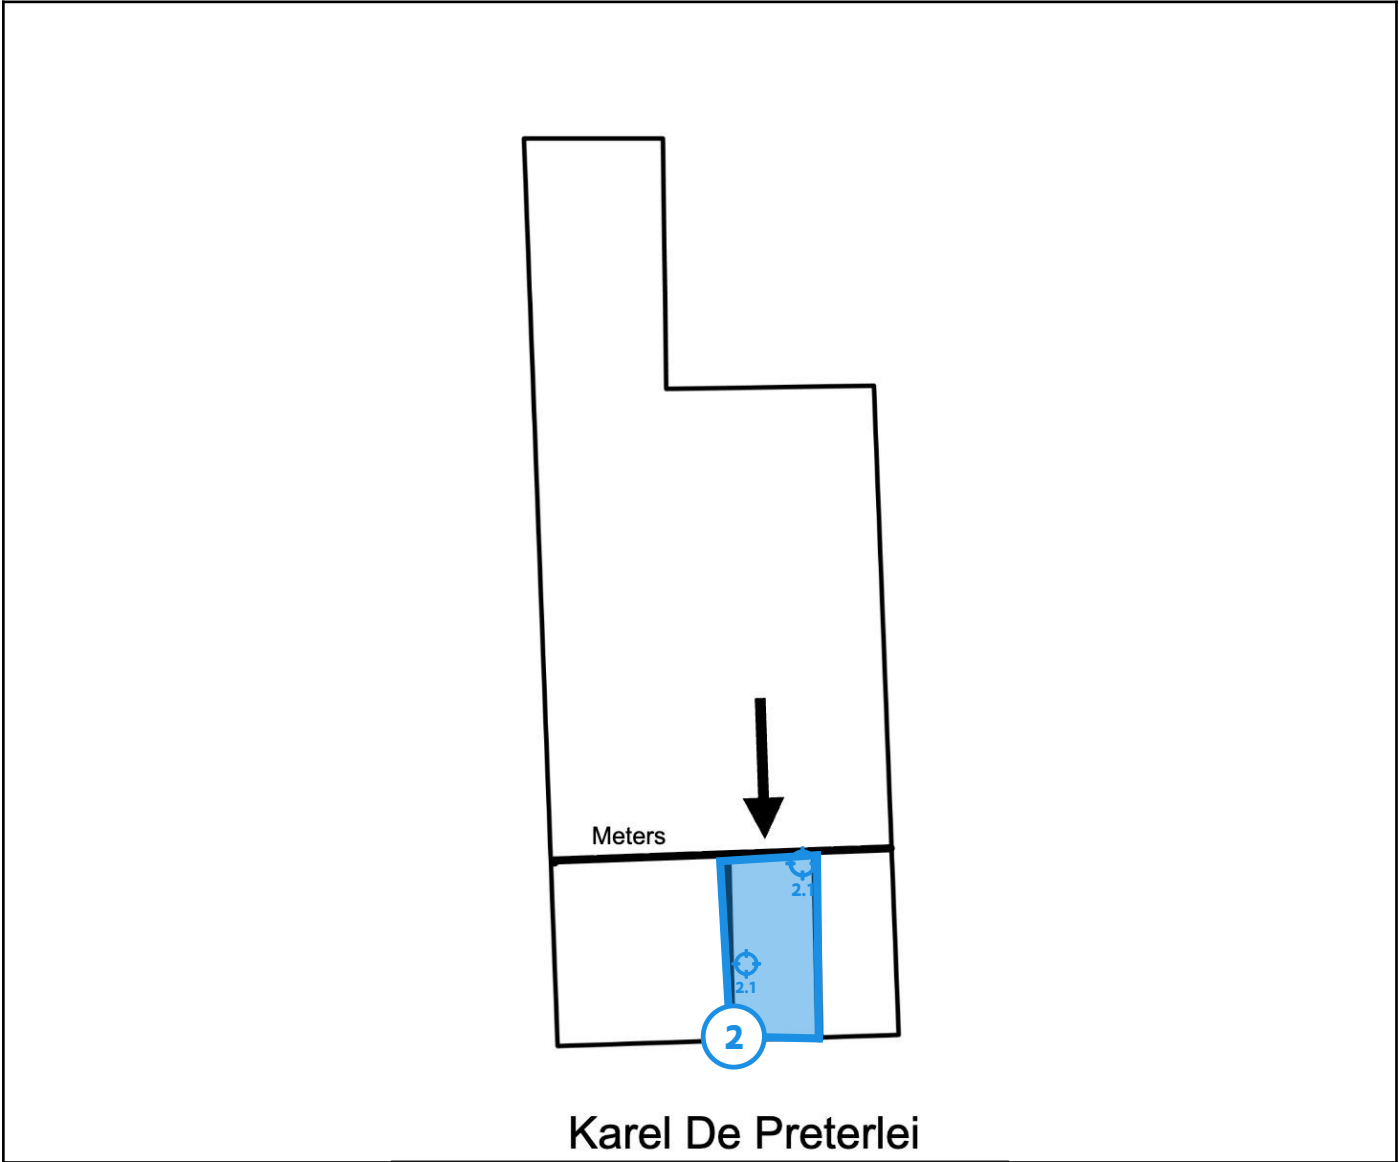
# Plan 2.1: V0 Pleisterwerk plafond

| Beschrijving | Type | Actie |
|---|---|---|
| 2. V-1 Pleisterwerk plafond | Geen asbest | - |

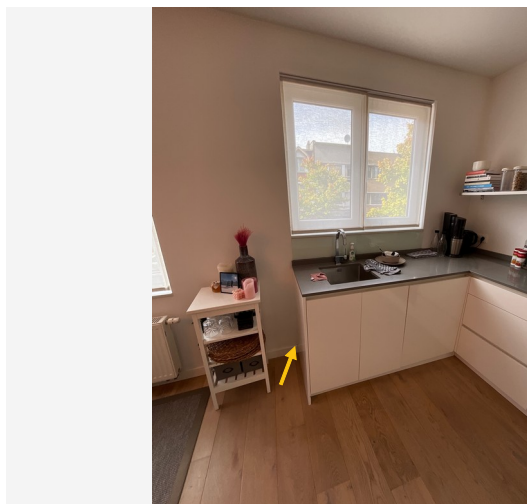
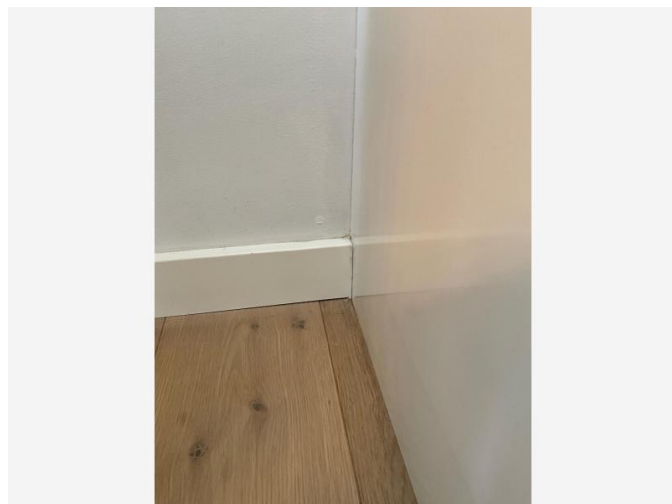
## Fiche 1: V+1 Pleisterwerk wanden

Geen asbest

| Opmerking | Geen traphal aanwezig in het inspectiegebied. |

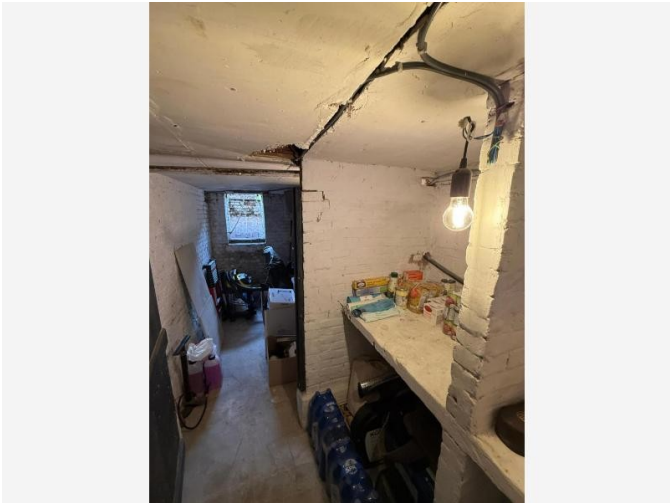
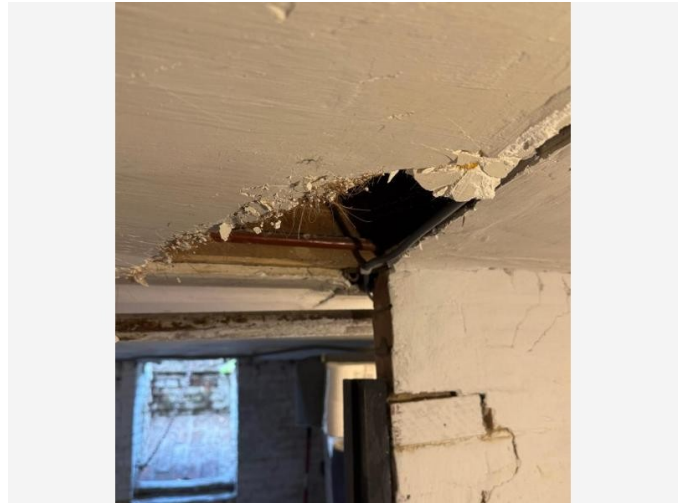
## Fiche 2: V-1 Pleisterwerk plafond

Geen asbest

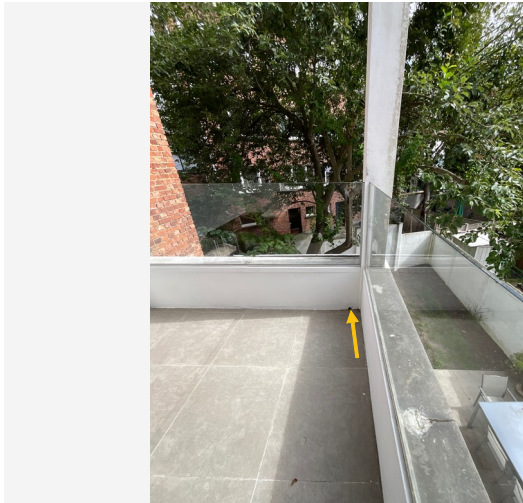
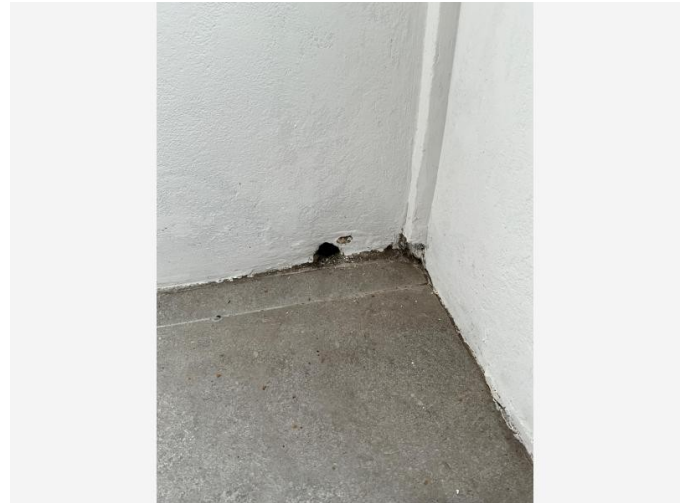
## Fiche 3: V+1 Terras crepi

Geen asbest

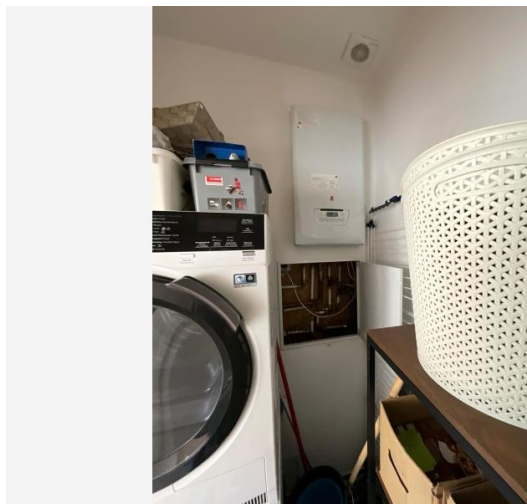
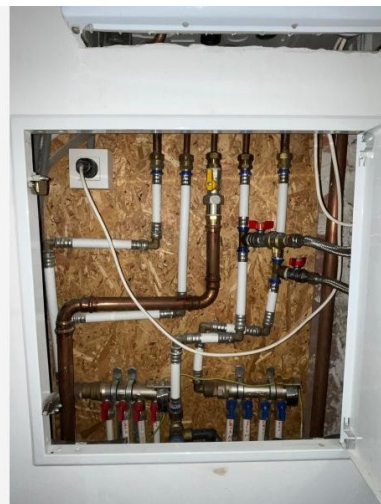
### Fiche 5: V+1 Stooklokaal materialen aan de stookketel

| Beschrijving | Notitie | Terug te vinden op plannen |
|---|---|---|
| Fiche 5: V+1 Stooklokaal materialen aan de stookketel | Geen materialen aan de stookketel, blote buizen. | - |

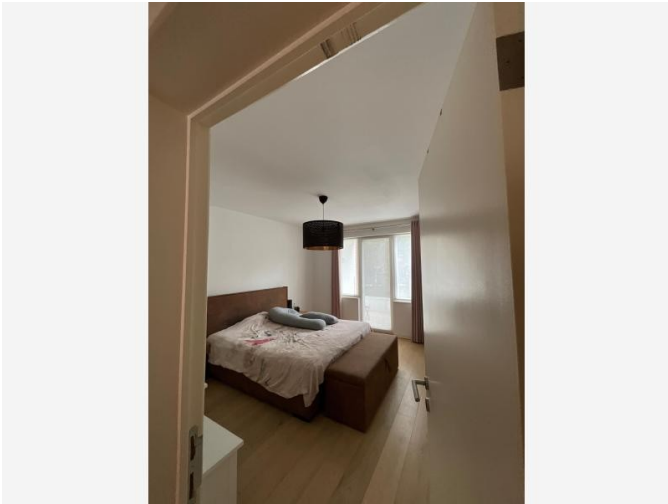
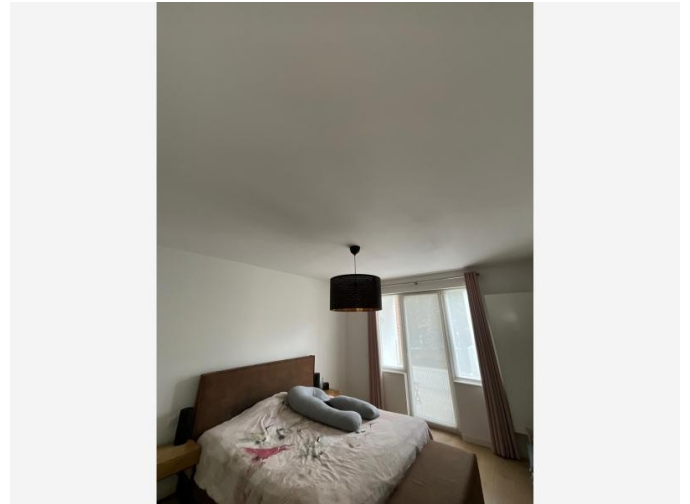
## Fiche 6: Valse plafonds (mogelijk) onderliggend pleisterwerk

| Beschrijving | Notitie | Terug te vinden op plannen |
|---|---|---|
| Fiche 6: Valse plafonds (mogelijk) onderliggend pleisterwerk | Plafonds zijn afgewerkt met valse plafonds in plaatmateriaal (Gipskartonplaat). Het is niet duidelijk of er pleisterwerk of andere verdachte toepassingen aanwezig zijn achter deze valse plafonds, het is aangewezen om bijkomend onderzoek uit te voeren bij werken. | Plan 1.2: V+1 Vals plafond (mogelijk) onderliggend pleister |

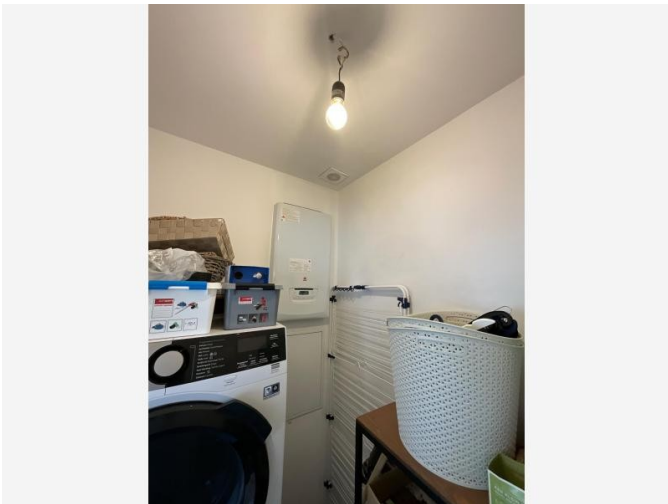
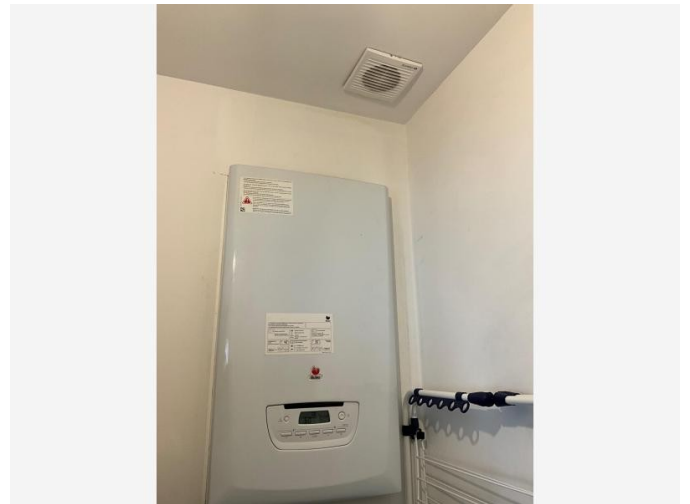
## Fiche 7: V+1 Rookgaskanaal niet verdacht

| Beschrijving | Notitie | Terug te vinden op plannen |
|---|---|---|
| Fiche 7: V+1 Rookgaskanaal niet verdacht | In het appartement is het rookgaskanaal van de ketel niet zichtbaar. | - |
