# Asbestinventarisatattest

Collegelaan 53/401, 2140 Antwerpen

Attestnummer : 20260907-000255.000

**Asbestveilig** (maar niet asbestvrij)

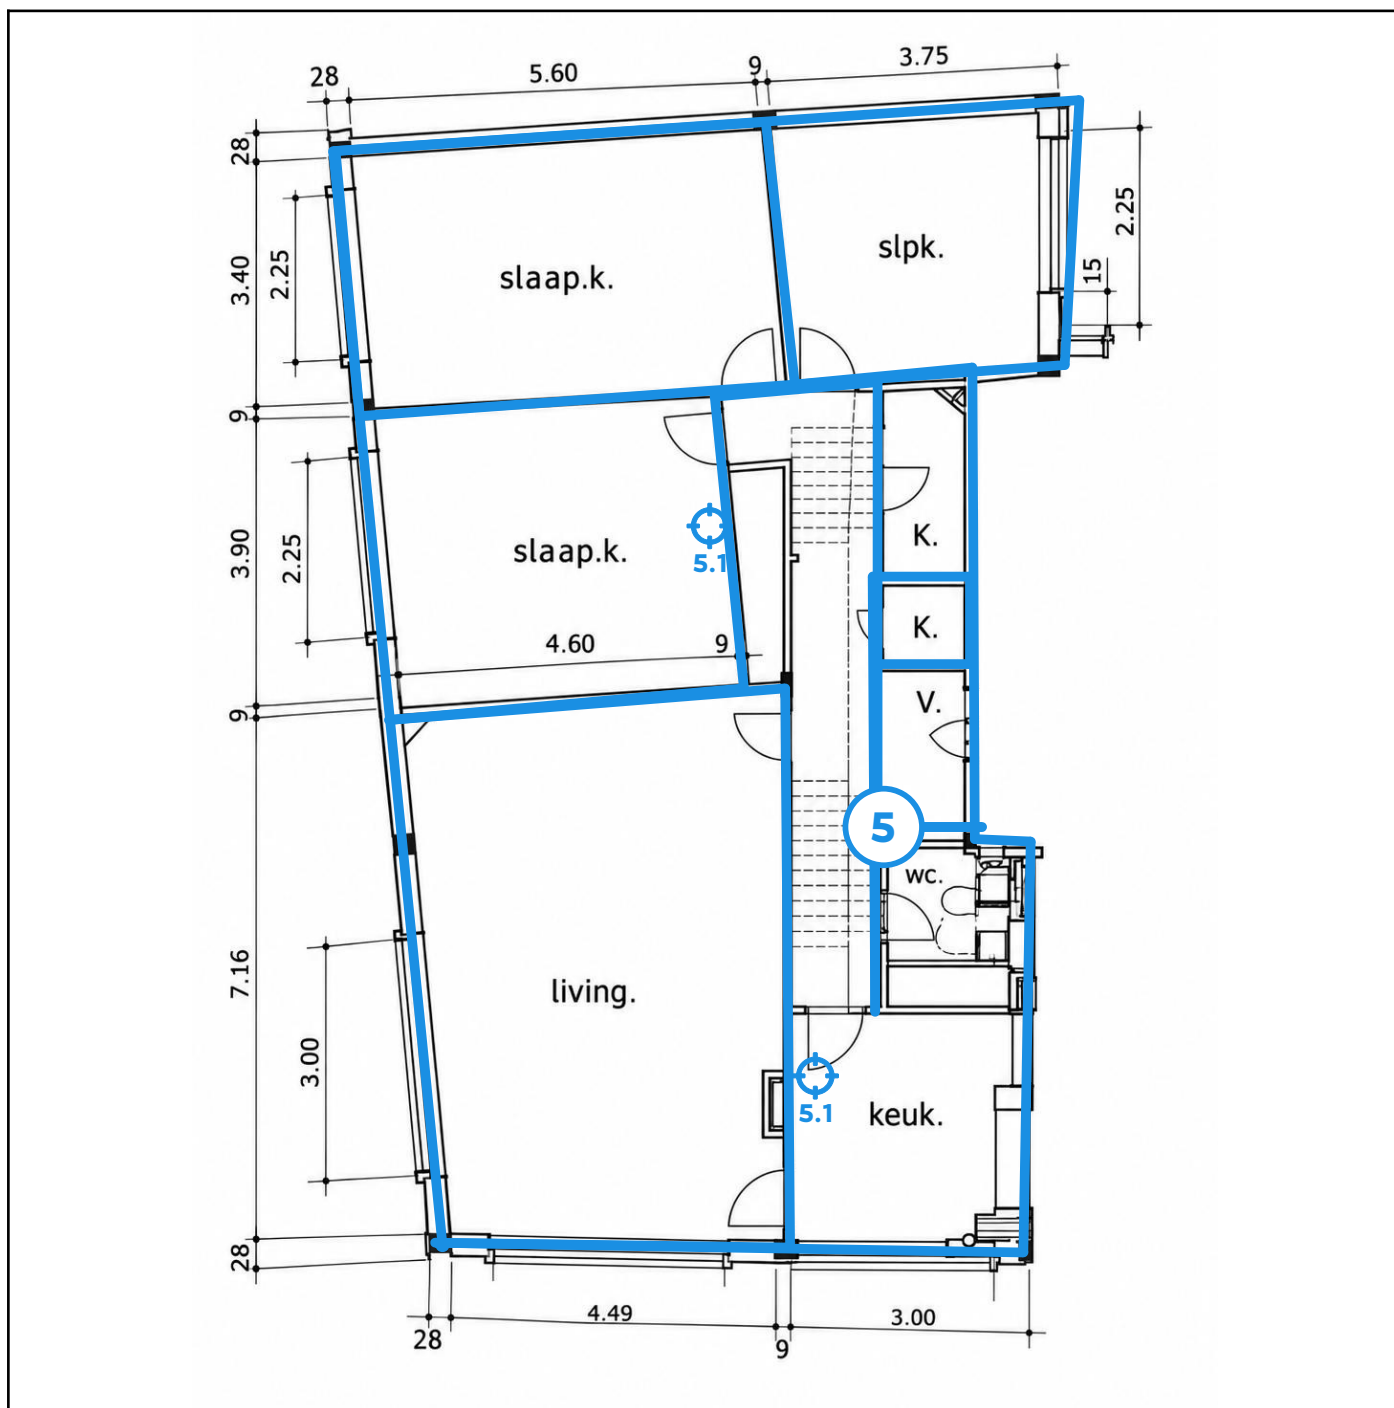
## Plan 1.1: Pleisterwerk wanden

| Beschrijving | Type | Actie |
|---|---|---|
| 5. V+4 Pleisterwerk wanden | Geen asbest | - |
| 5.1 Code: MM01 | Mengmonster | - |

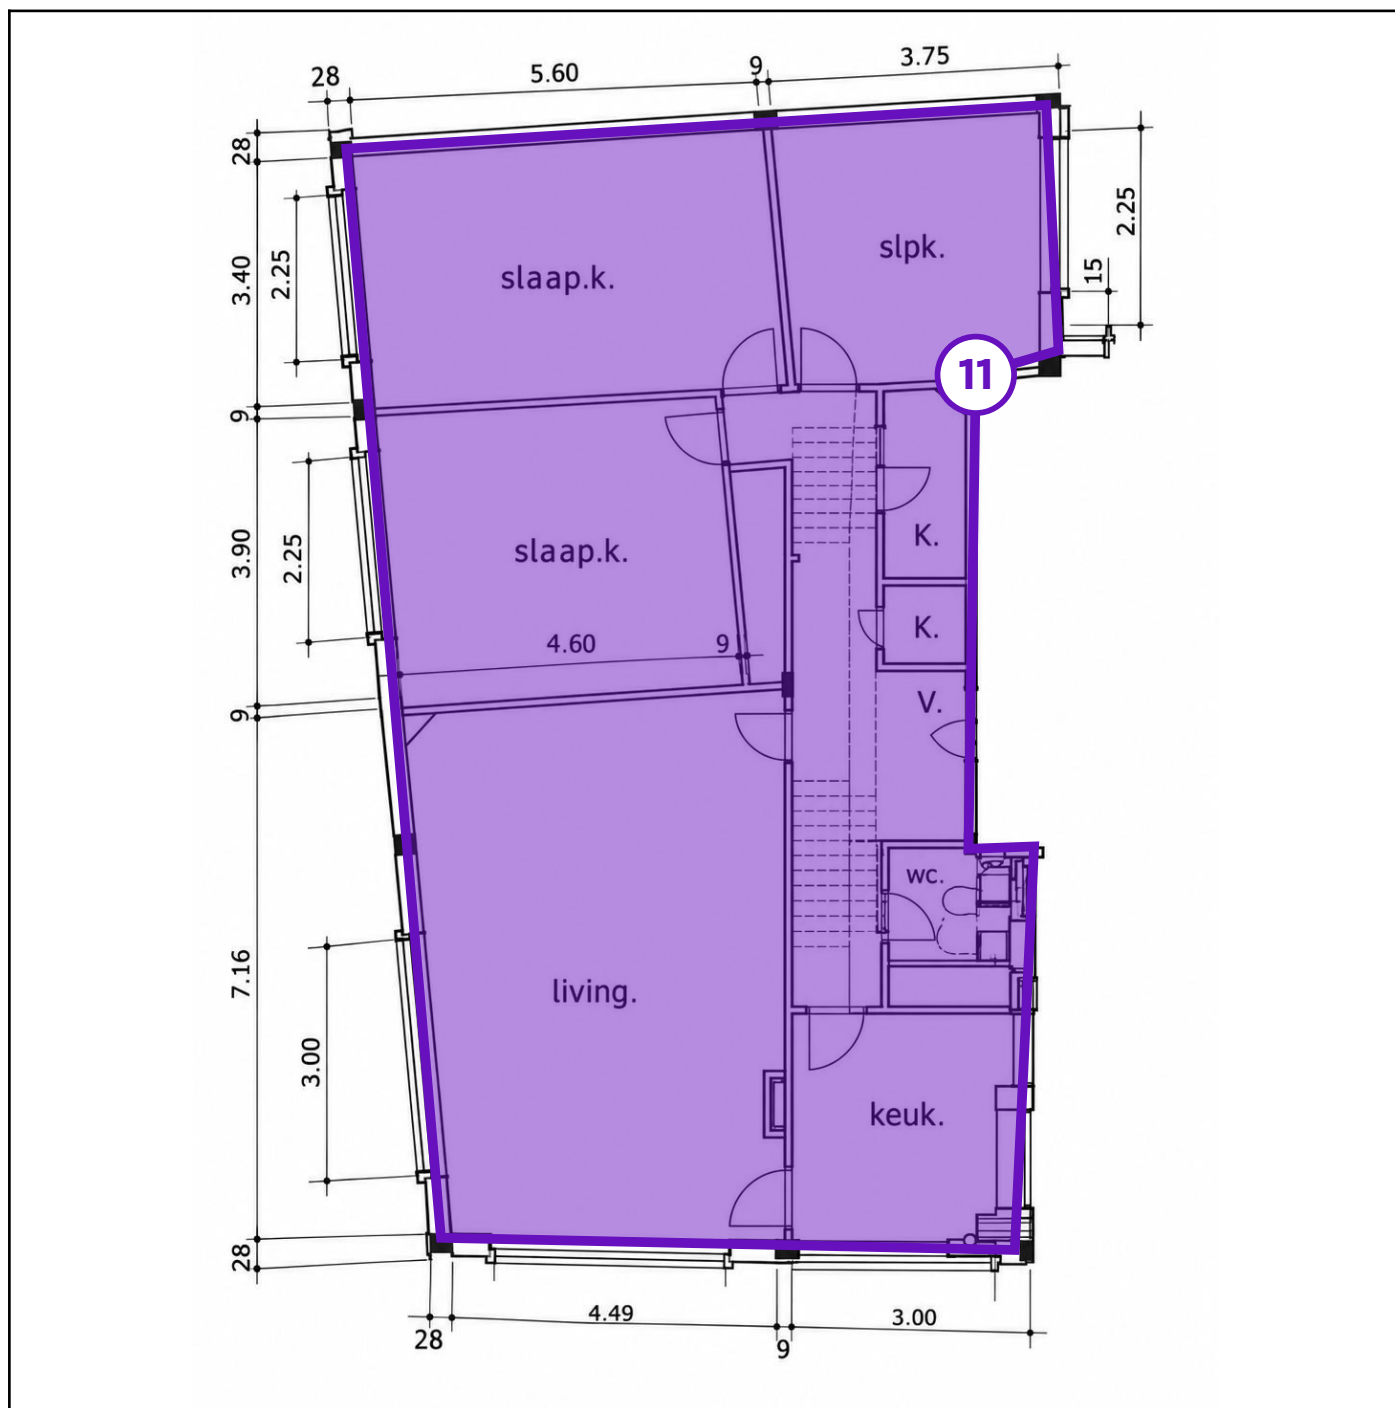
## Plan 1.2: Plafond afwerking (onderliggend) pleisterwerk

| Beschrijving | Type | Actie |
|---|---|---|
| 11. Plafond afwerking (onderliggend) pleisterwerk | Overige ruimte of materiaal | - |

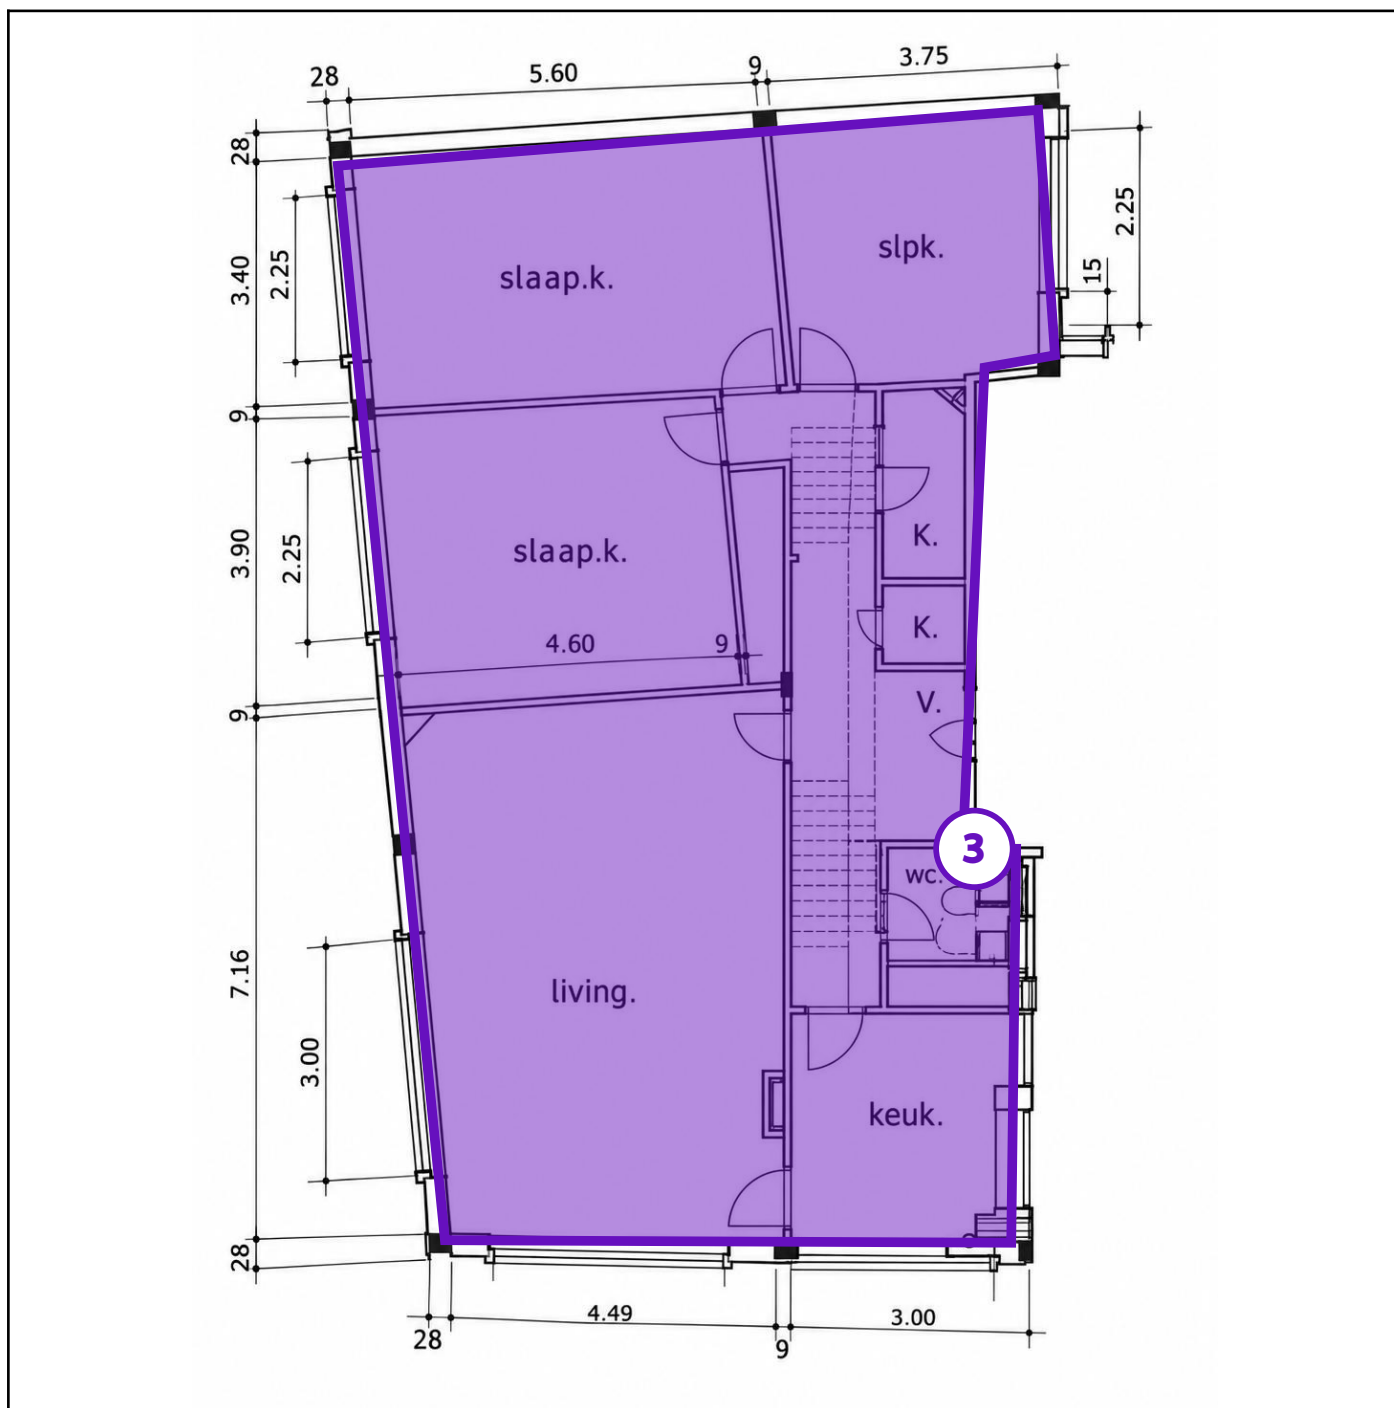
## Plan 1.3: Oude ondervloeren / oude lijmlagen (mogelijk)

| Beschrijving | Type | Actie |
|---|---|---|
| 3. V+4 Oude ondervloeren / oude lijmlagen (mogelijk) | Advies | - |

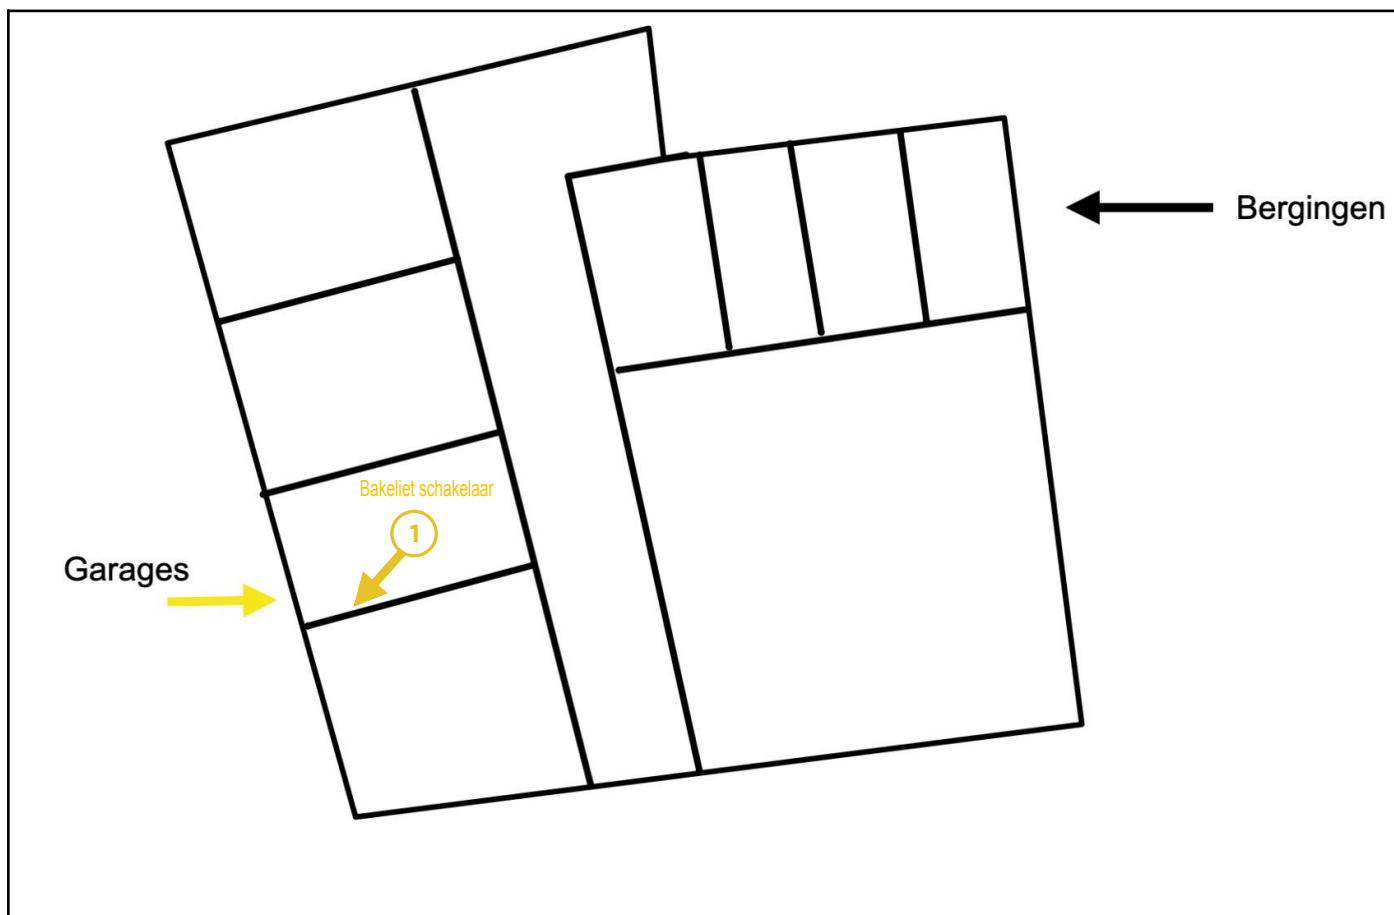
## Plan 2.1: V0 Bakeliet schakelaar

| Beschrijving | Type | Actie |
|---|---|---|
| 1. V0 Garage bakeliet schakelaar | Asbestmateriaal | Zorgvuldig beheren |

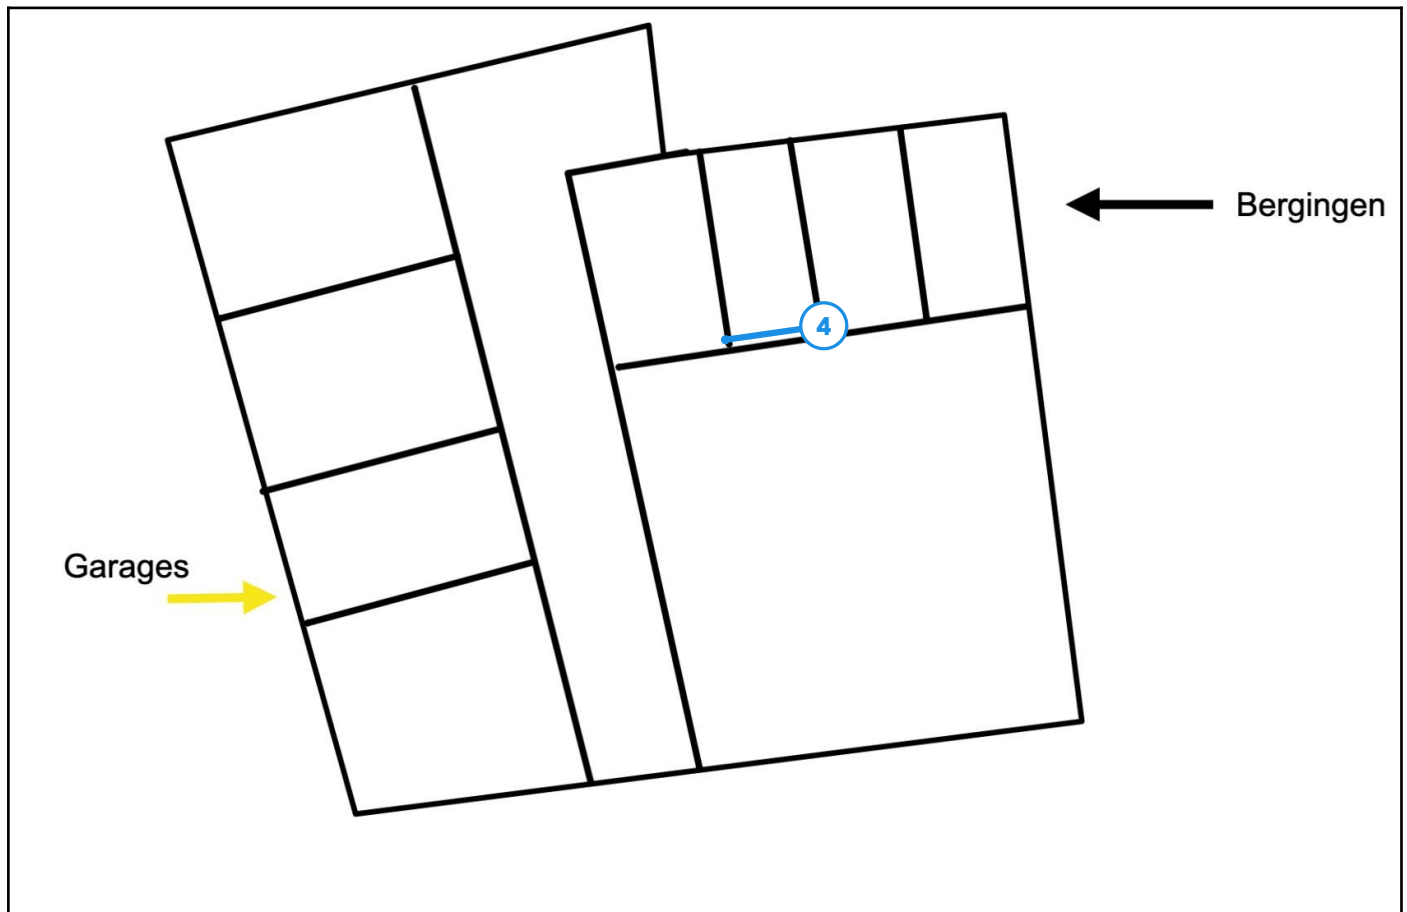
## Plan 2.2: V0 Leidingisolatie

| Beschrijving | Type | Actie |
|---|---|---|
| 4. V0 Garage leidingisolatie | Geen asbest | - |

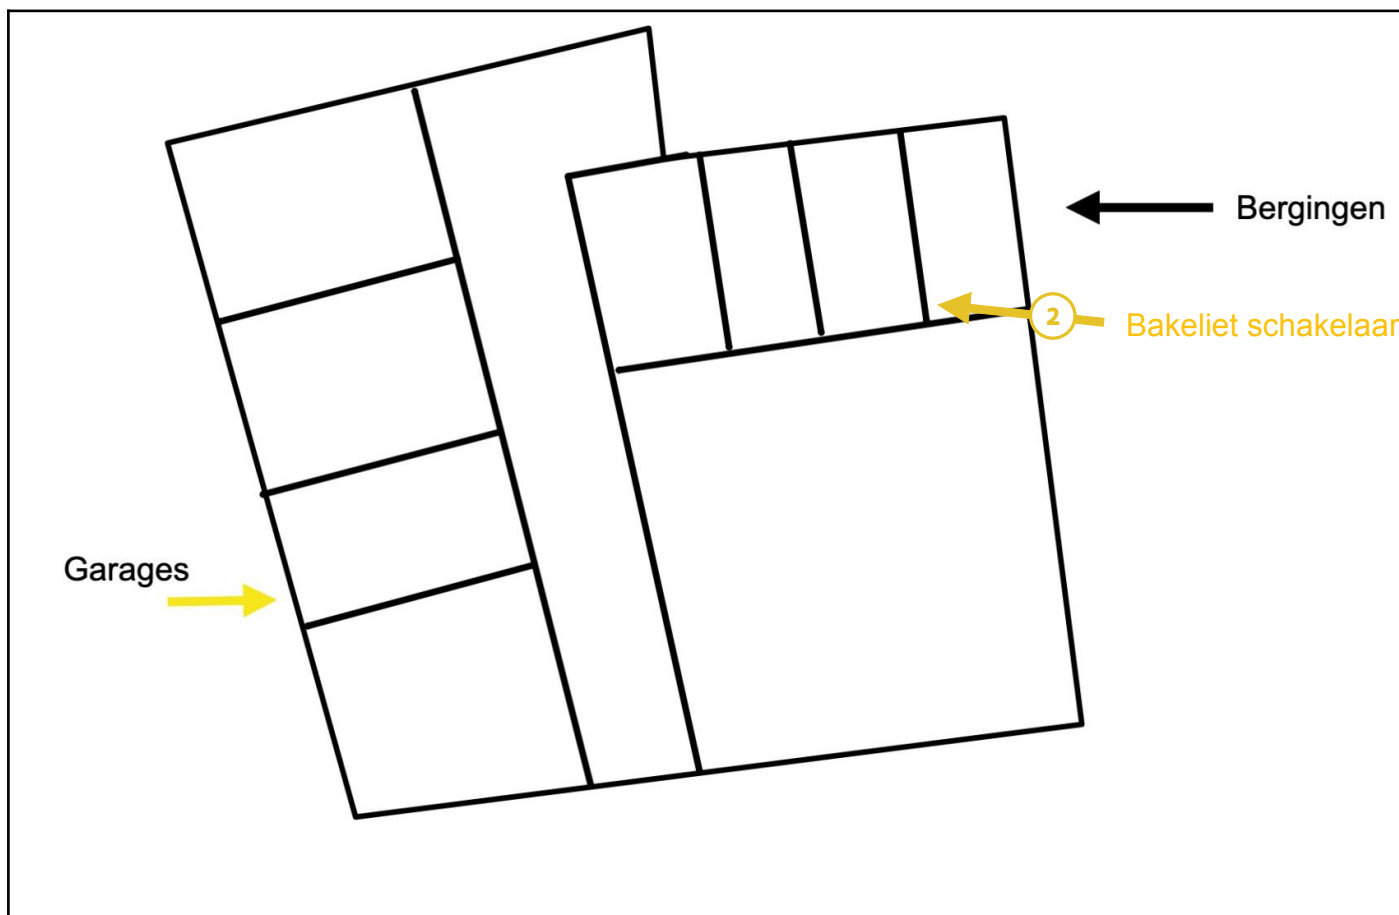
## Plan 3.1: V0 Bakeliet schakelaar

| Beschrijving | Type | Actie |
|---|---|---|
| 2. V0 Berging bakeliet schakelaar | Asbestmateriaal | Zorgvuldig beheren |

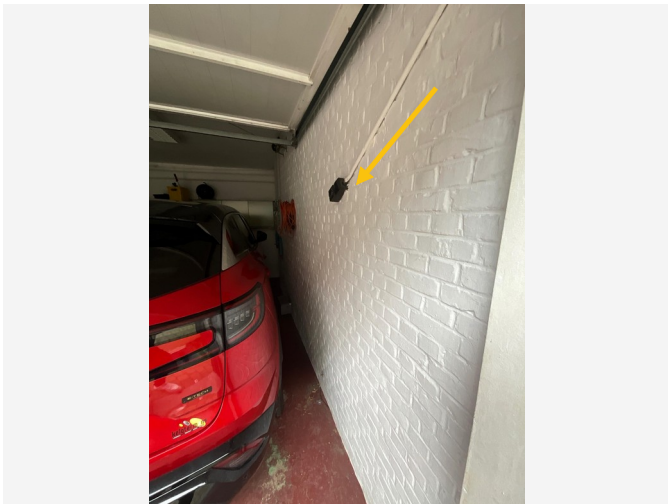
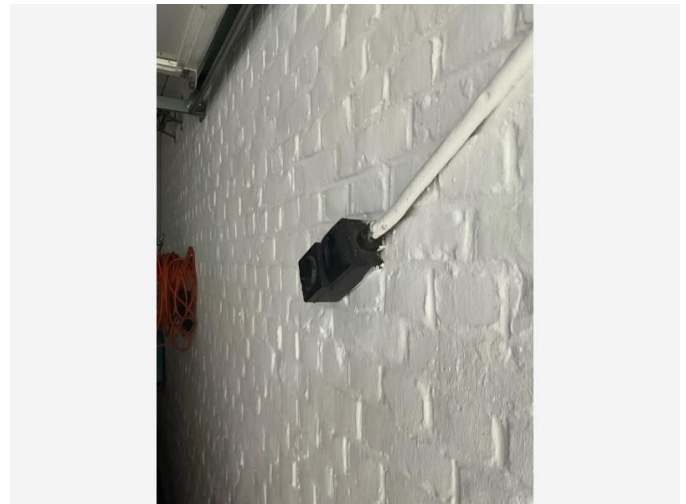
Het asbestmateriaal valt onder de mijlpaal van 2040.

Zorgvuldig beheren

wees voorzichtig bij het gebruik van deze armaturen, let er op dat deze niet worden beschadigd en bij werken niet worden hergebruikt

| Eindbeoordeling materiaalrisico | Laag materiaalrisico en/of verlaagde kans op vezelvrijgave |
| Opmerking | er is voor crocidoliet gekozen omdat er geen staal werd genomen. maar veelal is het toch chrysotiel dat wordt aangetroffen in bakeliet voor zover er al asbest aanwezig is in dit bakeliet |

| Gebondenheid | Categorie 1: hechtgebonden in oorsprong |
| Asbestsoort (vezeltype) | Crocidoliet aanwezig |
| Asbestconcentratie | Laag (< 50%) |
| Afschermingsgraad van het gehele materiaal | Geheel of deels vrij aan de binnenlucht, maar geen contact met binnenluchtstromen |
| Toestand van het materiaal | Onbeschadigd, niet verweerd |

| Beschrijving | V0 Garage bakeliet schakelaar |
| Identificatiemethode | <p>De asbestdeskundige beoordeelt het materiaal als asbestverdacht en dus asbesthoudend, en dit zonder monstername.</p> <p>Motivatie: De monstername brengt andere schade aan dan schade die inherent is aan de monstername.</p> |
| Opmerking | Deze oppervlakte is niet gemeten maar eerder symblisch voor alle aanwezige armaturen |

- Zorg voor een veilig beheer. Vermijd het beschadigen van het asbestmateriaal. Controleer de toestand jaarlijks op wijzigingen.
- Voer bijkomende staalname(s) uit.

- Eenvoudige handelingen: mag via doe-het-zelf of door werknemer(s) met opleidingsattest eenvoudige handelingen  
Hecht gebonden toepassing.

U kan dit zelf verwijderen. Loskoppelen, fixeren, verwijderen zonder breuken, dubbel verpakken en luchtdicht afvoeren naar het containerpark of stortplaats categorie 1.

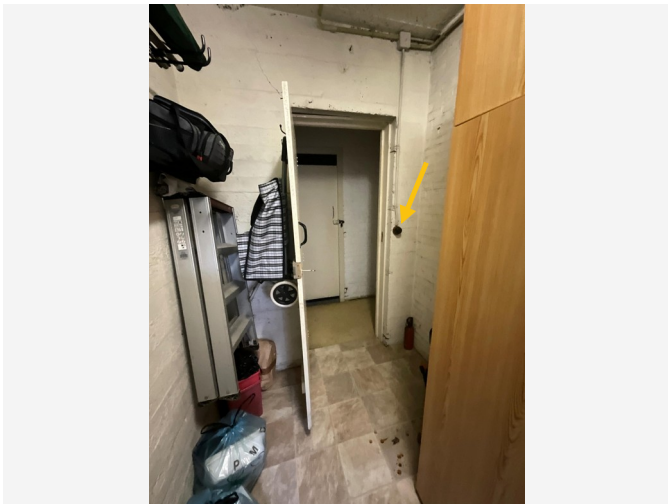
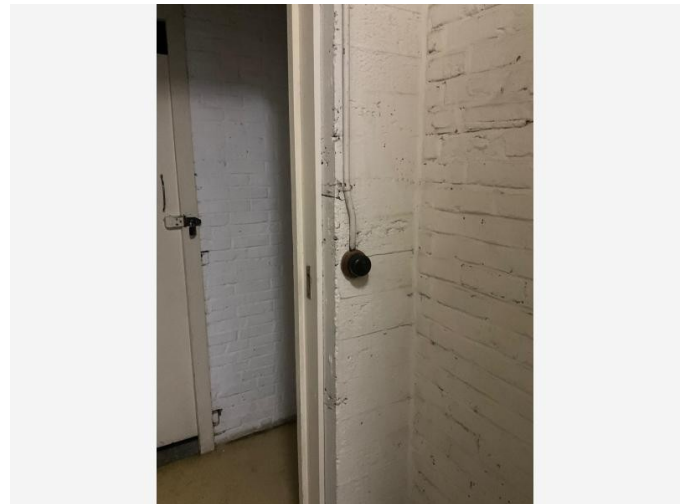
Het asbestmateriaal valt onder de mijlpaal van 2040.

Zorgvuldig beheren

| Eindbeoordeling materiaalisico | Laag materiaalisico en/of verlaagde kans op vezelvrijgave |

| Gebondenheid | Categorie 1: hechtgebonden in oorsprong |
| Asbestsoort (vezeltype) | Crocidoliet aanwezig |
| Asbestconcentratie | Laag (< 50%) |
| Afschermingsgraad van het gehele materiaal | Geheel of deels vrij aan de binnenlucht, maar geen contact met binnenluchtstromen |
| Toestand van het materiaal | Onbeschadigd, niet verweerd |

| Beschrijving | V0 Berging bakeliet schakelaar |
| Identificatiemethode | <p>De asbestdeskundige beoordeelt het materiaal als asbestverdacht en dus asbesthoudend, en dit zonder monstername.</p> <p>Motivatie: De monstername brengt andere schade aan dan schade die inherent is aan de monstername.</p> |

- Zorg voor een veilig beheer. Vermijd het beschadigen van het asbestmateriaal. Controleer de toestand jaarlijks op wijzigingen.
- Voer bijkomende staalname(s) uit.

- Eenvoudige handelingen: mag via doe-het-zelf of door werknemer(s) met opleidingsattest eenvoudige handelingen  
Hecht gebonden toepassing.

U kan dit zelf verwijderen. Loskoppelen, fixeren, verwijderen zonder breuken, dubbel verpakken en luchtdicht afvoeren naar het containerpark of stortplaats categorie 1.

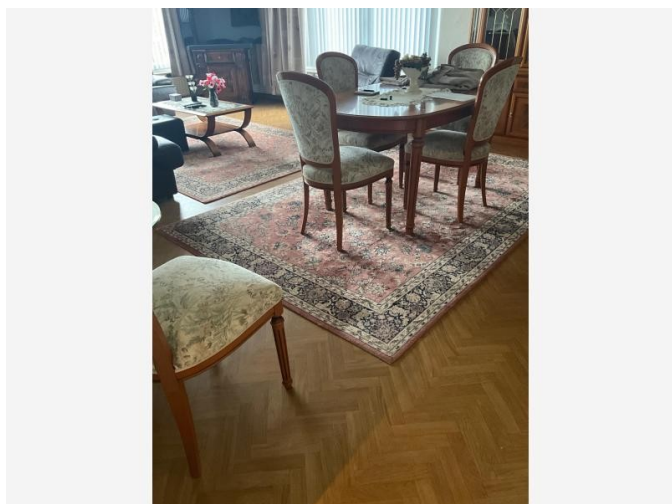
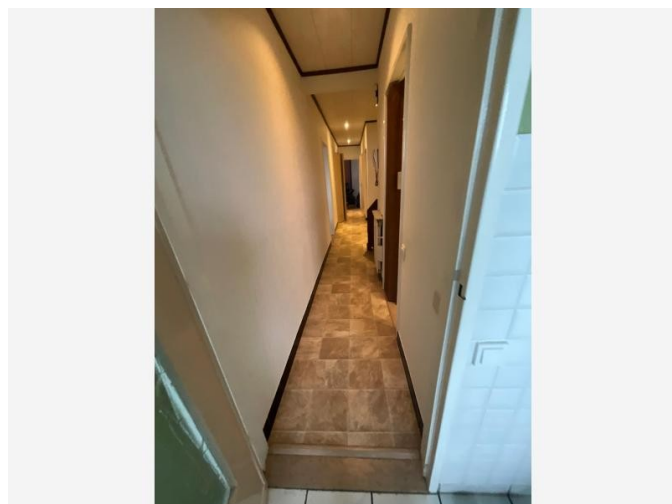
## Fiche 3: V+4 Oude ondervloeren / oude lijmlagen (mogelijk)

Oude tegels/ vloeren kunnen mogelijk verlijmd zijn met asbesthoudende materialen.

Onder de huidige vloeren kunnen nog restanten aanwezig zijn van oude asbestverdachte vloeren of lijmlagen aanwezig zijn. Destructief of aanvullend onderzoek kan hierover uitsluitsel geven.

| Basis voor advies | Beoordeling op basis van expertise, zonder een vaststelling door de asbestdeskundige. |

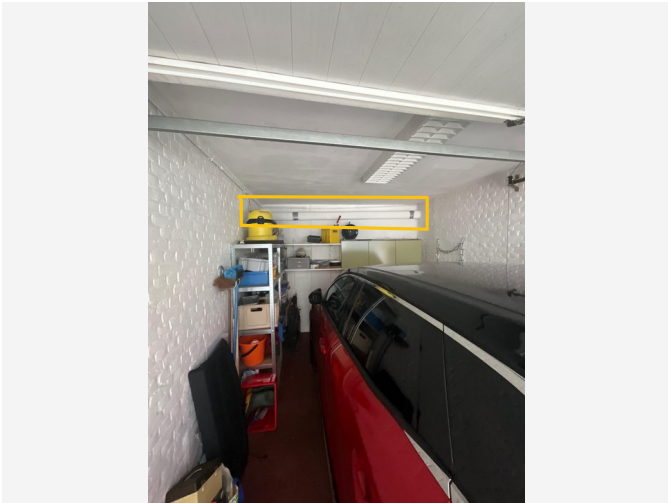
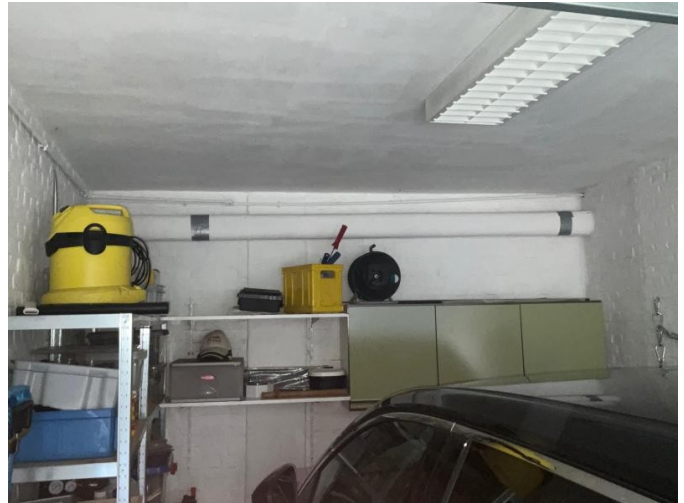
## Fiche 4: V0 Garage leidingisolatie

Geen asbest

| Beschrijving | VO Garage leidingisolatie |
| Opmerking | <p>Er werd via de VME een aparte staal genomen van de leidingisolatie in de garagebox.</p> <p>Deze werd negatief bevonden.</p> |

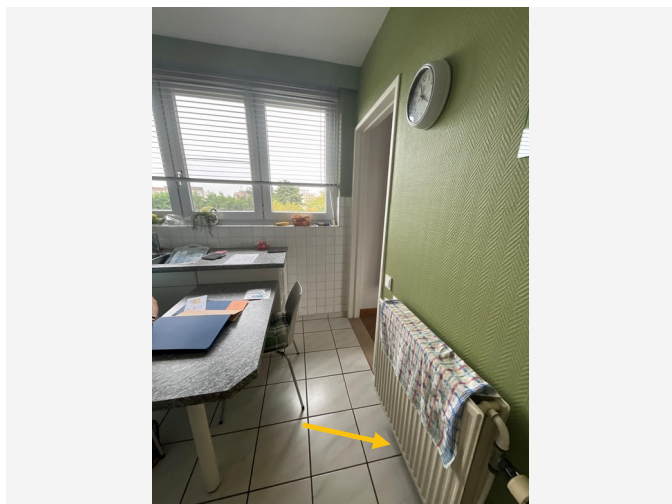
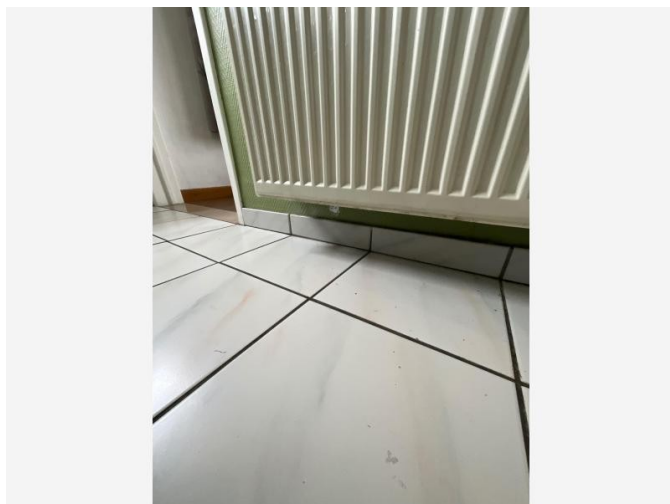
## Fiche 5: V+4 Pleisterwerk wanden

Geen asbest

| # | Type | Referentie | Resultaat |
|---|---|---|---|
| 5.1 | Mengmonster | MM01 | Geen asbest |

| Beschrijving | V+4 Pleisterwerk wanden |

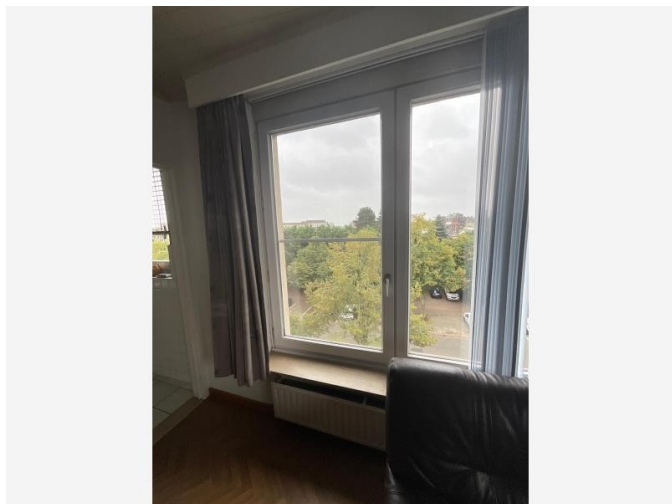
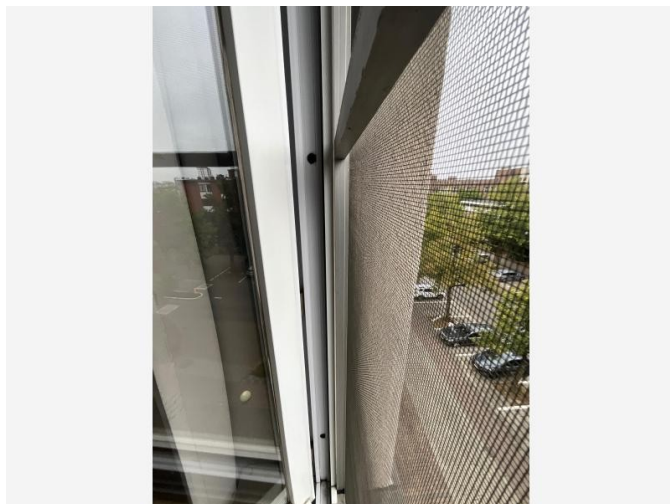
### Fiche 6: Appartement mastieken/ kitwerken

| Beschrijving | Notitie | Terug te vinden op plannen |
|---|---|---|
| Fiche 6: Appartement mastieken/ kitwerken | Flexibele soepele mastieken. Geen asbestverdacht materiaal. | - |

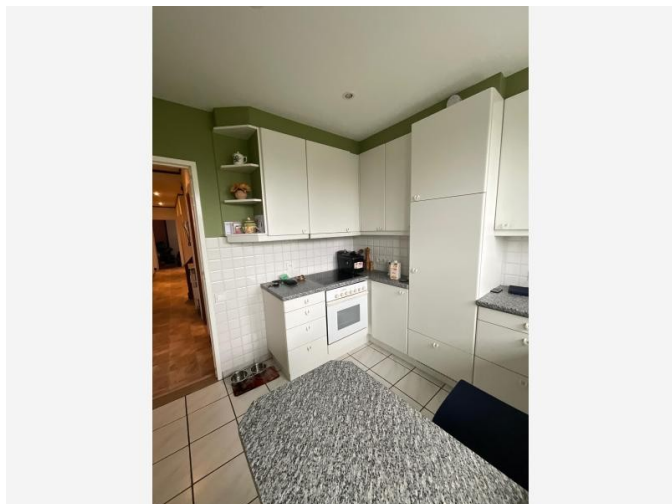
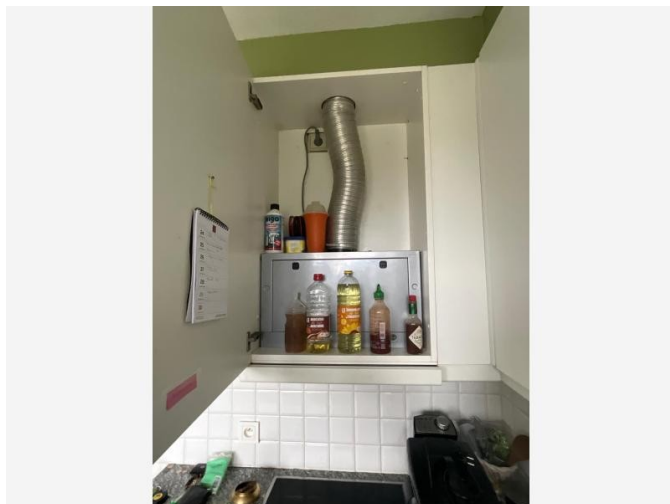
### Fiche 7: V+4 Keuken rookgaskanaal

| Beschrijving | Notitie | Terug te vinden op plannen |
|---|---|---|
| Fiche 7: V+4 Keuken rookgaskanaal | In het appartement is het rookgaskanaal van de ketel uit kunststof, dit is aangesloten op een schacht/ koker. In de koker kunnen er mogelijk andere materialen gebruikt zijn. | - |

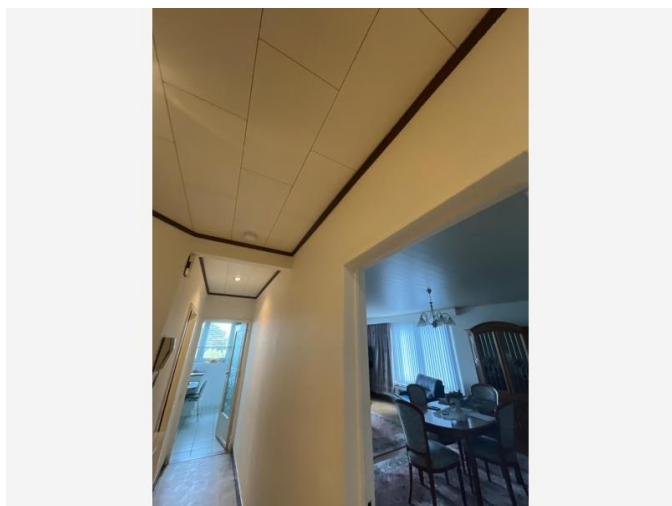
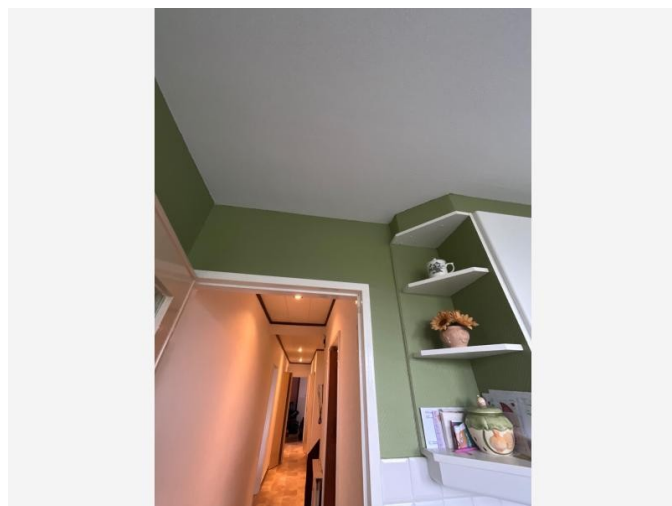
## Fiche 11: Plafond afwerking (onderliggend) pleisterwerk

| Beschrijving | Notitie | Terug te vinden op plannen |
|---|---|---|
| Fiche 11: Plafond afwerking (onderliggend) pleisterwerk | Plafonds zijn afgewerkt met systeemplafonds. Onderliggend kunnen er mogelijk nog oude asbestverdachte materialen aanwezig zijn. | Plan 1.2: Plafond afwerking (onderliggend) pleisterwerk |
