# Asbestinventarisatetest

Hazelarenstraat 3, 2020 Antwerpen  
Gemeenschappelijke delen

Attestnummer : 20260722-000360.000

Uitgegeven op : 22.07.2026

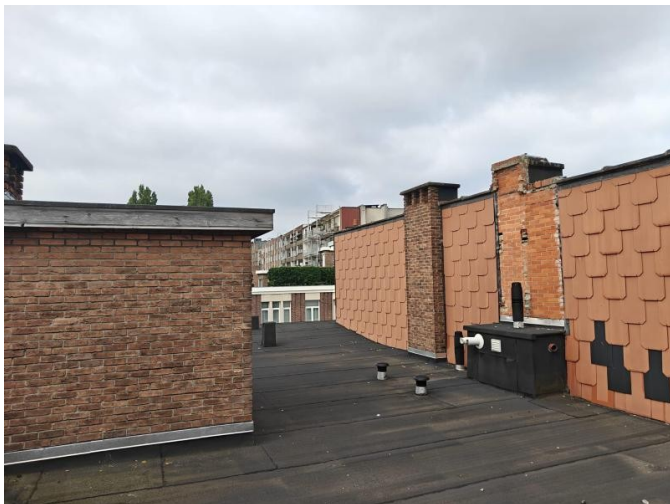
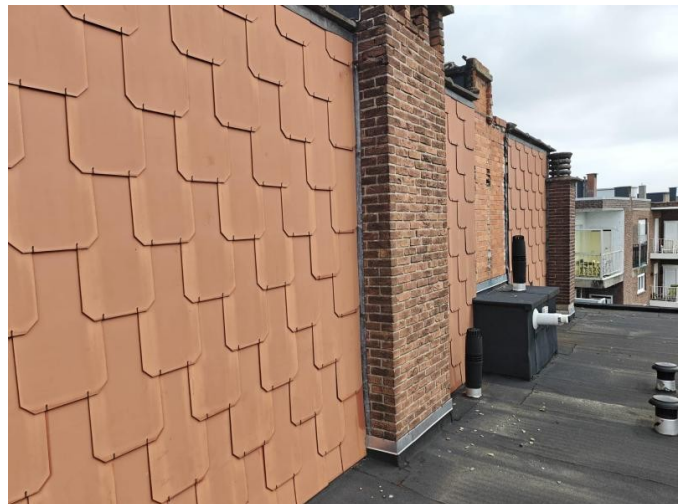
Op de perceelgrens hangen er verdachte leien aan de gevel van de buurwoning. Deze horen niet tot de inspectielocatie, echter moet er wel aandachtig mee omgegaan worden moesten deze breken en op het dak vallen.

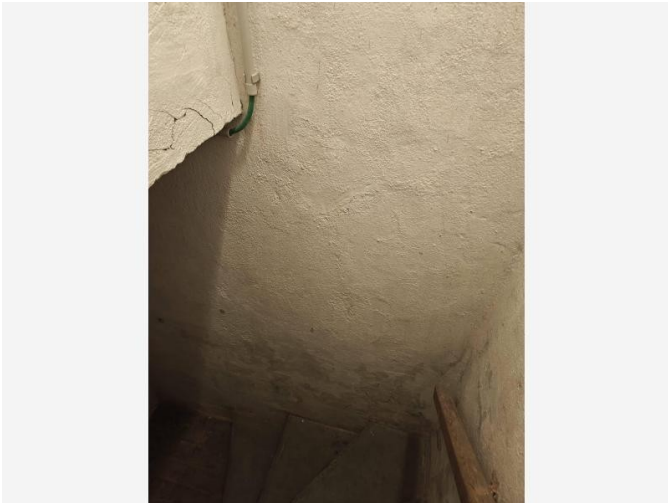
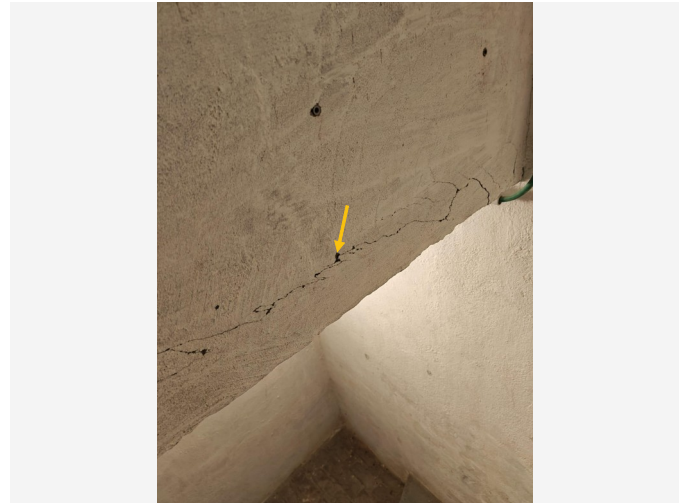
## Fiche 2: Cementering kelder

### Conclusie

Geen asbest

| # | Type | Referentie | Resultaat |
|---|---|---|---|
| 2.1 | Mengmonster | 17/7/26-A4 | Geen asbest |

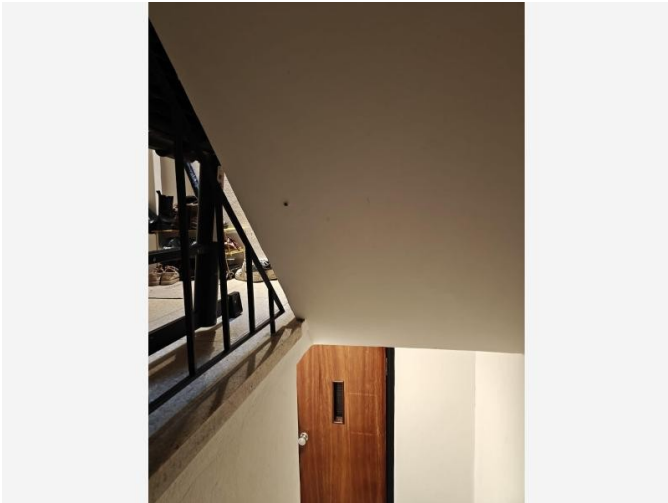
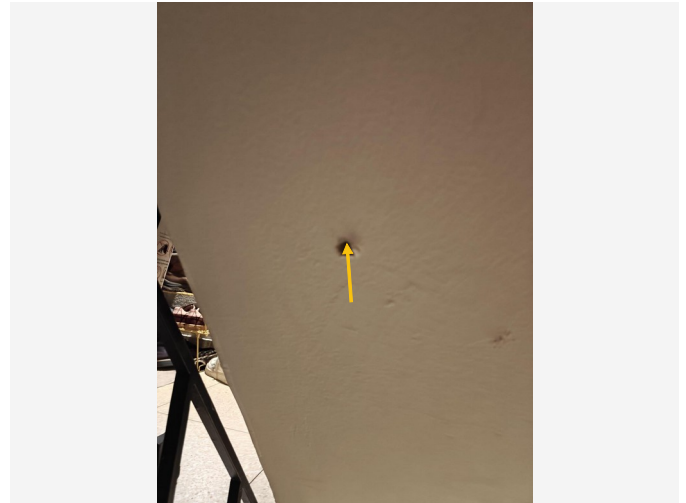
## Fiche 3: Pleisterwerk trappenhal

### Conclusie

Geen asbest

| # | Type | Referentie | Resultaat |
|---|---|---|---|
| 3.1 | Mengmonster | 17/7/26-A3 | Geen asbest |

| Opmerking | Staalname trappenhal: muur, plafond en onderkant trap |

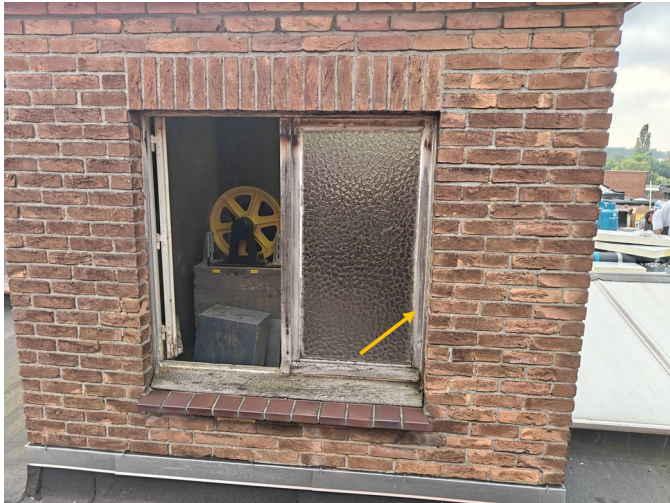
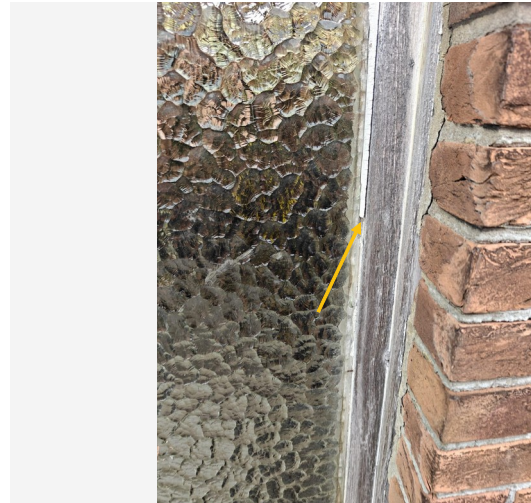
## Fiche 4: Mastiek op raamkader

### Conclusie

Geen asbest

| # | Type | Referentie | Resultaat |
|---|---|---|---|
| 4.1 | Puntmonster | 17/7/26-A6 | Geen asbest |

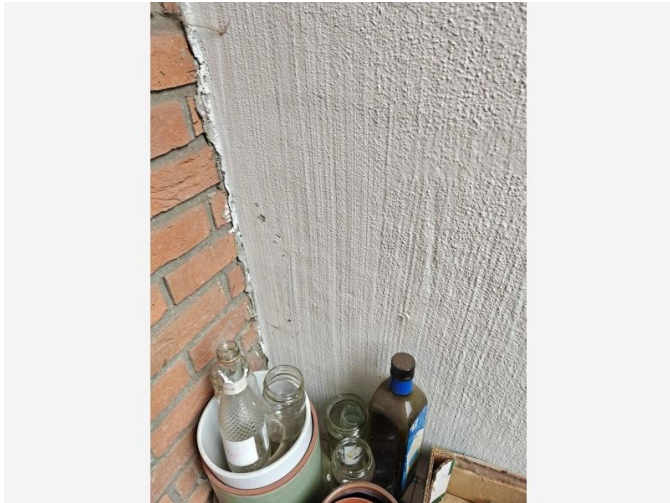
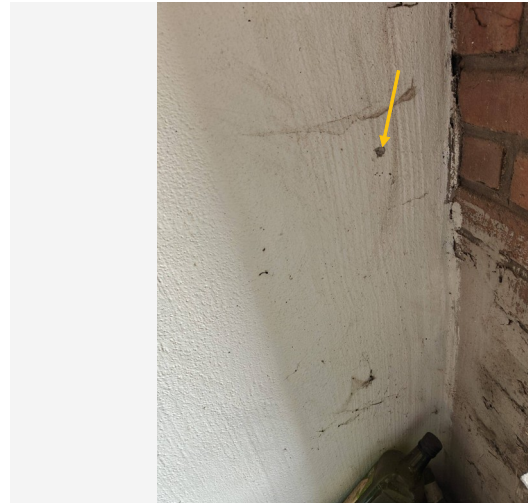
## Fiche 5: Cementering terras gevels

### Conclusie

Geen asbest

| # | Type | Referentie | Resultaat |
|---|---|---|---|
| 5.1 | Mengmonster | 17/7/26-A1 | Geen asbest |

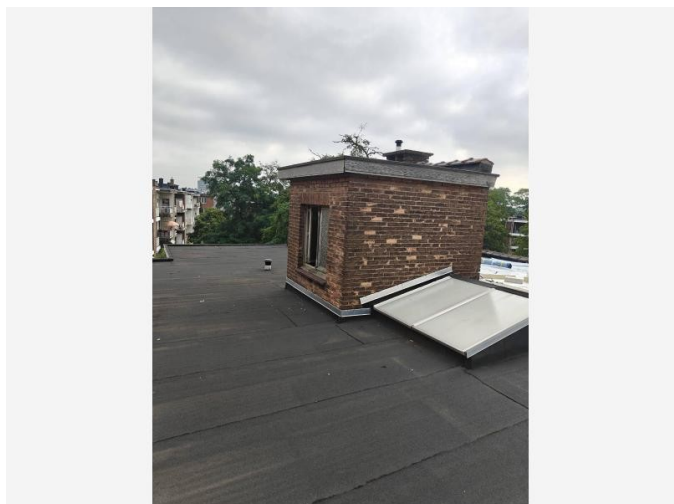
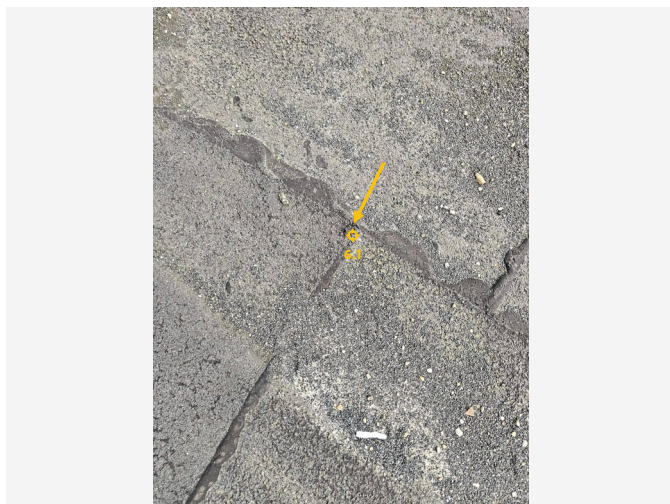
## Fiche 6: Roofing plat dak

### Conclusie

Geen asbest

| # | Type | Referentie | Resultaat |
|---|---|---|---|
| 6.1 | Puntmonster | 17/7/26-A5 | Geen asbest |

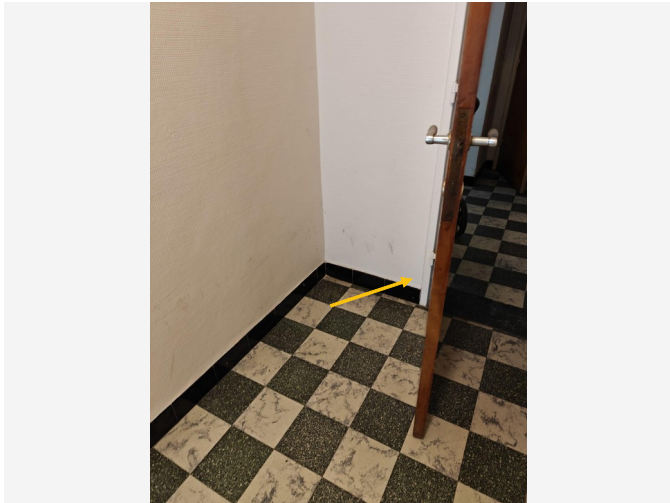
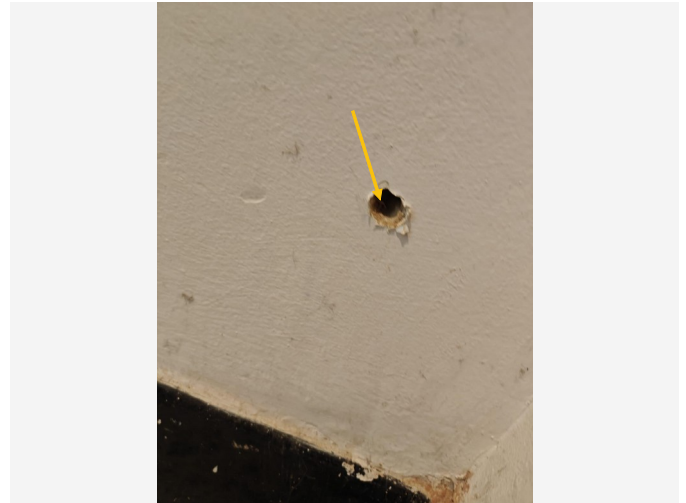
## Fiche 7: Pleisterwerk muren hal

### Conclusie

Geen asbest

| # | Type | Referentie | Resultaat |
|---|---|---|---|
| 7.1 | Mengmonster | 17/7/26-A2 | Geen asbest |

| Opmerking | Staalname muren inkomhal GLV. Geen pleisterwerk op het plafond van de GLV |

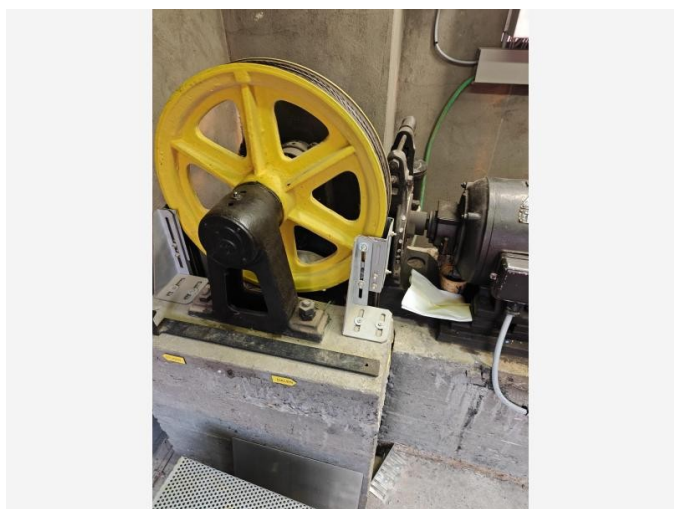
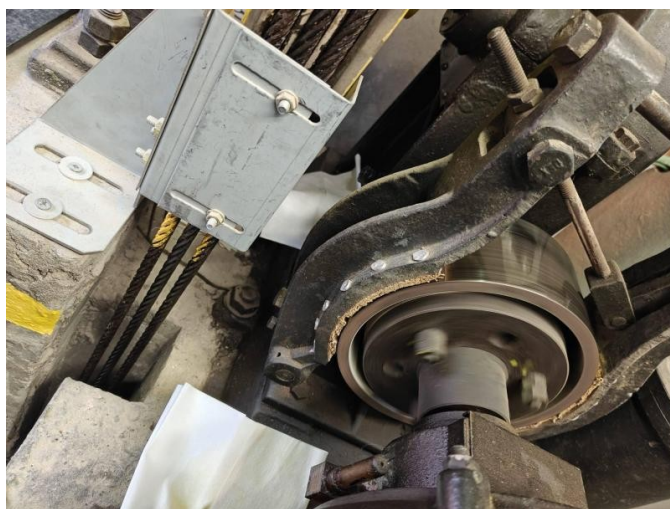
### Fiche 8: Geen verdachte materialen in liftstructuur

| Beschrijving | Notitie | Terug te vinden op plannen |
|---|---|---|
| Fiche 8: Geen verdachte materialen in liftstructuur | De liftput, koker en machinekamer werden onderzocht. Er is een attest aanwezig van de liftfirma dat de remblokken van de lift niet asbesthoudend zijn. | - |
