# Asbestinventarisatattest

Hazelarenstraat 3/101, 2020 Antwerpen

Attestnummer : **20260722-000361.000**

Uitgegeven op : **22.07.2026**

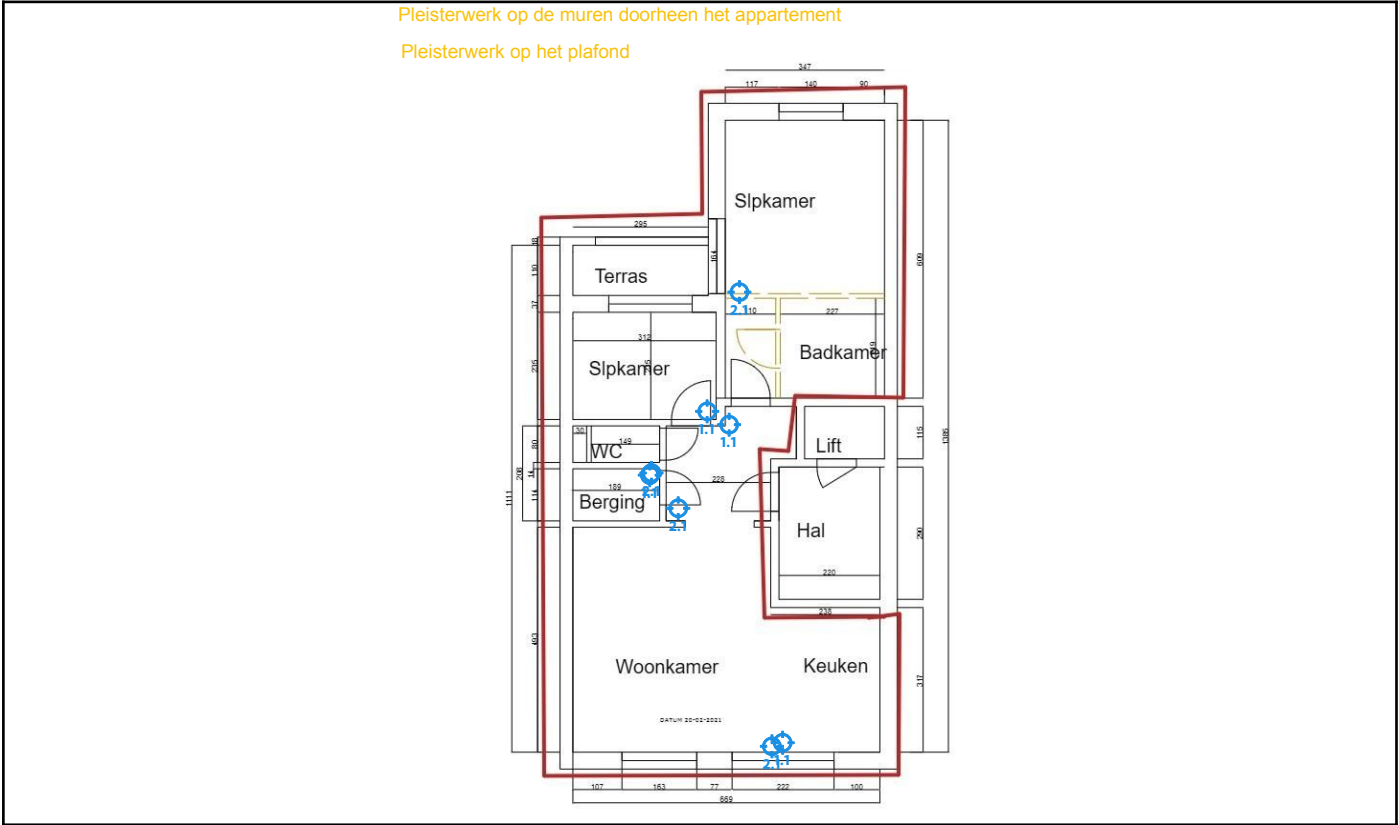
# Plan 1.1: Plattegrond

| Beschrijving | Type | Actie |
|---|---|---|
| 1. Pleisterwerk plafond | Geen asbest | - |
| 2. Pleisterwerk muren | Geen asbest | - |

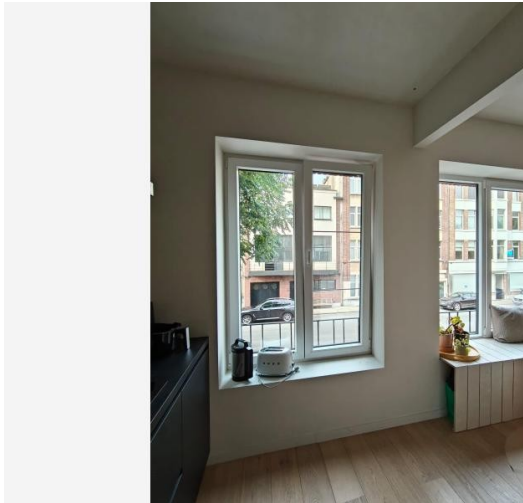
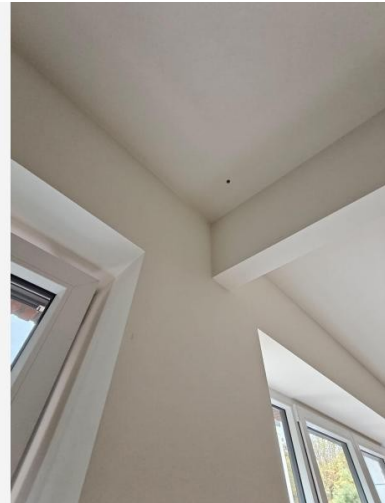
## Fiche 1: Pleisterwerk plafond

Geen asbest

| Opmerking | Staalname: keuken, slpkamer, Cv installatie en hal |

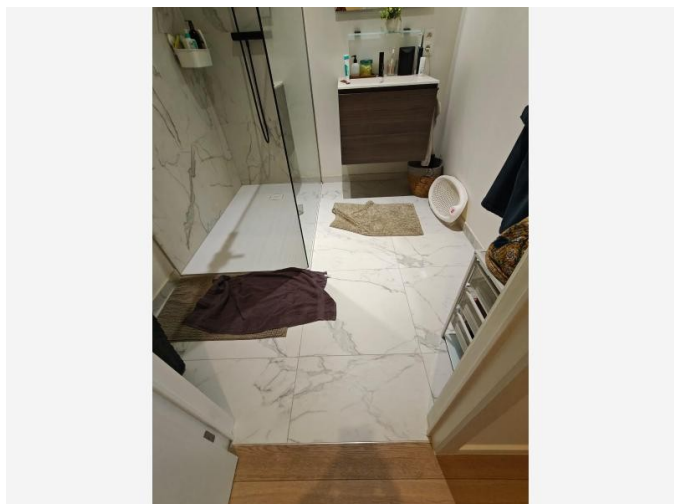
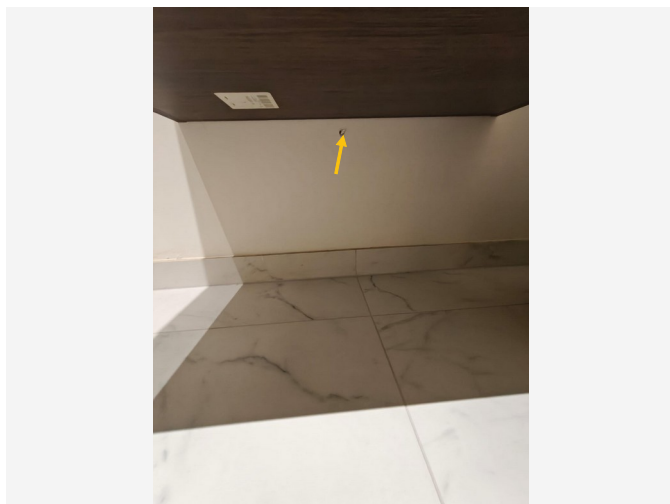
## Fiche 2: Pleisterwerk muren

Geen asbest

| Opmerking | Staalname: Keuken, slpkamer, hal en bij cv installatie |

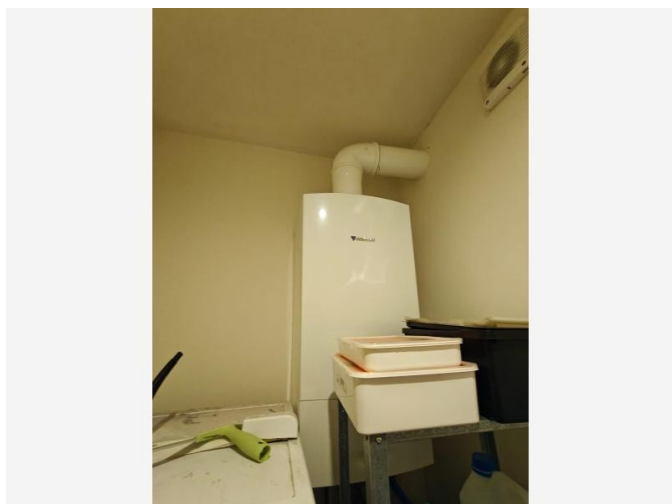
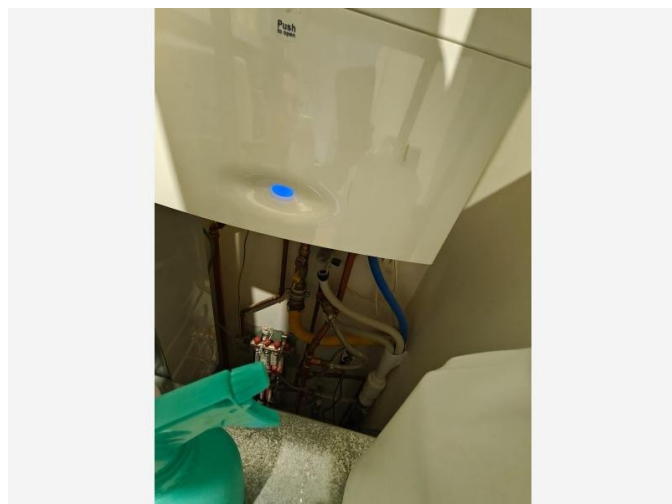
### Fiche 3: Recente cv installatie

| Beschrijving | Notitie | Terug te vinden op plannen |
|---|---|---|
| Fiche 3: Recente cv installatie | Recente cv installatie | - |

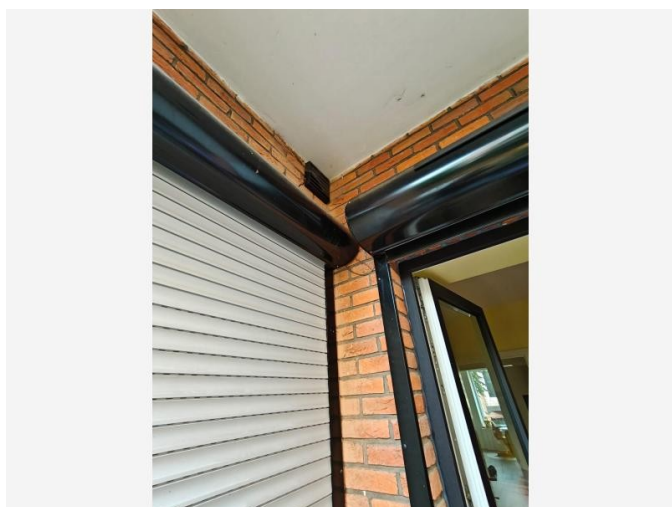
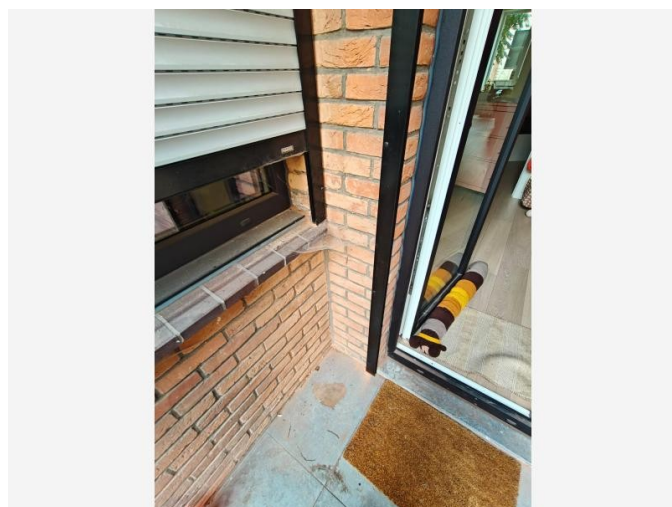
### Fiche 4: Geen verdachte mastiek aanwezig

| Beschrijving | Notitie | Terug te vinden op plannen |
|---|---|---|
| Fiche 4: Geen verdachte mastiek aanwezig | Er werd geen verdachte kit laag vastgesteld op de wandopeningen. De wandopeningen zijn afgekit met silicone, zowel tussen muur en profiel als tussen profiel en glasblad. | - |

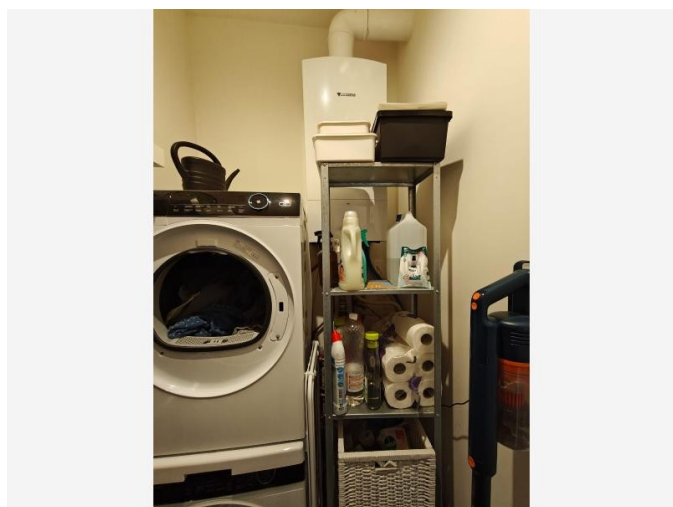
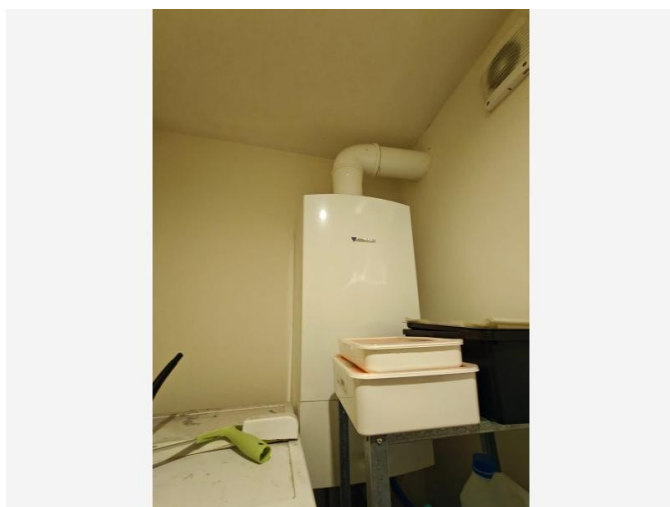
### Fiche 6: Geen verdacht rookgaskanaal vastgesteld

| Beschrijving | Notitie | Terug te vinden op plannen |
|---|---|---|
| Fiche 6: Geen verdacht rookgaskanaal vastgesteld | - | - |

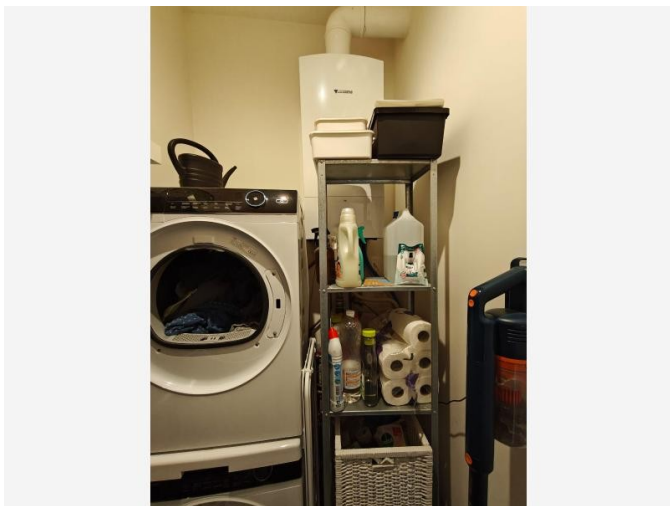
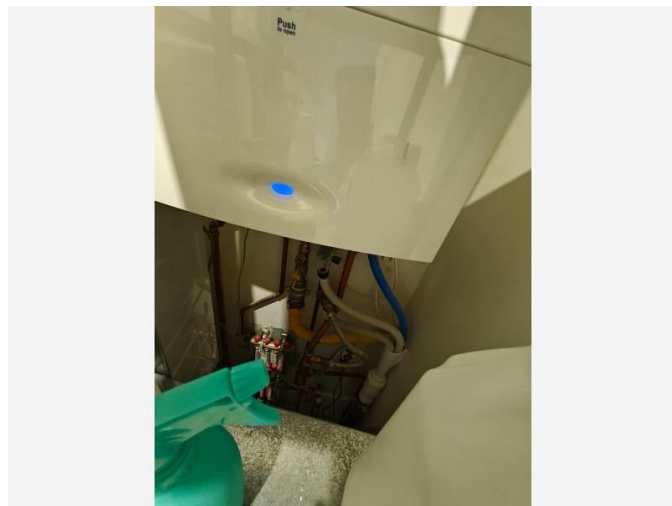
## Fiche 7: Geen leidingisolatie aanwezig

| Beschrijving | Notitie | Terug te vinden op plannen |
|---|---|---|
| Fiche 7: Geen leidingisolatie aanwezig | Geen leidingisolatie aanwezig. | - |
