# Asbestinventarisatattest

Thisiusstraat 30, 2100 Antwerpen

Attestnummer : 20260527-000025.000

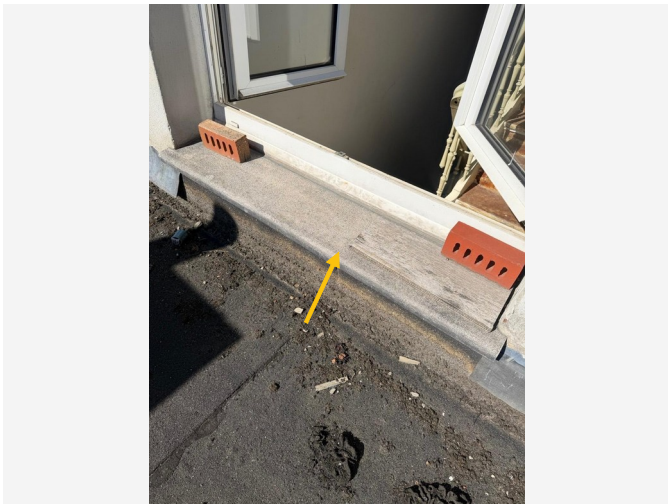
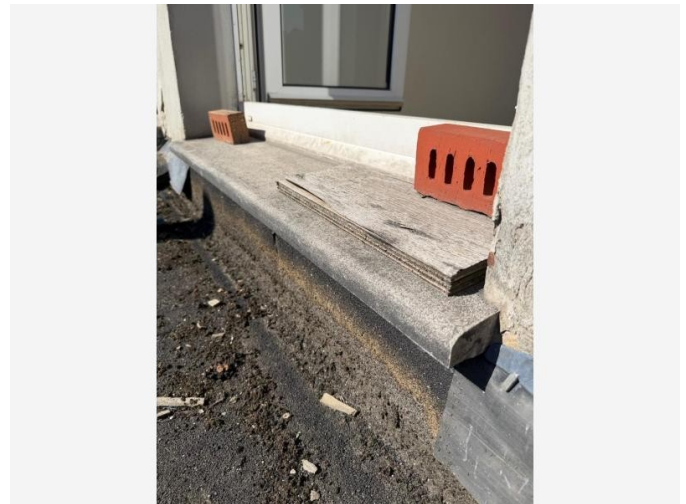
Het asbestmateriaal valt onder de mijlpaal van 2040.

Zorgvuldig beheren

| Eindbeoordeling materiaalrisico | Laag materiaalrisico en/of verlaagde kans op vezelvrijgave |

| Asbestsoort (vezeltype) | Crocidoliet aanwezig |
| Toestand van het materiaal | Licht beschadigd, licht verweerd. Intacte calciumsilicaatplaat of materiaal met categorie 3-gebondenheid |

| Beschrijving | Vensterbanken (buiten) |

- Zorg voor een veilig beheer. Vermijd het beschadigen van het asbestmateriaal. Controleer de toestand jaarlijks op wijzigingen.
- Voer bijkomende staalname(s) uit.

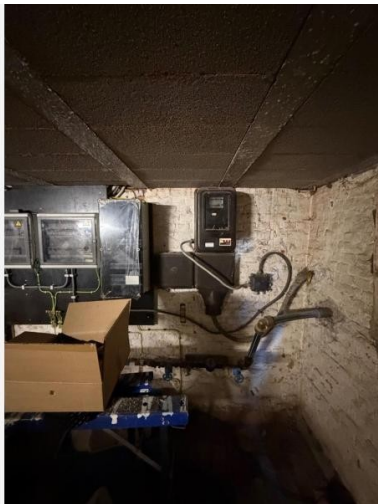
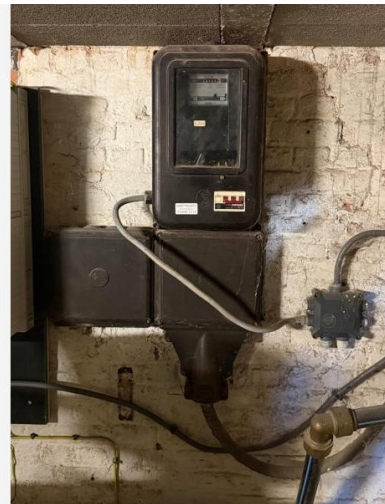
Het asbestmateriaal valt onder de mijlpaal van 2040.

Zorgvuldig beheren

| Eindbeoordeling materiaalisico | Laag materiaalisico en/of verlaagde kans op vezelvrijgave |

| Asbestsoort (vezeltype) | Crocidoliet aanwezig |
| Toestand van het materiaal | Onbeschadigd, niet verweerd |

| Beschrijving | Bakeliet schakelkast |
| Opmerking | De hoeveelheid is een zo nauwkeurig mogelijke opmeting. Hieraan kunnen evenwel geen rechten worden ontleend. Monstername niet uitgevoerd wegens risico op beschadiging van een elektrisch component en mogelijke blootstelling aan spanning of storingen in de elektrische installatie. |

- Zorg voor een veilig beheer. Vermijd het beschadigen van het asbestmateriaal. Controleer de toestand jaarlijks op wijzigingen.
- Voer bijkomende staalname(s) uit.

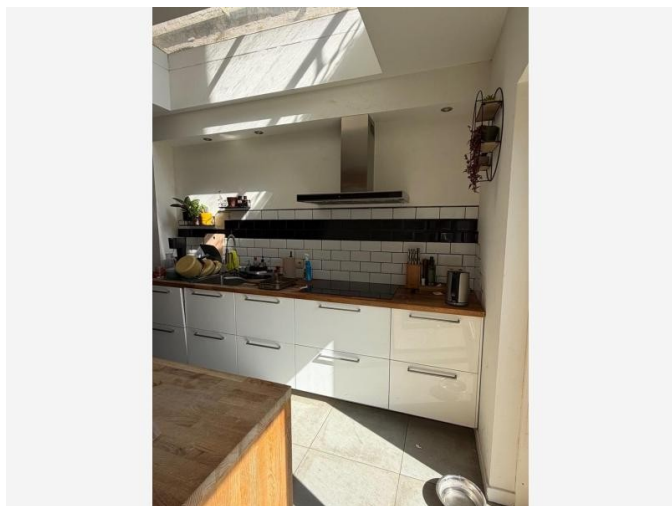
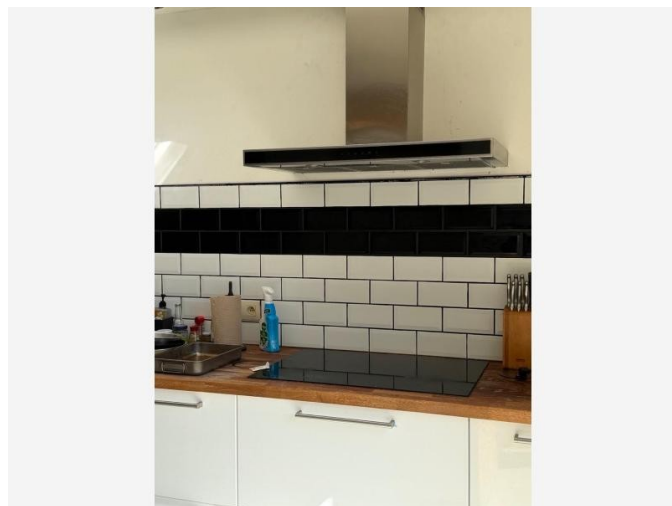
Faiencetegels zijn mogelijk gelijmd met asbesthoudende lijm. Bij werken, laat dit controleren.

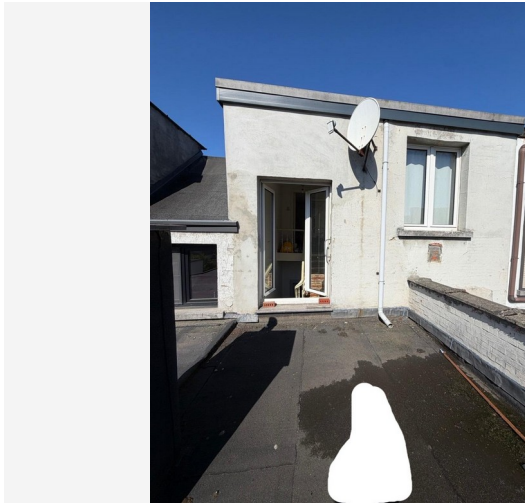
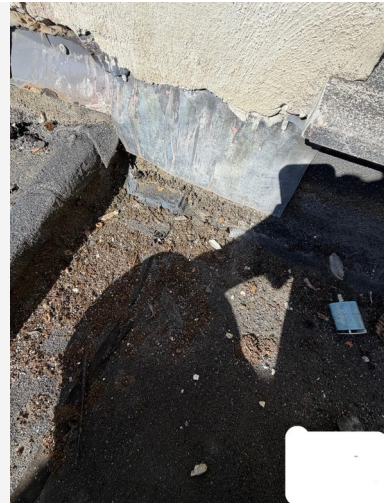
## Fiche 4: Dakbedekking plat dak +1 & +2

Geen asbest

| Opmerking | De hoeveelheid is een zo nauwkeurig mogelijke opmeting. Hieraan kunnen evenwel geen rechten worden ontleend. Het onderzoek van de roofing beperkt zich tot de toplaag om te voldoen aan de vereisten van een niet-destructief onderzoek. Bij latere werken is bijkomende staalname van het volledige materiaal tot op de drager aangewezen. |

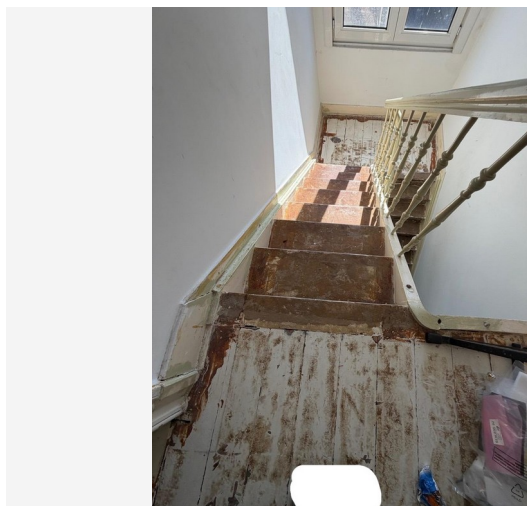
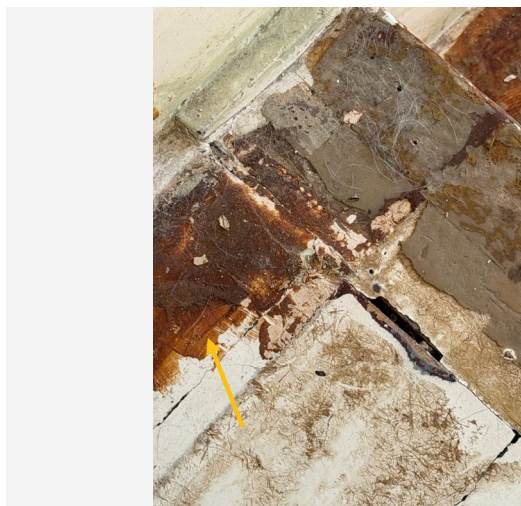
## Fiche 5: Lijm trap

Geen asbest

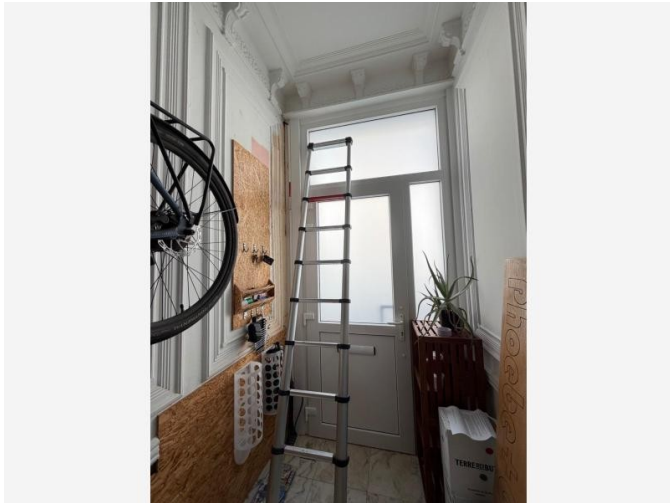
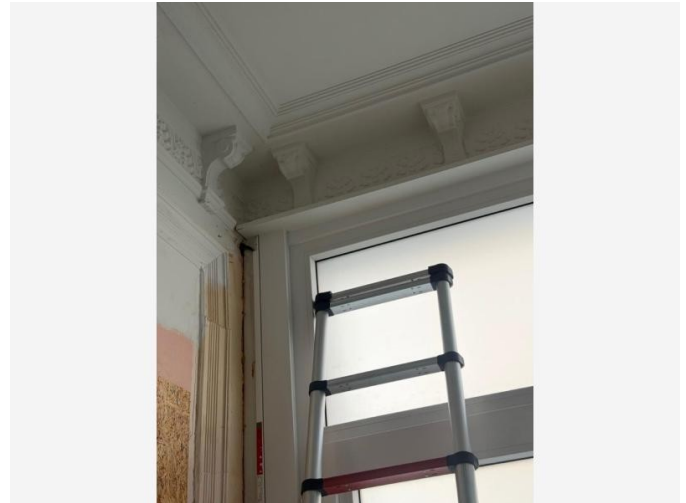
## Fiche 6: Pleisterwerk plafonds

Geen asbest

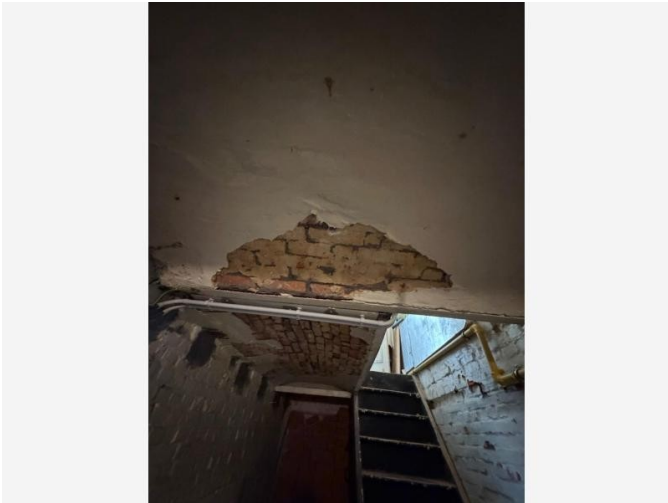
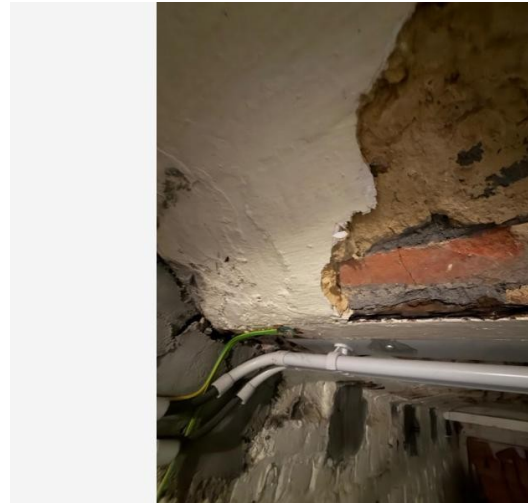
## Fiche 7: Pleisterwerk plafond kelder

Geen asbest

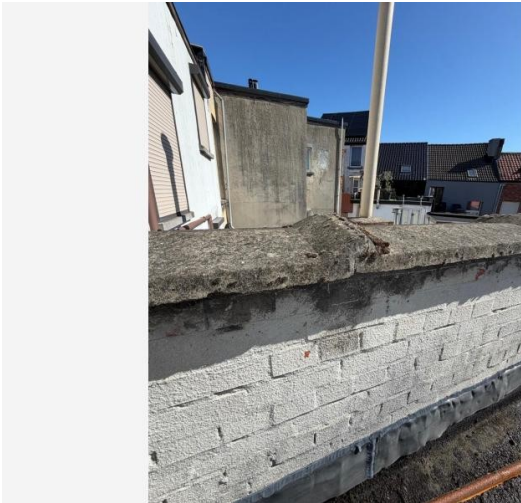
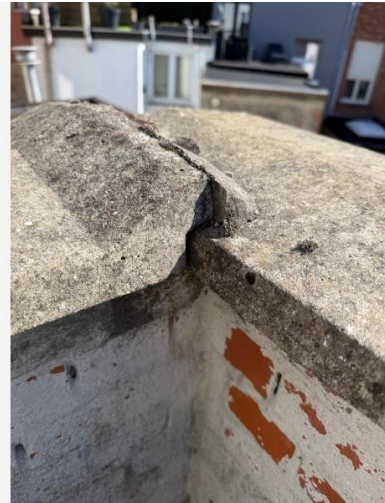
## Fiche 8: Deksteen plat dak +2

Geen asbest

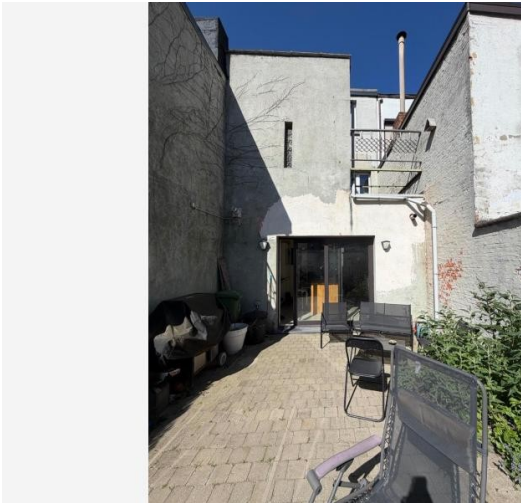
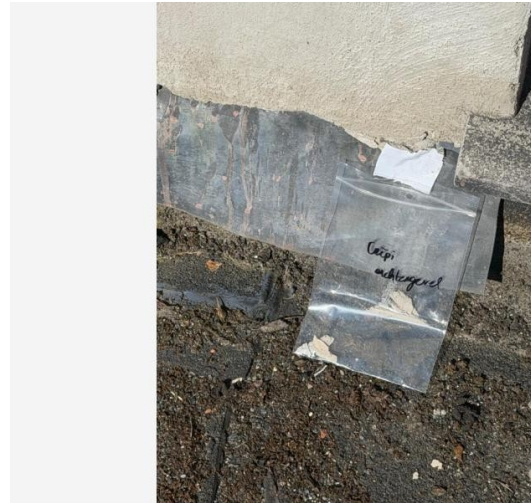
## Fiche 9: Crépi achtergevel

Geen asbest

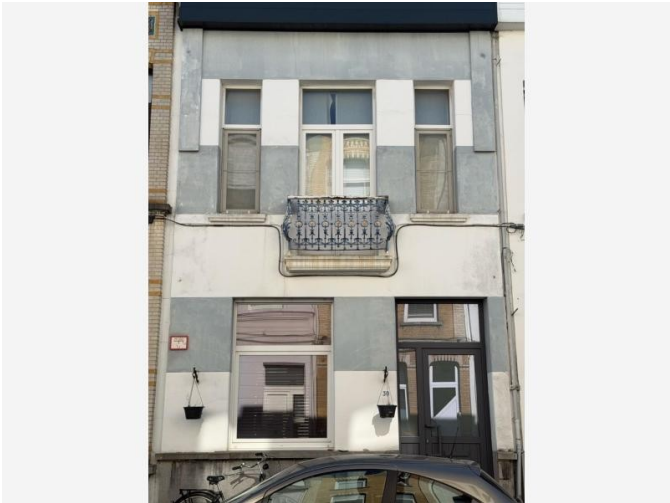
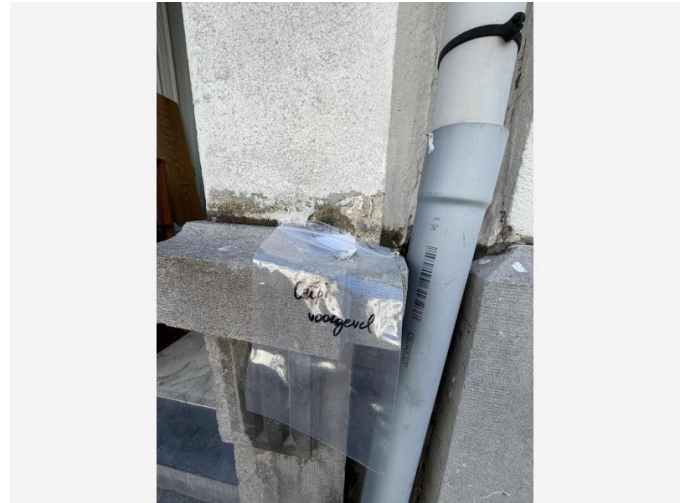
## Fiche 10: Crépi voorgevel

Geen asbest

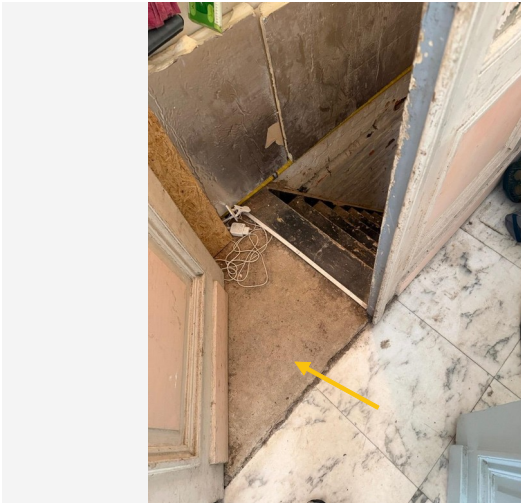
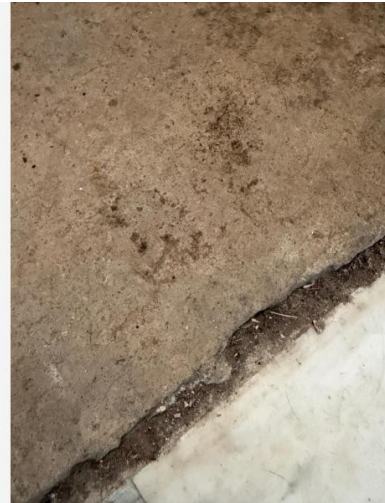
## Fiche 11: Cementvloer trap kelder

Geen asbest

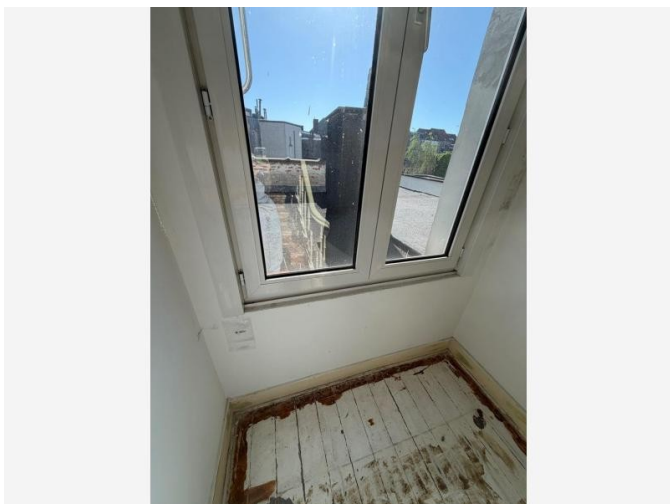
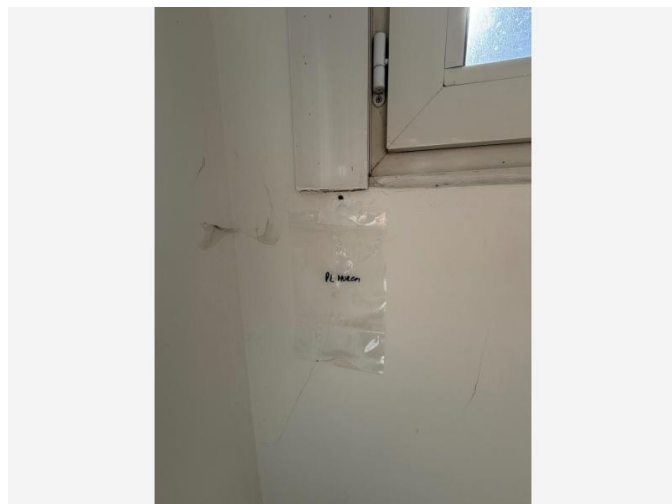
## Fiche 12: Pleisterwerk muren

Geen asbest

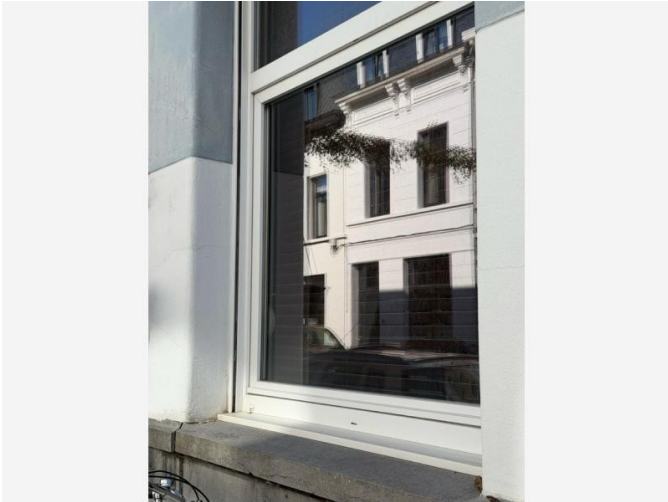
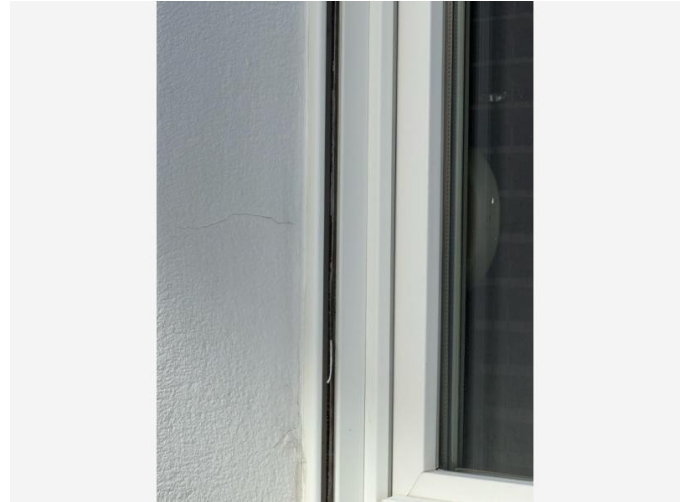
## Fiche 17: Afdichtingsmateriaal schrijnwerk

| Beschrijving | Notitie | Terug te vinden op plannen |
|---|---|---|
| Fiche 17: Afdichtingsmateriaal schrijnwerk | Het afdichtingsmateriaal van het schrijnwerk (ramen en deuren) is niet-asbestverdacht. Zie ook factuur van REDA met factuurnummer 2015136 als bewijsmateriaal. | - |

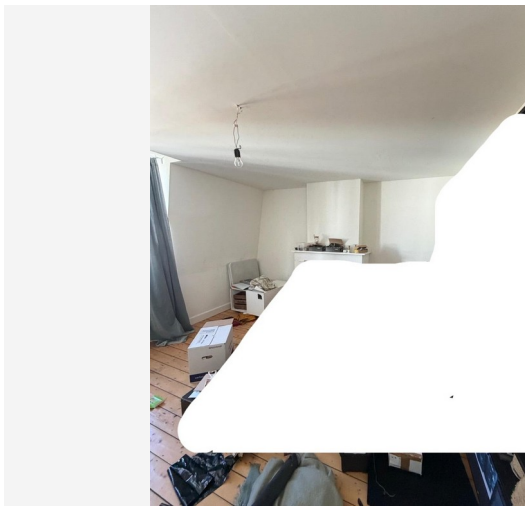
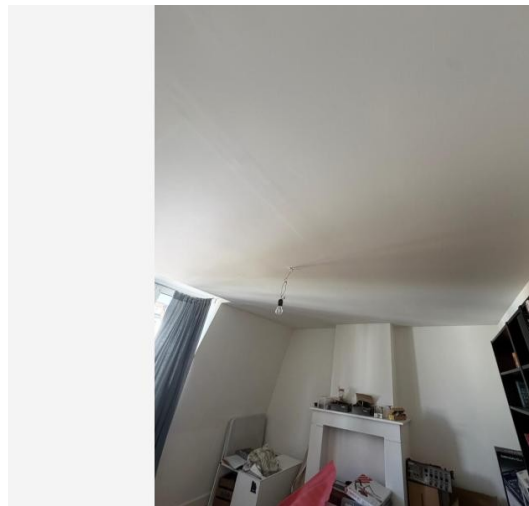
### Fiche 18: Onderdak (niet waarneembaar)

| Beschrijving | Notitie | Terug te vinden op plannen |
|---|---|---|
| Fiche 18: Onderdak (niet waarneembaar) | Het onderdak is niet waarneembaar. Bij werken, controleer een mogelijk verdacht onderdak op de aanwezigheid van asbest. | Plan 1.2: Gelijkvloers pleisterwerk<br>Plan 1.6: Onderdak woning |
