Asbestinventarisatetest

Sint-Augustinuslaan 17, 2610 Antwerpen

Attestnummer : 20230223-000171.000

Uitgegeven op : 23.02.2023

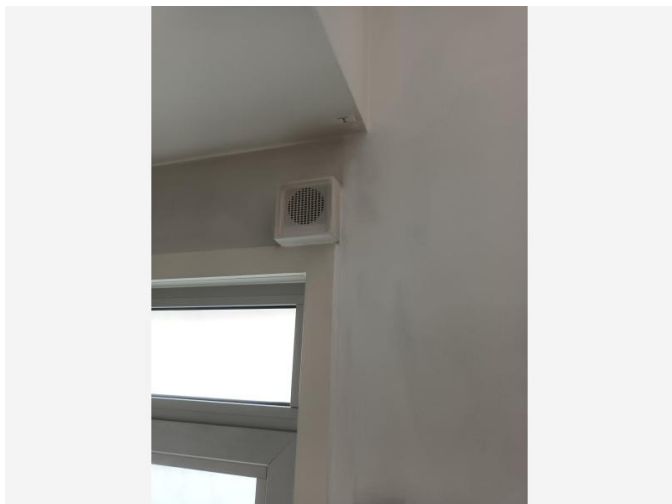
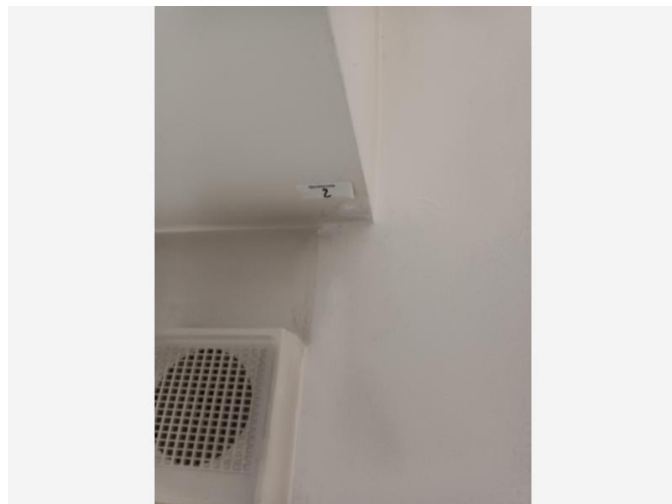
Het asbestmateriaal valt onder de mijlpaal van 2040.

Zorgvuldig beheren

Eindbeoordeling materiaalrisico	Laag materiaalrisico en/of verlaagde kans op vezelvrijgave
---------------------------------	--

Gebondenheid	Categorie 2: niet-hechtgebonden met matrix
Asbestsoort (vezeltype)	Alleen chrysotiel
Asbestconcentratie	Laag (< 50%)
Afschermingsgraad van het gehele materiaal	Geheel of deels (ook) vrij aan de binnenlucht
Toestand van het materiaal	Licht beschadigd, licht verweerd. Intact materiaal type Pical – asbestboard of categorie III 'gebondenheid'

#	Type	Referentie	Resultaat
1.1	Mengmonster	S2	Chrysotiel

Beschrijving	Pleisterwerk plafond
Omgeving	Binnen
Primaire drager	Plafond
Asbestmateriaal	In-situ afwerkingslagen - Pleisterwerk (wand, plafond, ...)
Bindmiddel van asbestmateriaal	Gips - kalk
Gebondenheid op basis van bindmiddel	Niet-hechtgebonden
Hoeveelheid (oppervlakte - dikte - aantal)	• 69,99 m ² - 1,00 cm - 1 stuk

- Zorg voor een veilig beheer. Vermijd het beschadigen van het asbestmateriaal. Controleer de toestand jaarlijks op wijzigingen.

- Hermetische zone (erkend asbestverwijderaar)
Deze toepassing dient gestript te worden tot op de draagmuur in HZ want het is een losgebonden toepassing.

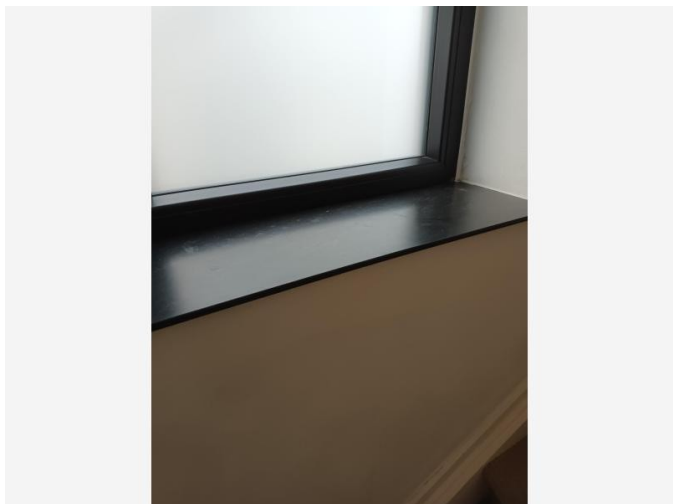
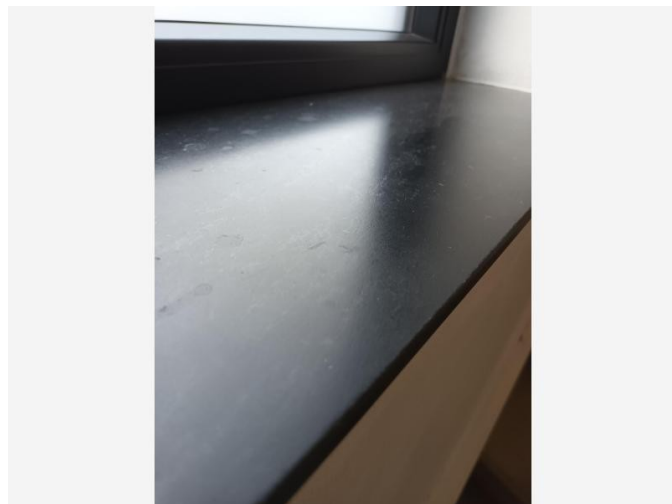
Het asbestmateriaal valt onder de mijlpaal van 2040.

Zorgvuldig beheren

Eindbeoordeling materiaalrisico	Zeer laag materiaalrisico en/of zeer lage kans op vezelvrijgave
---------------------------------	---

Gebondenheid	Categorie 1: hechtgebonden in oorsprong
Asbestsoort (vezeltype)	Alleen chrysotiel
Asbestconcentratie	Laag (< 50%)
Afschermingsgraad van het gehele materiaal	Geheel of deels (ook) vrij aan de binnenlucht
Toestand van het materiaal	Onbeschadigd, niet verweerd

Beschrijving	Masal venstertabletten
Omgeving	Binnen
Primaire drager	Wandopening verticaal (raam, deur, ...)
Asbestmateriaal	Plaat, paneel, tablet - Type Massal
Bindmiddel van asbestmateriaal	Kunststof of -hars
Gebondenheid op basis van bindmiddel	Hecht
Hoeveelheid (gewicht - aantal)	<ul style="list-style-type: none">• 0,10 kg - 1 stuk
Totaal gewicht	0,10 kg
Eenvoudig bereikbaar	Ja
Bevestigingswijze	<ul style="list-style-type: none">• Verlijmd, ingegoten, versmeerd
Identificatiemethode	Vaststelling zonder monsternamen

Destructieve handeling voor identificatie	Nee
Opmerking	Het betreft 9 venstertabletten van in totaal 5,64 vierkante meter.

- Zorg voor een veilig beheer. Vermijd het beschadigen van het asbestmateriaal. Controleer de toestand jaarlijks op wijzigingen.

- Eenvoudige handelingen: mag via doe-het-zelf of door werknemer(s) met opleidingsattest eenvoudige handelingen
Deze toepassing kan voorzichtig verwijderd worden zonder veel breekwerk. Draag hiervoor een ffp3 masker en handschoenen.

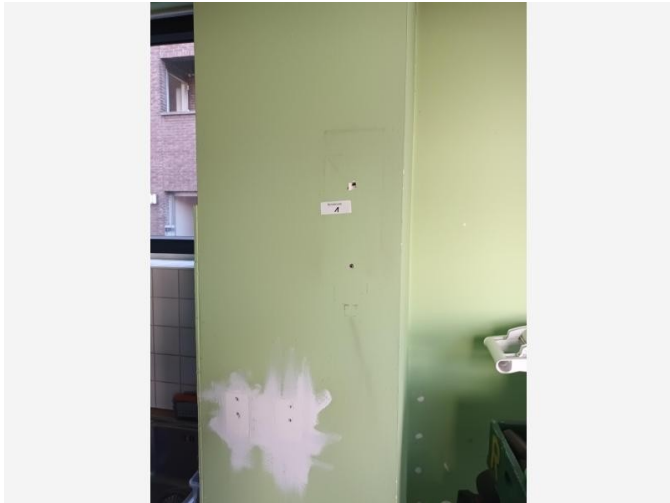
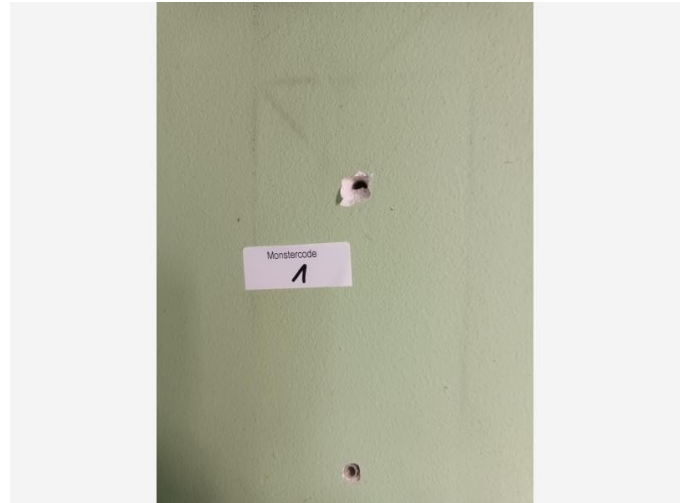
Geen asbest

#	Type	Referentie	Resultaat
3.1	Mengmonster	S1	Geen asbest

Beschrijving	Pleisterwerk muren
Omgeving	Binnen
Primaire drager	Binnenwand
Bindmiddel van materiaal	Gips - kalk

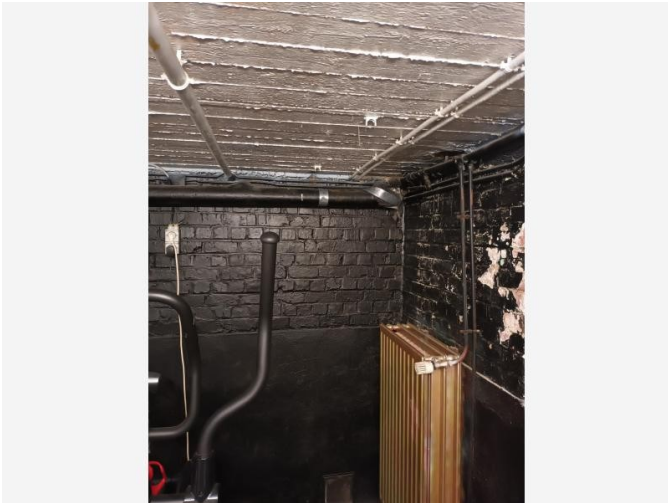
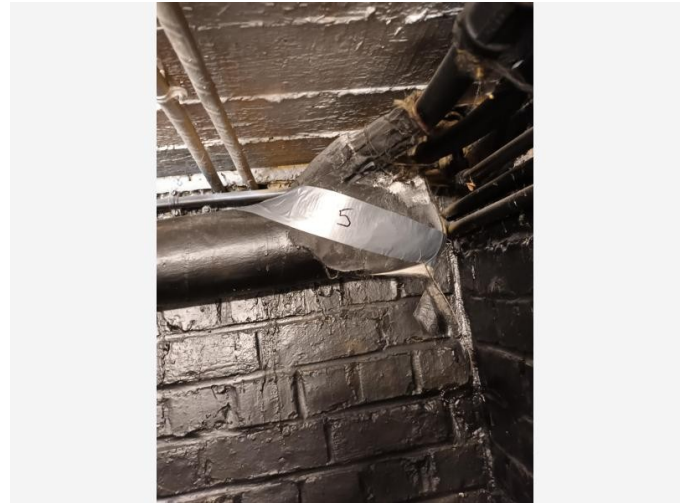
Geen asbest

#	Type	Referentie	Resultaat
4.1	Mengmonster	S5	Geen asbest

Beschrijving	Leidingisolatie bocht
Omgeving	Binnen
Primaire drager	HVAC infrastructuur en uitrusting
Bindmiddel van materiaal	Gips - kalk

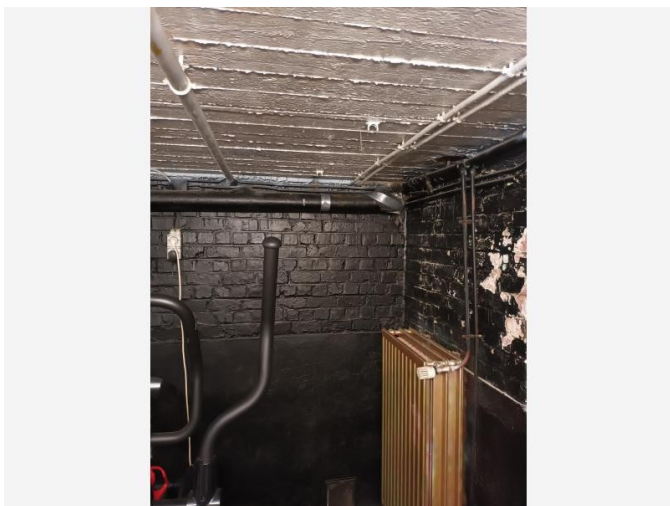
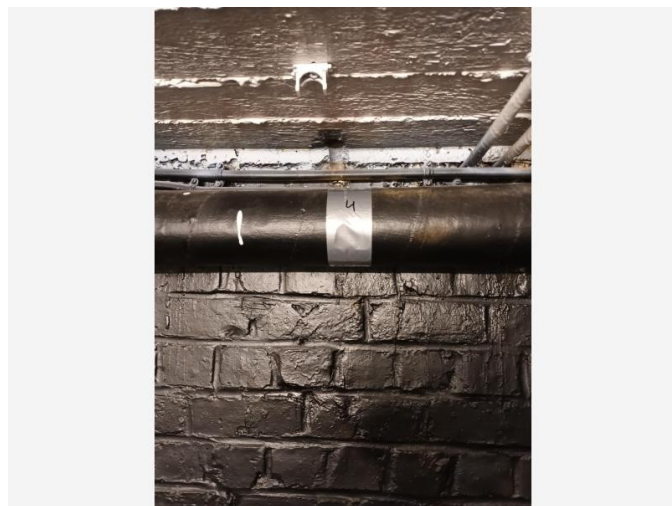
Geen asbest

#	Type	Referentie	Resultaat
5.1	Mengmonster	S4	Geen asbest

Beschrijving	leidingisolatie recht
Omgeving	Binnen
Primaire drager	HVAC infrastructuur en uitrusting
Bindmiddel van materiaal	Gips - kalk

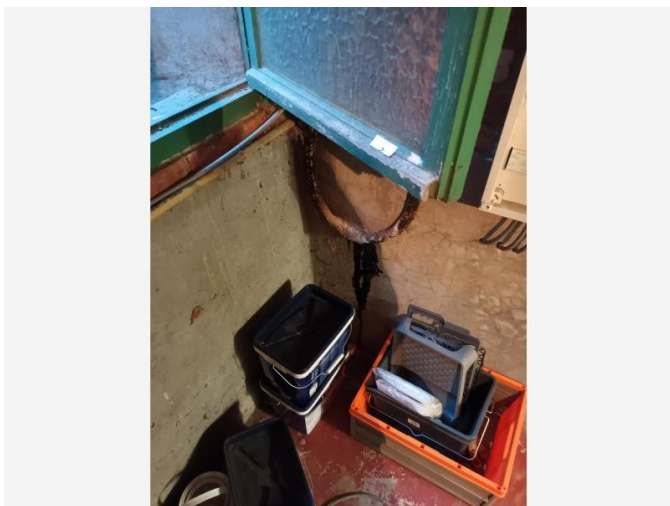
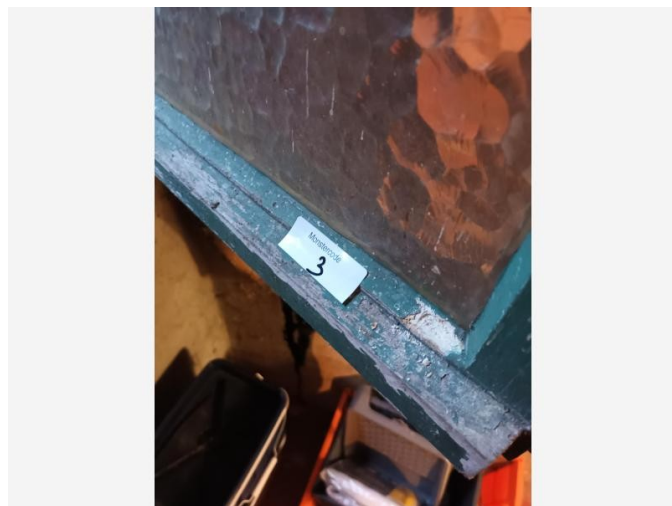
Geen asbest

#	Type	Referentie	Resultaat
6.1	Puntmonster	S3	Geen asbest

Beschrijving	stopverf ramen kelder
Omgeving	Buiten
Primaire drager	Wandopening verticaal (raam, deur, ...)
Bindmiddel van materiaal	Kitten, mastiek, pasta
